Marion Liboutet
Avec la collaboration de Bénédicte Bertholon*

Construction, mise en œuvre et matériaux : nouvelles données sur le site troglodytique médiéval de Lamouroux (Noailles, Corrèze)

Construction, implementation and materials: new data from the medieval troglodytic *Lamouroux* site (Noailles, Corrèze)

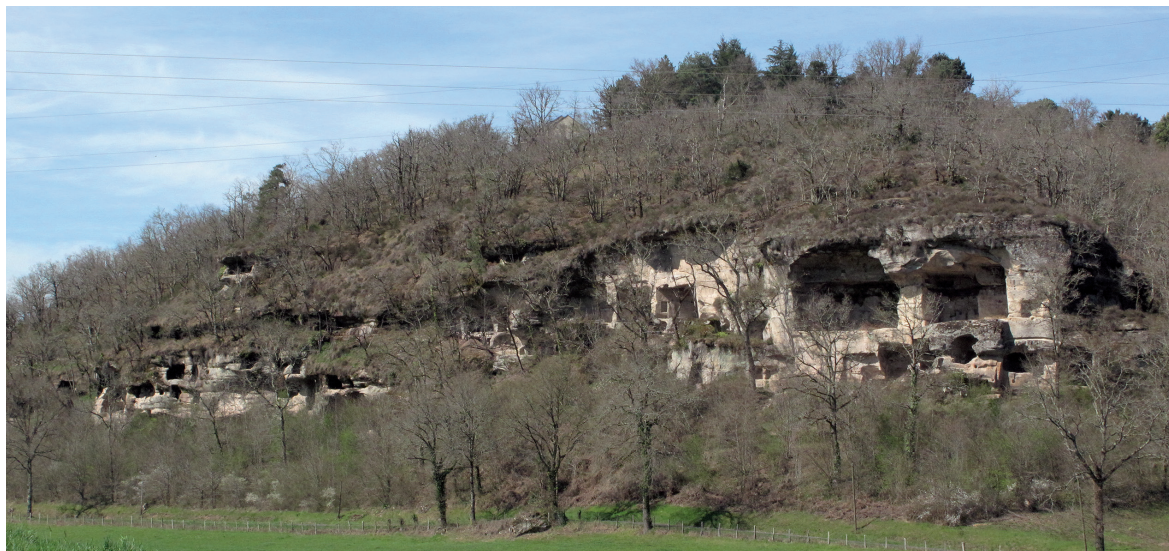
Fig. 1. Vue panoramique depuis le sud-est du site de Lamouroux en 2015 (M. Liboutet).

1° There are about fifty troglodyte sites in the Brive-la-Gaillarde basin in the south of *Corrèze* (fig. 4). *Lamouroux*, located in the commune of Noailles, is the largest of them. It comprises a total of 77 cavities dug in a Triassic sandstone cliff 300 m long and 25 m high (fig. 1 and 2). The other sites of this type contain only two to twenty cavities, which makes

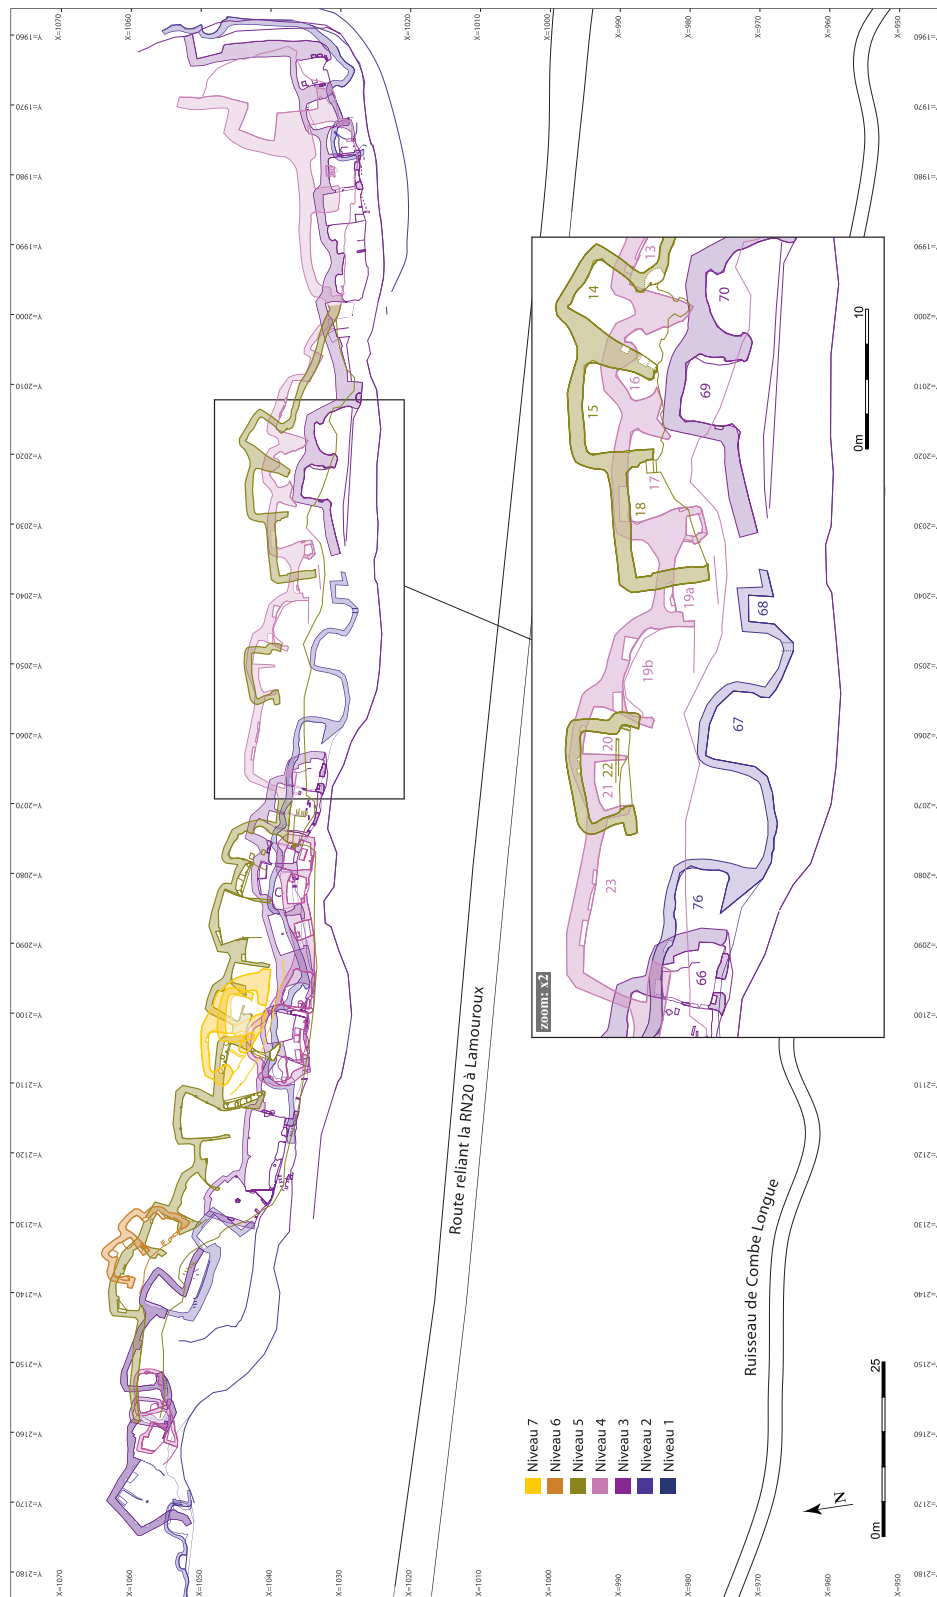
Fig. 3. Plan général du site de Lamouroux figurant les cavités et la zone fouillée en 2015 (D. Glauser, d'après relevé et DAO R. Bernard).
 General map of the Lamouroux site showing the cavities and excavated area in 2015 (D. Glauser, from survey and CAD R. Bernard).

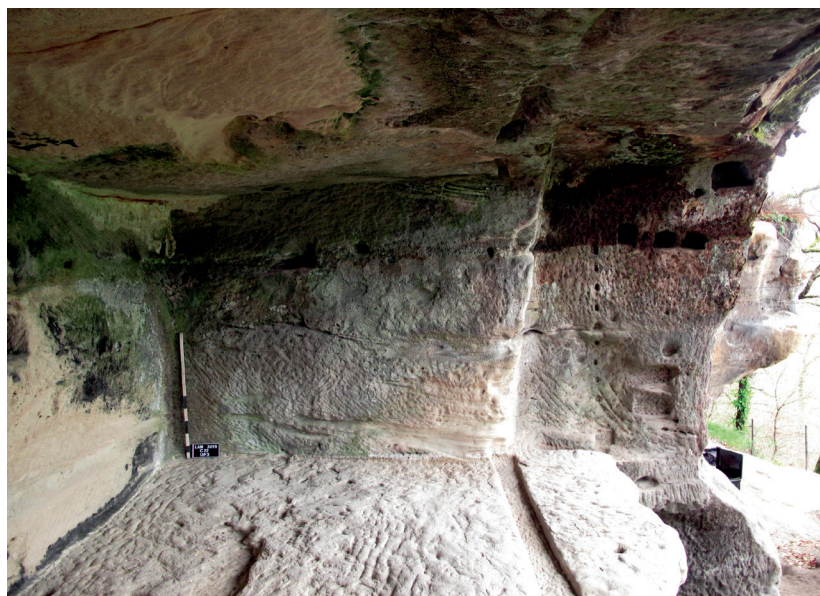
Fig. 15. Vue de l'UP3 de la cellule 22 et vue des UC dans lesquelles venaient s'insérer les structures des parois en pan de bois (M. Liboutet).

View of UP3 from cavity 22 and view of the UC in which were inserted the wood-panelled wall structures (M. Liboutet).

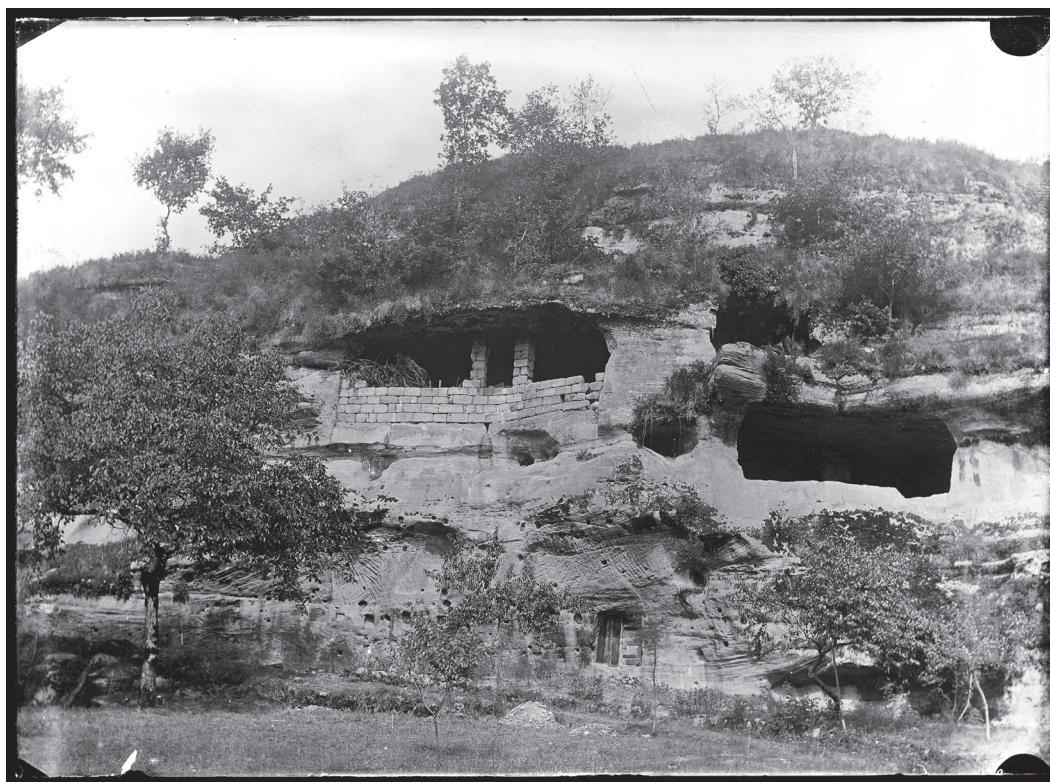
Fig. 16. Vue du site du Chastanet (Brive-la-Gaillarde). Plaque-photo E. Rupin.
Copyright : © Collection Ville de Brive-musée Labenche ; (numérisation Les Films du Genièvre).

encore usités au XIX^e s. dans des sites troglodytiques. Les sites du hameau du Chastanet (Brive-la-Gaillarde) (fig. 16) et de Carsac sur la commune de même nom en Dordogne (fig. 17), encore en fonction à cette époque, montrent au niveau des ouvertures, des maçonneries en pierre pour la première, et en pierre et clayonnage pour l'autre. Au-delà du témoignage ethnographique, il est délicat d'en tirer des conclusions pour l'étude archéologique car ces sites ont été réinvestis au XIX^e s. ou ont connu une continuité d'occupation depuis leur aménagement. Concernant l'aspect intérieur de la cellule 22, la présence de l'enduit peint a été observée sur toutes les parois. Les cloisons en pans de bois pouvaient donc en être également recouvertes (et donc l'UP6 disparue). L'exemple toulousain évoqué plus haut montre que de l'enduit peint pouvait être appliqué sur des panneaux de torchis.

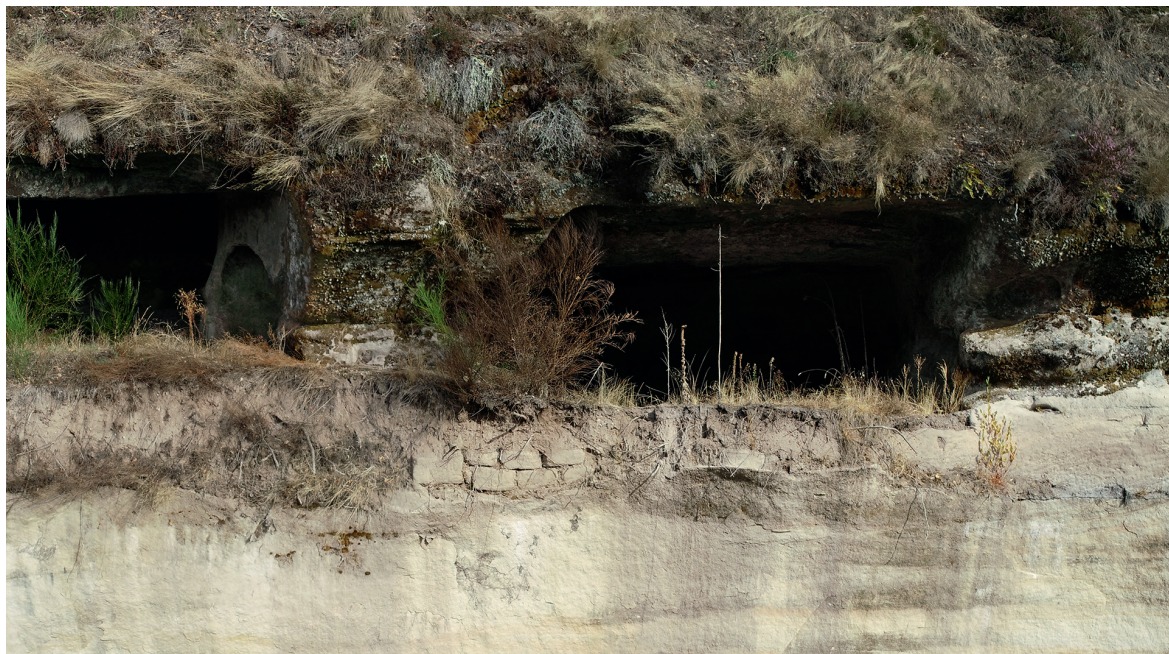
Fig. 18. Vue du site de Lamouroux, sous la cellule 32. Assises de pierres taillées de grès révélées par l'effondrement (Cellule drone, DRAC Nouvelle-Aquitaine).

View of the Lamouroux site, under cavity 32. Courses of dressed sandstone revealed by a cave-in (DRAC Nouvelle-Aquitaine – Drone Unit).
