**Avec la collaboration de Bénédicte Bertholon.
Construction, mise en œuvre et matériaux : nouvelles
données sur le site troglodytique médiéval de
Lamouroux (Noailles, Corrèze)”, Aquitania 35**

Marion Liboutet, Bénédicte Bertholon

Construction, mise en œuvre et matériaux : nouvelles données sur le site troglodytique médiéval de Lamouroux (Noailles, Corrèze)

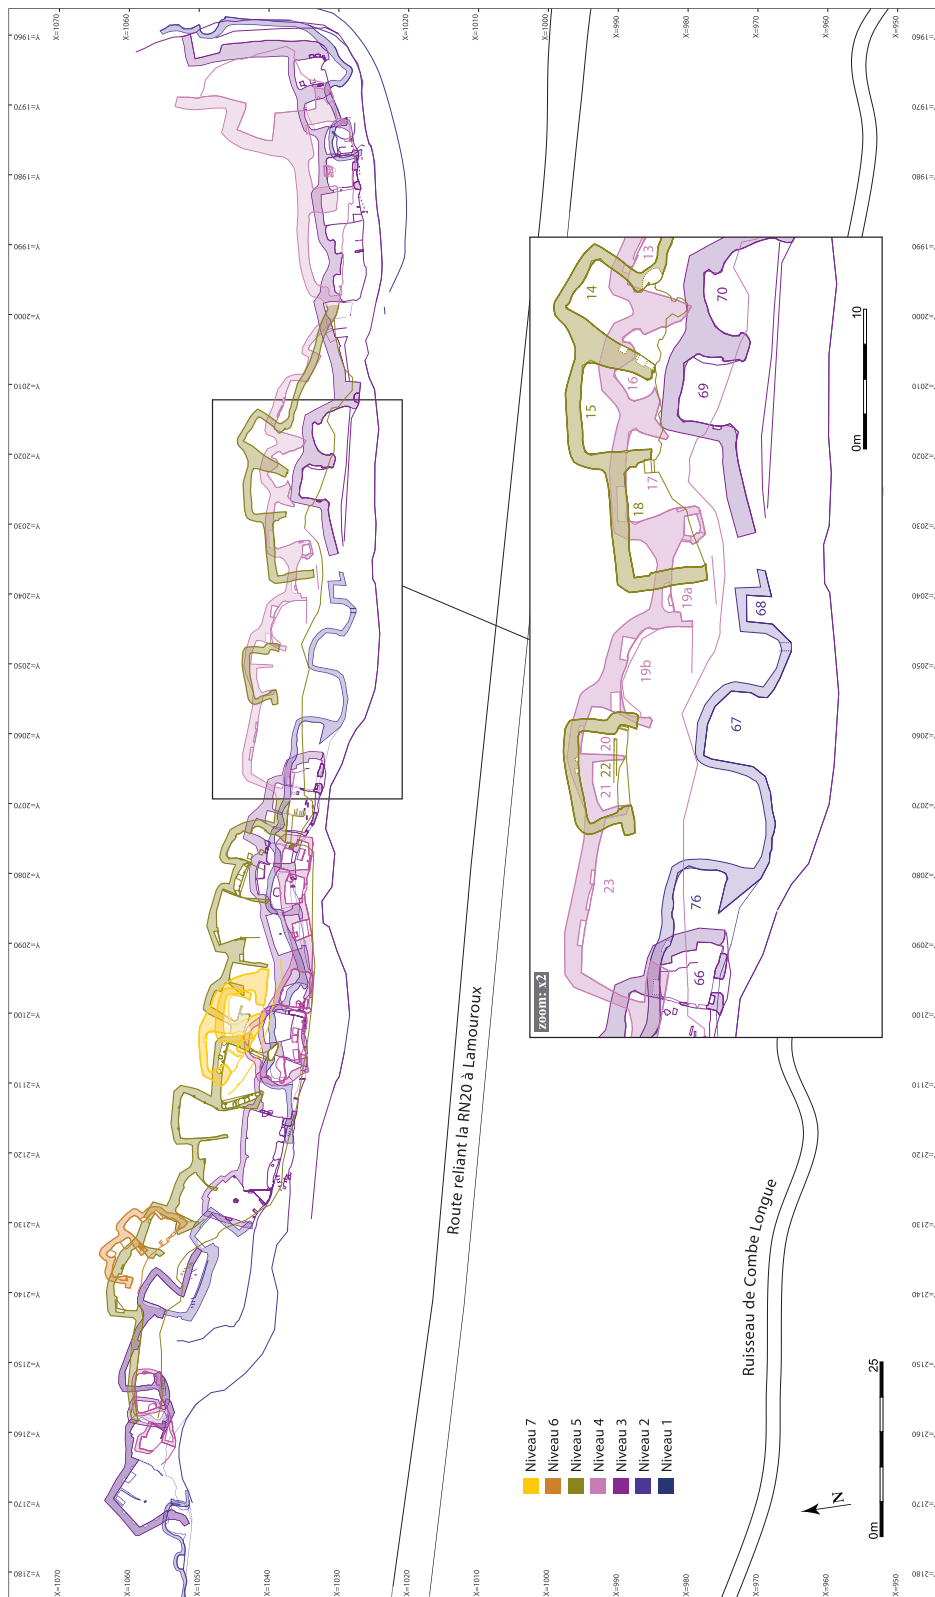
Fig. 3. Plan général du site de Lamouroux figurant les cavités et la zone fouillée en 2015 (D. Glauser, d'après relevé et DAO R. Bernard).
General map of the Lamouroux site showing the cavities and excavated area in 2015 (D. Glauser, from survey and CAD R. Bernard).

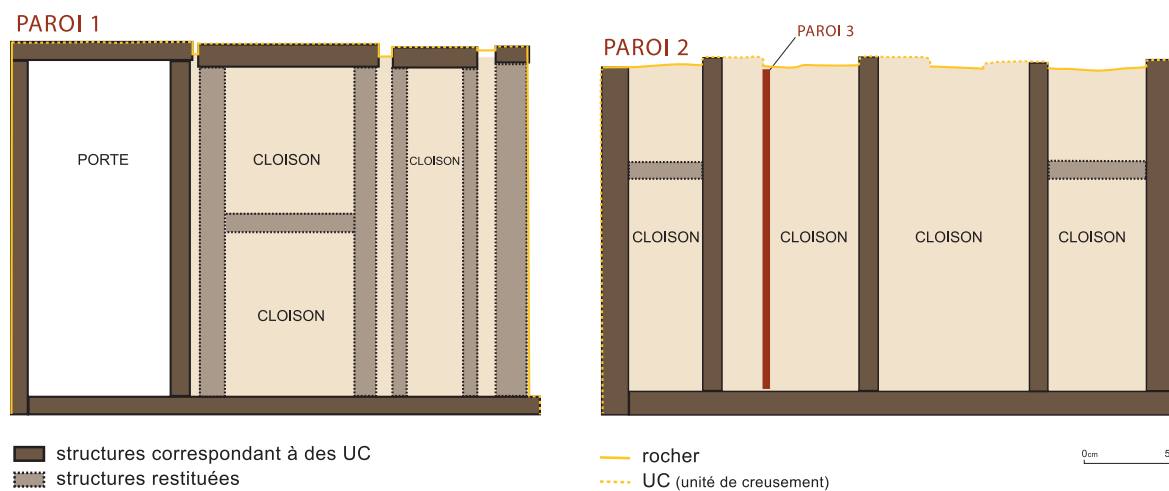
Fig. 13. Restitution des cloisons 1 et 2 en pans de bois de la cellule 20 (D. Glauser, M. Liboutet).

Reproduction of the wooden partitions 1 and 2 in cavity 20 (D. Glauser, M. Liboutet).
