Quelques exemples de l'extinction spontanée des torrents

S. Rosic

QUELQUES EXEMPLES DE L'EXTINCTION SPONTANÉE DES TORRENTS

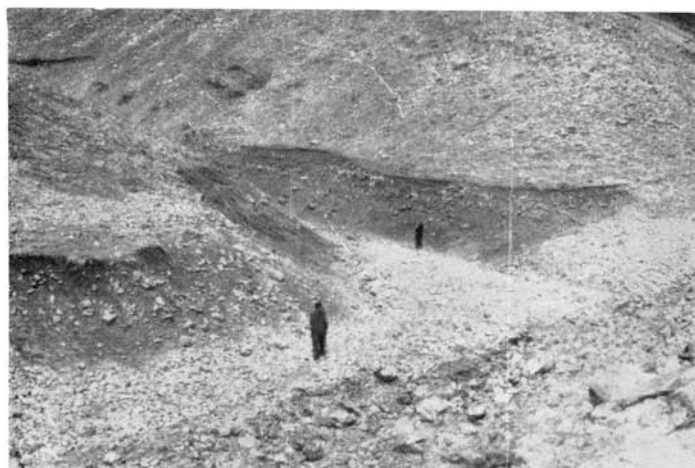
FIG. 3.
Embouchure
du petit affluent
←

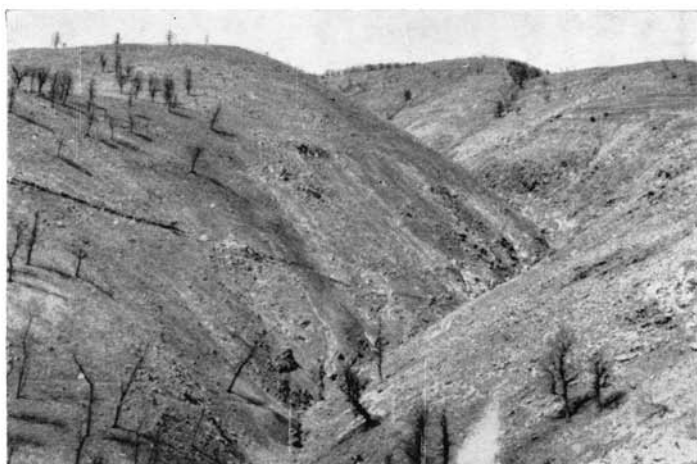
FIG. 4.
La partie moyenne
du
lit principal
→

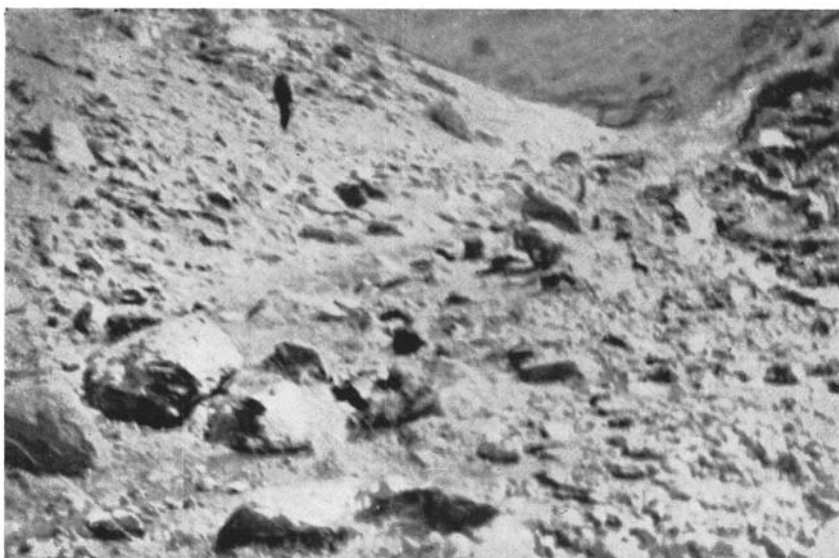
FIG. 6.

La partie moyenne du lit.
Les gros blocs.

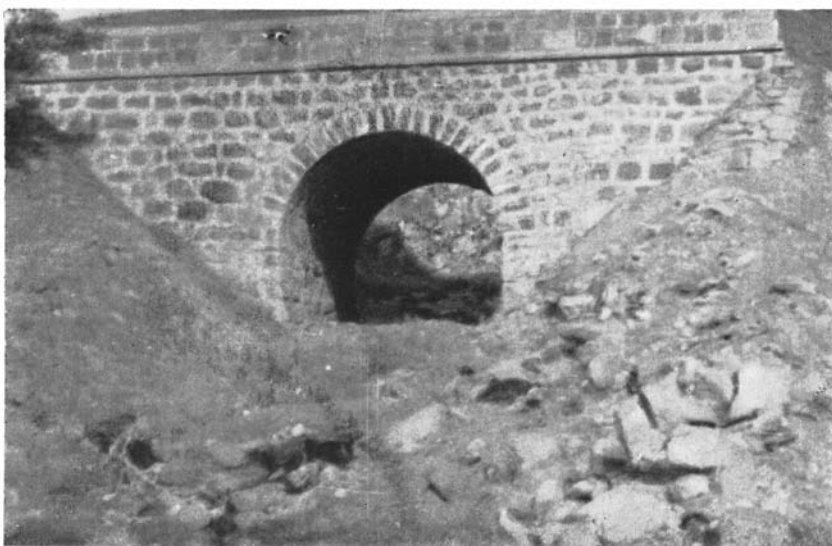
FIG. 7.

Le pont.

On peut trouver une preuve de ce régime favorable et du transport seulement partiel des matériaux, dans la considération de l'ouverture du pont (voir la figure 7). L'ouvrage a été construit en 1924-25 et il n'a jamais été encombré de matériaux. Il existe en outre un lit d'écoulement sur le cône de déjection, ce qui prouve bien le changement de régime torrentiel. Car le lit a des pentes excessives aussi bien dans la gorge que dans le bassin supérieur, les versants sont dénudés et raides, mise à part la partie boisée de sumac, rive droite ; le périmètre de 112 ha infiltre les eaux sur 43 ha, soit $\frac{2}{5}$ de sa surface. Mais grâce à l'écoulement modéré de cette partie, le régime s'est modifié. Les précipitations exceptionnelles de l'an dernier ont montré, en outre, que des transports massifs sont possibles, en raison des conditions topographiques défavorables.

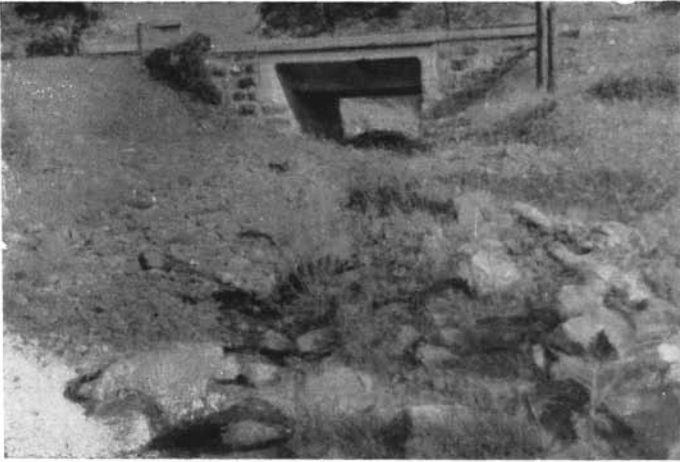
FIG. 9.
Le pont
sur la Route nationale

ment au lit. A l'occasion de la construction de la route nationale, en 1922-24, un barrage a été édifié en amont de la route, dans le talweg du torrent. Le lit a été creusé et s'est formé l'atterrissement classique sur lequel s'arrêtaient les masses de matériaux de charriage. On peut observer que, pendant les crues, les eaux contournaient le barrage et avaient endommagé un canal en aval. Cependant, le pont ne s'obstruait pas, ce qui est visible sur la figure 9.

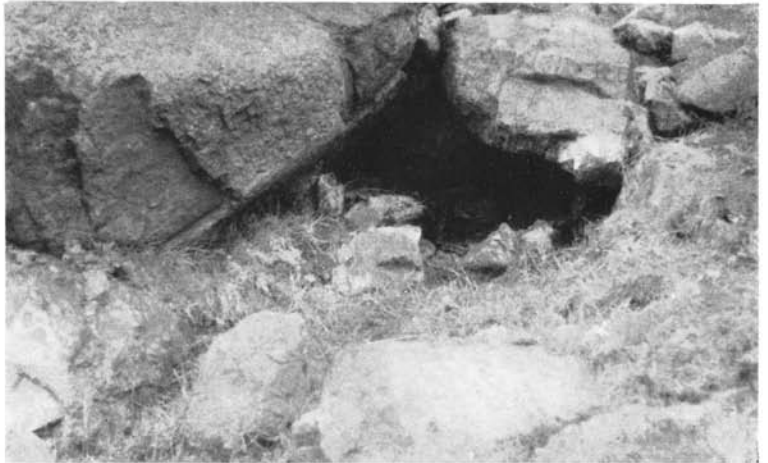
FIG. 10.
La résurgence d'eau

A l'endroit où le cours principal reçoit les eaux de la rive droite, se trouvent les sources et résurgences d'eau. Les eaux sourdent de la berge droite au-dessous d'une cascade, et même du fond du lit (figure 10). Sur une longueur de 30 mètres, en amont, un lit de deux mètres de largeur est creusé sur le rocher. La berge droite se compose de blocs, celle de gauche est un rocher de serpentine. L'eau des résurgences coule, en aval, à travers ce lit, et se jette au lit principal. Au contraire, en amont, d'un seuil ou sorte de cascade, il n'y a pas de lit et n'apparaît pas d'écoulement superficiel. On remarque l'ancien atterrissement, d'un profil en travers un peu concave, alors que les atterrissements sont en général légèrement bombés. Ce n'est qu'à une distance de 218 mètres que l'on constate de nouveau de l'eau dans le lit. Puis, après une longueur de 37 m environ, près de la cascade formée d'un rocher, cesse l'écoulement superficiel et on ne le remarque plus, ni dans la dépression, ni sur les versants. En bref, à partir des résurgences d'eau près du confluent au lit principal, et vers l'amont, dans ce ravin, n'apparaît aucun écoulement d'eau en surface, ni par le lit ni sur les versants, excepté sur le trajet de 37 mètres après résurgence. Dans le périmètre de cet affluent, la circulation d'eau est souterraine. Comment se fait l'infiltration de l'eau, et jusqu'à quelle profondeur? cela n'a pas été mesuré. Ici, la circulation des eaux est différente de celle des terrains du Karst, de calcaire très poreux. L'eau ne s'abaisse pas profondément; sur l'atterrissement, à proximité des résurgences, on peut bien entendre le « glouglou » de l'eau dans les cavités des gros éléments poreux. Sur les versants, par suite de l'imperméabilité du sous-sol, l'eau ne descend pas profondément; il apparaît qu'elle filtre par les couches d'un sol très squelettique. Il n'y a pas de ruissellement et l'infiltration dépend de la grandeur des particules dont sont formées les couches du sol; l'écoulement est retardé; l'eau des résurgences est calcaire: il n'y a pas eu de transport de matériaux par les eaux.

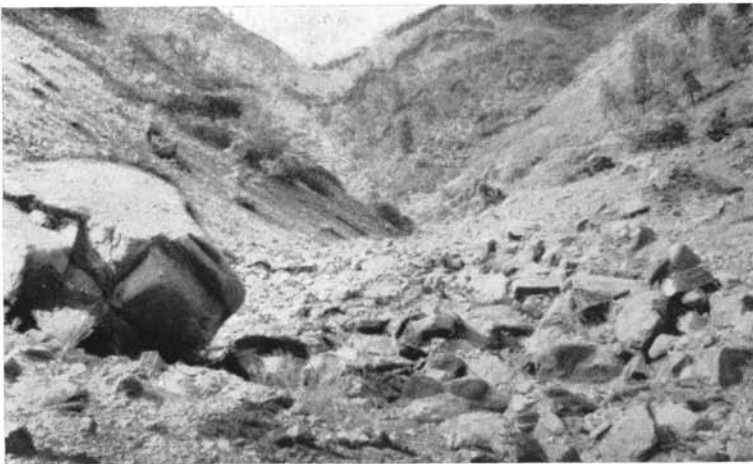
FIG. 11.
Le lit principal
avec
la filtration partielle
