François Delsigne, Philippe Lahousse, Christophe Flez, George Guiter. Le Riou Bourdoux : un "monstre" alpin sous haute surveillance.. Revue forestière française, 2001, 53 (5), pp.527-541. 10.4267/2042/5269 . hal-03442793

LE RIOU BOURDOUX : UN “MONSTRE” ALPIN SOUS HAUTE SURVEILLANCE

FRANÇOIS DELSIGNÉ - PHILIPPE LAHOUSSE
CHRISTOPHE FLEZ - GEORGE GUITER

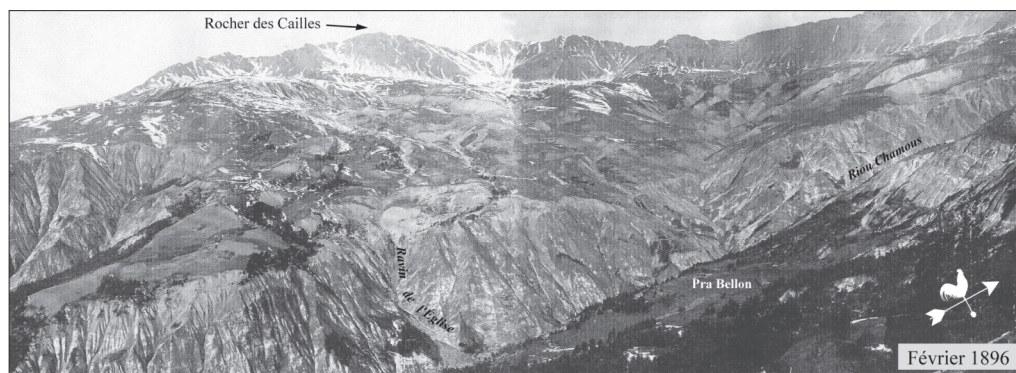
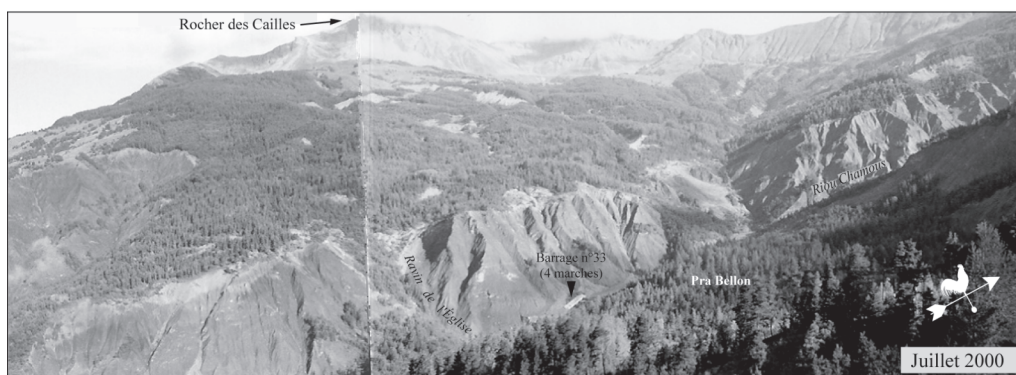
Photos 3 et 4 Évolution du couvert forestier dans la portion occidentale du bassin versant

La déclaration d'utilité publique, prononcée par décret le 28 juin 1874, entérine un périmètre de reboisement de 1 827 hectares, soit près de 85 % de la surface totale du bassin versant. Il englobe le périmètre de gazonnement établi huit ans plus tôt, en l'élargissant de 435 hectares. Les plantations débutent dès 1875, alimentées en essences feuillues par la pépinière de fond de vallée de Terreneuve (à l'entrée de Barcelonnette), les plants résineux étant, quant à eux, principalement fournis par la pépinière d'altitude des Dalis pour des raisons de proximité (figure 2, p. 530). En six ans, 745 ha sont déjà reboisés, tandis que 1 264 petits barrages en pierres sèches sont venus progressivement armer le fond des ravines supérieures. Ainsi stabilisées, elles peuvent à leur tour faire l'objet d'une reconquête forestière qui portera la surface reboisée à 1 100 ha en 1892, soit un peu plus de 60 % du périmètre initialement défini. Le bassin versant, jadis totalement dénudé, offre désormais un tout autre paysage qui témoigne de l'efficacité de l'action entreprise par le Service de Reboisement (figure 5, p. 534 ; photos 3 et 4, ci-dessous).
