Apports de l'archéométrie à l'étude de l'architecture japonaise

Apports de l'archéométrie à l'étude de l'architecture japonaise : le cas des pavillons des jardins Albert KAHN

Le projet AKAHN

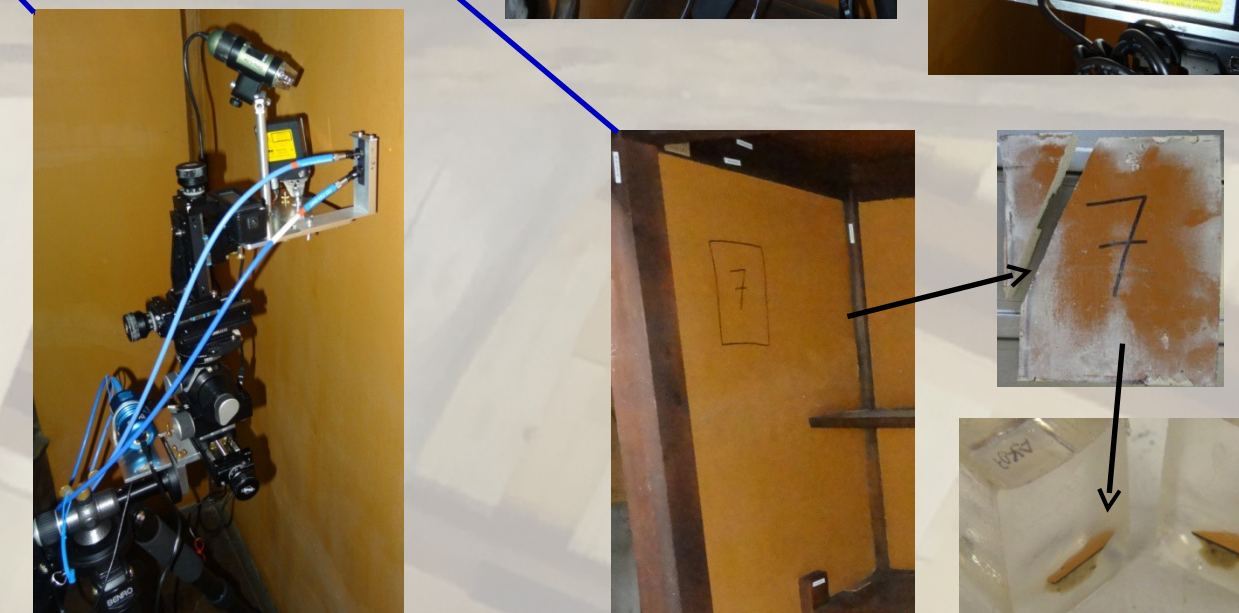
- Fluorescence X
- Colorimétrie
- Prélèvements d'échantillons
