Apports de l'archéométrie à l'étude de l'architecture japonaise

Apports de l'archéométrie à l'étude de l'architecture japonaise : le cas des pavillons des jardins Albert KAHN

Le projet AKAHN

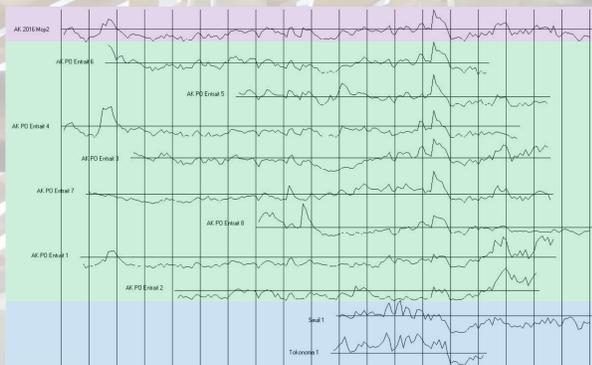
Figure 2 : Moyenne « AK 2016 Moy2 » (en violet) reprenant des éléments du pavillon Ouest (en vert) et du pavillon Est (en bleu).

Certaines moyennes contiennent des échantillons provenant des deux pavillons ce qui prouve que leurs bois sont de mêmes zones géographiques et de mêmes époques. Ces deux bâtiments ont probablement été construits en même temps et avec les mêmes bois (Figure 2).
