L'étéage 2020 dans les Gardons amont (Cévennes) Projet pilote de suivi des débits d'étéage Rapport sur huit stations temporaires d'étéage et deux stations pérennes Janvier 2021

L'étiage 2020 dans les Gardons amont (Cévennes)
Projet pilote de suivi des débits d'étiage
Rapport sur huit stations temporaires d'étiage
et deux stations pérennes

Janvier 2021

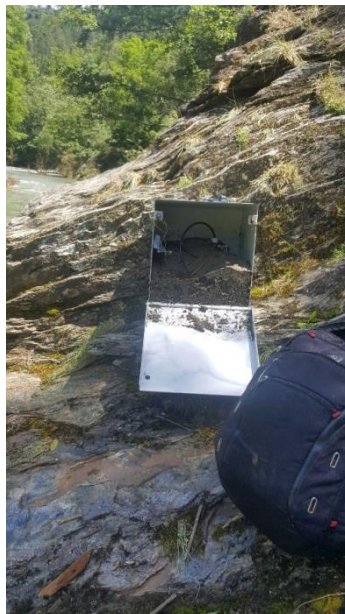
FIG.2 — BOITE DU SOLOPHÈME DE ST ETIENNE VALLÉE FRANÇAISE ENSABLÉE APRÈS LA CRUE DU 12 JUN 2020 ; MATÉRIEL DÉTRUIT BIEN QUE FIXÉ ENVIRON 4 MÈTRES AU-DESSUS D'UN LIT TRÈS LARGE

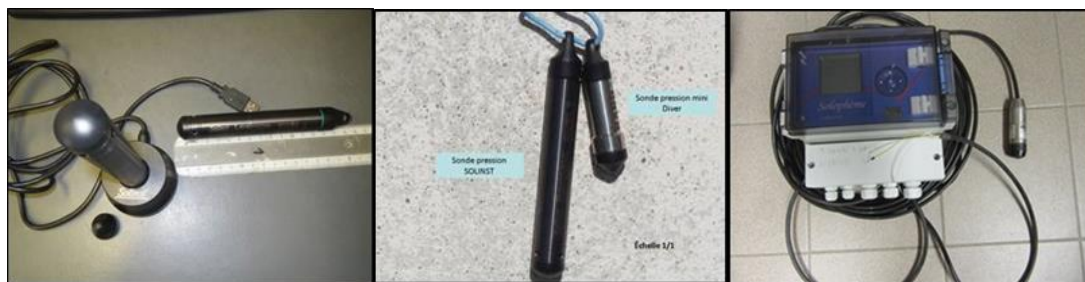
FIG.12 — SONDES SOLINST : LEVELOGGER (DANS SON SABOT DE TRANSFERT DE DONNÉES) ET BAROLOGGER (GAUCHE), MINIDIVER (CENTRE) ; SONDE DE PRESSION KELLER ET CENTRALE SOLOPHÈME (DROITE)

Notons que les sondes mini Diver et Levelogger présentent une incertitude assez grande de mesure (de l'ordre de 5 mm), ce qui impose une cadence de mesure élevée (résolution temporelle à 5 min) ; laquelle permet de rendre compte de phénomènes, par exemple, horaires (pompage, prélèvement de la végétation...). La cadence élevée permet de moyenniser le bruit plus ou moins brownien produit par ces sondes. Celui-ci peut être sauvegardé par exemple en conservant l'écart type des 288 valeurs, lequel permet de calculer un intervalle de confiance avec un seuil choisi. Nous avons pratiqué ainsi pour les valeurs d'étiage au sens strict et pour la moyenne sur les trois derniers jours du cycle (cf. tableau en annexe).

Pour les Solophème, la sonde de pression est également immergée, et reliée avec un câble de 10 m à la centrale externe. La sonde utilisée a une amplitude comprise entre 0 et 10 m, avec une précision de 1 mm. La compensation de la pression atmosphérique est assurée directement via un capillaire intégré dans la connectique, assurant la liaison avec l'atmosphère aérienne. L'information est stockée dans un boîtier en plastique de 15 cm x 15cm x 12 cm, logé dans une cellule de protection en bois ou en métal placée hors d'eau, normalement. Les sondes Keller ont aussi leur défaut. En particulier elles se décalent lors des crues comme nous le verrons ci-dessous avec le cas de l'Aube morte. Par ailleurs les enregistreurs Solophèmes ont des problèmes d'horloge, ce qui doit conduire systématiquement à vérifier, à la main, la régularité de la mesure.

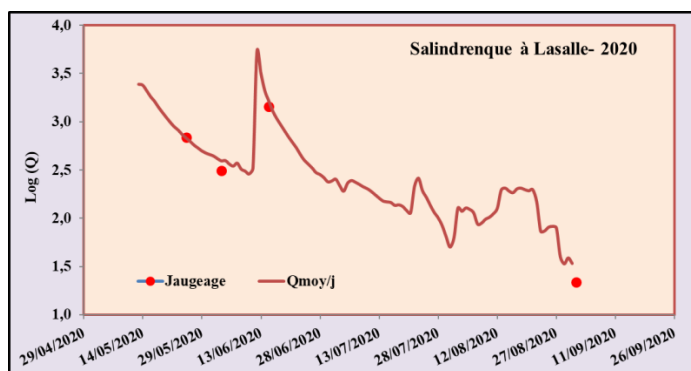
FIG.30 — HYDROGRAMME DE LA SALINDRENQUE À LASALLE DURANT L'ÉTIAGE 2020

Cette station est une de celles qui ont résisté à la crue de juin. La valeur de la pointe de crue (5,3 m³/s) est cohérente avec l'étendue de la courbe de tarage. La fin du mois de juillet et le mois d'aout apparaissent assez « chaotiques », très probablement en raison d'actions anthropiques sur les débits, en amont de la station.
