# L'étiage 2020 dans les Gardons amont (Cévennes) Projet pilote de suivi des débits d'étiage Rapport sur huit stations temporaires d'étiage et deux stations pérennes Janvier 2021

**L'étiage 2020 dans les Gardons amont (Cévennes)**  
**Projet pilote de suivi des débits d'étiage**  
**Rapport sur huit stations temporaires d'étiage**  
**et deux stations pérennes**

**Janvier 2021**

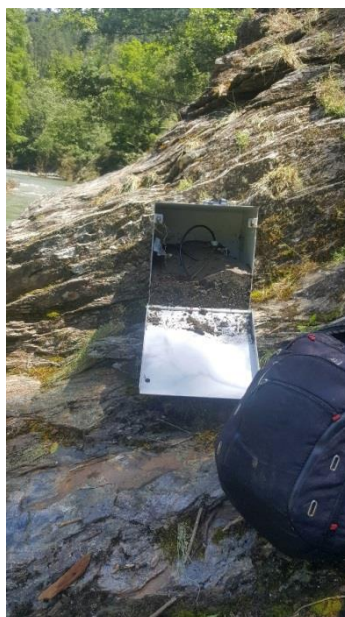
FIG.2 — BOITE DU SOLOPHÈME DE ST ETIENNE VALLÉE FRANÇAISE ENSABLÉE APRÈS LA CRUE DU 12 JUN 2020 ; MATÉRIEL DÉTRUIT BIEN QUE FIXÉ ENVIRON 4 MÈTRES AU-DESSUS D'UN LIT TRÈS LARGE

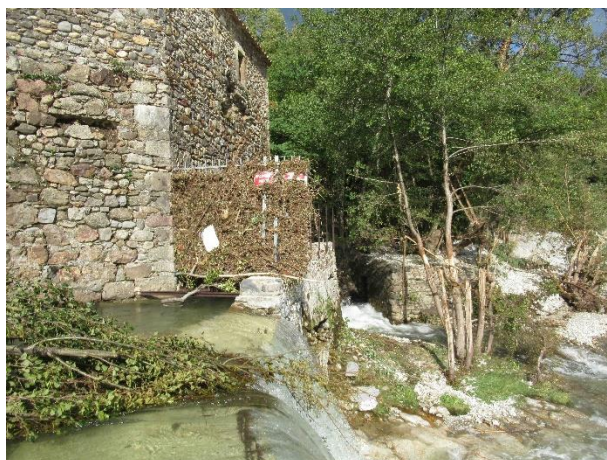
FIG.5 — BARRAGE DU SITE DE ROUCAN – GARDON DE MIALET ; PRISE D'EAU DU BÉAL DE LA BAMBOUSERAIE ; LA GRILLE DE PROTECTION DU CAPTAGE EST ENTIÈREMENT RECOUVERTE DE DÉBRIS VÉGÉTAUX ; LES ARBRES DE RIVE GAUCHE ONT ÉTÉ ÉTÊTÉS ET POUR PARTIE BROYÉS.

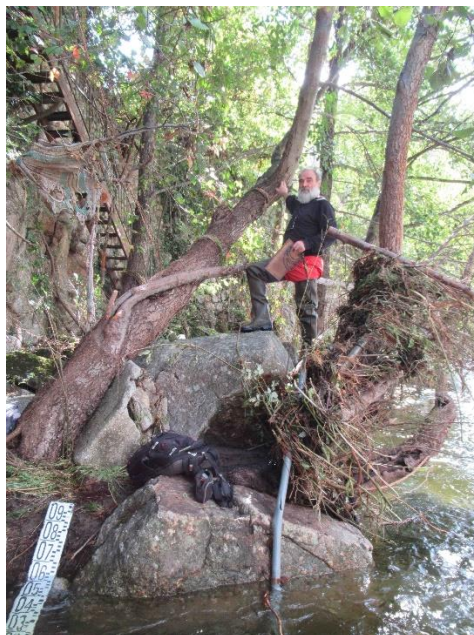
FIG.6 — STATION DE LASALLE DÉTRUITE PAR LA CRUE DU 19/9/2020 ; LE SOLOPHÈME ÉTAIT AU NIVEAU DU GENOU DROIT DU PERSONNAGE ; LA CRUE EST MONTÉE AU NIVEAU DE SA MAIN DROITE. AU PREMIER PLAN CE QUI RESTE DU TUBE DE LA SONDÉ KELLER

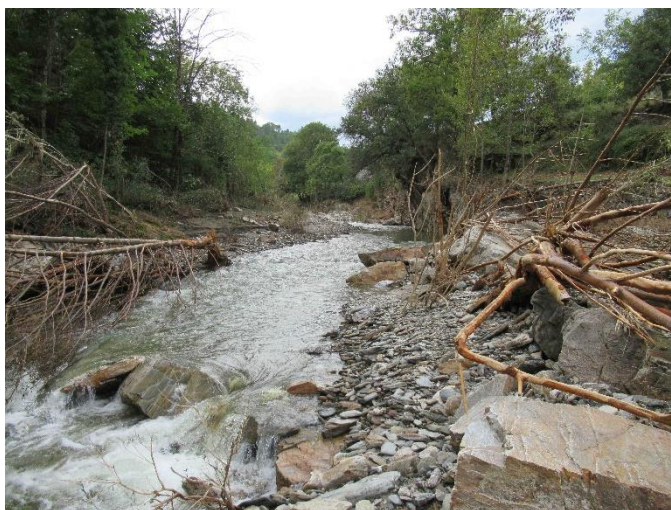
FIG.7 — STATION DE SAUMANE SUR LA BORGNE ; LE LIT A ÉTÉ INTÉGRALEMENT « DÉCAPÉ » ; LE SOLOPHÈME ÉTAIT EN RIVE GAUCHE AU NIVEAU DE LA STRATE

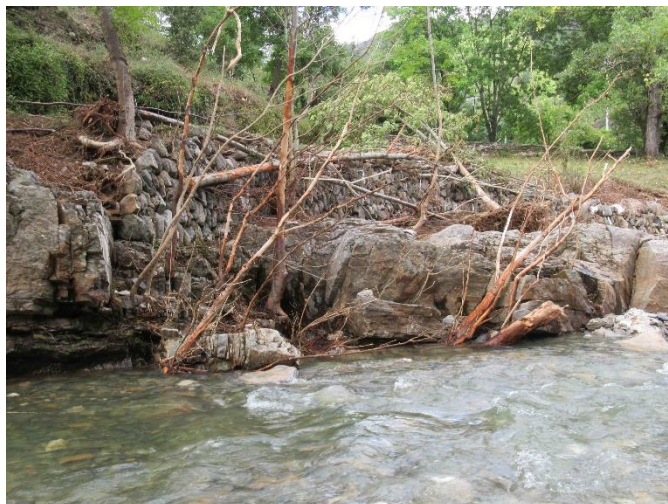
FIG.8 — STATION DE SAUMANE SUR LA BORGNE ; ANCIEN EMPLACEMENT DU SOLOPHÈME EN RIVE GAUCHE ; LE BOITIER ÉTAIT DANS UN ARBRE QUI A DISPARU

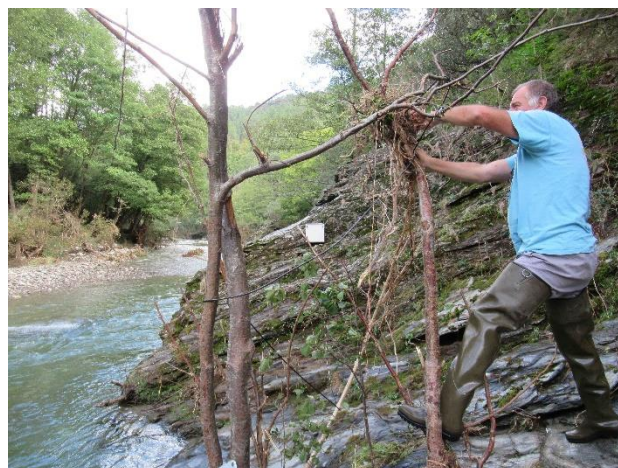
FIG.9 — STATION DE ST ETIENNE VALLÉE FRANÇAISE ; ESSAI DE RÉCUPÉRATION DE LA SONDÉ KELLER ET DE SON CÂBLE

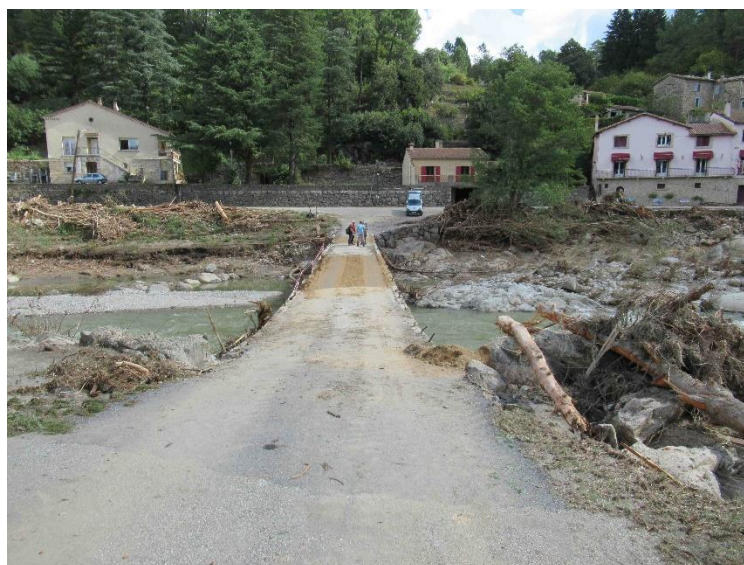
FIG.10 — STATION DE SAINT-JEAN DU GARD ; PONT DE CAMBONÉRAL ; L'EAU EST MONTÉE SUR LA ROUTE DE LA CORNICHE EN RIVE GAUCHE, AU NIVEAU DE LA VOITURE ; DESTRUCTION PARTIELLE DU TABLIER DU PONT ; NOTRE INSTALLATION AVAIT ÉTÉ DÉMONTÉE LE 18/09/2020 EN PRÉVISION D'UNE CRUE, MAIS PAS D'UNE TELLE AMPLEUR

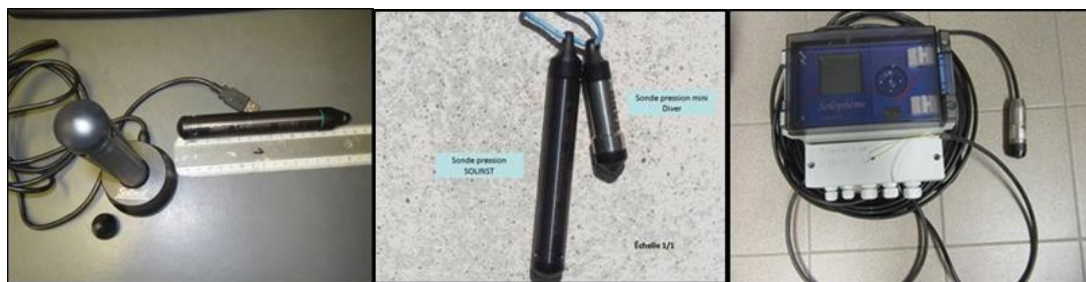
FIG.12 — SONDES SOLINST : LEVELOGGER (DANS SON SABOT DE TRANSFERT DE DONNÉES) ET BAROLOGGER (GAUCHE), MINIDIVER (CENTRE) ; SONDE DE PRESSION KELLER ET CENTRALE SOLOPHÈME (DROITE)

Notons que les sondes mini Diver et Levelogger présentent une incertitude assez grande de mesure (de l'ordre de 5 mm), ce qui impose une cadence de mesure élevée (résolution temporelle à 5 min) ; laquelle permet de rendre compte de phénomènes, par exemple, horaires (pompage, prélèvement de la végétation...). La cadence élevée permet de moyenniser le bruit plus ou moins brownien produit par ces sondes. Celui-ci peut être sauvegardé par exemple en conservant l'écart type des 288 valeurs, lequel permet de calculer un intervalle de confiance avec un seuil choisi. Nous avons pratiqué ainsi pour les valeurs d'étiage au sens strict et pour la moyenne sur les trois derniers jours du cycle (cf. tableau en annexe).

Pour les Solophème, la sonde de pression est également immergée, et reliée avec un câble de 10 m à la centrale externe. La sonde utilisée a une amplitude comprise entre 0 et 10 m, avec une précision de 1 mm. La compensation de la pression atmosphérique est assurée directement via un capillaire intégré dans la connectique, assurant la liaison avec l'atmosphère aérienne. L'information est stockée dans un boîtier en plastique de 15 cm x 15cm x 12 cm, logé dans une cellule de protection en bois ou en métal placée hors d'eau, normalement. Les sondes Keller ont aussi leur défaut. En particulier elles se décalent lors des crues comme nous le verrons ci-dessous avec le cas de l'Aube morte. Par ailleurs les enregistreurs Solophèmes ont des problèmes d'horloge, ce qui doit conduire systématiquement à vérifier, à la main, la régularité de la mesure.

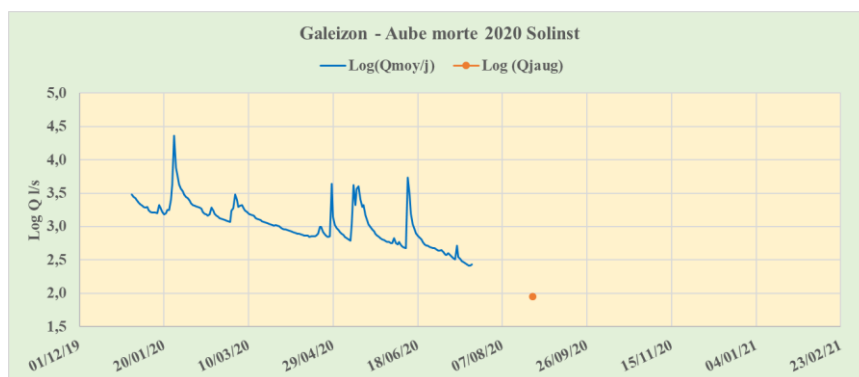
FIG.17 — HYDROGRAMME DU GALEIZON À L'AUBE MORTE : DONNÉES JOURNALIÈRES DE LA SONDE SOLINST AVANT PANNE

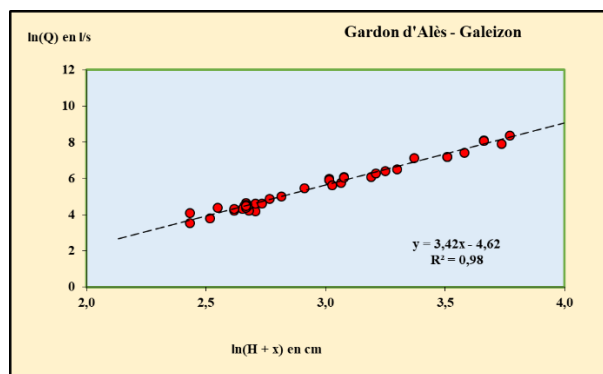
FIG.18 — COURBE DE TARAGE « LINÉARISÉE » DE LA STATION DU GALEIZON À L'AUBE MORTE ; LOGARITHMES NÉPÉRIENS

Pour celle du Galeizon, la géométrie de la station, renforcée par l'existence d'un seuil bétonné, et en dépit du fait que ce dernier a pu être érodé, assure une excellente relation hauteur-débit. Les jaugeages de 2020 à l'Aube morte confirment la courbe et l'on trouve un débit de 35 l/s très près du point de l'étiage *sensu stricto*. La relation puissance est toutefois un peu complexe. Un facteur de correction (H-x) a été introduit pour tenir compte de la variation plus rapide des débits en basses eaux que ne le laisserait supposer un modèle puissance simple (une droite dans un graphique bilogarithmique).

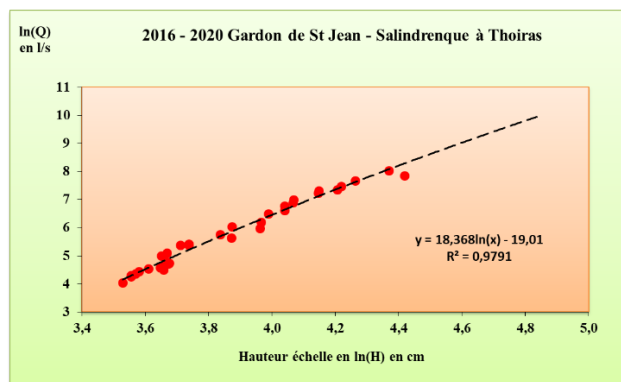
FIG.19 — COURBE DE TARAGE DE LA STATION DE LA SALINDRENQUE AU PONT DE THOIRAS

La courbe de tarage de la Salindrenque à Thoiras a dû être adaptée afin de pouvoir envisager de donner une valeur de débit lors de la crue de juin 2020. Si nous nous limitons aux faibles débits, un ajustement polynomial en  $X^2$  est suffisant (cf. le rapport de 2019). Toutefois dès que les hauteurs d'eau dépassent une certaine valeur la parabole passe par un sommet et décroît, ce qui conduit en crue à des débits de plus en plus faibles au fur et à mesure que la montée de crue se développe. L'une des solutions qui présentent une certaine cohérence sans affecter la précision des calculs des débits de basses eaux est de rechercher un modèle mettant en jeu plusieurs logarithmes. Le résultat peut alors être assez satisfaisant comme pour la station de Thoiras, mais il faudrait toutefois essayer de valider cette courbe avec des jaugeages à haut débit.

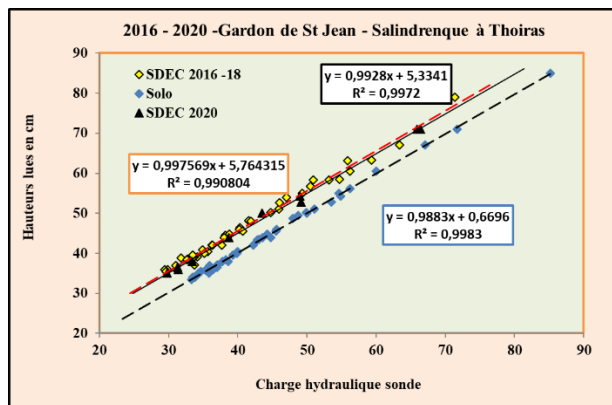
FIG.20 — RELATION HLU VS CHARGES POUR LE SOLOPHÈME ET LA SONDE SDEC DE THOIRAS DE 2016 À 2020

On s'attendait à cette linéarité dans la mesure où, par hypothèse, on peut penser qu'il y a une proportionnalité simple entre la variation de la hauteur d'eau lue sur l'échelle limnimétrique et la charge enregistrée (Fig.21) ; cette proportionnalité pouvant n'être qu'une constante. Ceci donne en fait empiriquement le nivellement de la station, la différence de hauteur entre le capteur de pression de la sonde et le zéro de l'échelle. Cette approche est plus simple que de réellement niveler (mettre exactement à la même hauteur, ou à une hauteur déterminée avec un théodolite) le capteur et le zéro de l'échelle, ce qui en milieu naturel pour des stations de petits cours d'eau serait très difficile à obtenir.

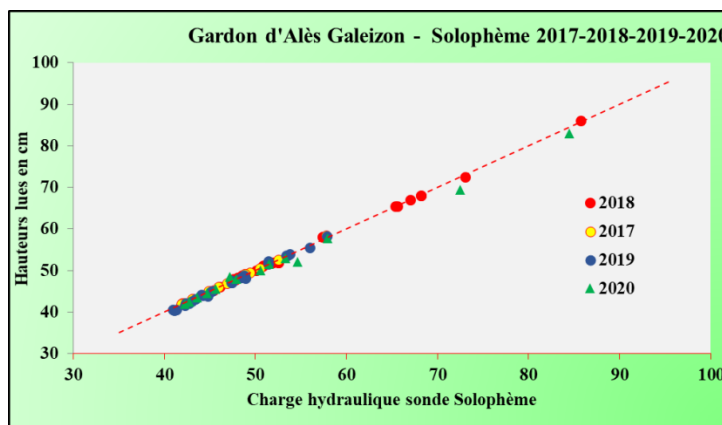
FIG.21 — RELATION ENTRE LA CHARGE HYDRAULIQUE ET LES VALEURS LUES SUR L'ÉCHELLE LIMNIMÉTRIQUE POUR LE GALEIZON À L'AUBE MORTE DE 2017 À 2020

Il est difficile de replacer au millimètre près une sonde hydro lors de sa réimmersion. Son zéro est donc quasiment toujours à recalculer.

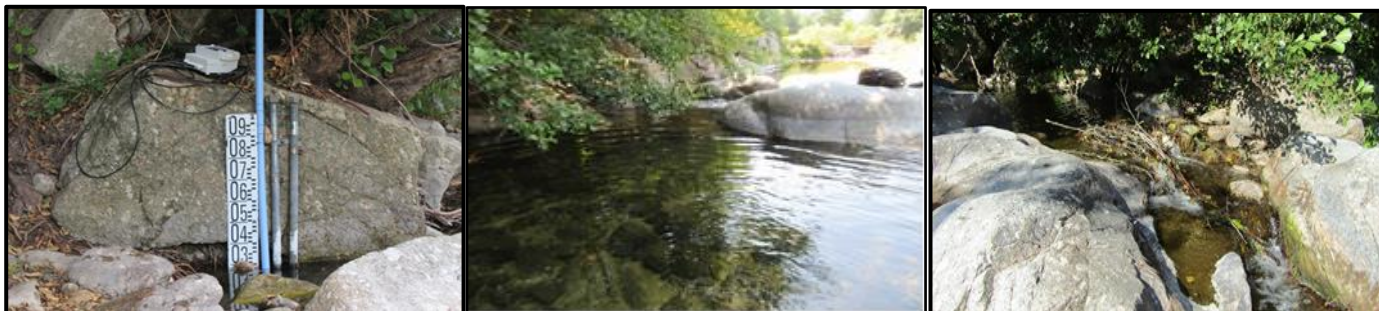
FIG.24 — STATION DE LASALLE SUR LA SALINDRENQUE AMONT, DURANT L'ÉTÉ 2019 ET 2020 — À GAUCHE ÉCHELLES ET SONDES ; CENTRE : SEUIL VERS L'AVAL — À DROITE, SEUIL OBSTRUE

La campagne 2020 utilise la station mise en place en 2018. Maintenant installée en bordure ouest du village de Lasalle, au lieu-dit le Moulin de la Roque, la superficie est de 38 km<sup>2</sup> pour la station amont de la Salindrenque. Longitude : 3° 51'25,55"E ; latitude : 44° 02'31 0,99"N ; altitude : 219 m (Fig.24).

Le site retenu se trouve en rive gauche du cours d'eau, s'appuyant sur un rocher granitique, caché par la végétation et en bordure d'une propriété privée. Cet emplacement est très discret. On y accède en empruntant un passage à gué. La station est contrôlée hydrauliquement par un seuil granitique 10 mètres à l'aval, ouvert sur une largeur d'un mètre environ. Après l'installation, un petit barrage a été mis en place précocement. Pour éviter des problèmes avec les riverains, il n'a pas été démonté, mais une correction systématique a été introduite dans la feuille de calcul.

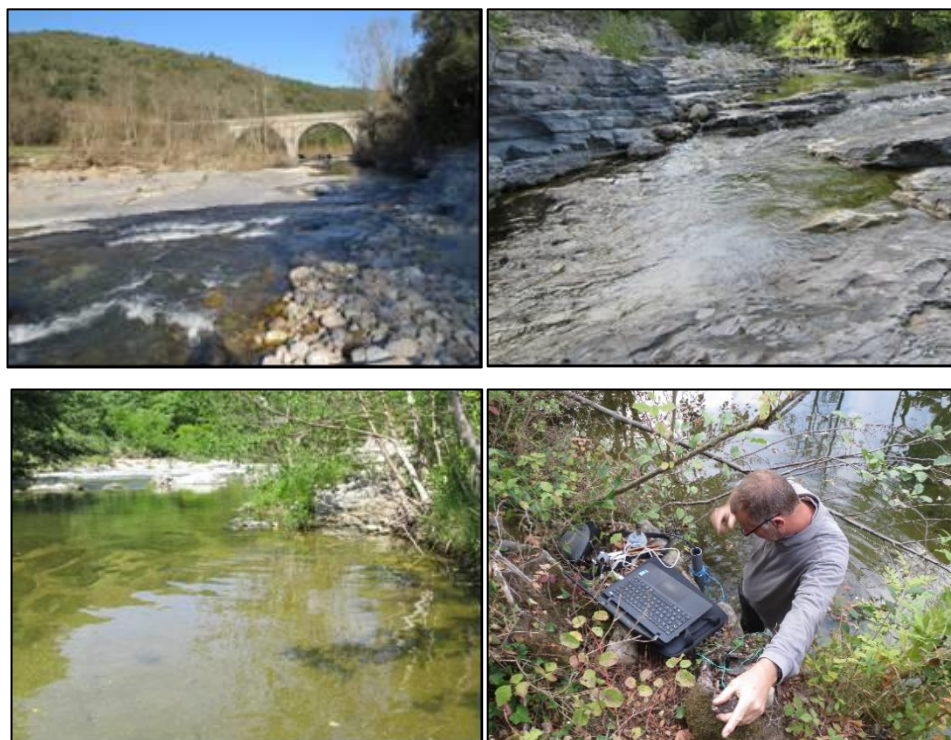
FIG.31 — STATION DE THOIRAS SUR LA SALINDRENQUE AVAL PRÈS DU PONT DE LA D 57 EN HAUT À GAUCHE ; POINT DE JAUGEAGE EN HAUT À DROITE ; PLAN D'EAU AVEC LA SONDE MINI DIVER ; RÉCUPÉRATION DU FICHER DE LA SONDE EN BAS À DROITE.

Le point de mesure se trouve en rive droite du cours d'eau, sur un plan d'eau contrôlé vingt mètres à l'aval par un banc rocheux calcaire, coupé par deux saignées d'un mètre de large, qui apparaissent lors des moyennes eaux. Cet endroit a servi de point d'injection pour les jaugeages au sel lors des moyennes eaux, le point d'injection étant déplacé à l'aval pour les plus faibles débits. Le conductimètre est alors positionné, 40 mètres à l'aval, où l'eau court sur des dalles orientées dans le sens du cours d'eau, et où la pente assez forte favorise le bon brassage au moment de l'injection (Fig.31). En 2020, aucun obstacle susceptible de perturber l'écoulement à proximité de la sonde n'a été observé. Le Solophème a été détruit par la crue de septembre (Fig.35). La sonde SDEC a été démontée le 1<sup>er</sup> octobre 2020. Elle permet d'obtenir toute la séquence depuis la mi-mai jusqu'en octobre, et donc les 2 crues (Fig.32).

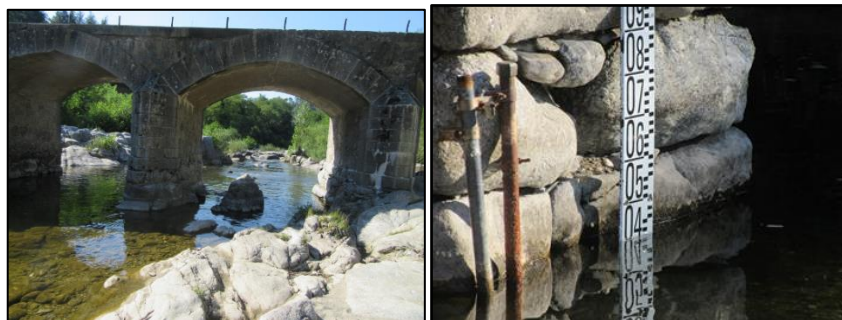
FIG.55 — STATION DE SAINT-JEAN DU GARD — À GAUCHE, GARDON DE SAINT-JEAN AU PONT DE CAMBONÉRAL, VU DE L'AMONT — À DROITE, ÉCHELLE AU PLUS BAS DE L'ÉTIAGE, LE 9 SEPTEMBRE 2019

La station se trouve en rive droite du Gardon, sous le pont de Cambonéral, à environ un kilomètre en amont du centre-ville de Saint-Jean du Gard. Elle est contrôlée vers l'aval par un seuil rocheux créant une petite chute d'environ 0,80 m et elle est plutôt propice pour de bonnes mesures de basses eaux (Fig. 55). Sa proximité avec la route en fait cependant un point de baignade.

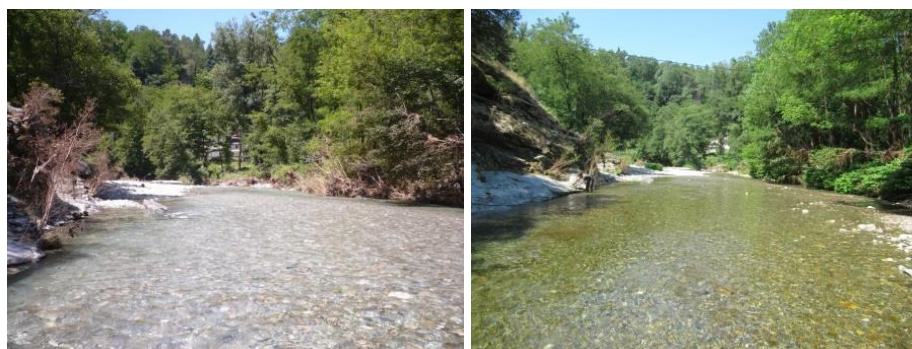
FIG.69 — STATION DU GARDON DE SAINT-ÉTIENNE VALLÉE FRANÇAISE — À GAUCHE, LE SITE LE 22 JUN 2020 — À DROITE, LE SITE LE 20 JUILLET 2020

Le site de 2018, en rive gauche du Gardon de Saint-Étienne, une soixantaine de mètres en amont du pont qui dessert le hameau de Solières, a été repris pour la campagne 2020. Les deux crues ont balayé ce site et sont montées les deux fois au-dessus la boîte du Solophème pourtant située à 4 ou 5 mètres au-dessus du lit mineur, le lit du Gardon étant en outre, au droit de la station, particulièrement large.

Les deux Solophèmes installés ont été détruits ainsi que les sondes Keller afférentes (Fig.2 et 9).

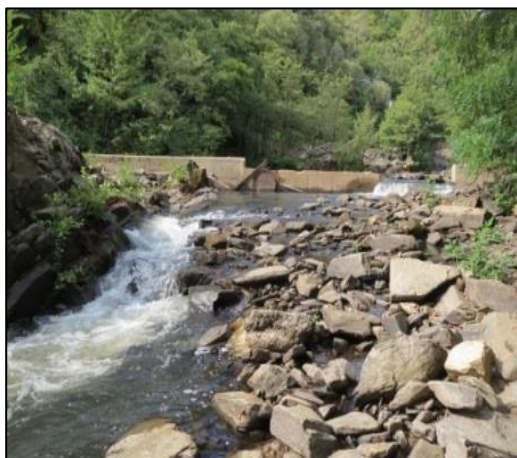
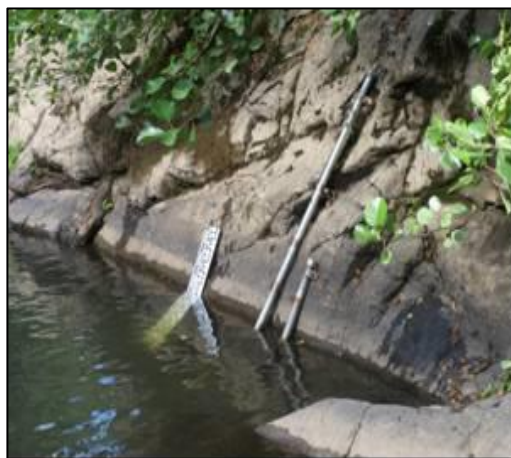
FIG.86 — STATION DES CAMBOUS SUR LE GARDON D'ALÈS : À GAUCHE LE SITE D'INJECTION POUR LES JAUGEAGES, À DROITE LA STATION

La station de mesure de Cambous dispose d'un système d'enregistrement à l'année, en place sur une section naturelle rocheuse (schistes), en rive gauche du Gardon, cinquante mètres à l'aval du barrage des Cambous (Fig.86). Elle a été mise en place en avril 2015 pour une durée de trois ans (2015 – 2017), puis la reconduction du projet par l'EPTB Gardons permet de poursuivre les mesures sur ce site jusqu'en 2020. Elle peut être toutefois difficile d'accès lors des plus hautes eaux.

Le matériel a été doublé (une sonde de pression mini Diver et une sonde Solinst associées à leur sonde barométrique respective). Il s'agit d'éviter qu'une panne sur l'un ou l'autre des systèmes n'affecte, lors d'une

période qui peut être non négligeable, du fait de l'inaccessibilité du site en hautes eaux, la mesure du débit. Cette solution nous permet en outre de comparer *in situ* les résultats des deux systèmes. Comme d'autres, cette station n'a pas été exempte de pannes.

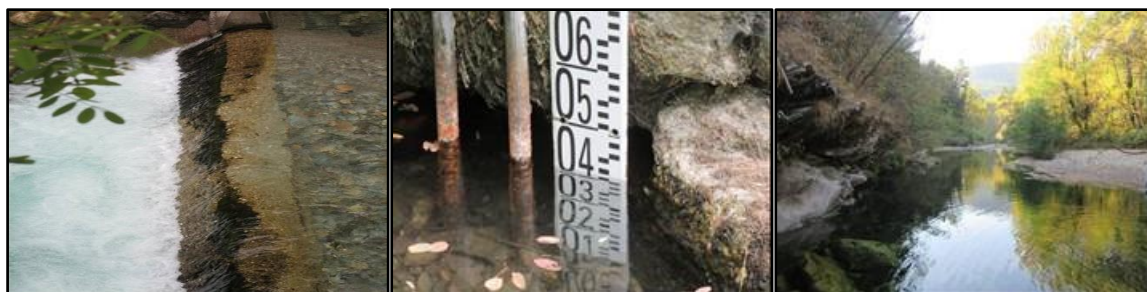
FIG.93 — STATION DU GALEIZON À L'AUBE MORTE — À GAUCHE, SEUIL ; AU CENTRE, ÉCHELLE LI MINIMÉTRIQUE ET TUBES ABRITANT LES SONDES MINI DIVER ET LEVELOGGER ; À DROITE, STATION VUE DEPUIS LE SEUIL VERS L'AVAL

La station sur le Galeizon à l'Aube morte, sur terrain schisteux, est la reprise d'une ancienne station hydrométrique du Conseil départemental du Gard dont nous avons réutilisé tant le système de puits et de caisson de l'ancien liminigraphe à flotteur ainsi que le seuil qui est en béton, mais érodé par endroits (Fig.93).
