## Evolution topo-morphologique du Sillon du Loc'h et du Sillon des Anglais (Landévennec) pour l'année 2020

# Diagnostic topo-morpho-sédi- mentaire des sillons du Loc'h et des Anglais (Landévennec) pour l'année 2020

## Rapport d'étude

# Evolution topo-morphologique du Sillon du Loc'h et du Sillon des Anglais (Landévennec) pour l'année 2020

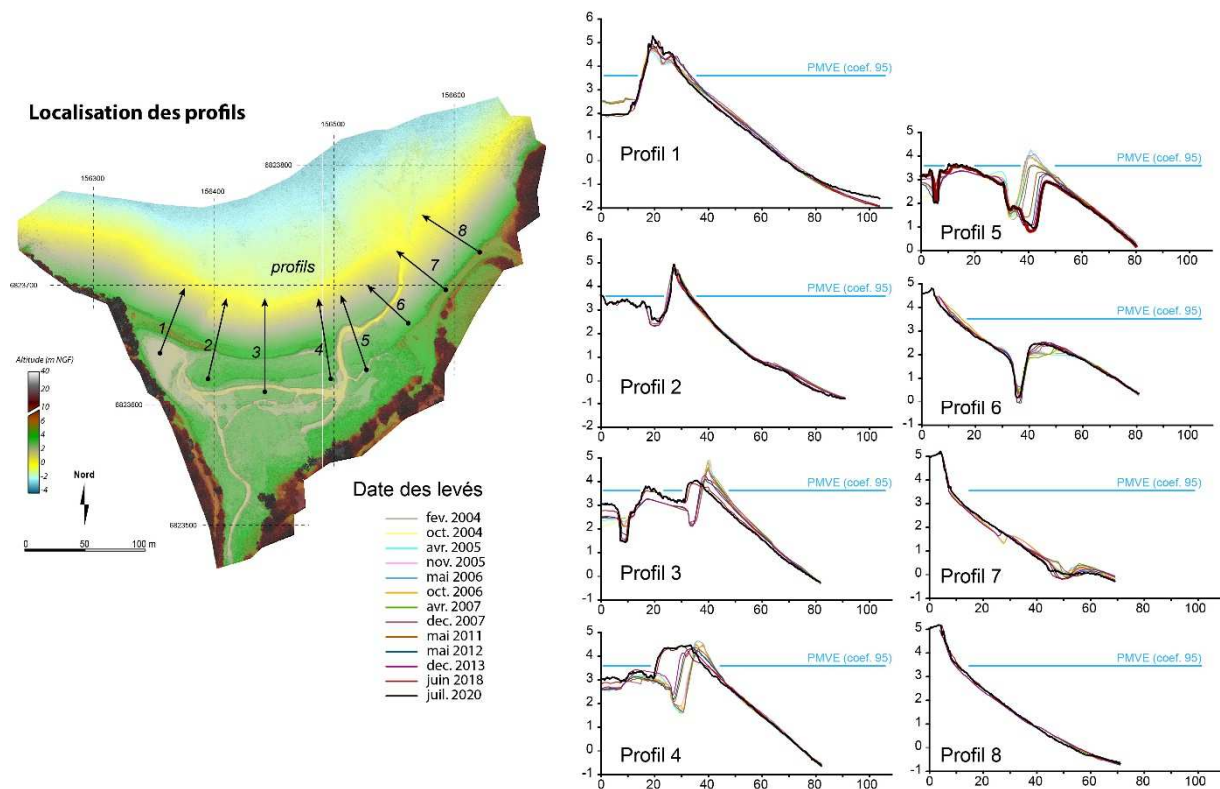
Figure 6 : Evolution du site du Loc'h de Landevennec le long de quelques profils entre février 2004 et juillet 2020.

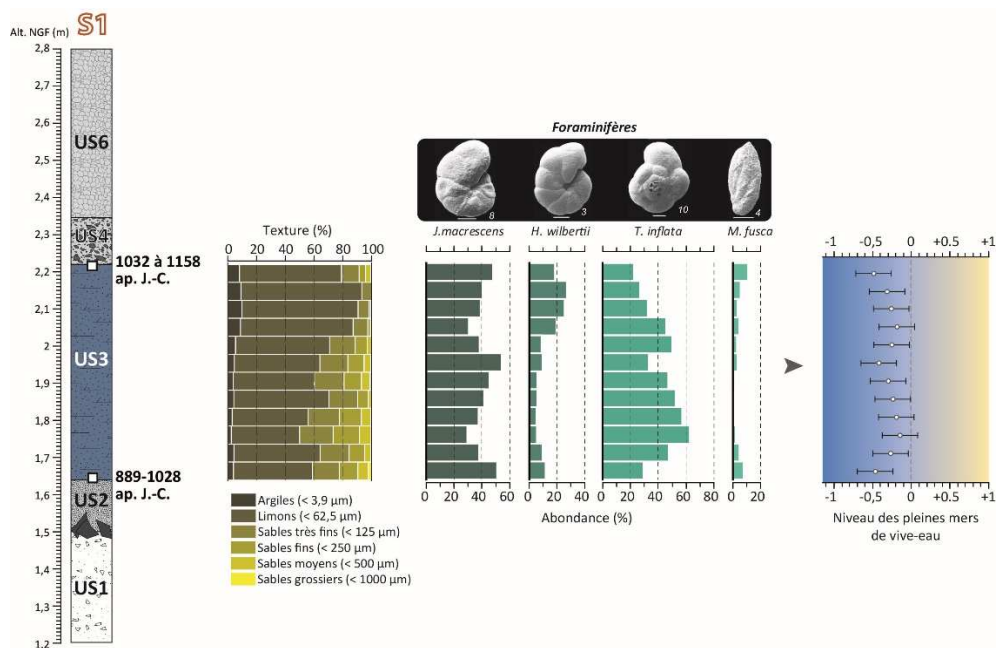
Figure 9 : Litho-stratigraphie du sondage S1 et analyses granulométrique et micro-paléontologique du dépôt sablo-limoneux (US3).

L'unité 3 correspond à un niveau sablo-limoneux de couleur gris foncé qui présente également un pendage vers l'ouest d'environ 2,5 % et une épaisseur maximale de 60 cm dans la partie orientale de la coupe. La fraction organique est particulièrement importante et se caractérise notamment par la présence de nombreux fragments de bois et de divers branchages. Le bois de chêne situé à la base de ce niveau a livré un âge de 889 à 1028 ap. J.-C. Le second, prélevé au sommet du dépôt, a donné un âge de 1032 à 1158 ap. J.-C, plaçant donc la mise en place de ce dépôt de la fin du IXe siècle jusqu'au milieu du XIIe siècle (figures 8 et 9).
