## Evolution topo-morphologique du Sillon du Loc'h et du Sillon des Anglais (Landévennec) pour l'année 2020

# Diagnostic topo-morpho-sédi- mentaire des sillons du Loc'h et des Anglais (Landévennec) pour l'année 2020

## Rapport d'étude

# Evolution topo-morphologique du Sillon du Loc'h et du Sillon des Anglais (Landévennec) pour l'année 2020

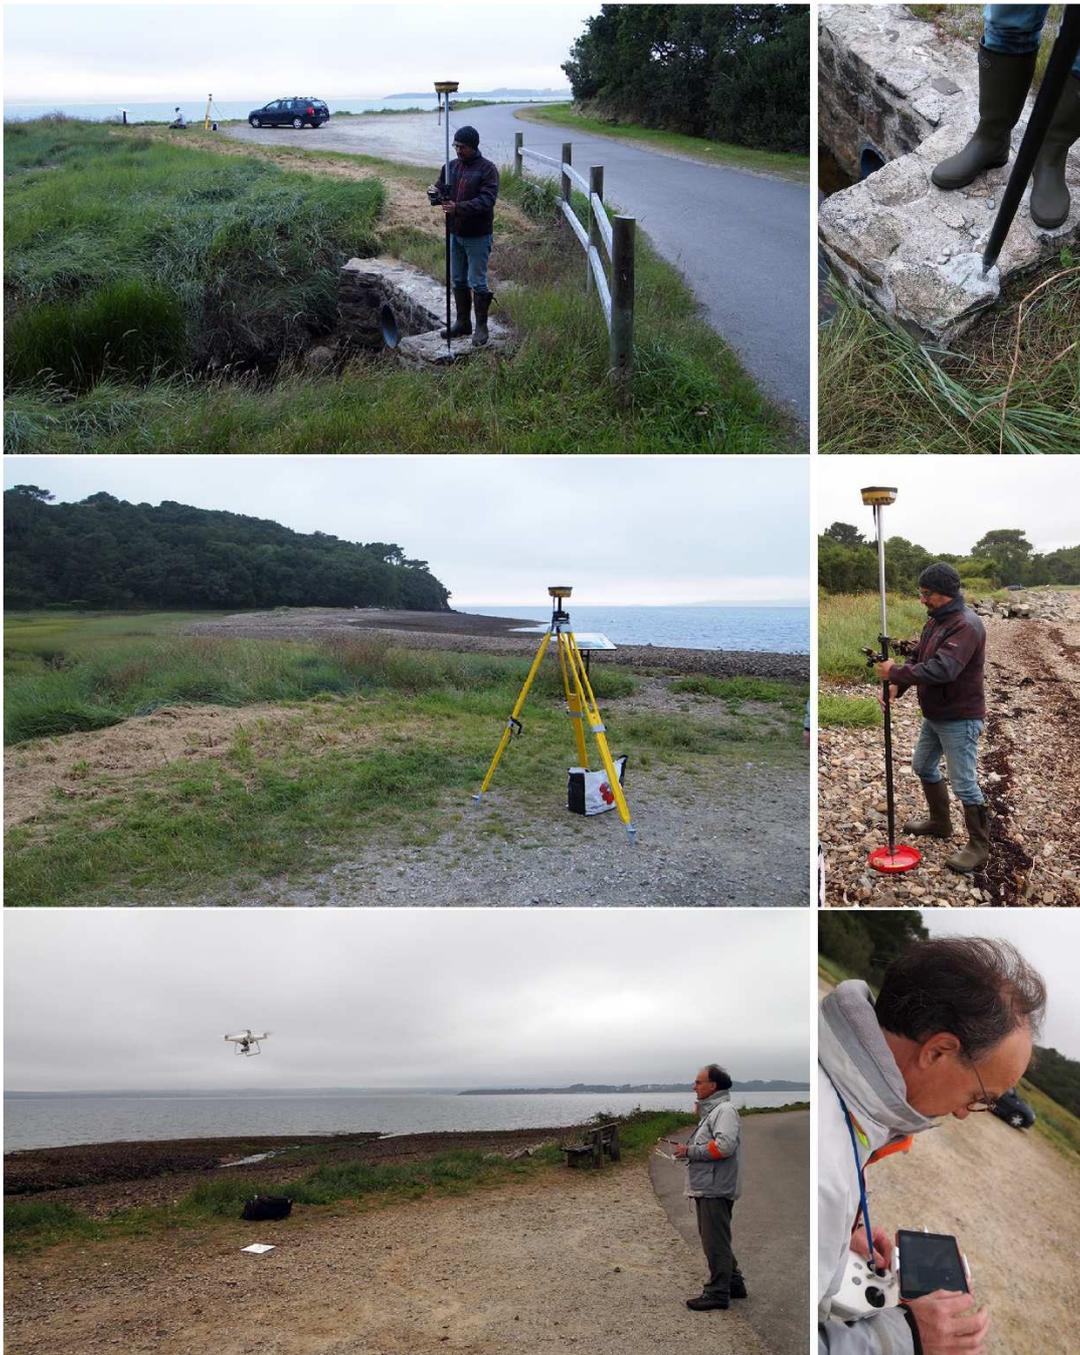
Figure 1 : Méthode de mesure de terrain basée sur l'acquisition de données au GPS différentiel, de mesure de points de calage permettant de vérifier la qualité des mesures topographiques, de relevé de cibles au sol matérialisé par des disques rouges, de l'acquisition d'images aériennes au drone.

Les relevés topographiques ont été réalisés le 16 juillet 2020 sur le sillon du Loc'h et le 17 juillet 2020 sur le sillon des Anglais (figure 1). Ces relevés s'appuient sur l'utilisation de photographies stéréoscopiques aériennes acquises d'un drone Phantom 4 Pro autopiloté. Les survols du Sillon du Loc'h et du Sillon des Anglais ont permis l'acquisition d'images à une altitude moyenne de 60 m. A partir de ces prises de vue, la topographie a été reconstituée selon le principe de la stéréophotogrammétrie sous le logiciel Agisoft Metashape. Le procédé employé suppose que les prises de vue se recoupent entre elles. La différence d'inclinaison des différents clichés est alors utilisée par le logiciel pour générer un nuage de points topographiques de très forte densité. En juillet 2020, un total de 310 et 411 clichés aériens ont été obtenus sur le Sillon du Loc'h et le Sillon des Anglais respectivement.

Avant chaque survol, un ensemble des cibles ont été positionnées au sol et leur position a été relevée au DGPS (figure 1). Les coordonnées de ces cibles ont été utilisées pour géoréférencer les prises de vue et le nuage de points topographiques produits. La précision des mesures DGPS a été estimée à partir d'un réseau de points de calages matérialisés par des clous topographiques implantés dans les parties fixes environnantes. Ces mesures montrent que l'erreur de la mesure est inférieure à 3 cm en positionnement (X-Y) et 1,5 cm en altitude (Z). Ces points de calage ont, eux-mêmes, été raccordés au système géodésique français à partir de bornes IGN situées à proximité. Ainsi, l'ensemble des données produites est fournie dans le système de projection Lambert 93.

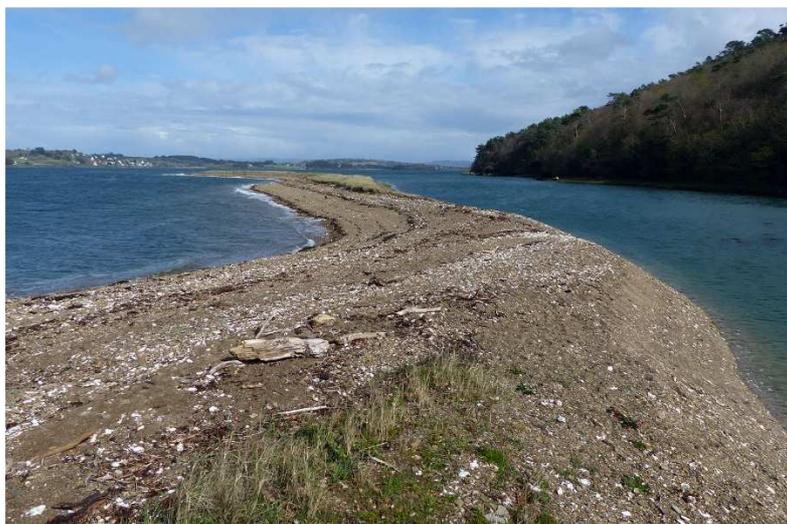
Figure 14 : Partie surbaissée dans la partie proximale du Sillon des Anglais, au niveau du profil 1 (Sophie Coat, le 26 mars 2021).

Immédiatement en aval, la plage n'étant plus alimentée, elle enregistre une érosion importante ( $-750 \text{ m}^3$ ). Le trait de côte (défini ici par le niveau des pleines mers de vive-eau) a reculé de 8 m dans ce secteur depuis 2005 (figures 15 et 16). Surbaissée et très étroite, la crête a de nouveau été franchie par les vagues lors de la pleine mer du 26/03/2021, comme le montre la figure 14. Entre 2018 et 2020, un volume de  $243 \text{ m}^3$  de galets situés au sommet du cordon s'est déversé sur le revers. Localement, l'altitude du cordon s'est abaissée de plus d'1 m, comme le montre le profil 01 de la figure 13. En première analyse, ce type d'évolution peut sembler inquiétant car il conduit généralement à l'ouverture d'une brèche. Toutefois, la bonne alimentation sédimentaire du sillon des Anglais et la migration des rides vers l'est devrait favoriser un colmatage naturel de cette zone surcreusée et une reconstruction de la crête dans les mois ou années à venir. Une surveillance de ce point de faiblesse morphologique reste néanmoins préconisée.
