Evolution topo-morphologique du Sillon du Loc'h et du Sillon des Anglais (Landévennec) pour l'année 2020

Diagnostic topo-morpho-sédi- mentaire des sillons du Loc'h et des Anglais (Landévennec) pour l'année 2020

Réserve Naturelle Géologique de la presqu'île de Crozon
Communauté de communes Presqu'île de Crozon-Aulne maritime

Rapport d'étude

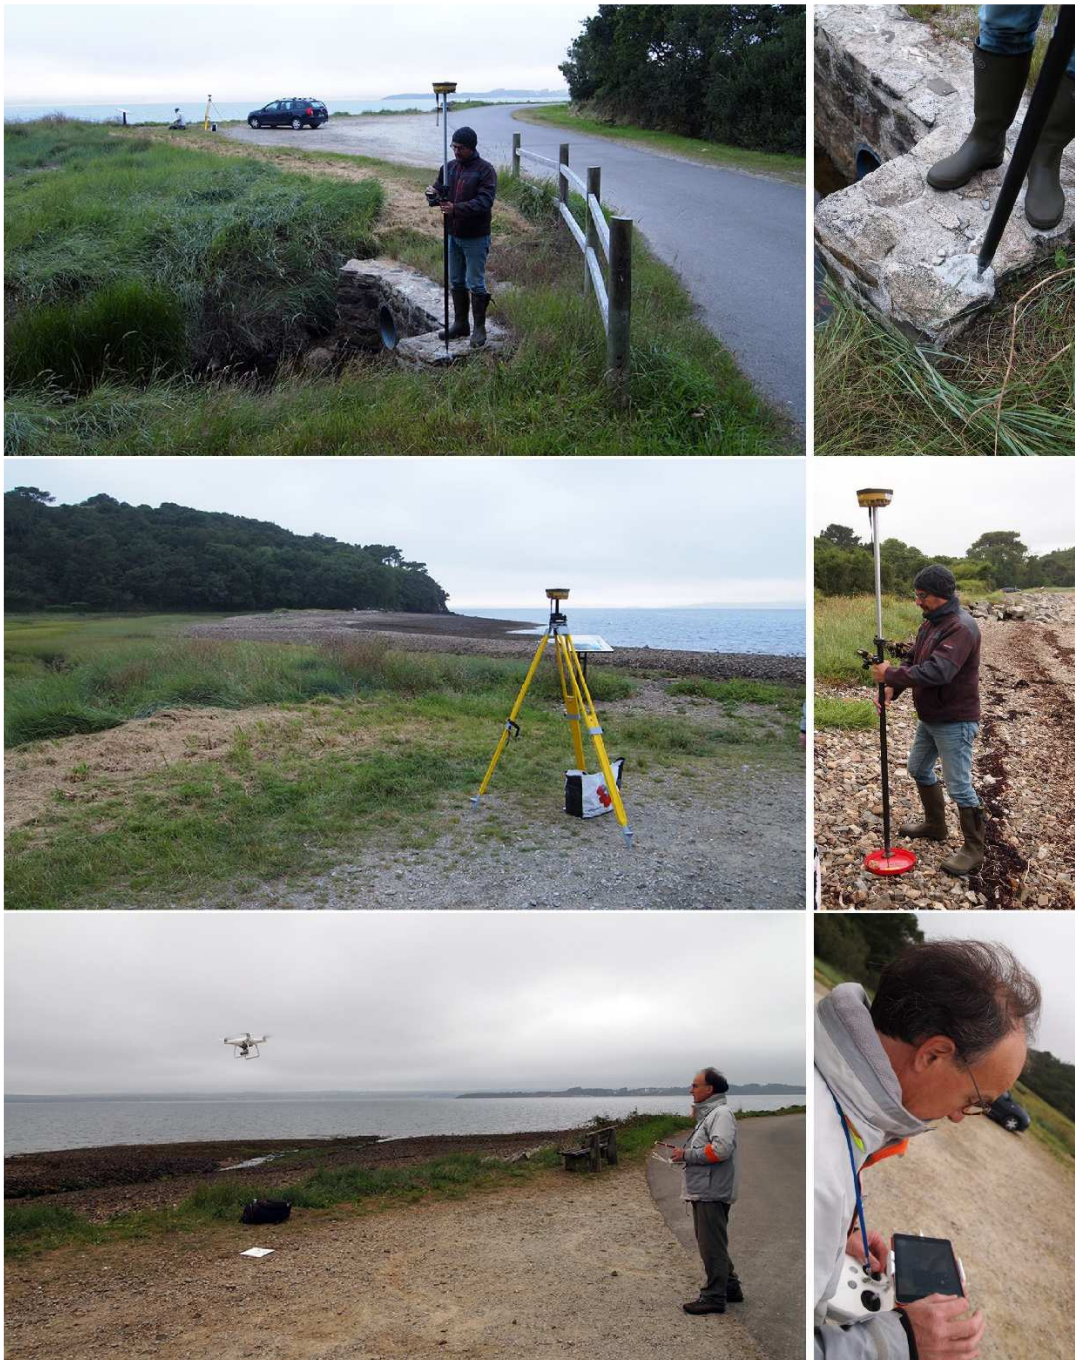
Figure 1 : Méthode de mesure de terrain basée sur l'acquisition de données au GPS différentiel, de mesure de points de calage permettant de vérifier la qualité des mesures topographiques, de relevé de cibles au sol matérialisé par des disques rouges, de l'acquisition d'images aériennes au drone.

Les relevés topographiques ont été réalisés le 16 juillet 2020 sur le sillon du Loc'h et le 17 juillet 2020 sur le sillon des Anglais (figure 1). Ces relevés s'appuient sur l'utilisation de photographies stéréoscopiques aériennes acquises d'un drone Phantom 4 Pro autopiloté. Les survols du Sillon du Loc'h et du Sillon des Anglais ont permis l'acquisition d'images à une altitude moyenne de 60 m. A partir de ces prises de vue, la topographie a été reconstituée selon le principe de la stéréophotogrammétrie sous le logiciel Agisoft Metashape. Le procédé employé suppose que les prises de vue se recoupent entre elles. La différence d'inclinaison des différents clichés est alors utilisée par le logiciel pour générer un nuage de points topographiques de très forte densité. En juillet 2020, un total de 310 et 411 clichés aériens ont été obtenus sur le Sillon du Loc'h et le Sillon des Anglais respectivement.

Avant chaque survol, un ensemble des cibles ont été positionnées au sol et leur position a été relevée au DGPS (figure 1). Les coordonnées de ces cibles ont été utilisées pour géoréférencer les prises de vue et le nuage de points topographiques produits. La précision des mesures DGPS a été estimée à partir d'un réseau de points de calages matérialisés par des clous topographiques implantés dans les parties fixes environnantes. Ces mesures montrent que l'erreur de la mesure est inférieure à 3 cm en positionnement (X-Y) et 1,5 cm en altitude (Z). Ces points de calage ont, eux-mêmes, été raccordés au système géodésique français à partir de bornes IGN situées à proximité. Ainsi, l'ensemble des données produites est fournie dans le système de projection Lambert 93.

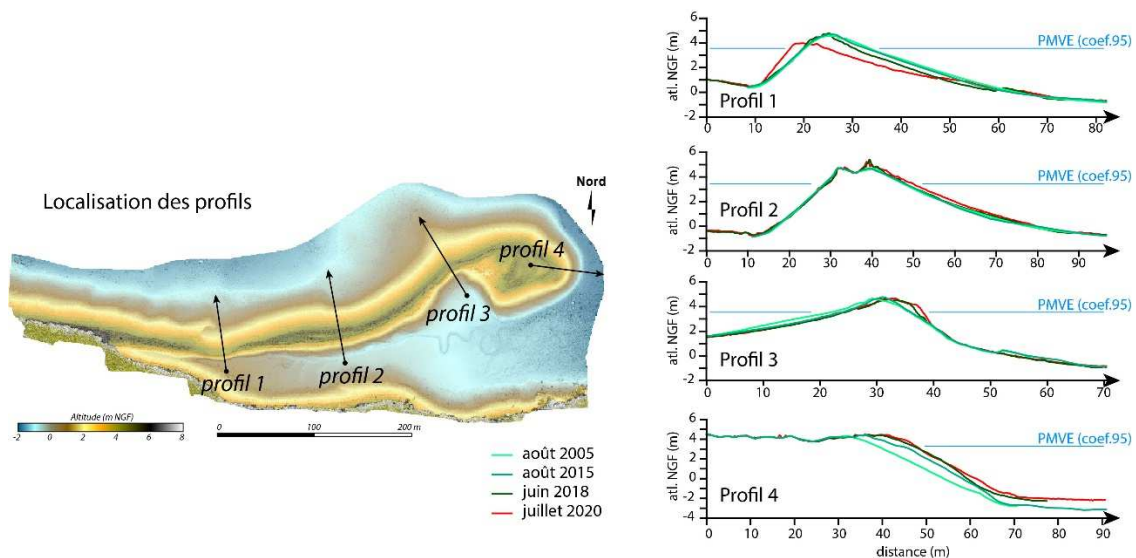
Figure 13 : Evolution du sillon des Anglais le long de quelques profils entre août 2005 et juillet 2020.

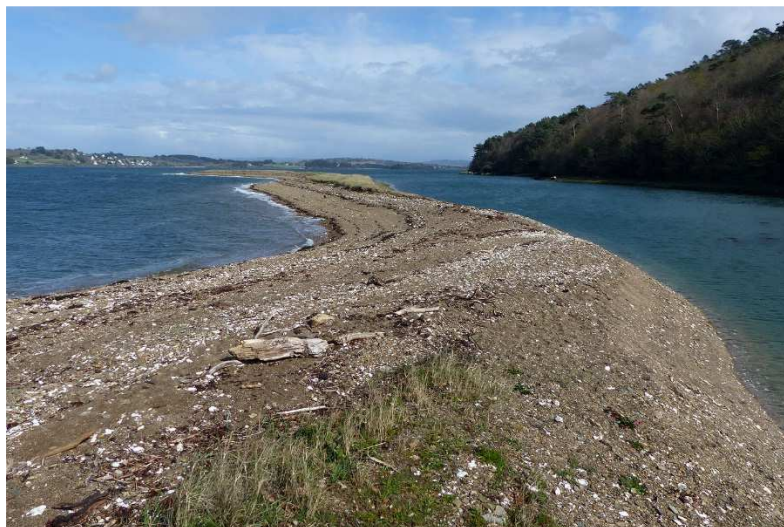
Figure 14 : Partie surbaissée dans la partie proximale du Sillon des Anglais, au niveau du profil 1 (Sophie Coat, le 26 mars 2021).

Le sillon des Anglais peut sembler extrêmement menacé. En effet, le point de faiblesse identifié dans la partie proximale de la flèche fait craindre l'ouverture d'une brèche. Toutefois, cette tendance ne devrait pas se poursuivre dans les années à venir. La bonne alimentation sédimentaire du secteur et la migration des rides de galets en direction de la zone en érosion conduira au colmatage naturel de cette amorce de brèche. Connue sous le terme de micro-cannibalisation, ce processus est fréquemment observé sur les flèches de galets le long desquelles les transports longitudinaux ne sont pas répartis de façon homogène sur l'ensemble du cordon. L'analyse des photographies aériennes anciennes prises entre 1952 et 2004 a montré que le Sillon des Anglais est affecté par ce type d'évolution sur des pas de temps pluri-décennaux (Stéphan, 2011) sans que cela ne conduise à sa rupture.

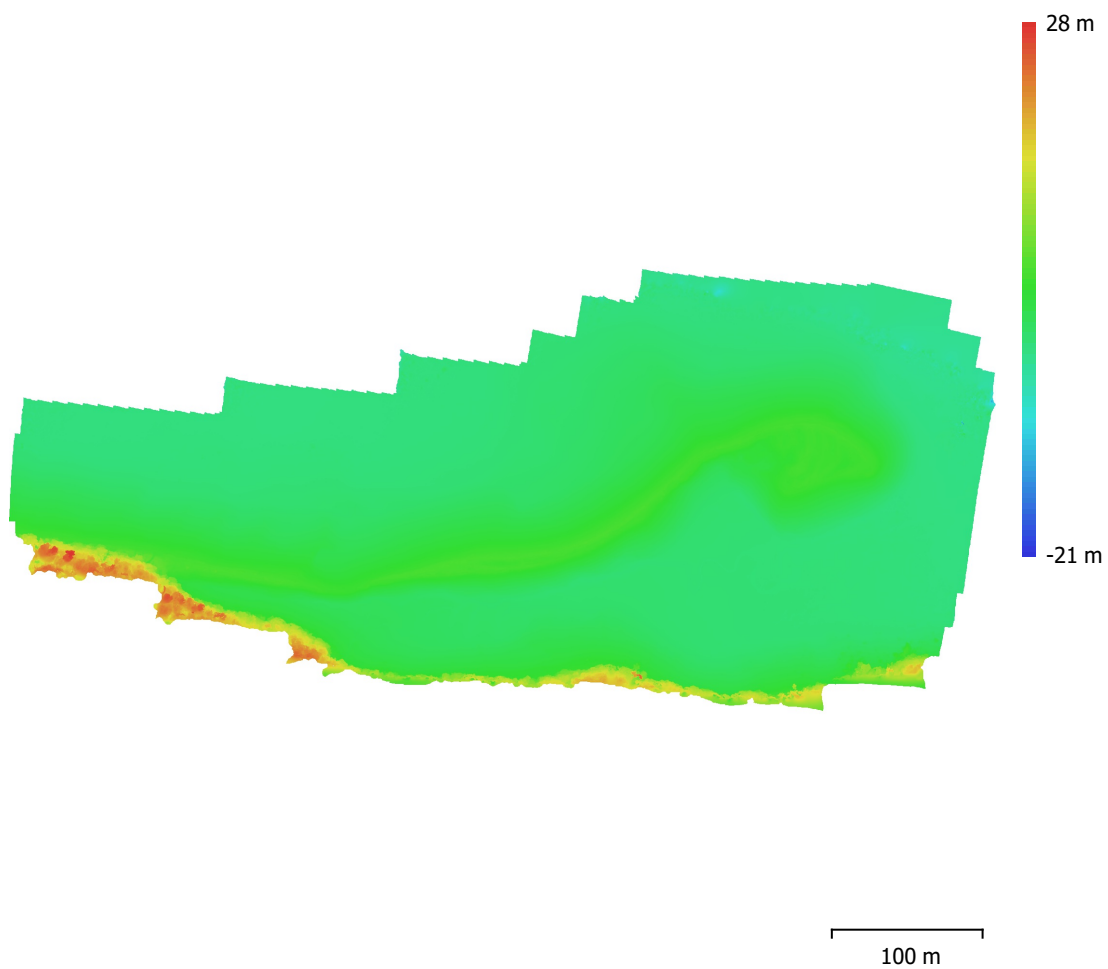
Fig. 4. Modèle numérique d'élévation reconstruit.

Résolution: 2.84 cm/px
Densité des points: 0.124 points/cm²
