## **Fracture de Xen®**

Fracture de Xen®

*Broken Xen®*

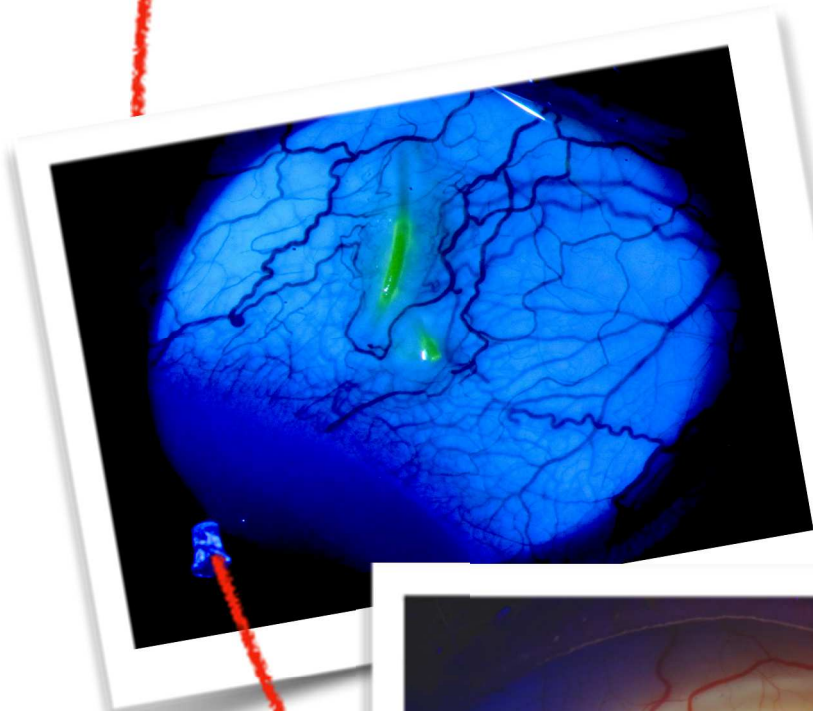
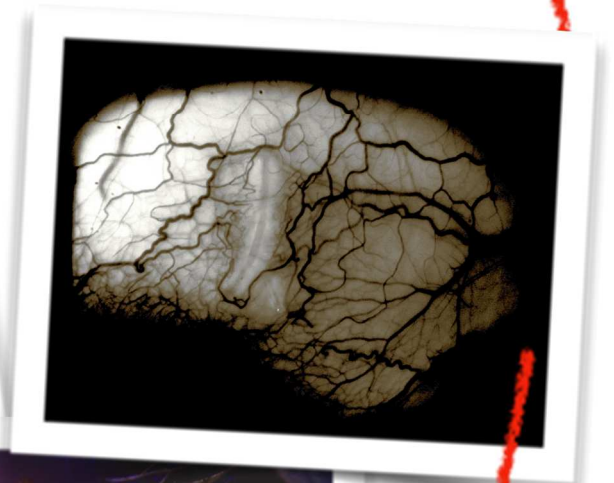
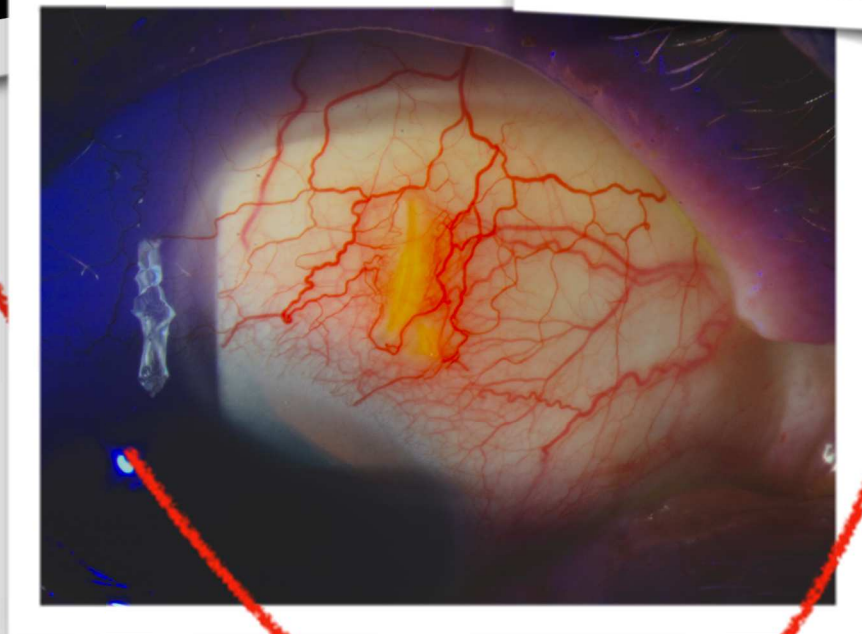
Six mois plus tard, le Xen® était bien positionné dans le trabéculum, mais présentait une cassure au niveau sous conjonctival, dans sa portion distale. Seule une moitié de l'implant était recouverte de conjonctive, l'autre étant extériorisée (Fig. 1).

L'hypothèse principale pour expliquer cette situation serait une diminution voire un arrêt de la filtration. Le Xen® se serait alors retrouvé moulé sous la conjonctive. Des frottements oculaires pourraient avoir cassé le drain.

Figure 1. Xen® moulé sous la conjonctive et cassé au niveau de sa portion distale. Cliché en lumière bleue après instillation de fluorescéine. Cliché noir et blanc. Cliché couleur.

La patiente se plaignait de douleurs oculaires, d'œil rouge et de sensation de corps étranger sous palpébral. Devant ces symptômes et le risque infectieux d'un implant extériorisé, faisant communiquer la chambre antérieure avec l'extérieur de l'œil, nous avons décidé de retirer le matériel au bloc opératoire.
