Les épisodes de la vie du site: interprétation de la séquence stratigraphique

LA CENATIO ROTUNDA

I. LES ÉPISODES DE LA VIE DU SITE : INTERPRÉTATION DE LA SÉQUENCE STRATIGRAPHIQUE

par Françoise VILLEDIEU

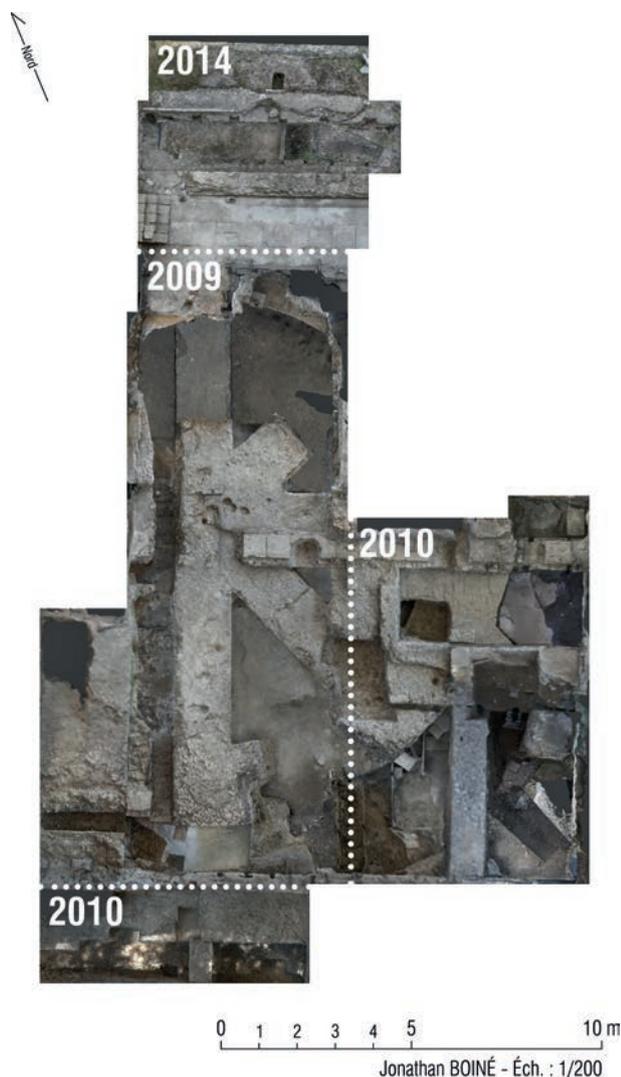
Fig. 1 – Extension des espaces intégrés à l'aire de fouille au cours des campagnes menées en 2009, 2010 et 2014.

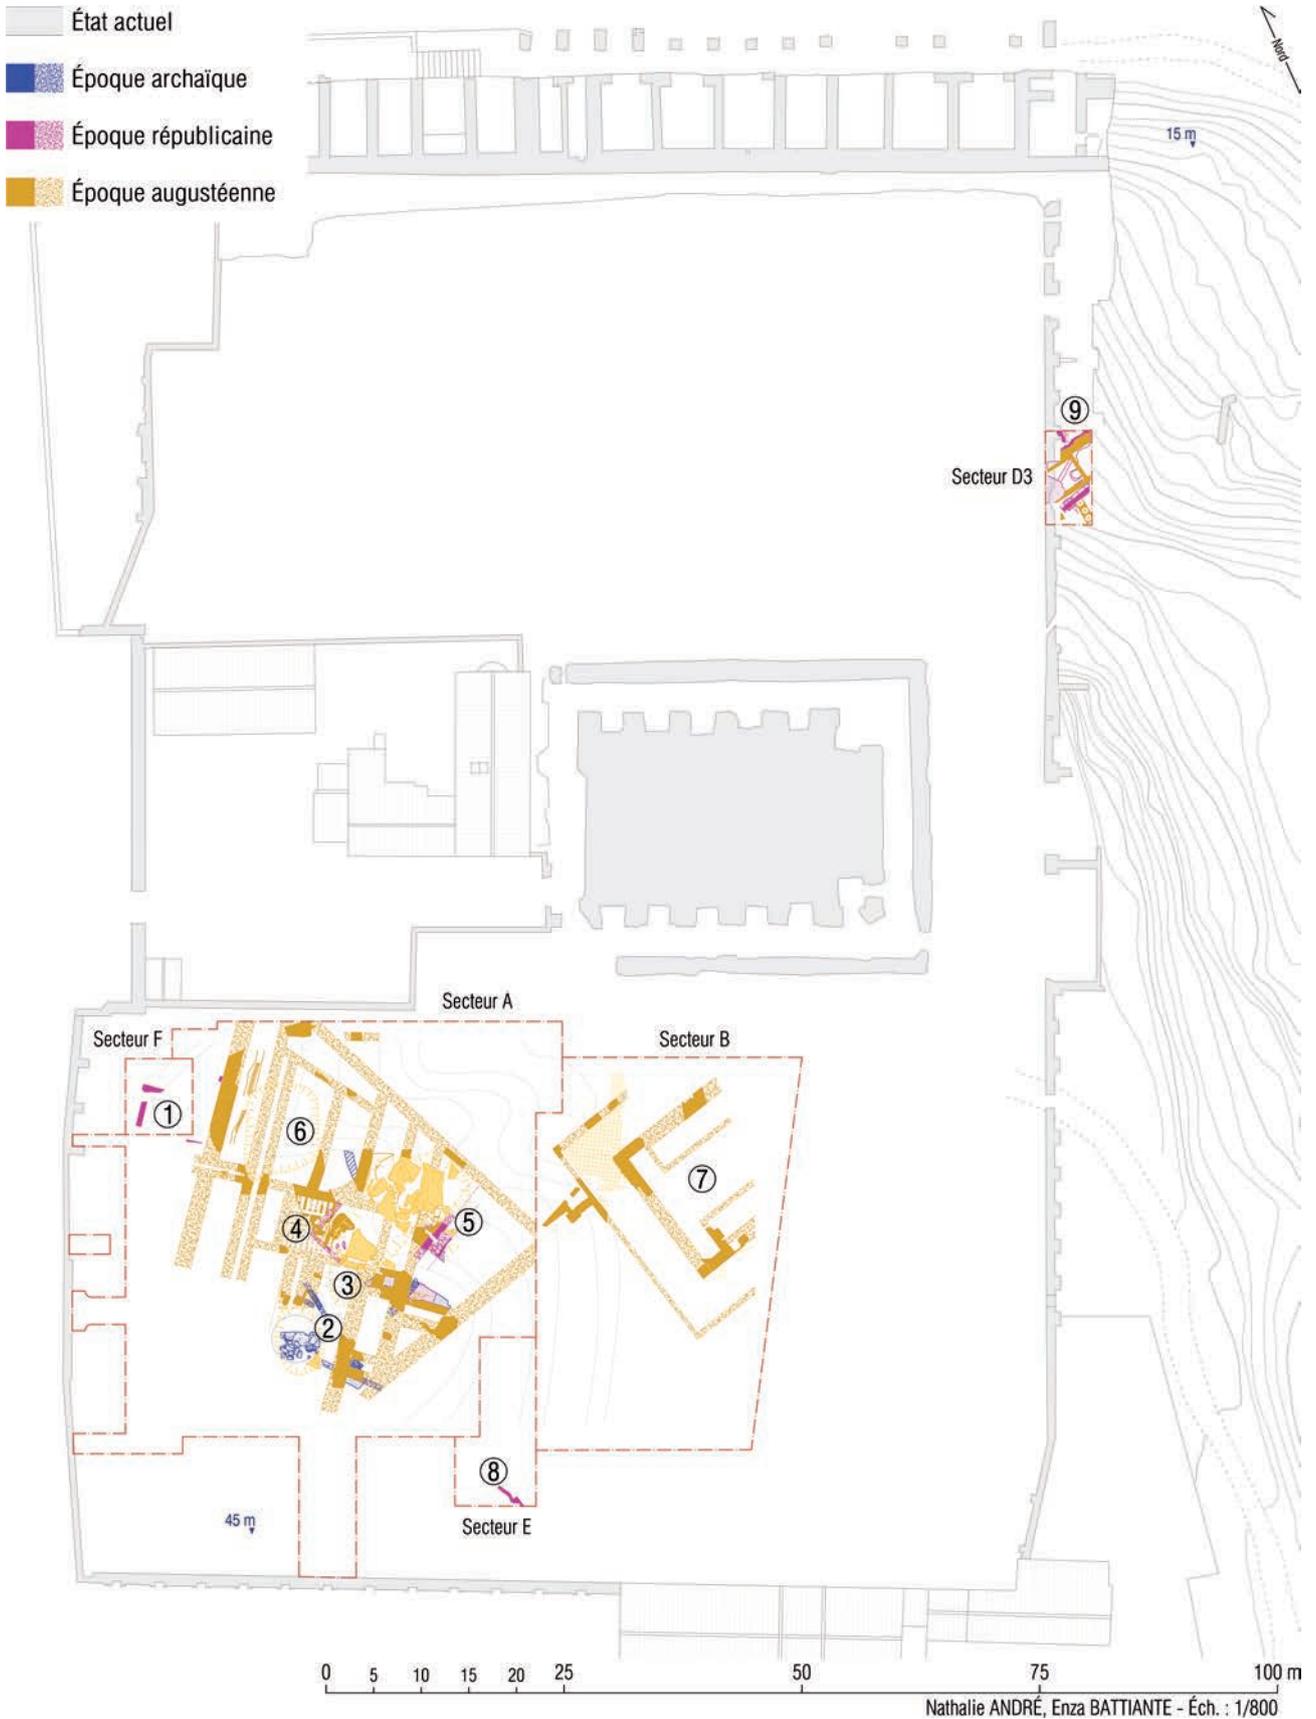
Fig. 2 – Relevé des structures pré-néroniennes mises au jour sur le site de la Vigna Barberini depuis 1985.

C'est dans le secteur A qu'ont été retrouvés les plus anciens (fig. 2, nos 2 et 3), et plus précisément dans la partie du chantier qui correspond au sommet originel de la colline, où ces vestiges avaient toutefois été sérieusement amputés par les terrassements réalisés lorsque fut créée la grande plate-forme flavienne destinée à supporter un corps du palais impérial. Au sein du mobilier recueilli, Claudia Giontella avait identifié des objets pouvant être datés entre le VIII^e et la fin du VI^e ou le début du V^e siècle av. J.-C.⁵. L'existence de bâtiments, dans le même espace et donc sur le rebord nord-est du plateau supérieur de la colline, est bien assurée à compter du VI^e s. av. J.-C.⁶.

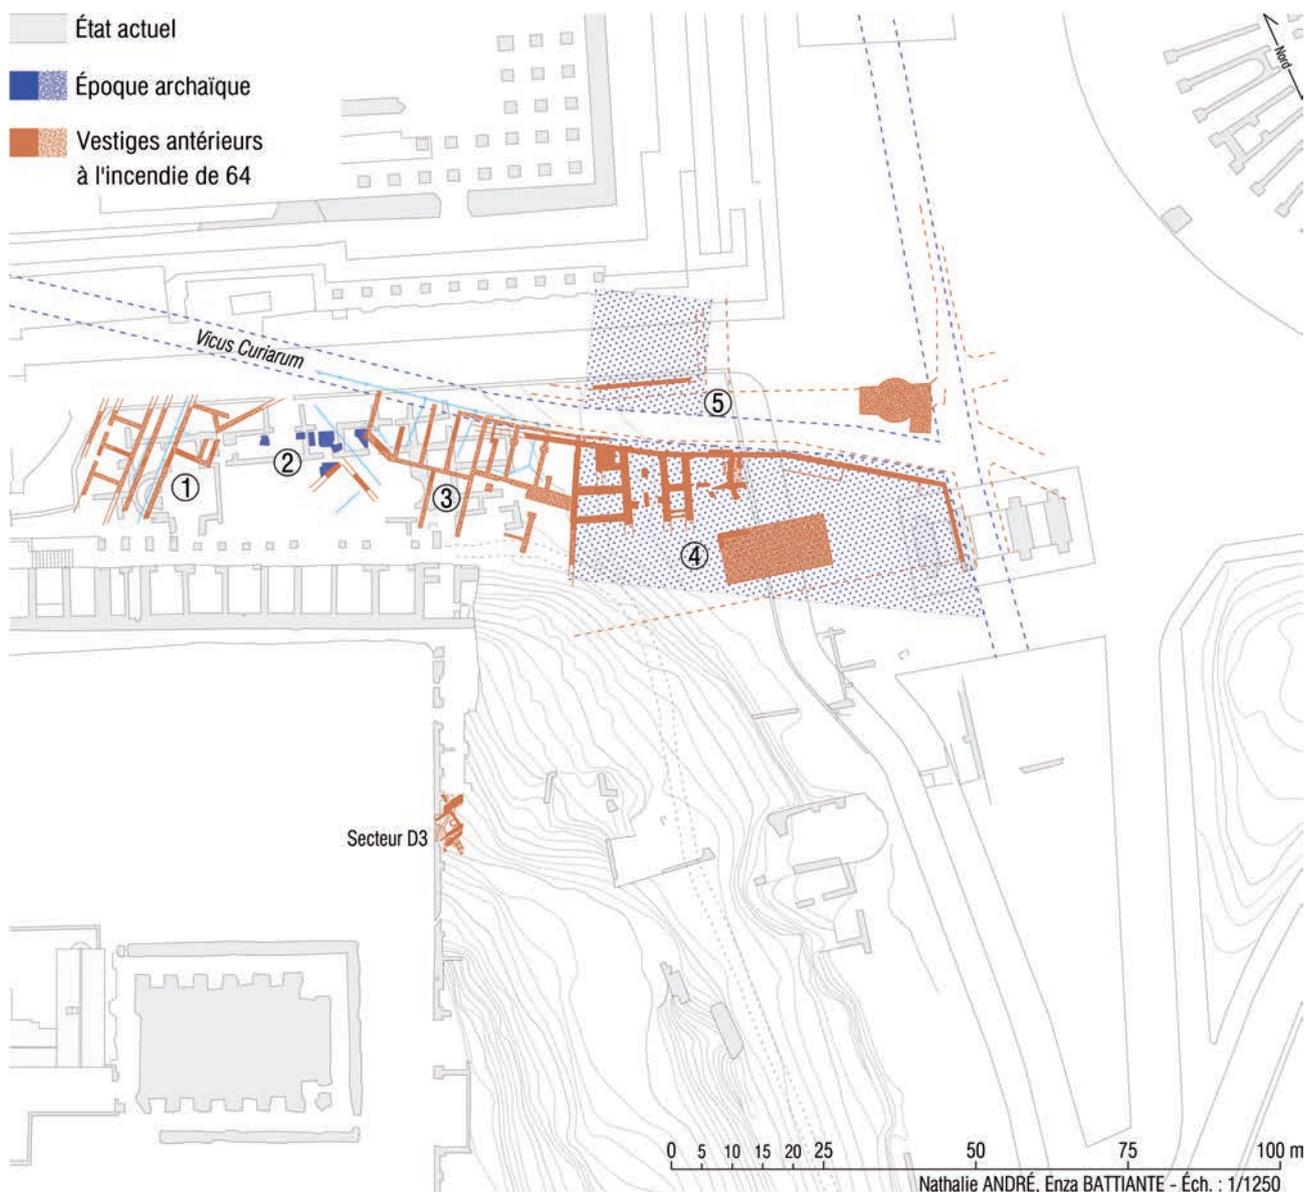
Fig. 3 – Relevé des structures pré-néroniennes mises au jour dans l’emprise des fouilles de la Sapienza Université de Rome.

La moisson d'informations est riche dès que l'on sort des limites de la Vigna Barberini pour se tourner vers le chantier de la Sapienza Université de Rome, situé à proximité de la *cenatio rotunda* (fig. 3)²⁰. Là, les témoignages de l'histoire de Rome se succèdent depuis les origines de la ville jusqu'à l'époque moderne et la documentation est particulièrement abondante. Les deux sanctuaires d'origine fort ancienne qui ont été effleurés par les fouilles de nos collègues se dressaient l'un sur les pentes de la Velia (fig. 3, n° 5), l'autre dans la partie orientale de l'espace exploré, au sud de la voie qui pourrait être le *vicus Curiarum*²¹. C'est en démontant les strates qui étaient encore en place dans l'espace occupé apparemment par le second sanctuaire, celui que Clementina Panella propose d'identifier aux *Curiae Veteres* (fig. 3, n° 4), que les archéologues ont pu analyser des vestiges qui correspondent à plusieurs réfections de ce complexe, effectuées à divers moments de l'époque républicaine²². Cependant, ces vestiges abondants évoquent une réalité dont on ne perçoit pas d'écho dans le secteur des pentes de la colline couvert par la Vigna Barberini.

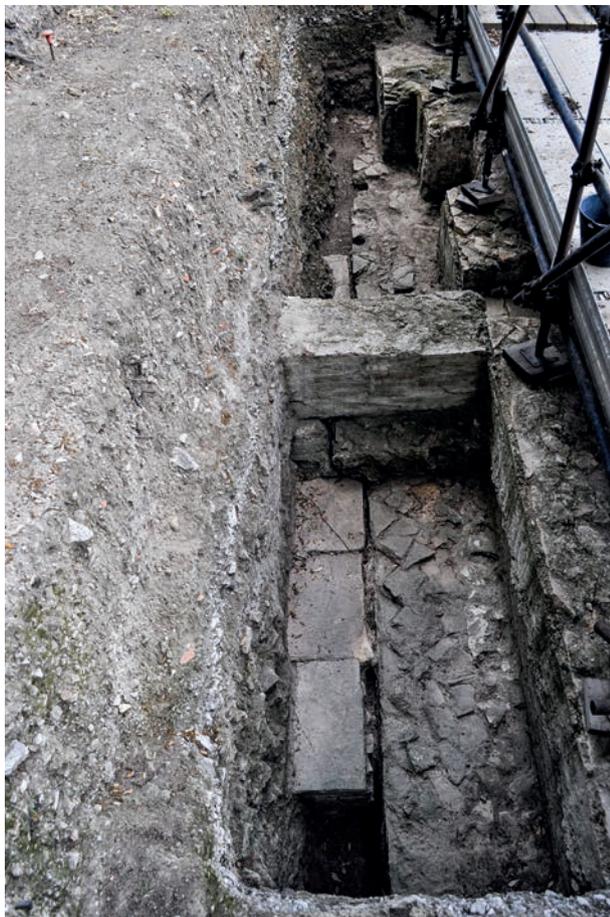
Fig. 4 – Vue d'ensemble des maçonneries dégagées dans le secteur le plus méridional du chantier.

Un chapitre de la publication étant dédié à l'édifice néronien, nous ne décrivons pas ici les éléments bâtis qui lui sont attribués, mais en revanche il nous faut exposer les difficultés rencontrées dans le cas des restes de quatre maçonneries entrevus sur la limite sud de la fouille (fig. 4). En effet, nous ne sommes pas en mesure actuellement de décider si celles-ci appartiennent ou non à ce bâtiment, d'autant que les éléments dont on dispose pour les dater ne permettent ni d'affirmer ni d'exclure que tous ces murs apparaissent au cours de la même phase de l'histoire du site.

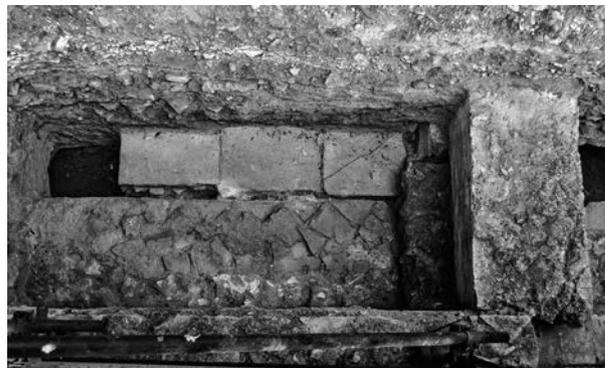
Fig. 5 – De bas en haut, et donc du nord vers le sud, la fondation n° 47 du mur flavien et le massif de blocage couronné par des bipédales n° 27.

également au nord et qu'il se prolonge vers le sud au-delà du bord du sondage (fig. 5). Un autre élément (n° 25) caractérisé par le même couronnement de bipédales pourrait correspondre au prolongement de 27. Toutefois, entre les deux, s'entrevoit un mur en *opus testaceum* (n° 26) orienté nord-sud, qui paraît les interrompre. À proximité, ont été repérés trois fragments de briques (U.S. 8834) dessinant un bout de parement en position orthogonale par rapport au n° 26. Ce dernier élément ne peut être mis clairement en relation avec aucun des trois autres et nous en signalons la présence sans être convaincues qu'il appartient au même groupe.

Les maçonneries que l'on vient de décrire sont apparemment antérieures à la réalisation de la fondation n° 47 (pl. V) qui est attribuée à la première phase de l'aménagement flavien, car cette fondation semble prendre appui contre le massif n° 27; en effet, en correspondance de celui-ci, on ne voit pas trace des poteaux verticaux employés un peu plus loin pour maintenir en place les planches du coffrage flavien. Cette antériorité apparente nous encourage à rattacher les tronçons de murs considérés à la réalisation néronienne mais, compte tenu de l'exiguïté de l'espace dégagé et donc des difficultés rencontrées pour analyser correctement les rapports liant les différents éléments mis au jour, il est impossible d'adopter un parti définitif sur cette question.

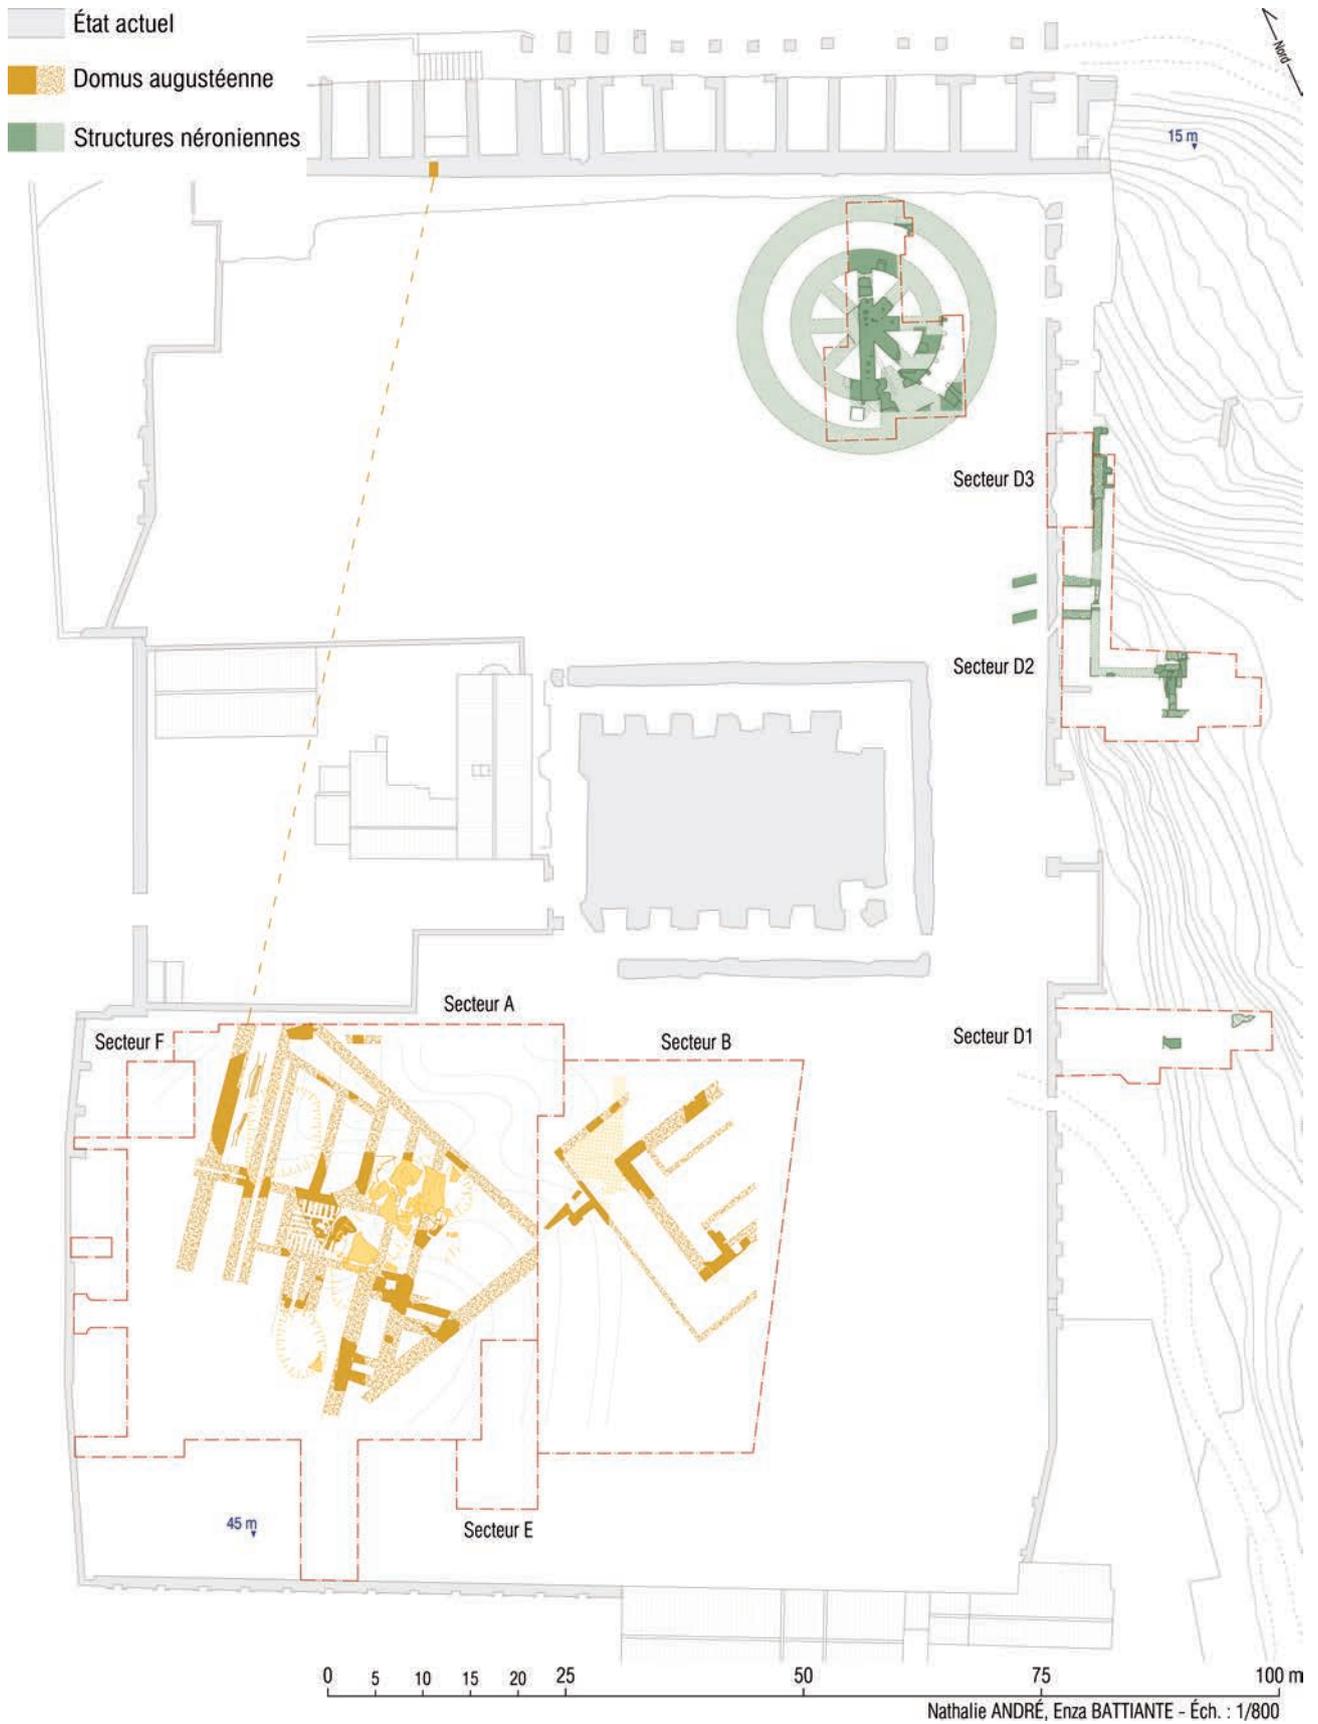
Fig. 6 – Relevé des structures en usage sous le règne de Néron, qui ont été mises au jour sur le site de la Vigna Barberini.

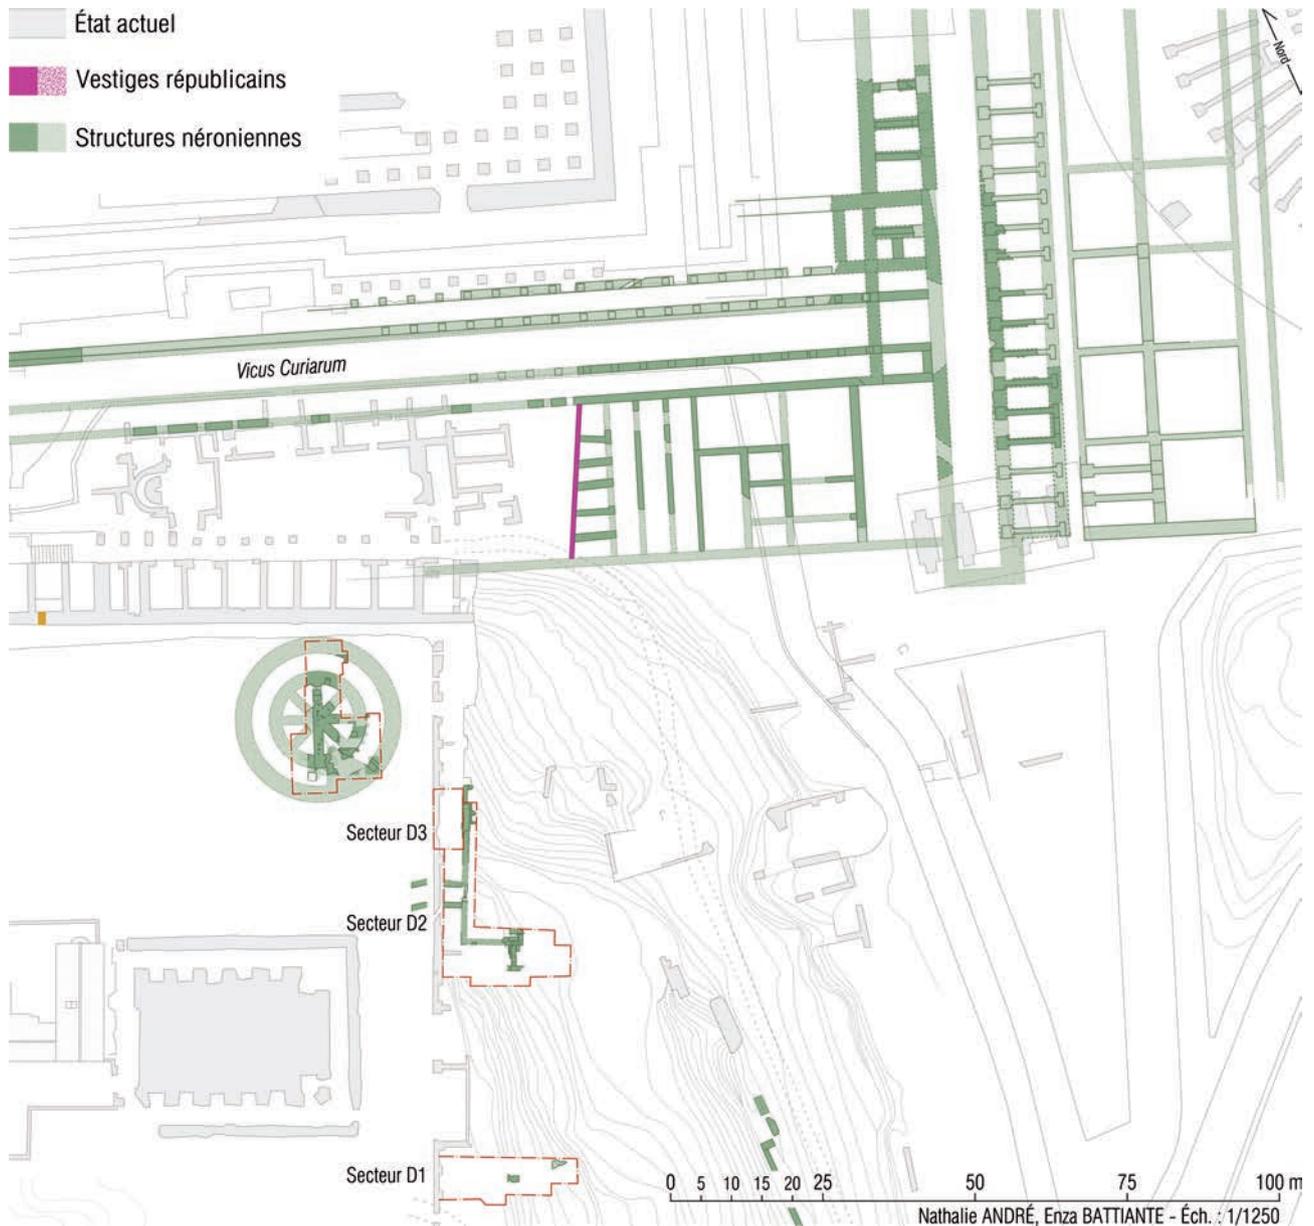
Fig. 7 – Les structures néroniennes mises au jour sur la Vigna Barberini et dans le secteur exploré par l'équipe de la Sapienza Université de Rome (Les structures attestées sont en couleur pleine, les structures restituées en couleur estompée).

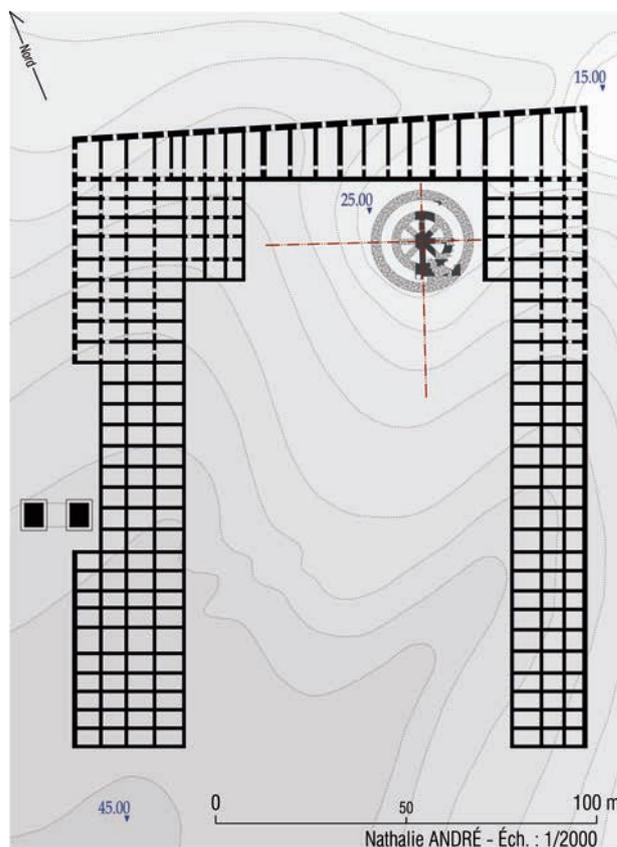
Fig. 8 – Position de la *cenatio rotunda* au sein du système de soutènement de la terrasse flavienne.

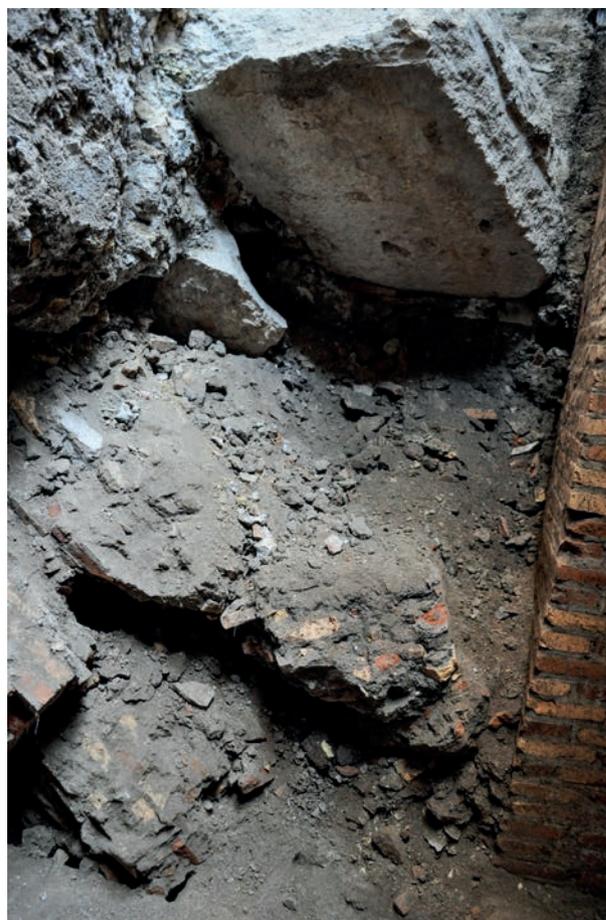
Fig. 9 – Blocs de maçonnerie et de travertin provenant de la démolition de la partie supérieure du massif D.

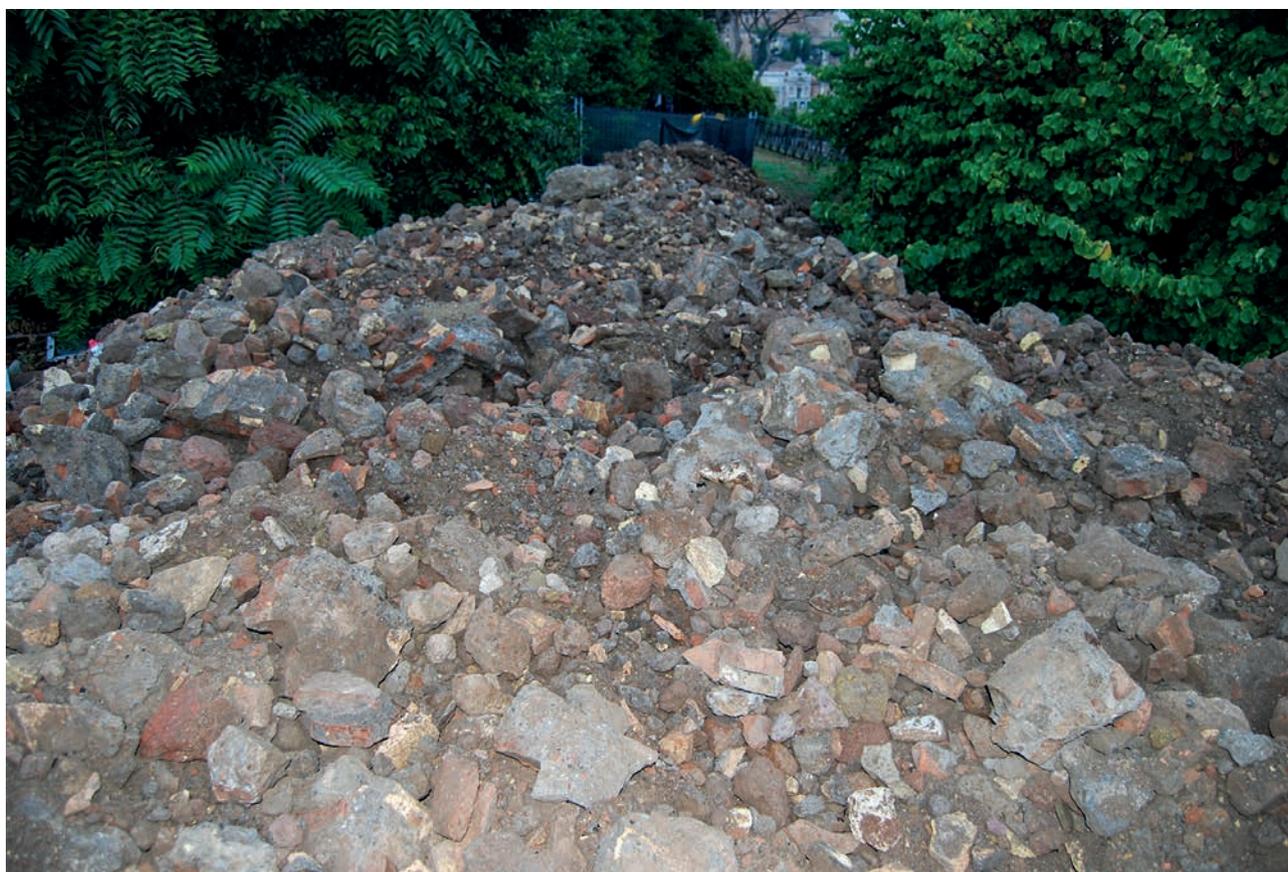
Fig. 10 – Vue des déblais produits par le dégagement de l'espace circonscrit par le mur annulaire B. On y reconnaît le mortier gris qui caractérise les maçonneries de la *cenatio rotunda* et permet de penser que ce remblai est le produit de la démolition de constructions contemporaines.

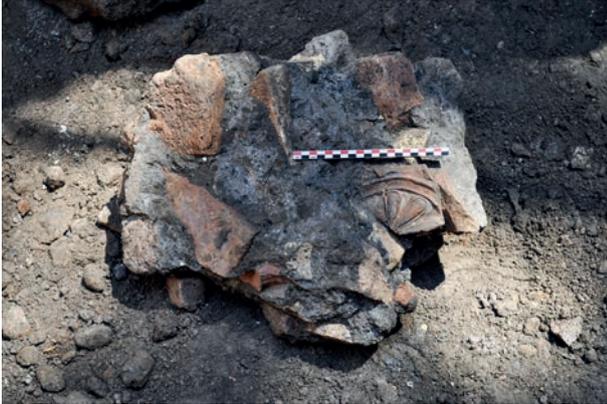
Fig. 11 – Sur ce bloc de maçonnerie appartenant au remblai, on note l'emploi de *caementa* semblables à ceux qui ont été utilisés pour construire la *cenatio rotunda* : des fragments de briques et d'une plaque de terre cuite architecturale.

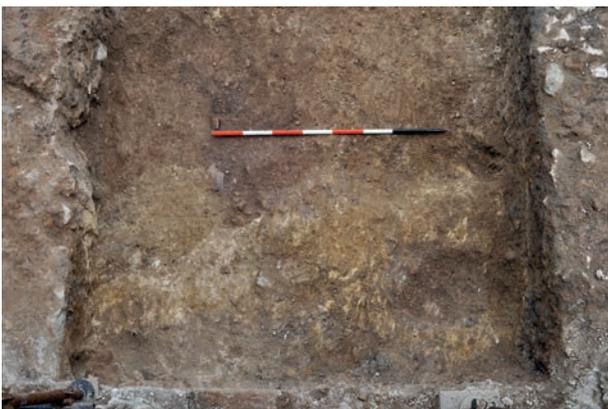
Fig. 12 – La couche de tuf désagrégé qui couronne le remblaiement effectué à l'époque flavienne pour constituer la terrasse artificielle.

a été observée la présence d'un apport fait de tuf désintégré, semblable à celui qui forme le substrat géologique de la colline (fig. 12). Ce matériau a formé une strate dont l'épaisseur varie entre 5 et 17 cm et dont la consistance est également différente selon que les remblais sous-jacents sont restés stables ou non. Dans le premier cas, qui est exceptionnel et n'a été vérifié que en correspondance des parties les mieux conservées du massif n° 14, cette strate prend l'aspect d'un sol de chantier. Ailleurs elle formait une surface très irrégulière aux limites évanescentes, le matériau jaune s'étant mêlé à d'autres composantes du remblai.

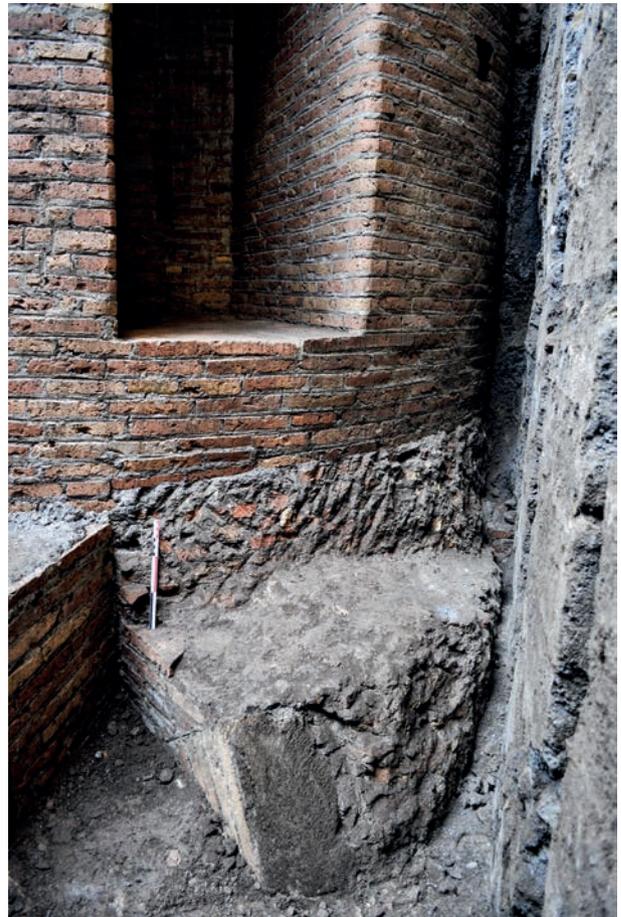
Fig. 13 – L'arc n° 31 a été coupé au moment de la construction de la fondation flavienne n° 51, mais la destruction de la partie supérieure, portée au fil du parement du pilier, ne peut se comprendre que si l'on admet que les terrassiers ont d'abord eu le projet de le détruire entièrement avant de limiter l'intervention à la portion correspondant à l'emprise de la fondation et de son coffrage.

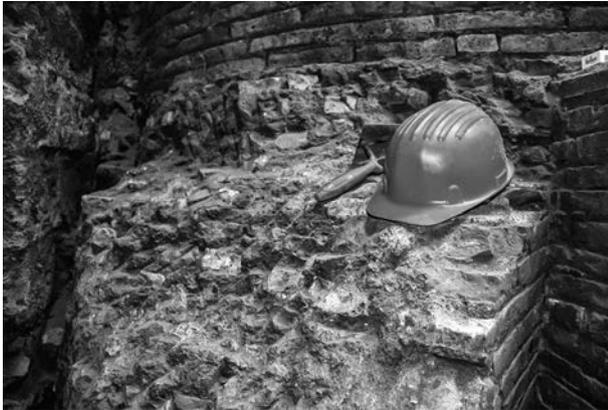
Fig. 14 – L'arc n° 37 a été entamé de la même manière que celui de la figure précédente lors du creusement de la tranchée de la fondation n° 51.

que lorsque nous en avons découvert le résultat. Partout ailleurs, les coupes ont affaibli les éléments entamés en provoquant des cassures importantes, qui ont accentué et aggravé le phénomène de tassement des remblais qui se produisait en parallèle. C'est dans ces circonstances qu'un tronçon important de l'arc n° 6 a été réduit en petits fragments qui se sont confondus avec les éléments du remblai.

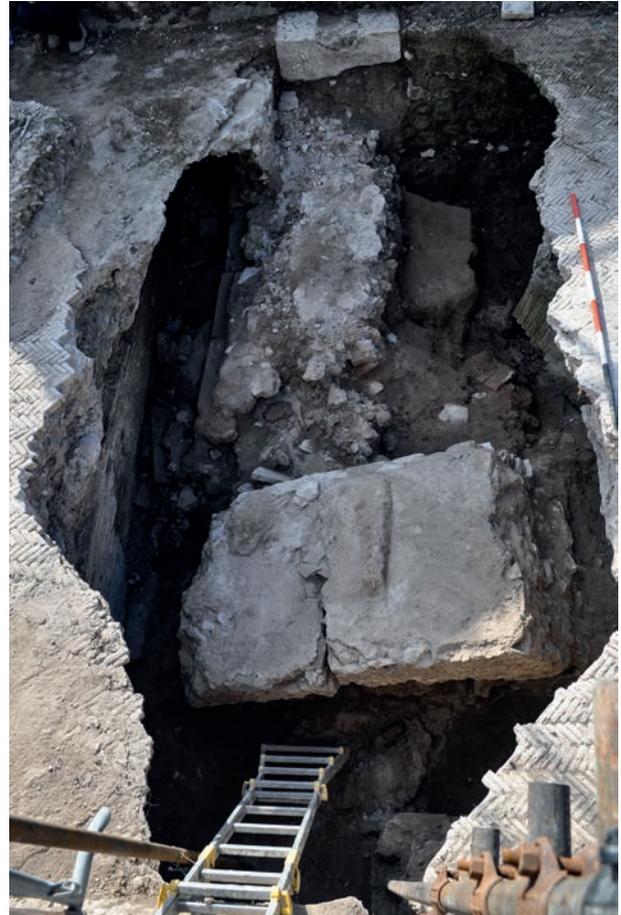
Fig. 15 – L'installation de l'égoût de l'époque antonine (branche E-O 4) a entamé l'arc n° 4 qui, ainsi affaibli, a cédé et s'est brisé. La rupture, toutefois, est apparemment postérieure à la réalisation du chantier sévérien.

L'installation, puis l'effondrement partiel des conduites du réseau d'assainissement introduit durant la phase 3 (voir *infra*), est responsable de diverses perturbations : un arc néronien s'est brisé (l'arc n° 4 : fig. 15), des pans de conduites se sont effondrés (fig. 16), d'autres ont subi des dégradations sévères, ce qui a favorisé des infiltrations de mobilier parfois importantes (fig. 17).

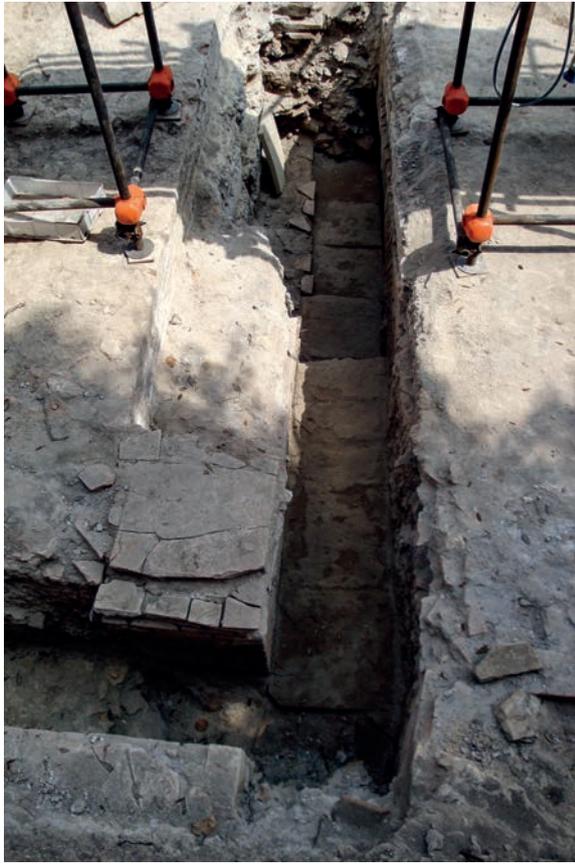
Fig. 16 – Sur cette vue de la branche N-S du réseau d'assainissement de l'époque antonine se distingue un premier segment resté en place car il prend appui sur une structure antérieure, puis un second tronçon qui s'en détachait et s'est affaissé.

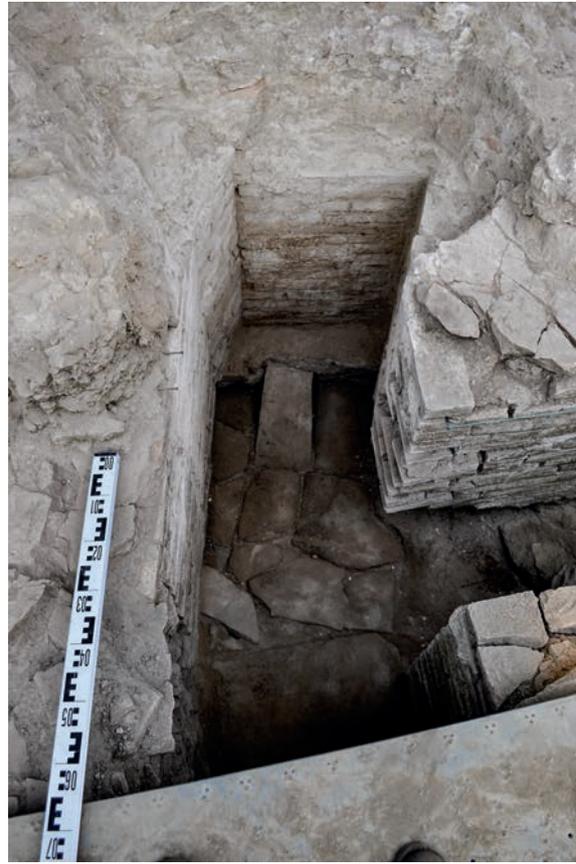
Fig. 17 – À son extrémité méridionale, le fond de la branche N-S du système d'assainissement de l'époque antonine s'est affaissé car il reposait sur les remblais flaviens qui ont subi des tassements. Une partie du remplissage du canal s'est alors mêlée à ces remblais.

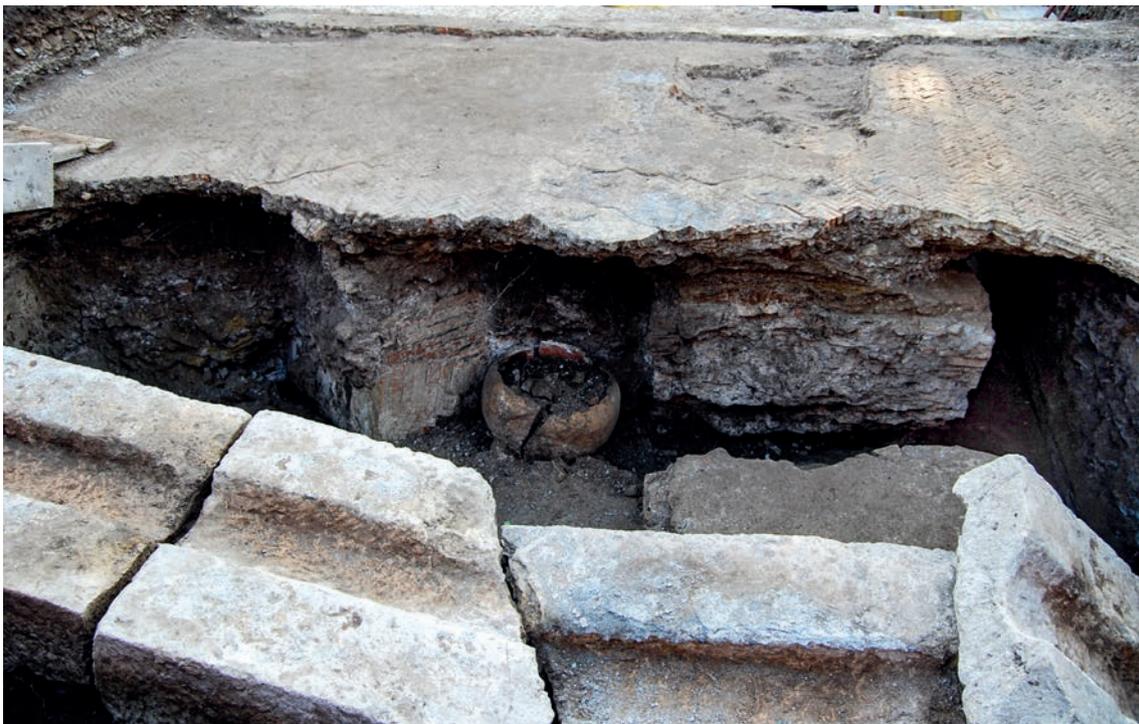
Fig. 18 – Corps d'une amphore Dressel 20, au sommet du remblai flavien.

Le mobilier associé aux gravats se présente sous l'aspect de tessons aux dimensions assez réduites. Seule fait exception une amphore type Dressel 20 presque entière qui avait été placée dans la partie supérieure du remblai, dans l'angle formé par les deux arcs n°s 4 et 6 (fig. 18).

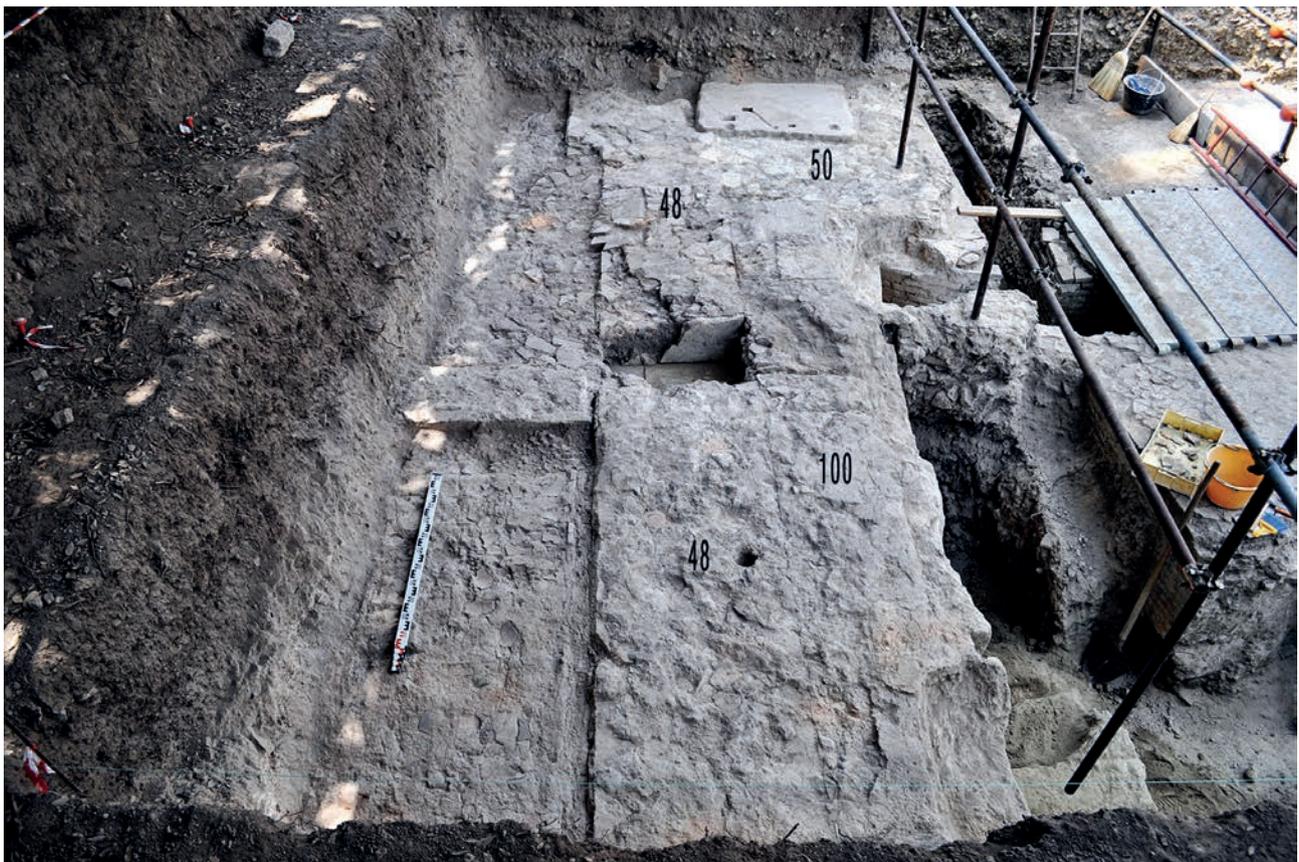
Fig. 19 – Le mur n° 48, vu d'est en ouest; il est flanqué, au nord, par le mur n° 100 (phase 3), puis par le massif n° 50 (phase 1).

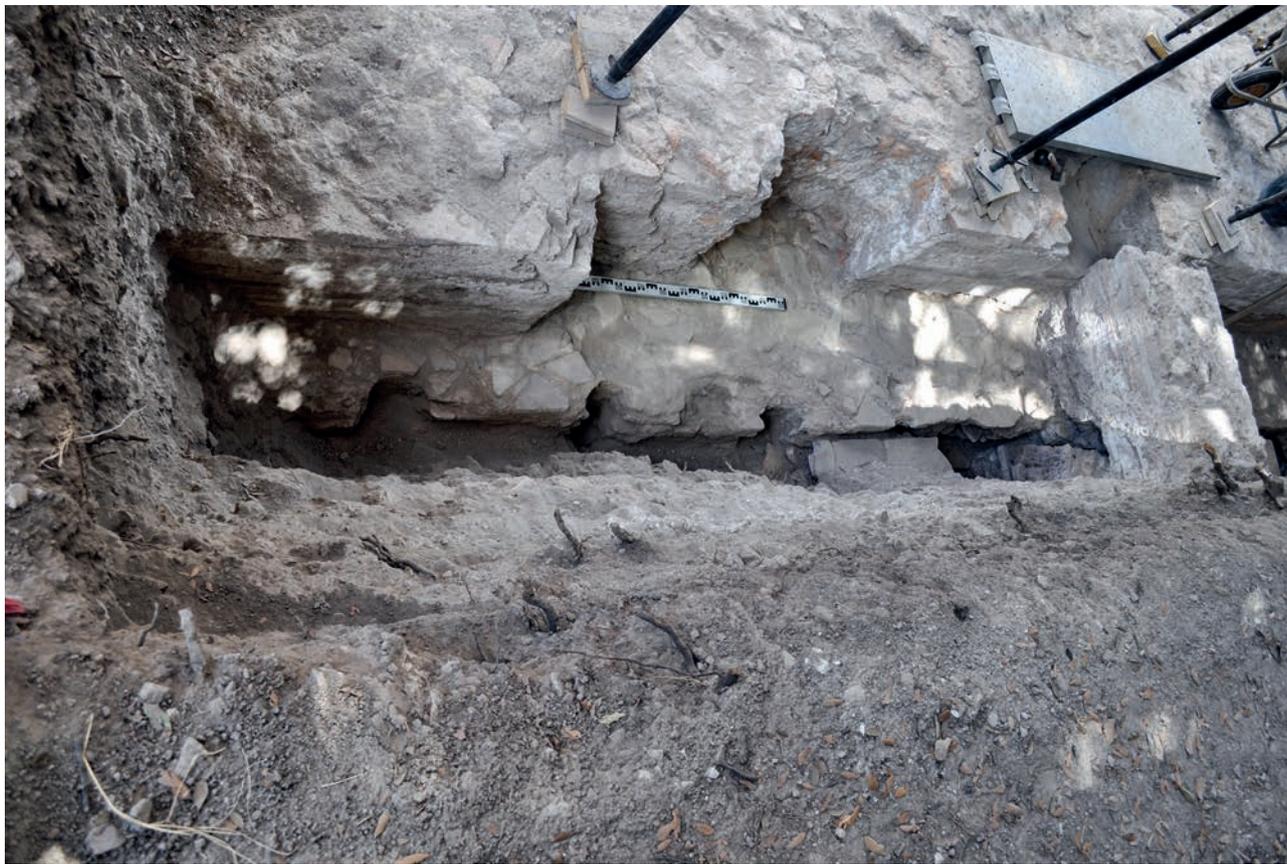
Fig. 20 – Le mur n° 48 et sa fondation n° 47; vue orientée vers le nord-est.

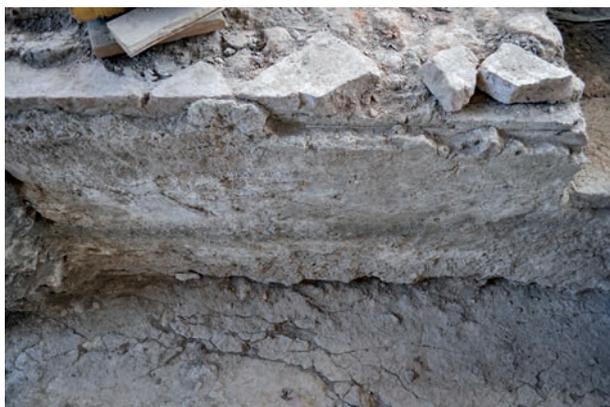
Fig. 21 – Face méridionale du mur n° 48, sur laquelle se conserve une couche d'enduit, à l'est de la structure n° 101.

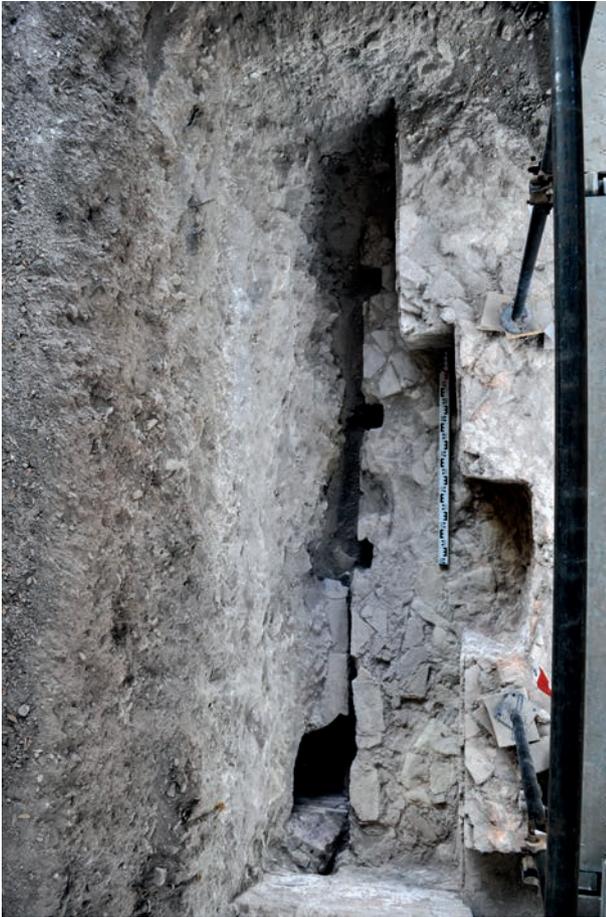
Fig. 22 – La fondation n° 47 à l'ouest de la structure n° 101.

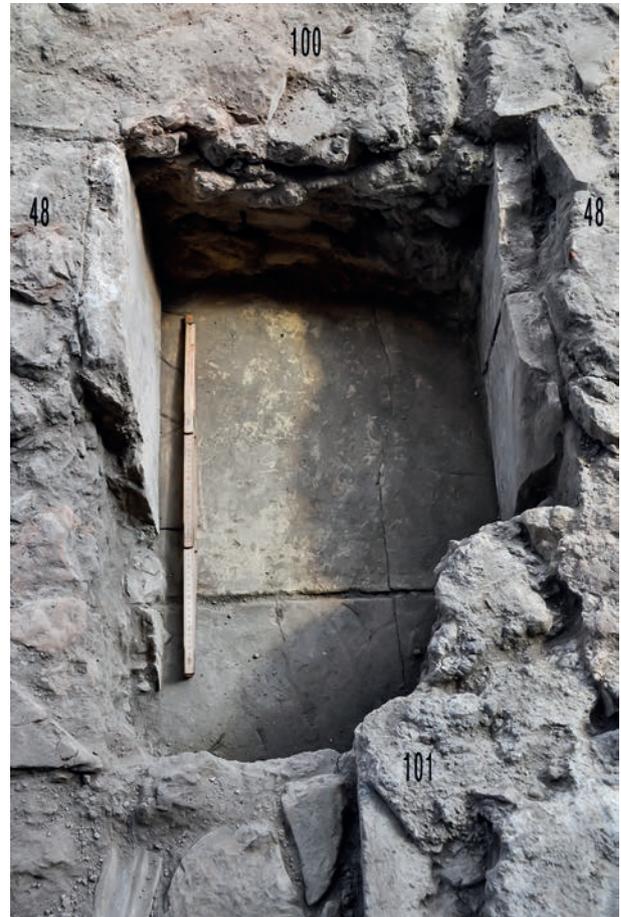
Fig. 23 – Aménagement d'un espace vide dans le mur n° 48. Plus tard il a été fermé au nord par le mur n° 100, puis partiellement au sud par le mur n° 101.

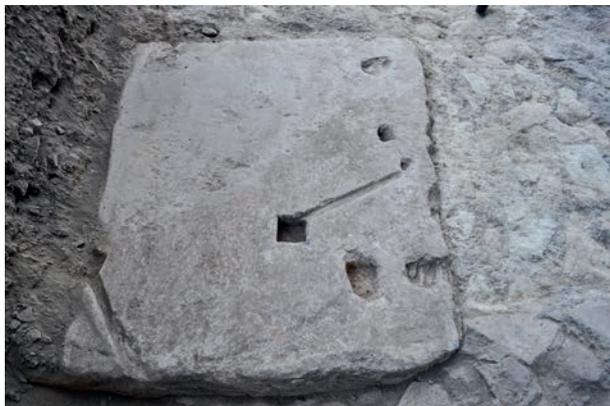
Fig. 24 – Bloc de marbre ennoyé dans le blocage du massif n° 50 et destiné à supporter une base de colonne.

Dans ce massif étaient logés des blocs destinés à supporter des colonnes. L'un d'eux (n° 49) est resté en place et il permet de constater que l'on a utilisé du marbre à cet effet (fig. 24). Le lit d'attente, qui n'est pas entièrement dégagé, conserve quelques traits qui dessinent un cercle de manière discontinue. Ces lignes peuvent avoir guidé le positionnement de la colonne, mais il est douteux qu'elles renvoient une image du pourtour du tore inférieur de la base, celui-ci ayant nécessairement été séparé du bloc 8726 par une plinthe⁶⁰. Sur

le même plan supérieur du bloc apparaissent deux cavités quadrangulaires communicant avec des canaux ayant permis l'écoulement du plomb employé pour fixer les tenons de scellement de la base; une troisième se trouve probablement sur le tronçon situé hors de la limite de la fouille. D'autres creusements de forme irrégulière renvoient un écho des opérations de démantèlement de l'édifice et de récupération de la base.

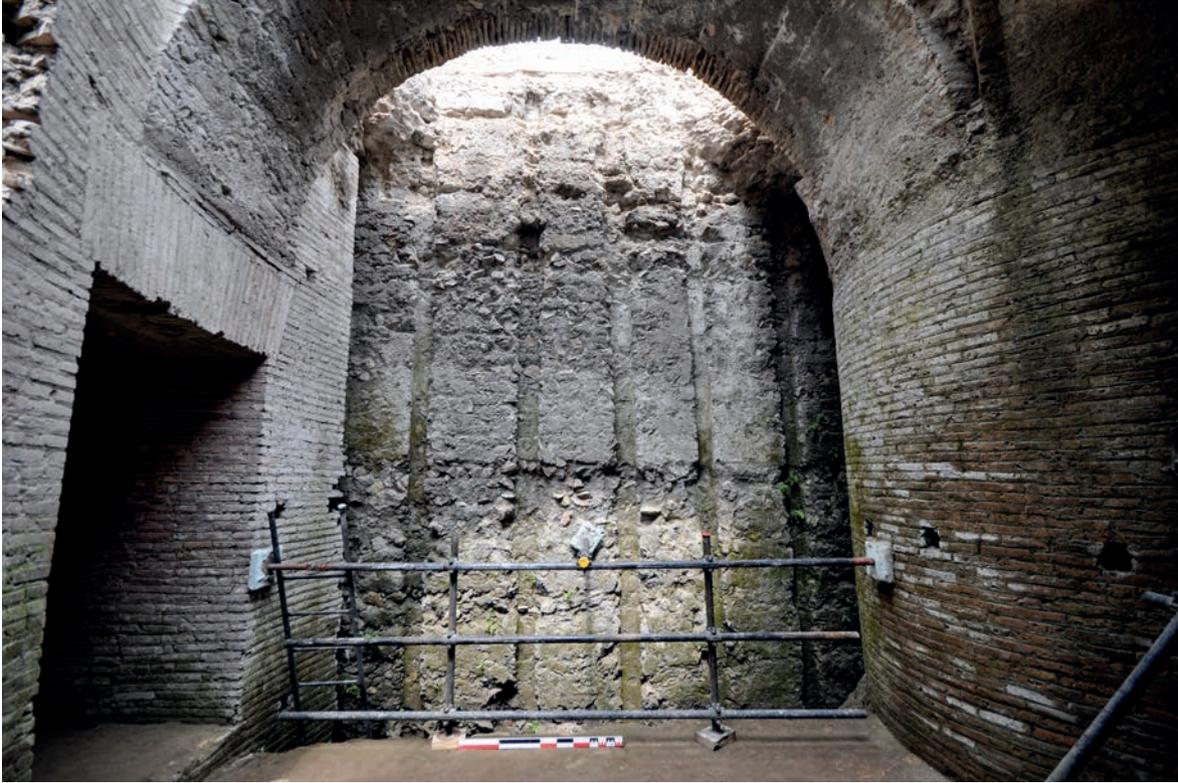
Fig. 25 – La fondation n° 51, encadrée à gauche par le mur annulaire B, à droite par le pilier central.
