Les épisodes de la vie du site: interprétation de la séquence stratigraphique

LA CENATIO ROTUNDA

I. LES ÉPISODES DE LA VIE DU SITE : INTERPRÉTATION DE LA SÉQUENCE STRATIGRAPHIQUE

par Françoise VILLEDIEU

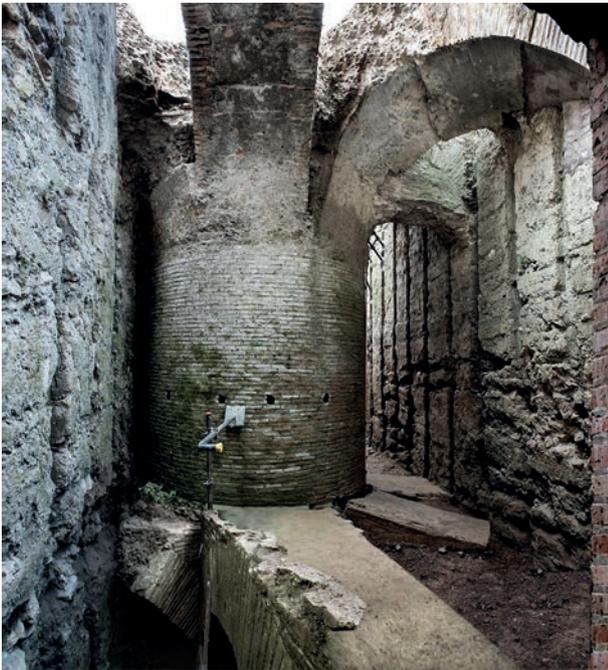
Fig. 26 – Dégâts causés à la structure néronienne par le creusement des tranchées de fondation postérieure : ici, apparaissent la fondation n° 51, à gauche, et la fondation n° 70 qui sera décrite plus loin car elle appartient à la phase 2 (cliché Ch. Durand).

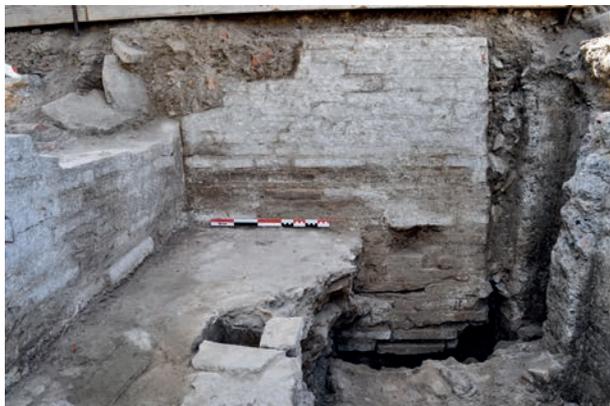
Fig. 27 – Le mur n° 52, vu de face, et son raccord avec le mur n° 54, à gauche; au premier plan apparaît le sommet du regard de l'égout flavien.

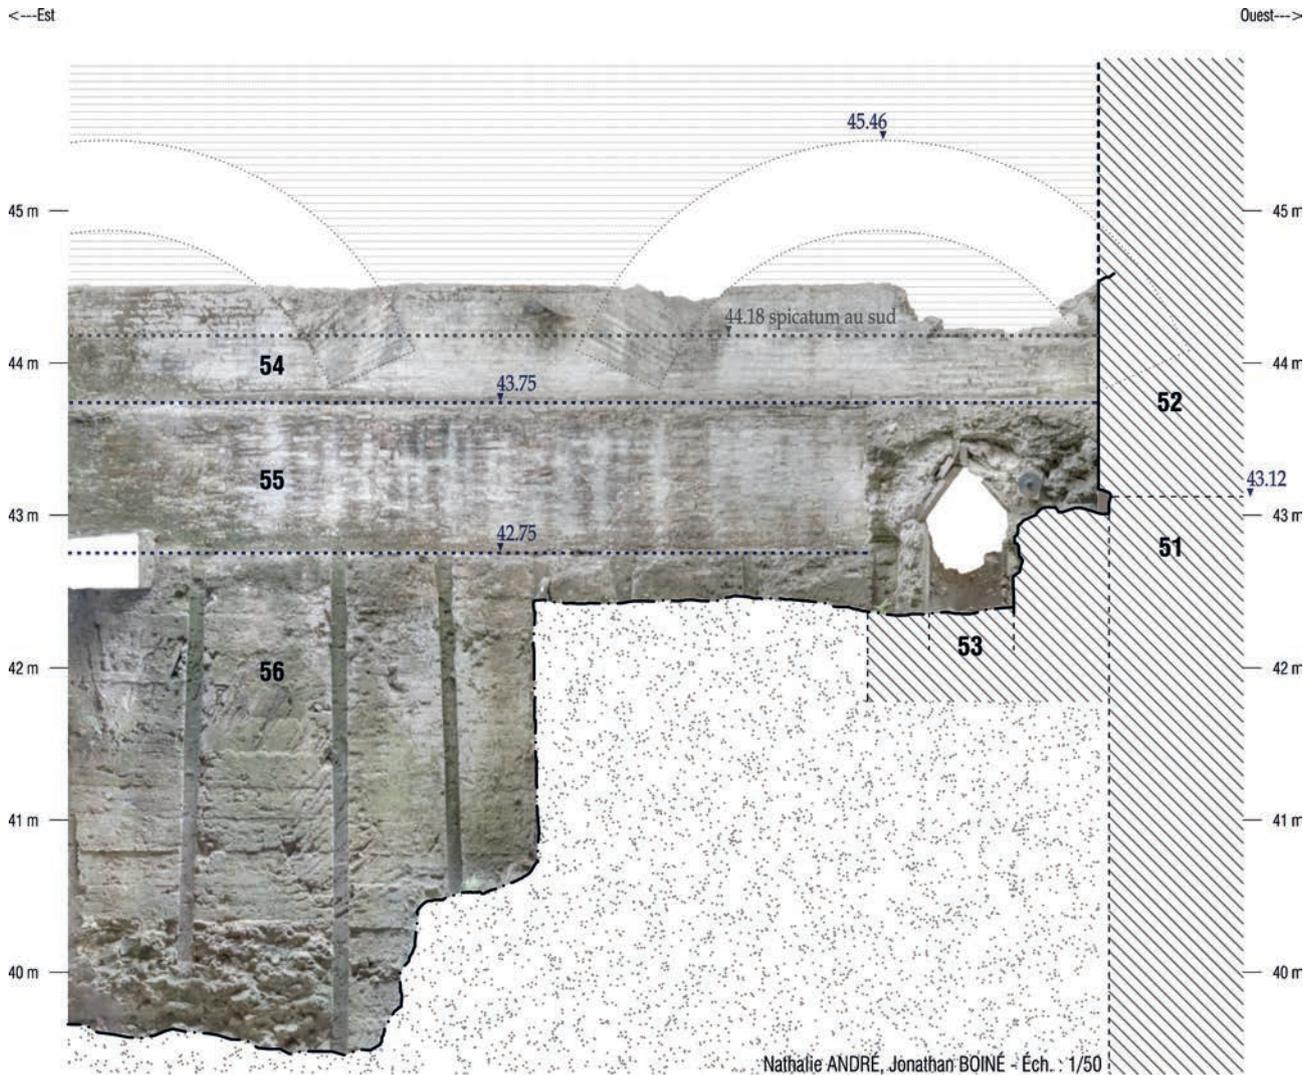
Fig. 28 – Face nord du mur 54 et de ses deux niveaux de fondation n^{os} 55 et 56.

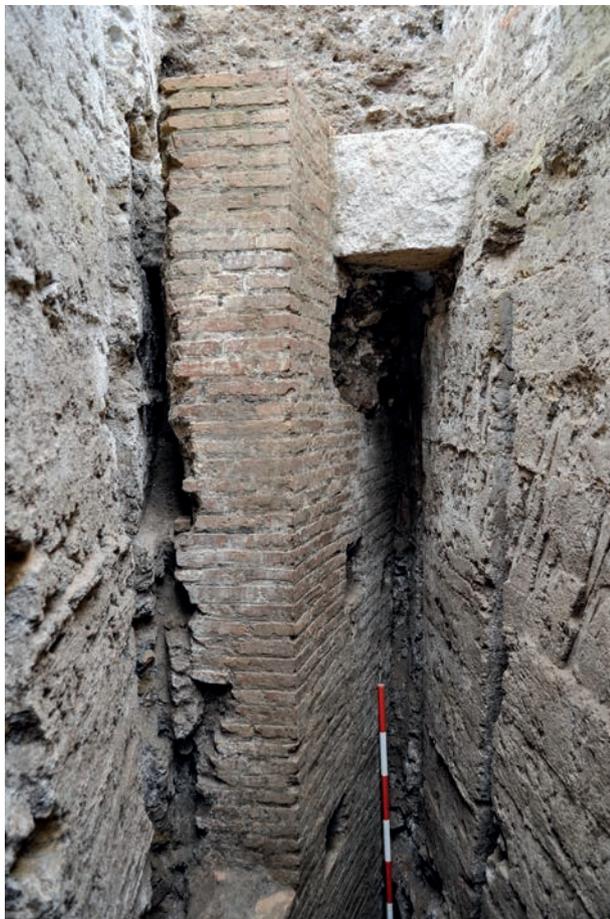
Fig. 29 – Au point de contact entre la fondation du mur n° 54 et le mur annulaire A, les maçons ont choisi d'englober une partie du bloc de travertin de la structure néronienne dans la nouvelle construction. On note ici la présence d'un arc de décharge au sein de la fondation coulée dans un coffrage.

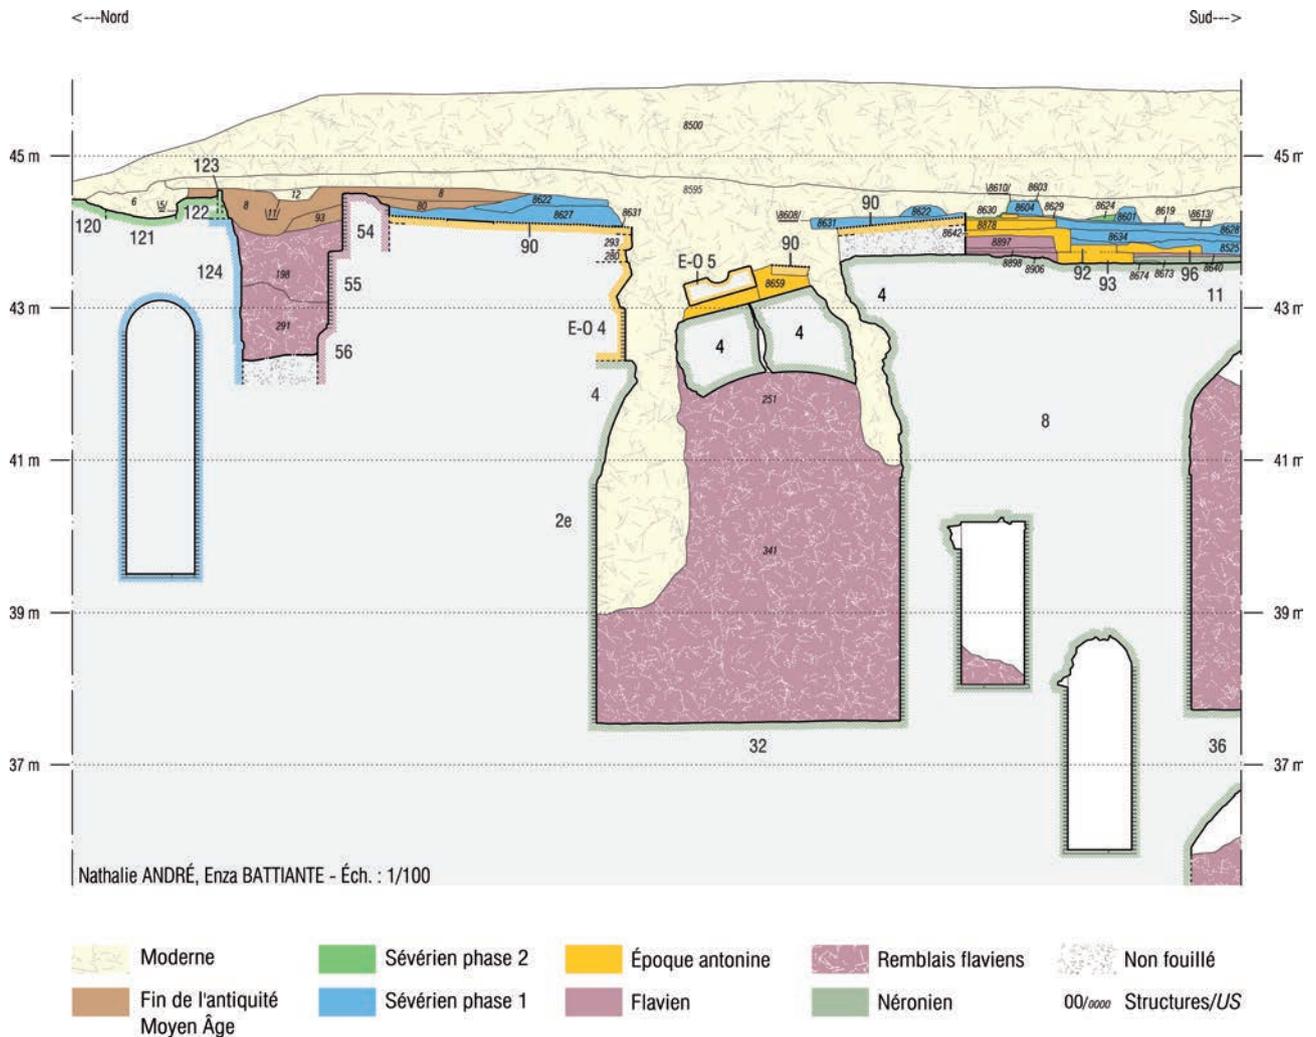
Fig. 30 – Coupe stratigraphique relevée sur un axe nord-sud.

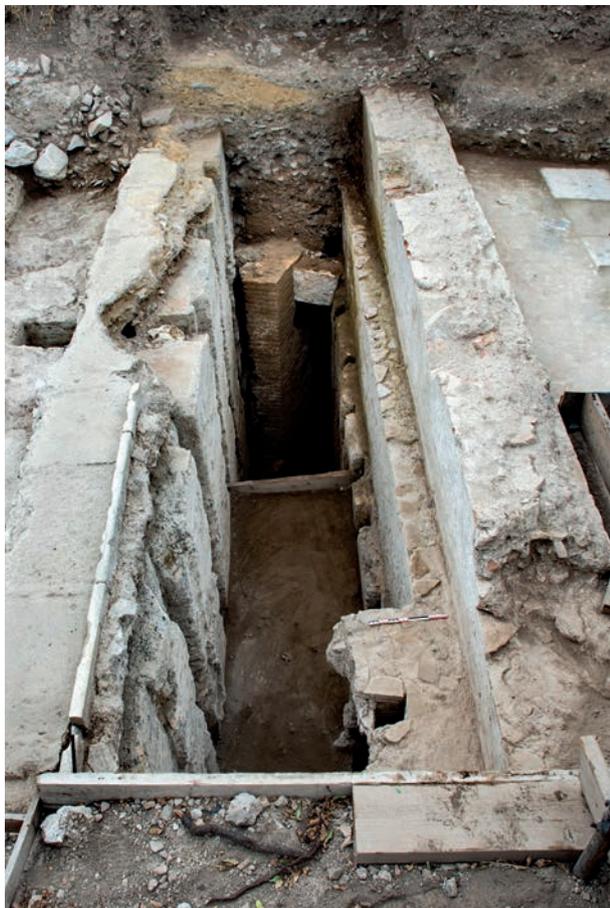
Fig. 31 – Vue du mur n° 54 (à droite) et des deux niveaux de sa fondation. Sur la gauche apparaît l'égout sévérien n° 124 (cliché Ch. Durand).

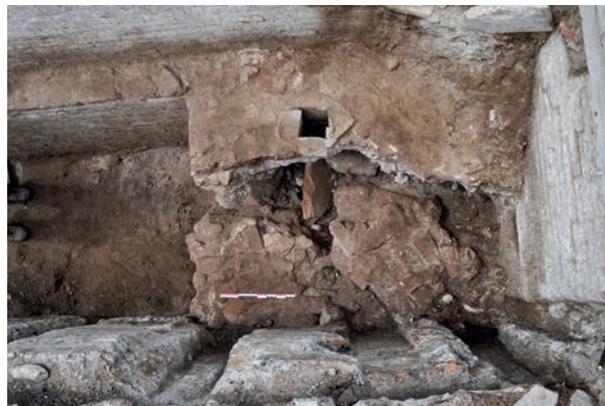
Fig. 32 – Regard de l'égout flavien logé dans l'angle formé par les murs n° 54 et 52, coupé au nord par l'égout sévérien.

Dans l'angle formé par les murs 54 et 52 est logé le regard d'un égout qui s'est effondré, certainement après la construction de l'égout sévérien n° 125 et peut-être plus tôt encore (fig. 31 et 32). L'égout, couvert par une bâtière faite de bipédales, passe sous le mur 54 et nous avons entrevu la suite de la conduite sur environ un mètre de longueur. Sur ce tronçon il est parallèle au mur 52 et à la fondation 51. Il devait changer de direction rapidement, car il n'a pas été identifié au niveau du mur annulaire n° 2, qu'il aurait intercepté et coupé s'il s'était développé vers le sud. La présence du pavement n° 90 n'a pas permis de pousser l'enquête sur ce point et de déterminer le tracé de la conduite au-delà. Dans la direction opposée, vers le nord, elle rejoignait peut-être un des drains verticaux aménagés dans le mur formant le fond des soutènements : l'un d'eux se trouve à proximité, mais décalé d'un mètre environ vers l'ouest.

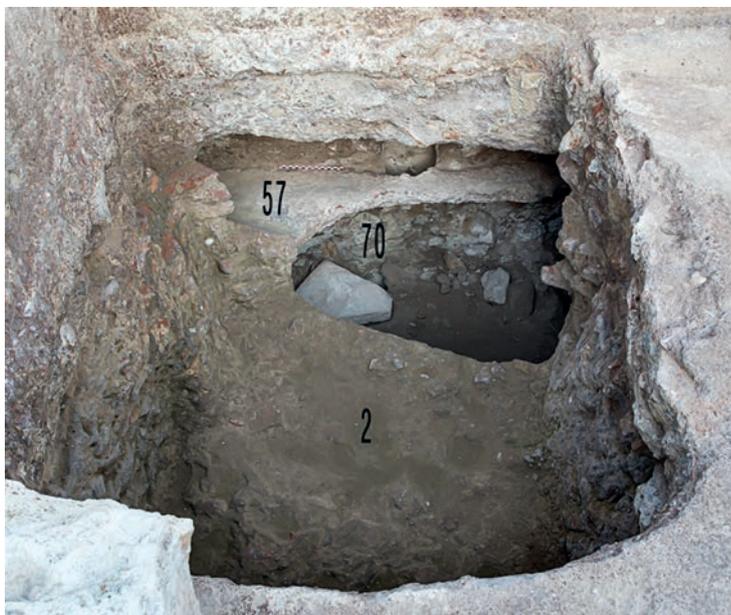
Fig. 33 – Une fosse sévérienne a traversé le fond du bassin de la phase 2 et atteint le mur néronien B, en cassant une partie de la canalisation n° 57 dont on voit ici le fond. Cette canalisation reposait sur les remblais flaviens qui se sont affaissés en créant un vide; elle a été par ailleurs coupée par la fondation n° 70 attribuée à la phase 2 (cliché Ch. Durand).

Une autre canalisation doit être apparemment attribuée à cette première phase d'aménagement de l'esplanade supérieure de la terrasse. Il s'agit d'un tronçon de conduite (n° 57) dont le tracé s'incurve lorsqu'elle prend appui contre le mur annulaire néronien n° 2 (fig. 33). Son fond plat, formé par une maçonnerie de brique peu épaisse, est encadré par des murets faits de briques triangulaires et moellons de tuf; les surfaces internes sont revêtues d'un enduit de qualité, lissé, modelé pour constituer des petits boudins d'étanchéité sur la ligne de contact entre fond et piédroits. L'ensemble, complété par une couverture de bipédales posées à plat définit un petit canal de section rectangulaire mesurant 0,38 m de largeur et 0,60 m de hauteur avant de former

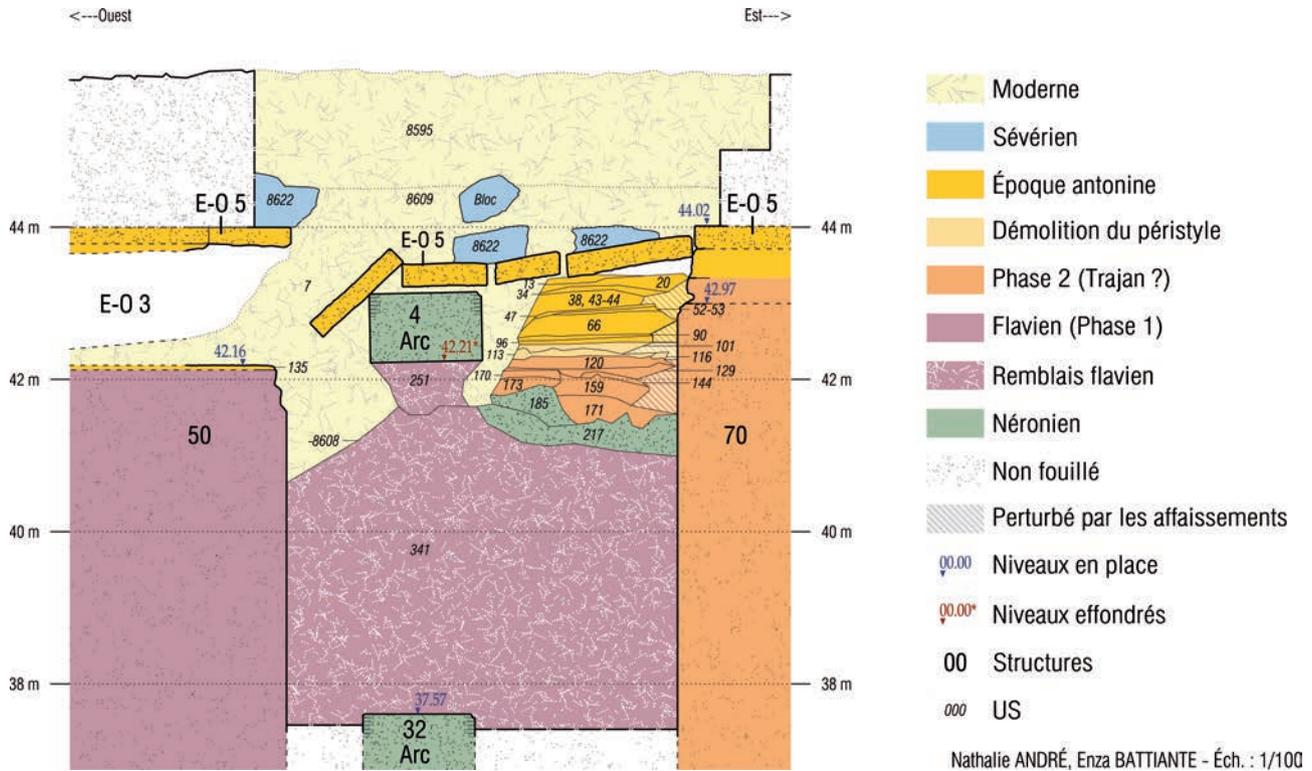
Fig. 34 – Coupe réalisée sur un axe ouest-est.

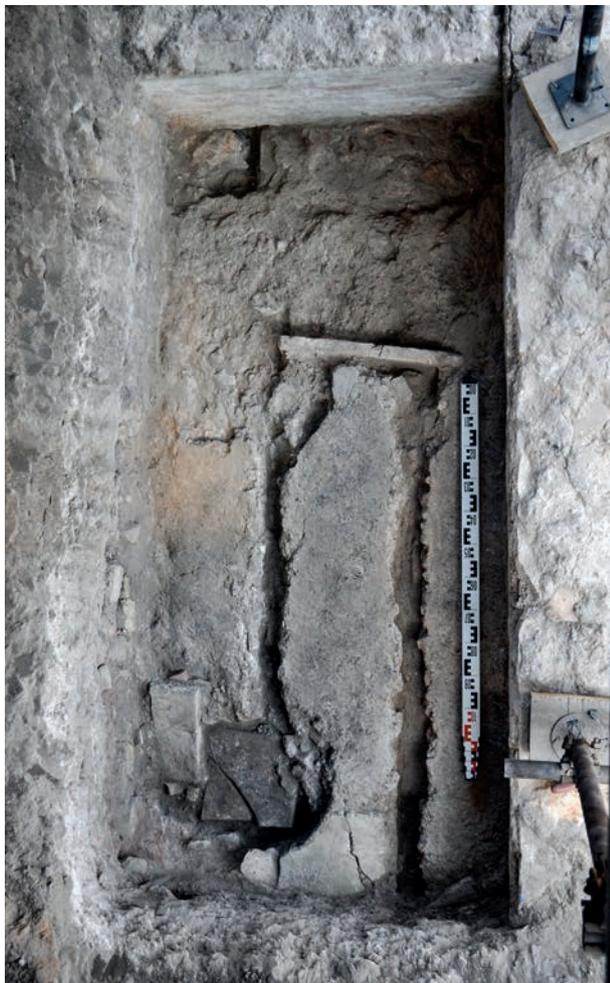
Fig. 35 – Le sol de la phase 1 au sud du mur n° 48; vue orientée vers l'ouest.

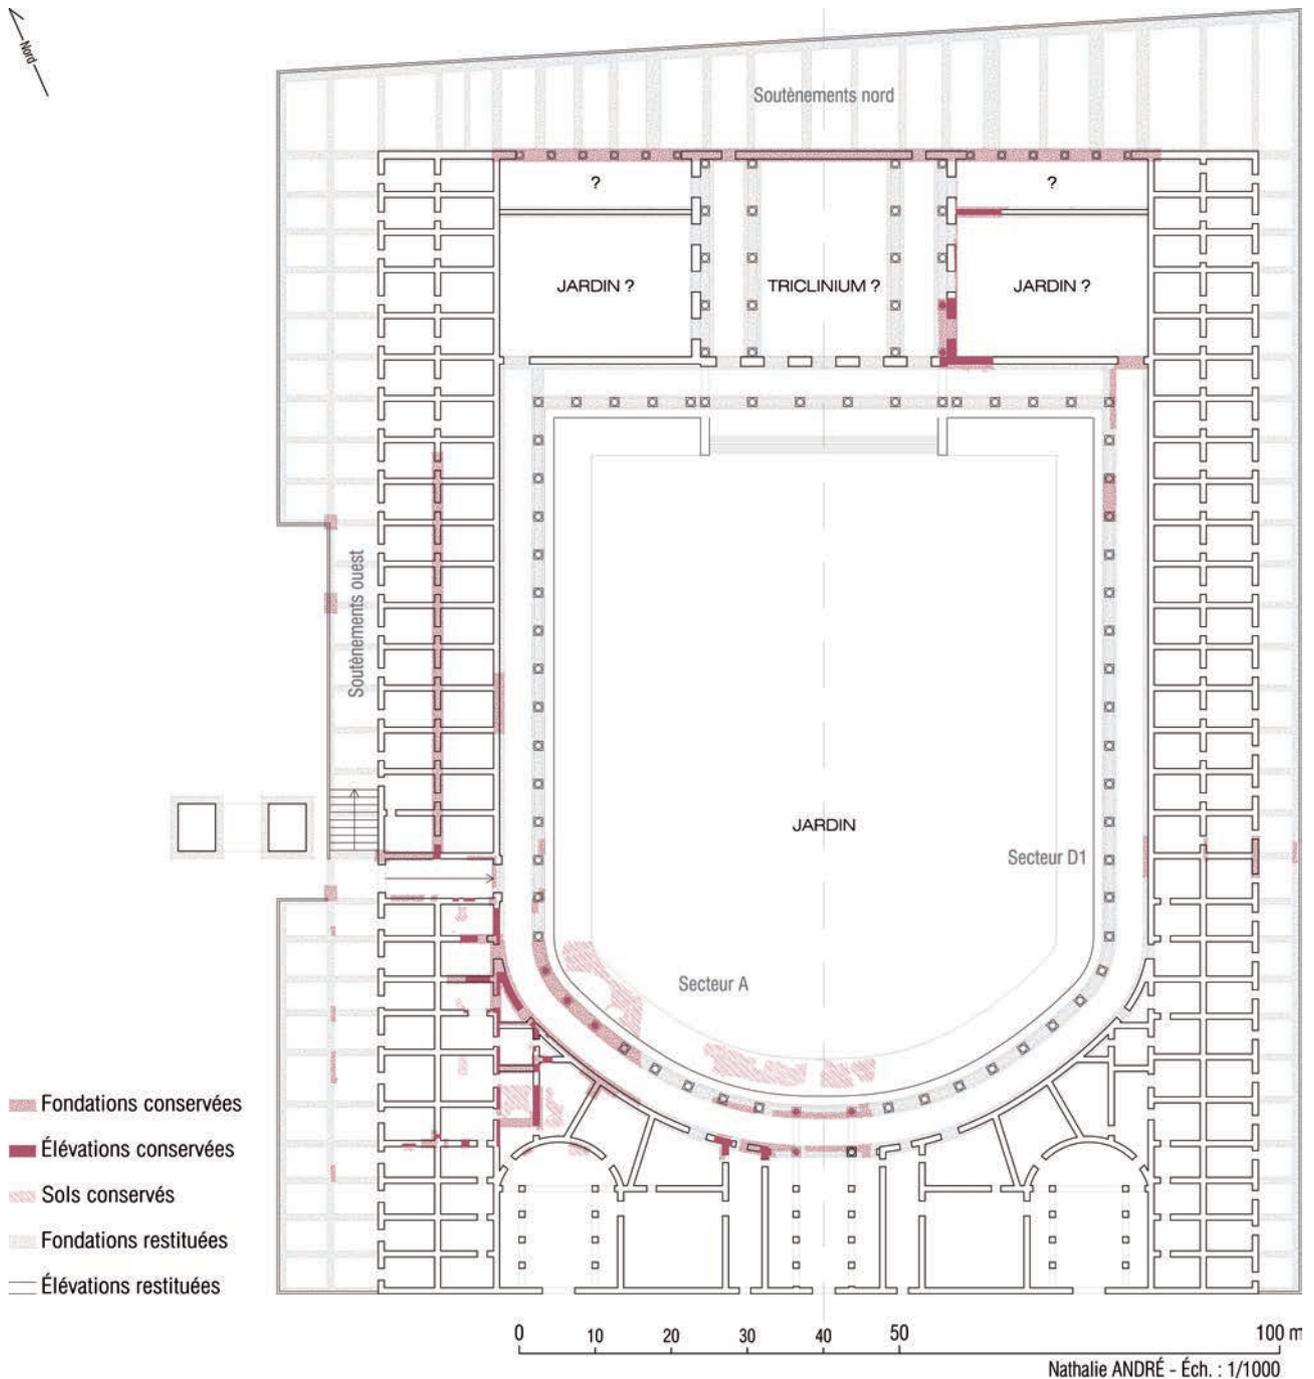
Fig. 36 – Restitution hypothétique des bâtiments du corps septentrional du palais flavien réalisés au cours de la première phase.

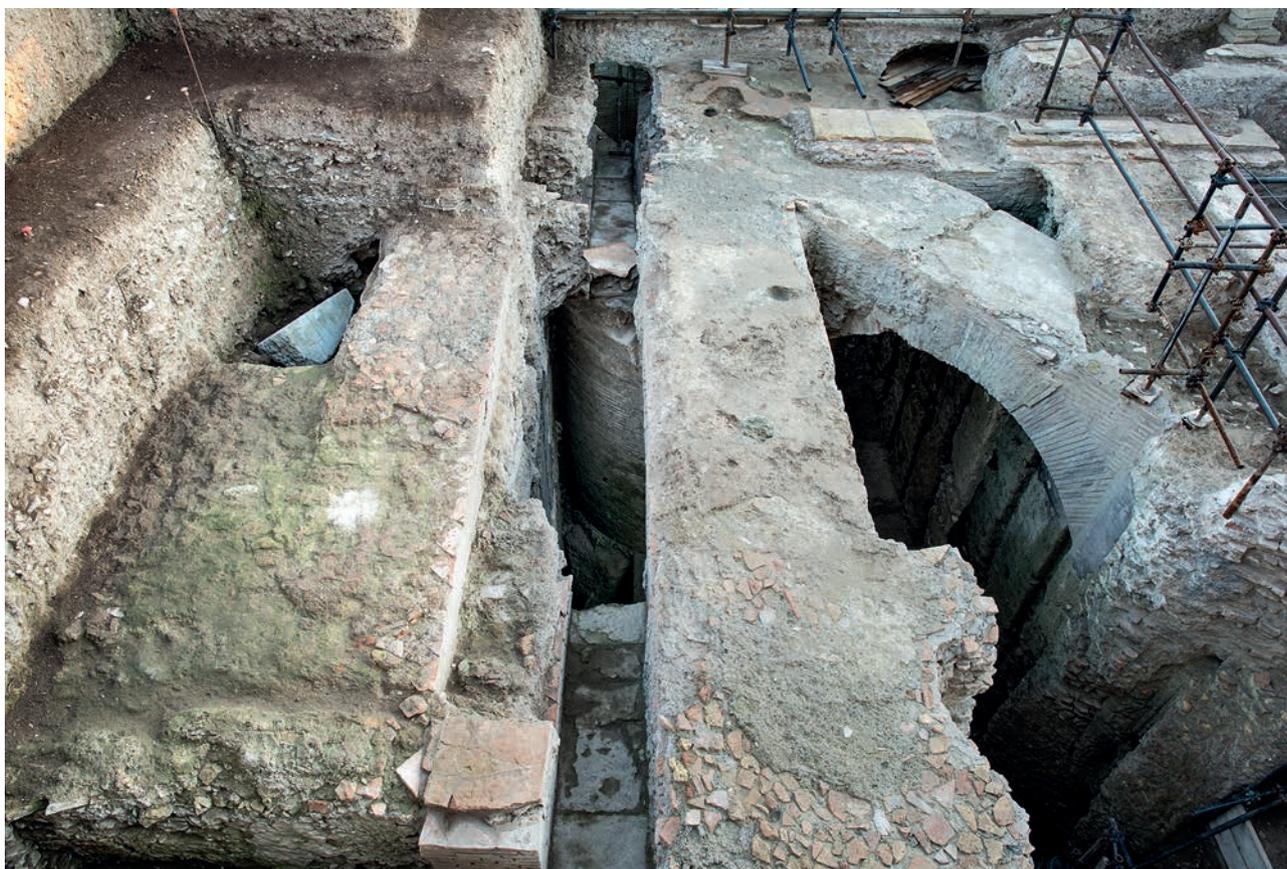
Fig. 37 – Sur cette vue couvrant une partie de la fouille, le massif n° 50 apparaît à gauche. Lui succède, en progressant vers la droite, une branche du réseau d’assainissement de la phase 3, puis des éléments du bâti néronien (cliché Ch. Durand).

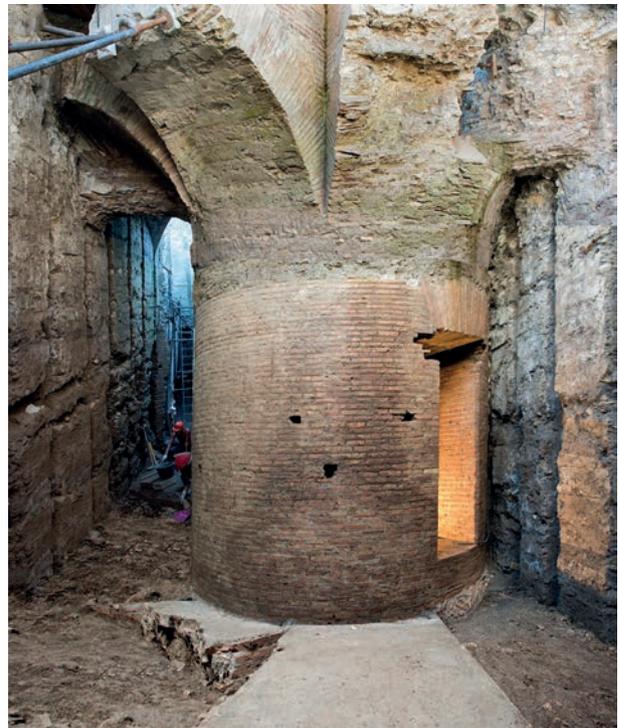
Fig. 38 – Sur cette photographie, prise à l'intérieur de l'édifice néronien, la fondation n° 70 apparaît à gauche (à droite : la fondation n° 51 ; cliché Ch. Durand).

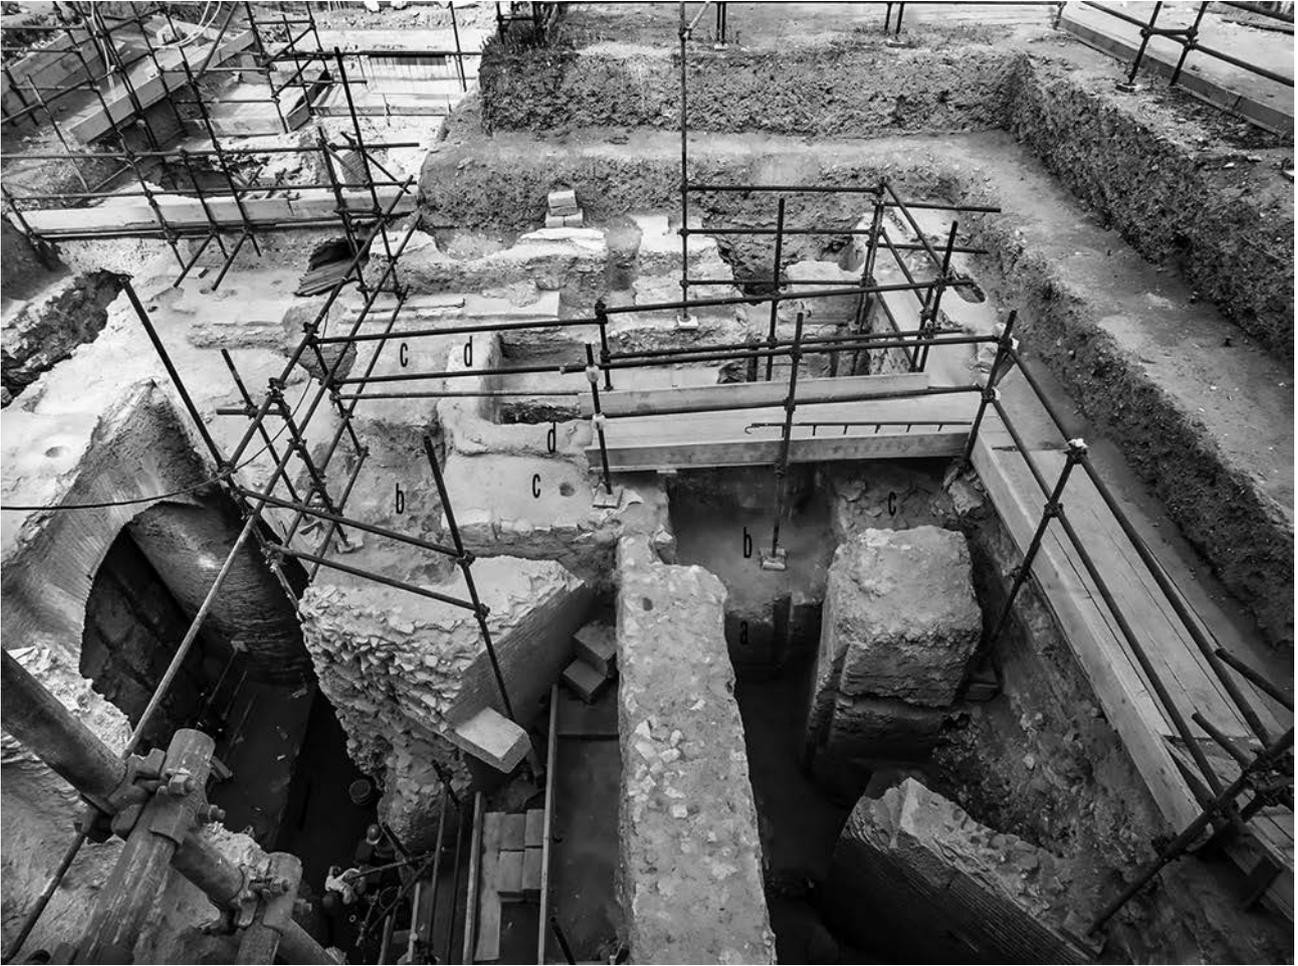
Fig. 39 – Vue d'ensemble du secteur oriental de la fouille où ont été remises au jour les structures de la phase 2 connues à ce jour (a : la fondation n° 71 ; b : l'emplacement des blocs supportant les colonnes ; c : les massifs encadrant les blocs b ; d : murs du bassin. Cliché Ch. Durand).

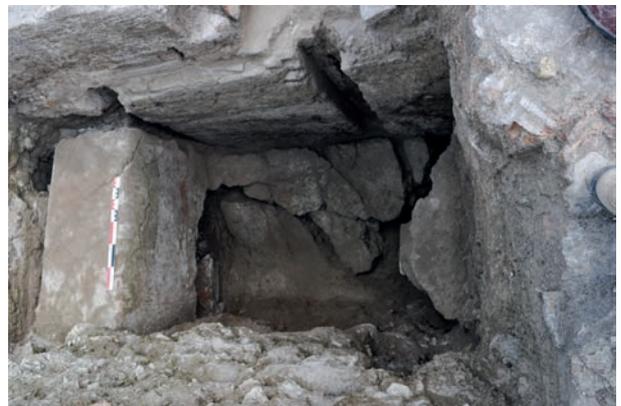
Fig. 41 – Restes du muret n° 78 et d'une partie du fond du bassin situés au-dessous de leur position d'origine, suite à l'affaissement des remblais sous-jacents.

Le tassement des remblais employés pour former la terrasse flavienne provoqua bientôt l'affaissement d'une partie du fond et des murets du bassin. Dans l'espace exploré, la ligne de rupture suit exactement le pourtour du tronçon du mur annulaire néronien sous-jacent : sur celui-ci le bassin n'a pas bougé,

tandis qu'il s'est effondré au-delà (fig. 48 et fig. 41). Les fragments du fond mis au jour ont dû s'enfoncer progressivement car ils ont été retrouvés bien en deçà de leur position originale, fortement inclinés vers l'est. Lorsque les dégâts justifèrent la démolition du bassin, ils ne devaient pas s'être déplacés autant. Tous les revêtements de marbre furent alors récupérés et on colmata l'espace au moyen de restes de maçonnerie provenant de la structure endommagée et de son environnement (fig. 49). Ce dernier, pour la partie connue, était constitué par la colonnade, dont on ignore si elle a été également touchée par l'effondrement ; en revanche, on constate qu'elle est démantelée

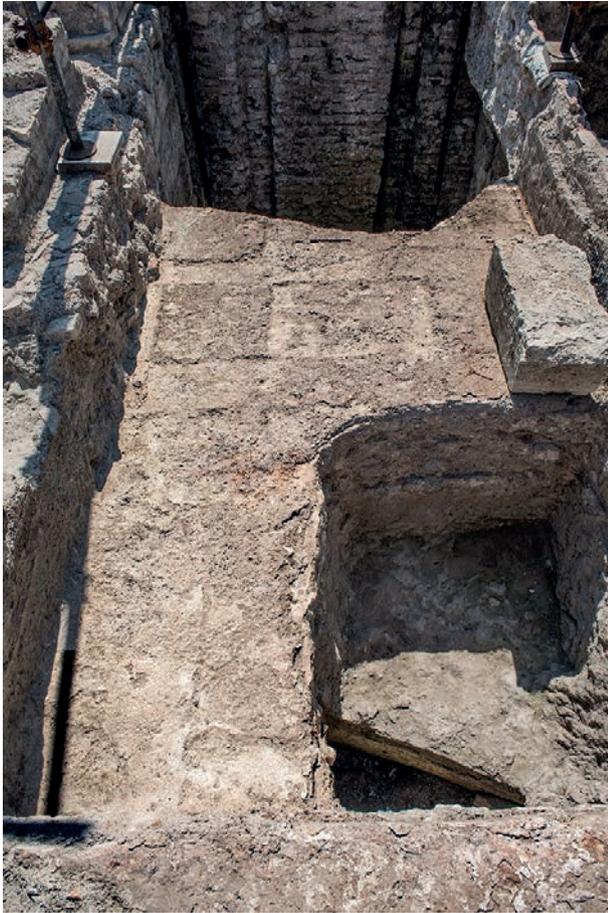
Fig. 42 – Couche de mortier sur laquelle étaient fixées les dalles formant le fond du bassin de la phase 2 (vue orientée vers l'est; cliché Ch. Durand).

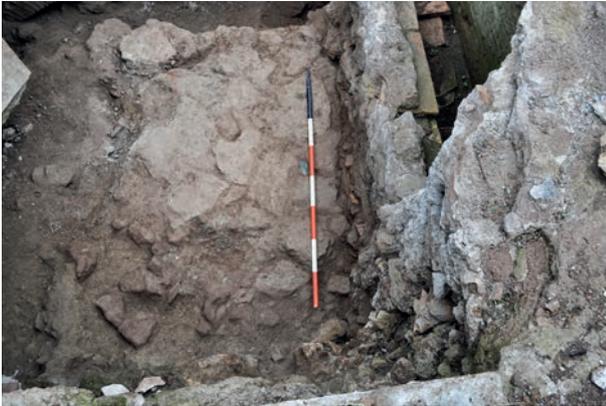
Fig. 43 – Restes d'un revêtement de sol, ou de la sous-couche d'un pavement, fait de moellons de tuf fixés et recouverts par du mortier : l'U.S. 120.

Au sein des strates appartenant au même « bloc » qui ont été fouillées au-dessus, nous supposons que les éléments suivants pourraient être contemporains de la phase de construction du bassin et de la colonnade. Il s'agit des U.S. 159 (terre marron et gravats), que recouvraient les U.S. 144 et 292 (toutes deux faites de terre marron fine), auxquelles succédait une couche de nivellement, l'U.S. 129 (terre et débris de tuf jaune), scellée par l'U.S. 120, un revêtement de sol, ou sa préparation, fait de moellons de tuf marron rouge fixés en surface par un mortier de qualité médiocre (fig. 43).

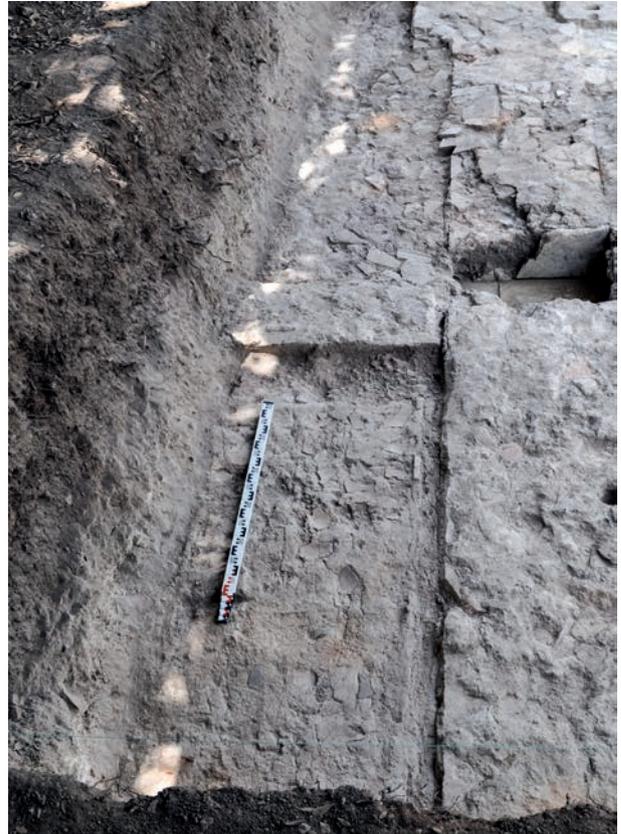
Fig. 44 – Préparation d'un nouveau revêtement de sol introduit au sud du mur n° 48, peut-être durant la phase 2.

De ce revêtement, qui devait être composé de dalles de marbre, seuls se conservaient deux témoins de la couche préparatoire, séparés par un mur postérieur (n° 101 ; fig. 44). Comme dans le cas des strates antérieures, ce niveau était en bon état à l'est du mur et très dégradé à l'ouest. Il s'agissait d'une couche de mortier de qualité médiocre dans laquelle avaient été insérés, posés soigneusement à plat, des fragments de marbre et de gros tessons de céramique (U.S. 8755, 8768). À l'est du mur 101, à cette préparation du dallage était associé un sillon longeant le mur n° 48 et colmaté par des restes d'un mortier similaire à celui qui vient d'être décrit. Nous y voyons l'empreinte et des vestiges de la fixation d'un parement de marbre appliqué sur la face méridionale du mur 48. Le même revêtement avait probablement été appliqué sur la face du même mur dégagée à l'ouest de la structure 101, où toutefois ses traces n'étaient plus lisibles.

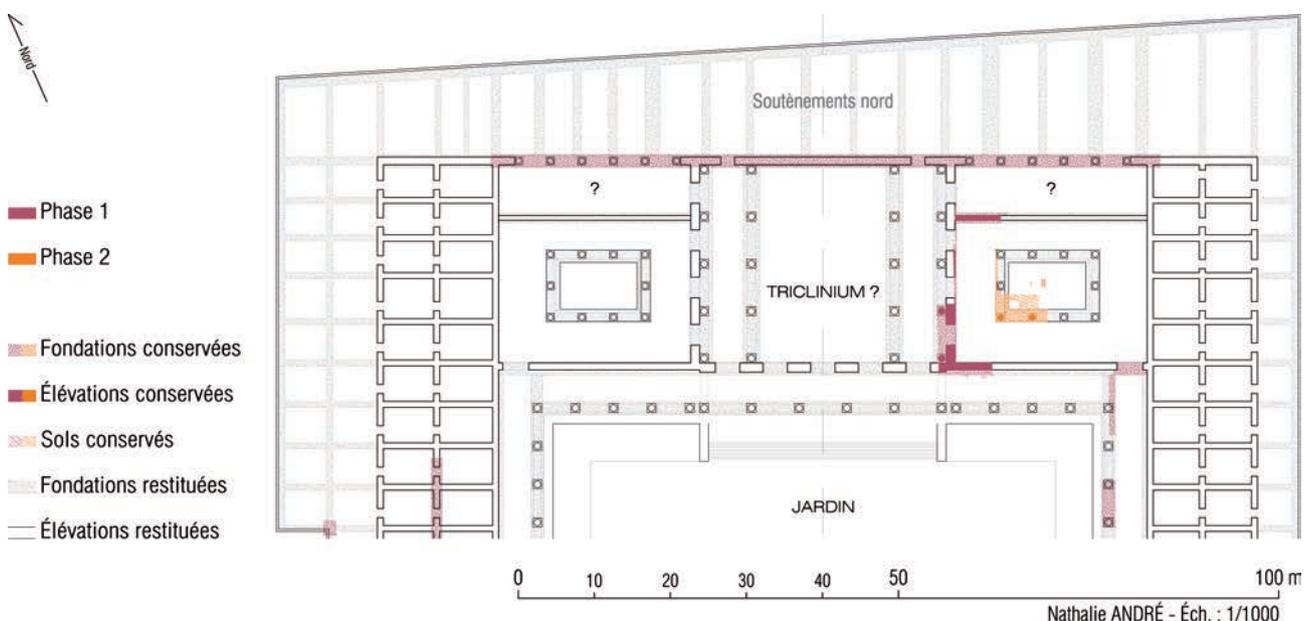
Fig. 45 – Proposition de restitution de l'aménagement des espaces encadrant le corps axial flavien (phase 2).

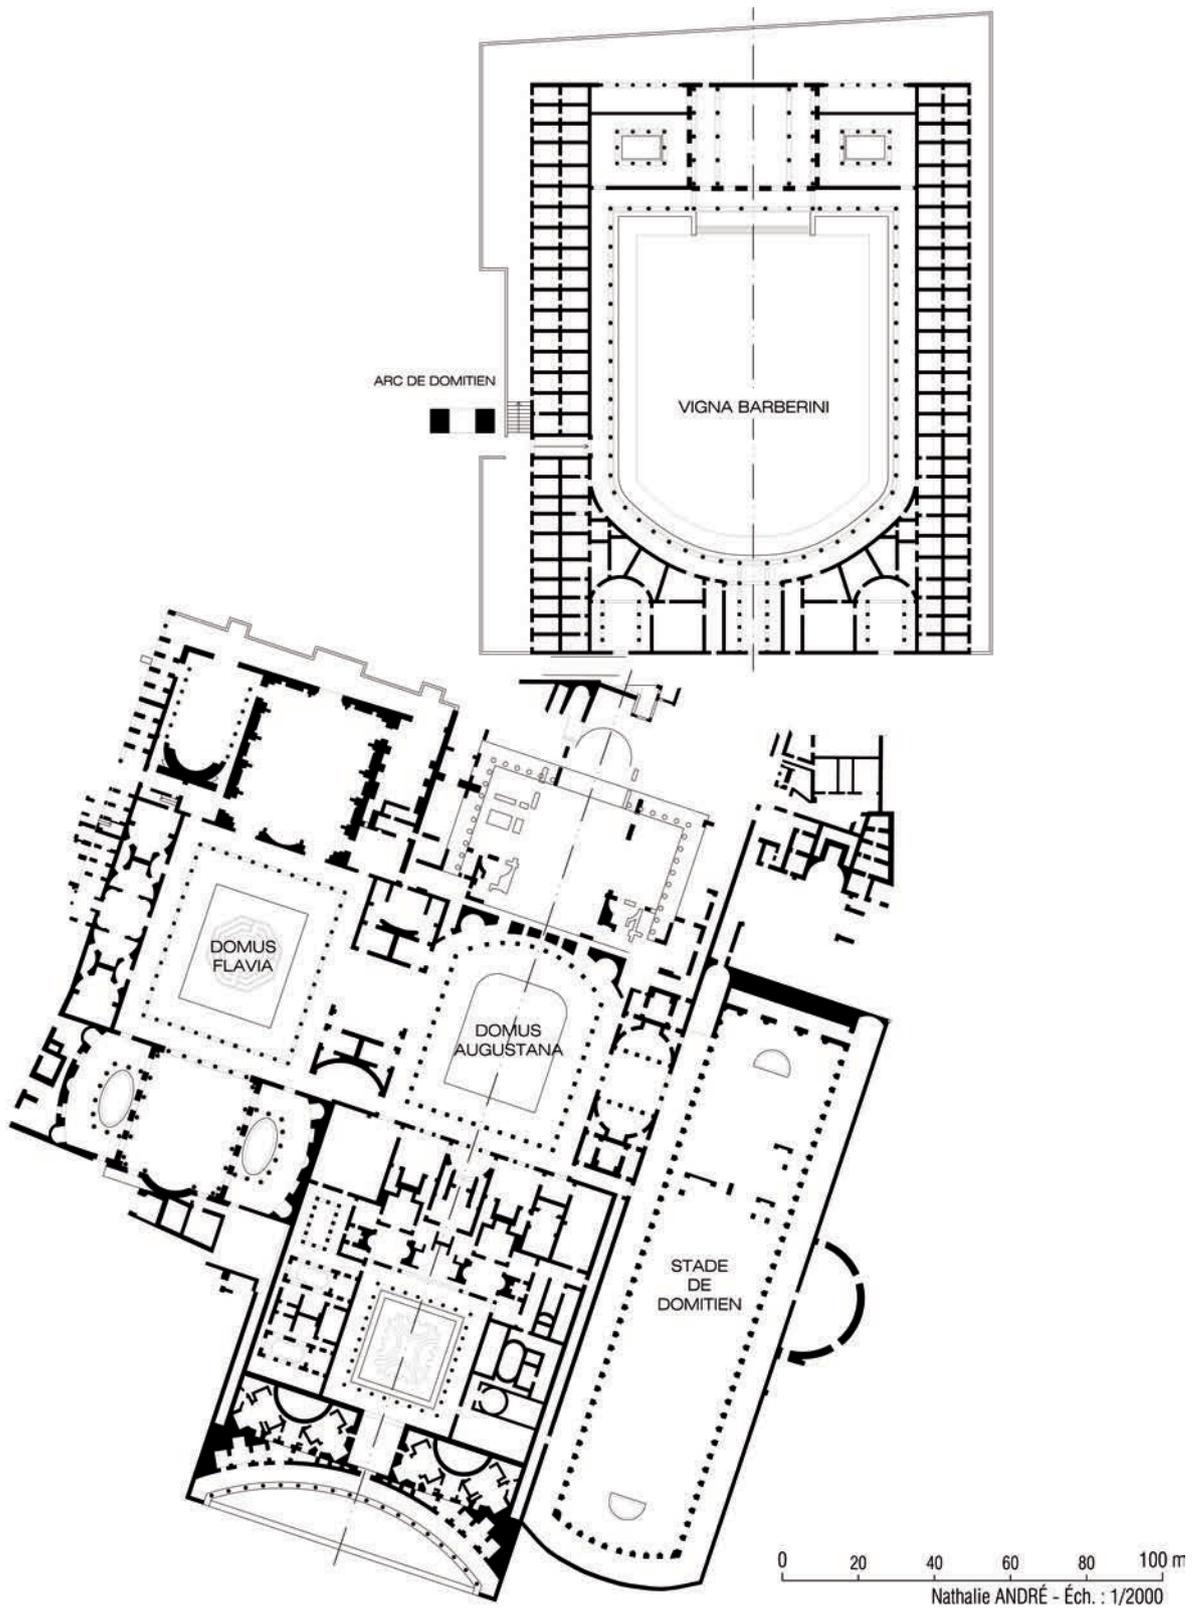
Fig. 46 – Proposition visant à replacer le corps de bâtiment en usage durant la phase 2 au sein de l'ensemble du palais impérial flavien.

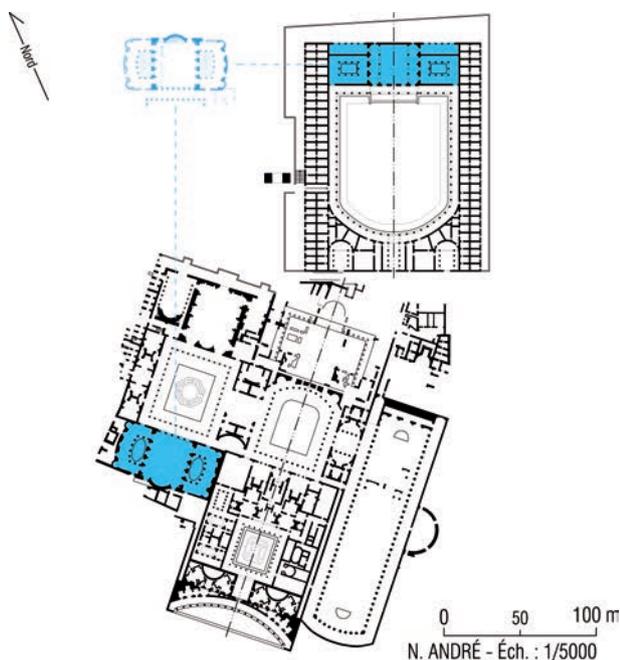
Fig. 47 – Mise en parallèle du plan du corps de bâtiment restitué au nord de la terrasse de la Vigna Barberini avec celui du *trichinium* de la *Domus Flavia* (d'après Gibson – DeLaine – Claridge 1994, fig. 45d).

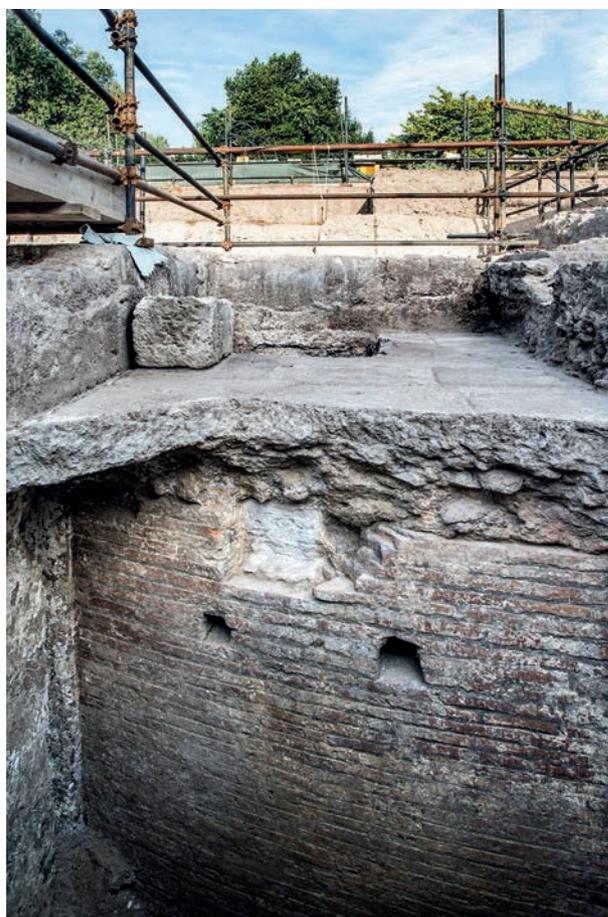
Fig. 48 – Le fond du bassin de la phase 2 est resté en place là où il prend appui sur le mur annulaire B ; à l'est de celui-ci, en revanche, il s'est brisé et effondré (vue orientée vers le nord-ouest ; cliché Ch. Durand).

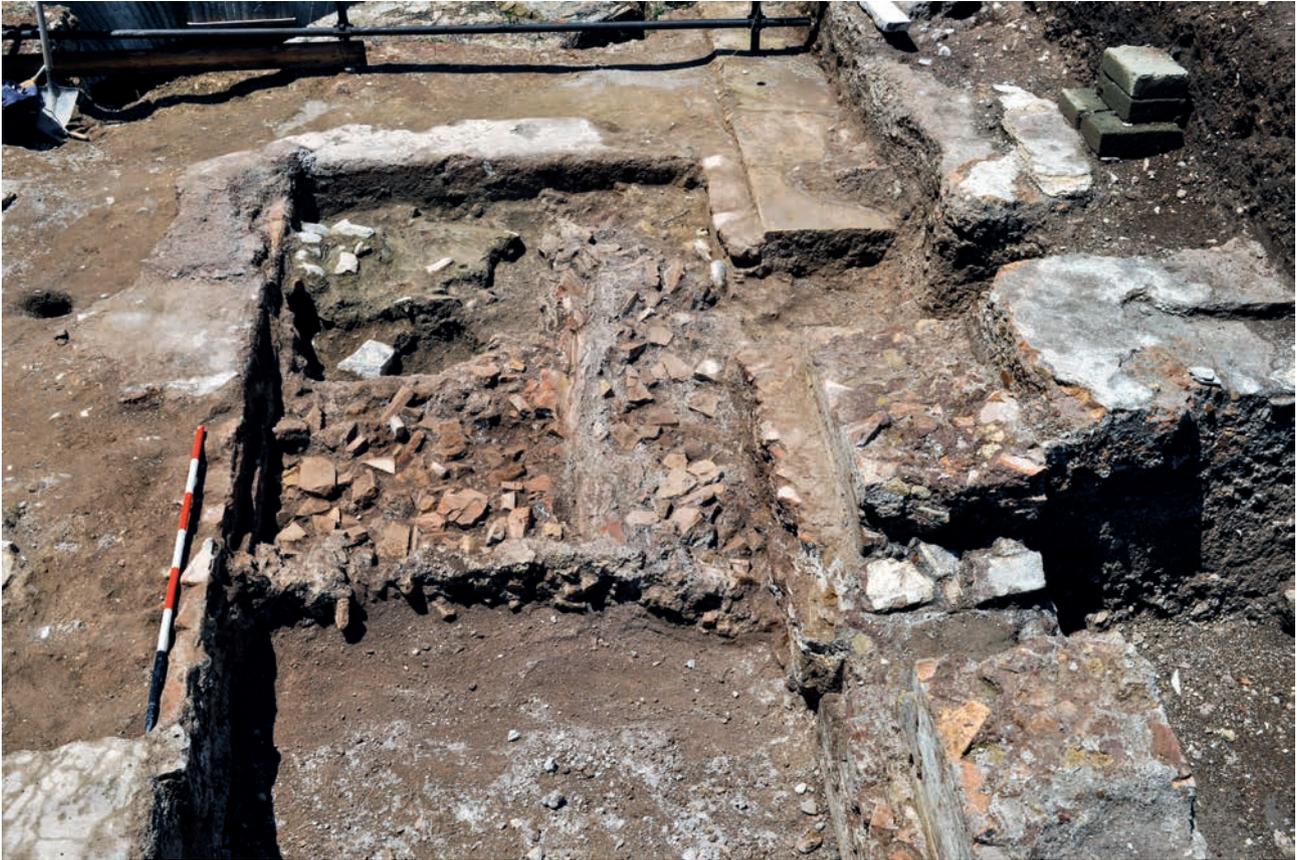
Fig. 49 – Restes de constructions employés pour colmater le bassin. Dans la partie orientale (au premier plan) ce remblai s'est effondré avec la partie brisée du fond du bassin.

Le remblaiement du bassin a été retrouvé intact à l'ouest de la ligne de rupture (U.S. 102 : fig. 49) et déplacé dans les deux secteurs de l'affaissement séparés par le mur n° 91 (U.S. 164, 188). Il a livré les restes de décor peint qui ont permis de proposer une datation pour la construction des principaux éléments introduits durant la phase 2. Ailleurs, aucune

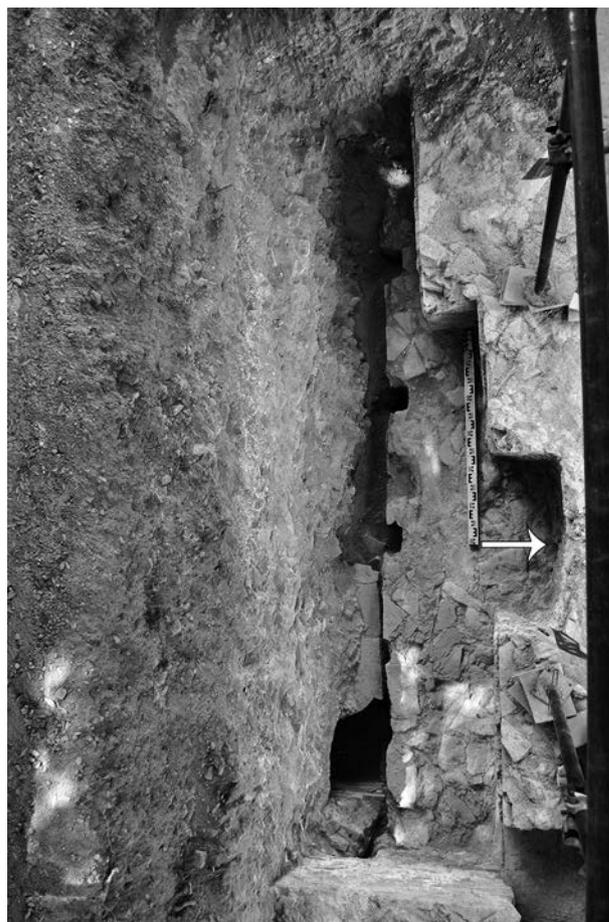
Fig. 50 – Creusement pratiqué dans le mur n° 48 pour prolonger la conduite N-S jusque-là ; ce projet fut abandonné et le creusement rebouché au moyen d'une maçonnerie, enlevée lorsqu'a été réalisé ce cliché.

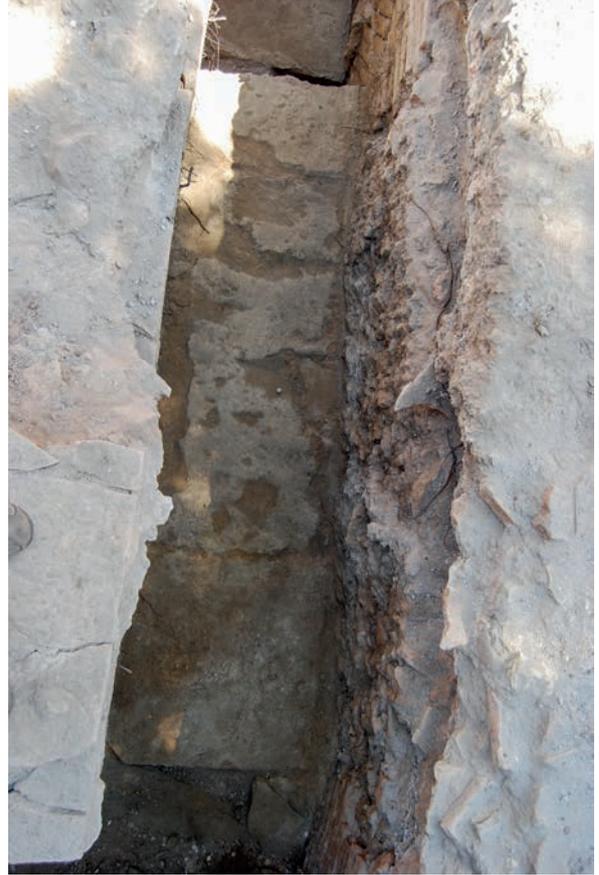
Fig. 51 – Sur le tronçon de l'égout N-S aménagé en creusant le mur annulaire B de l'édifice néronien, le piédroit oriental (à droite) est formé par la maçonnerie antérieure qui a été bâchée; le fond est revêtu de briques bipédales.

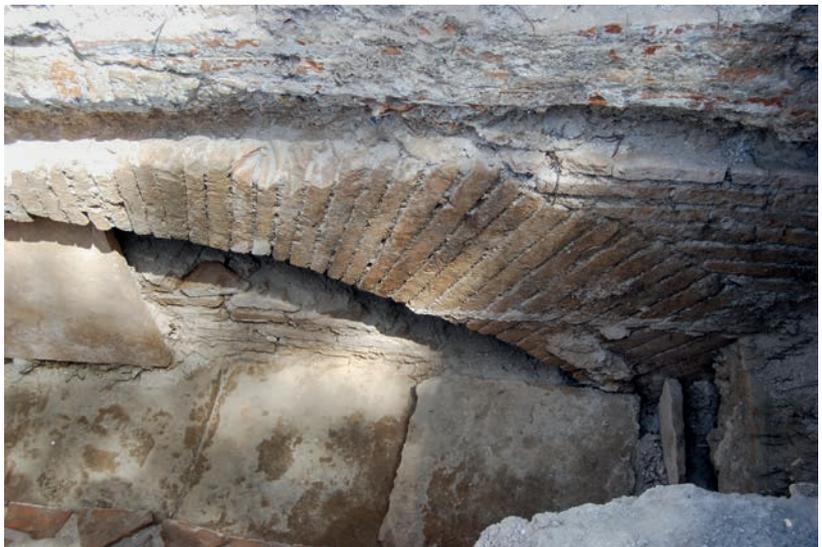
Fig. 52 – Le piédroit oriental de l'égout N-S est formé ici par le parement d'un arc néronien, complété par une maçonnerie; on note par ailleurs le creusement linéaire qui a servi à ancrer les bipédales de la couverture.

dans une saignée pratiquée dans le parement latéral de l'arc néronien n° 11.
