Les épisodes de la vie du site: interprétation de la séquence stratigraphique

LA CENATIO ROTUNDA

I. LES ÉPISODES DE LA VIE DU SITE : INTERPRÉTATION DE LA SÉQUENCE STRATIGRAPHIQUE

par Françoise VILLEDIEU

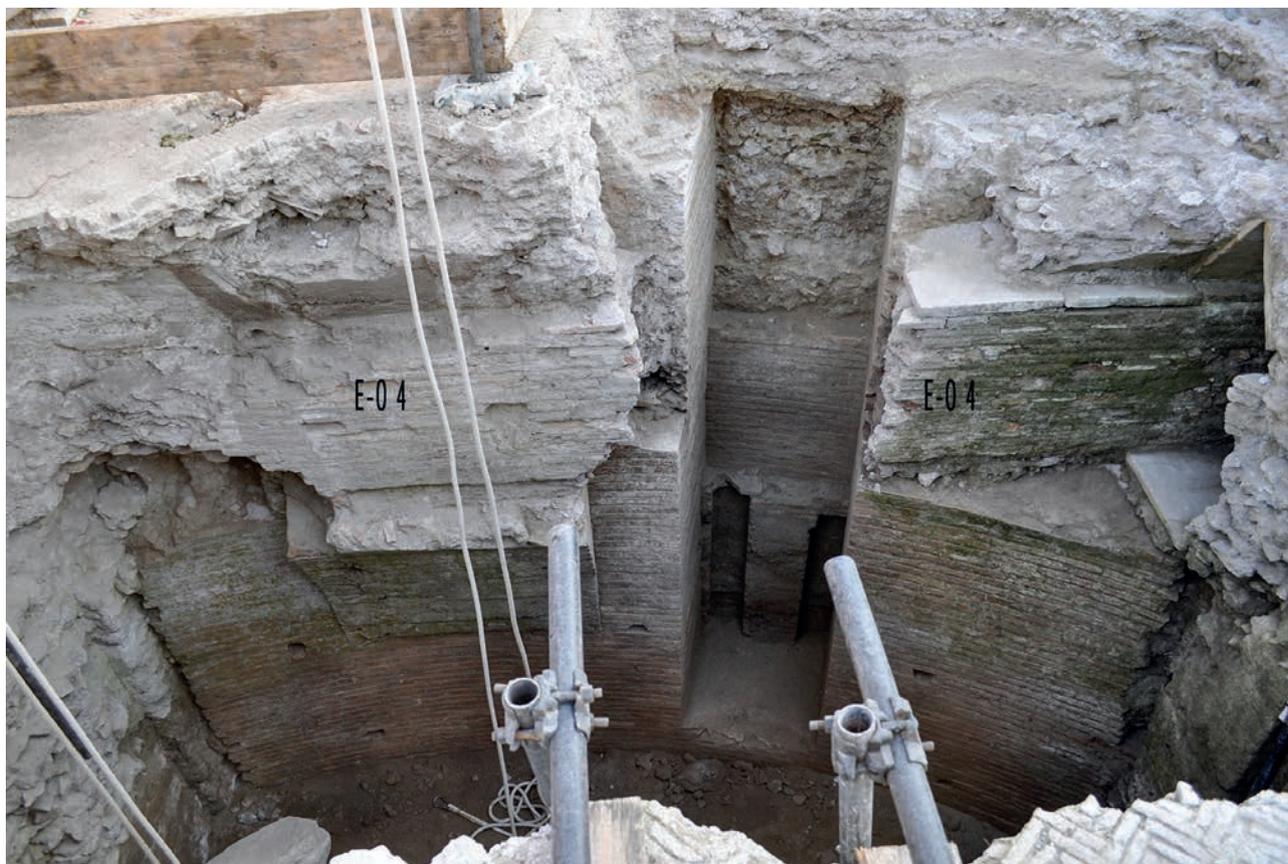
Fig. 53 – Sur cette vue, les deux tronçons restés en place de l'égout E-O 4 prennent appui sur les maçonneries néroniennes qui ont été entaillées dans ce but (vue vers le nord).

de cette dernière fut réalisée en partie au détriment du mur annulaire néronien n° 2 et de l'arc n° 4; le premier fut creusé pour permettre de loger le piédroit nord, l'autre pour faire passer la conduite (fig. 53). Cette seconde opération a été funeste pour l'arc qui, par la suite, s'est fracturé en plusieurs points⁸⁰. Les deux piédroits sont formés par des maçonneries peu épaisses, parementées de briques. Sur le premier segment situé dans l'emprise du mur annulaire néronien, la conduite est dotée d'un double fond formé par deux assises de bipédales reposant chacune sur une couche de blocage; sans doute ce soin particulier a-t-il été jugé nécessaire sachant que ce segment reposait en partie sur les remblais flaviens. Au-delà, la conduite traverse la fondation n° 70, circonstance qui explique qu'elle est restée en place (fig. 54);

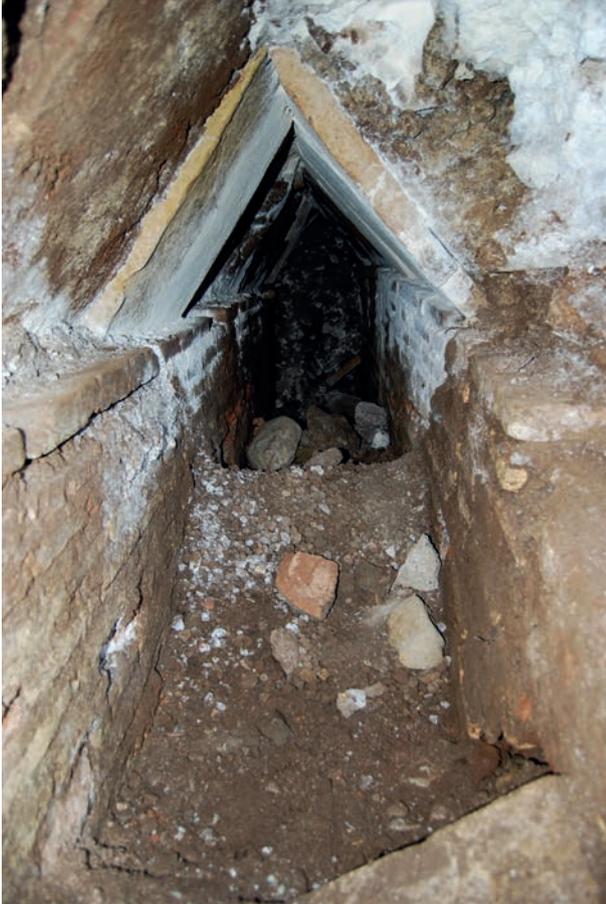
Fig. 54 – Tronçon de l'égout E-O 4 qui traverse et prend appui sur des structures antérieures, au-delà de la limite de la fouille (vue orientée vers l'est).

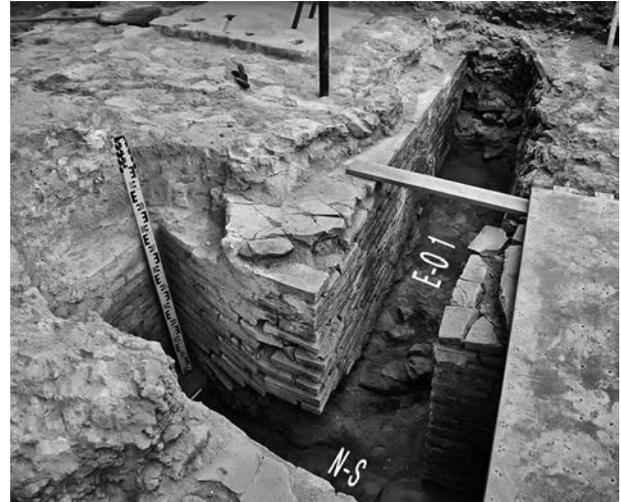
Fig. 55 – La branche E-O 1 du réseau d'assainissement et sa jonction avec la branche N-S (vue vers l'ouest).

Les trois autres conduites E-O furent creusées dans le massif n° 50 et dans sa fondation, dont le blocage mis à nu forme tant le fond que le montant vertical nord des conduites, tandis que l'on introduisait au sud des piédroits maçonnés plaqués contre le blocage entaillé. Le tronçon du canal E-O 1 compris dans la fouille a été entièrement dégagé (fig. 55). En revanche, pour E-O 2, l'enquête n'a porté que sur le départ de la conduite, qui se trouve sur une limite de l'espace exploré, dans un secteur où il aurait été dangereux de poursuivre la fouille. Enfin, dans le cas de l'égout E-O 3, qui se développe également hors de l'emprise de la fouille, une hauteur majeure et le fait qu'il n'est pas entièrement colmaté ont permis de constater qu'il se développe sur une longueur de 6 à 8 m, pour le moins, mais les contraintes

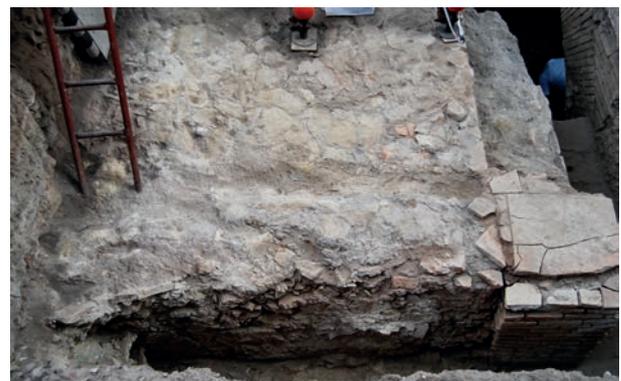
Fig. 56 – Le piédroit nord de la canalisation E-O 1 est formé par la maçonnerie n° 50 entaillée pour loger la conduite. On note la présence d'une brique bipédale près de la limite de la fouille, mais aussi l'absence du sillon qui serait utile au sommet du piédroit pour fixer une bâtière.

La couverture en bâtière de la conduite E-O 3 est encore pour partie en place et ses bipédales, qui ont été enlevées ou qui sont tombées, ont laissé des empreintes claires. Celle de la conduite E-O 2 a été entrevue. Dans le cas de la conduite E-O 1, un fragment de bipédale légèrement incliné a été observé, apparemment en place, sur la limite de la fouille (fig. 56). Cet élément, toutefois, est difficile à interpréter car, si on restitue une couverture en bâtière, celle-ci devrait atteindre un niveau supérieur à celui du pavement du bâtiment. De fait, il n'y a pas de traces d'an-

crage de la bâtière au sommet des piédroits et l'on est tenté de penser qu'à cet endroit les briques pourraient avoir été posées à plat. Par ailleurs, certains des restes de bipédales trouvés dans ce secteur, tant à l'extrémité de la conduite E-O 1 qu'au début de la branche N-S, étaient percés de nombreux petits trous réalisés après la cuisson des briques (fig. 57). Il s'agissait peut-être d'éléments faisant fonction de couverture d'un regard. On note que dans l'angle nord formé par les deux conduites a été bâti un petit pilier qui pourrait avoir servi à renforcer ce dispositif.

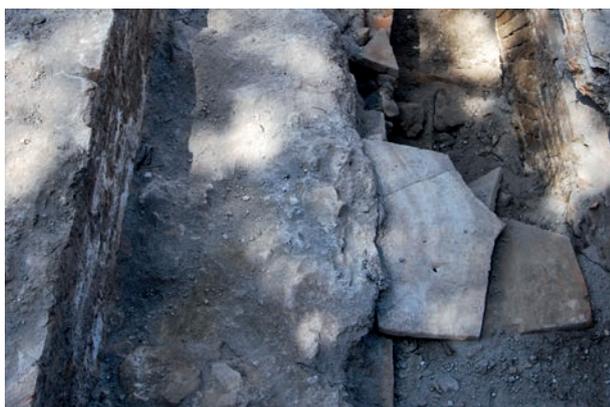
Fig. 57 – Brique utilisée pour couvrir les égouts à la jonction des branches N-S et E-O 1 ; plusieurs trous pratiqués après la cuisson la transpercent entièrement.

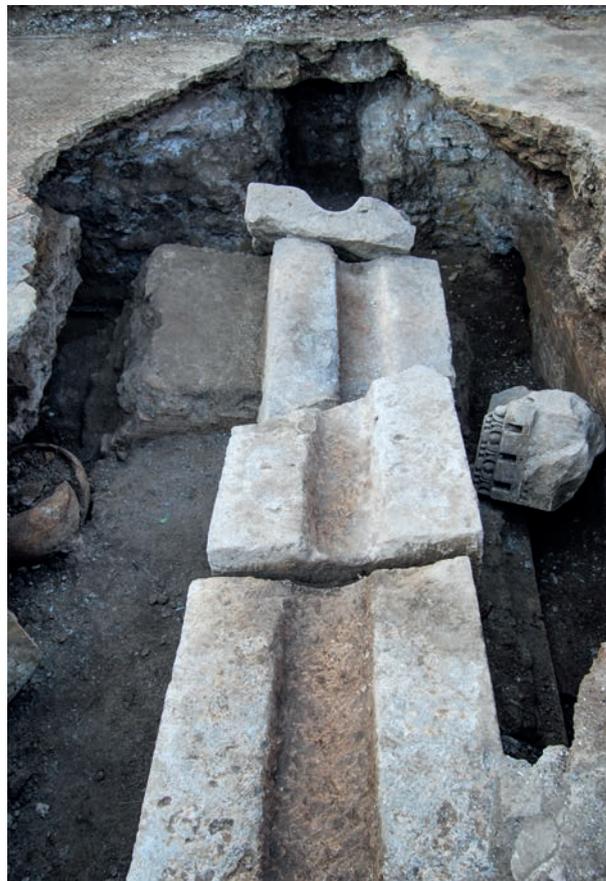
Fig. 58 – Canal d'écoulement des eaux pluviales fait de grands blocs de travertin (vue orientée vers l'ouest).

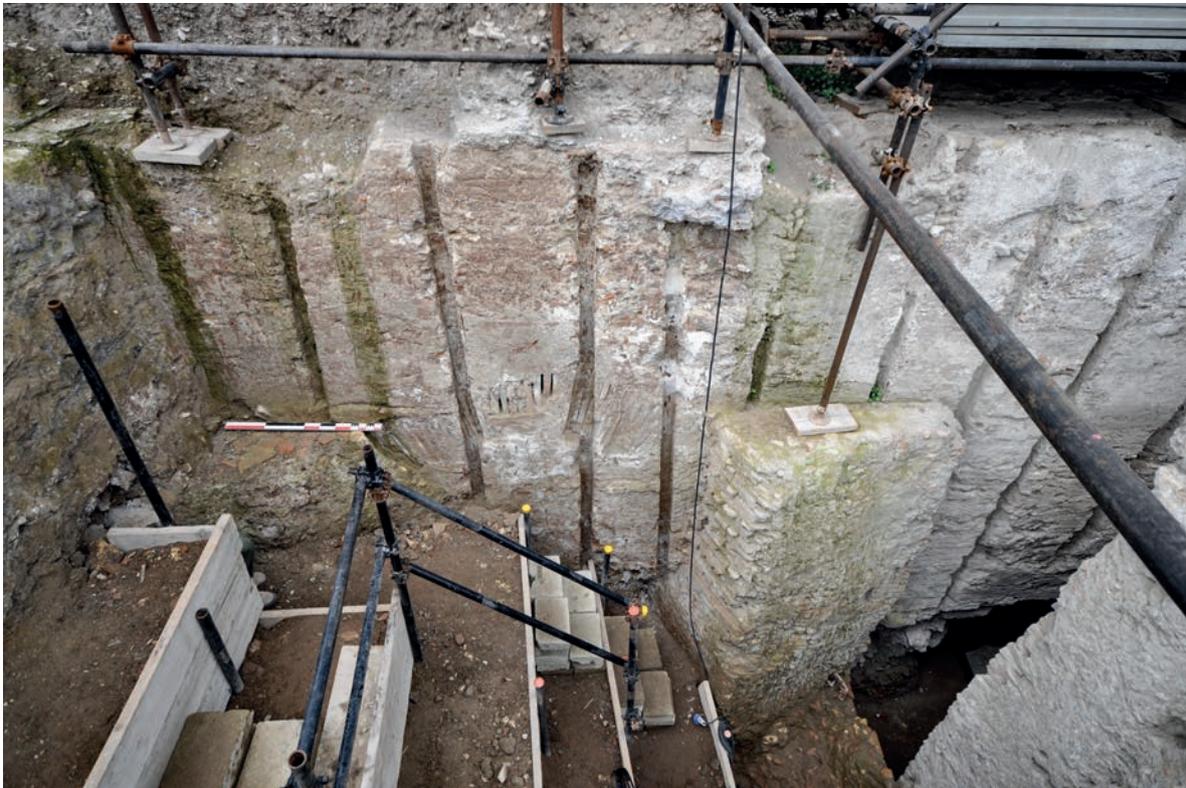
Fig. 59 – La fondation n^o 99 (vue orientée vers le sud).

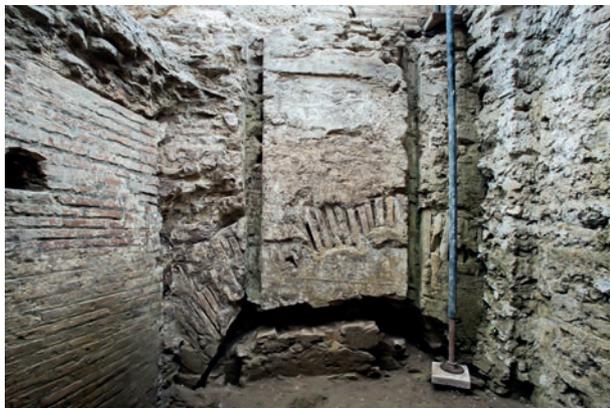
Fig. 60 – La fondation n° 95, à l'est du mur annulaire B (vue orientée vers le nord; cliché Ch. Durand).

Nous avons vu que les aménagements de la phase 2 avaient été complètement rasés avant que ne commencent les nouvelles constructions; en revanche, les plus anciens, ceux de la phase 1, sont apparemment encore partiellement en usage, pour le moins dans les espaces que nous avons explorés. C'est par rapport à ces bâtiments que semblent s'organiser les deux murs parallèles orientés est-ouest qui sont construits alors (pl. VIII), le premier (n^{os} 91/92) étant positionné presque exactement à mi-chemin entre le second (mur n^o 100) et le mur n^o 54 datant de la phase 1⁸². Les deux nouveaux éléments reposent sur des fondations (n^{os} 93 et 95; n^o 99) qui s'enfoncent moins profondément que celles des phases 1 et 2, mais sont pour cette raison renforcées par des arcs de décharge (fig. 59 et 60). Les parties les plus profondes, parmi celles qui ont pu être examinées, mesurent 4,50 m de

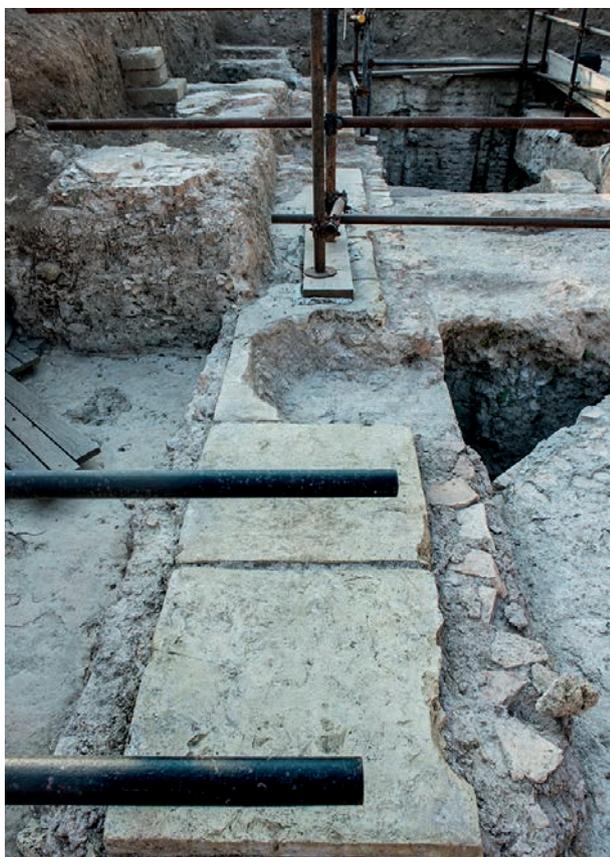
Fig. 61 – Les briques bipédales placées à la base du mur n° 92 et la fondation qui prend appui directement sur la structure néronienne et mesure, à cet endroit, moins de 10 cm de hauteur (vue orientée vers l'est; cliché Ch. Durand).

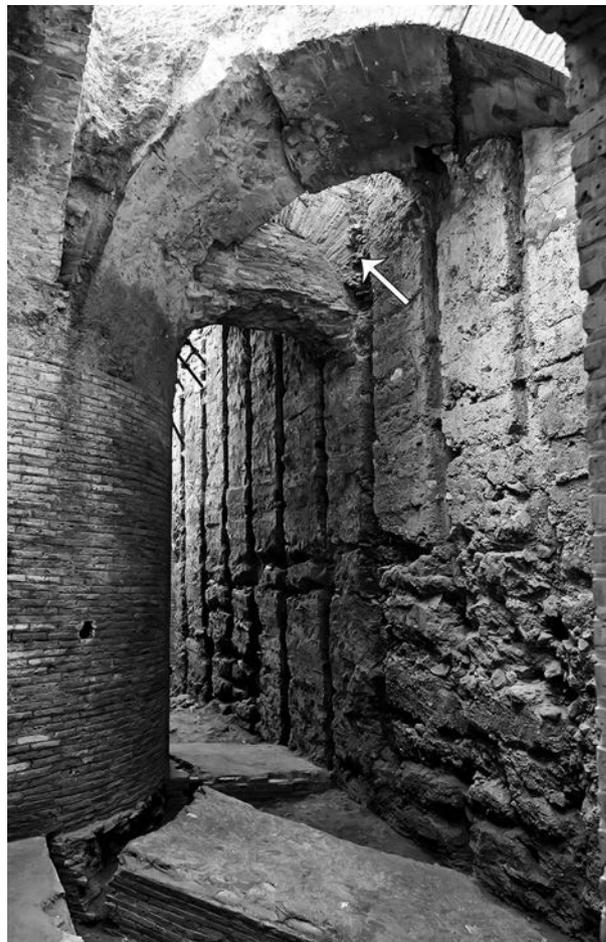
Fig. 62 – Après avoir pris appui sur le pilier, la fondation du mur n° 92 repose pour partie sur l'arc n° 9 mais elle débordé par rapport à celui-ci; les constructeurs ont, de ce fait, introduit un petit arc entre le pilier et la fondation n° 70 de la phase 2 (cliché Ch. Durand).

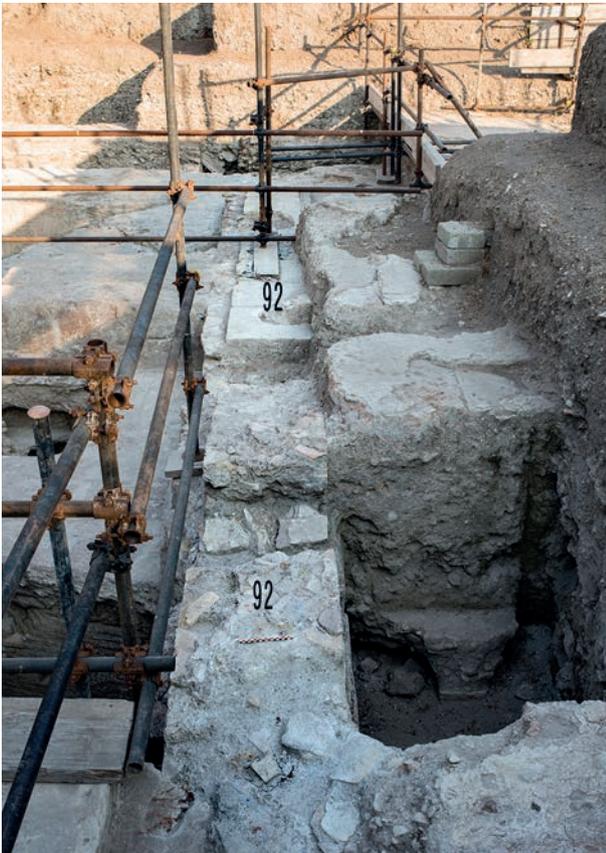
Fig. 63 – L'élévation en brique du mur n° 92 se conserve sur la partie de la structure qui occupe le premier plan sur ce cliché; au-delà apparaît l'assise de bipédales posée au sommet de la fondation (vue orientée vers l'ouest; cliché Ch. Durand).

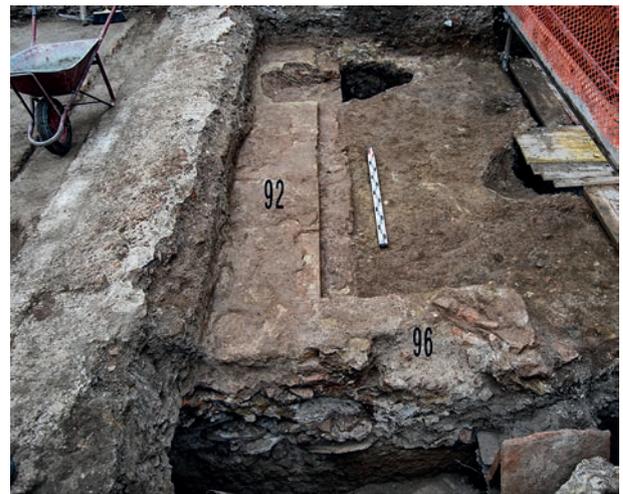
Fig. 64 – Sur ce cliché, apparaît au premier plan l'égout N-S, puis la base du muret ou massif maçonné n° 96, qui se détache du mur n° 92. À gauche de ce dernier, le pavement en *opus spicatum* partiellement masqué par une couche de chaux est contemporain de la phase 3; c'est à l'époque sévérienne que le mur a été démantelé bien au-dessous du niveau du sol.

Une structure dotée d'une fondation peu profonde (n° 96) prenait appui contre le mur n° 92 et se développait sur 1,30 m de longueur, vers le sud, en suivant la direction de la conduite N-S du réseau d'assainissement (fig. 64). Il n'en restait que quelques traces correspondant à une fondation plus superficielle que celle du mur voisin. Nous ignorons si elle portait une élévation bâtie ou tout autre chose, éventuellement un objet ayant une fonction exclusivement décorative.

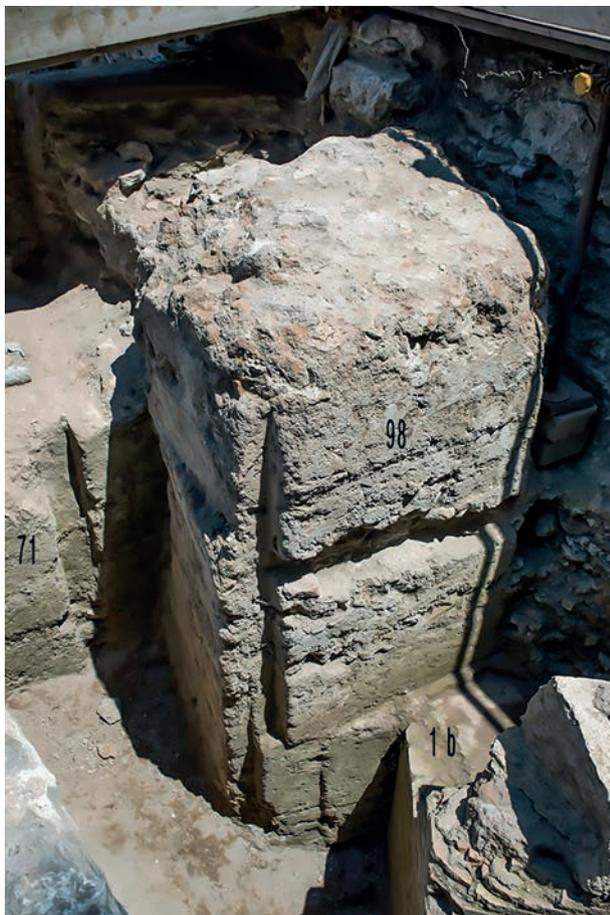
Fig. 65 – La fondation n° 98, attribuée à la phase 3, prend appui sur le mur néronien n° 1 b et contre la fondation n° 71 de la phase 2 (cliché Ch. Durand).

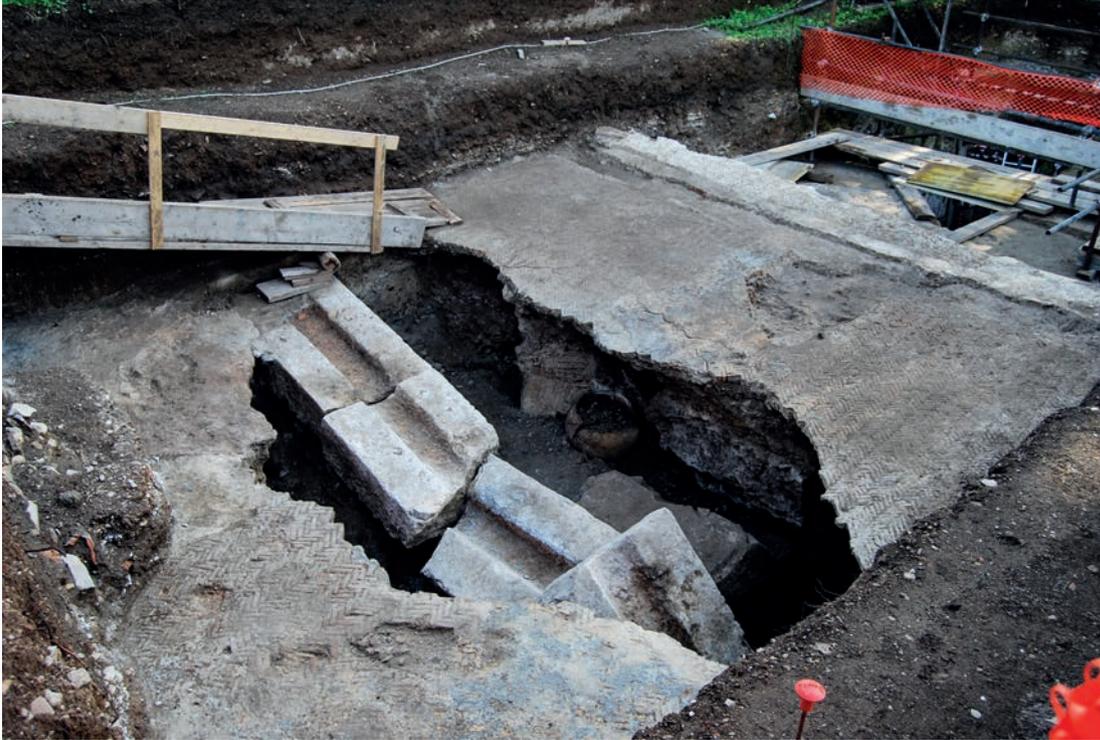
Fig. 66 – La partie du pavement en *opus spicatum* dégagée en 2009 de part et d'autre de la fosse dans laquelle s'est effondré le canal E-O 5 (vue vers le sud-est).

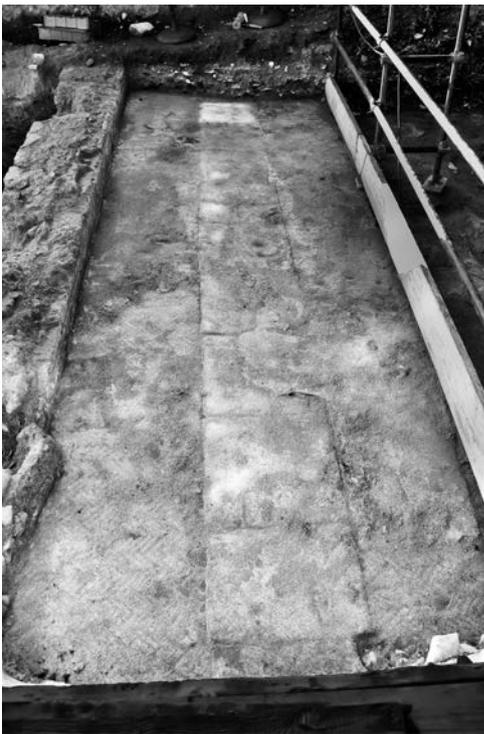
Fig. 67 – Le secteur du pavement en *opus spicatum* proche du mur n° 54. Un alignement de briques bipédales anime ce revêtement; un dispositif similaire était présent au voisinage du mur n° 92 (vue orientée vers l'est).

Le sol de l'espace délimité au nord par le mur 54 et au sud par le mur 91/92 a reçu un revêtement en *opus spicatum*, dans lequel sont insérés, sur l'axe médian, le chenal en bloc de travertin n° E-O 5 (fig. 66) et, de part et d'autre de celui-ci, un alignement de bipédales (fig. 67). L'absence de supports intermédiaires entre ces deux murs situés à 8,90 m de distance (soit 30 pieds), de parement à parement, la nature du revêtement et la présence du canal de récolte des eaux pluviales, tous ces éléments contribuent à faire penser qu'il s'agit d'un espace découvert. Entre le mur n° 92 et l'alignement de bipédales le plus proche, le pavement était extrêmement dégradé et nous avons été autorisés à l'enlever pour fouiller les niveaux sous-jacents et découvrir le sommet du pilier néronien. Ailleurs, il a été laissé en place et même soutenu par des étais dans le secteur situé au sud de la fosse U.S. 8608, où il tendait à s'effondrer. Il s'était totalement disloqué à l'intérieur de la même fosse et aux abords de celle-ci, en particulier au nord, la fosse ayant été creusée et approfondie progressivement à partir de là. Au-delà, en revanche, il est en bon état. Des lambeaux du même revêtement ont été repérés sur la limite nord du sondage sud-est et il est donc possible de supposer que le traitement du sol mis en évidence près du corps de bâtiment n° 50 se développait pour le moins sur 11 m de longueur, d'ouest en est ; il s'agirait donc d'une allée plutôt que d'une cour. Le profil de briquettes d'*opus spicatum* visibles sur la limite occidentale de la fouille et le fait que le chenal E-O 5 se prolonge sur

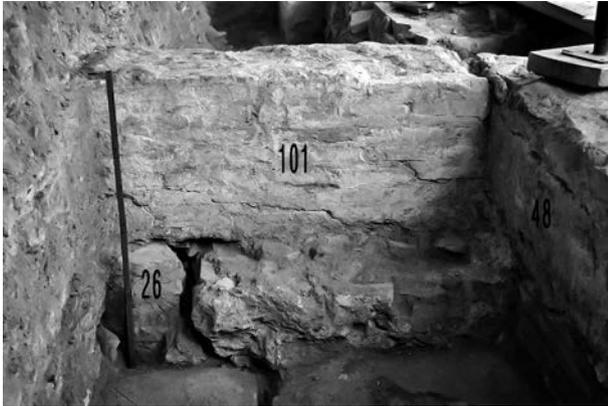
Fig. 68 – Le mur n° 101 et sa fondation prennent appui, à droite, contre le mur n° 48 de la phase 1 ; la fondation s'interrompt à l'emplacement du mur n° 26 que l'on propose de dater de l'époque néronienne (vue vers l'ouest).

Dans la partie dégagée, il repose d'abord sur la fondation du mur n° 48, puis sur les restes du mur n° 26 qui paraît néronien (fig. 68). Sa fondation est, de ce fait, fort peu profonde sur le court tronçon situé dans l'emprise de la fouille. Pour réaliser cette partie basse de la maçonnerie, on ouvrit une tranchée (U.S. 8758) qui déborde par rapport au parement oriental du mur, tandis que le parement opposé, et donc aussi la fondation, prend appui directement contre la paroi ouest du creusement. Le mur 101 se prolonge au-delà de la limite méridionale de la fouille. La « niche » U.S. 8762 pratiquée dans le mur n° 48 est condamnée et colmatée au même moment. Le pavement installé au cours de la phase 2 reste en usage après l'introduction de ce mur.

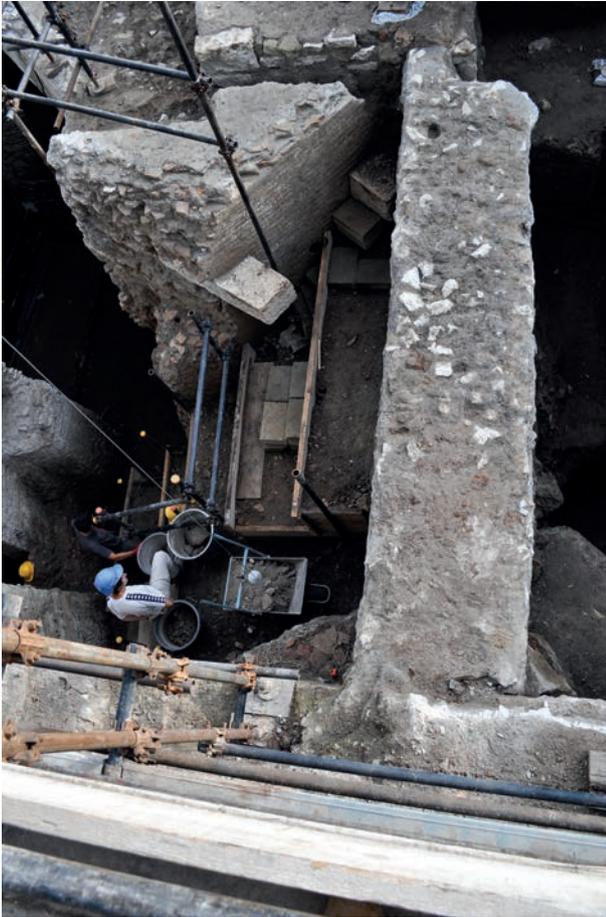
Fig. 69 – La fondation n° 113, attribuée à la phase 4, prend appui au nord contre le mur n° 73 (phase 2) et, au sud, contre la fondation n° 99 (phase 3); le premier de ces deux murs avait été rasé avant l'ouverture du chantier de la phase 3 (vue vers le nord).

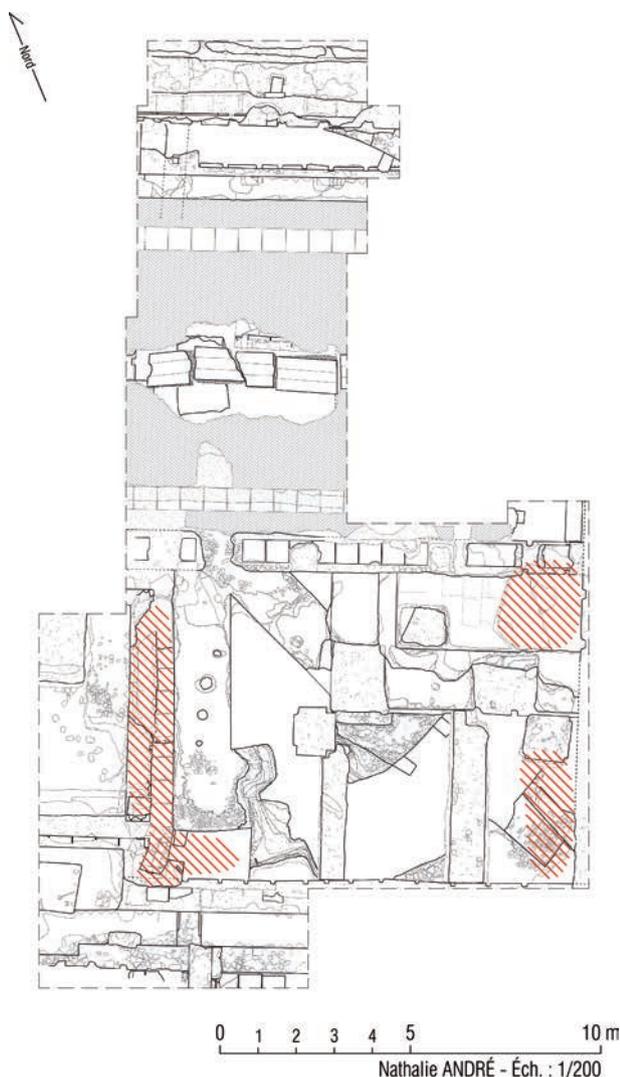
Fig. 70 – Localisation des zones où, au début de la campagne de construction sévérienne, les dénivellations dues à l'affaissement des remblais antérieurs ont été colmatées au moyen de fragments de marbre et de gravats.

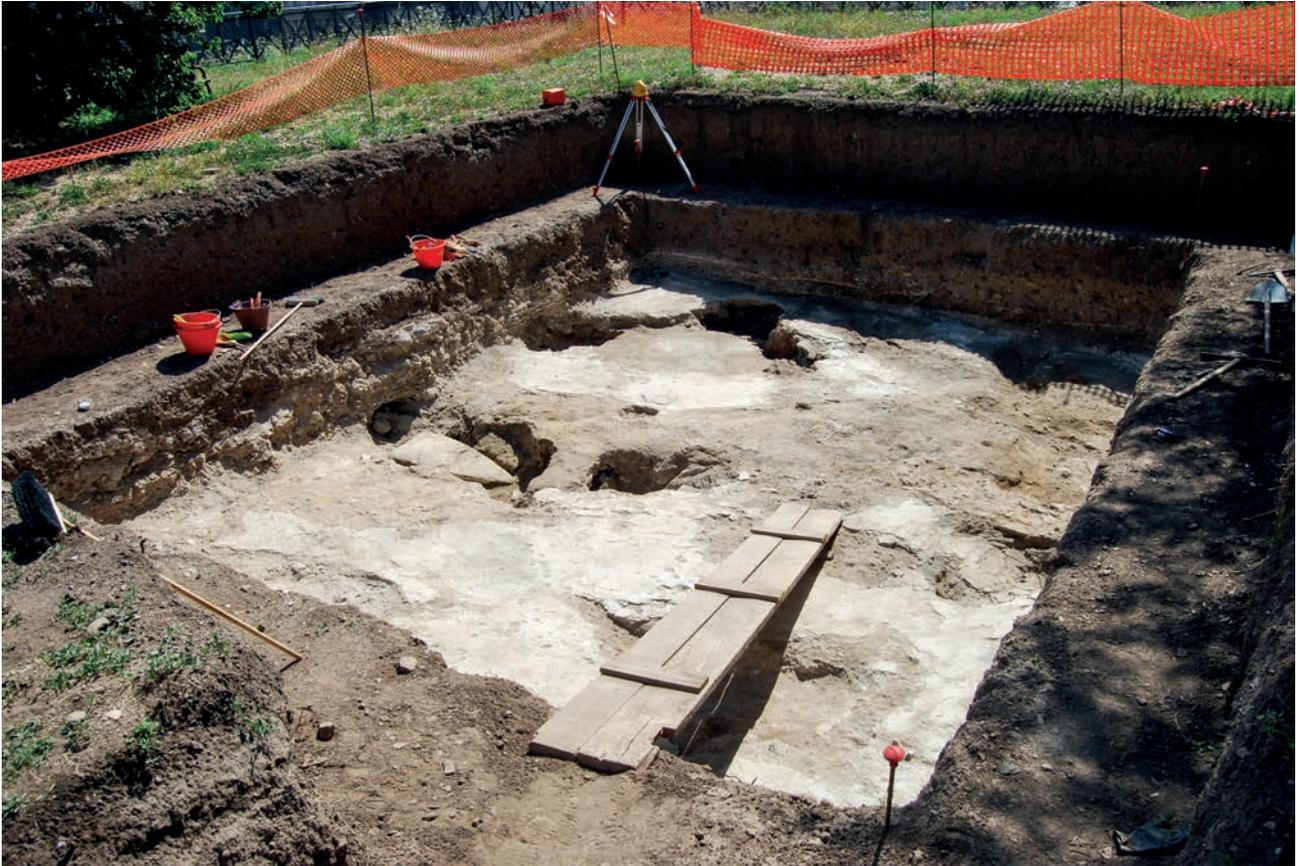
Fig. 71 – Le sol de mortier qui marque le début du chantier, dans le premier espace fouillé en 2009 est brisé à l'emplacement de plusieurs affaissements qui avaient pourtant été colmatés peu auparavant, en particulier en utilisant des gros blocs de marbre tel que celui dont on voit ici une face dans la première fosse à gauche. Sur la paroi du sondage la plus proche de ce bloc, apparaissent en coupe les strates correspondant à plusieurs étapes du chantier; composées principalement d'éclats de marbre blanc et de mortier elles se distinguent nettement des strates successives qui sont plus foncées (vue vers le nord-est).

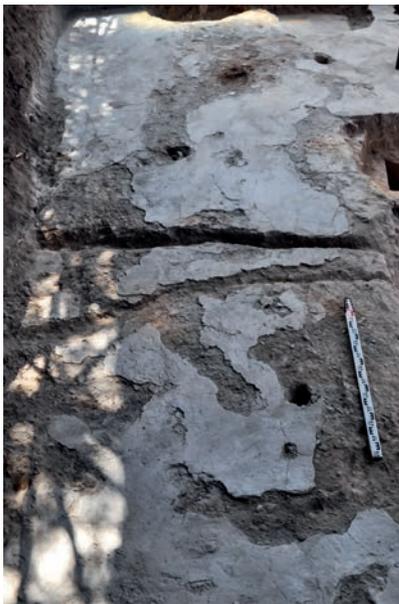
Fig. 72 – Trous de poteaux et sillons suggérant la présence d'installations de chantier (vue vers l'ouest).

Dans les secteurs sud et est de l'aire de fouille ont été retrouvées des traces d'installations de chantier. Six trous de poteaux dont le diamètre est assez réduit, deux creusements linéaires et un autre irrégulier¹⁰² repérés dans le premier espace correspondent vraisemblablement à une ou des installations relativement légères : table, établi, abris (fig. 72) ?

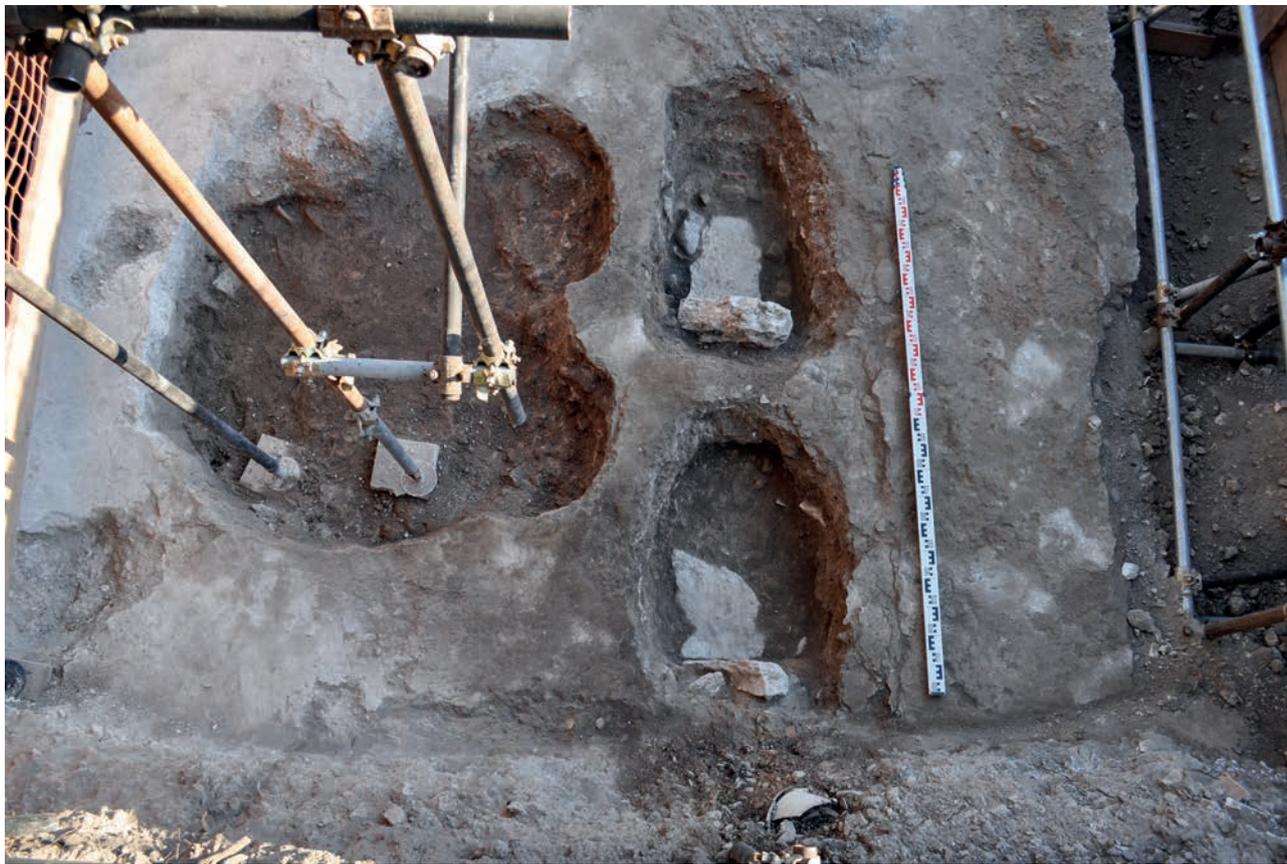
Fig. 73 – La grande fosse et les deux creusements situés à sa droite sur la photo ont permis de loger un dispositif de chantier, vraisemblablement un treuil. Le creusement circulaire présent en bas, à gauche, pourrait appartenir au même aménagement.

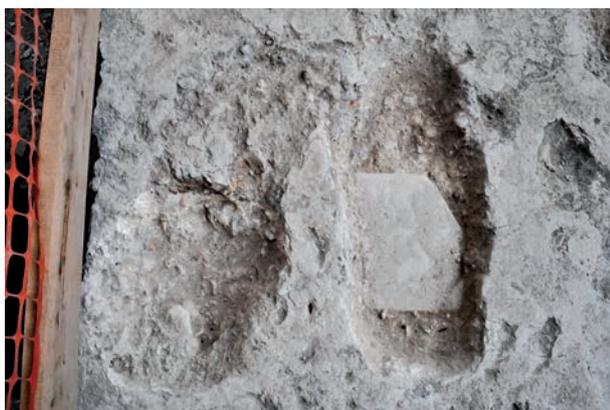
Fig. 74 – La fosse située à gauche sur ce cliché a probablement servi à éteindre de la chaux vive; nous ignorons quel usage fut réservé à la seconde.

À proximité se trouvait une fosse de petite taille, circulaire, contenant encore de la chaux pure: nous supposons, dans ce cas, qu'elle a été utilisée pour éteindre de la chaux vive (U.S. 8888). Tout près de celle-ci s'en trouvait une autre (U.S. 8890), également de petite taille, qui n'a pas livré d'indices susceptibles de nous aider à en déterminer la fonction (fig. 74).

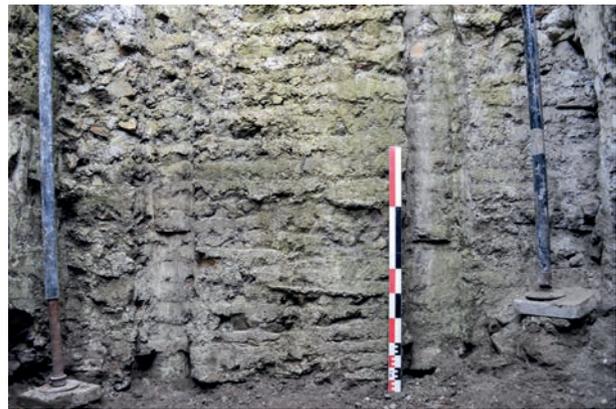
Fig. 75 – Les empreintes du coffrage de bois, révèlent, du fait de leur irrégularité, les difficultés rencontrées pour boiser la tranchée destinée à l'égout n° 125 sur un tronçon correspondant à un affaissement.

Les empreintes des coffrages, généralement très nettes et régulières, sont extrêmement confuses dans le cas de la paroi ouest de l'égout n° 125, où elles révèlent toutes les difficultés rencontrées par les terrassiers et par les charpentiers pour creuser une tranchée dans les remblais instables de ce secteur et pour la contenir au moyen d'un boisage. La présence des gros blocs de marbre employés pour colmater et consolider le terrain à cet endroit (voir ci-dessus) a certainement contribué à rendre ces opérations ardues. Le résultat nous apprend que l'on n'a pas été en mesure d'introduire partout des planches et des poteaux et, en conséquence, le blocage a parfois été coulé directement contre terre; dans d'autres cas, il a fallu utiliser des planches courtes et étroites pour plier le coffrage aux irrégularités de la tranchée (fig. 75).

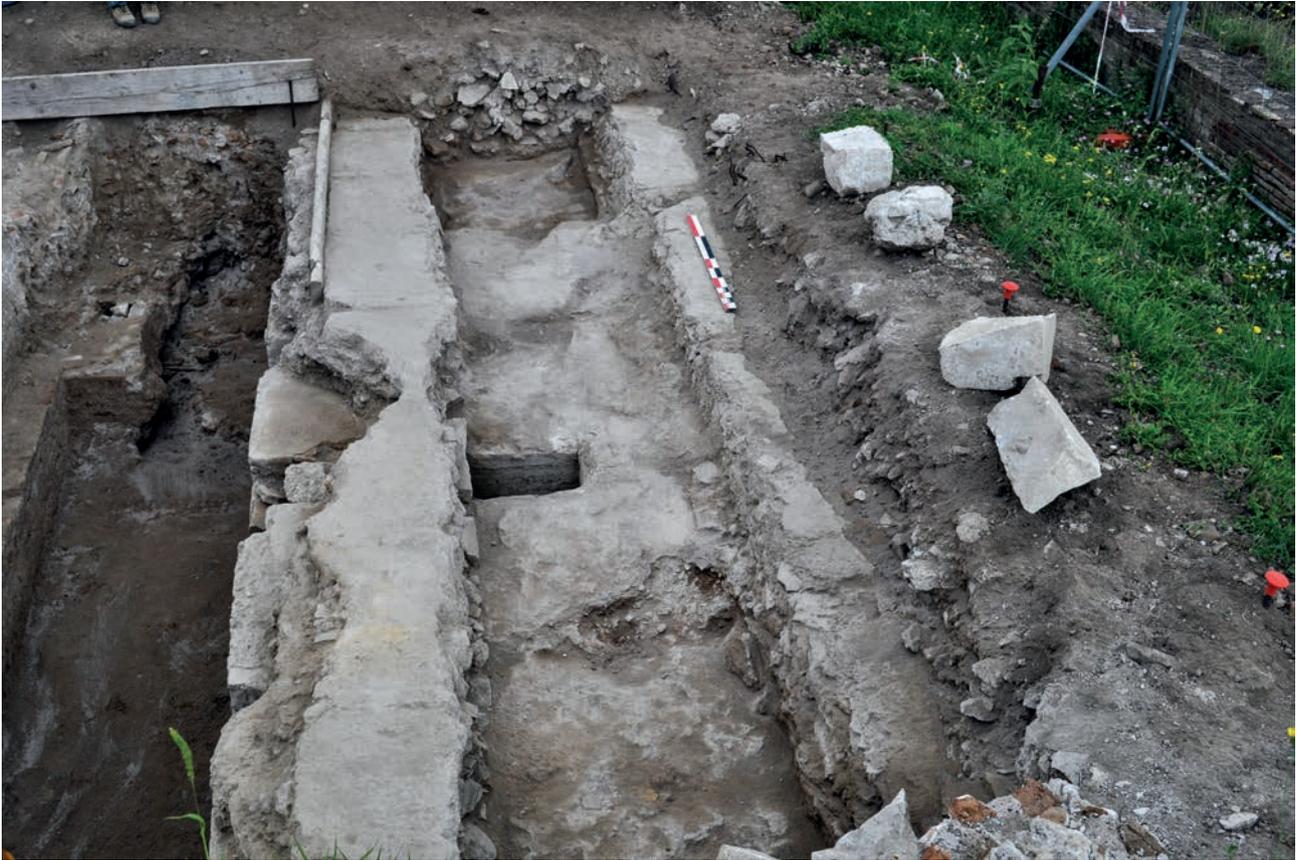
Fig. 76 – Vue d'ensemble du sommet de l'égout n° 124, où apparaissent les empreintes des blocs du chenal. À gauche se trouve le muret n° 122, ainsi que la plinthe qui délimite le portique nord; à droite, le blocage n° 120 (vue orientée vers l'ouest).

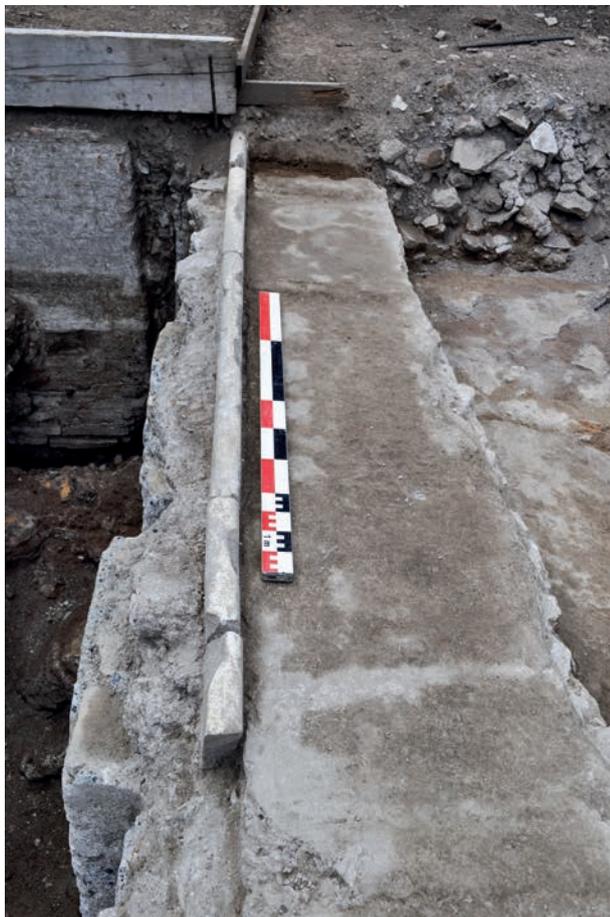
Fig. 77 – Bordure du portique nord : détail.

Les blocs du canal d'écoulement étaient enclavés au nord et au sud dans des maçonneries de blocage. La première (n° 120) n'a été que partiellement entrevue, sur sa limite méridionale, mais il est possible de la restituer jusqu'à l'alignement des blocs du stylobate. La seconde a l'aspect d'un muret mesurant 59 cm d'épaisseur (n° 122); sa surface supérieure conserve les empreintes des dalles qui le revêtaient et sur sa face méridionale est présent un reste de la plinthe en marbre du Proconnèse, qui n'a laissé ailleurs que son empreinte (n° 247). La plinthe était maintenue en place, verticalement, grâce à l'appui fourni d'un côté par le muret et, sur la face opposée, par un blocage de moellons et mortier (fig. 77).

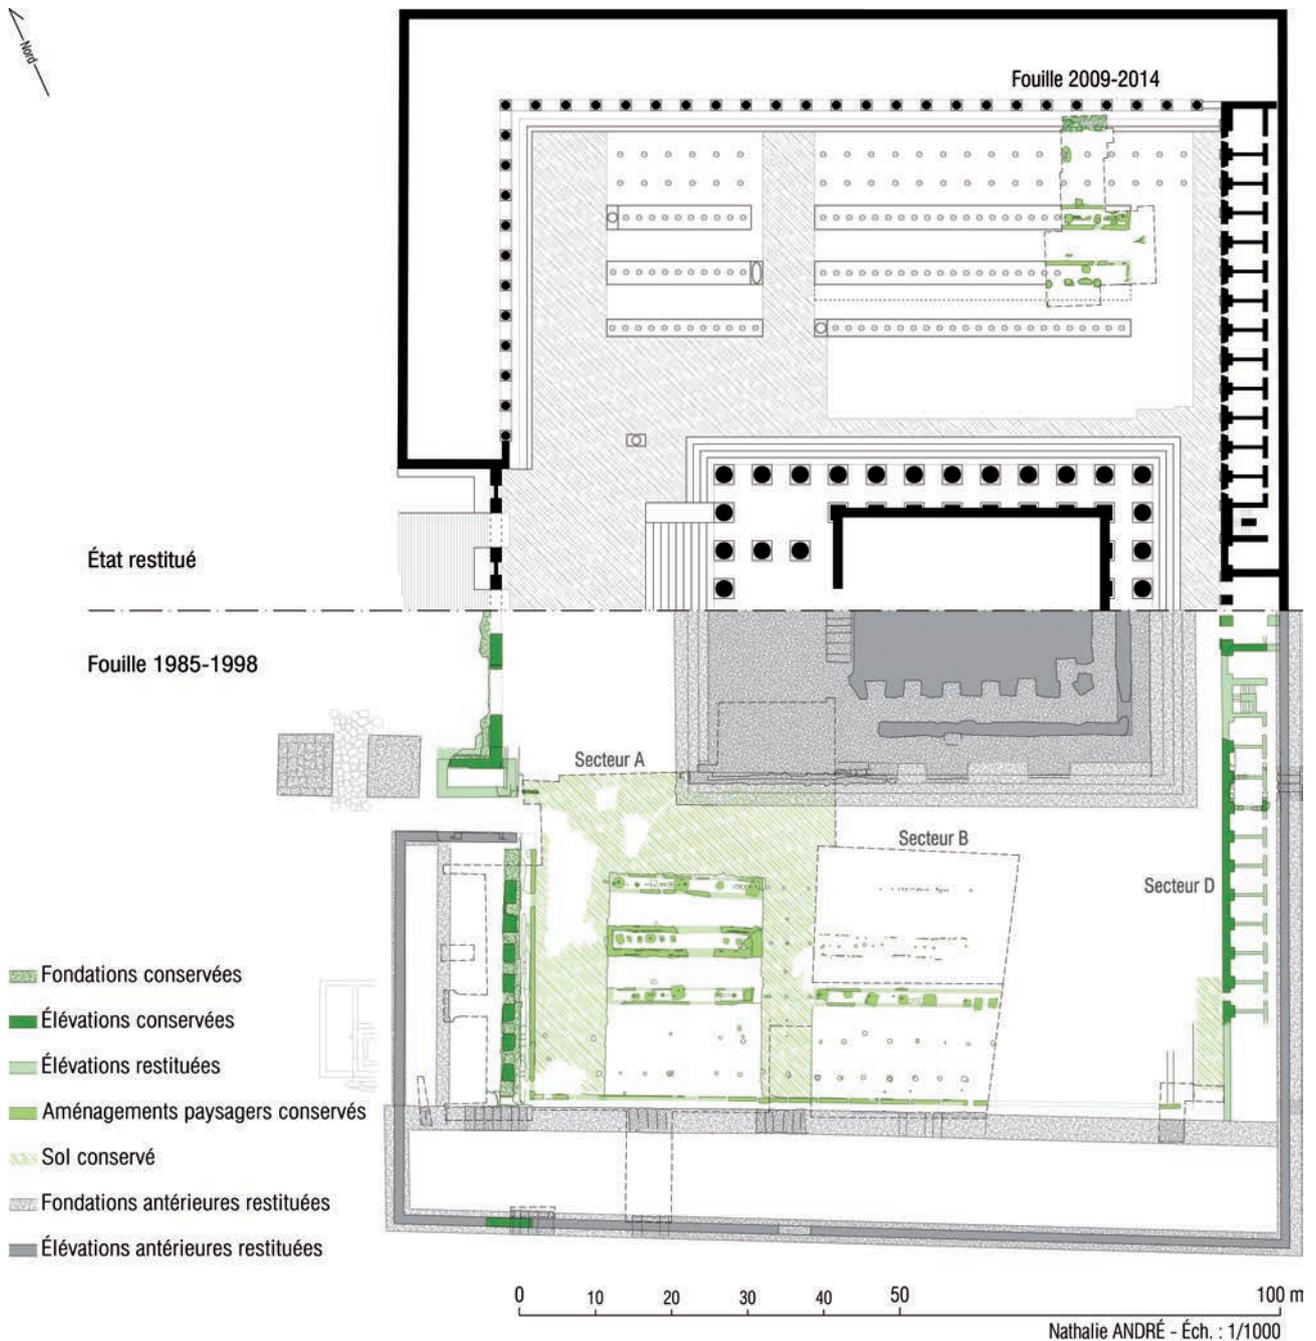
Fig. 78 – Restitution du complexe sévérien réunissant les données recueillies depuis 1985.

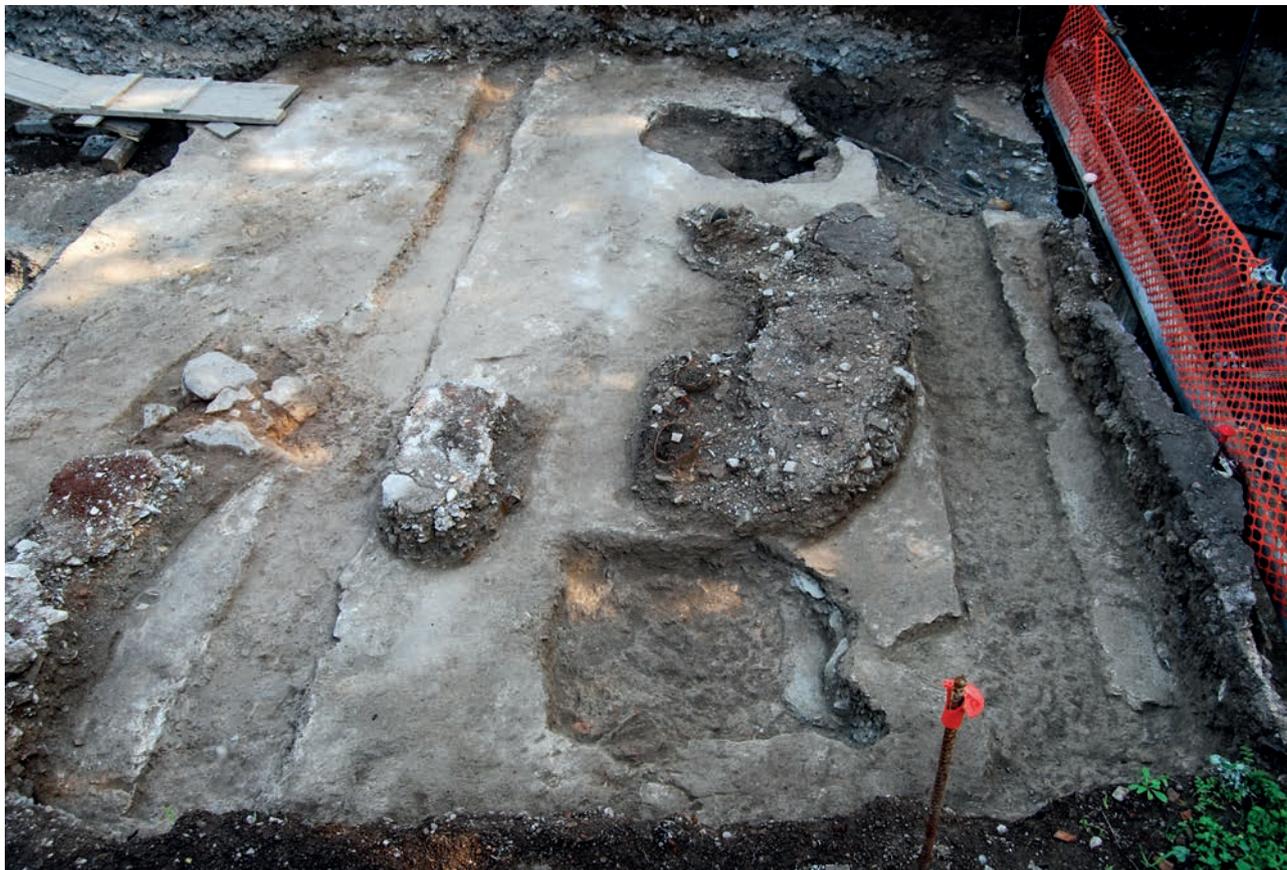
Fig. 79 – Restes de la plate-bande nord du jardin sévérien. Dans les deux sillons étaient fixées les plinthes de marbre formant une bordure. Sur l'axe central sont creusées deux fosses dans lesquelles étaient logées de grandes amphores utilisées comme pots de fleurs. Des fragments d'amphores de plus petite taille les relient. À gauche, le sillon a été recoupé par une fosse dans laquelle devait être logé un élément décoratif ; à proximité apparaît un lambeau de la préparation du revêtement que l'on suppose fait de dalles de marbre (vue orientée vers l'est).

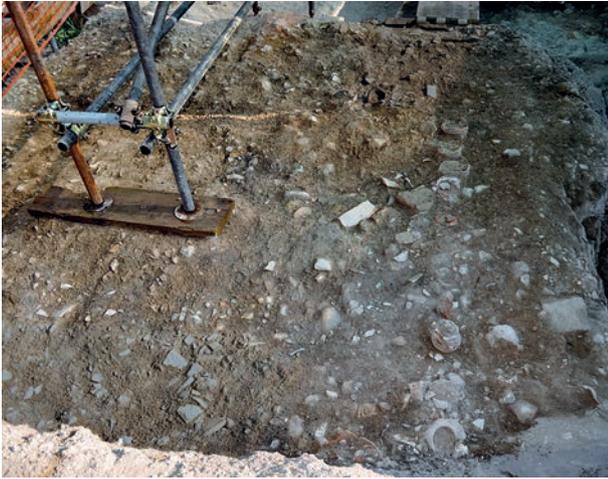
Fig. 80 – Extrémité orientale de la seconde plate-bande mise au jour, où apparaissent les restes fragmentaires de 18 demi-amphores qui suivaient le contour de cet aménagement (vue orientée vers le nord).

La seconde plate-bande est plus large et elle s'achève, à l'est, sur la même ligne que la première. Le sillon qui en dessine le pourtour est légèrement plus large, car il a accueilli non seulement une plinthe, mais également un alignement de petites amphores dont 18 exemplaires ont été retrouvés *in situ* ou légèrement déplacés, en majeure partie brisés depuis la disparition du jardin (fig. 80). Tous se concentrent à l'extrémité orientale de la plate-bande, les autres ayant disparu partout ailleurs. Ce sillon n'a été identifié que sur les limites nord et est. Sur le plan, le sillon méridional a été restitué par symétrie à partir de l'axe des grandes fosses. La plate-bande mesure ainsi 5,60 m de largeur et sa bordure méridionale restituée se trouve donc en partie dans l'emprise de la fouille où, toutefois, aucune trace n'en a été retrouvée; on suppose que le

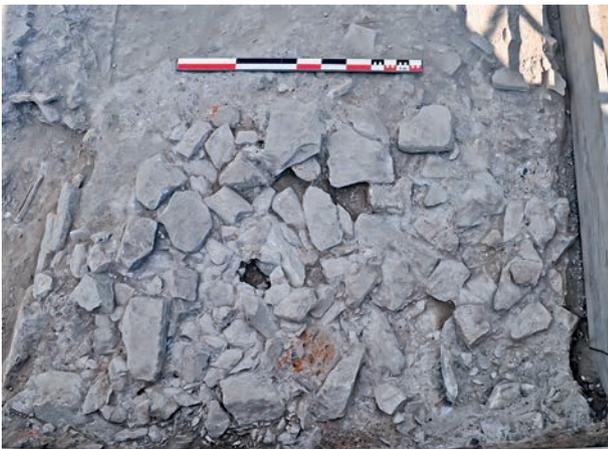
Fig. 81 – Fond d'une fosse (n° 203) aménagée à proximité du portique nord, remplie de moellons parmi lesquels certains dessinent l'empreinte d'objets qui y étaient fixés.

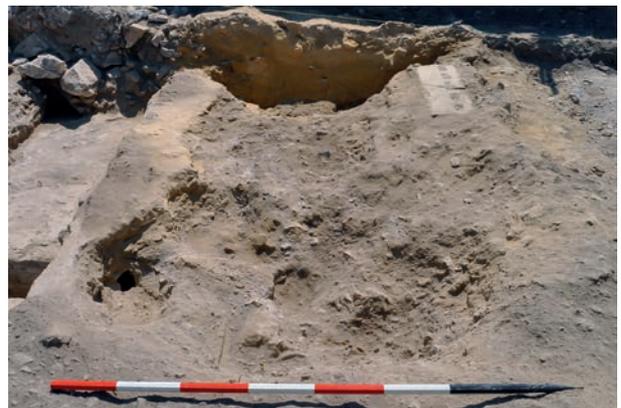
Fig. 82 – Sur cette vue, orientée vers l'est, apparaissent les fosses qui étaient colmatées par les strates 29 et 294 (voir ci-dessous) ainsi qu'un bloc travaillé, réemployé.

dans d'autres monuments de Rome, cela entre la fin du IV^e et le milieu du V^e siècle; les plantes du jardin, elles-mêmes, n'avaient pas été épargnées. En revanche, une analyse du mobilier résiduel, ainsi que la présence d'un bloc d'architrave abandonné à l'époque moderne, m'avaient encouragée à avancer l'idée que le pourtour du sanctuaire avait été laissé intact, probablement pour masquer les bouleversements et l'état d'abandon du terrain¹¹⁷. L'hypothèse est devenue une certitude grâce aux données recueillies dans la nouvelle aire de fouille où les traces du démantèlement du portique à l'époque moderne sont très claires. Cet épisode sera commenté plus bas, mais on y fait allusion ici pour replacer les vestiges de la fin de l'antiquité dans un contexte plus précis. Les quelques indices d'activité et de fréquentation du secteur sont en effet venus au jour au pied du portique nord. Il s'agit d'un lambeau de sol composé de petits galets plats mêlés à de la terre (U.S. 40) et d'un bloc en remploi qui semble avoir été posé intentionnellement à cet endroit (fig. 82).

jaune décomposé, possédant l'aspect et la densité de l'argile, qui a été retrouvée devant l'égout du portique (U.S. 29 et 294). Cet apport, extrêmement compact, occupait deux grandes cavités dont la forme était approximativement en tronc de cône (fig. 82 et 83). Au sein du mobilier recueilli, relativement peu abondant, se note la présence de coupes dérivées de modèles africains, dont trois exemplaires sont datés du V^e-VI^e siècle et trois autres du VI^e siècle¹²⁰. Le mobilier qu'elle a livré étant clairement antérieur à la mise en place de cette strate, il faut donc situer celle-ci au plus tôt au VI^e siècle. Le mode de formation et les
