Les épisodes de la vie du site: interprétation de la séquence stratigraphique

LA CENATIO ROTUNDA

I. LES ÉPISODES DE LA VIE DU SITE : INTERPRÉTATION DE LA SÉQUENCE STRATIGRAPHIQUE

par Françoise VILLEDIEU

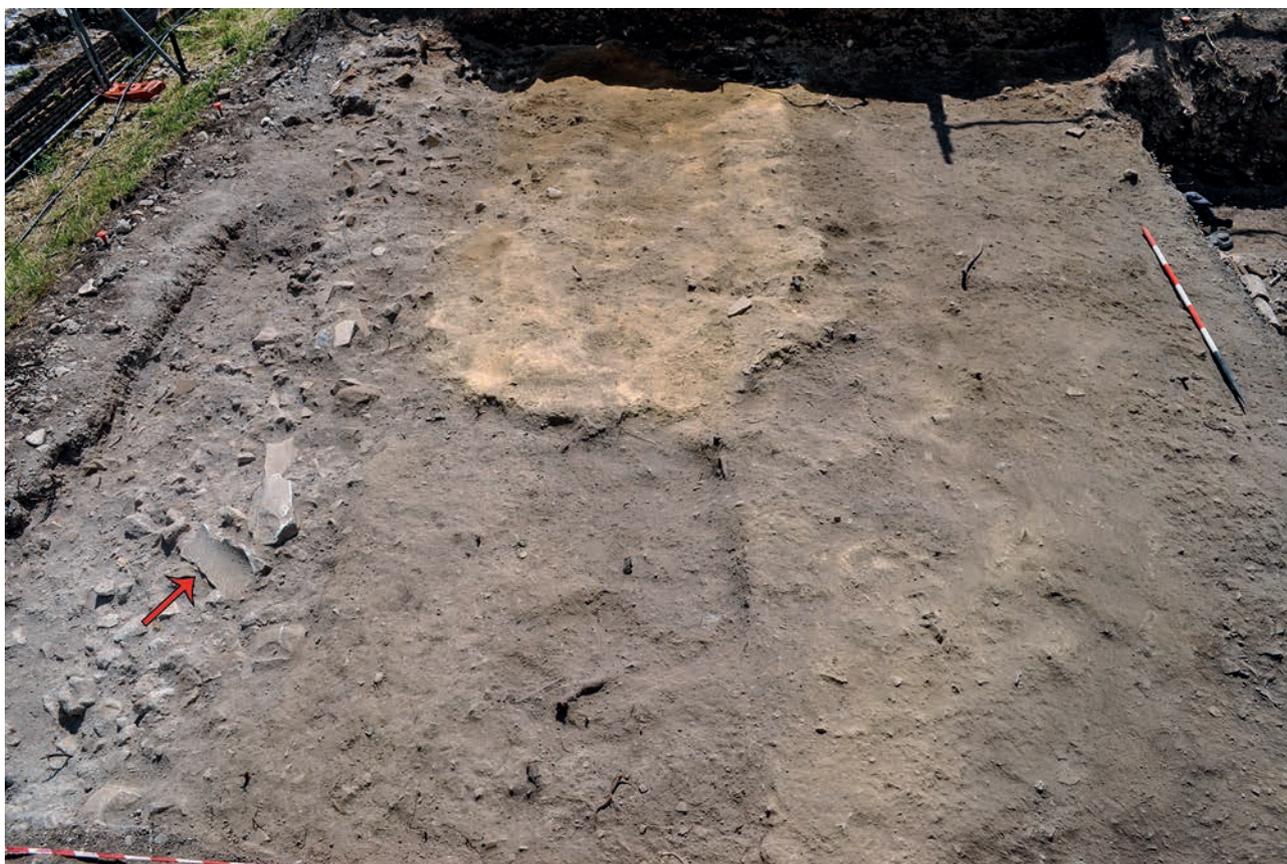
Fig. 83 – Au centre apparaît la couche (U.S. 29 et 294) faite d'une matière jaune extrêmement compacte; à gauche la fosse de spoliation du chenal posé au sommet de l'égout : la flèche indique la position du bloc appartenant à ce chenal (vue orientée vers l'est).

jaune décomposé, possédant l'aspect et la densité de l'argile, qui a été retrouvée devant l'égout du portique (U.S. 29 et 294). Cet apport, extrêmement compact, occupait deux grandes cavités dont la forme était approximativement en tronc de cône (fig. 82 et 83). Au sein du mobilier recueilli, relativement peu abondant, se note la présence de coupes dérivées de modèles africains, dont trois exemplaires sont datés du V^e-VI^e siècle et trois autres du VI^e siècle¹²⁰. Le mobilier qu'elle a livré étant clairement antérieur à la mise en place de cette strate, il faut donc situer celle-ci au plus tôt au VI^e siècle. Le mode de formation et les

Les traces laissées par les terrassiers qui, principalement à la Renaissance, ont entrepris des recherches de matériaux et d'objets antiques ont été retrouvées dans toute l'aire de fouille. En effet, le terrain doit avoir été exploré systématiquement, en ne laissant subsister au mieux que quelques lambeaux des niveaux tardifs, contemporains ou postérieurs à la spoliation du complexe sévérien, et en atteignant et amputant ailleurs les vestiges antiques. La surface concernée par ces travaux s'étend largement au-delà des limites de l'espace que nous avons exploré et il est en conséquence impossible de retracer la progression des opérations. Ces dernières portent certainement sur le portique nord dont certains éléments de taille importante ont été retrouvés en 2009, déplacés à quelques mètres de la colonnade antique, clairement pour y être débités. Le seul témoin direct de cette récupération des éléments en place correspond à l'enlèvement des blocs du canal d'écoulement des eaux pluviales situé au pied de la colonnade du portique, au sommet de l'égout n° 124. C'est dans le remblai qui colmatait cette tranchée (U.S. 5-6) qu'a été retrouvé le fragment du canal qui permet d'en restituer en partie le profil; il s'y trouvait mêlé à d'autres fragments de marbre et à des gravats (voir fig. 83).

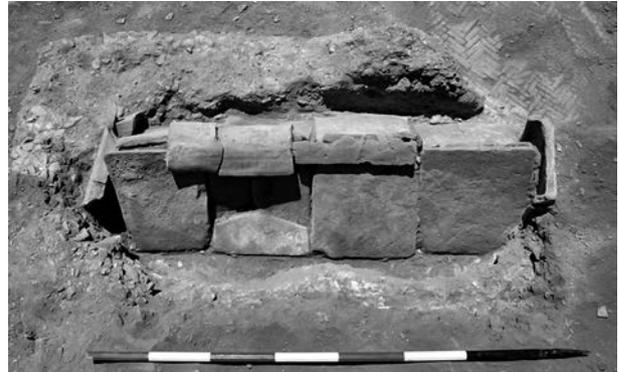
Fig. 84 – Une sépulture du premier groupe dotée d'une couverture en bâtière réalisée beaucoup plus soigneusement que celles des autres tombes de ce type (vue orientée vers le sud).

Sous l'angle de l'aménagement, les premières sont installées dans des fosses et des tuiles, des plaques de marbre ou des moellons ont été utilisées pour couvrir le corps (fig. 84). Dans la sépulture la mieux conservée du second groupe, le défunt avait été déposé dans une fosse oblongue creusée dans les maçonneries et les strates antiques (fig. 85). Le comblement de la fosse ne se différencie pas des remblais voisins, probablement parce qu'il avait été touché par les opérations de spoliation menées à l'époque moderne.

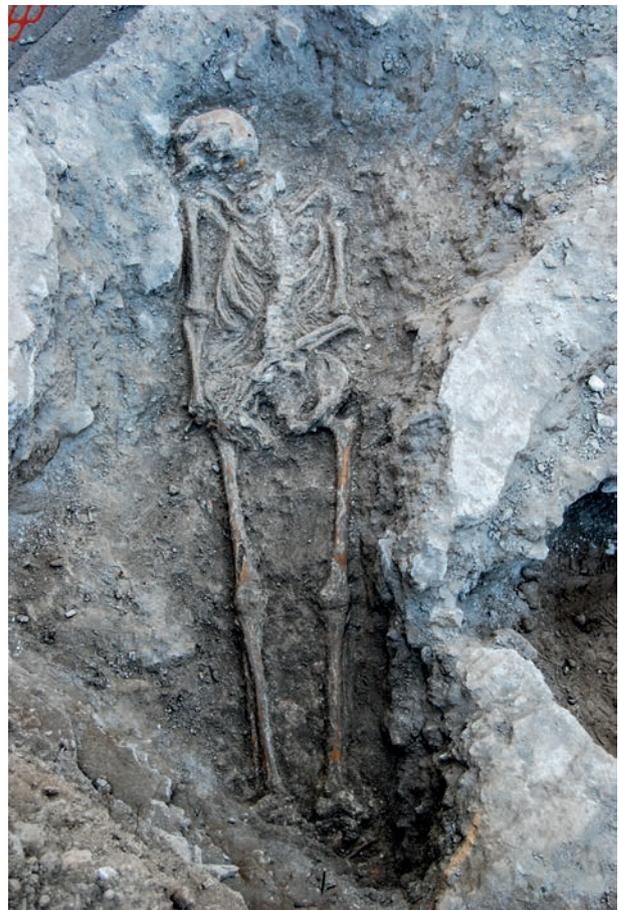
Fig. 85 – Sépulture appartenant au groupe des tombes dont l'orientation est indifférente à l'alignement des murs antiques (vue orientée vers l'ouest).

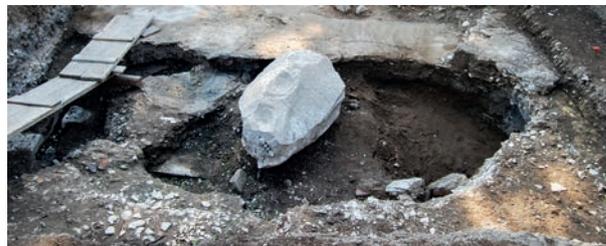
Fig. 86 – Vue de la fosse U.S. 8608-8609, au début de la fouille (vue orientée vers le sud).

En avançant vers le sud, les opérations de récupération restèrent d'abord superficielles, avant d'être approfondies dans le cadre d'une ample fosse (U.S. 109, 8609, 8608, 140)¹²³ qui reproduit les marges d'un effondrement important ayant entraîné la rupture du sol en *opus spicatum* de la phase 3, l'affaissement des blocs du canal d'écoulement et des conduites,

ainsi que d'un tronçon de l'arc néronien n° 4 (fig. 86). C'est à partir de cette fosse que les intervenants eurent accès au réseau d'assainissement de la phase 3 et qu'ils en récupérèrent le contenu, au sein duquel, nous l'avons vu, se trouvent des objets précieux. La conduite N-S (voir pl. VII) fut vidée à partir du tronçon reposant sur le pilier, jusqu'au raccord avec la branche E-O 4. Cette dernière fut également exploitée sur la longueur que nous avons dégagée et apparemment aussi au-delà. La branche E-O 3 fut certainement explorée, mais nous ignorons si elle contenait un mobilier de ce type, car seuls des gravats reposaient sur le fond, là où nous avons été autorisés à accéder. Le remplissage recueilli fut alors soigneusement tamisé: nous avons retrouvé dans la partie méridionale de l'aire de fouille une strate épaisse qui s'est formée en cette occasion. Faite de gravillons très fins, elle ne ressemblait à aucune de celles qui ont été fouillées dans les secteurs nord et sud de la Vigna Barberini; en revanche, elle était en tout point semblable au produit du tamisage que nous avons nous-mêmes effectué à partir du remplissage des égouts épargnés par nos diligents prédécesseurs (fig. 87).

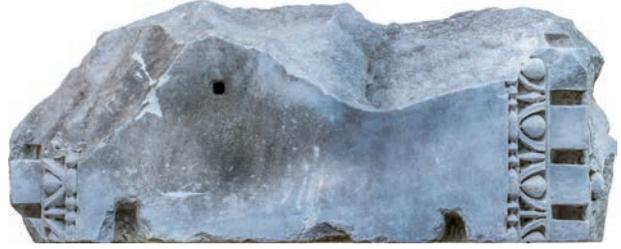
Fig. 88 – Bloc appartenant à l'entablement du portique sévérien. Il était tombé dans la fosse U.S. 8608-8609, en allant se loger dans un espace exigü, où il avait été abandonné à l'époque des spoliations. Ce bloc est maintenant exposé dans la partie méridionale de la Vigna Barberini (photogrammétrique J. Boiné).

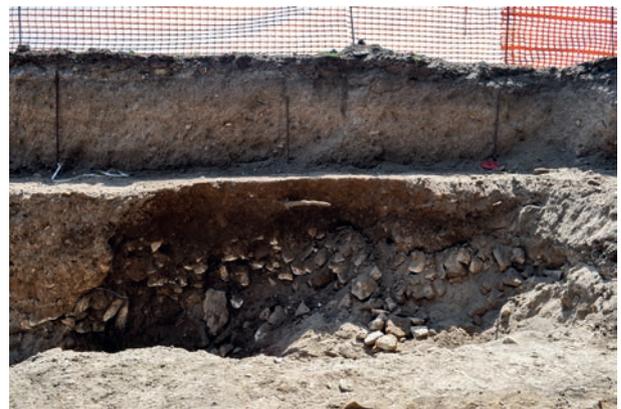
Fig. 89 – Sur ce cliché, apparaît en coupe la partie supérieure du comblement de la fosse U.S. 48, fait de fragments de marbre (vue orientée vers l'est).

remplissage, identifié par le numéro d'U.S. 49 (égale à l'U.S. 8837), était constitué de fragments de marbre produits par le débitage de blocs antiques (fig. 89). Rares sont ceux qui conservent des traces de décor et leur aspect suggère d'y reconnaître des éléments destinés à un four à chaux. Dans la partie inférieure du remplissage, aux fragments de marbre se mêlait une terre brune qui progressivement est devenue plus abondante. C'est ce changement de composition qui nous a conduits à distinguer cette partie du remplissage et à isoler l'U.S. 154, attribuée à l'époque sévérienne, bien que la fouille n'ait pas permis d'identifier une interface nette entre les deux. En raison de cette dernière caractéristique, l'identification de l'US 154 est intervenue un peu tard, après en avoir enlevé une partie confondue avec l'U.S. 49. La différence est cependant nette lorsqu'on considère la typologie des pièces du mobilier : les marbres du

remplissage moderne sont informes, tandis que ceux de l'US 154 sont travaillés. De fait, les vestiges de décor architectural portant le numéro 49 appartenaient vraisemblablement à l'U.S. 154¹²⁴. Cette dernière correspond à un comblement effectué à l'époque sévérienne au moyen de pièces et de fragments de marbre employés pour consolider le sol, qui s'affaissait notablement dans ce secteur. Il est possible qu'une partie de ces marbres ait été récupérée lors du creusement de la fosse 48, à la Renaissance; cette même fosse semble avoir été ensuite utilisée pour entreposer le produit du débitage des marbres ou pour régulariser le terrain à la fin des opérations en sacrifiant une partie du matériel recueilli.

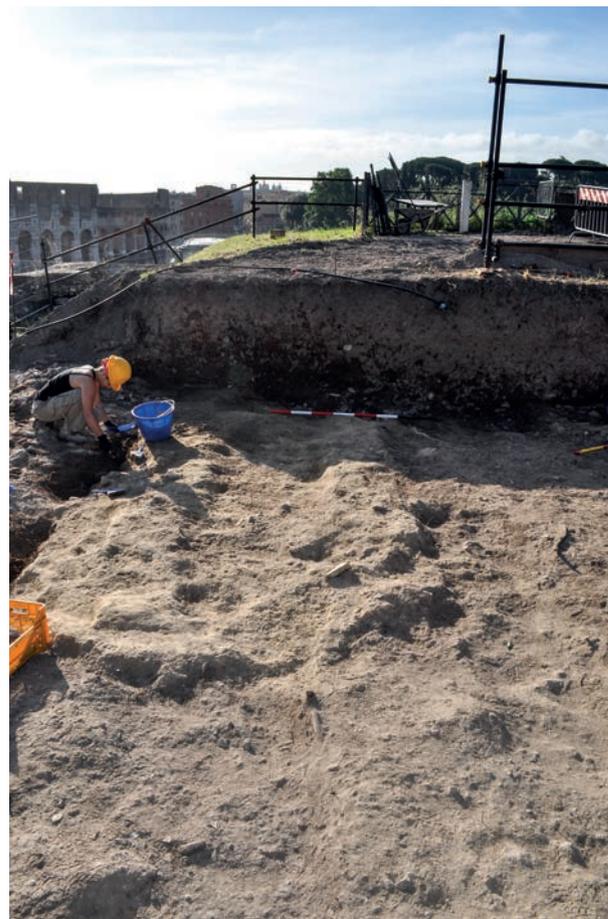
Fig. 90 – Base des sillons creusés pour planter des vignes (vue orientée vers l'est).

D'autres traces de cultures ont été repérées dans la partie nord du chantier (fig. 90). Il s'agit dans ce cas de sillons orientés d'est en ouest, qui correspondent à la mise en culture systématique du site au XIX^e siècle. Cet épisode est précédé par un apport très important de remblai qui a rehaussé de près d'un mètre le niveau de circulation de la terrasse.

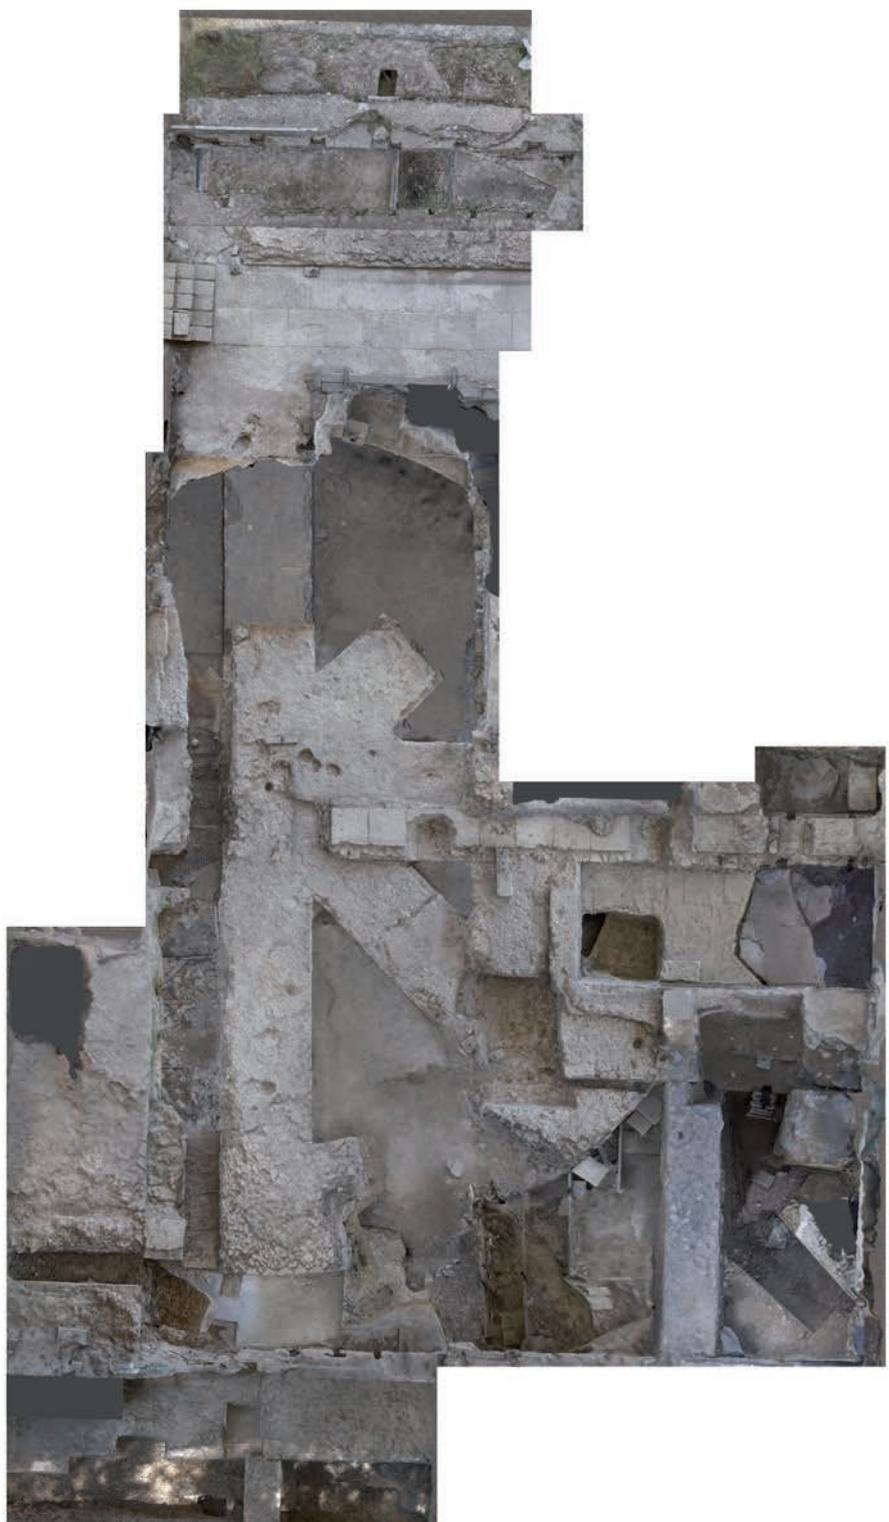
Pl. I – Relevé photogrammétrique de l'ensemble des structures mises au jour durant les campagnes de fouille réalisées en 2009, 2010 et 2014.

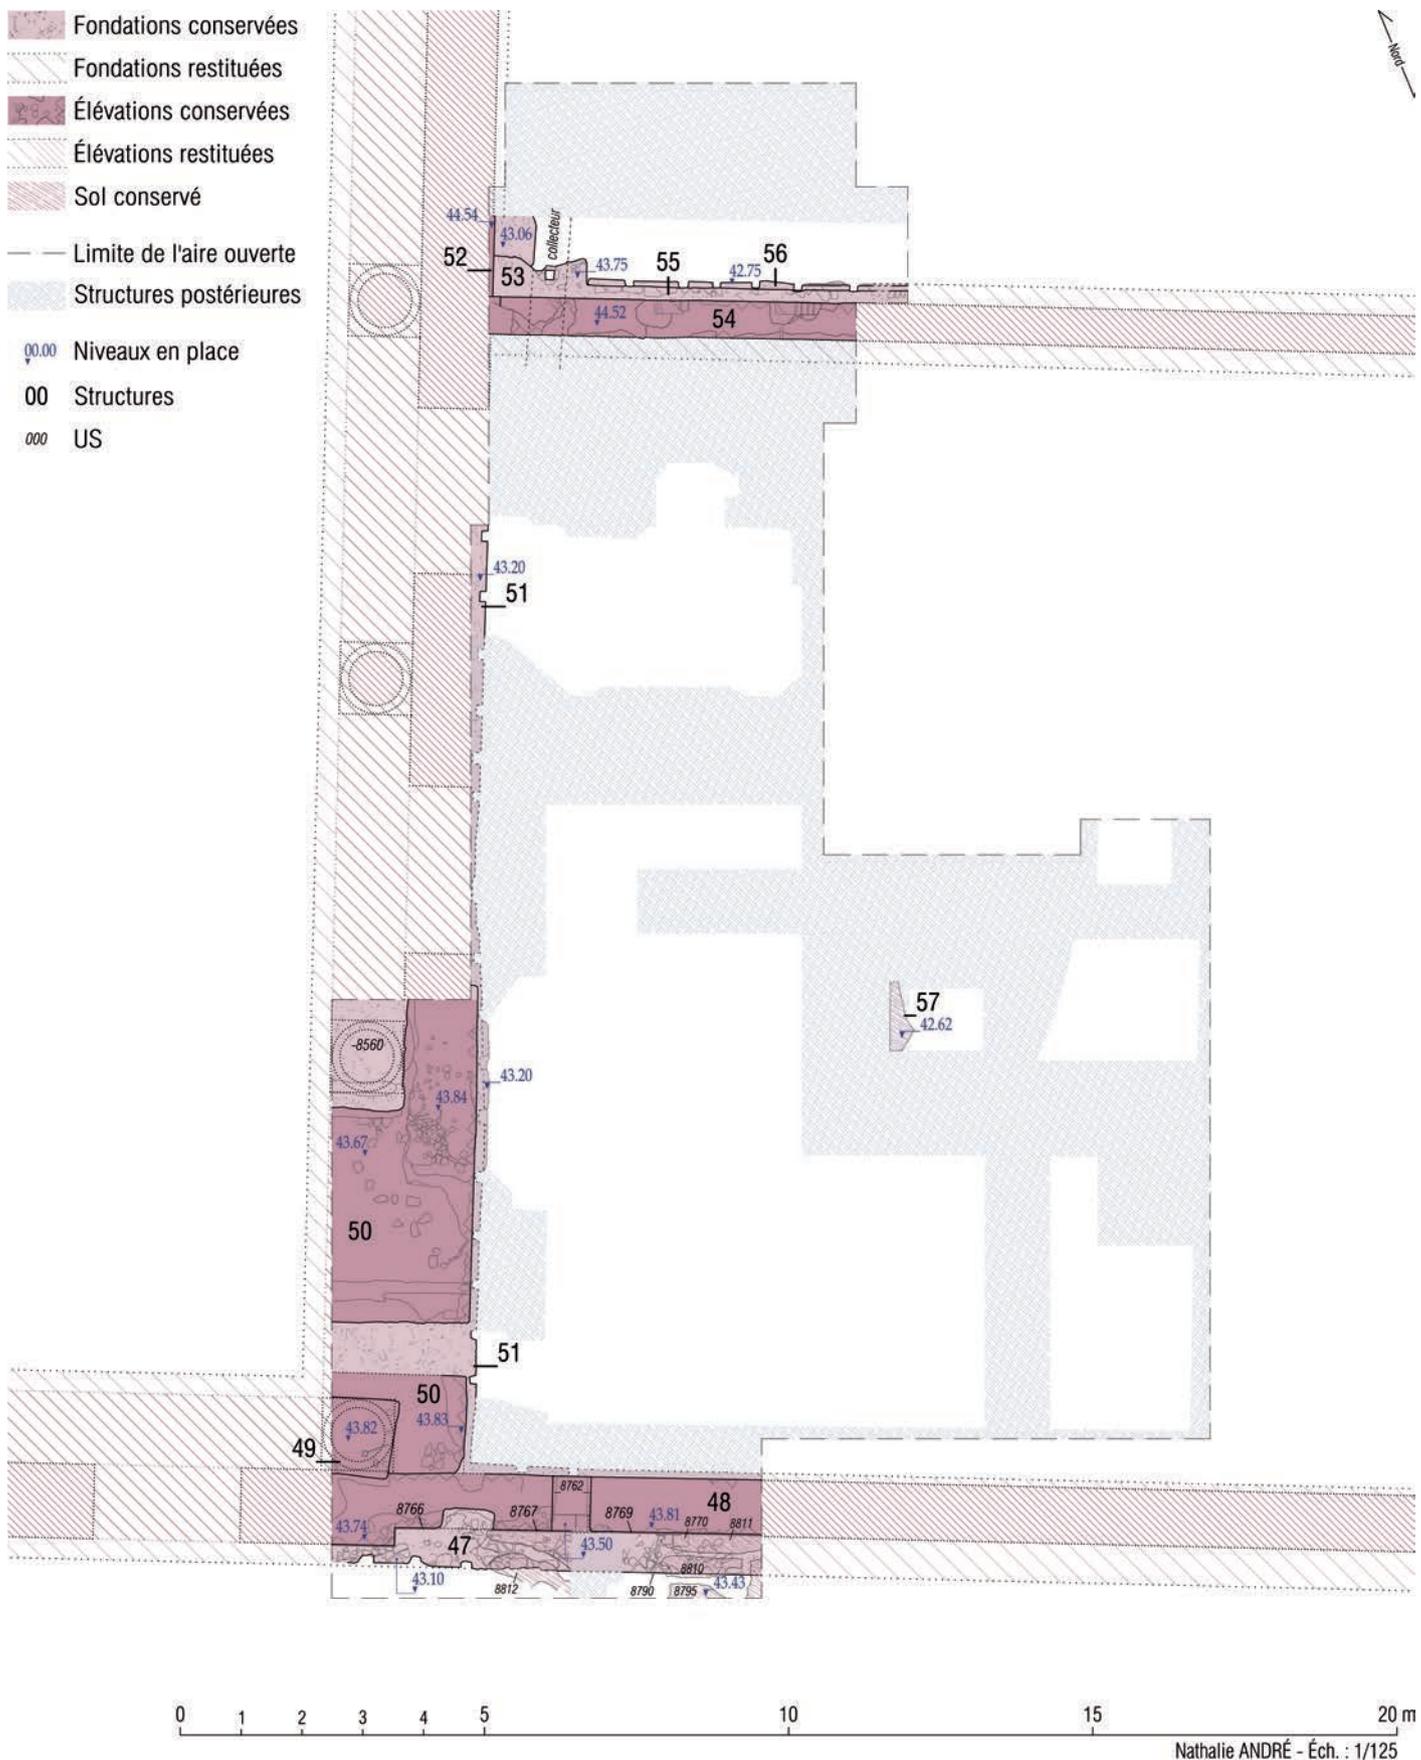
Pl. V – Relevé en plan des vestiges attribués à la 1^{ère} phase.

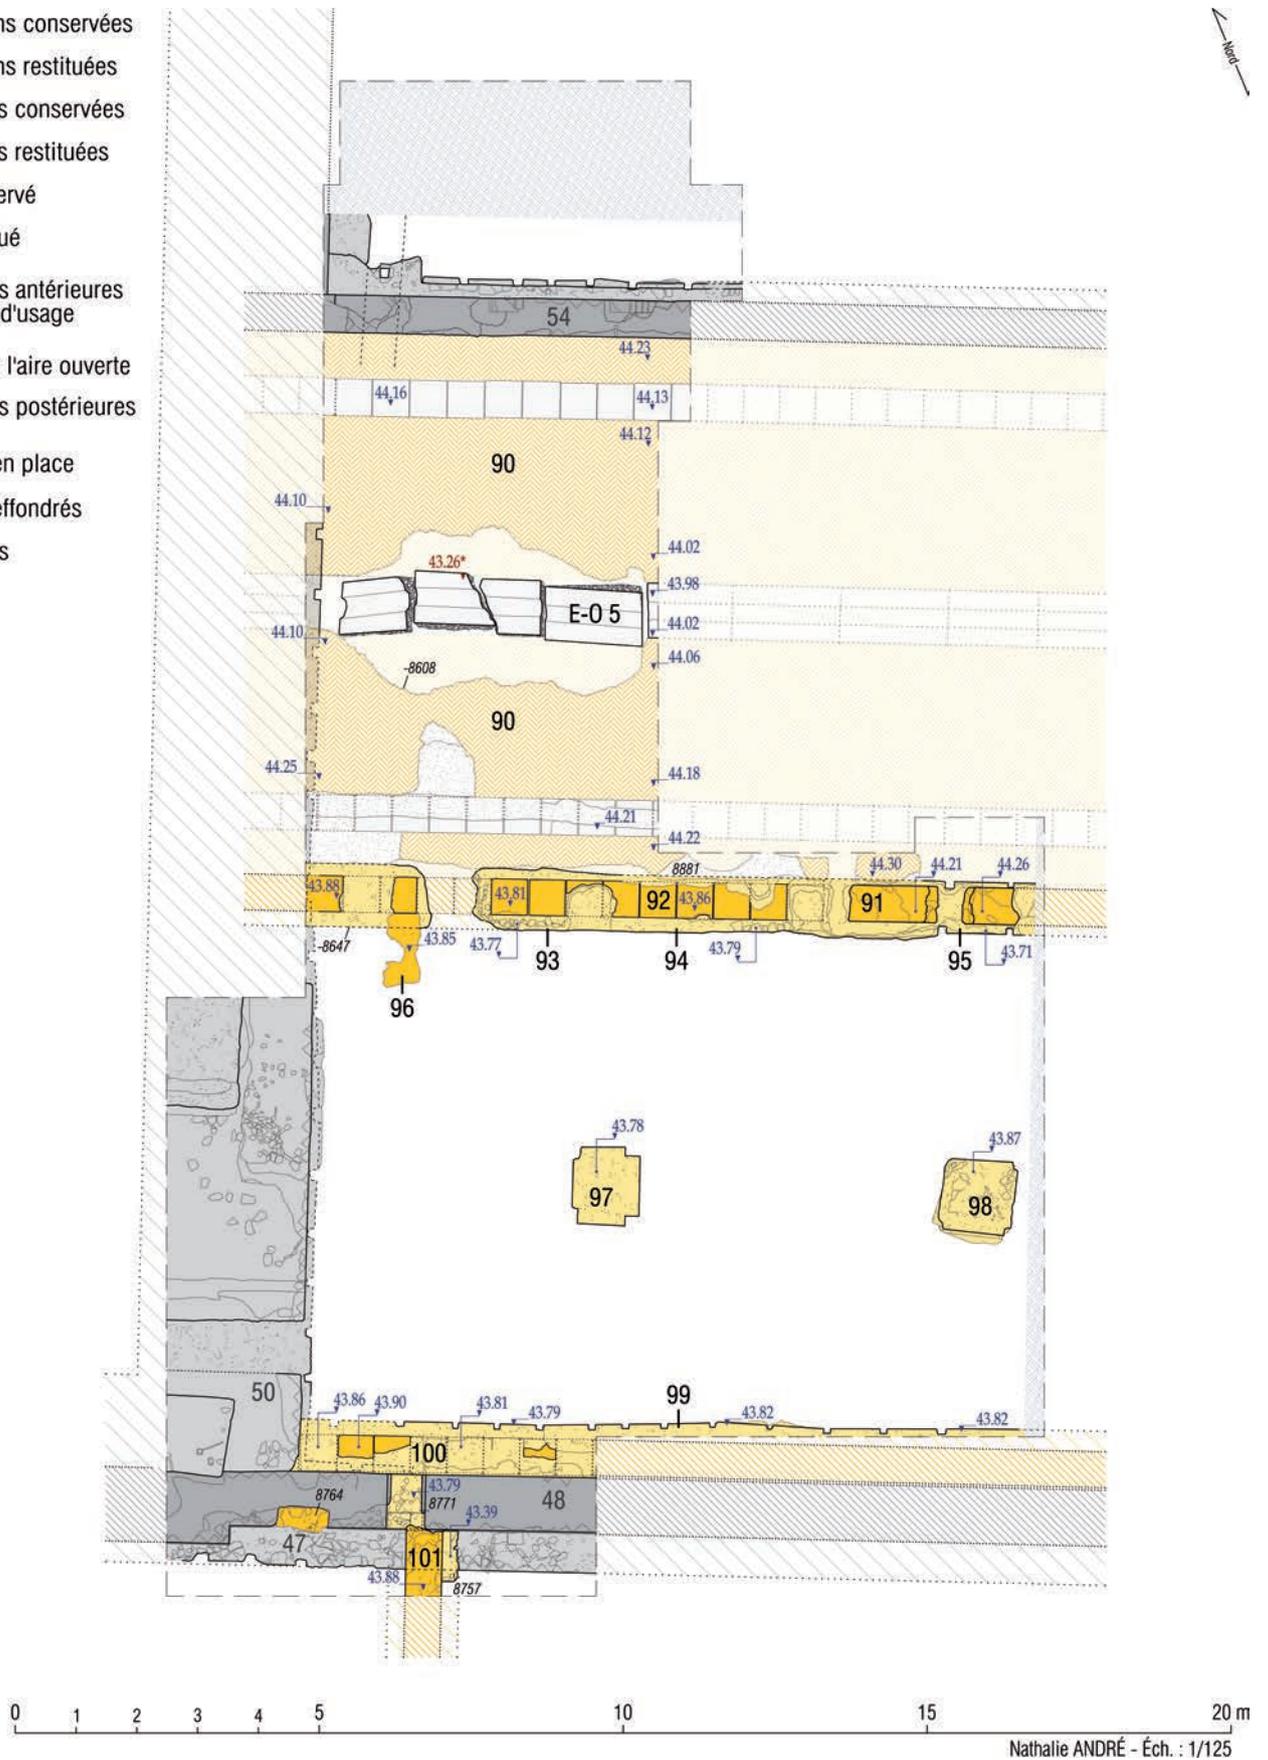
Pl. VIII – Relevé en plan des structures en usage durant la phase 3.

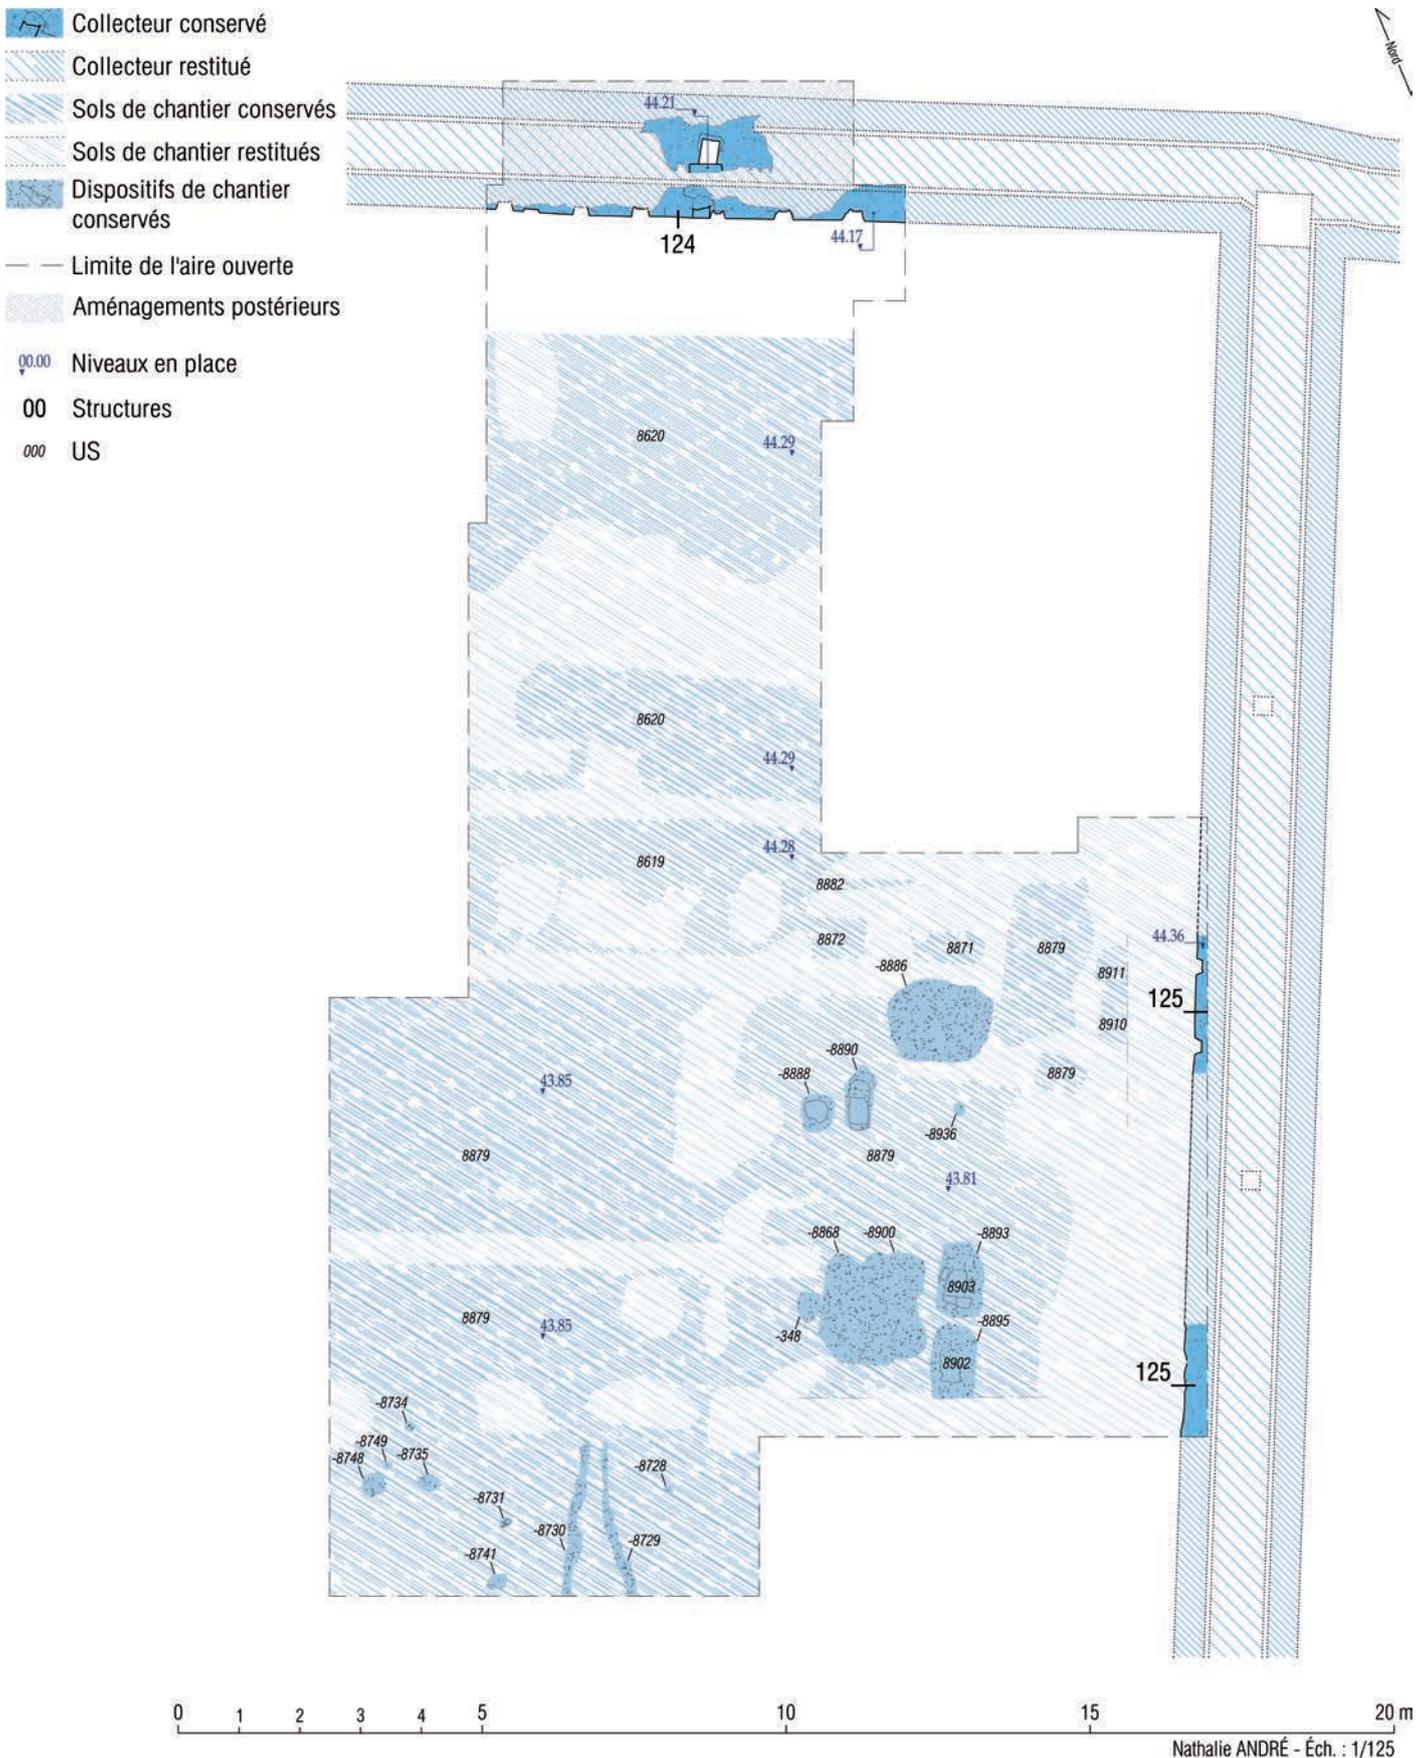
Pl. X – Relevé des structures bâties durant la première campagne de construction sévérienne (égouts) et vestiges d'installations de chantier.

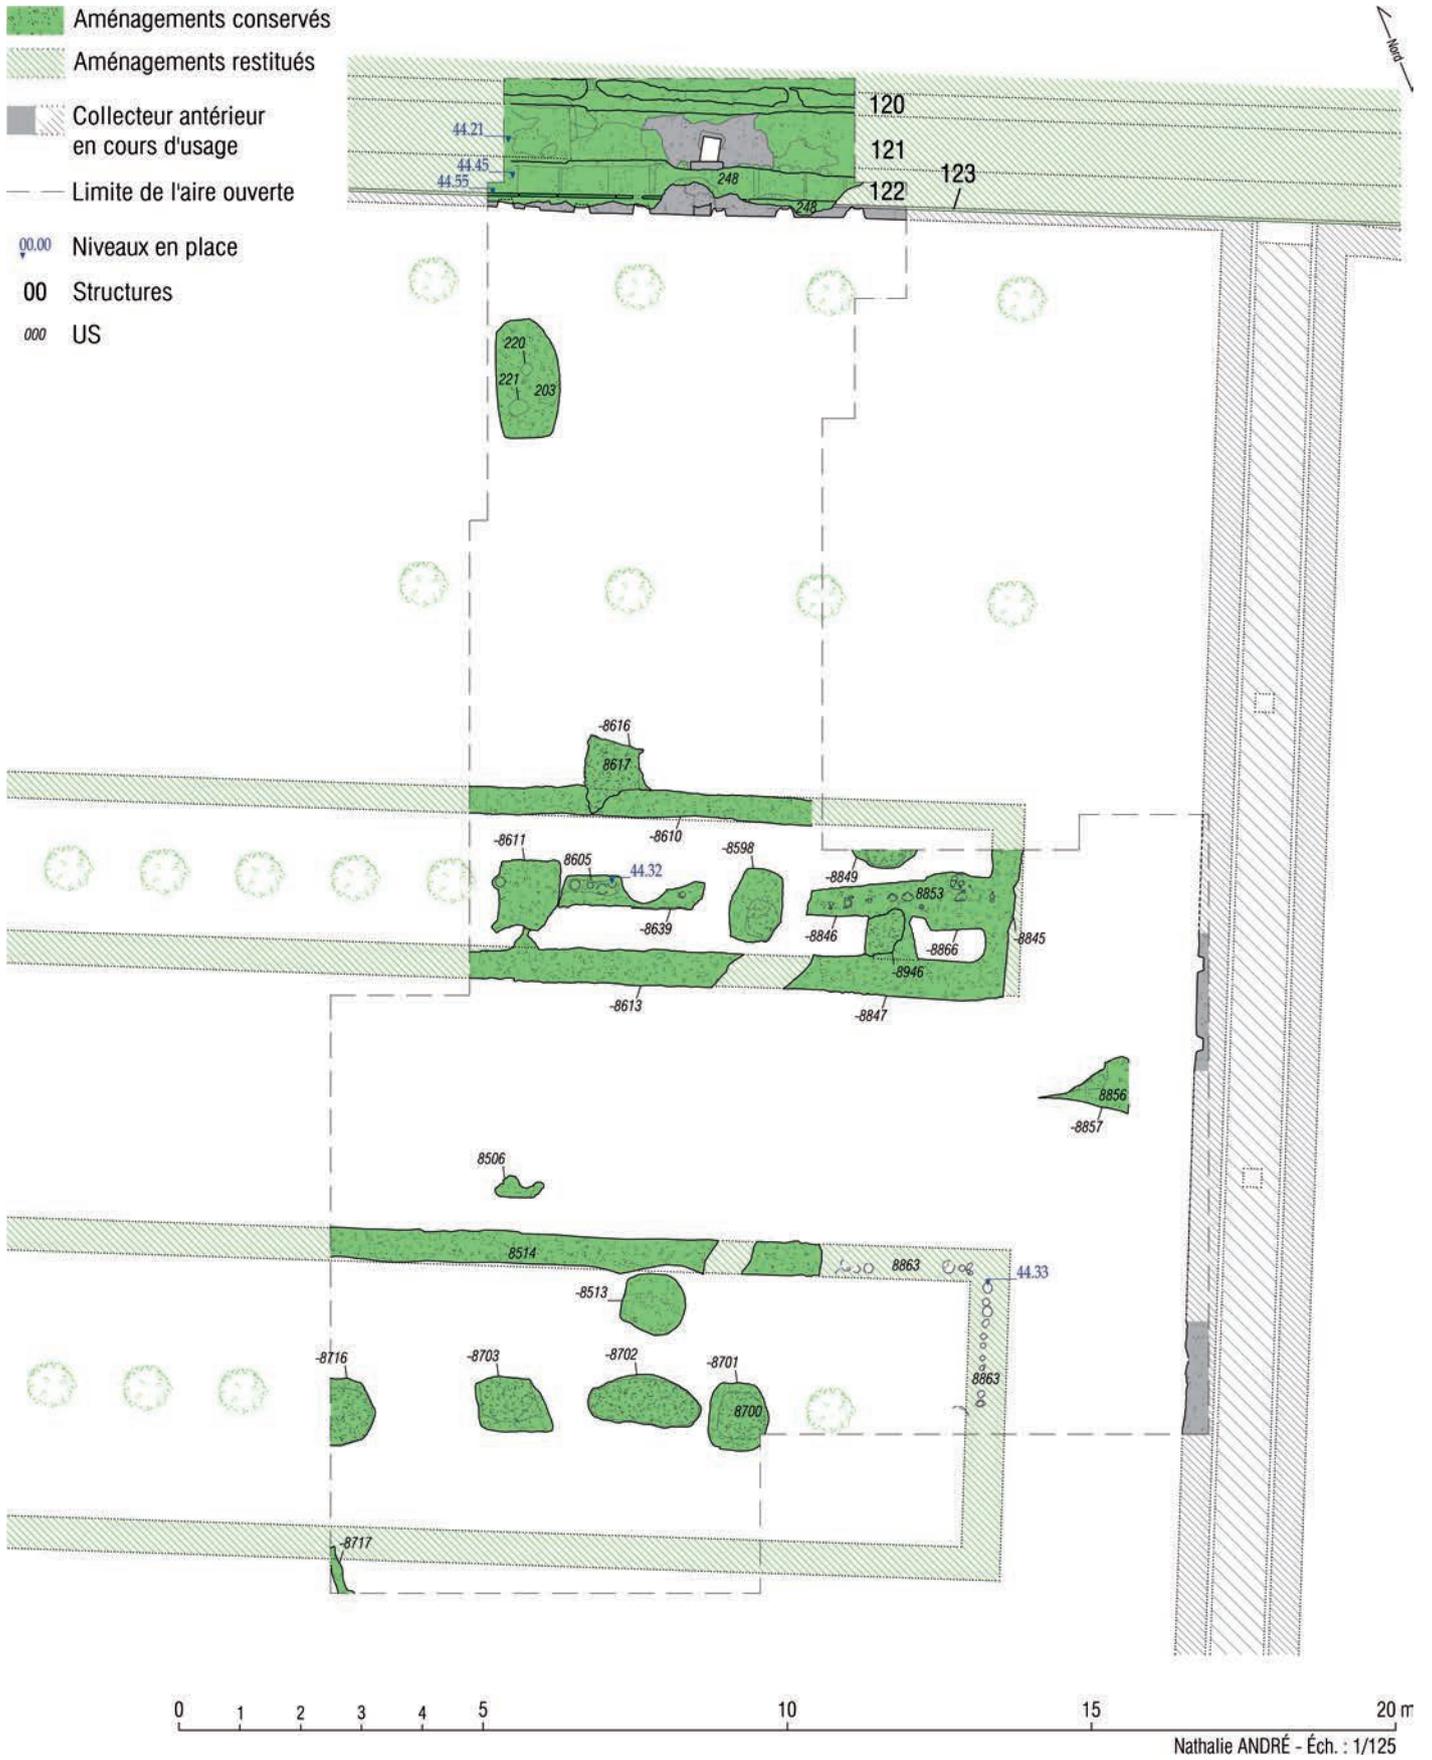
Pl. XI – Les aménagements introduits durant la deuxième campagne sévérienne.

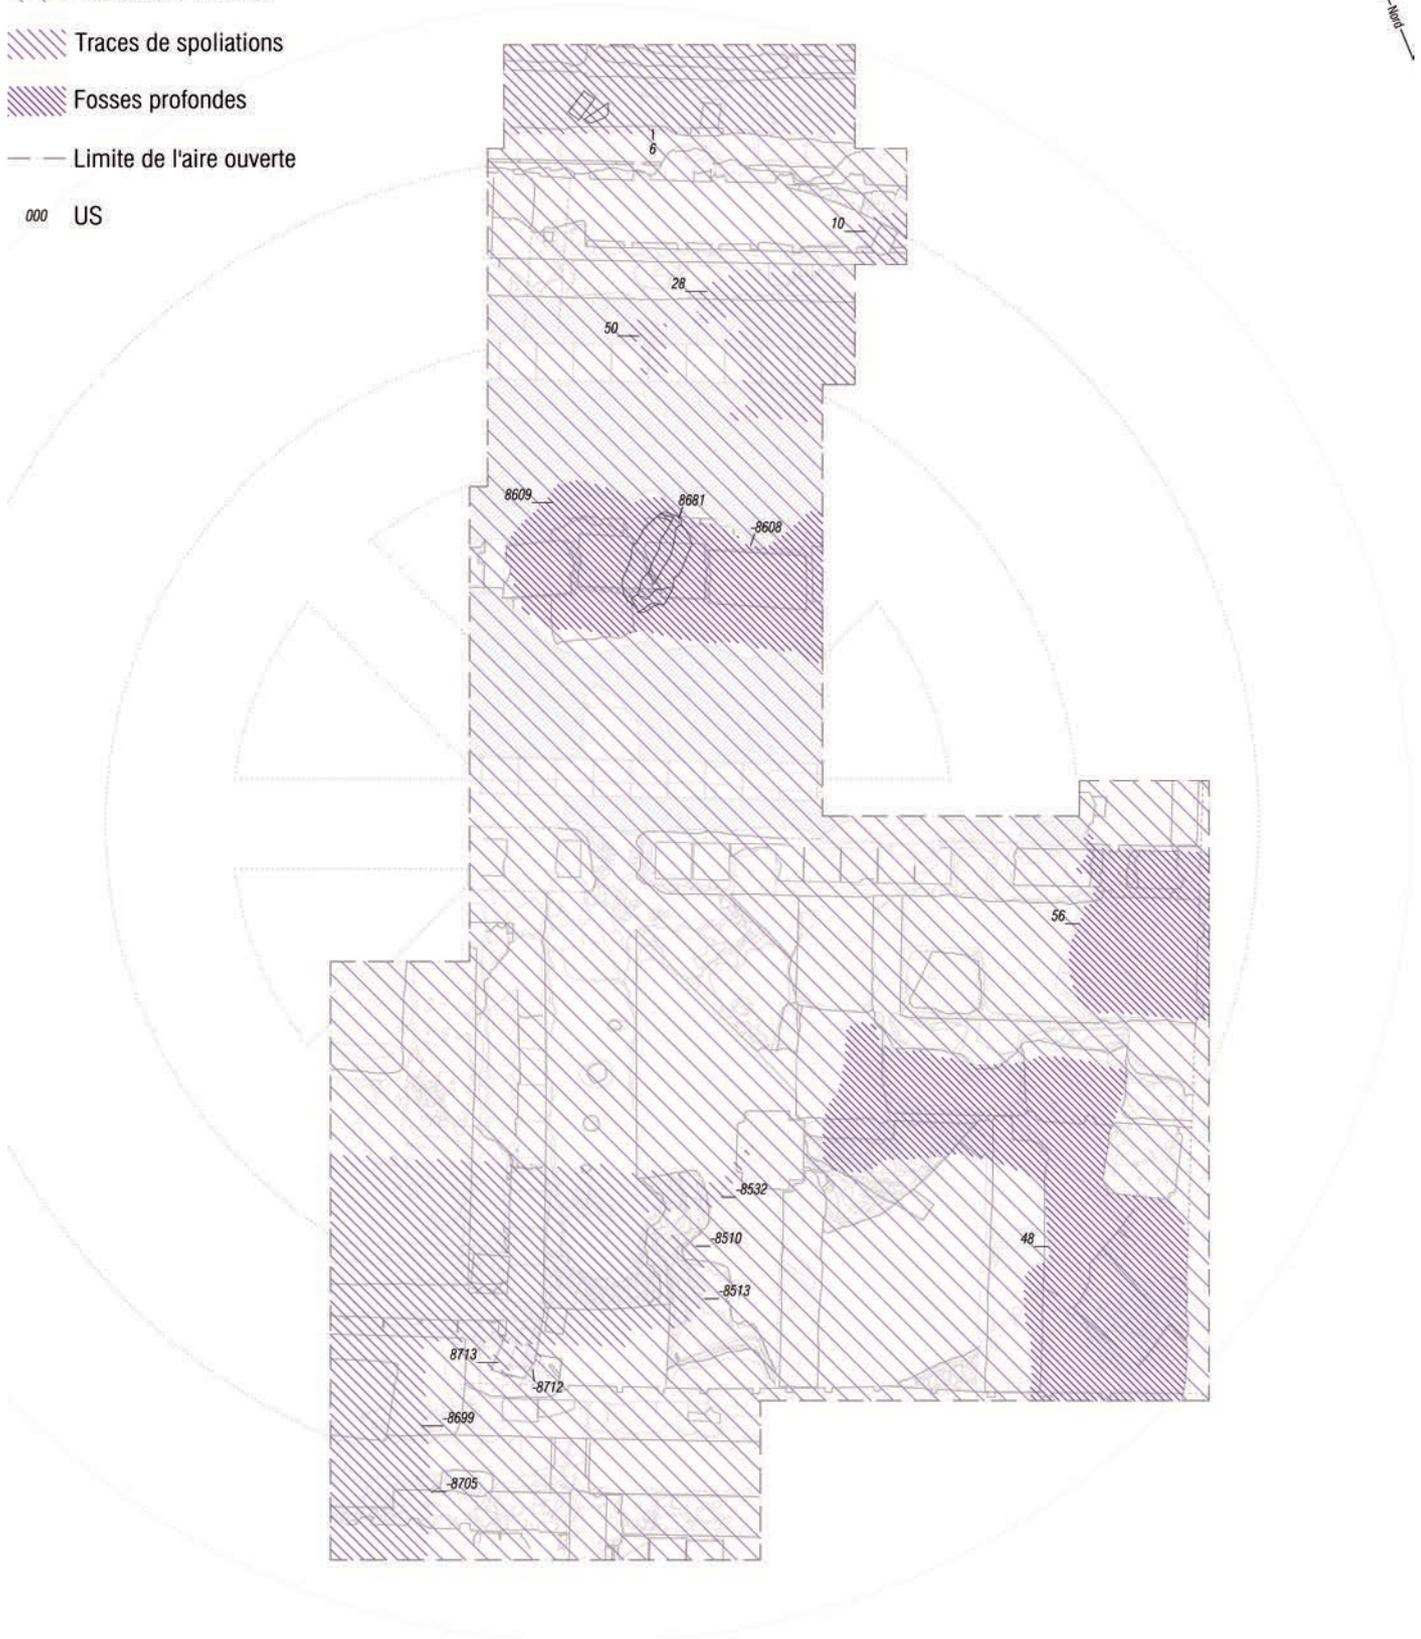
Pl. XII – Fosses et autres traces des opérations de récupération de matériaux et objets entreprises à l'époque moderne.
