## **Rapport annuel d'opération Fouille Programmée 2020 : Site des Moulineaux D'occupation religieuse au Moyen-Âge à la transformation en bâtiment civil à la période Moderne**

Ile-de-France - Yvelines (78) : Poigny-la-Forêt

## Fouille Programmée 2020 : Site des Moulineaux

D'un prieuré grandmontain médiéval à un manoir seigneurial  
de la période Moderne

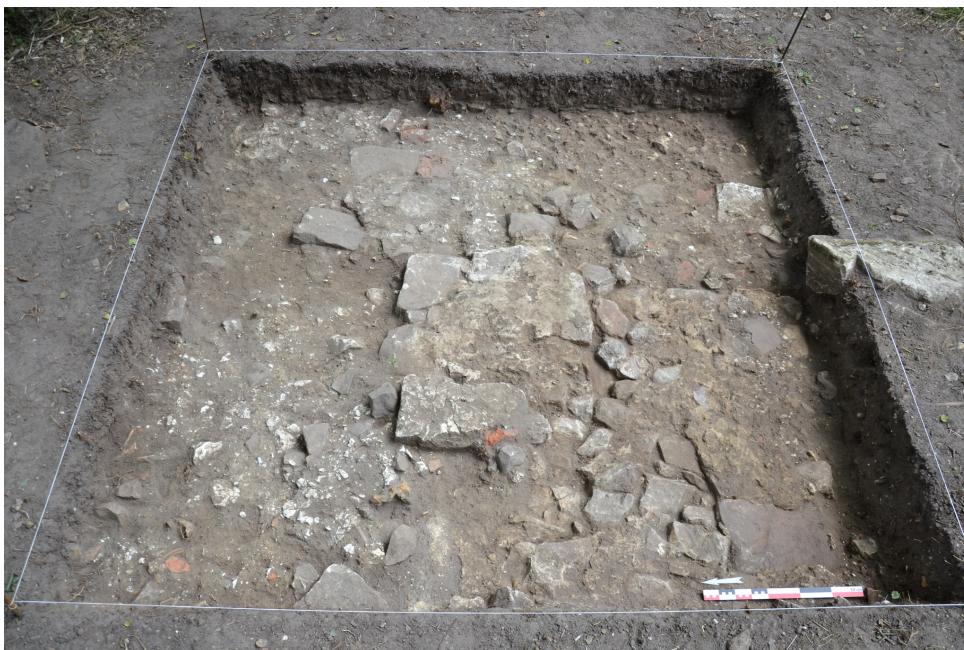
**FIG. 24 :** Vue d'ensemble du secteur 5, apparition de l'US 5004 au sud, prise depuis l'ouest (Thomas POUYANNE).

et fait 0.36 m de profondeur. Cette US donne des résultats plus intéressants, une pièce de métal et de nombreux blocs parfois reliés les uns des autres par du mortier de couleur blanche-jaunâtre ont été mis au jour. De par le mobilier céramique excavé, cette US pourrait appartenir à la fin de l'époque moderne. Dans un premier lieu, ces blocs se situaient au sud de la zone fouillée, puis ils se sont étendus vers l'ouest du secteur où l'US 5004 a ensuite été mise au jour (**Figure 24**). Cette US construite mesure 2.2 m x 1.3 m, et est réalisée en bloc de grès reliés par du mortier ocre clair et par quelques morceaux de TCA, ainsi que du mortier de couleur blanche. Nous qualifions cette US construite de MR pour mur suite à la délimitation du MR7, l'US 5005 de couleur brun moyen, présente une structure compacte et hétérogène, il s'agit d'une couche limoneuse-argileuse. Cette couche se situe sur le reste de la zone de fouille, l'autre partie étant occupée par le MR7 excavé. Cette US nous a fourni du mobilier composé essentiellement de céramiques dont certaines sont datables du XV<sup>e</sup> au XVIII<sup>e</sup> siècle (grès de Beauvaisis, faïence, etc.). Cette US peut être interprétée comme étant un début d'une couche d'effondrement. Au même moment, l'US 5006 était fouillée. C'est une terre de couleur brun-jaune, homogène et meuble dans

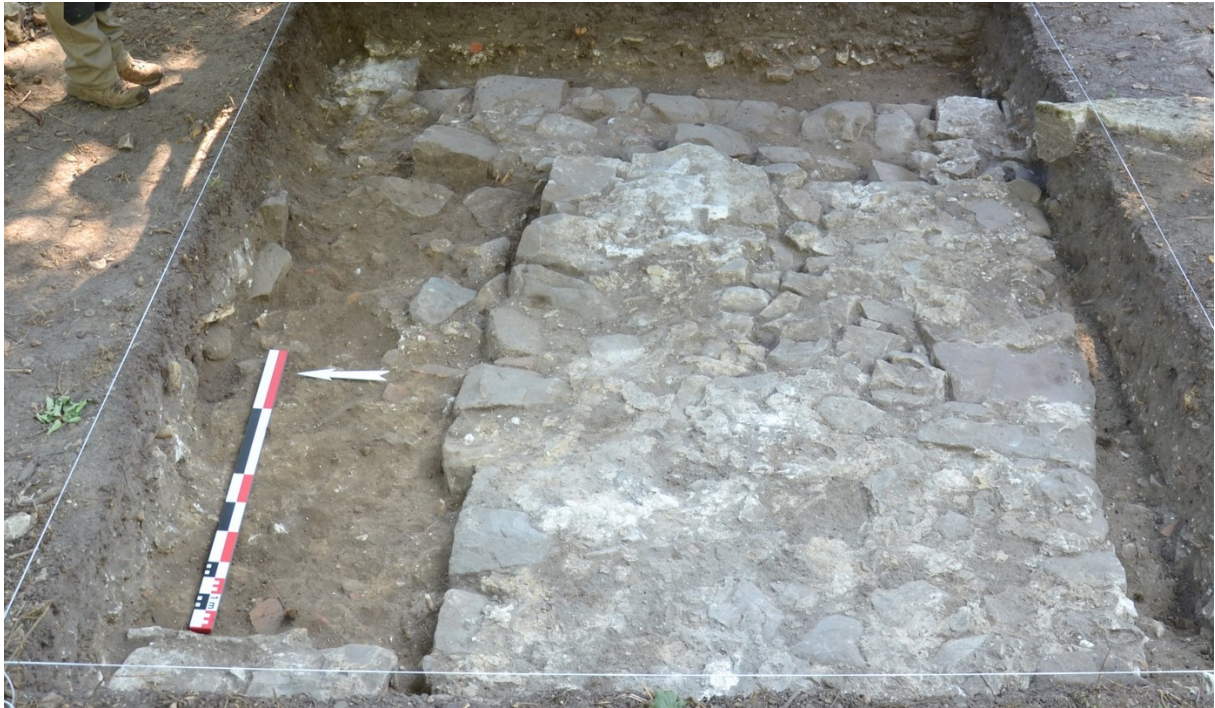
**FIG. 25 :** Vue du secteur 5, USC 5004 et 5008 visibles, prise depuis l'ouest (Raphaël DEVRED).

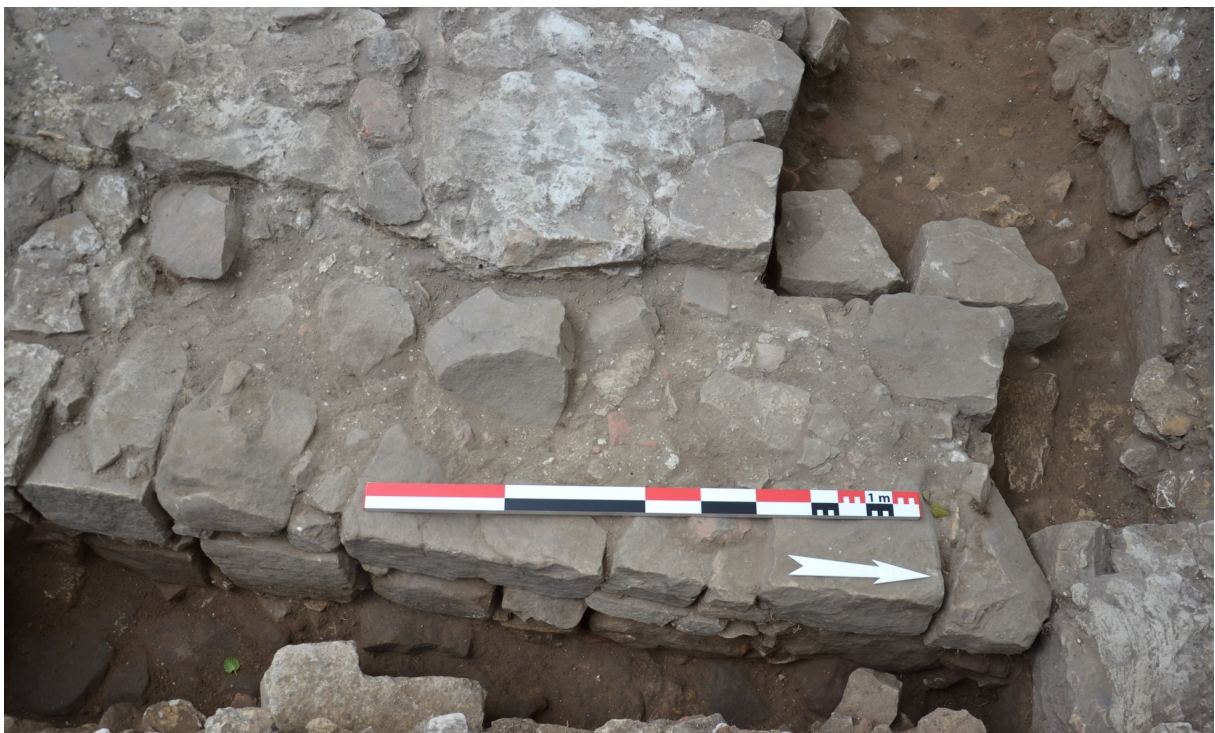
**FIG. 26 :** Détail du MR8 au nord-est de l'USC 5004, prise depuis l'est (Thomas POUYANNE).

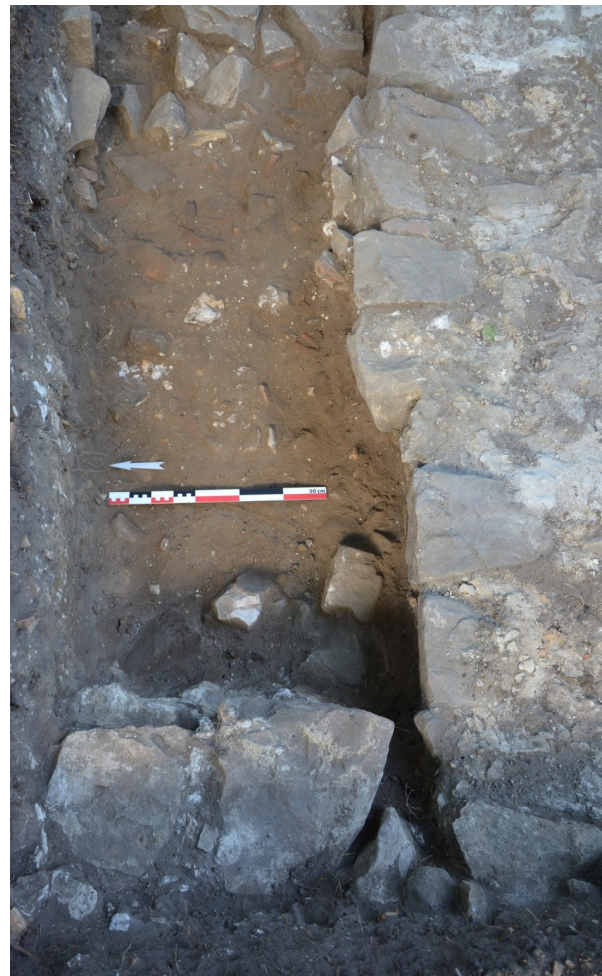
**FIG. 27** : Détail des tuiles en terre cuite au nord de l'US construite 5004 sur 5009, prise depuis l'est (Lou-Anne Mathieu).

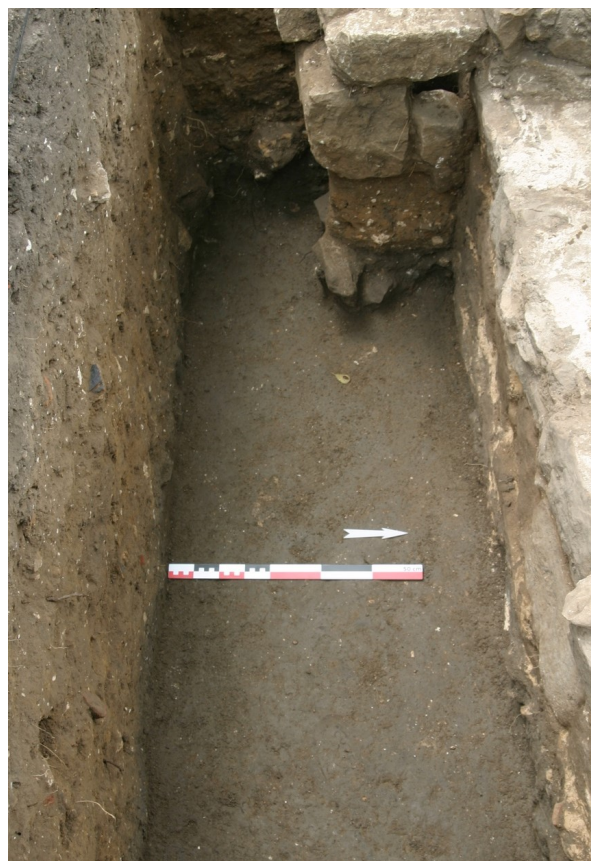
**FIG. 34** : Vue zénithale au sud du MR5 avec STR1 en fin de fouille sur 6014, prise de l'est (Mathias Bellat).

La phase identifiée comme celle de l'occupation grandmontaine n'est représentée de manière certaine que par un fait archéologique, le MR5. À celui-ci ont été ajoutées les US et structures qui étaient antérieures aux couches modernes et ne semblaient pas fonctionner avec celles-ci, et/ou dont le matériel céramique indiquait une phase d'occupation antérieure au XVII<sup>e</sup> siècle. La première phase présente deux états différents<sup>3</sup>, le plus ancien identifié étant celui sur lequel la fouille s'est terminée (**Figure 37**), qui présente les US 6014 au sud du mur, 6019, 6021 et 6023 au nord du mur. L'US 6014 est une couche argileuse semblable à 6010 mais d'une couleur plus foncée que cette dernière. À l'ouest de la fenêtre ouverte on remarque que STR1 se pose sur 6010 et que celle-ci repose sur une sorte de radier (**Figure 35**). Ce radier composé d'un ensemble de pierres n'a pas été fouillé et a donc été intégré à 6014 mais il pourrait très bien faire partie d'une autre US. Cela restera à vérifier lors de la prochaine campagne de fouille.

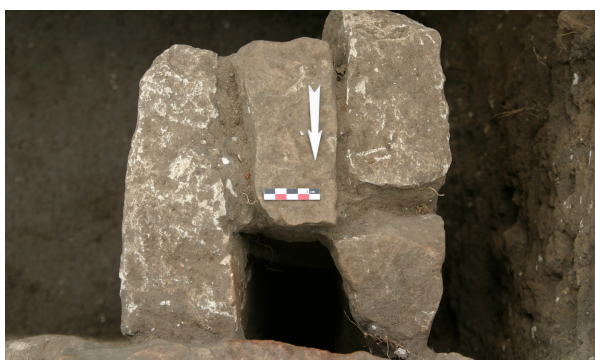
**FIG. 40** : Vue de détail en plan du STR1, prise depuis le nord (Mathias Bellat).

Sur 6010 vient se poser la structure STR1 composée de l'USC 6012, un ensemble de pierres en grès et de liant en mortier (**Figure 42, Figure 35**). D'une hauteur moyenne de 0.45 m et d'une longueur et largeur moyenne de 0.25 m (**Figure 43**), la structure comporte un orifice en son centre d'une dimension de 0.1 m de diamètre (**Figure 41**). La structure se pose contre le MR5 et semble y être associée.

nord du mur) et (6024 un effondrement au nord-est du mur). Les deux coupes du mur au nord et au sud permettent de voir l'agencement de la reprise moderne mais aussi de la stratigraphie (**Figure 58** et **Figure 59**) en relation avec le mur. L'analyse de l'orthophotogramétrie (**Figure 40**) ainsi que du MNE (**Figure 57**) du S6 ont permis de mettre en évidence les différences d'altitude ou d'appareil du mur et ainsi de délimiter les trois US énumérées plus haut.

petits blocs de type pavé (carré de 10cm). Au sud-est, sur une longueur de près de 1.75 m, on remarque un arasement du mur inexplicable<sup>4</sup> (**Figure 40**). Au sud, à environ 2 m à l'ouest du bord est, on peut observer un ensemble de petits (8 > 10 cm) galets alignés. Au nombre de 7, ces galets semblent attester d'un parement externe du MR5 encore en place. Il est important de noter qu'il s'agit jusqu'à présent du niveau le plus ancien puisque que toutes les US mises à jour se posent contre le MR5 et que les bases du mur n'ont pas été exhumées.

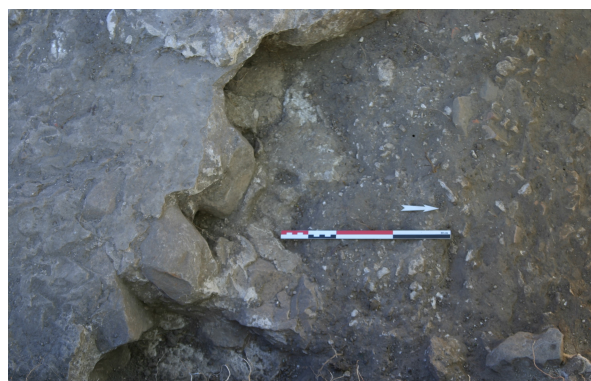
**FIG. 49 :** Vue de détail de 6011, prise de l'est (Emma Legrand).

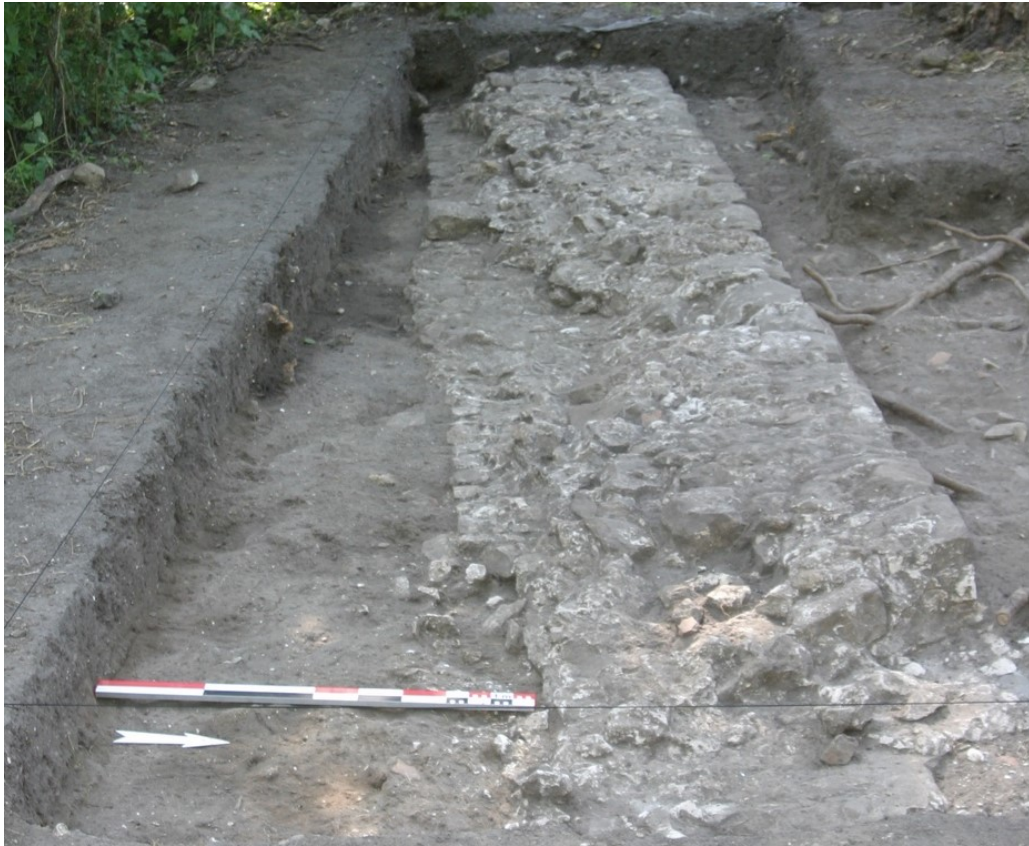
**FIG. 50 :** Vue zénithale du S6 après son agrandissement, au sud 6008 avec dans la partie est l'arasement de 6020 notable par les fortes inclusions de mortier (au niveau de la règle), au nord du mur 6007, prise depuis l'est (Emma Legrand).

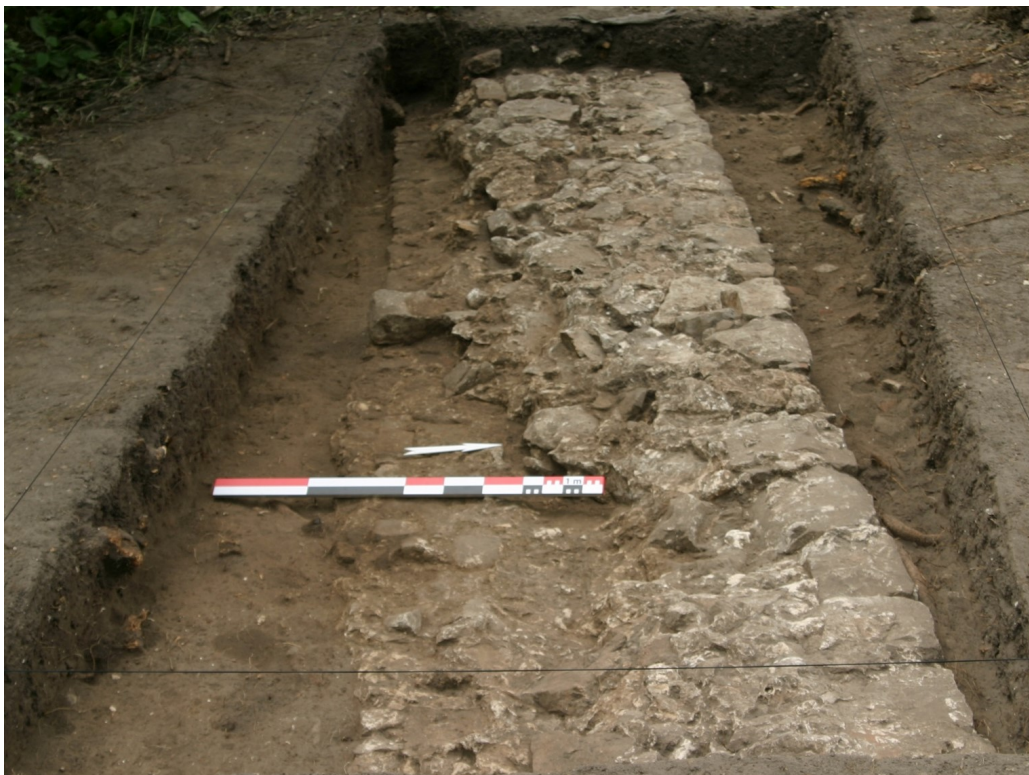
**FIG. 51 :** Vue zénithale du S6 avant son agrandissement, au sud 6008, au nord du mur 6007, on distingue les deux niveaux du mur avec MR4 au nord principalement et MR5 en dessous au sud, prise depuis l'est (Mathias Bellat).

Un niveau de réutilisation du MR5 a été identifié dans secteur 6 : il s'agit de l'USC 6004 (**Figure 51**) correspondant au fait MR4. Cette US construite est un mur avec des éléments de taille moyenne en grès d'Epéron, liés par un mortier présentant des traces de TCA. L'ensemble n'est pas conservé de manière homogène sur l'intégralité du MR4. Dans la partie est, mais aussi sud, l'USC 6004 n'est que très partiellement conservée. La construction mesure 7 m de long, elle a une largeur minimum de 0.7 m, moyenne de 1 m et maximum de 1.3m. Sa hauteur est comprise entre 0.1 et 0.25 m. Le mur suit une légère orientation sud-

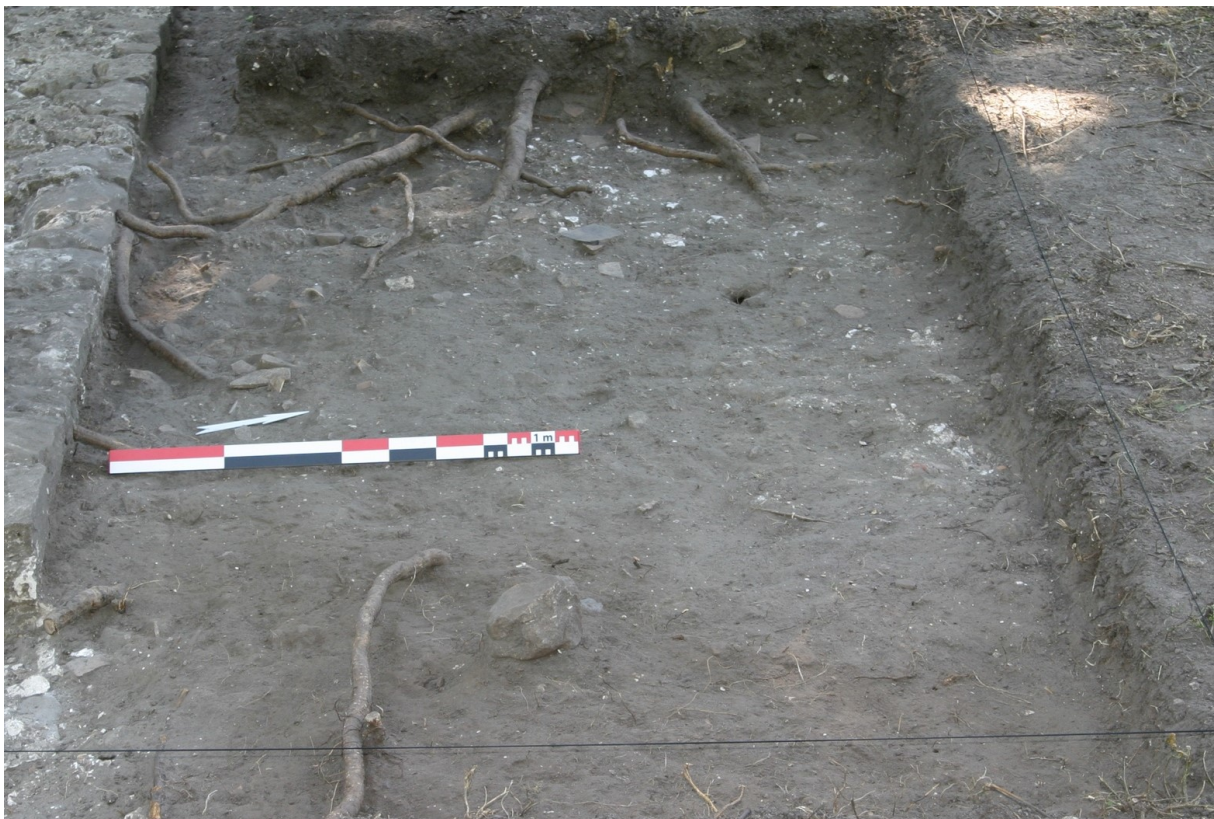
**Fig. 52 :** Vue zénithale du nord du S6 après son agrandissement on distingue 6007 avec quelques poches de mortier à l'ouest et le MR4 au sud, prise depuis l'est (Emma Legrand).

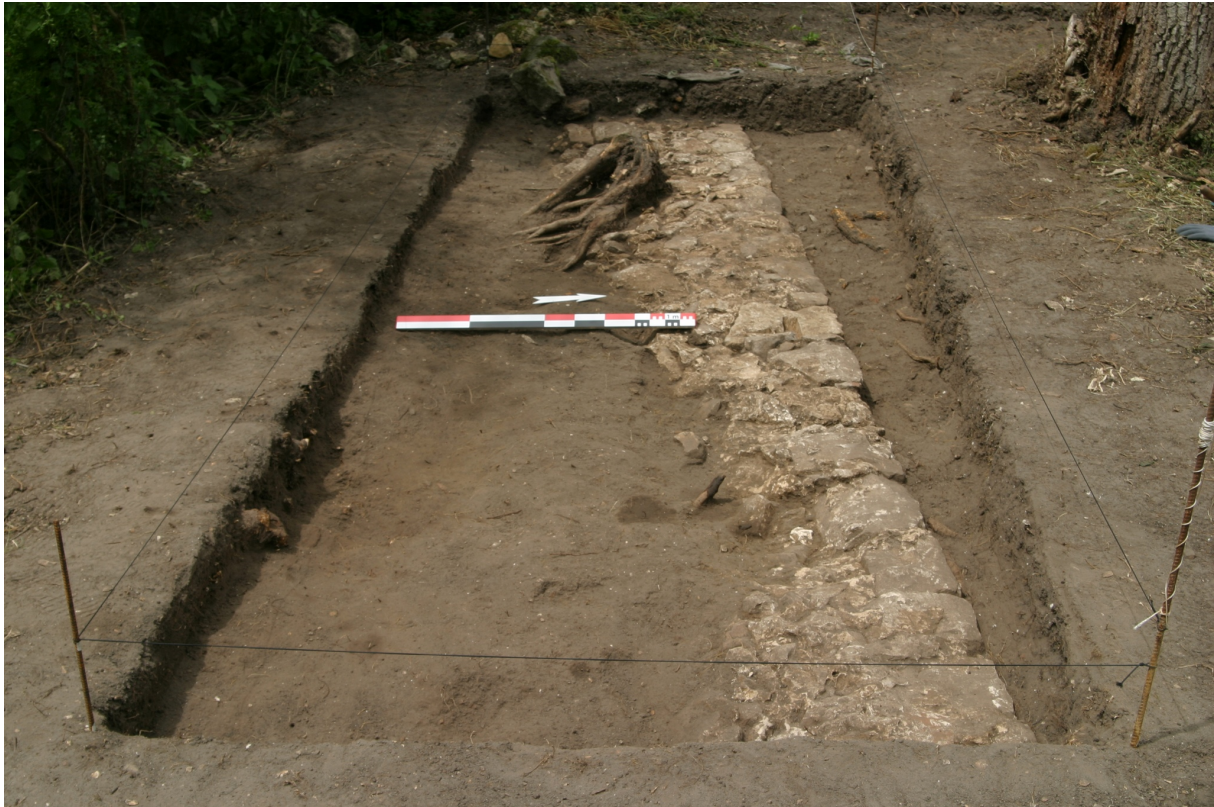
**FIG. 53** : Vue zénithale du nord du S6 avant son agrandissement on distingue 6002 encore présent au nord et 6005/6006 au sud qui couvre le MR5. Au centre on observe 6004 avec une souche à l'ouest, prise depuis l'est (Mathias Bellat).

Au-dessus de 6005/6006, on observe la couche 6002 (**Figure 53**) qui couvre l'intégralité du secteur. De couleur brun moyen avec un aspect limoneux-sableux, cette couche compacte homogène est d'une profondeur comprise entre 0.1-0.16 m. Beaucoup de morceaux de TCA ( $4 > 6\text{cm}$ ) ou de céramiques modernes ont été retrouvés dans ce niveau. Il laissait entrevoir le MR4 à la fin de sa fouille, sur lequel il semble se poser. Il s'agit probablement d'une interface entre les niveaux de sédimentation inférieurs et les niveaux végétaux

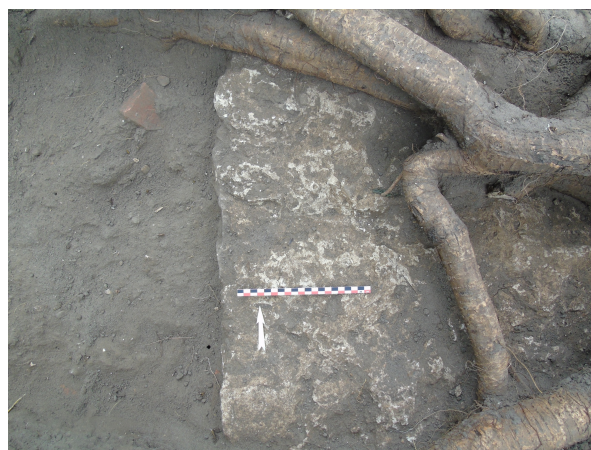
FIG. 61 : Vue en plan sur le 7006 et le réseau racinaire très présent dans la partie est du S7, prise depuis le sud (Marie-Charlotte Rogeau).

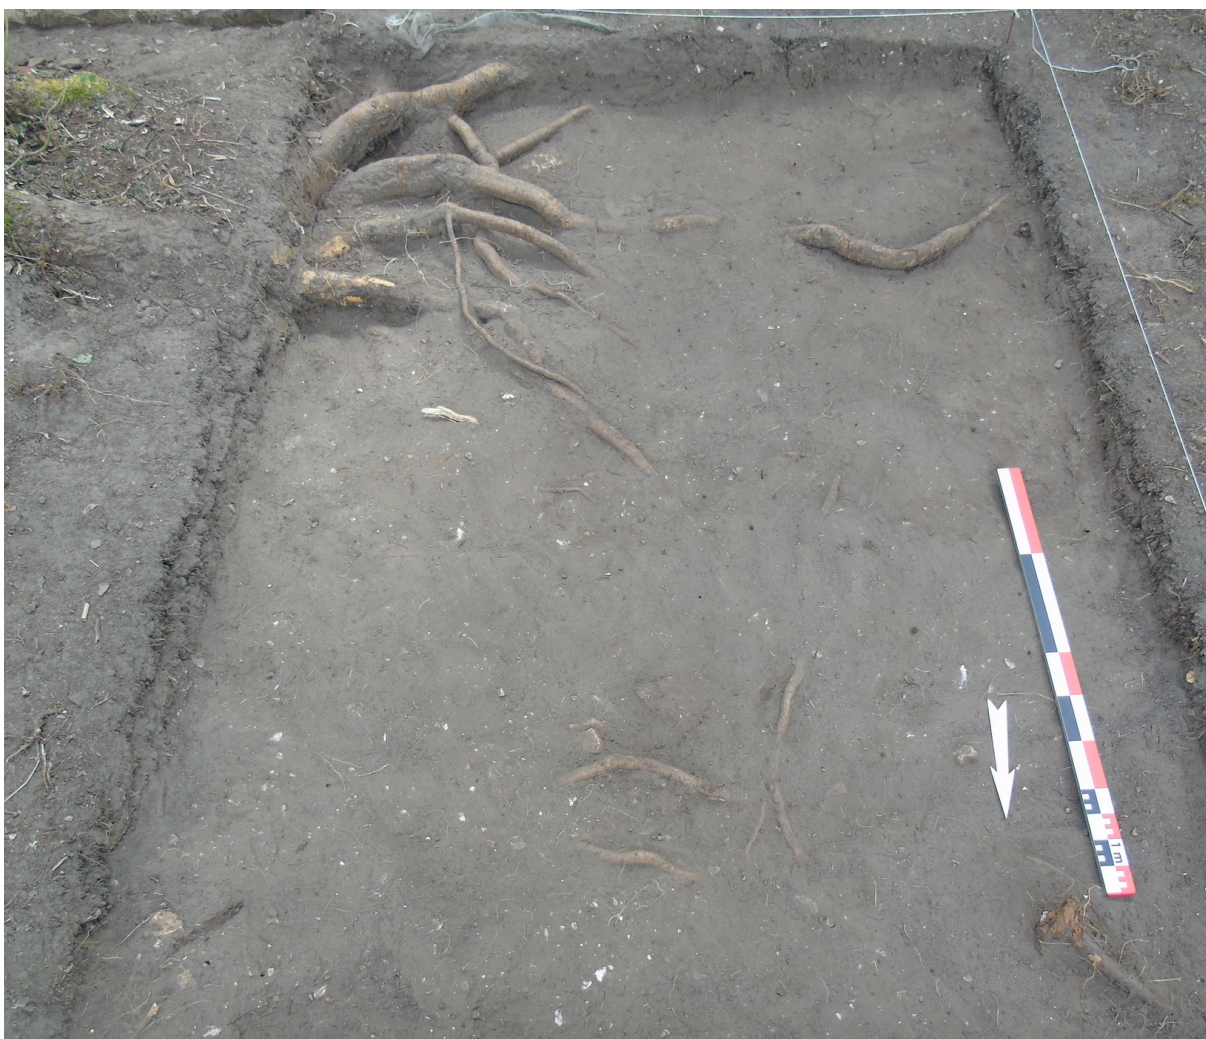
FIG. 62 : Vue d'ensemble du S7 après agrandissement sur 7001 et 7002, prise depuis le nord (Etienne Courné).

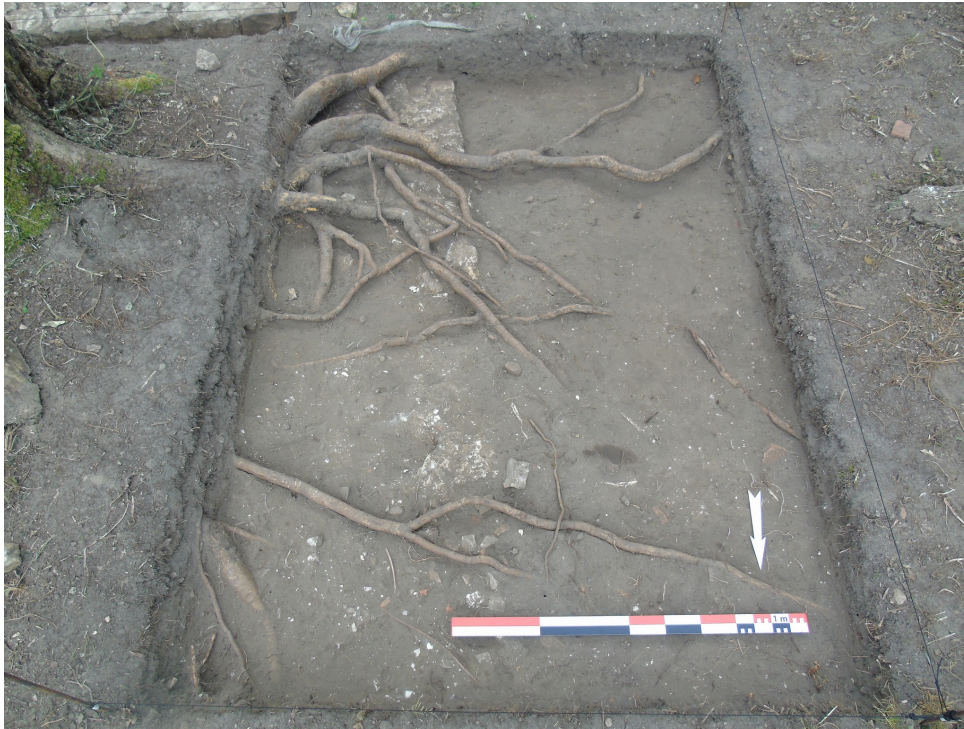
**FIG. 65 :** Vue d'ensemble du S7 avec l'apparition de la maçonnerie à l'est où 7006 et 7007 sont visibles, la couche à l'ouest est 7003, prise depuis le nord (Marie-Charlotte Rogeau).

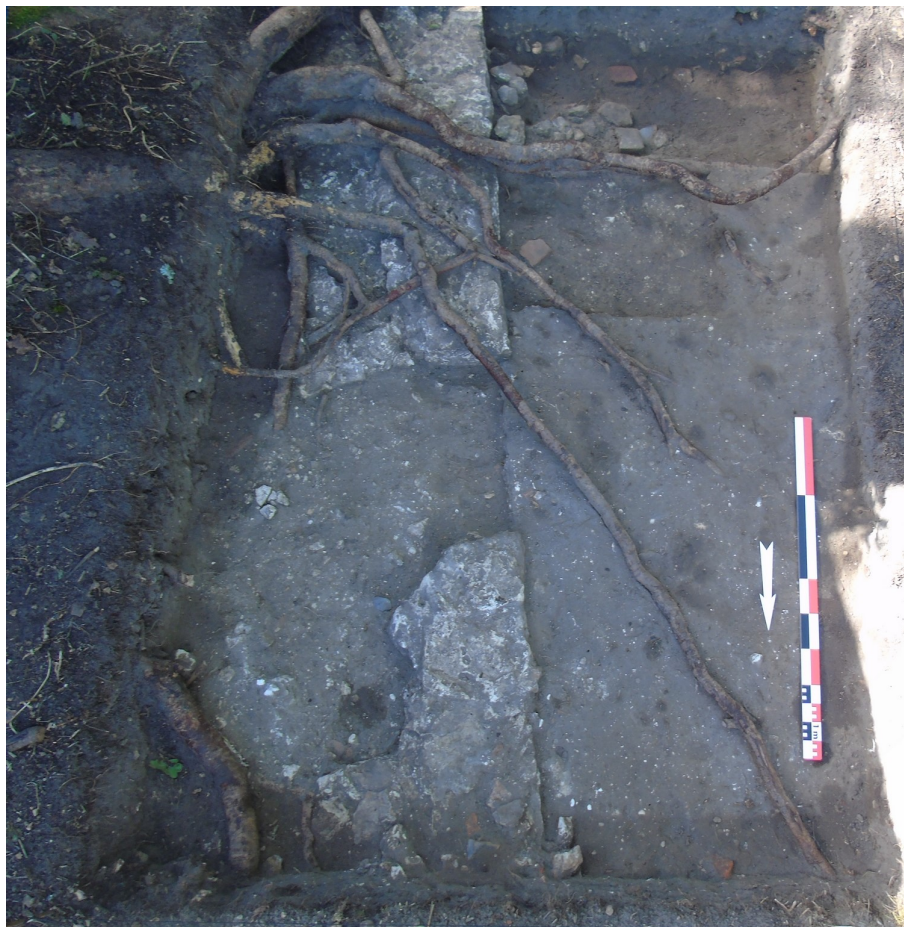
**FIG. 66 :** Vue en plan sur MR9 à l'ouest du S7, 7006 et 7007 sont visible ainsi que 7005 contre la coupe ouest, où l'on observe une concentration de mortier et cailloutis (Marie-Charlotte Rogeau).

Sous 7003 nous avons l'US 7005 (**Figure 66**), qui se trouve dans la moitié ouest du secteur. Celle-ci se présente comme une couche de limon sableux chargée en cailloutis, peu compact et de couleur brune. Épaisse d'une quinzaine de centimètres, elle contient également une concentration notable d'inclusions de mortier et nodules du même calibre que dans l'US 7003. On y retrouve également un certain nombre de fragments de céramique architecturale fragmentaire mais positionnés à plat. Parmi elles on note la présence de tuiles, de briques et de ce qui semble être de la tomette. On y note une présence assez occasionnelle de céramiques fragmentaires, celles-ci étant pour la plupart situées proche de la maçonnerie formée par l'USC 7006-7007. A l'instar des céramiques, les blocs de pierres de cette couche se concentrent également en majorité contre la maçonnerie (**Figure 67**). Néanmoins, hormis cette concentration, résultant sans doute d'un effet de paroi, on n'observe aucune organisation raisonnée ici. En ce qui concerne les hypothèses de datations, un certain nombre de fragments de céramiques mis au jour semblent se rattacher à des types connus nous indiquant une fourchette de datation allant du XV<sup>e</sup> au XVII<sup>e</sup> siècle.

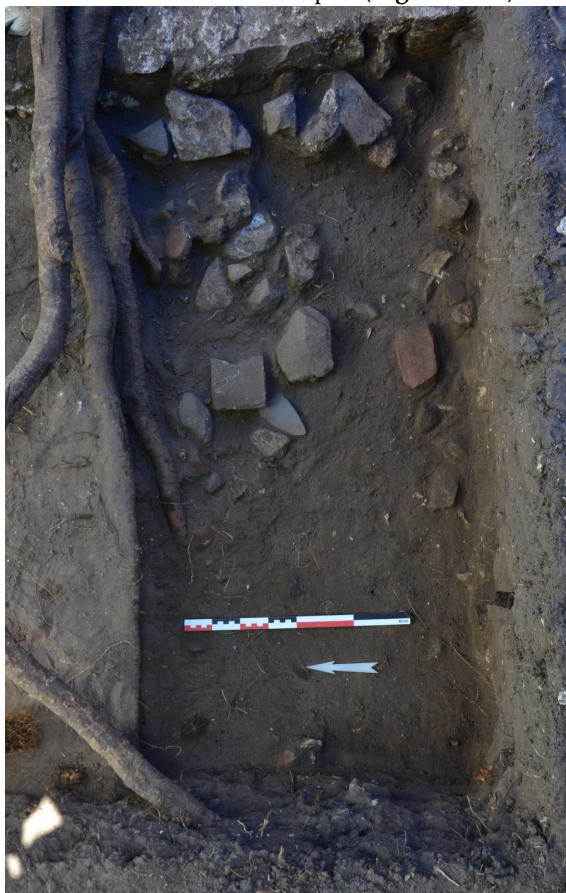
**FIG. 67 :** Vue en plan sur la concentration de TCA, blocs et cailloutis contre le MR9 sur 7005, prise depuis l'ouest (Etienne Courné).

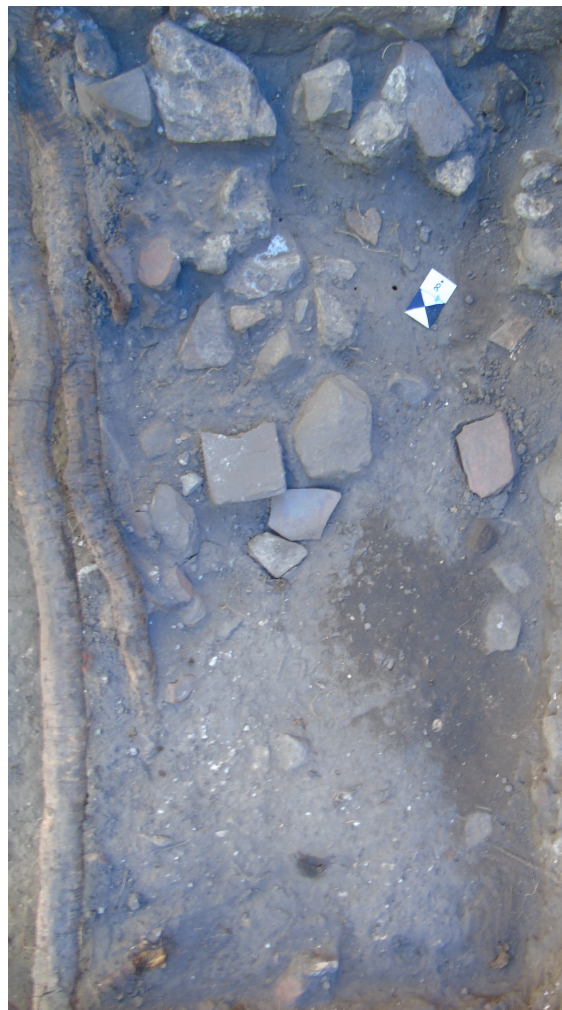
**FIG. 68 :** Vue en plan sur 7005 avec 7009 qui apparaît au sud, prise depuis l'ouest (Etienne Courné).

La couche 7005 recouvre 7009 au sud (Figure 68), mais elle recouvre également la partie supérieure de l'US 7010 au nord (Figure 69.2). Il est à préciser que dans l'ordre stratigraphique, 7009 apparaît comme étant postérieure à 7010 puisqu'elle la recouvre au sud.

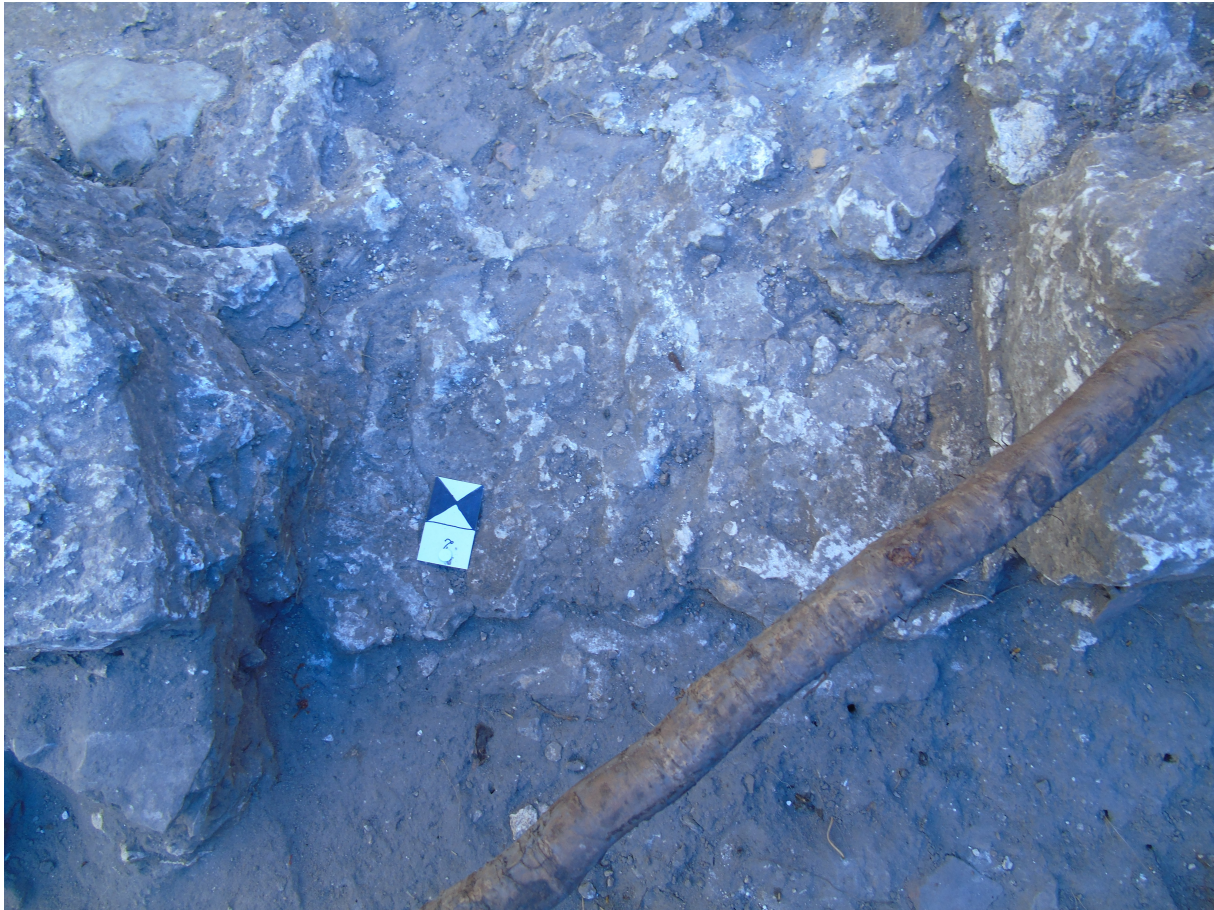
**FIG. 71 :** Vue en plan de la dépression-interface entre les USC 7006 et 7007, issue de la première série de photogrammétries, dimension de la photo  $\approx$  0.5 m (Etienne Courné).

qu'elles s'inscrivent dans le même axe, elles ne sont pourtant pas liées entre elles, ou du moins pas directement. En effet, on observe un espace entre ces deux maçonneries larges de 60 cm. Lorsque cela a été constaté, la question s'est posée de savoir s'il s'agissait là d'une ouverture voulue lors de la construction, comme une embrasure de porte (**Figure 71**). Néanmoins, celle-ci nous semble très étroite et ne permet pas de faciliter le passage. Aussi, il paraît plus plausible qu'il s'agisse en réalité du résultat de destruction. Lors de la construction initiale, cet espace devait être bouché et marquer la connexion entre 7007 et 7006. Cette hypothèse semble être appuyée par ce qui semble être le négatif des pierres ayant disparues (**Figure 71**). Ces négatifs présentent des dimensions qui correspondent à celles observées en parement. Aussi, devant cette correspondance entre les deux USC, celles-ci ont été associées dans un seul fait archéologique, le MR9 (**Figure 66**). Il est intéressant de noter que le MR9 semble de toute évidence être la continuité directe du MR3 du sondage 4 (**BELLAT & COURNÉ 2019a**). On observe d'une part une continuité en plan, mais également une forte correspondance d'un point de vue architectural. À l'ouest du MR9 se trouve donc l'USC 7004 qui comble ce qui semble être un espace intérieur. À l'est du MR9 se trouve l'US 7018. Il s'agit d'une couche de mortier compacte, épaisse de 0.04 m, placée en ressort à la base de la maçonnerie. Celle-ci est observable au nord, associée à 7006, mais également à la base du parement de 7007. Sa largeur varie de 2 à 8 cm et elle semble donc être très endommagée.

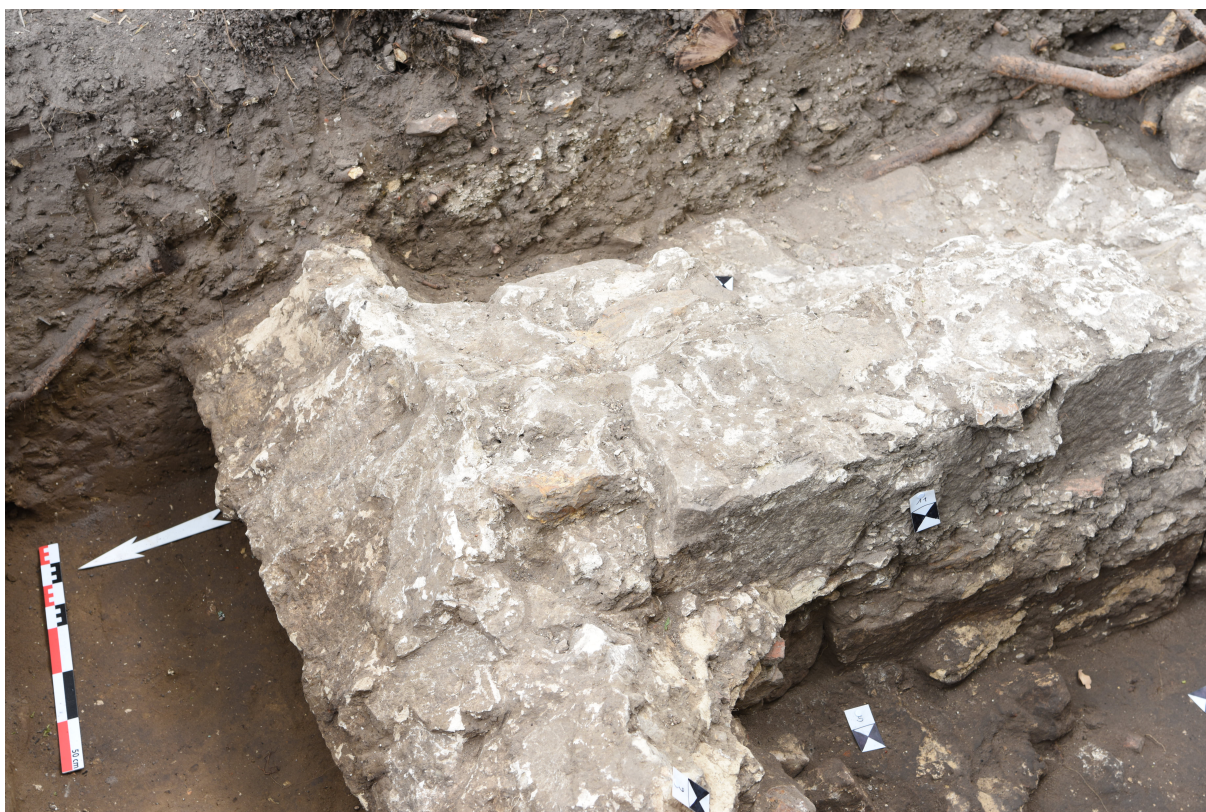
**FIG. 74 :** Vue zénithale de la dépression au nord de 7006 qui correspond à la voûte 7017, plus au nord 7013, issue de la deuxième série de photogrammétries, prise depuis le nord-ouest (Etienne Courné).

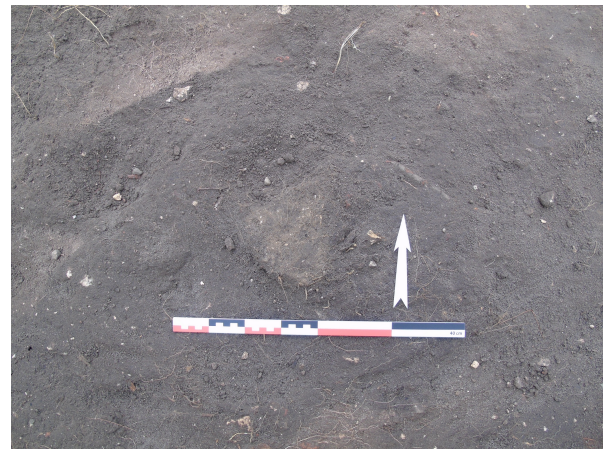
FIG. 79 : Vue anomalie sud-est de l'US 8002 prise du sud, zénithale (Marine Waszak).

L'US 8001 est une couche assez compacte que l'on retrouve sur la totalité de la surface du sondage, sur environ 0.05 m d'épaisseur à l'est et 0.02 m à l'ouest. Cette US est constituée des déblais restants de l'opération de 2019, rendus compacts par tassement. L'US 8002 est une terre de couleur brun foncé/noir de texture argilo-sableuse que l'on retrouve sur la totalité de la surface fouillée. Cette couche est perturbée par la végétation et la faune. On retrouve néanmoins, une

poche sableuse jaunâtre de 0.15 m de diamètre (Figure 79).

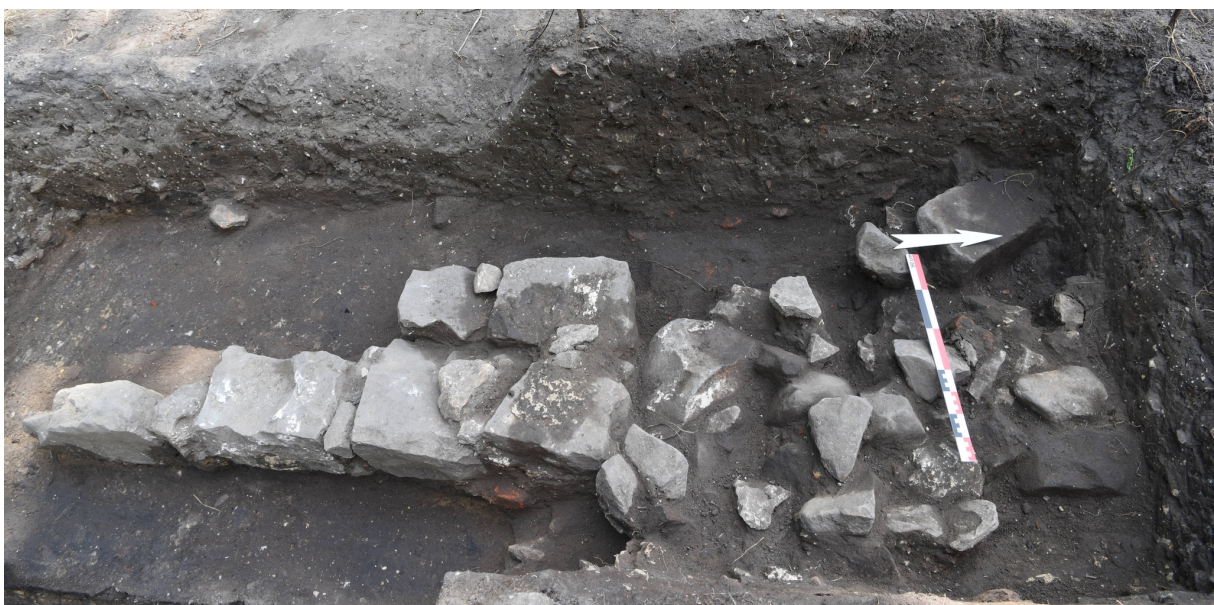
FIG. 80 : Alignement de pierre MR6, avec traces de mortier, prise de l'est (Marine Waszak).

Pour ce qui est de l'extrémité ouest du sondage, délimitée par l'US construite 8100, deux US ont été fouillées. D'abord, l'US 8006 se trouvant sous l'US 8004, c'est une couche sombre, gris foncé, très compacte et homogène, de texture argileuse avec des inclusions de mortiers, de cendres et de charbon de petite taille. Le matériel de cette couche est composé de peu de céramiques, de TCA, de scories de fer ( $2 > 6$  cm) et de clous (fragmentaires). Elle repose sur l'US 8007, une couche meuble et homogène, sablo-limoneuse, de couleur brun foncé ne contenant aucun matériel archéolo-

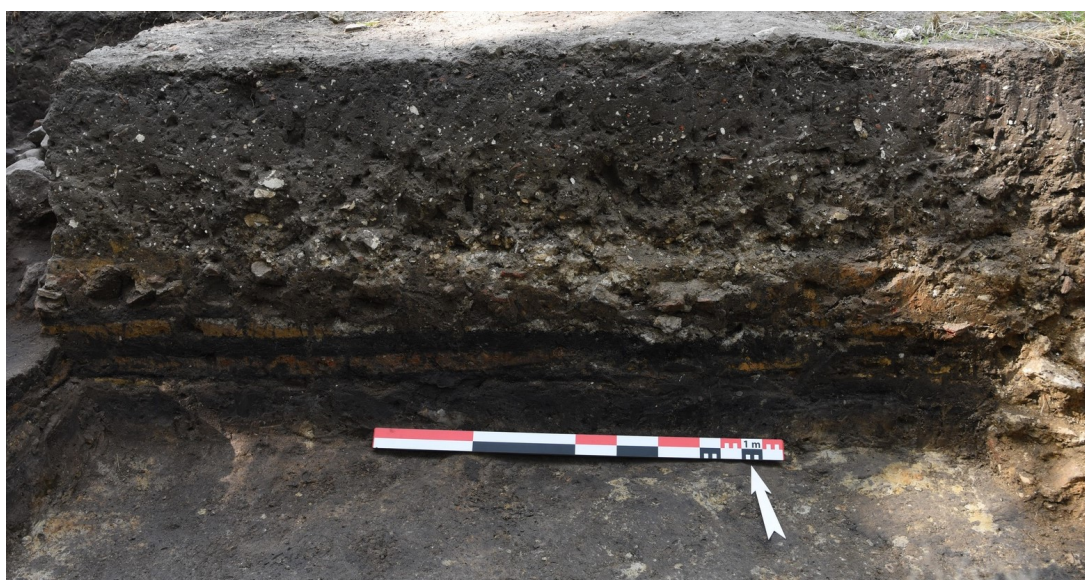
FIG. 81 : Coupe stratigraphique ouest-est, prise du nord (Marine Waszak).

La fouille du sondage 8 nous donne des informations difficilement interprétables. Nous avons potentiellement trouvé des US similaires aux US fouillées l'an dernier dans le sondage 2. L'US 2217 pourrait être similaire à l'US 8008 de même que l'US 2218 à l'US 8009, l'US 2219 à l'US 8010 et l'US 2220 à l'US 8011 (Figure 80). Si ces US ne sont pas équivalentes, leur aspect et la succession sédimentaire sont similaires et il est intéressant de les retrouver à nouveau dans le sondage 8.

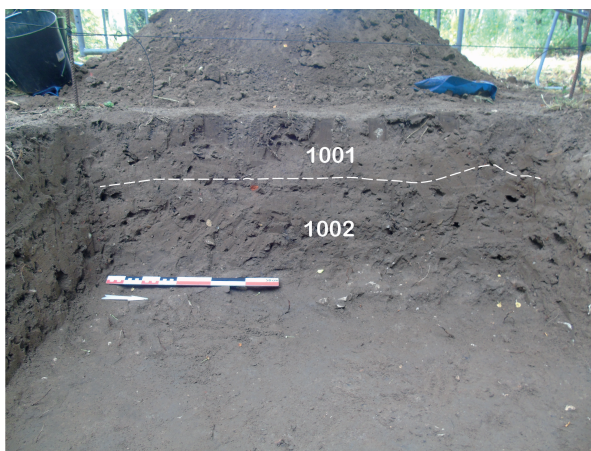
**FIG. 88 :** Vue de coupe sur 1001 et 1002, prise depuis l'est (Etienne Courné).

La première unité stratigraphique étudiée, la 1001 correspond à une terre végétale brune de type humus. Sa texture extrêmement compacte peut sans doute être expliquée par le passage des véhicules des visiteurs pendant l'année et de l'équipe de fouille durant la période de fouille. Cette US est extrêmement pauvre en mobilier avec un unique objet métallique non-identifiable mis au jour.

Sous la couche 1001 apparaît la couche 1002, qui débute à 0.17 m de profondeur. Celle-ci se caractérise par une terre végétale très meuble, tout aussi pauvre en mobilier archéologique. Seuls quelques fragments anecdotiques de terre cuite architecturale et un unique fragment d'os, probablement d'origine faunistique sont découverts. La couche 1002 occupe la majeure partie du sondage, puisqu'elle est épaisse de 0.33 m.

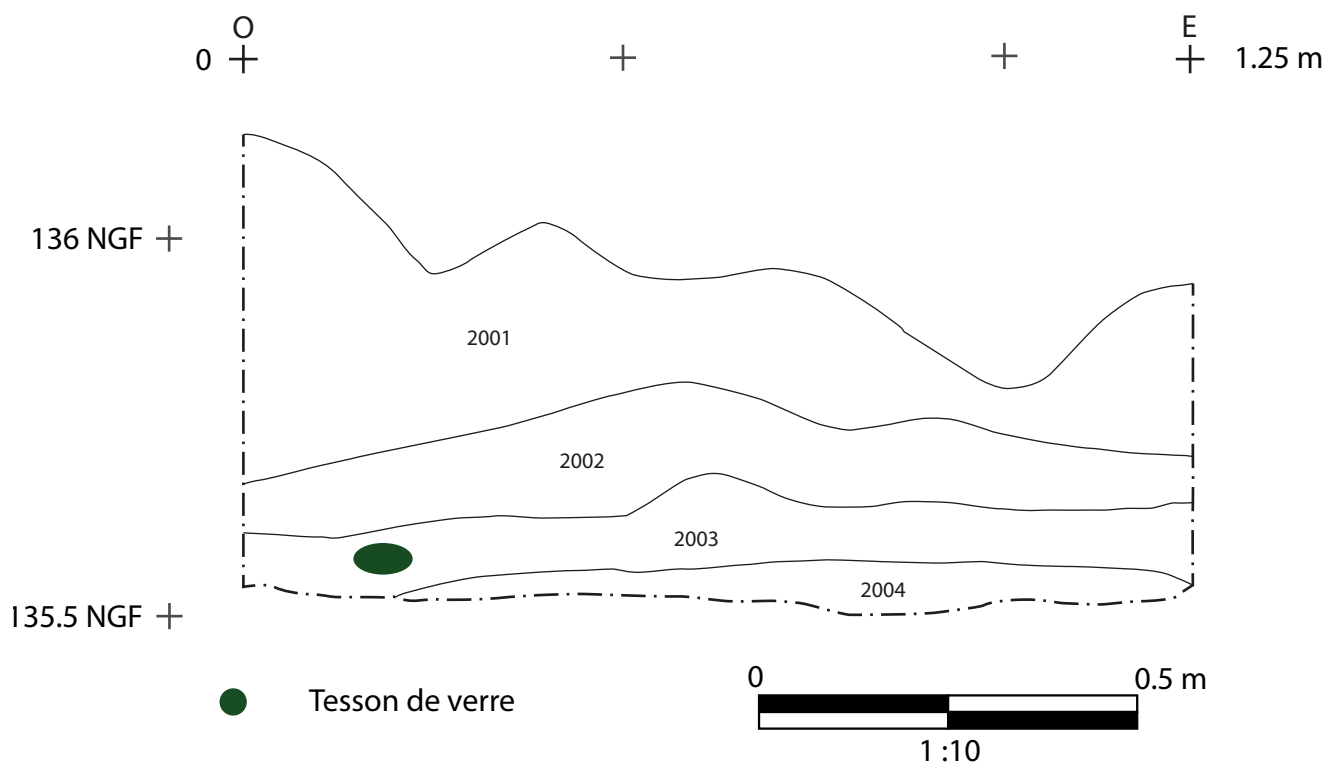
FIG. 93 : Relevé de la coupe nord axe ouest-est, S2 (Minute 26), Manon Fafin, Ogier Robert (D.A.O. Etienne Courné), 24/06.

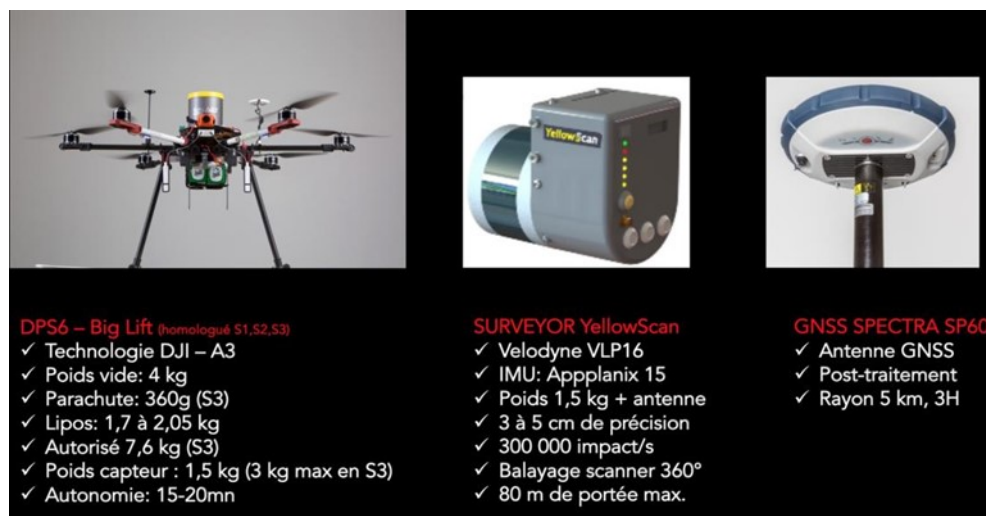
FIG. 96 : Équipement utilisé (AIRD'ECO-Drone).

une portée maximale de 80 mètres. La précision de la mesure est donnée pour 5 cm en moyenne. Le drone « porteur » est homologué pour permettre des vols à vue en agglomération ainsi que des vols hors vue jusqu'à un kilomètre du point de décollage. L'antenne RTK au sol est classique et utilisée en post-traitement pour couvrir une surface de 5 km de rayon autour de la zone de mesure (Figure 95).

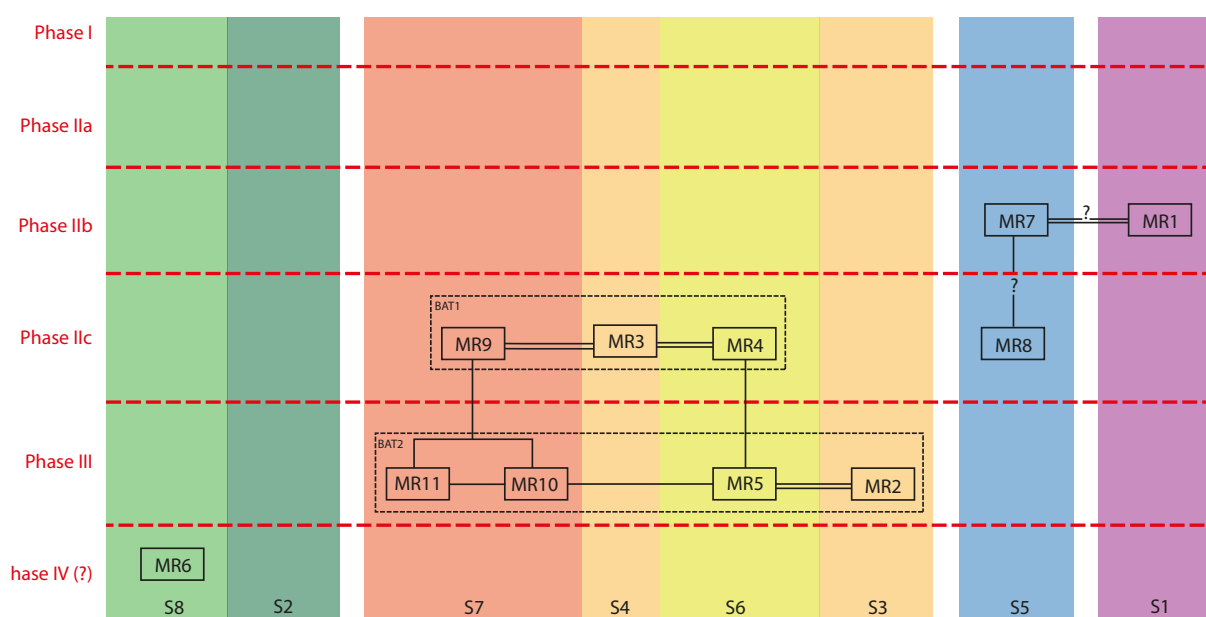
FIG. 105 : Diagramme général des murs du site des Moulineaux, campagne 2019-2020 (E. Courné, M. Bellat).
