Chancelade (24) Abbaye - Restauration de l'abbatiale, phase II

Rapport final d'opération d'archéologie préventive

CHANCELADE Abbaye - Restauration de l'abbatiale, phase II

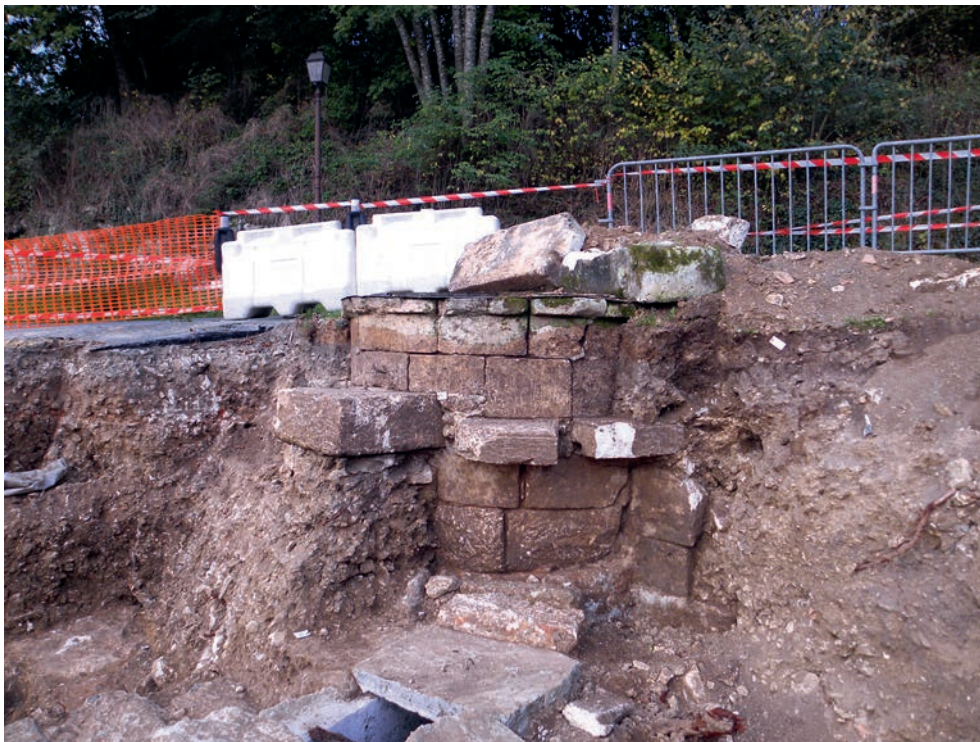
Figure 25 : Relevé en coupe du secteur 2 (berme nord) et de la maçonnerie F.2001, éch. 1/40°, et photographie de F.2001 vue de l'Est. DAO : Quentin Rochet

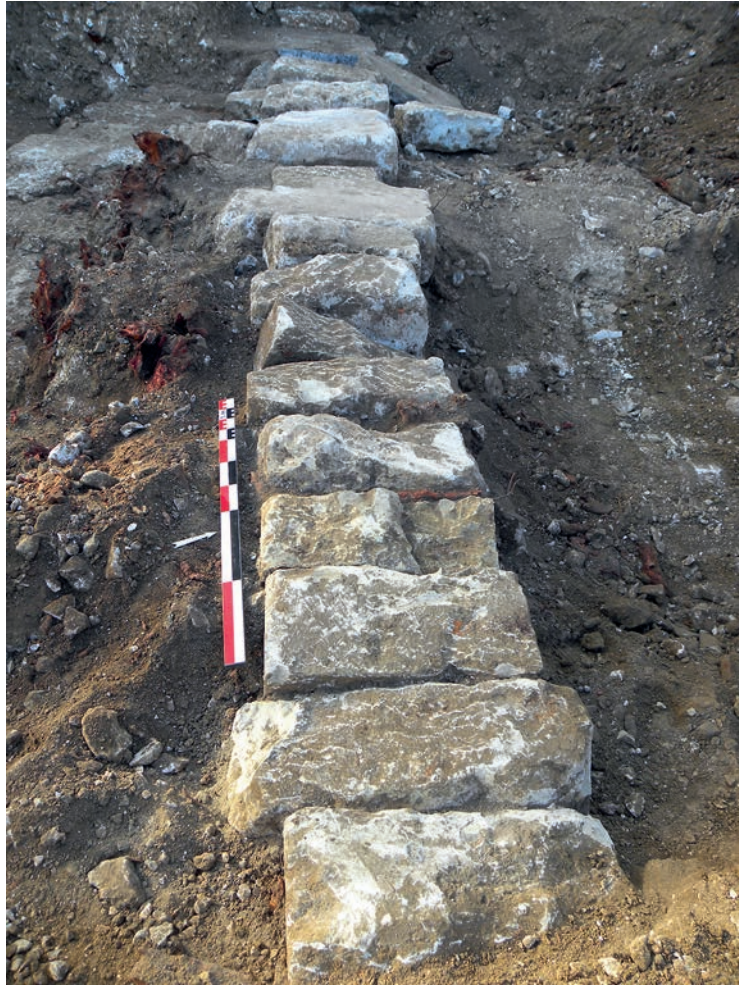
Figure 32 : Vue d'ensemble de F.2003 (haut) et vue de détail de la réfection contemporaine US 2003.5 (bas) ;
Photographies : Quentin Rochet

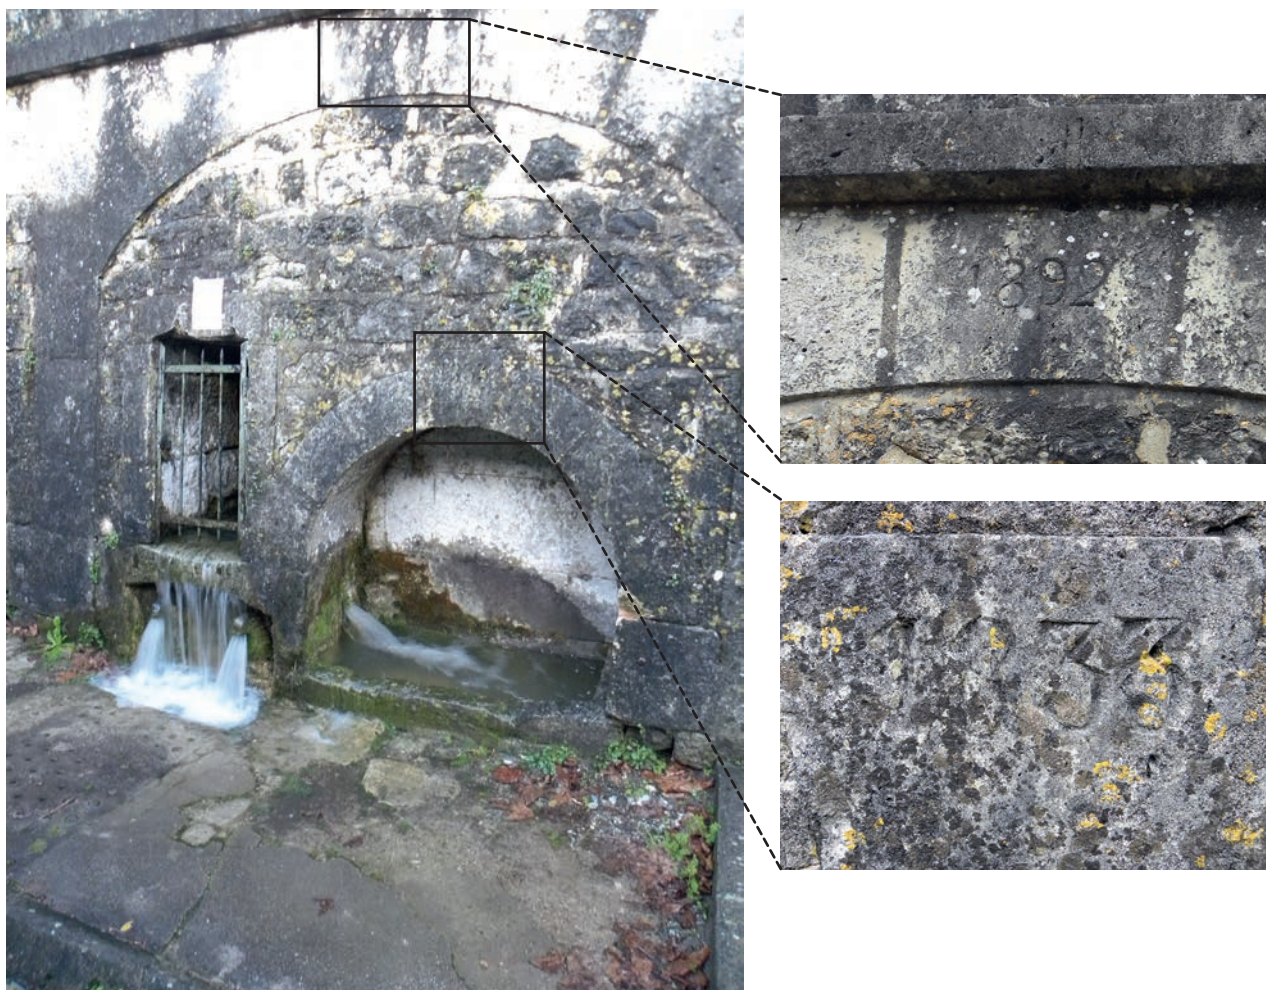
Figure 36 : Sortie de F. 2003 dans le mur de terrasse (en haut à gauche) et détail des millésimes inscrits dans ce même mur, vue du lavoir (bas) ; Photographies : Quentin Rochet

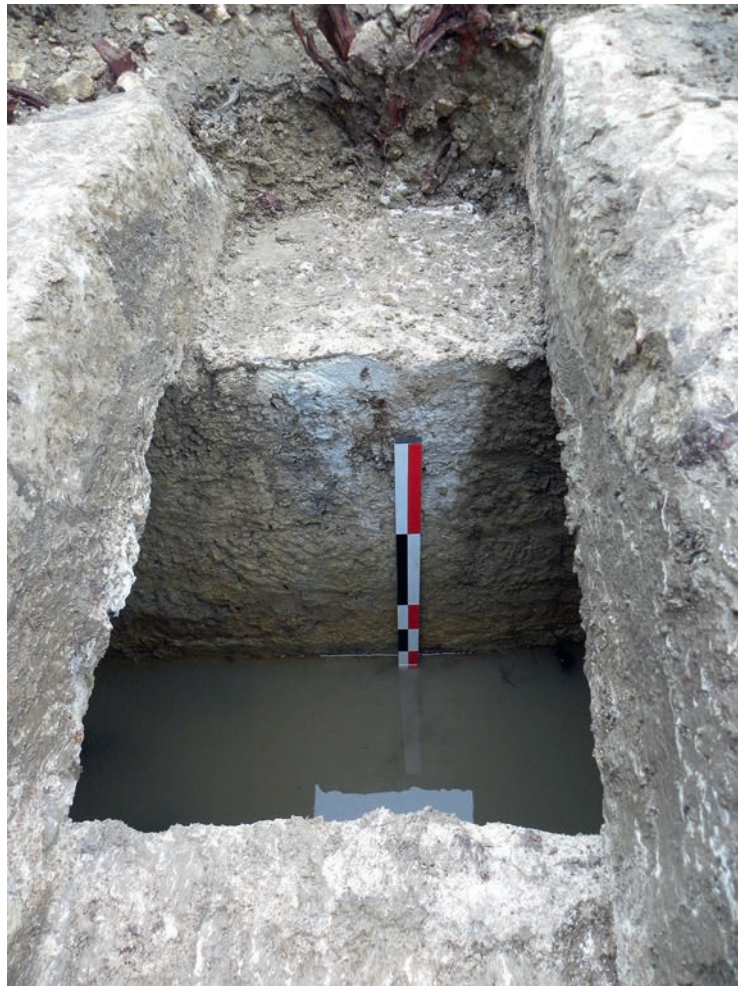
Figure 40 : Vue de F.2004 à l'ouverture (haut) et du niveau d'eau stagnante (bas) ;
Photographies : Quentin Rochet

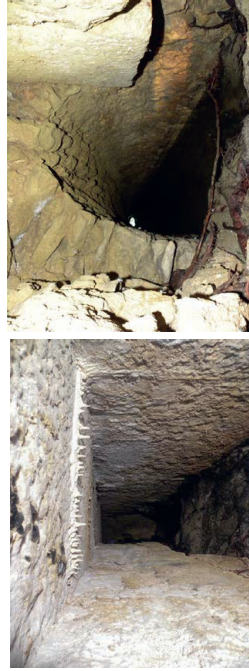
L'aqueduc F.2004 en partie ouest (g.) et en partie est (d.).
Le canal ouest a une hauteur de 1,20 m pour une largeur de 0,75 m.
