## Rapport final d'opération d'archéologie préventive

› Région Nouvelle-Aquitaine / Département de la Dordogne (24)

# CHANCELADE Abbaye - Restauration de l'abbatiale, phase II

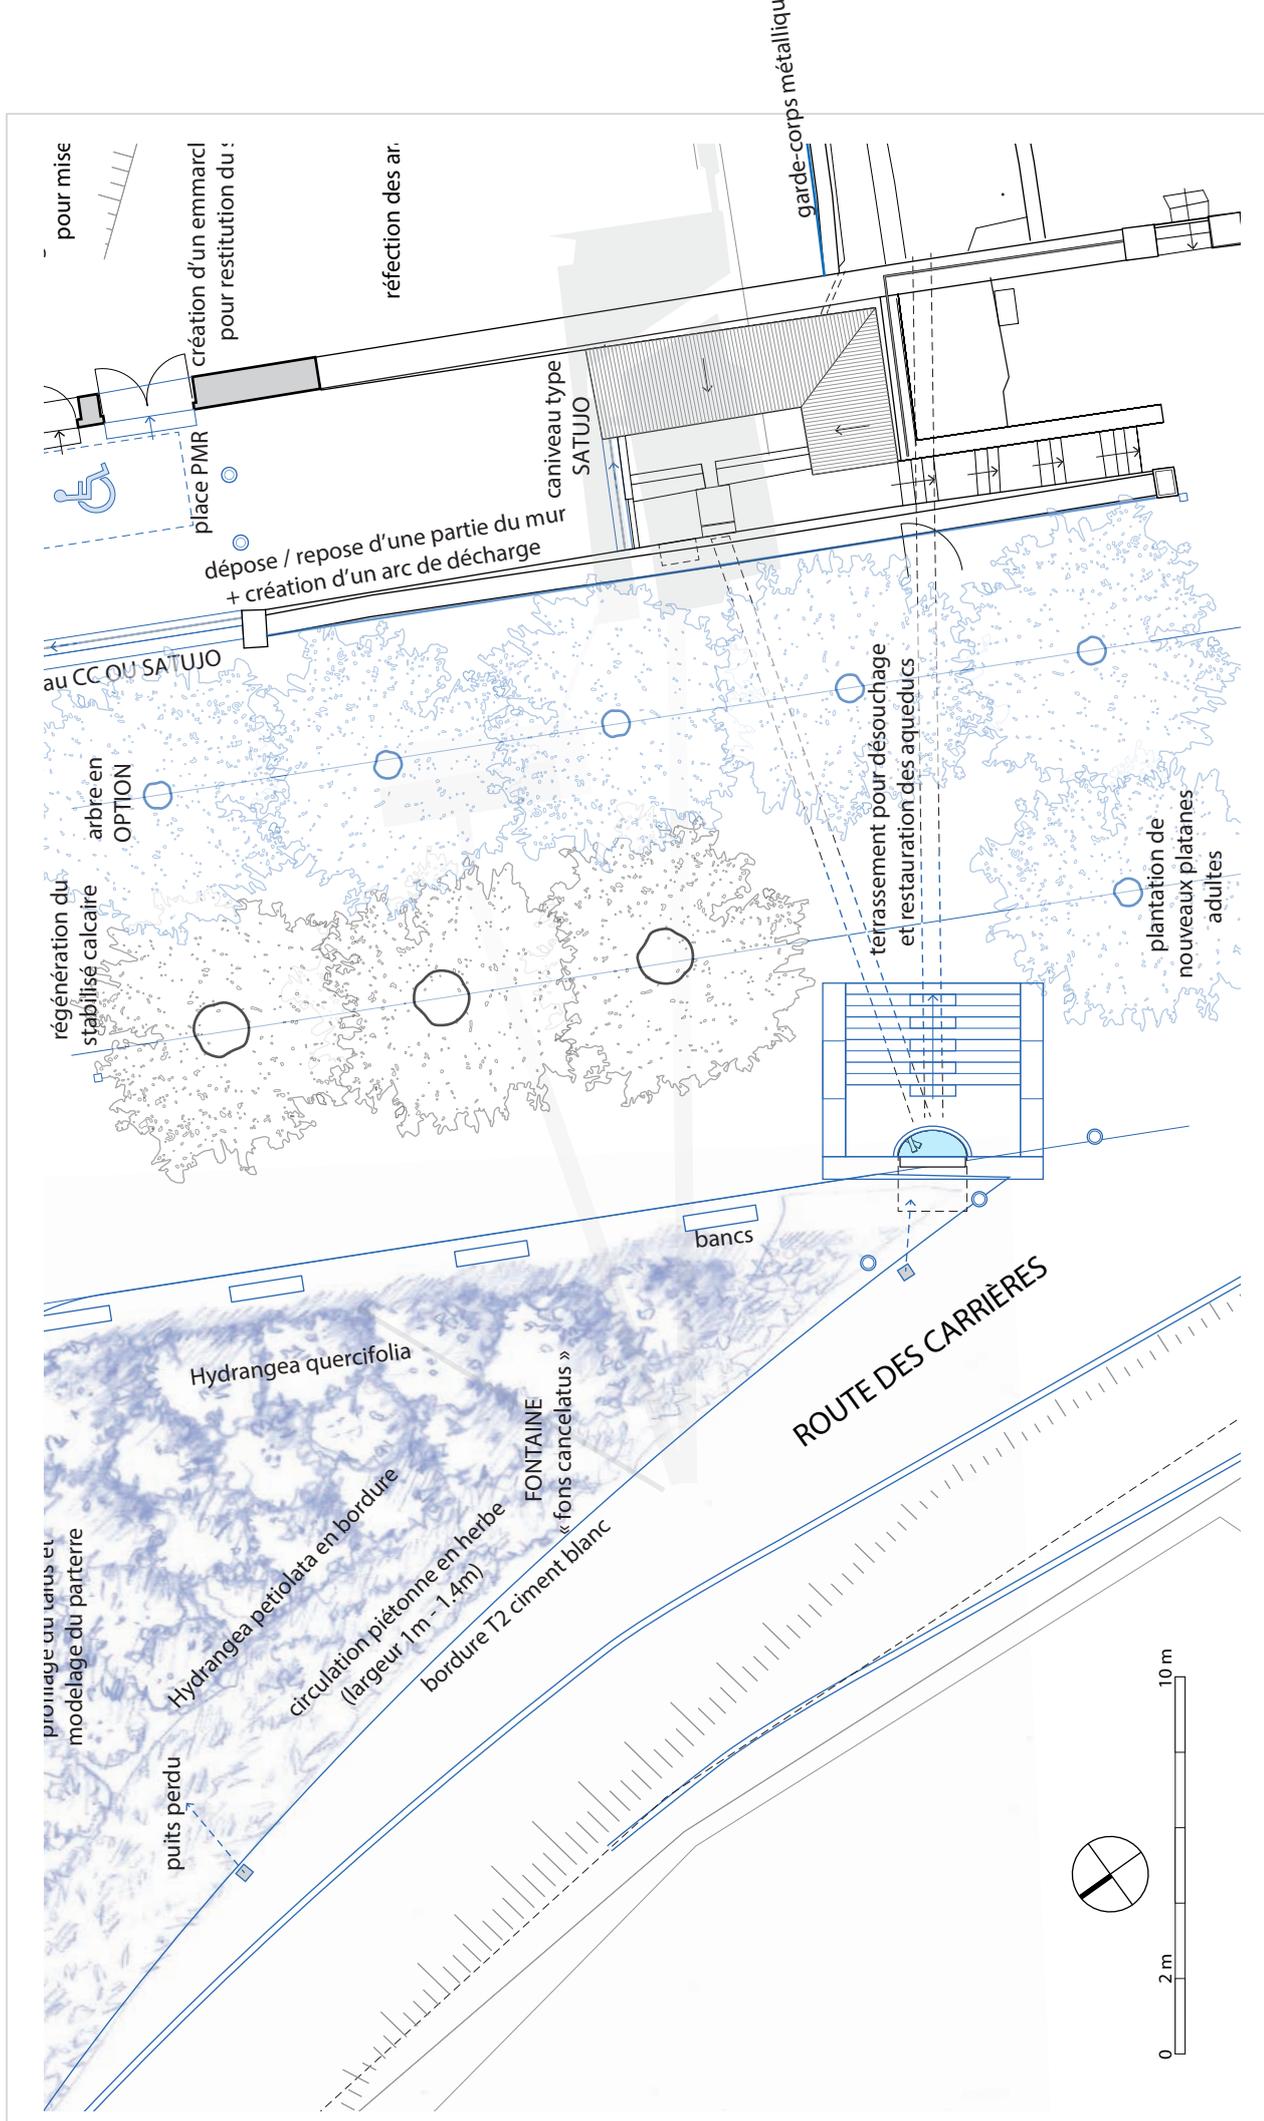
**Figure 6 :** Plan des travaux prévus au niveau du secteur 2 et de l'aménagement de la place et de la fontaine, éch. 1/500°. Source : DODEMAN SARL Architecte

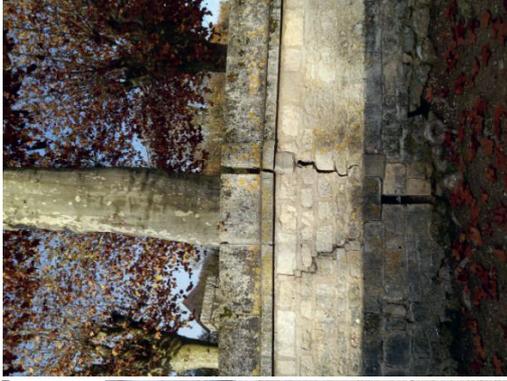
*fissurations importantes dues au système racinaire de l'arbre*

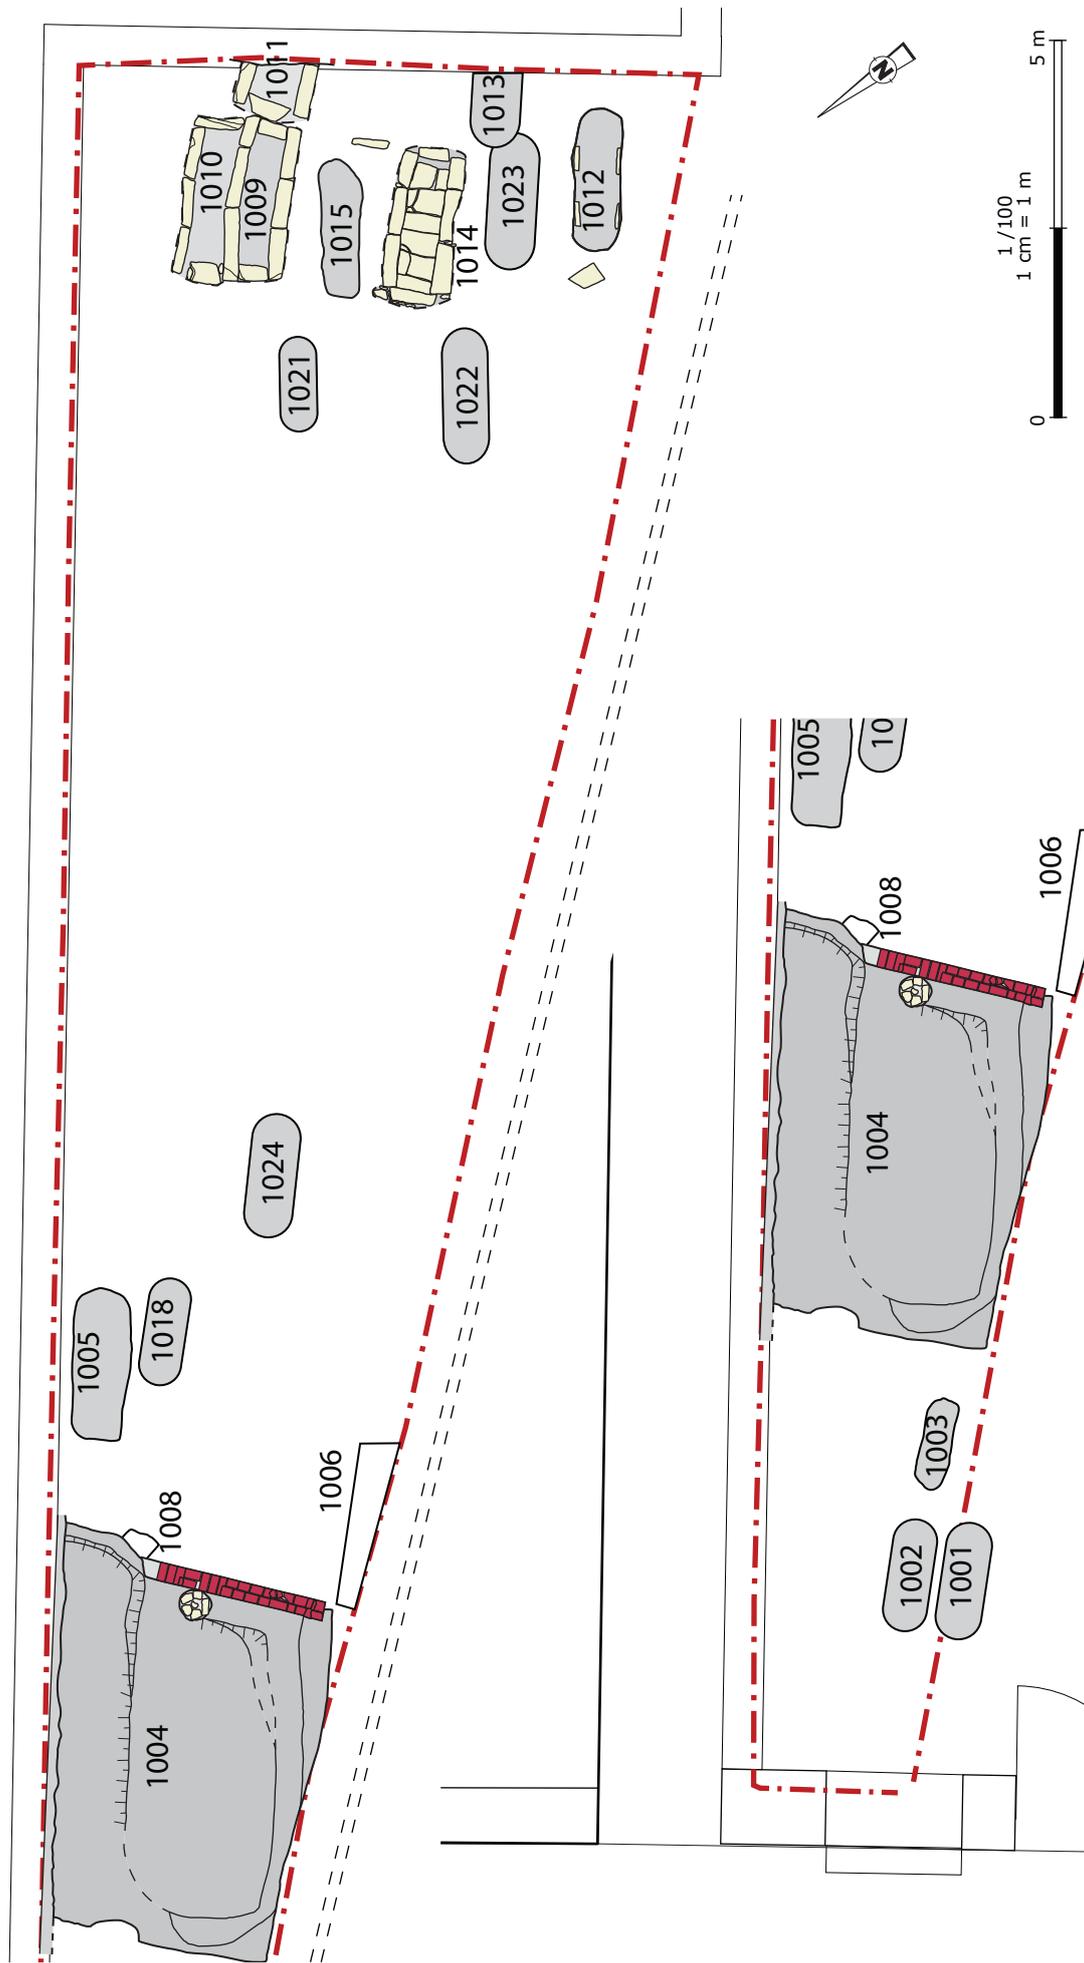
Figure 12 : Plan masse du secteur 1, éch. 1/100<sup>e</sup>. DAO : Quentin Rochet

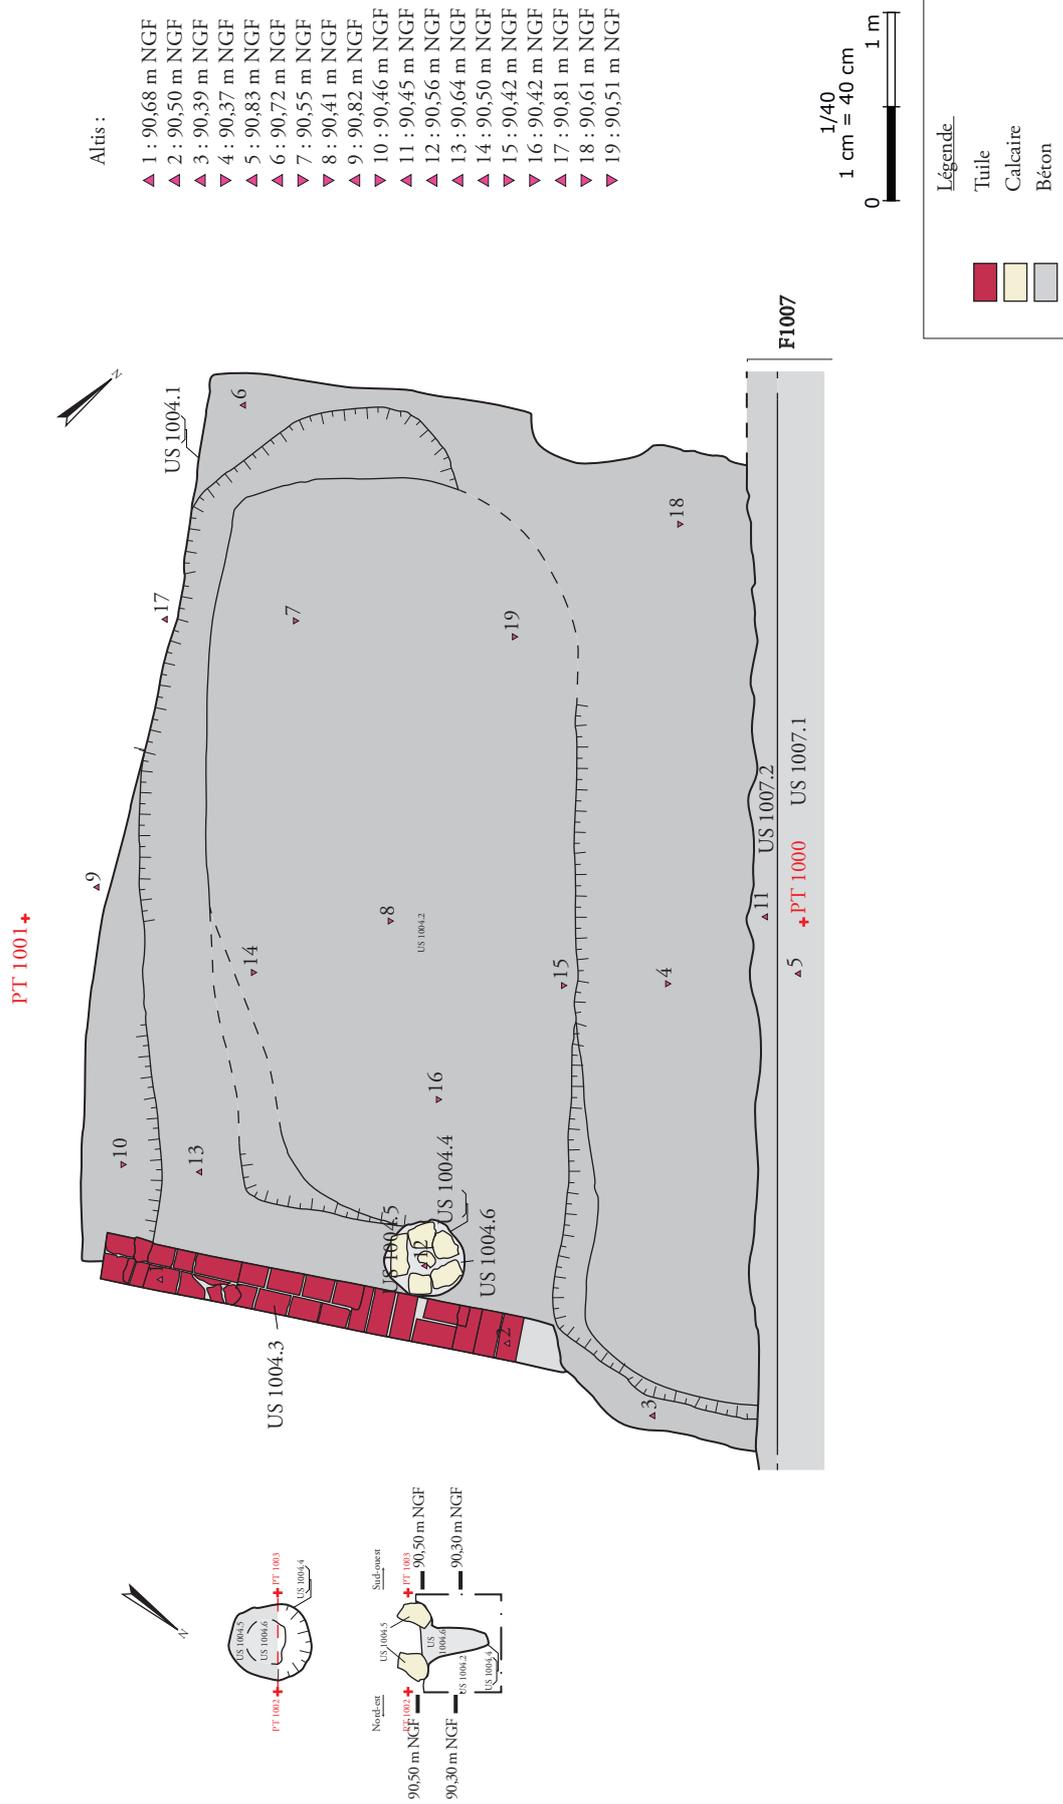
**Figure 17 :** Plan et coupes de l'aménagement F.1004, éch. : 1/40<sup>e</sup> ; DAO : Virginie Joly

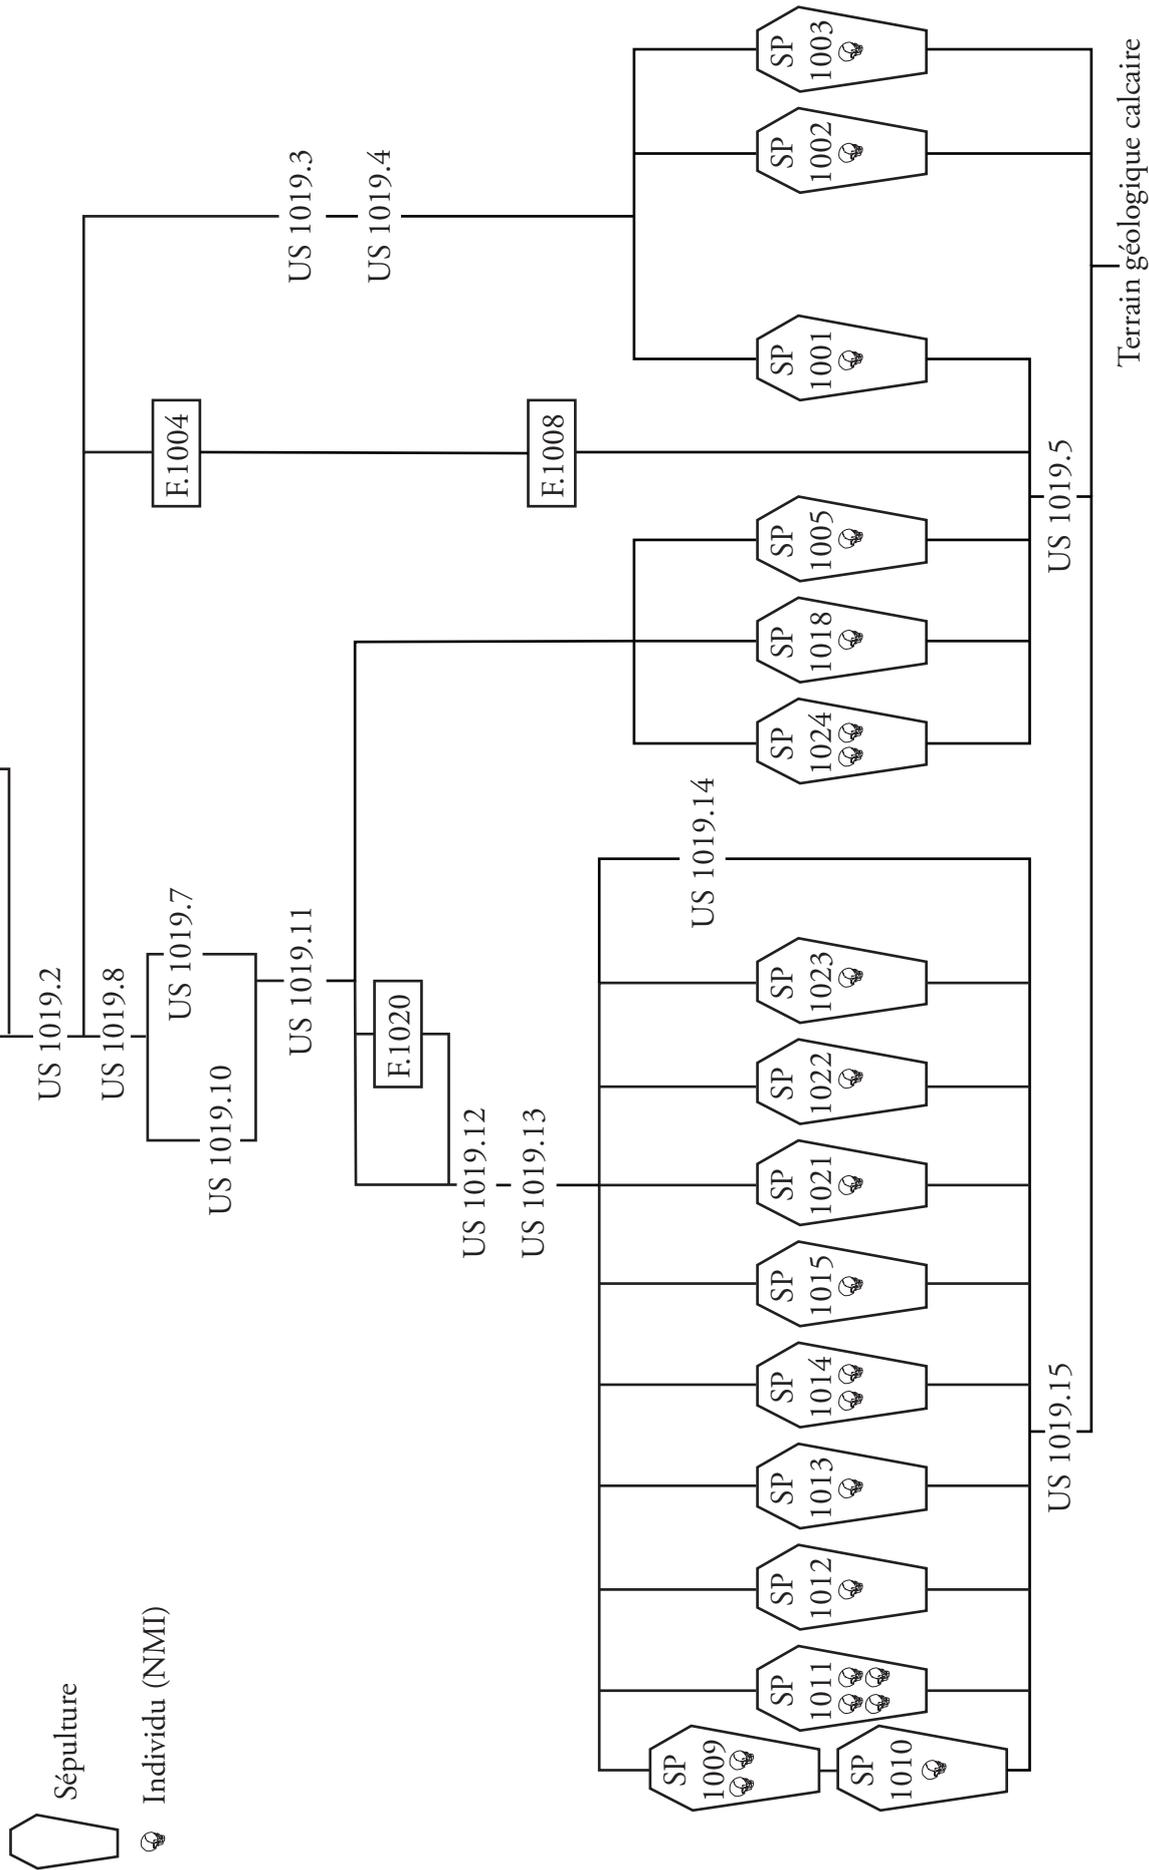
Figure 19 : Diagramme stratigraphique du secteur 1 ; DAO : Quentin Rochet

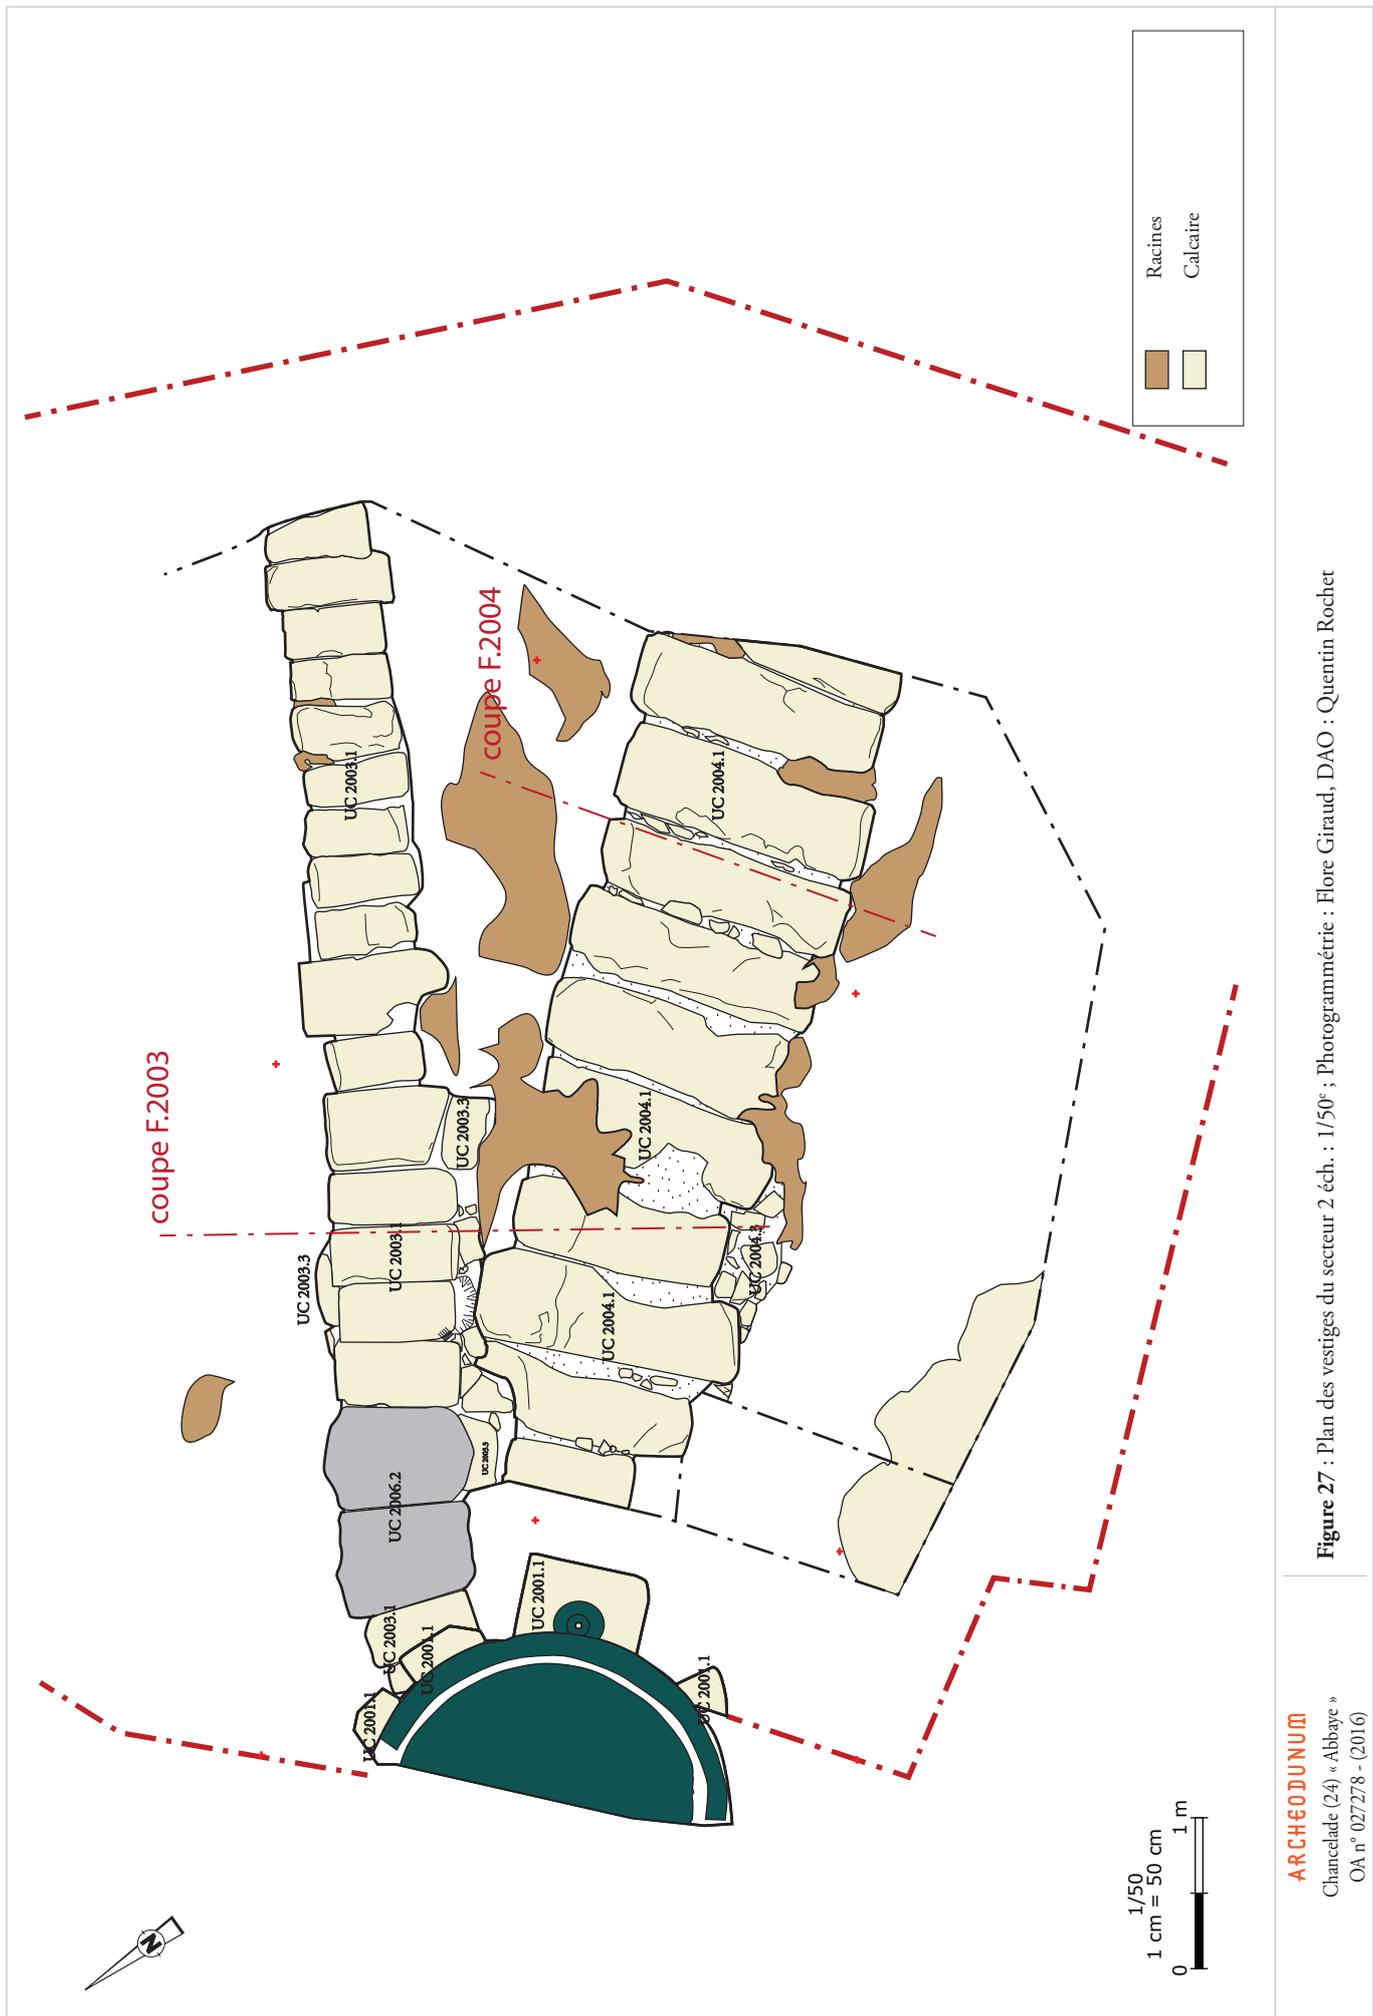
**Figure 27** : Plan des vestiges du secteur 2 éch. : 1/50° ; Photographie : Flore Giraud, DAO : Quentin Rochet

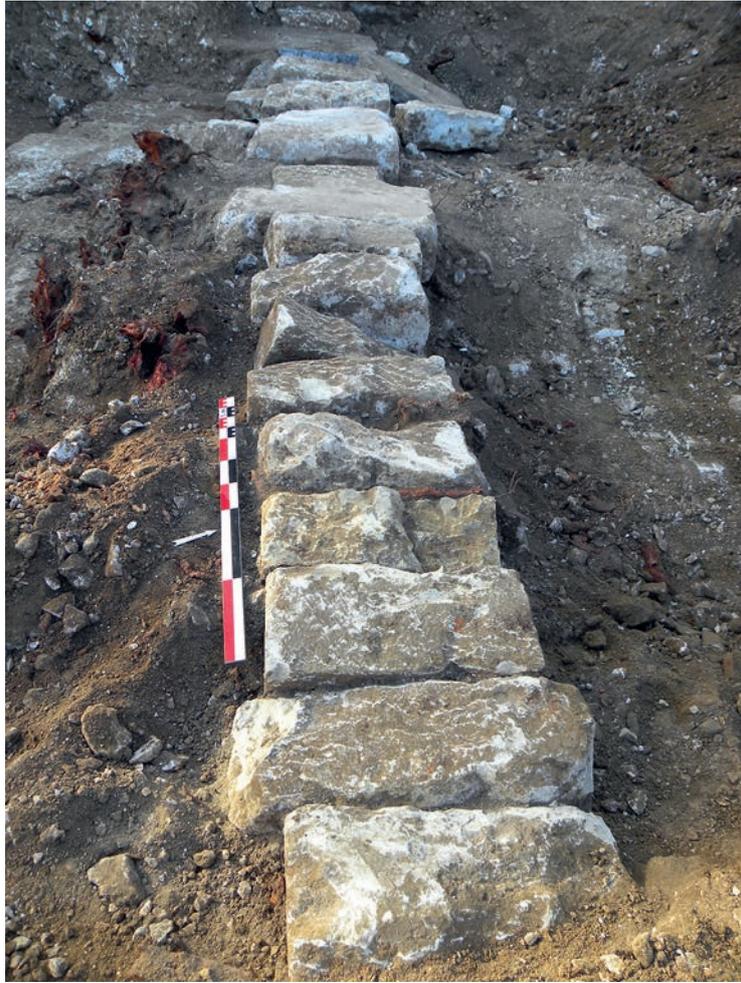
**Figure 32** : Vue d'ensemble de F.2003 (haut) et vue de détail de la réfection contemporaine US 2003.5 (bas) ;  
Photographies : Quentin Rochet

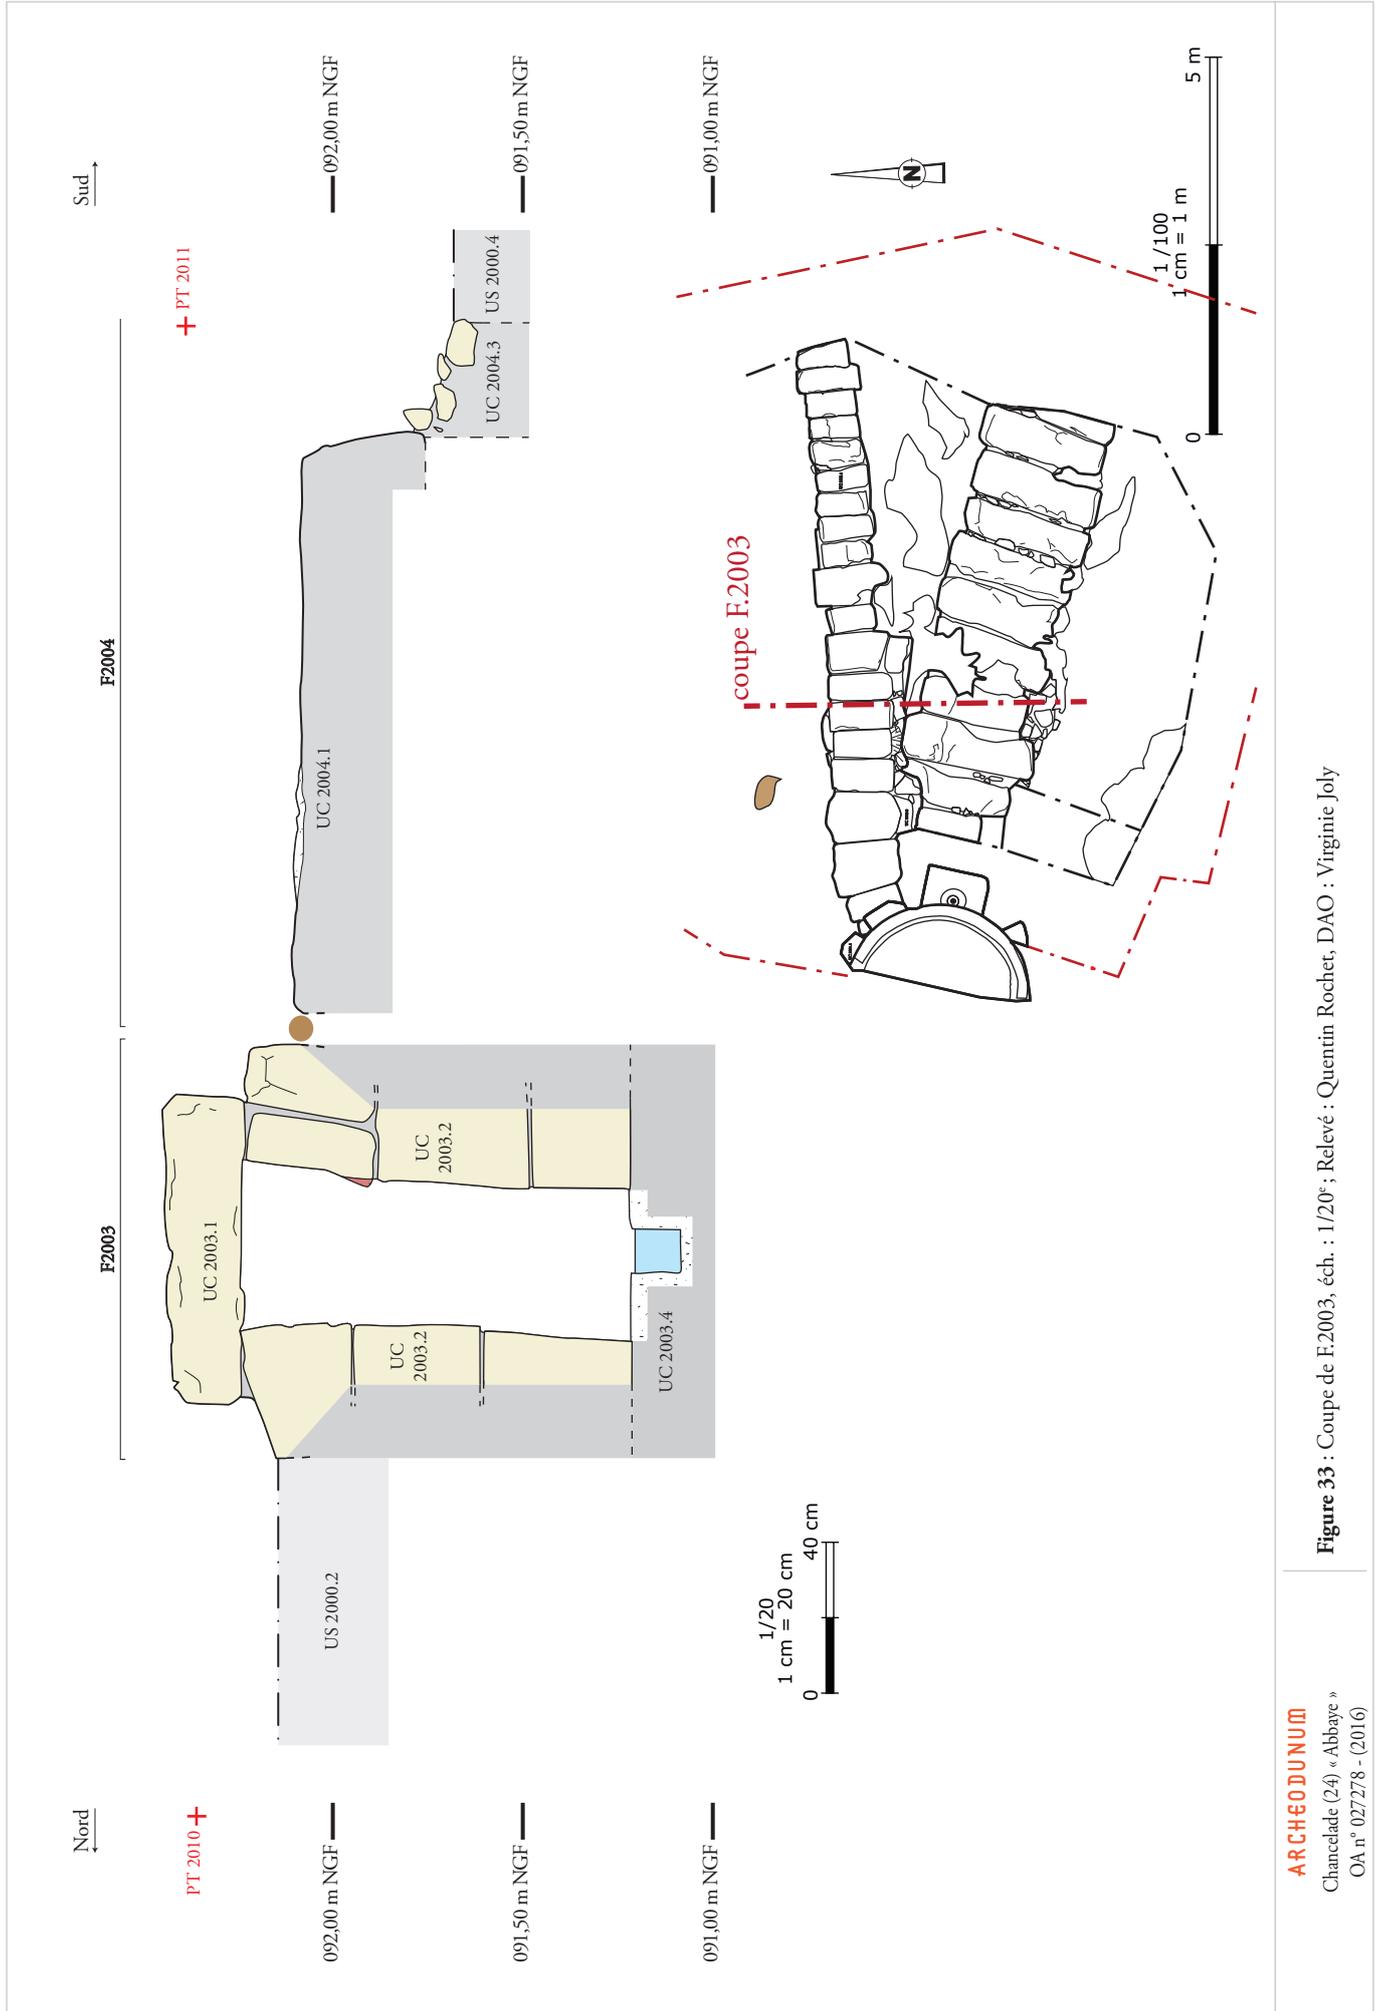
**Figure 33** : Coupe de F.2003, éch. : 1/20°; Relevé : Quentin Rochet, DAO : Virginie Joly

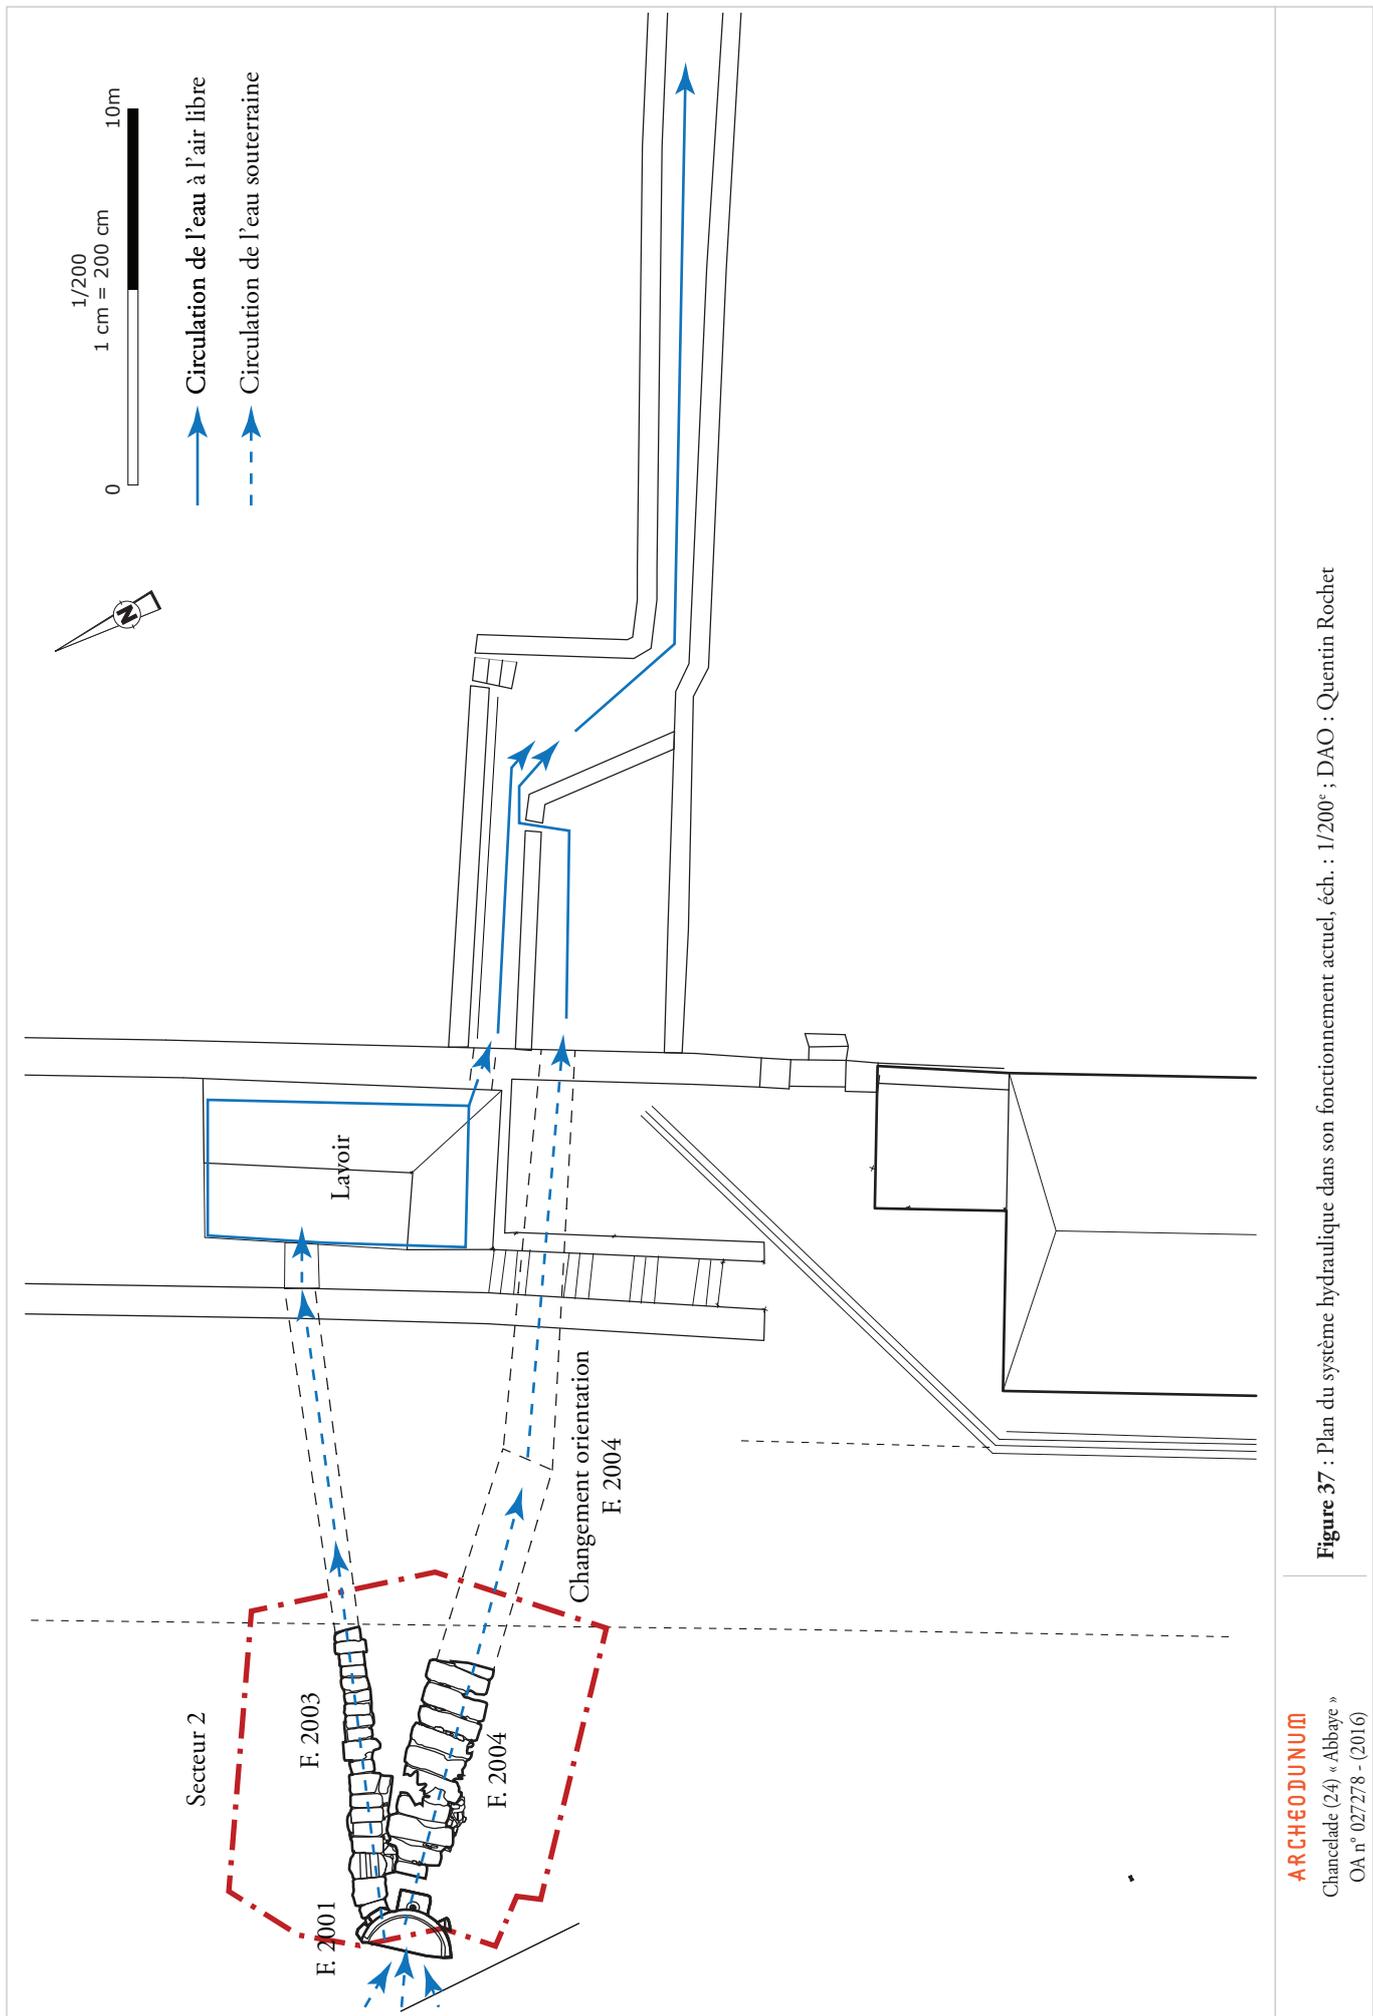
**Figure 37 :** Plan du système hydraulique dans son fonctionnement actuel, éch. : 1/200<sup>e</sup>; DAO : Quentin Rochet

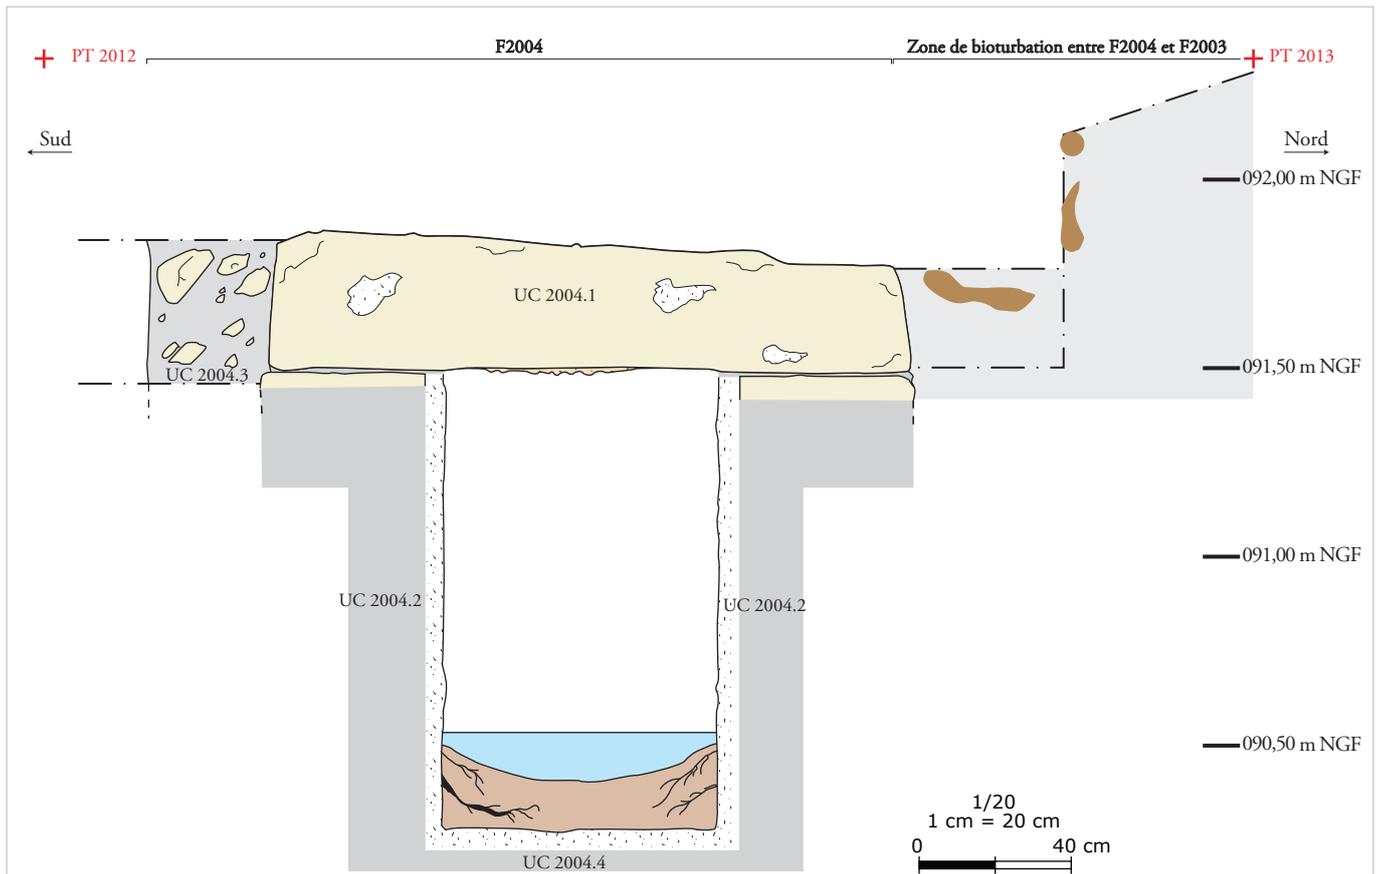
**Figure 39** : Coupe de F.2004, éch. : 1/20°; Relevé : Quentin Rochet, DAO : Virginie Joly

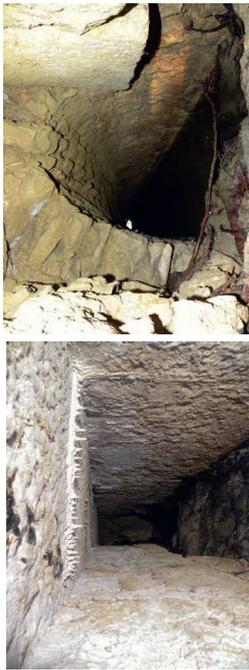
L'aqueduc F.2004 en partie ouest (g.) et en partie est (d.).  
Le canal ouest a une hauteur de 1,20 m pour une largeur de 0,75 m.
