Chancelade (24) Abbaye - Restauration de l'abbatiale, phase II

Rapport final d'opération d'archéologie préventive

CHANCELADE Abbaye - Restauration de l'abbatiale, phase II

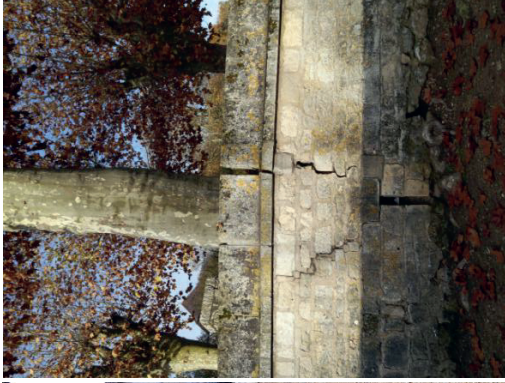
fissurations importantes dues au système racinaire de l'arbre

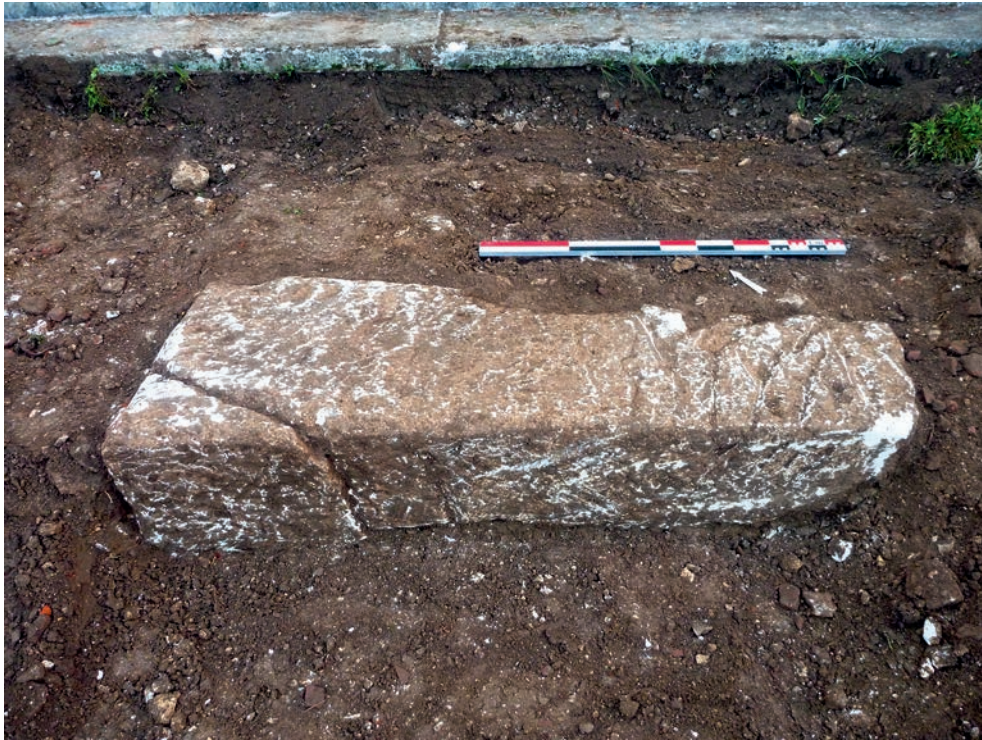
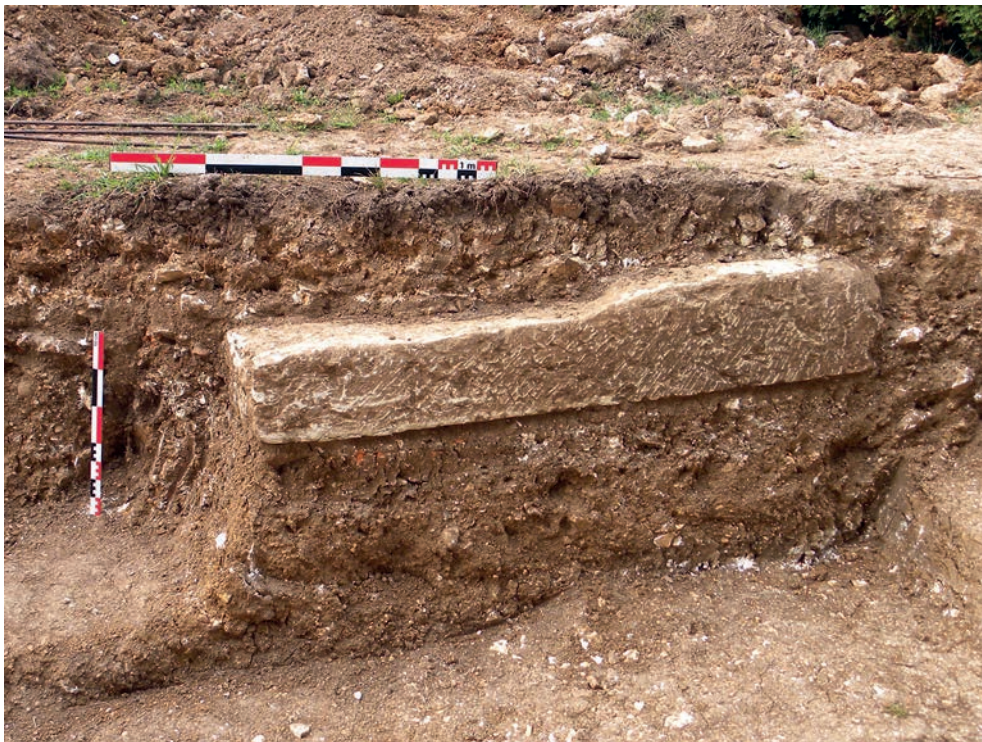
Figure 15 : Photographies des couvercles de sarcophages F.1006 (haut) et US 1019.7 (bas),
photographie : équipe de fouille.

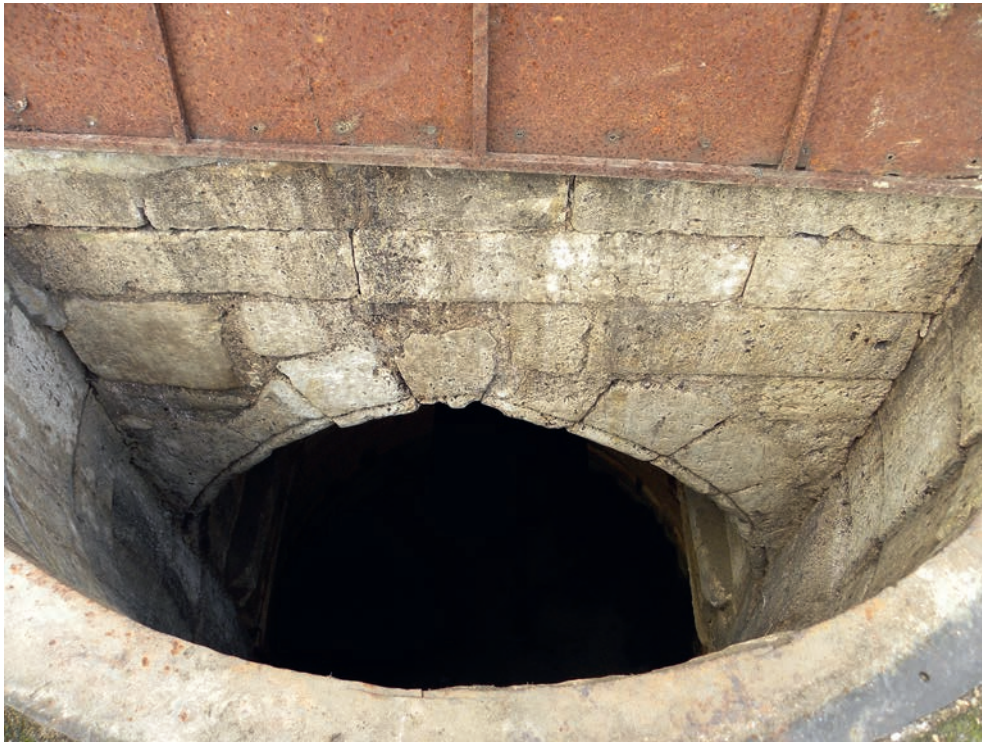
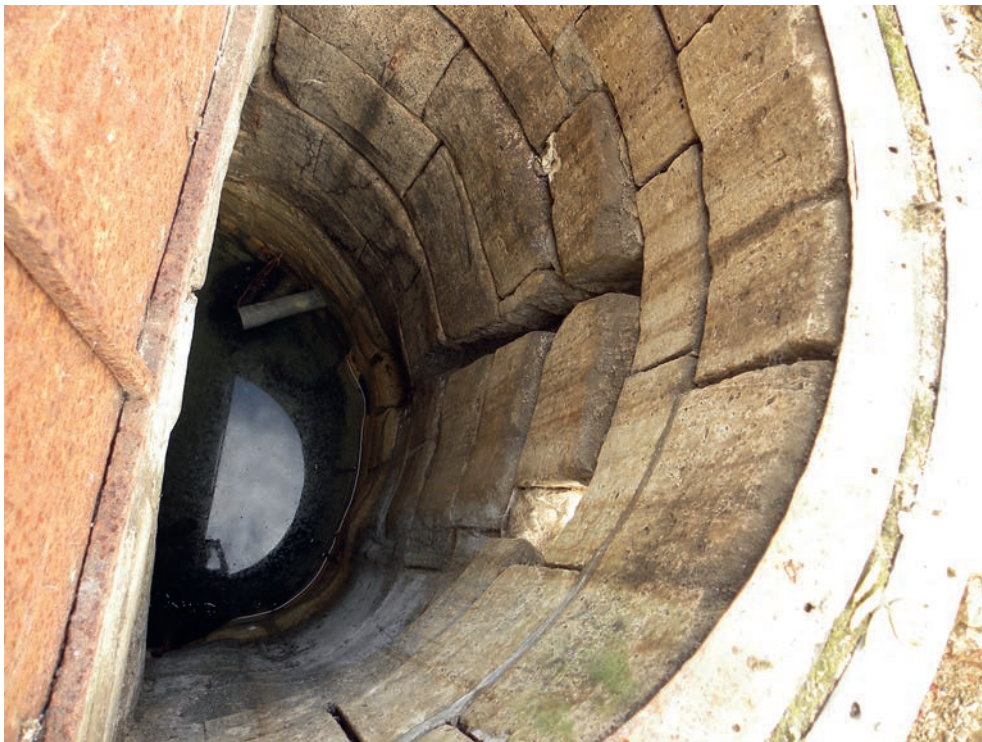
Figure 31 : Intérieur de F.2001, vue de l'arche et du muret au nord-ouest (haut) et du cuvelage sud-est (bas) ;
Photographies : Quentin Rochet

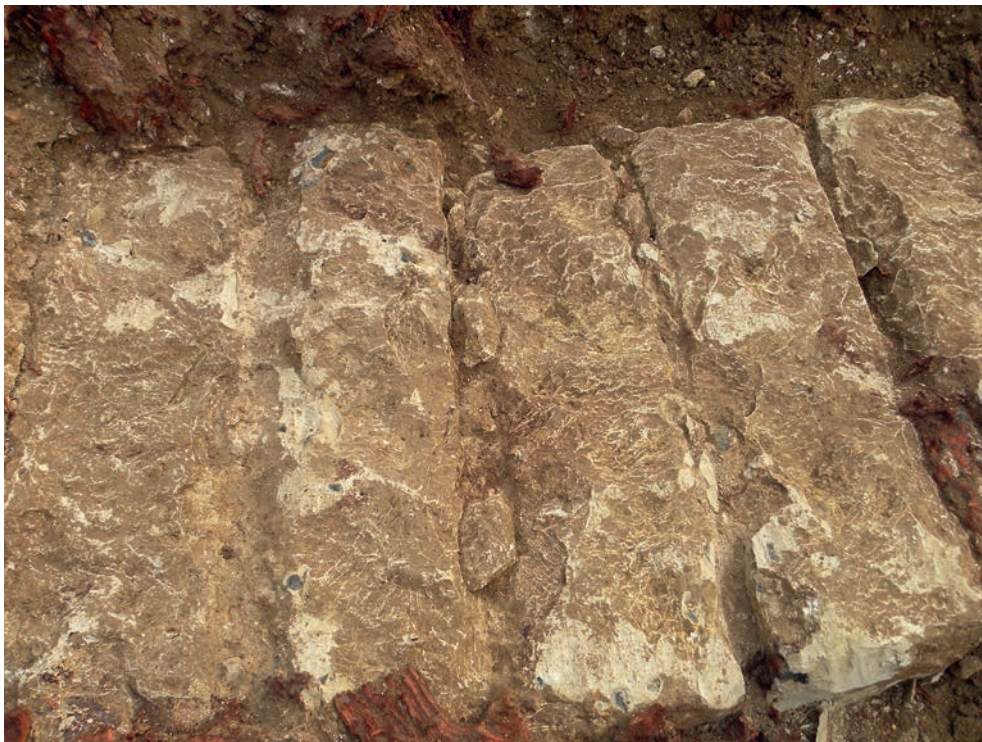
Figure 38 : Vue d'ensemble de F.2004 (haut) et vue de détail de sa couverture (bas) : Quentin Rochet

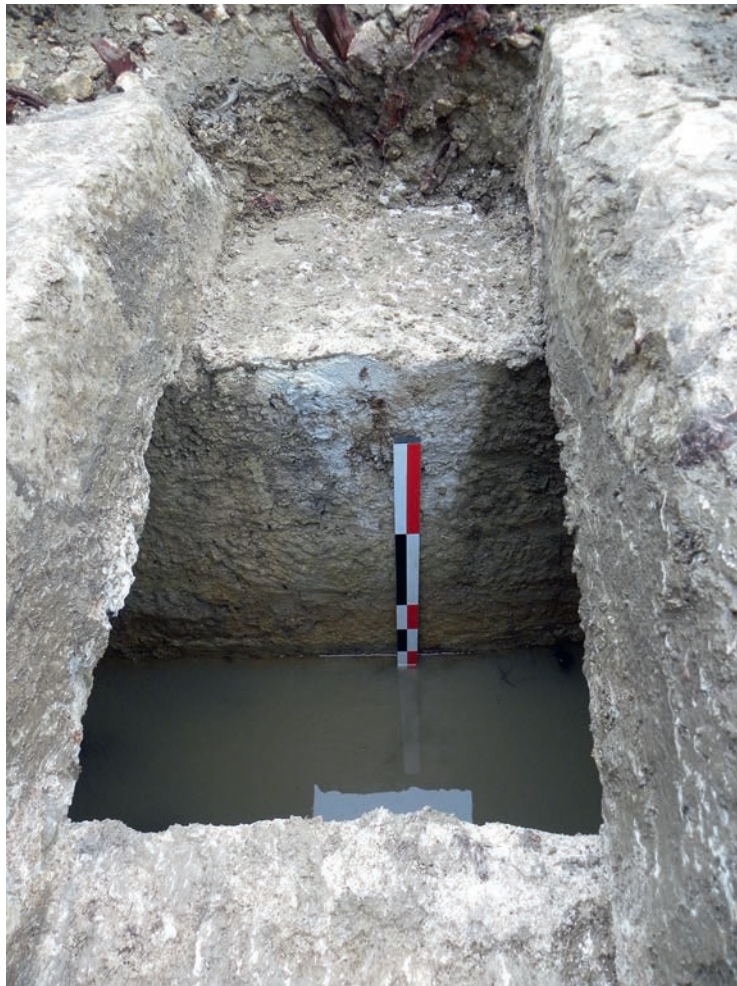
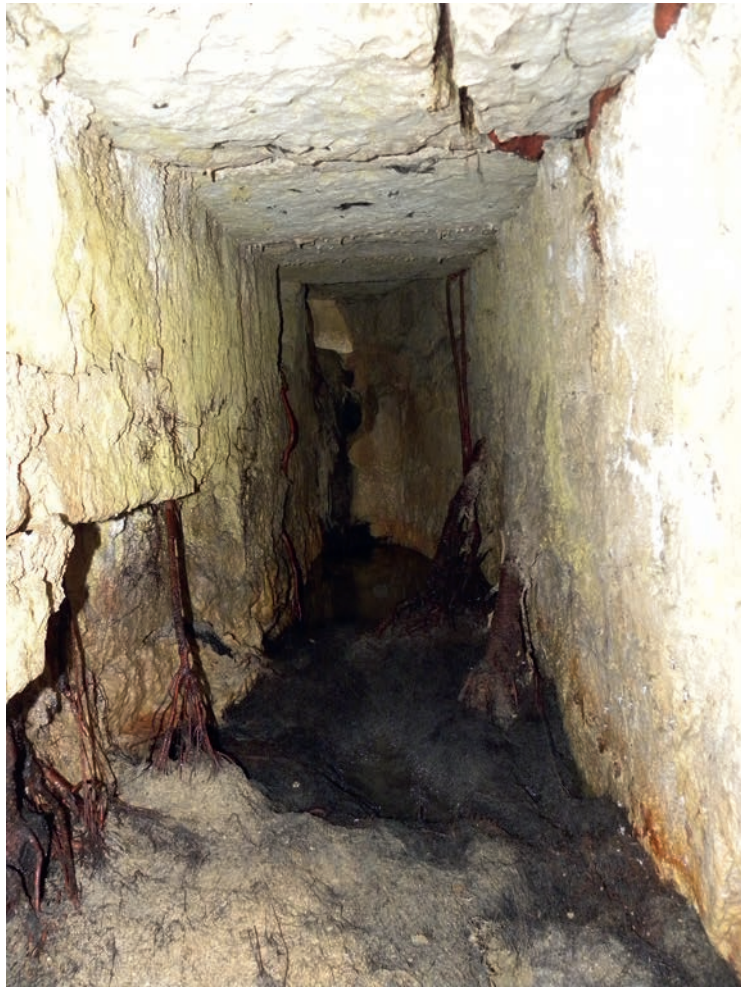
Figure 41 : Vue du conduit F.2004 en direction de F.2001 (g.) et en direction de l'Est (d.) ; Photographies : Quentin Rochet

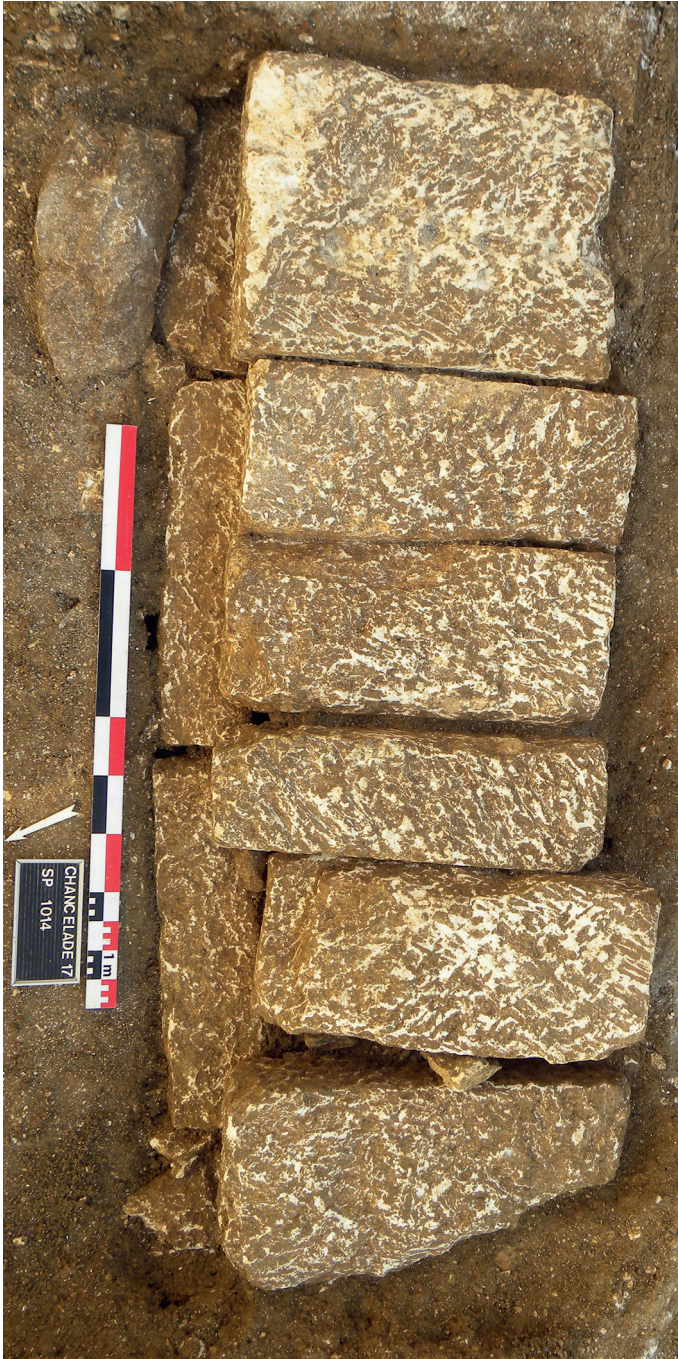
SP1014

Figure 57 : Vue zénithale et relevé du coffrage F.1014 avant ouverture, éch. : 1/20° ;
Relevé & Photographies : Cécile Giraud, DAO : Virginie Joly

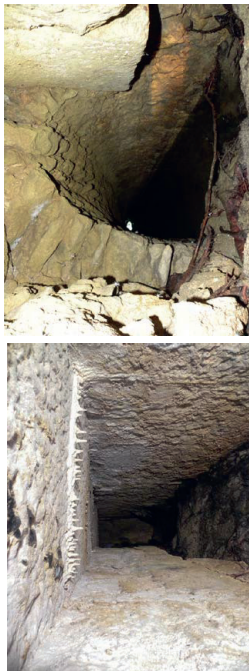
L'aqueduc F.2004 en partie ouest (g.) et en partie est (d.).
Le canal ouest a une hauteur de 1,20 m pour une largeur de 0,75 m.
