# CHÂTEAU DE REYNÈS

## Sondages archéologiques

Rapport Final d'Opération  
Campagne de sondages  
Janvier-Février 2018

Code INSEE de la commune : 66160  
Autorisation de sondage n°76-2018-0046  
En date du 23/01/2018

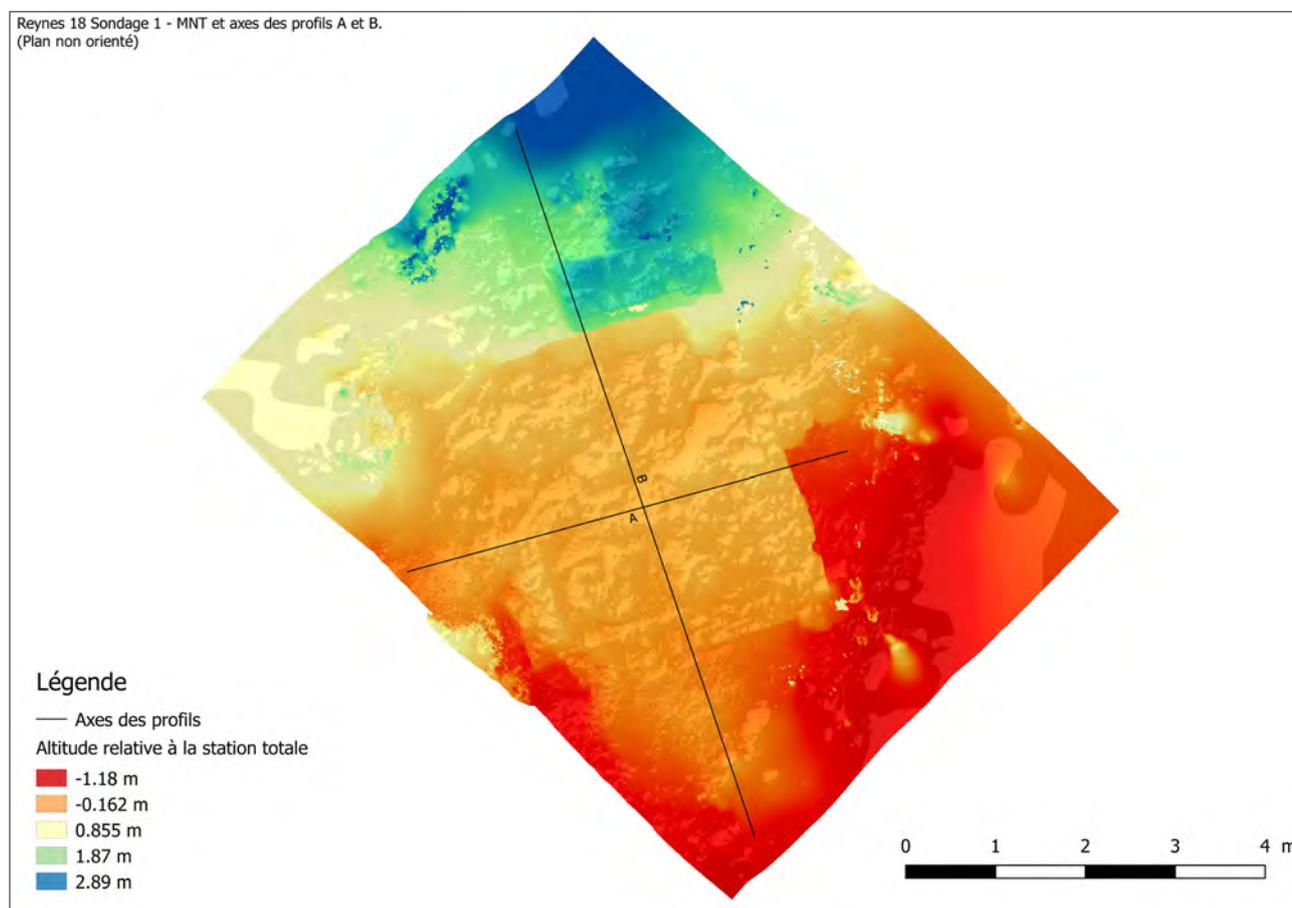
III. 1 : Vue cavalière des différents niveaux d'altitudes. DAO Gu. Roguet.

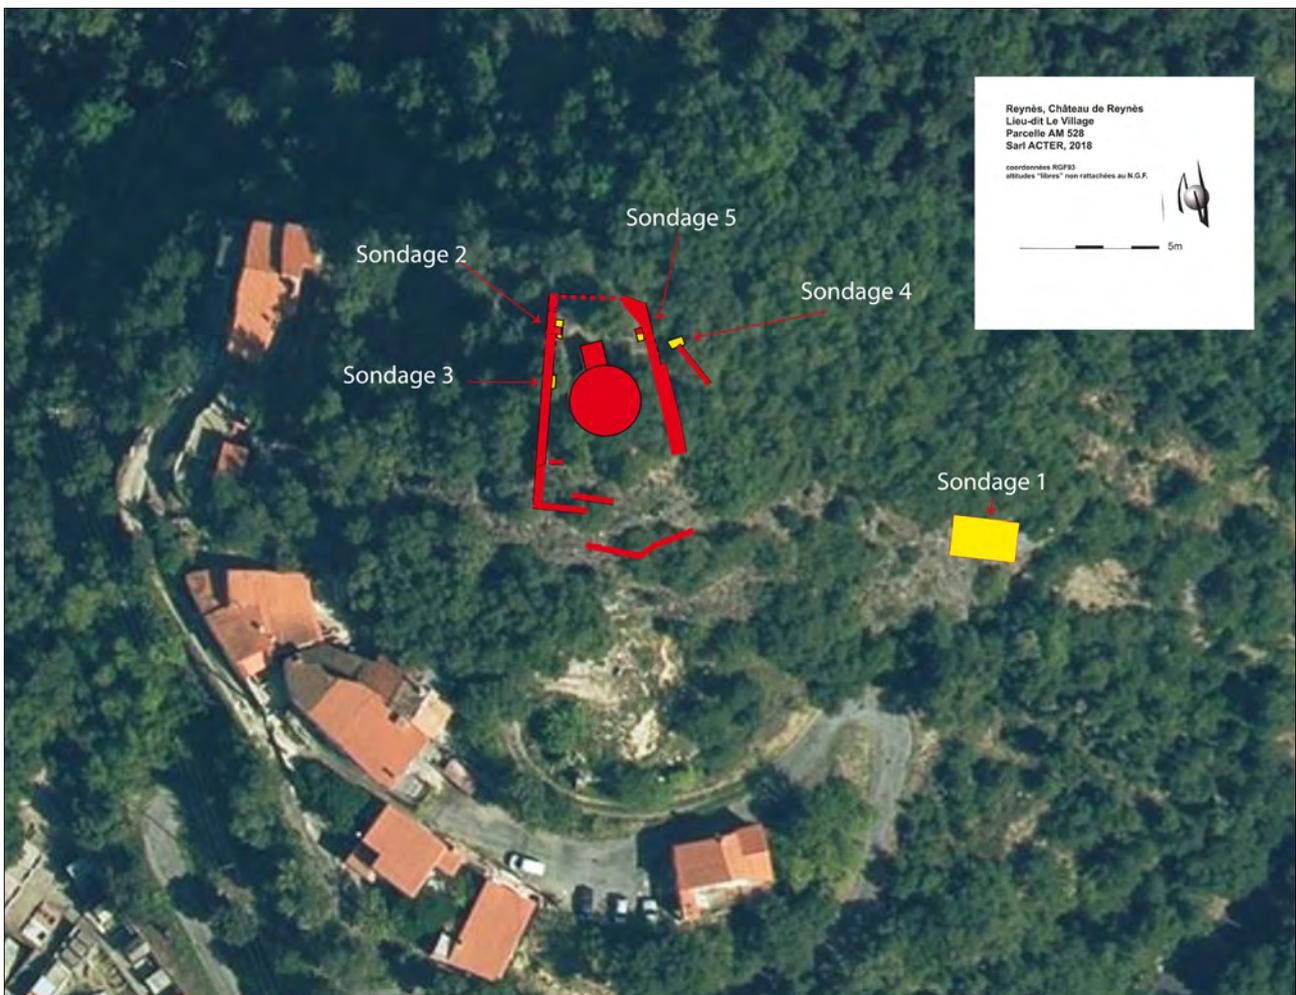
III. 2 : Plan Général

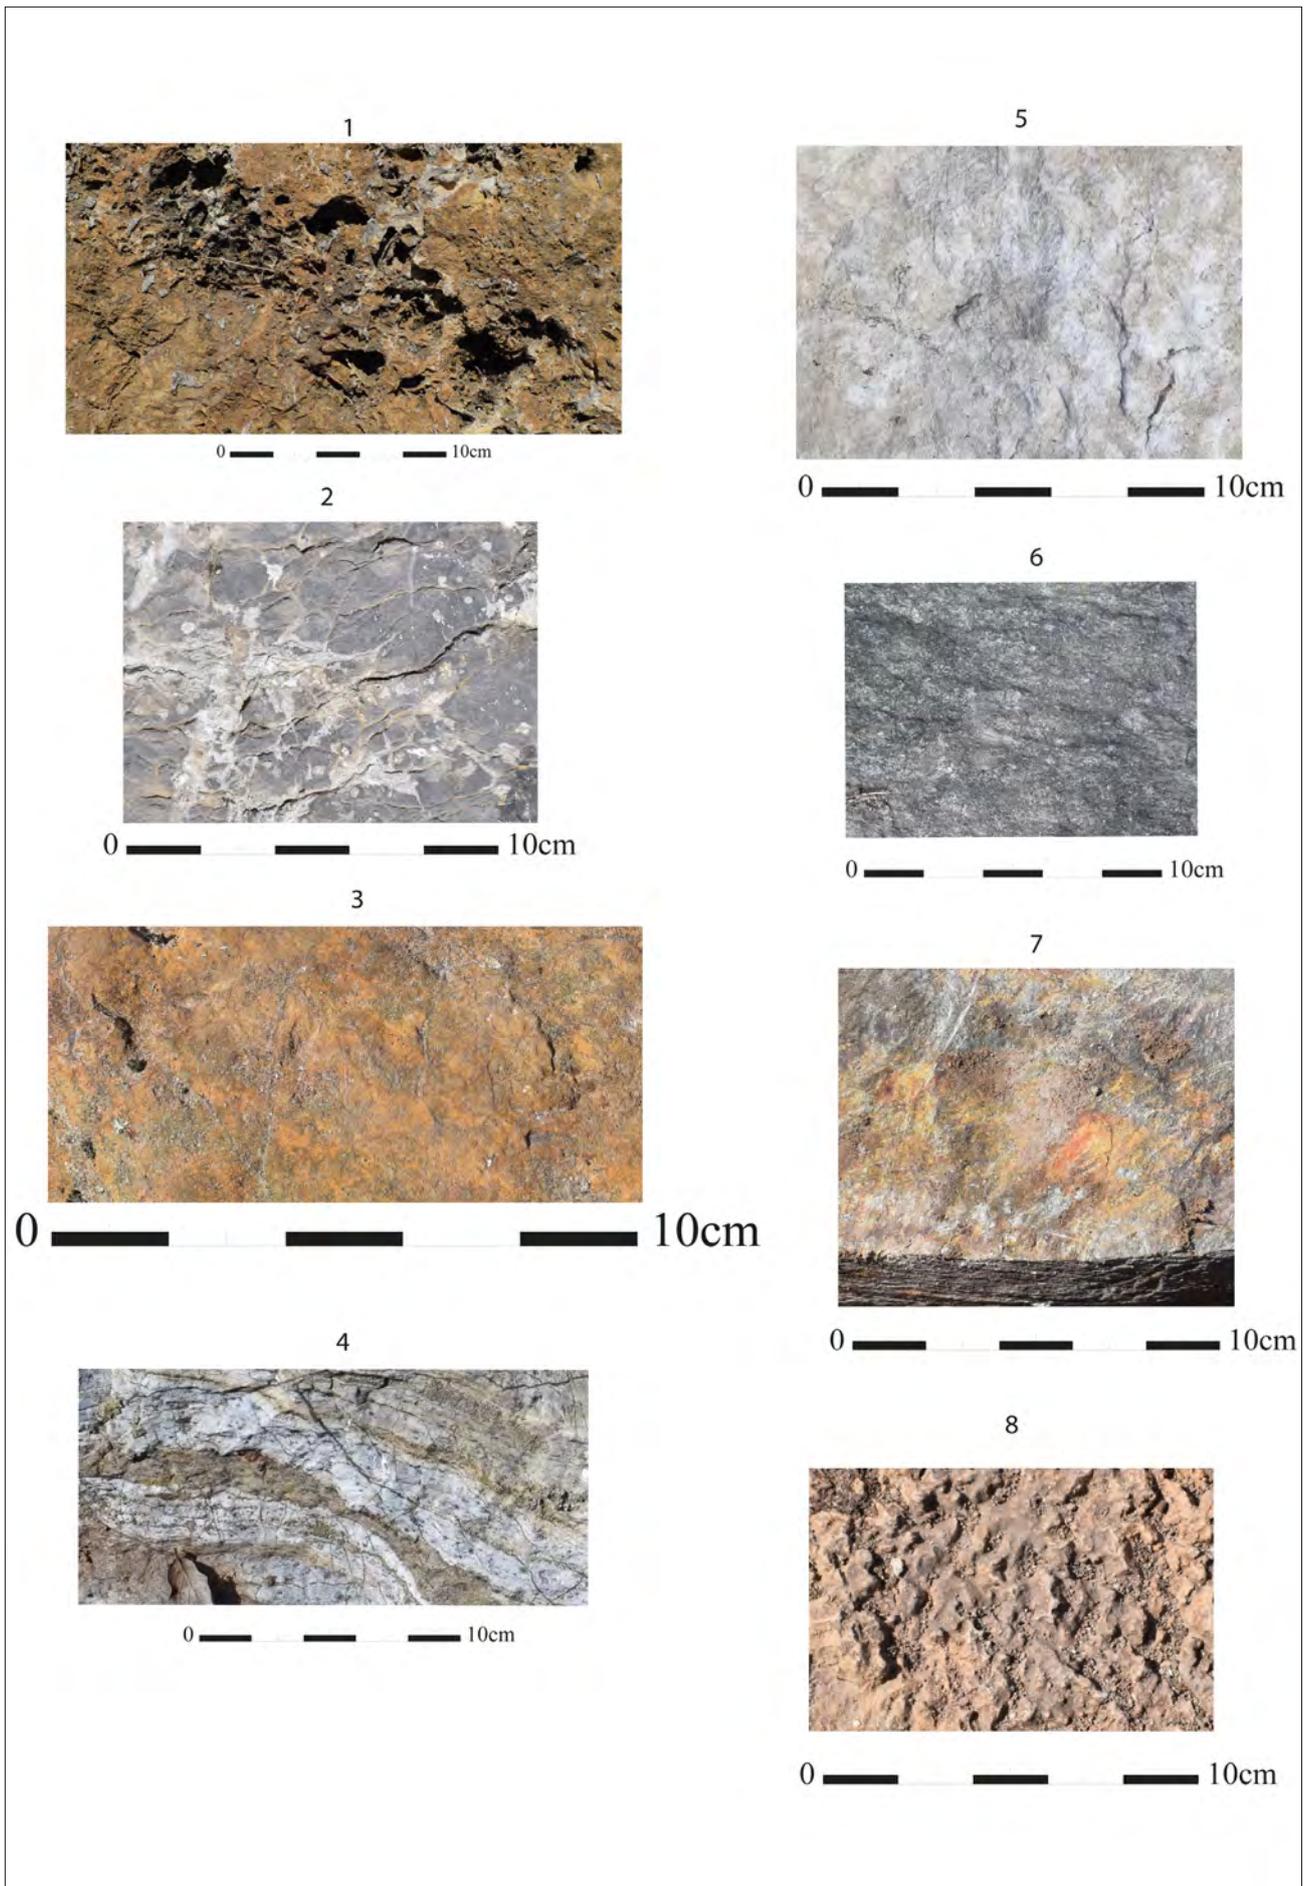
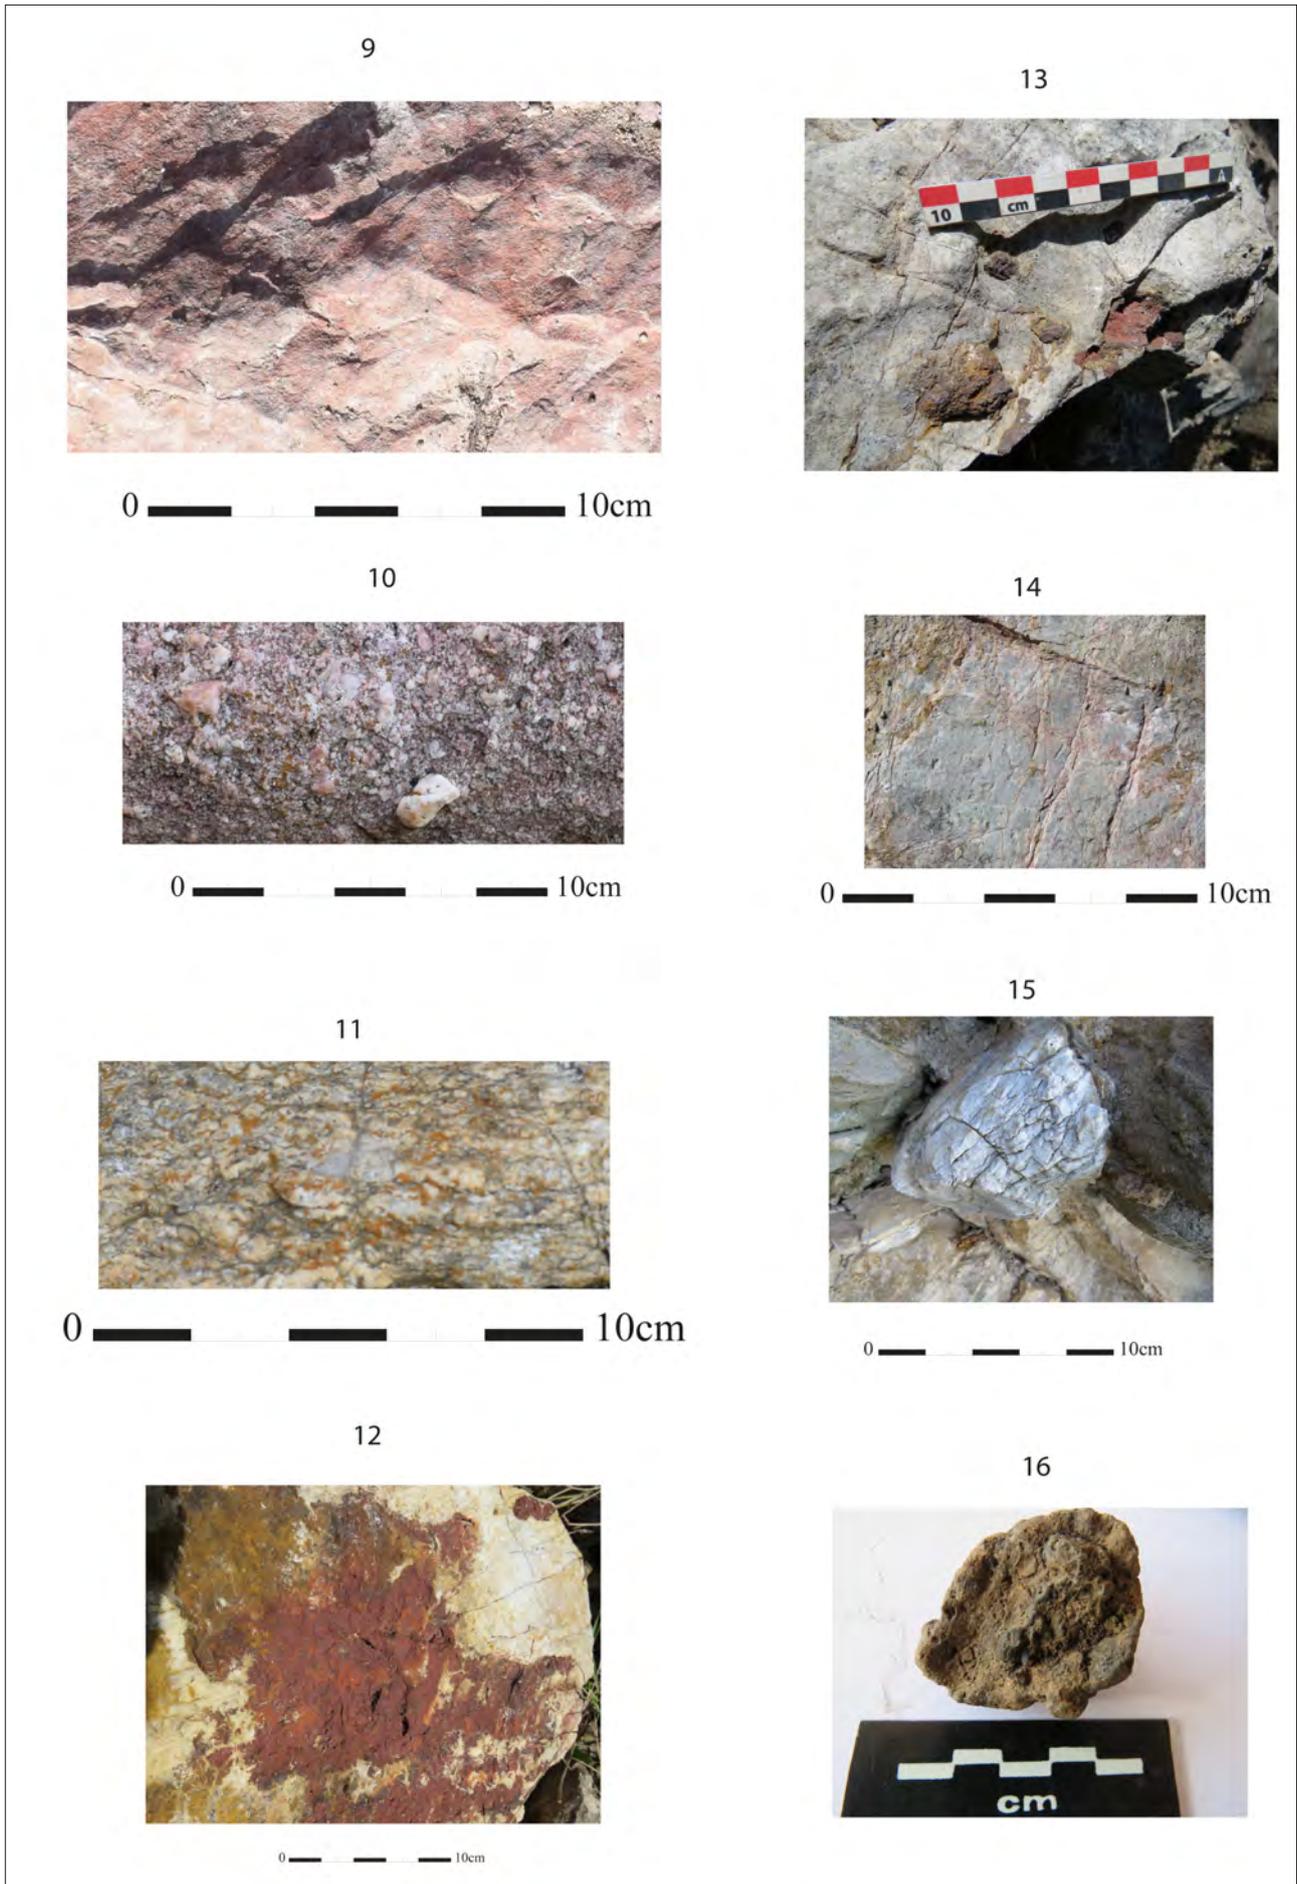
III. 3 : Catalogue des roches

III. 4 : Catalogue des roches

- une grande majorité de marbres calcaires gris ou présentant des filonnets de calcite ou des veines plus sombres, dolomies beiges à ferrugineuses, cipolins. Ces roches carbonatées sont autochtones, issus du piton accueillant la ruine et probablement de sa carrière Est (Photos 2, 3, 4, 5, 8, 12, 13, 14, 15).
- quelques gneiss. Ces roches ne sont pas autochtones, mais proviennent de galets charriés par la rivière voisine ou par le Tech et transportés sur place (Photos 6 et 11).
- quelques cargneules (Photo 1), poudingues

et grès rougeâtres (Photos 9, 10, issues de la formation secondaire du Synclinal d'Amélie, quasi-autochtone (transport sur environ un kilomètre) (Photos 1).

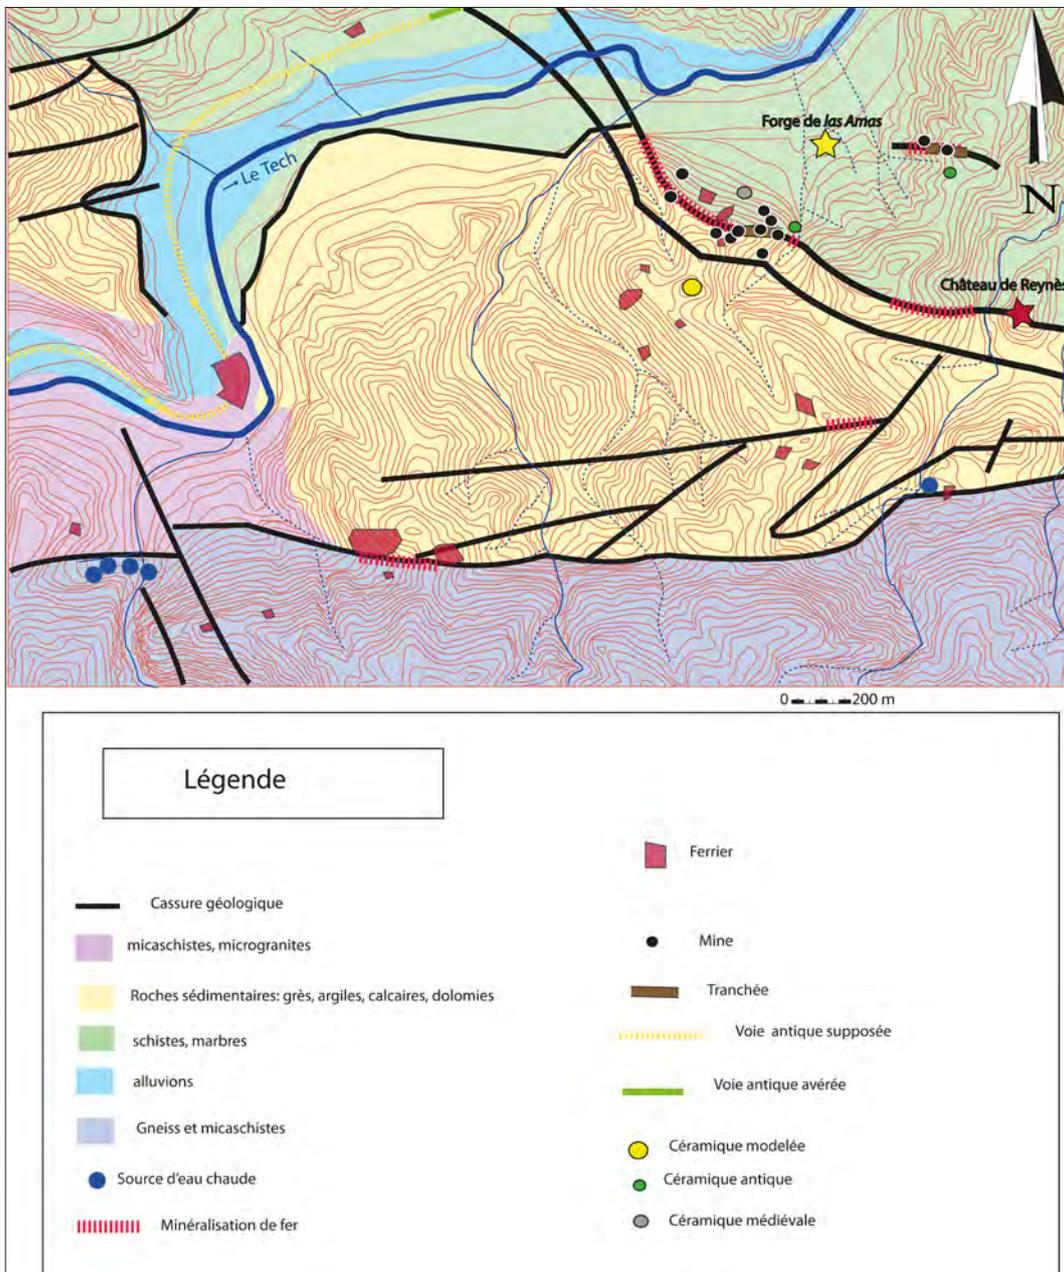
III. 5 : Carte de la zone minière d'Amélie-les-Bains/ Reynès.

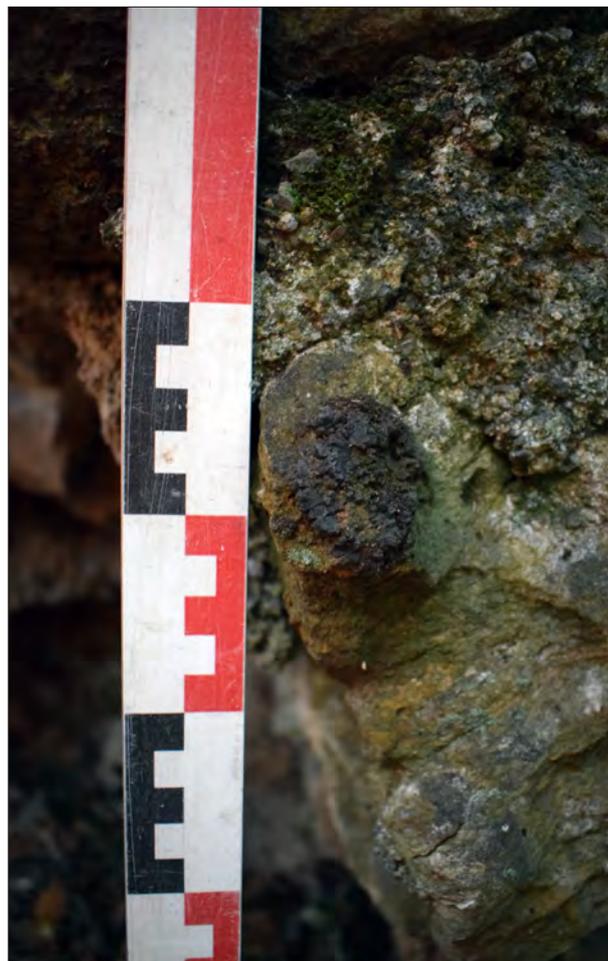
III. 6 : Détail d'une trace de minéralisation découverte dans le sondage 1.

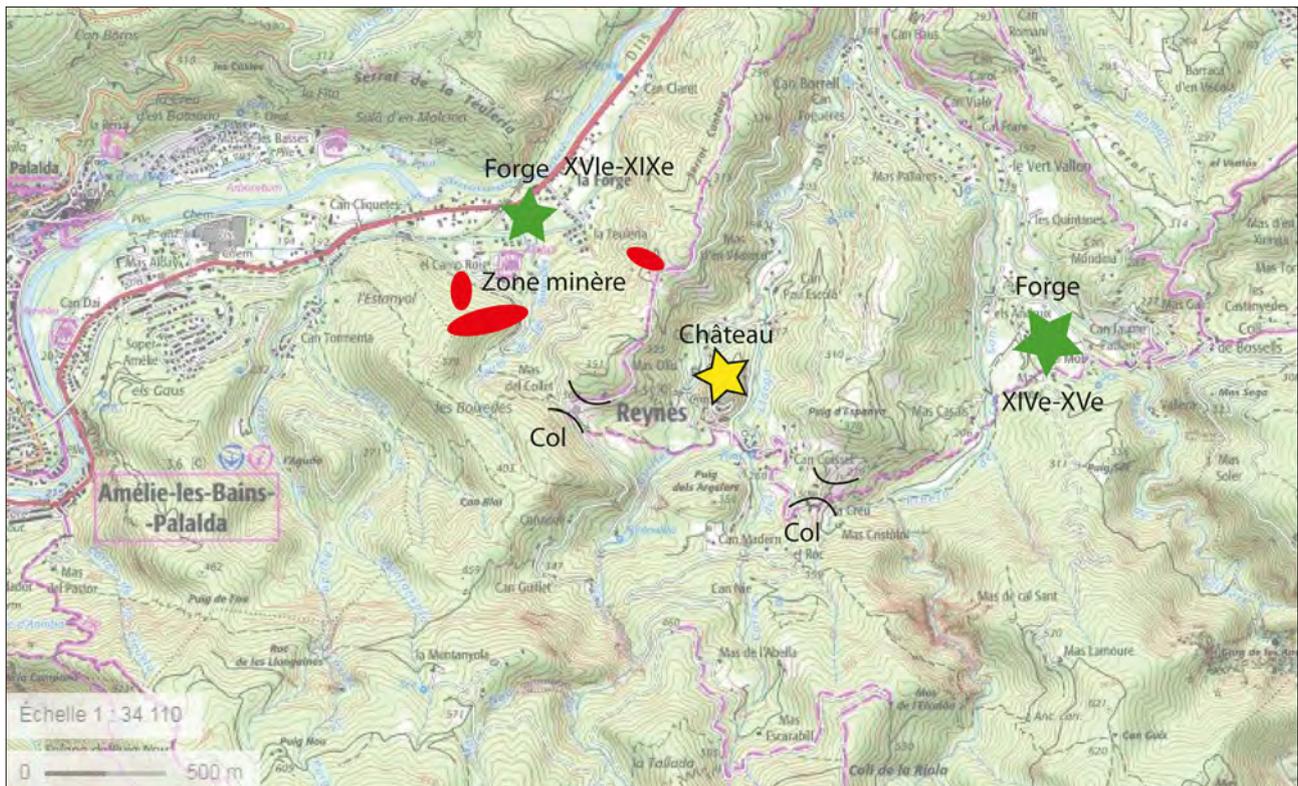
III. 7 : Carte des entités liées à la métallurgie.

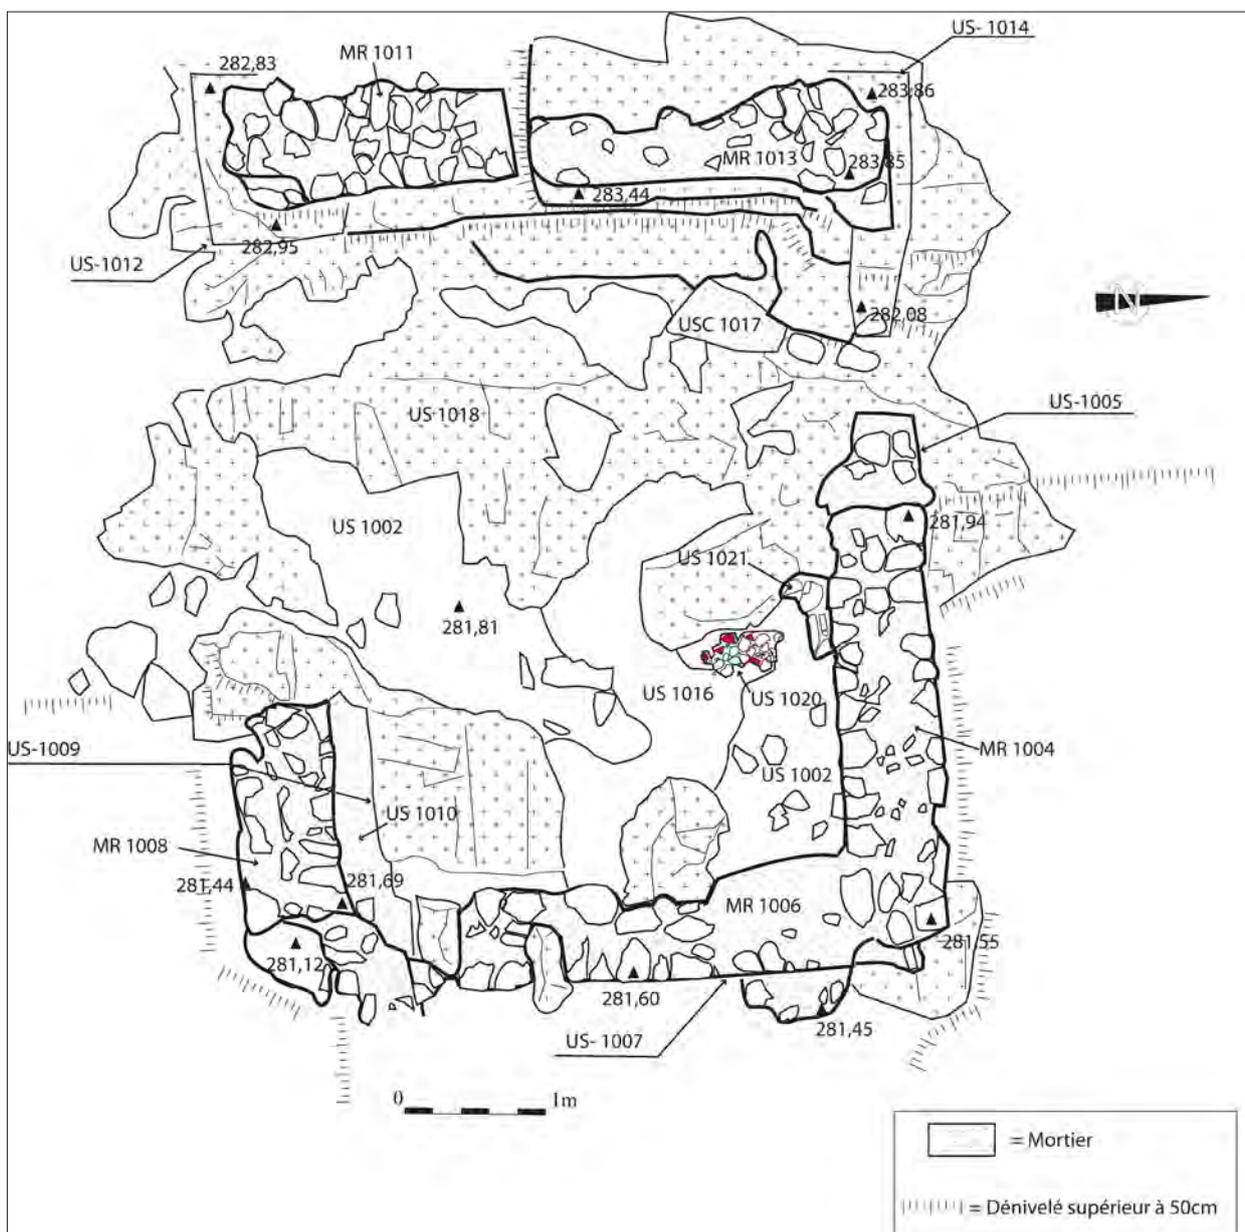
III. 11 : Plan du sondage 1.

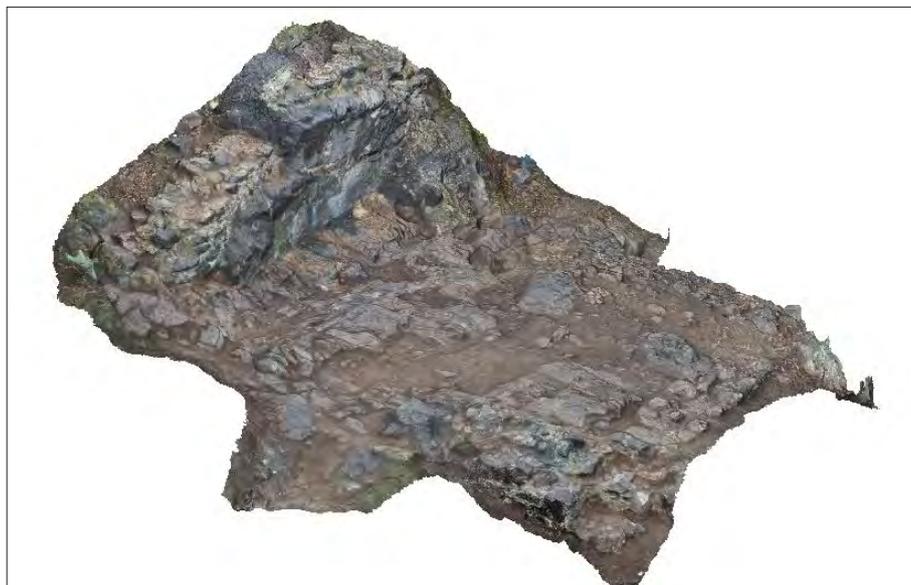
**III. 12** : Relevé en photogrammétrie du sondage 1, vue cavalière depuis le sud-est.  
*DAO Gu. Roguet.*

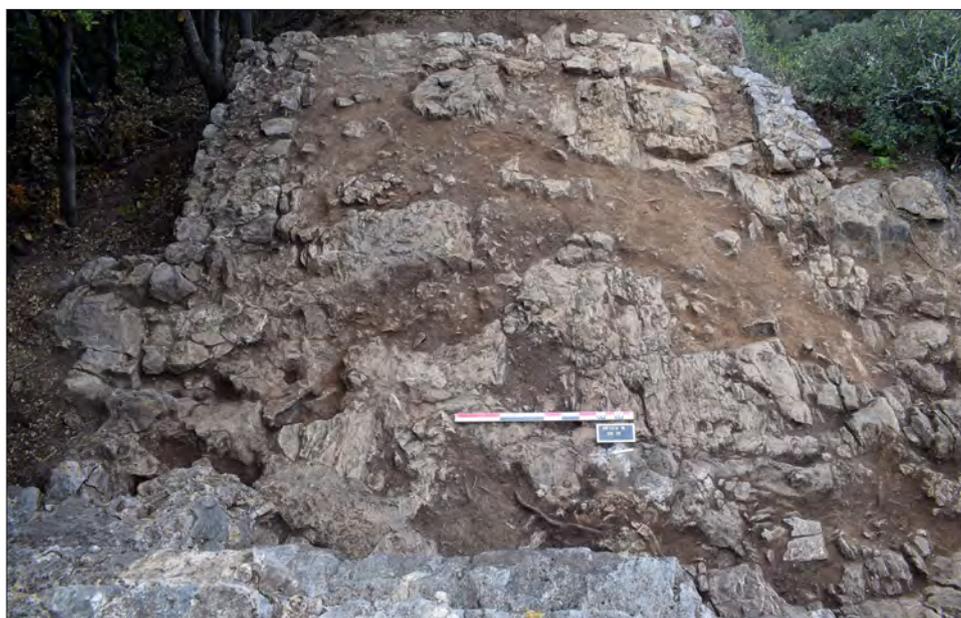
**III. 14** : Vue cavalière depuis l'ouest de l'ensemble 1 après décapage.

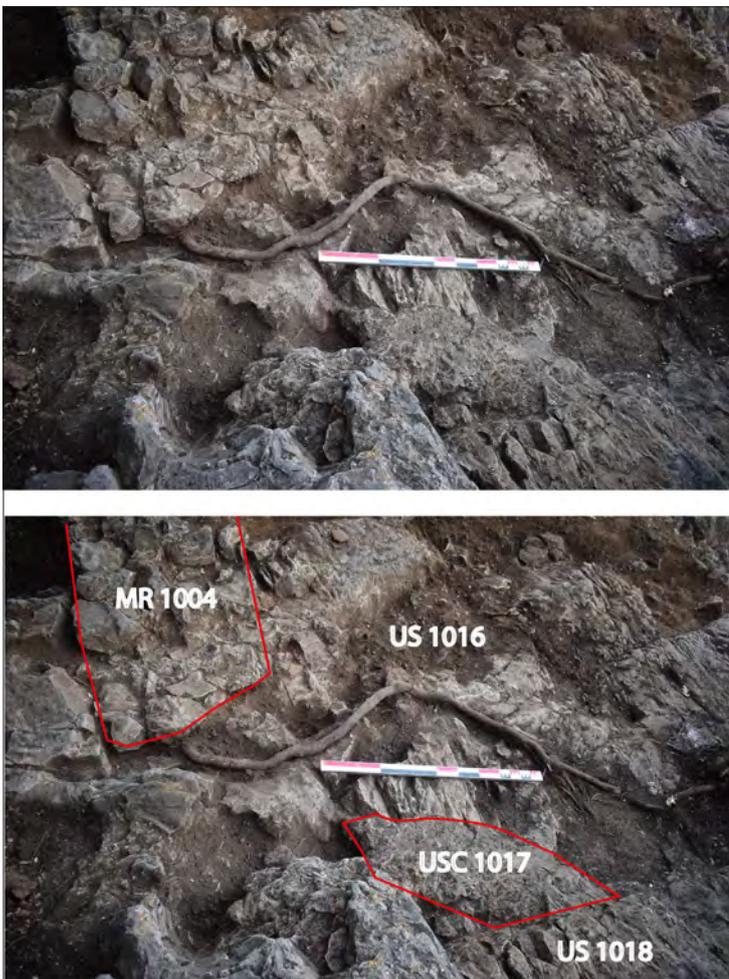
III. 15 : Vue depuis l'ouest de l'USC 1017.

Concernant les USC, l'US 1017 qui est situé à l'angle nord-ouest du bâtiment, semble assez énigmatique. En l'état de la fouille nous n'avons pas réussi à définir sa fonction, autre que celle de comblement d'une faille du substrat.

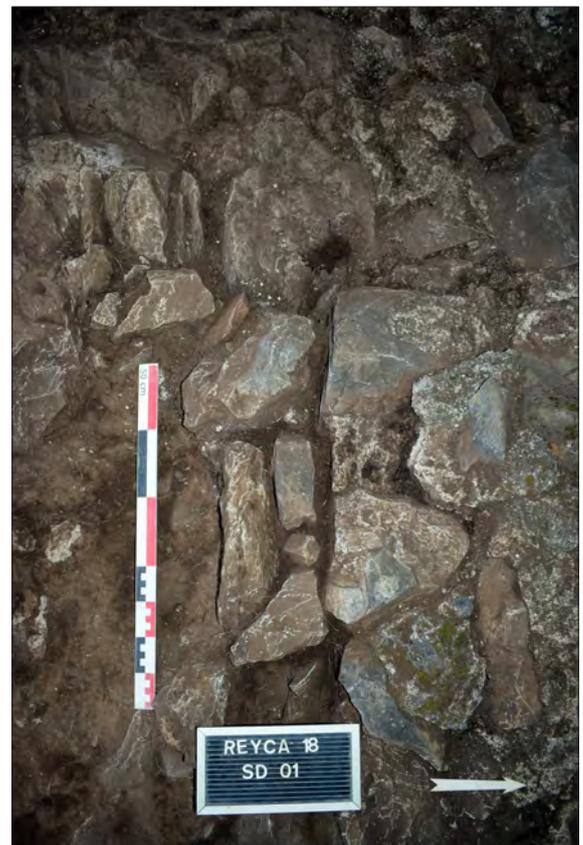
III. 16 : Vue depuis l'est de l'US 1021.

L'US 1016 semble avoir été un sol préparatoire visant à combler partiellement les failles entre le substrat afin probablement de recevoir les pavés de l'US 1021.

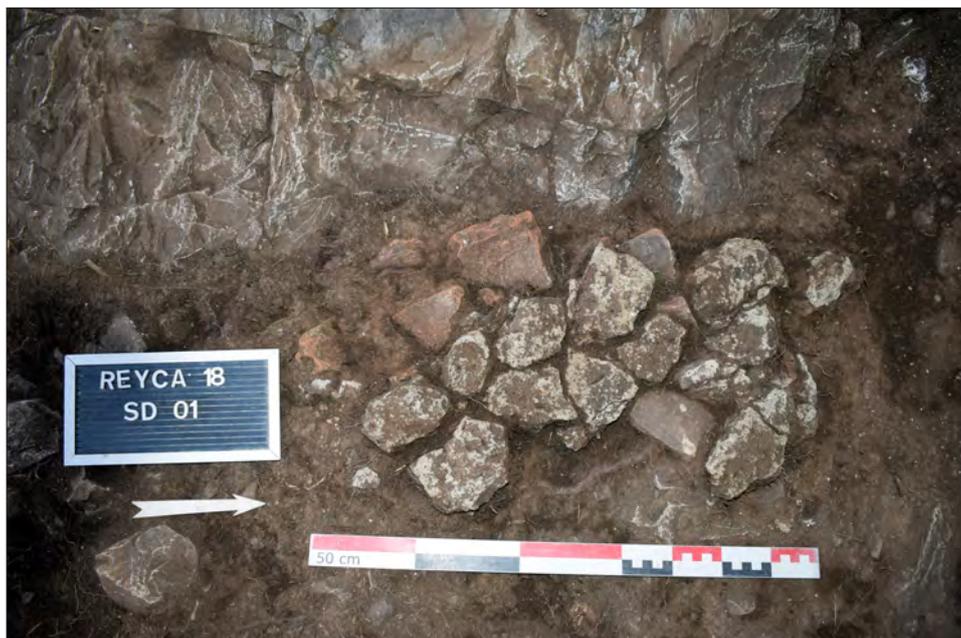
III. 17 : Vue en plan depuis l'est de l'US 1020.

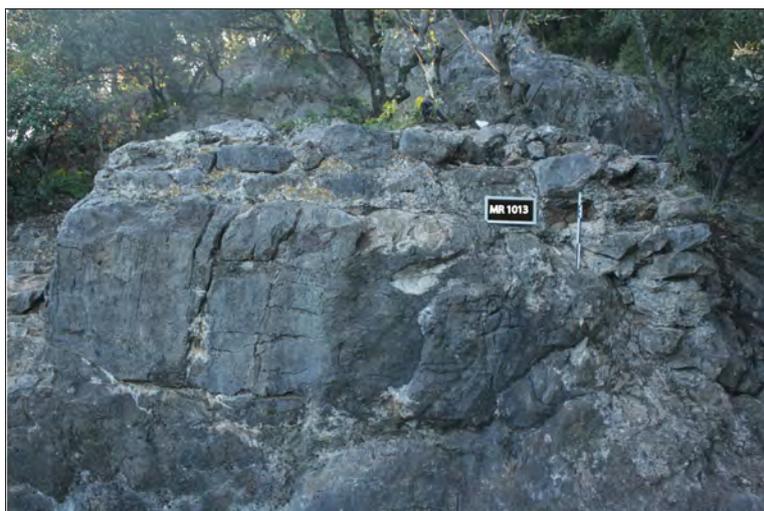
Vue depuis l'est de MR 1013

Ce traitement a consisté à tailler la roche en palier et à plat. Cette base pour la fondation (US 1012) possède une longueur de 2,10 m, une largeur de 1,16 m pour une profondeur dans sa partie la plus haute de 0,72 m (Ill. 18).

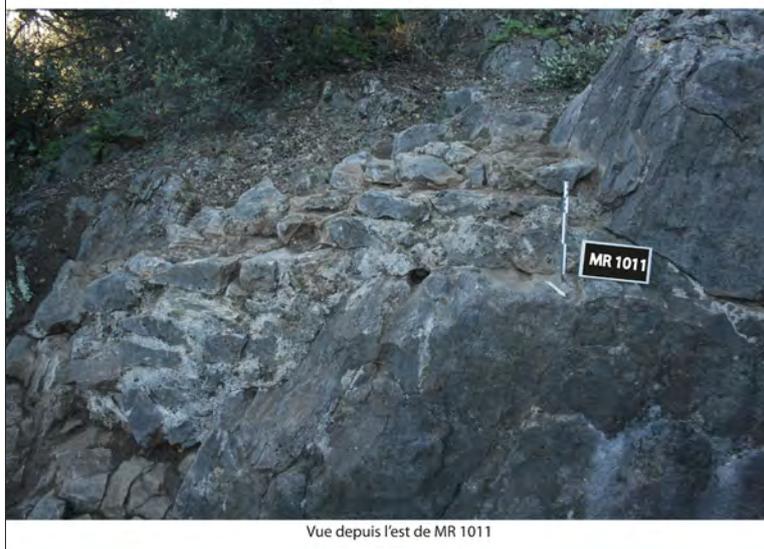
Vue depuis l'est de MR 1011

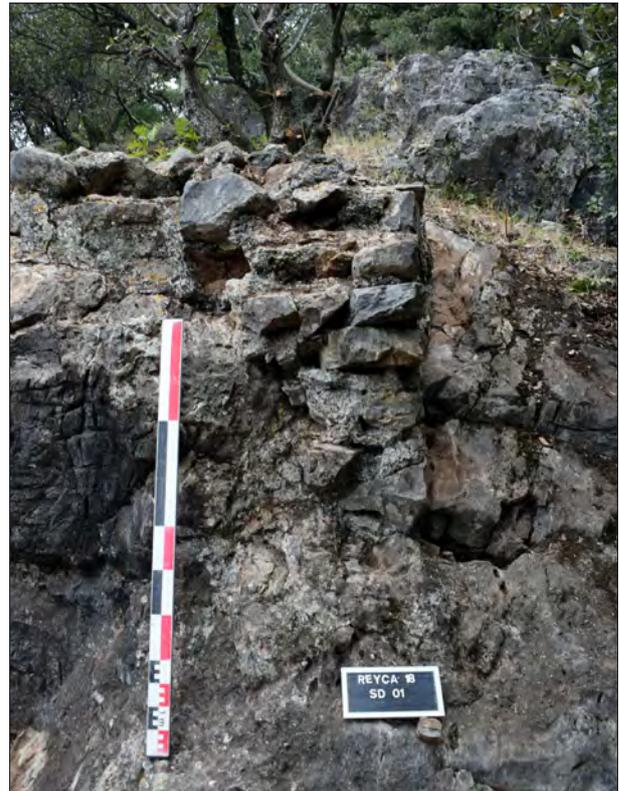
III. 19 : Vue en coupe depuis l'est de MR 1015.

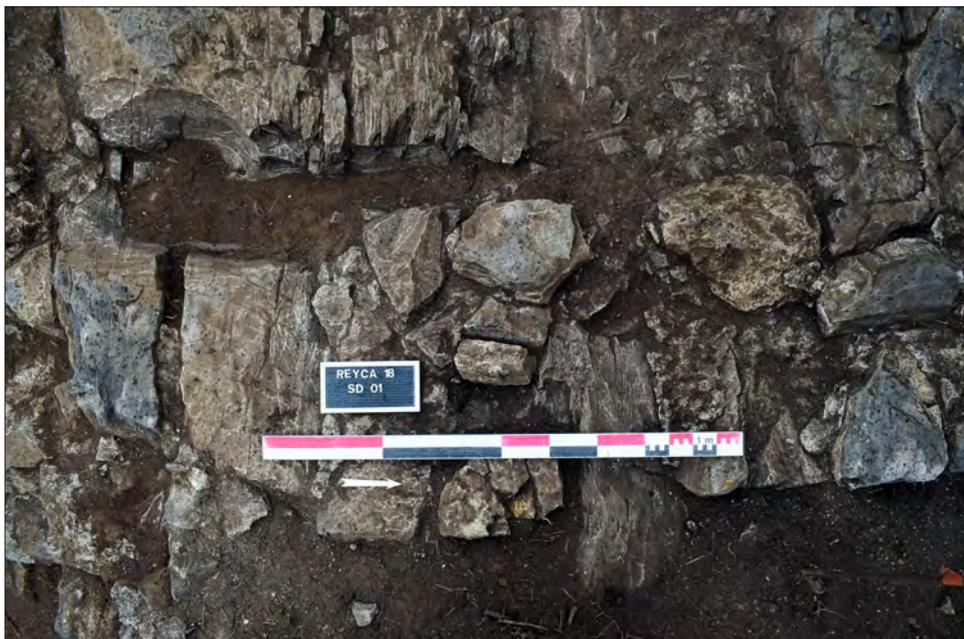
III. 20 : Vue de détail et en plan de MR 1006 depuis l'est.

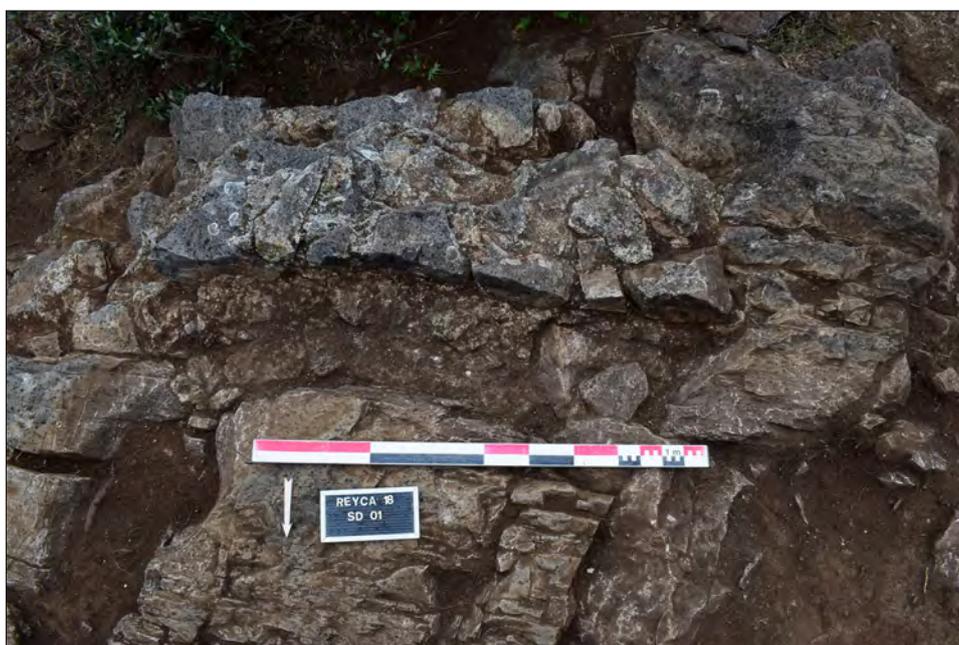
III. 21 : Vue en plan depuis le nord de MR 1008, de l'US 1010 et du substrat 1018.

MR 1008 possède un creusement (US 1009) qui est taillé dans la roche de manière complètement opportuniste et irrégulière, il est difficile d'estimer sa longueur et sa profondeur, mais il possède une largeur bien marquée de 0,80 m (Ill.21). Ce creusement est comblé non seulement par le mur mais aussi par l'US 1010 qui est un comblement constitué de mortier de chaux blanche, assez dur avec des graviers et des petits galets mais aussi avec quelques moellons. Ce comblement est visible en plan sur 1,37 m de longueur et sur une largeur de 0,26 m pour une profondeur qui nous est inconnue. (Ill.21).

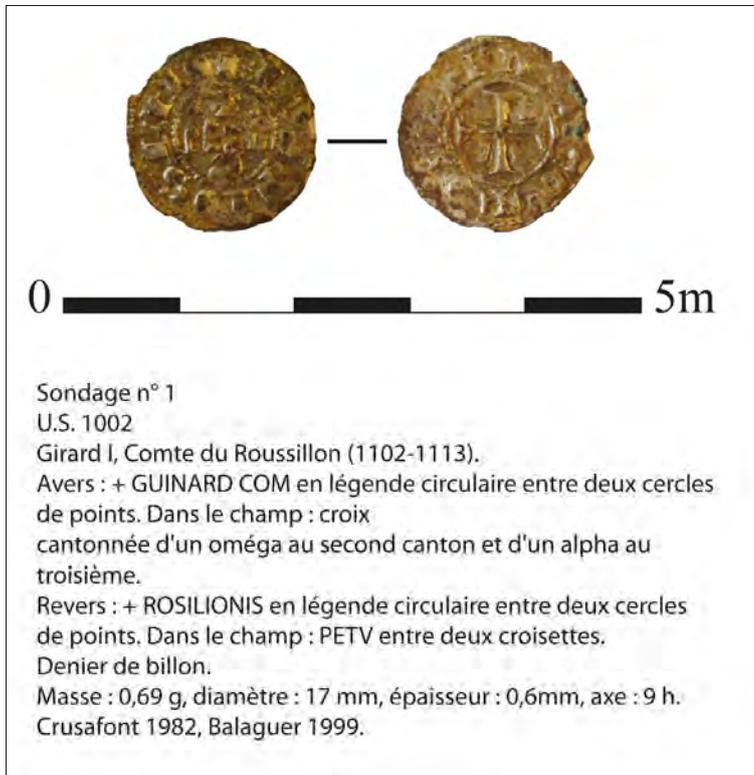
III. 22 : Monnaie de l'US 1002. *Etude G. Lauvernier.*

La découverte d'une monnaie de Girard 1er de Roussillon fourni un terminus ante quem situé à partir de 1103 et date cette couche de manière large au 1er quart du XIIe siècle ap. J.-C. (III. 22).

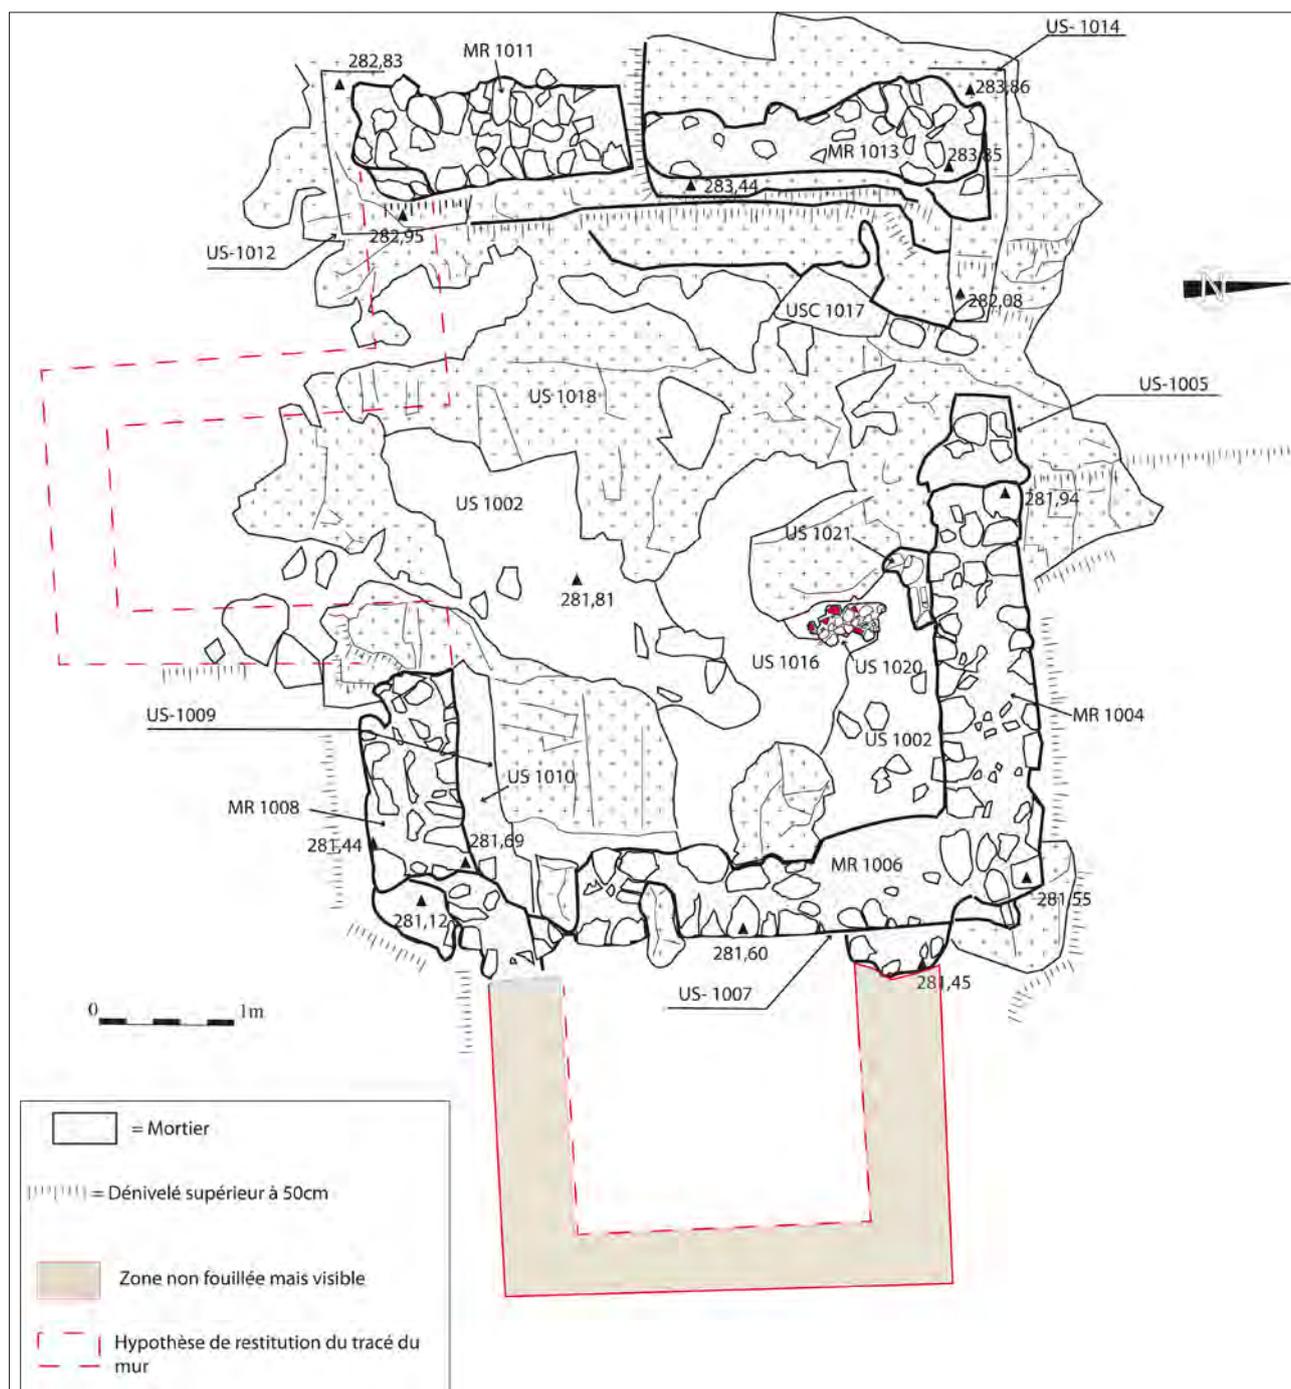
III. 23 : Hypothèse de restitution du bâtiment.

Concernant la fonction de ce bâtiment, interprété comme étant la chapelle saint-Vincent, nous n'avons guère pu recueillir d'éléments prouvant ou infirmant cette hypothèse. En effet, malgré de petites dimensions (6 m par 5 m) pour ce qui serait la nef, l'orientation plein est correspond bien à celle d'une chapelle. La continuité vers l'est des murs formant un possible chevet, corrobore aussi cette hypothèse. L'US 1017 pourrait dans ce cadre-là correspondre à un support pour une cuve baptismale, on rencontre à peu près quelque chose de similaire à Saint-Cécile de Cos (Commune

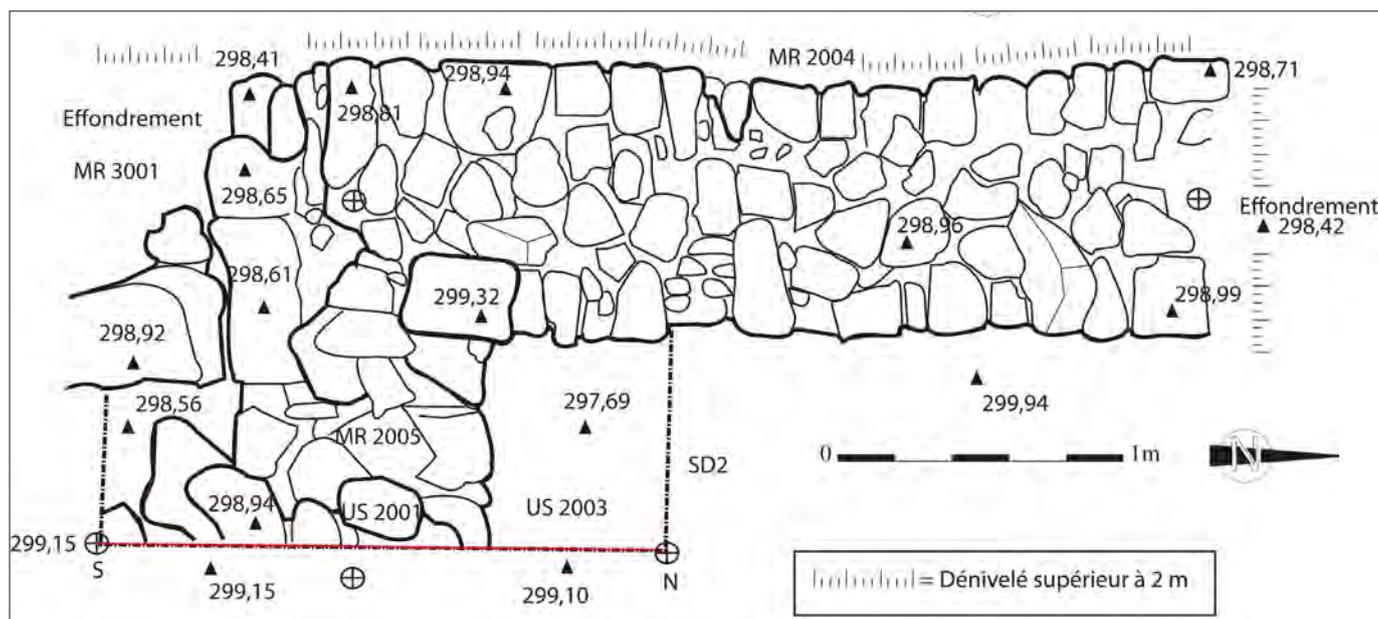
III. 25 : Plan du sondage n°2.

Toutes ces couches reposent contre la muraille ouest que l'on a différenciée et nommée ici MR 2004 et MR 3001. Le nettoyage et l'arasement de cet ensemble a bien confirmé la présence de deux murs alignés (Ill. 25).

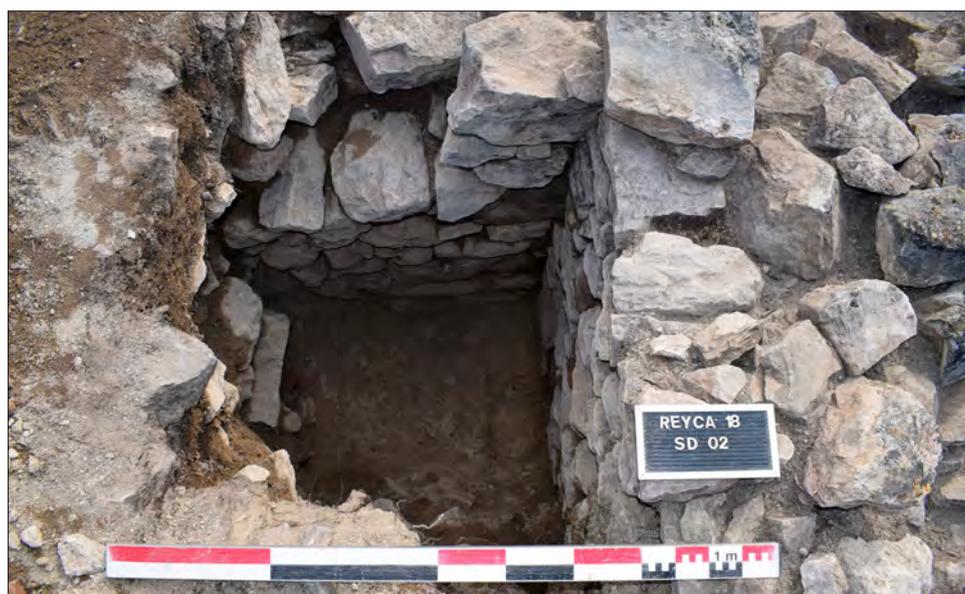
III. 26 : Vue depuis le nord du sondage 2 et de l'US 2003 en fin de fouille.

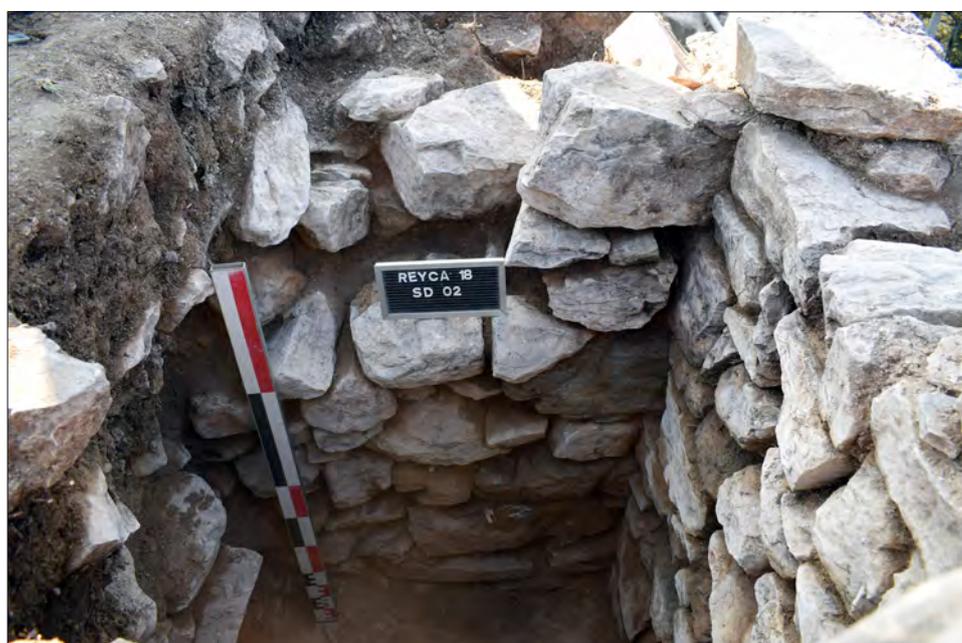
III. 27 : Vue en coupe depuis le nord de MR 2005.
