# CHÂTEAU DE REYNÈS

## Sondages archéologiques

Rapport Final d'Opération  
Campagne de sondages  
Janvier-Février 2018

Code INSEE de la commune : 66160  
Autorisation de sondage n°76-2018-0046  
En date du 23/01/2018

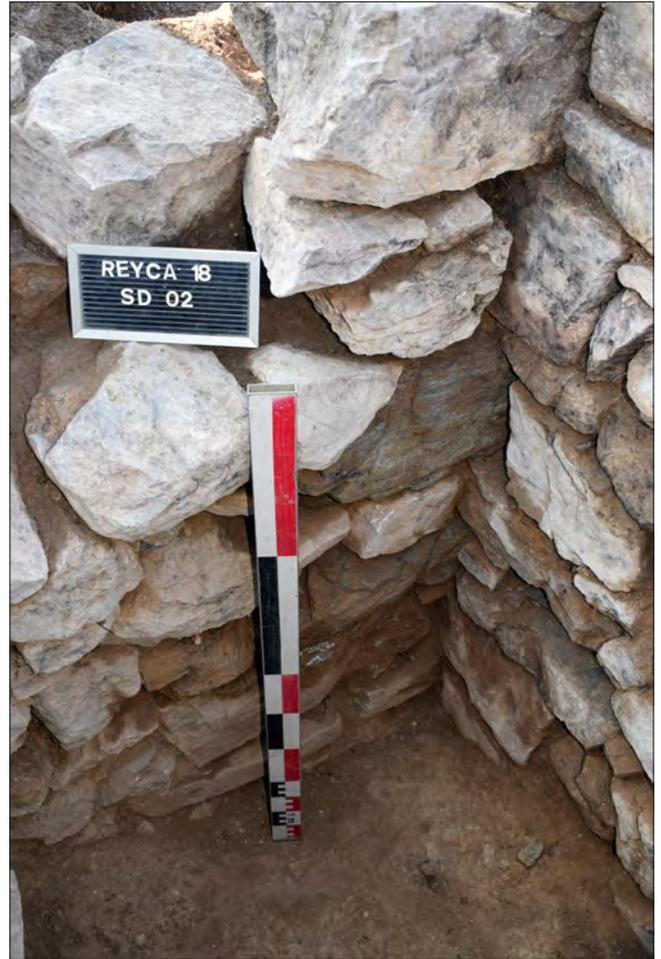
Ill. 28 : Vue depuis le nord-est de la connexion MR 2005 (à gauche) MR 2004 (à droite).

Ces différents niveaux se rencontrent dans un espace particulier, probablement cloisonné. C'est l'autre information importante du sondage 2. Les murs MR 2004 et 2005 étant chaînés et la muraille MR 3001 venant s'appuyer contre, il est clairement établi que l'espace du sondage 2 constitue l'intérieur et les restes d'un bâtiment à part qui chronologiquement, est antérieur à MR 3001. Ce dernier étant plus épais (1, 12m d'épaisseur) cela renforce encore plus l'impression de son adjonction, peut-être pas sur un temps long mais néanmoins, plus tardif.

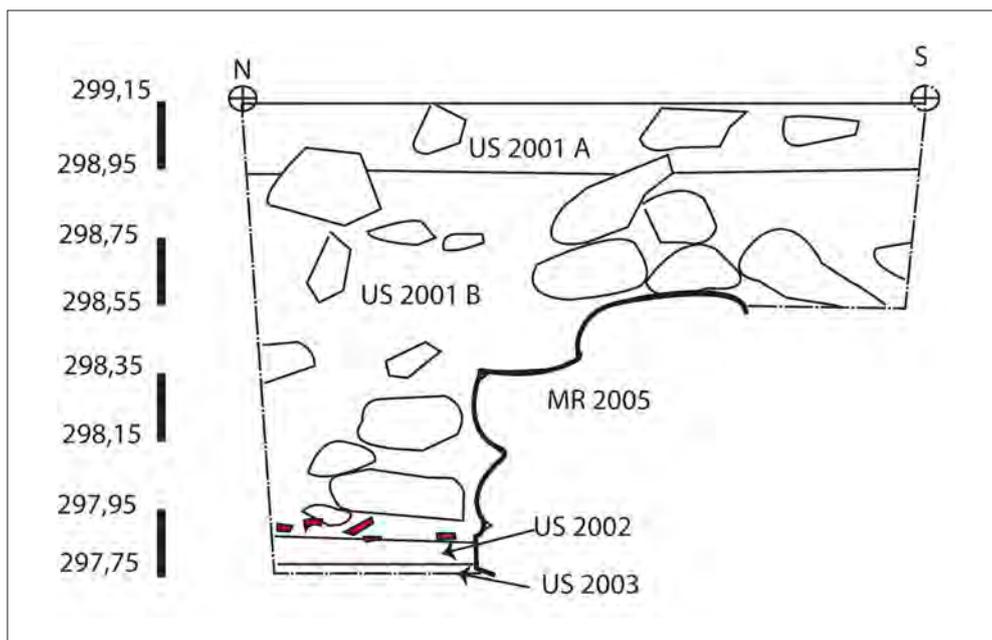
III. 29 : Coupe du sondage n°2.

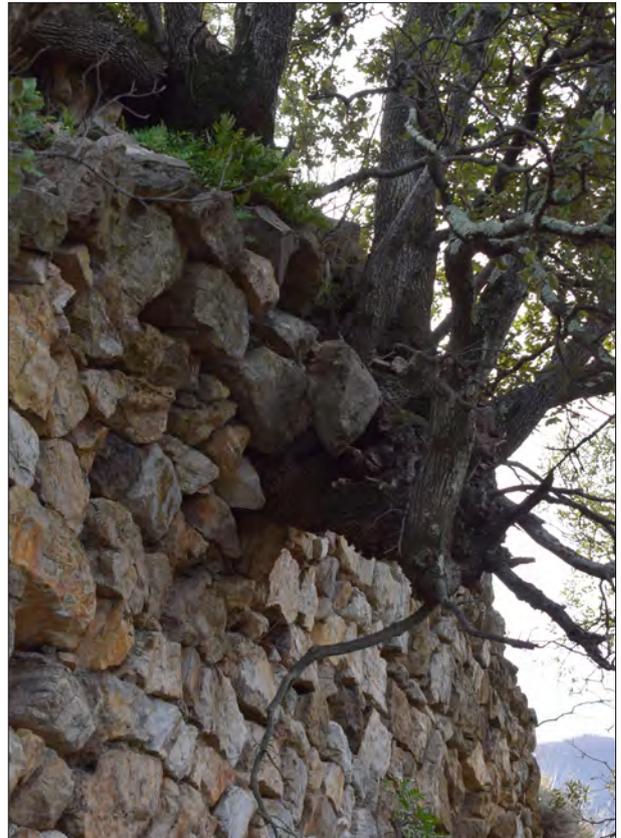
III. 31 : Vue depuis le nord-ouest de la souche déstabilisant le mur MR 3001.

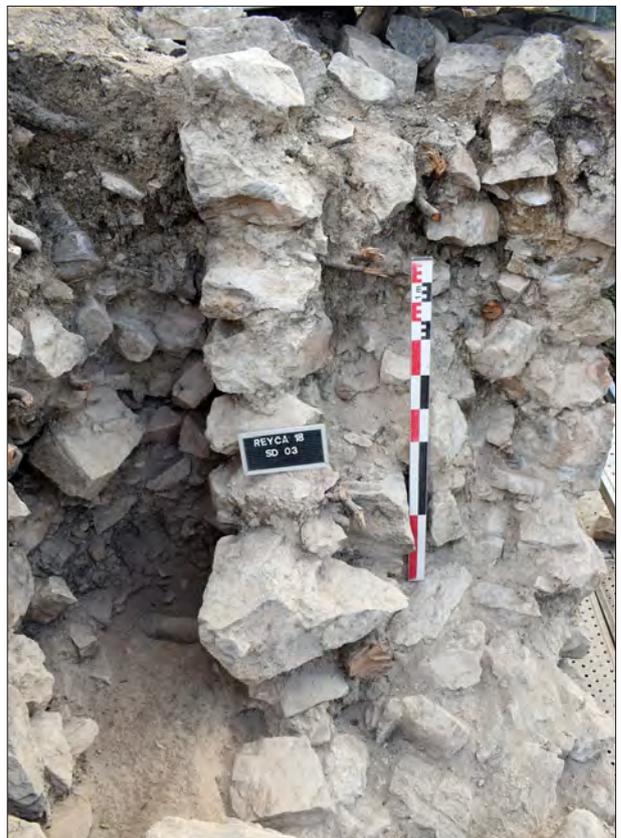
III. 32 : Vue depuis le nord de la coupe est-ouest.

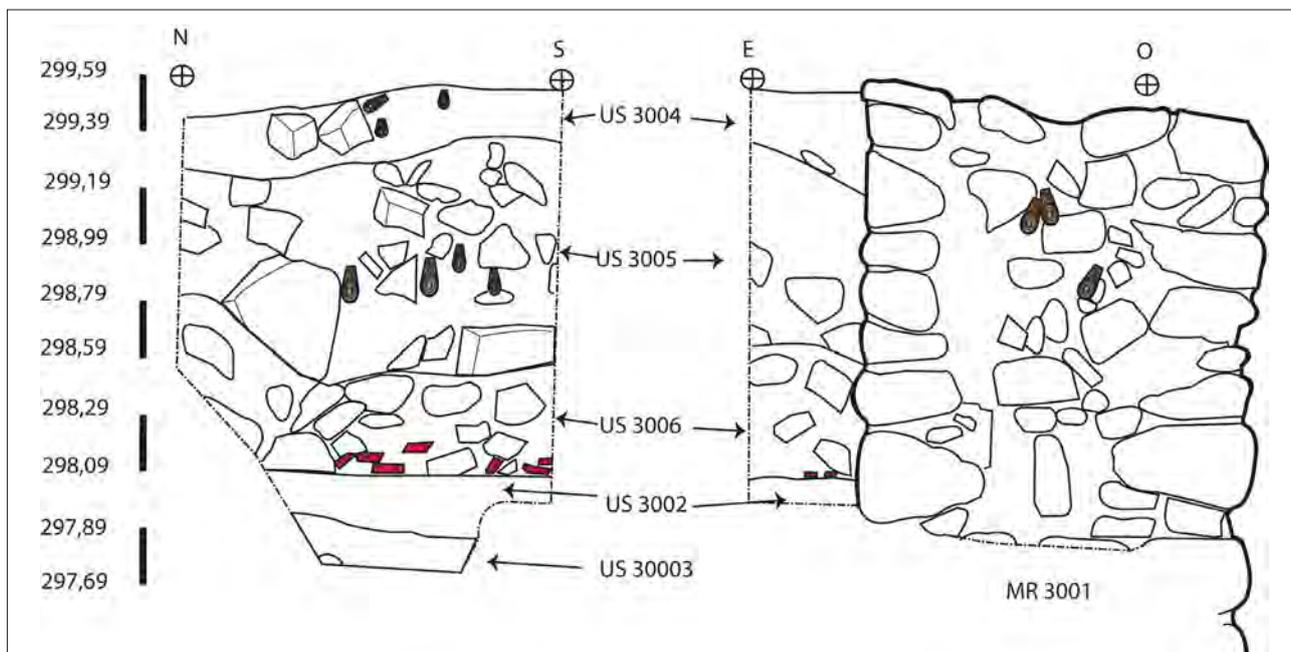
**III. 33** : coupe 1 et 2 du sondage 3.

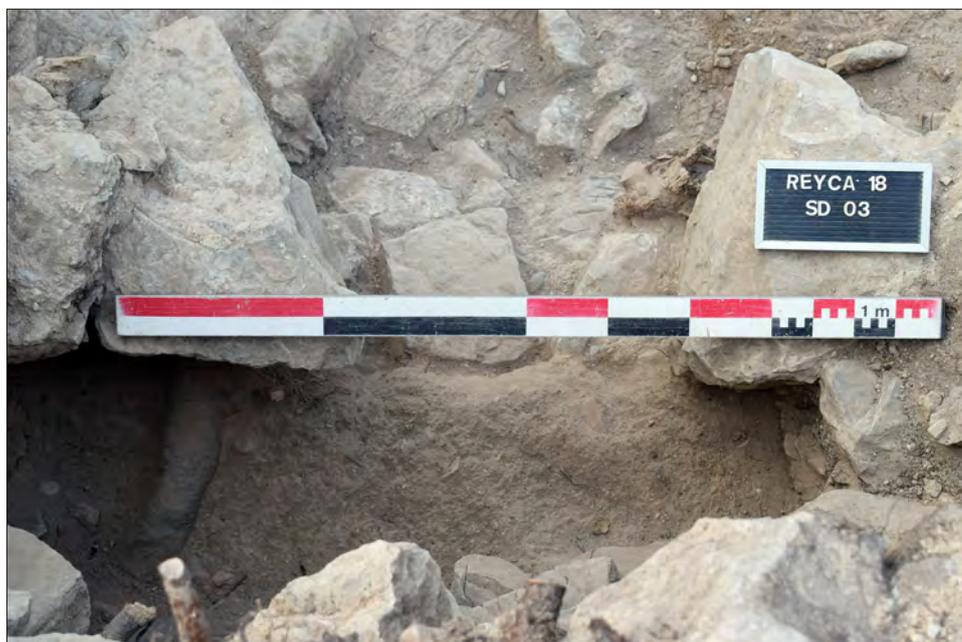
**III. 34**: Vue en plan depuis l'est de l'US 3003 après nettoyage.

concentration un peu plus importante de fragments de tuiles courbes. En dessous le niveau très induré de l'US 3003 correspond très certainement à un niveau de sol. L'aspect très fragmentaire des rares artefacts, charbons y compris, couplé à l'aspect compact étayent largement cette interprétation. Ce niveau de sol dont la présence d'argile n'est pas s'en rappeler l'aspect de l'US 2003 dans le sondage n°2, correspond logiquement au vue de la stratigraphie, au dernier niveau d'occupation du site avant effondrement. En dessous le niveau archéologique (US 3003), qui est apparue dans un état remarquable de conservation (et cela malgré les perturbations dues à la présence racinaire) semble être un niveau assez riche datable entre la fin du XVIe siècle et le début du XVIIe siècle (Ill.36). C'est donc après cette date que doit être situé la fin de l'occupation du site. Il est regrettable que la trouée réalisée par les travaux ne nous ait pas permis d'atteindre le substratum, mais on peut largement émettre l'avis que les niveaux antérieurs doivent être eux aussi conservés sous ce niveau (la base de la muraille se situant à environ 3 mètres en dessous de l'US 3003).

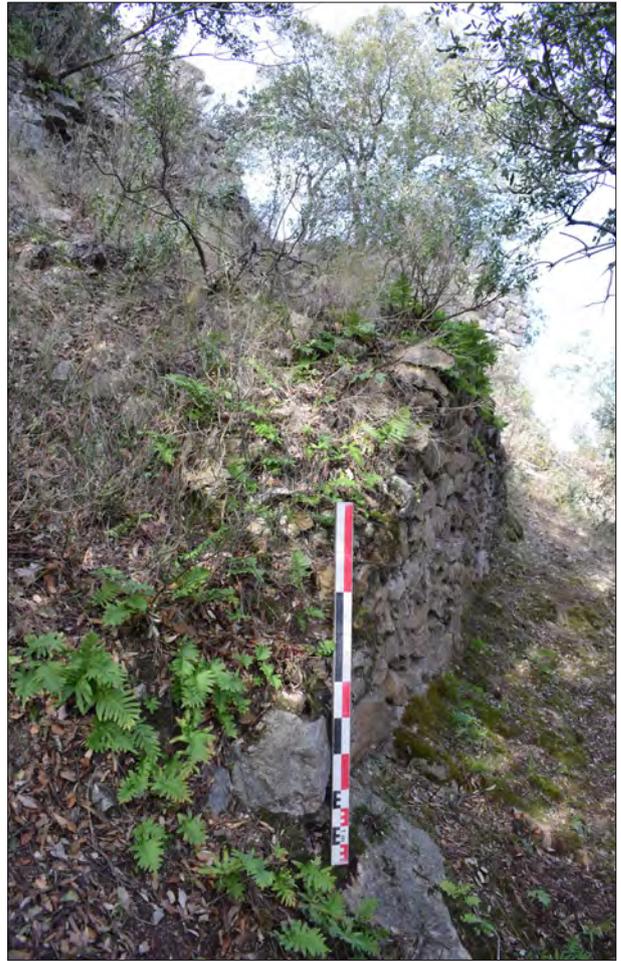
III. 37 : Vue depuis le sud du mur de terrasse.

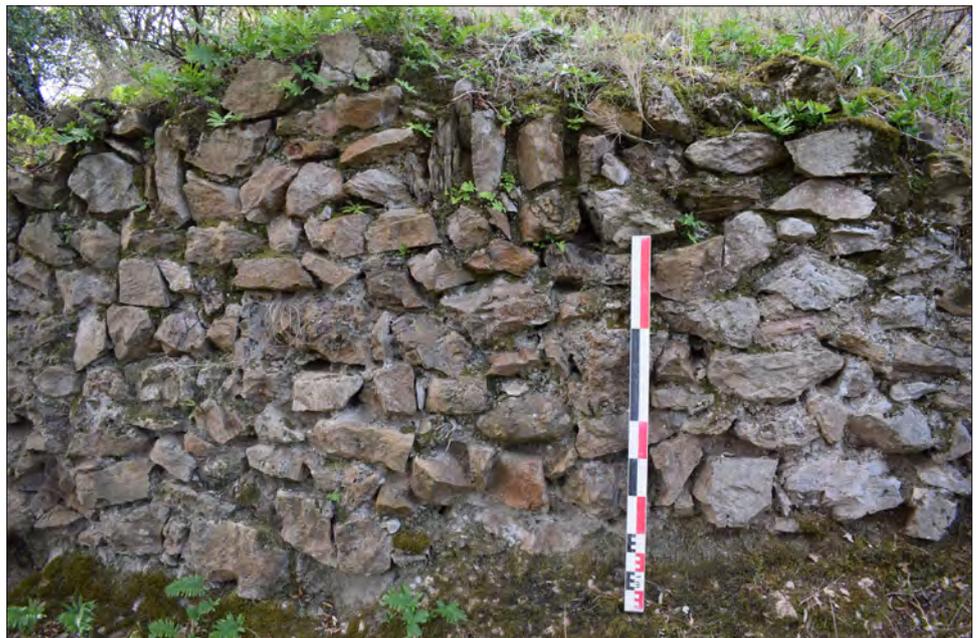
III. 38 : Vue depuis l'est du mur de terrasse.

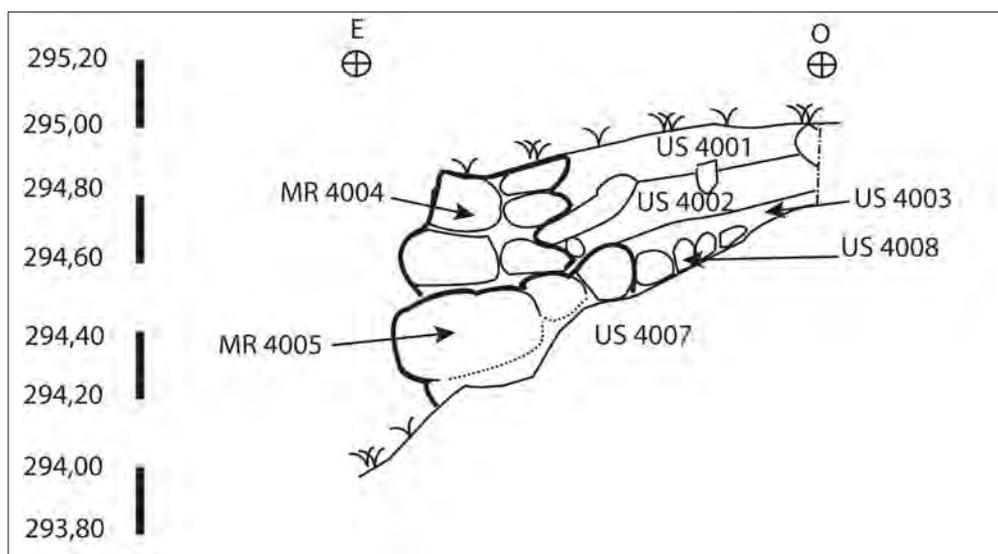
III. 39 : Coupe est/ouest du sondage 4.

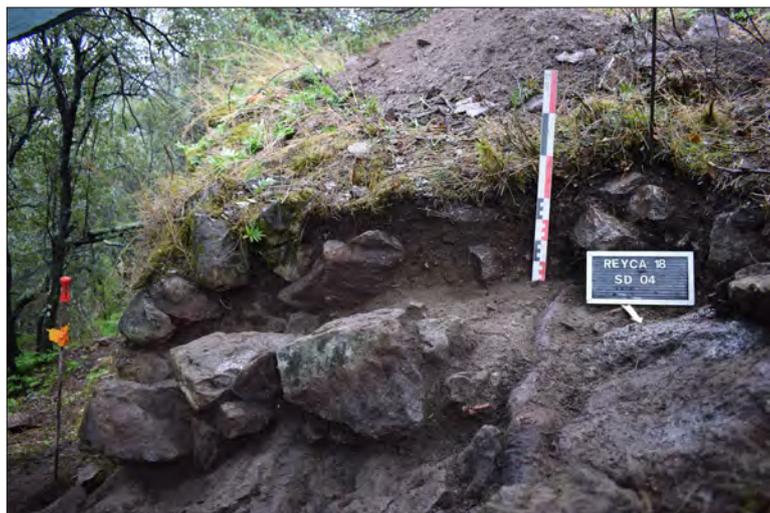
III. 40 : Vue en coupe depuis le nord de l'US 4003 lors de son nettoyage.

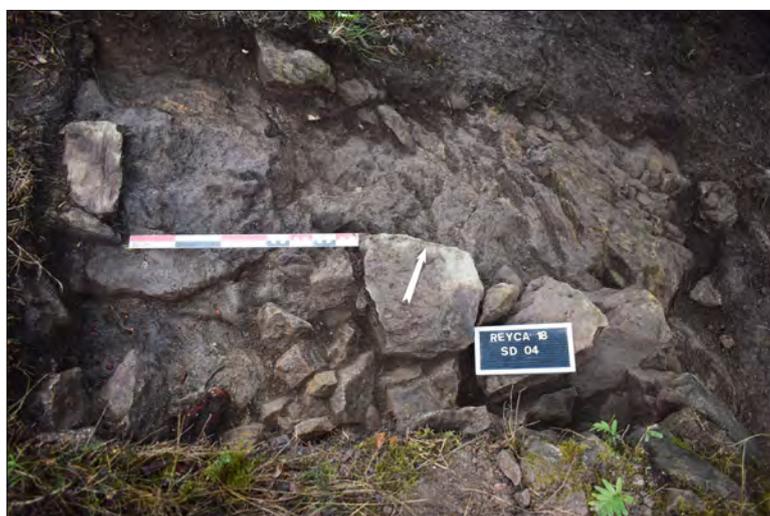
III. 41 : Vue en plan de l'US 4007 depuis le sud.

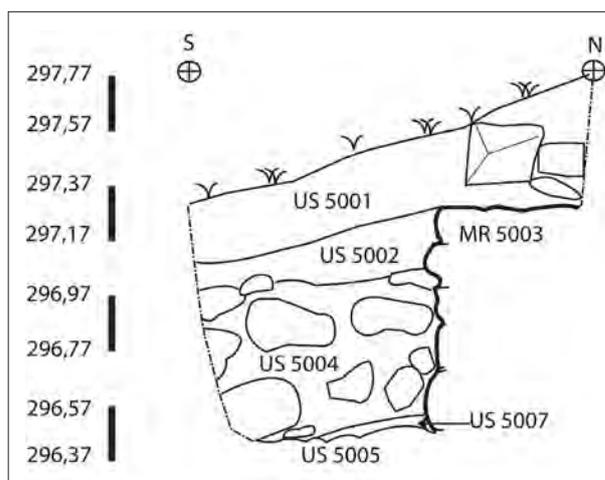
III. 43 : Coupe sud/nord du sondage 5.

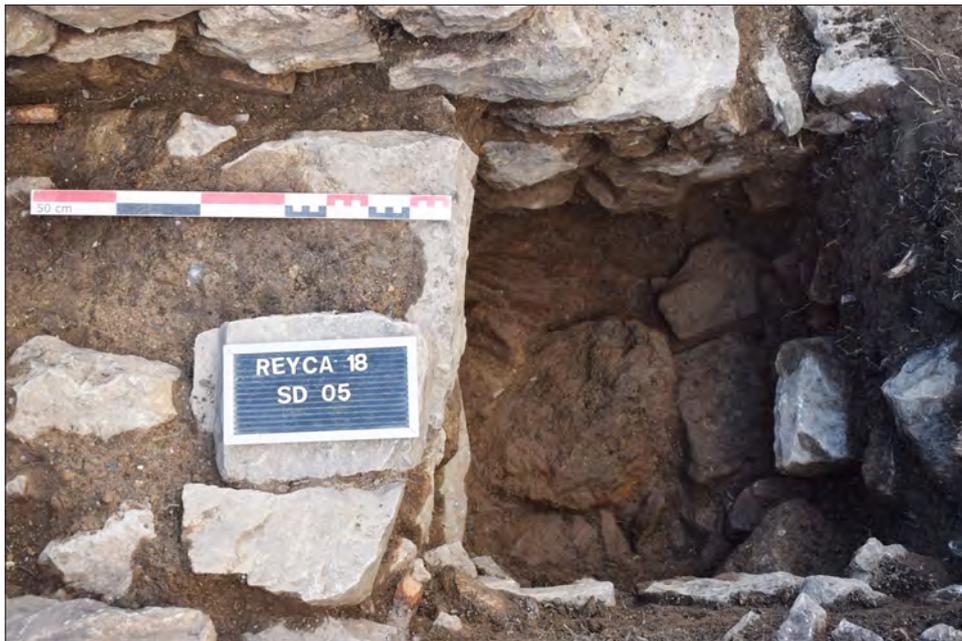
III. 44 : Vue de l'US 5005, 5008 et du MR5003 depuis l'ouest.

la mise en place des murs et de l'espace de l'enceinte intérieur. En effet l'US 5005 qui repose sur le substrat, repose aussi sous le mur (MR 5003), la disposition des blocs qui la composent

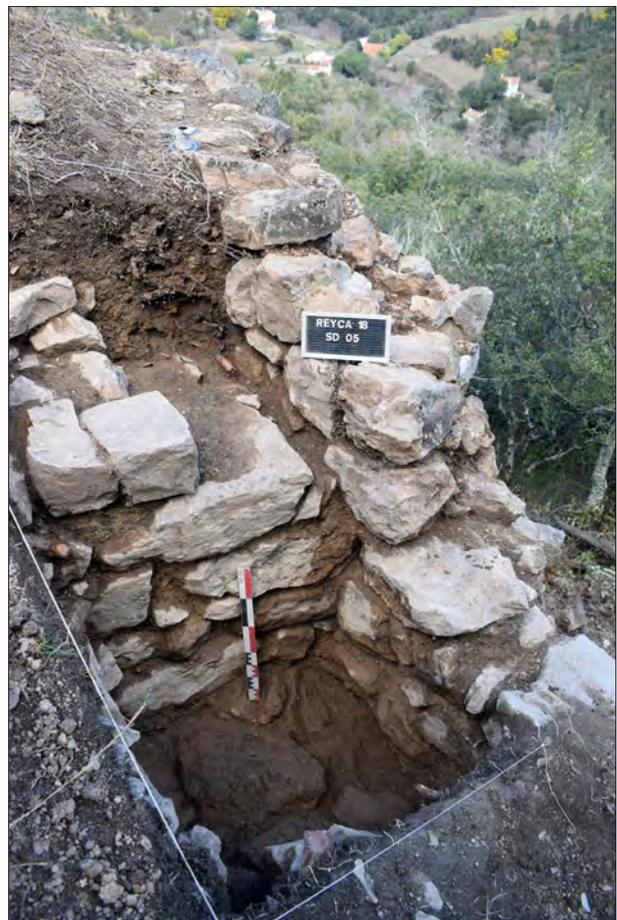
III. 45 : Vue cavalière de MR 5003 à gauche et MR 5006 à droite.

63 cm de largeur pour 78 cm de longueur. Cette USC est lié au mortier grisâtre/jaunâtre assez sableux, avec des cailloutis et des petits galets. Ce mortier reste assez compact. Le MR 5003 est chaîné à MR 5006 (Ill.45).

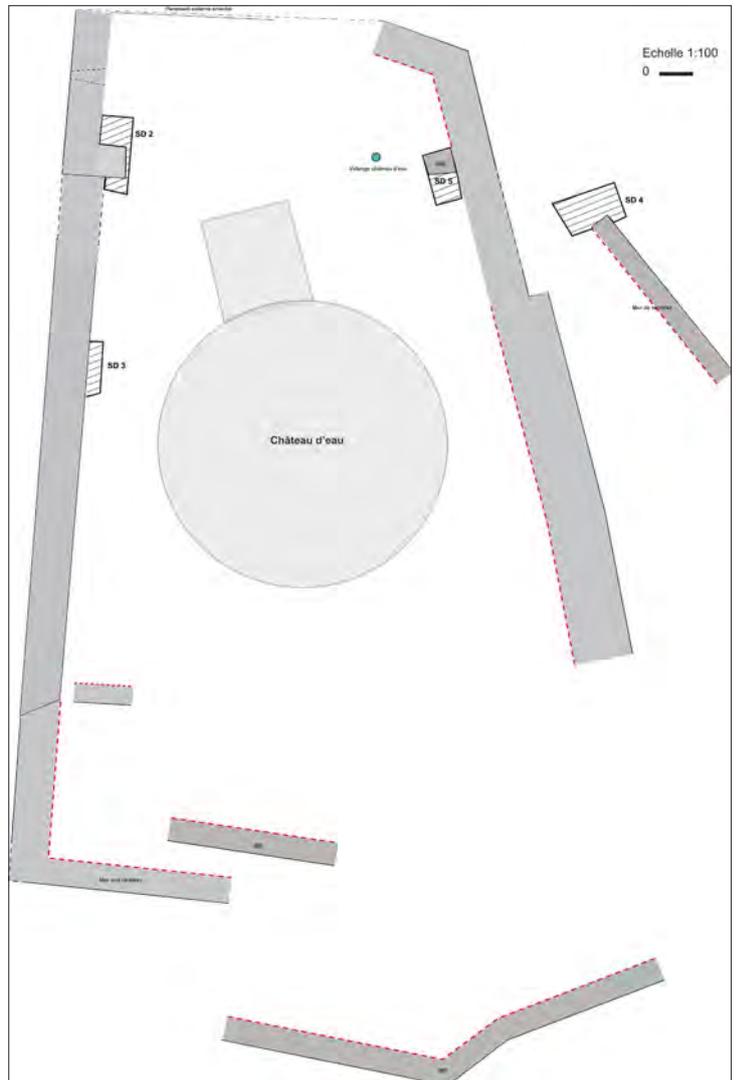
III 47 : Plan général du château.

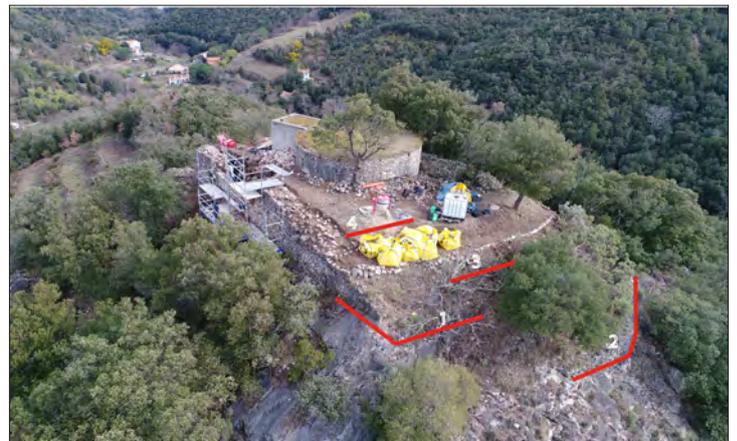
III. 48 : Vue des différents murs se développant du côté sud.

Enfin un autre mur est apparu lors du nettoyage du mur ouest (point 4 sur Ill.48). Parallèle à cette dernière il n'a pu être observé que très partiellement sur environ 2 m, et sur une vingtaine

de centimètres de hauteur toutefois il est possible qu'il s'agit d'un mur de refend indiquant la présence d'un bâtiment.

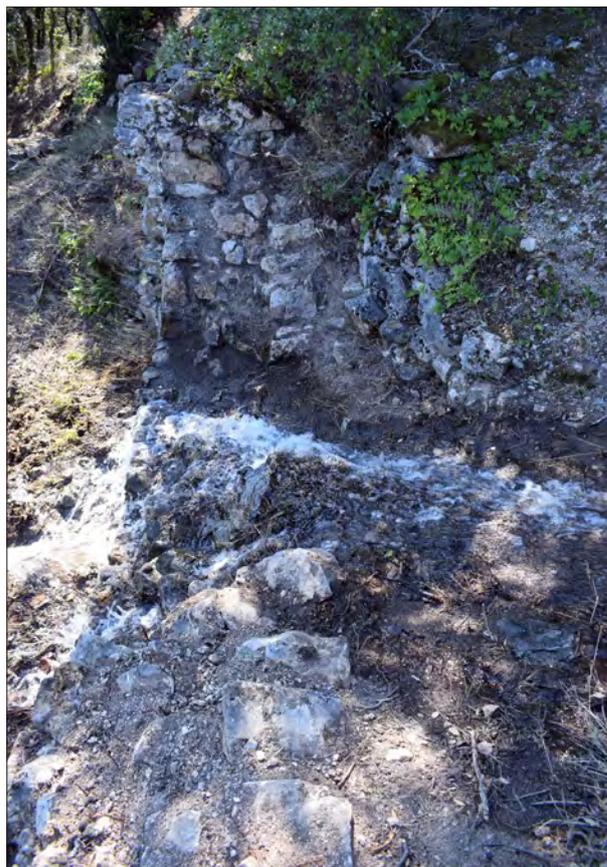
III. 50 : Vue de l'écoulement de la vidange sur la muraille est.

Tous ces indices nous font soupçonner que la base schisteuse où est implantée la masse la plus importante du mur n'est pas stable, et que les constructeurs et leurs successeurs n'ont eu de cesse d'essayer de la renforcer. L'observation

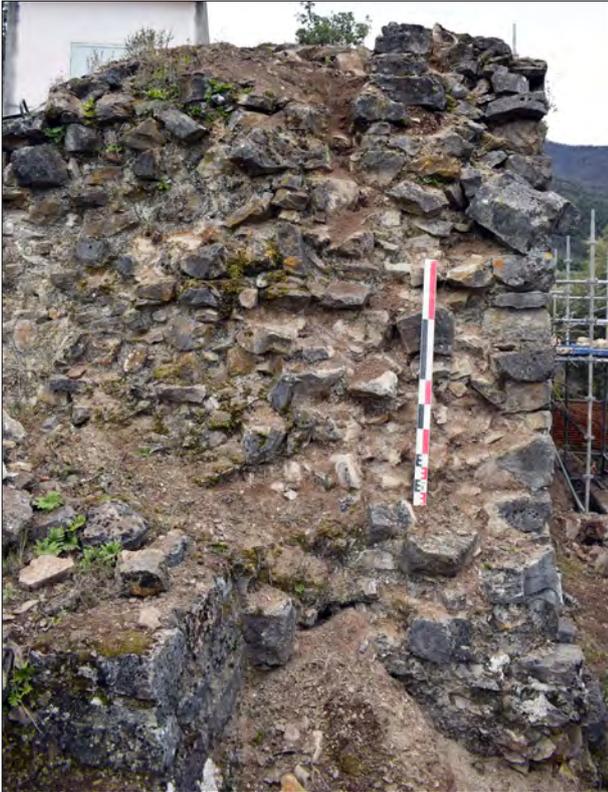
III. 51 : Vue depuis le nord-ouest du château.

Au nord l'enceinte domine une falaise assez abrupte (Ill.51). A cet endroit elle a été bouleversée par plusieurs aménagements consécutifs à la mise en place du château d'eau. Une tranchée de conduite a été creusée pour implanter dessus un escalier. Plusieurs maçonneries et murs en pierre sèche récentes viennent perturber un peu plus la compréhension de cet espace déjà fortement dégradé.

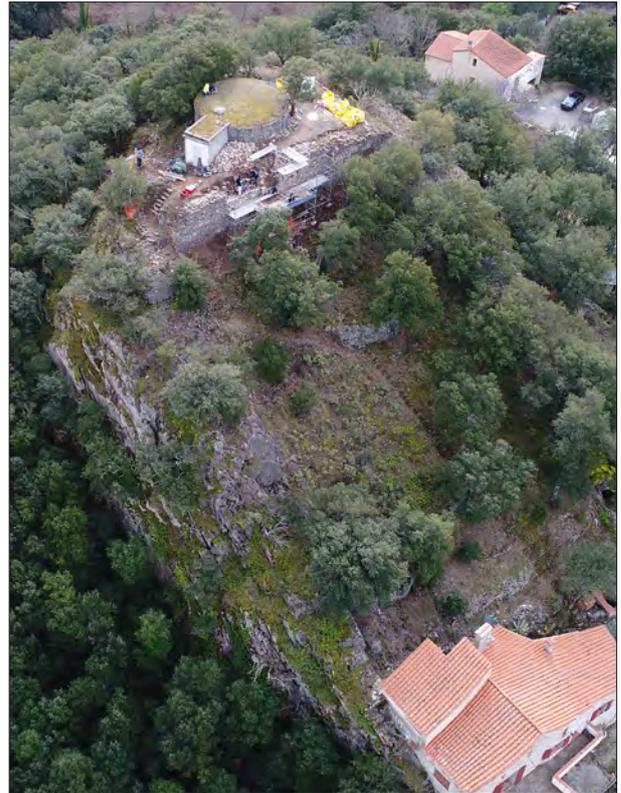
III. 52 : Vue depuis le nord du parement arraché de la muraille.

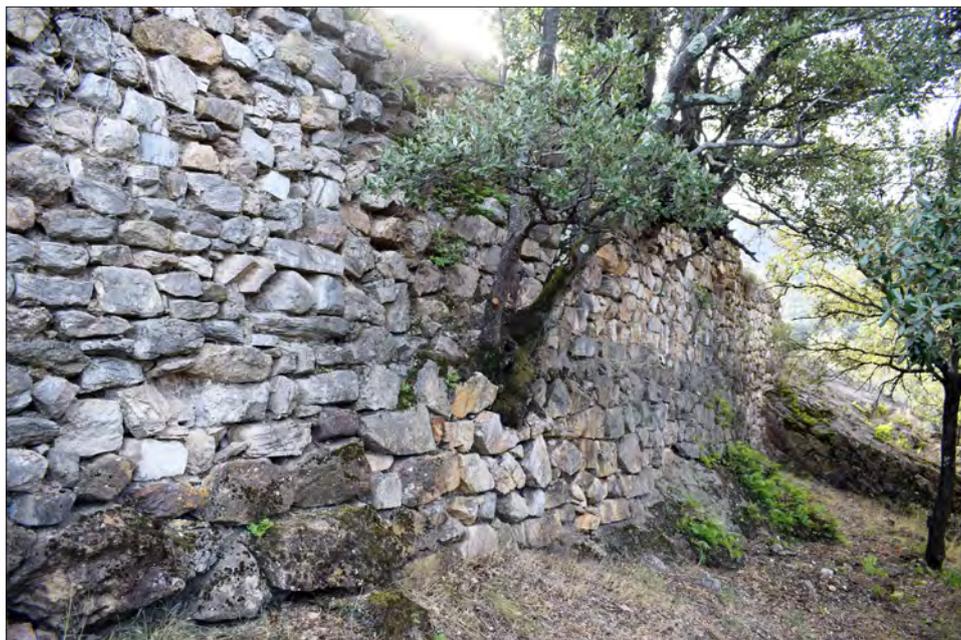
**III. 54** : Vue depuis le nord-ouest de MR 2004 au premier plan et MR 3001.

Le mur MR 3001 a été bâti contre MR 2004. Ce mur possède une longueur de 18,70 m pour une hauteur de 4,30 m et une épaisseur de 1,12 m (III.54) il est percé en trois endroits différents par des barbicanes. Malgré la présence de souches (aujourd'hui arrachées) ces deux pans de murs sont assez bien préservés. Ils ont été bâtis avec la roche locale et ne semblent pas, à l'inverse de la muraille est, être posés sur une zone instable géologiquement.

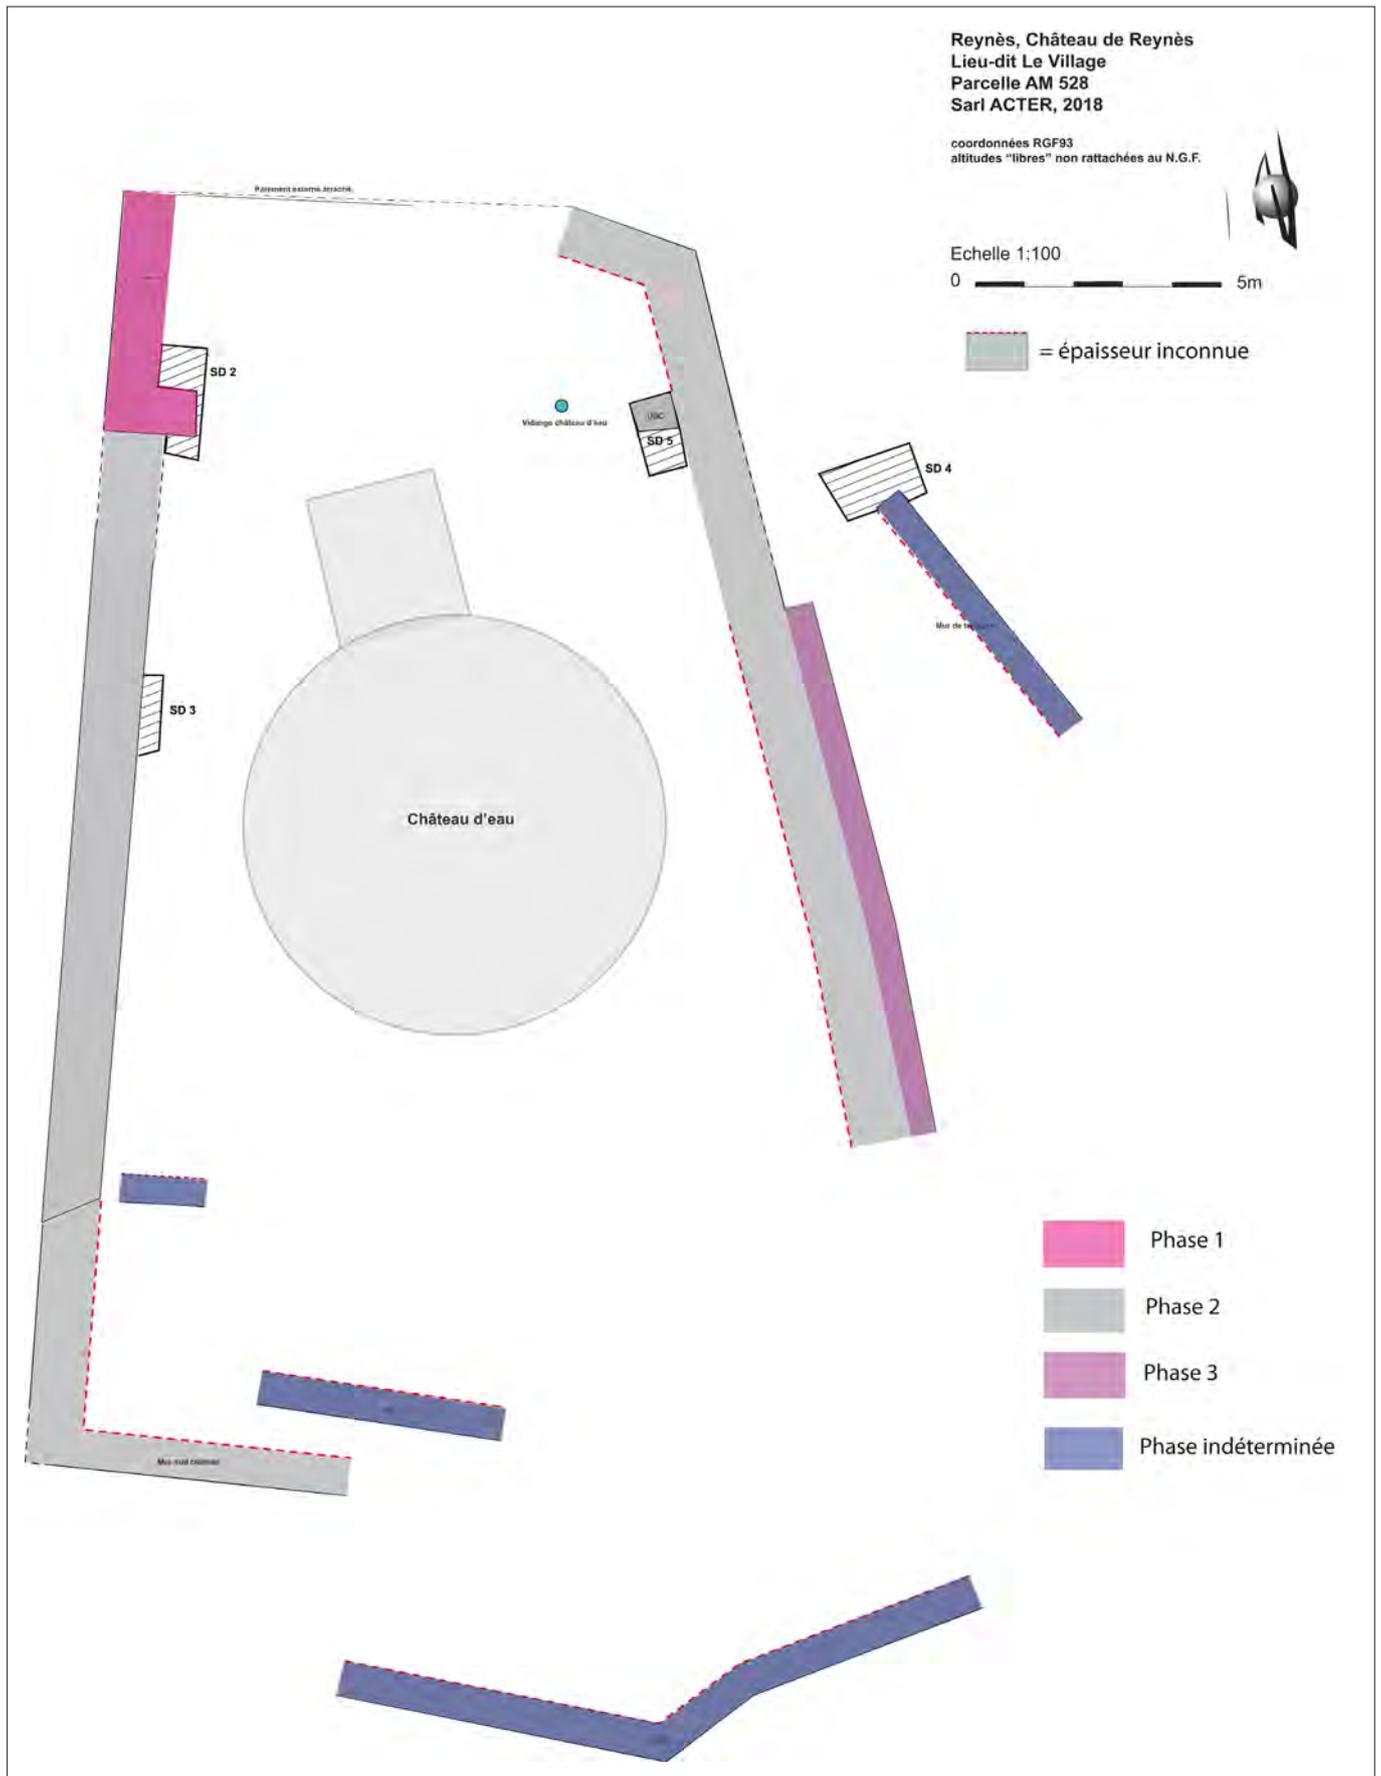
III. 55: Plan des différentes phases du château.

l'enceinte (MR 3001) qui logiquement (même si nous n'avons pas trouvé les connexions) est la même construction que la muraille est. Cet ensemble représente la phase 2 (III.55 : phase 2). Enfin en phase 3 la muraille est a subi un renforcement, très certainement en raison d'une instabilité du terrain (III.8 phase 3). Le reste des éléments bâtis sans l'apport d'une étude plus poussée ne peuvent pas être rattaché à aucun schéma.

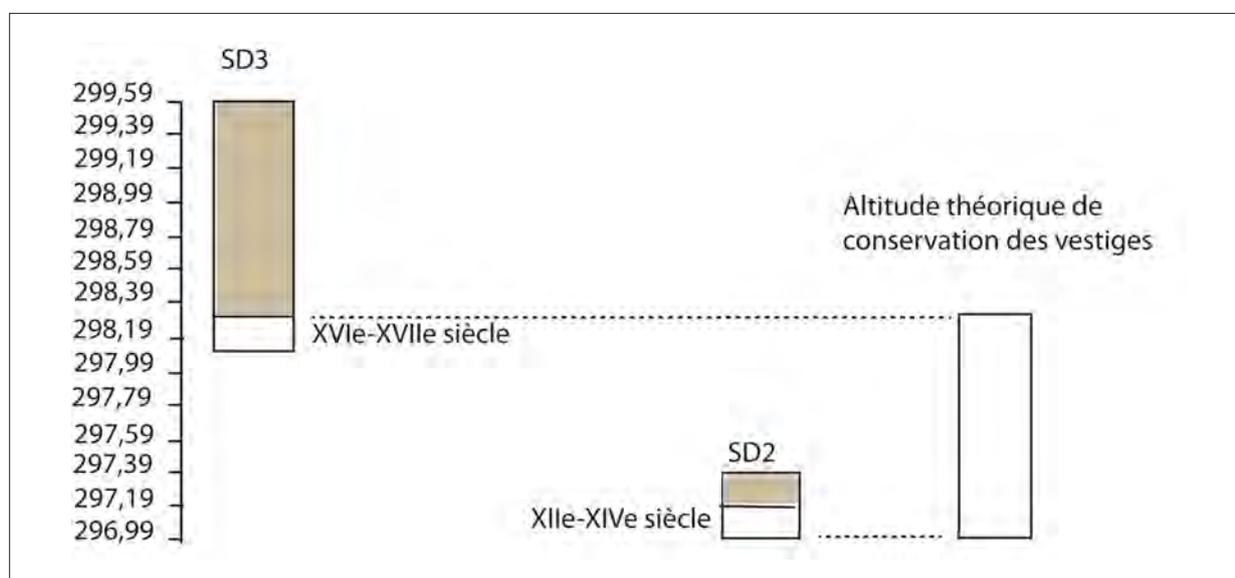
III.56: Schéma hypothétique des unités stratigraphiques préservées.
