Château de Reynès. Sondages archéologiques.

CHÂTEAU DE REYNÈS

Sondages archéologiques

Rapport Final d'Opération
Campagne de sondages
Janvier-Février 2018

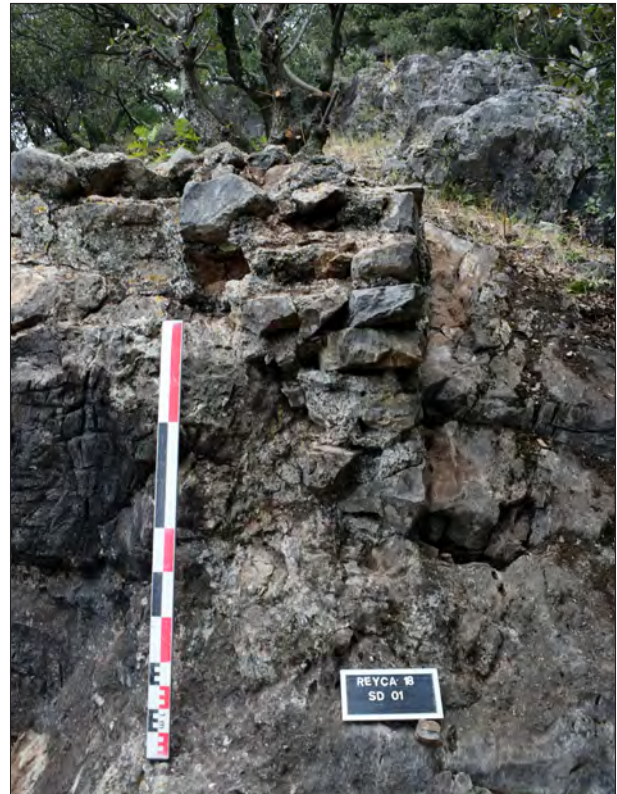
III. 19 : Vue en coupe depuis l'est de MR 1015.

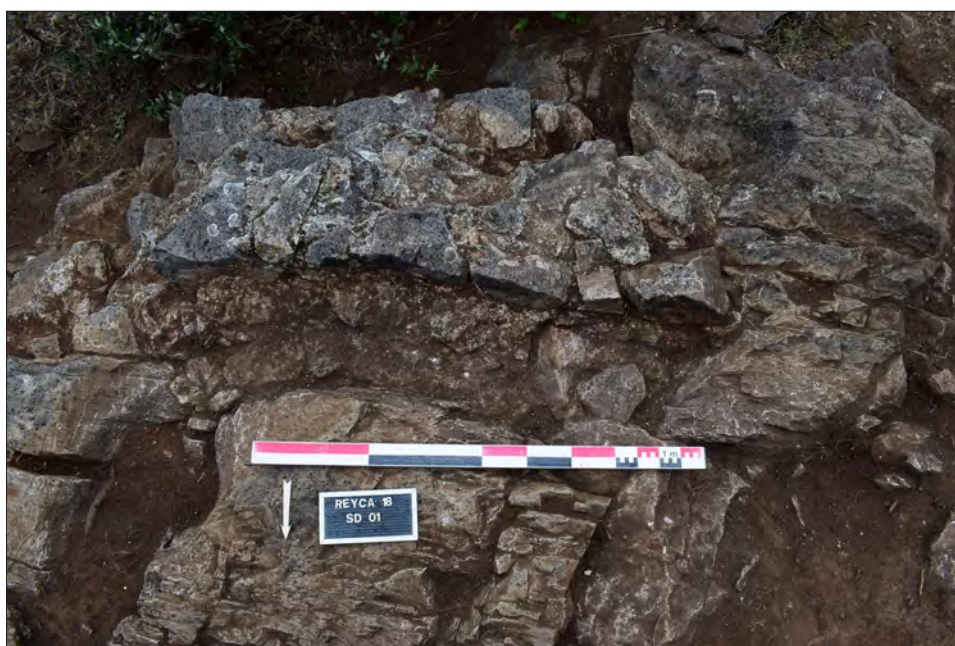
III. 21 : Vue en plan depuis le nord de MR 1008, de l'US 1010 et du substrat 1018.

MR 1008 possède un creusement (US 1009) qui est taillé dans la roche de manière complètement opportuniste et irrégulière, il est difficile d'estimer sa longueur et sa profondeur, mais il possède une largeur bien marquée de 0,80 m (Ill.21). Ce creusement est comblé non seulement par le mur mais aussi par l'US 1010 qui est un comblement constitué de mortier de chaux blanche, assez dur avec des graviers et des petits galets mais aussi avec quelques moellons. Ce comblement est visible en plan sur 1,37 m de longueur et sur une largeur de 0,26 m pour une profondeur qui nous est inconnue. (Ill.21).

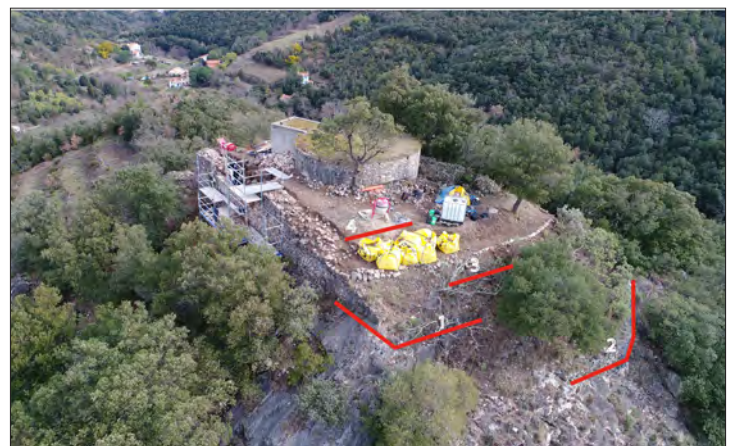
III. 48 : Vue des différents murs se développant du côté sud.

Enfin un autre mur est apparu lors du nettoyage du mur ouest (point 4 sur Ill.48). Parallèle à cette dernière il n'a pu être observé que très partiellement sur environ 2 m, et sur une vingtaine
