Reynès (Pyrénées-Orientales)

CHÂTEAU DE REYNÈS

Sondages archéologiques

Rapport Final d'Opération
Campagne de sondages
Janvier-Février 2018

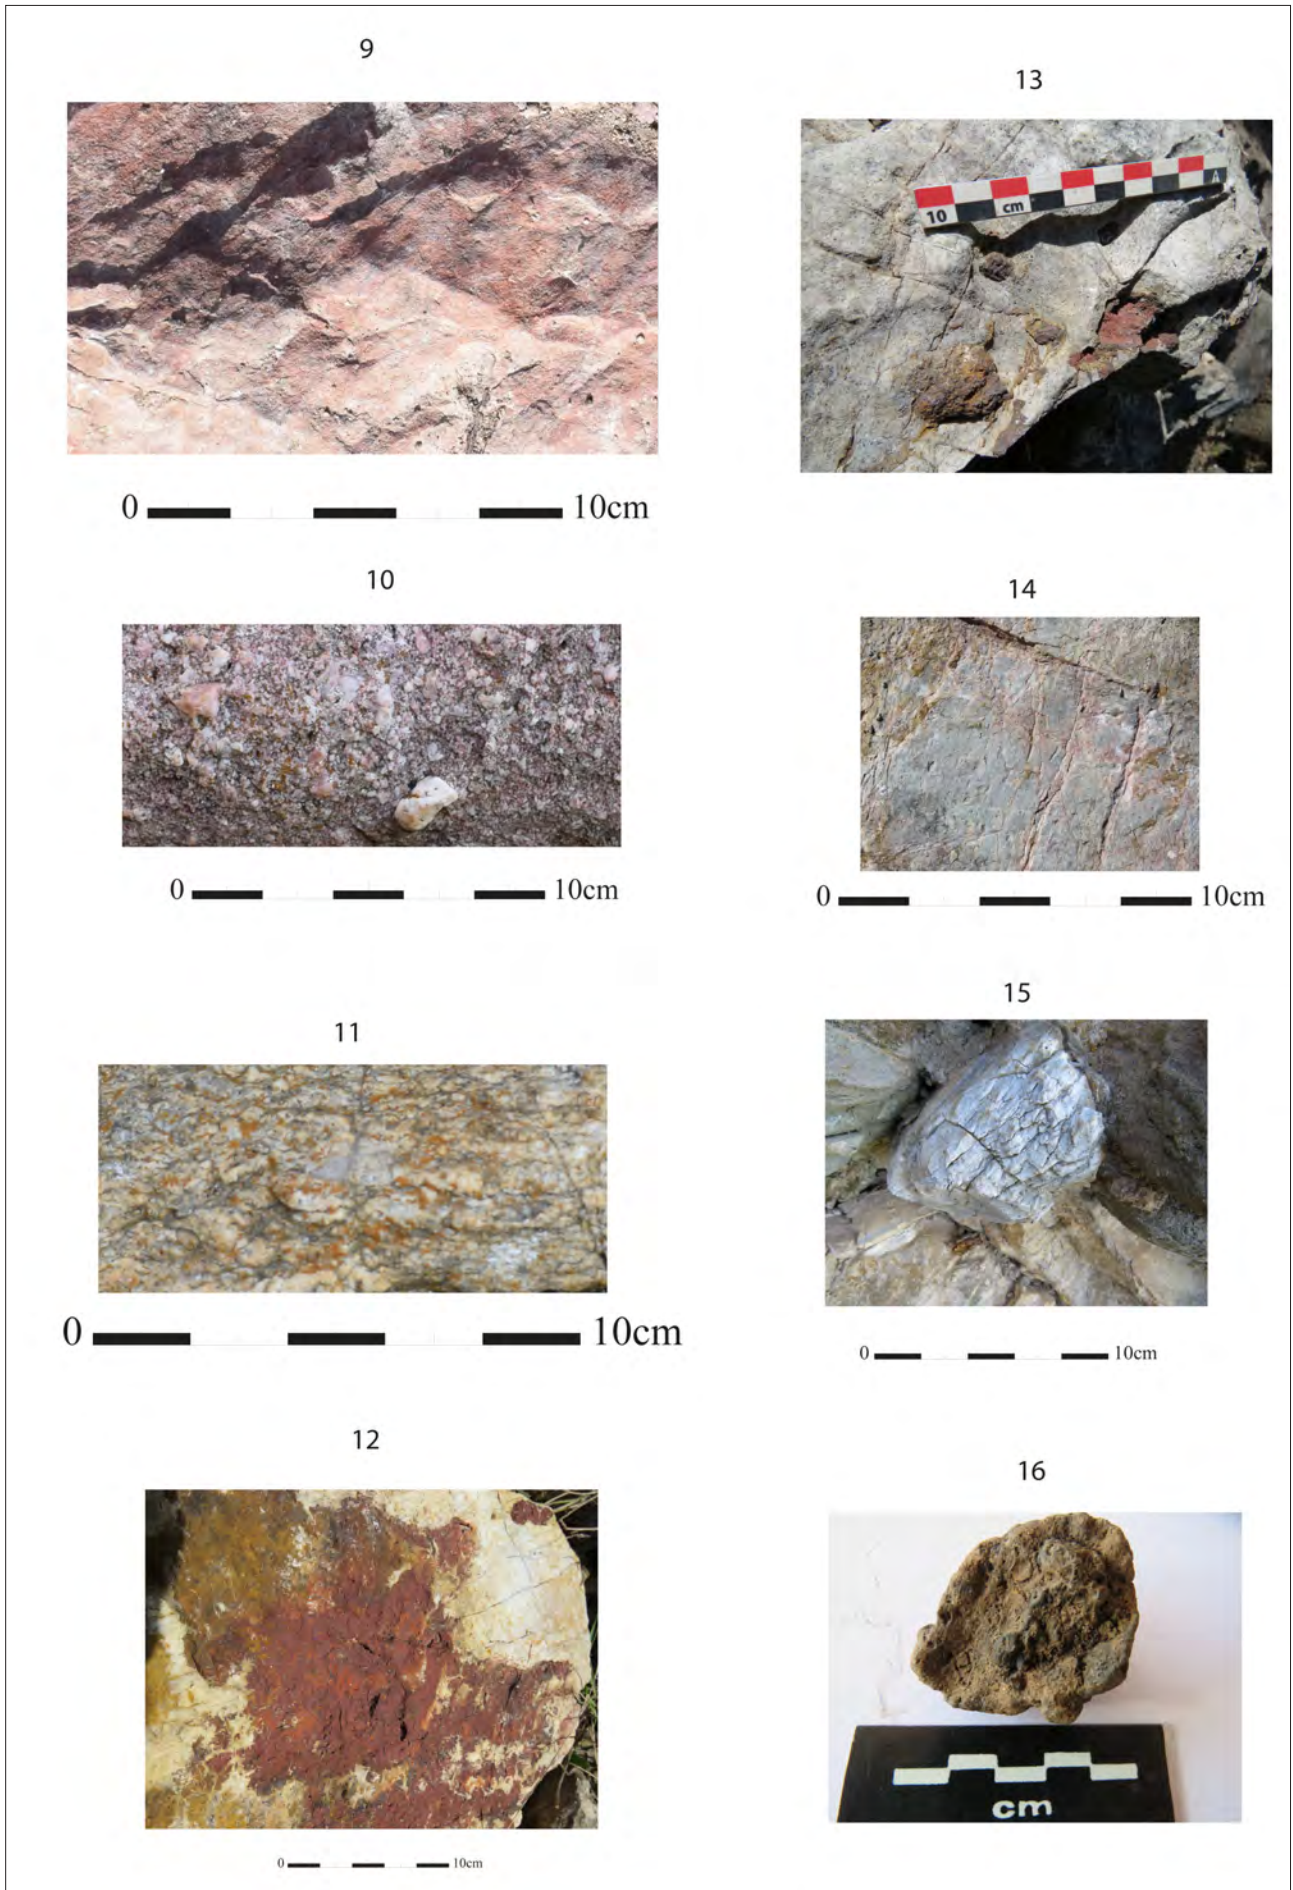
III. 4 : Catalogue des roches

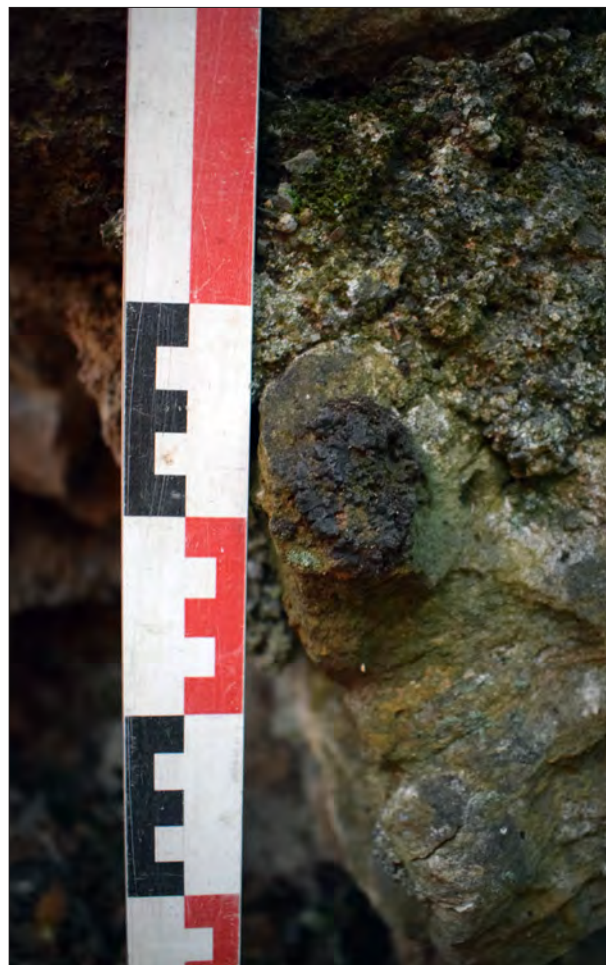
III. 6 : Détail d'une trace de minéralisation découverte dans le sondage 1.

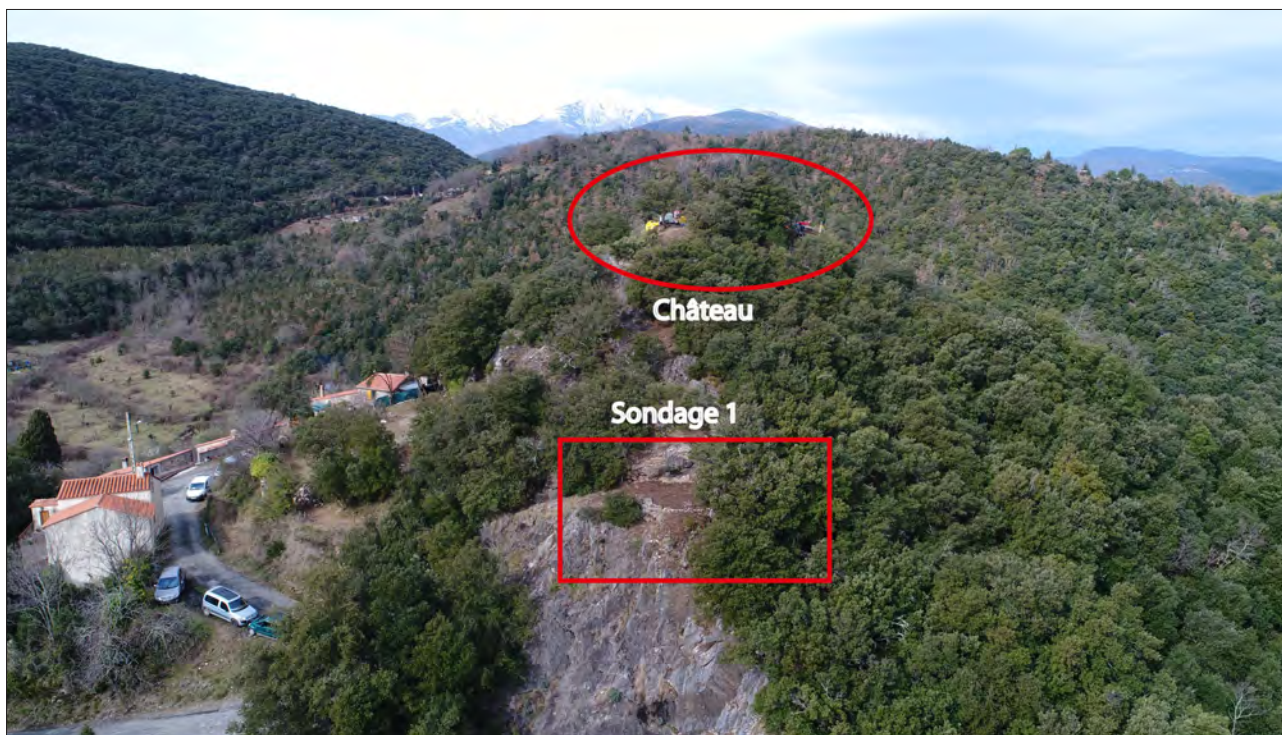
Ill. 10 : Vue aérienne depuis l'est de la localisation du sondage 1.

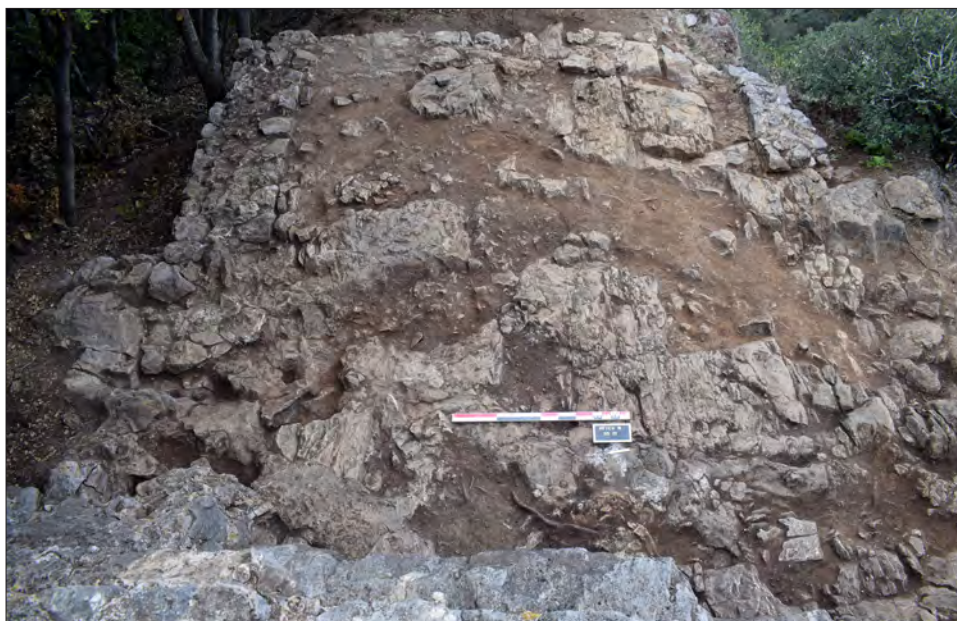
III. 14 : Vue cavalière depuis l'ouest de l'ensemble 1 après décapage.

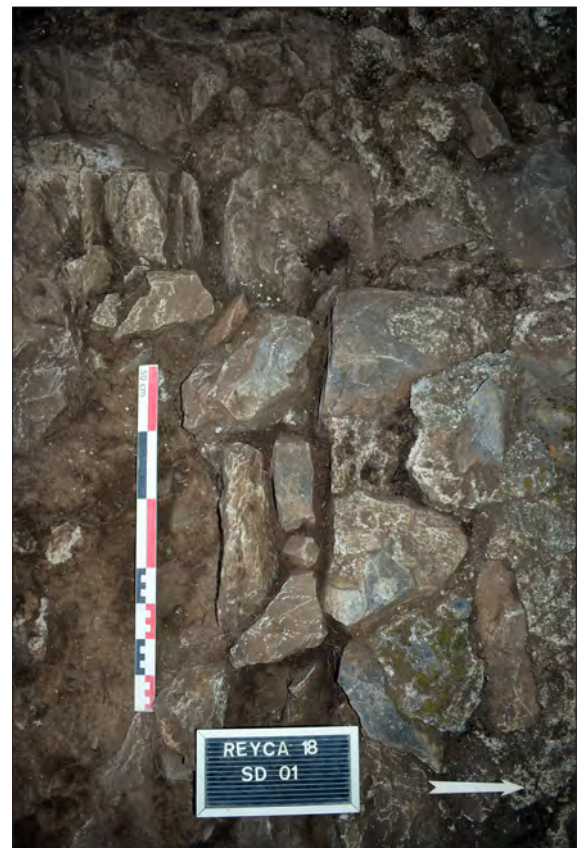
III. 16 : Vue depuis l'est de l'US 1021.

L'US 1016 semble avoir été un sol préparatoire visant à combler partiellement les failles entre le substrat afin probablement de recevoir les pavés de l'US 1021.

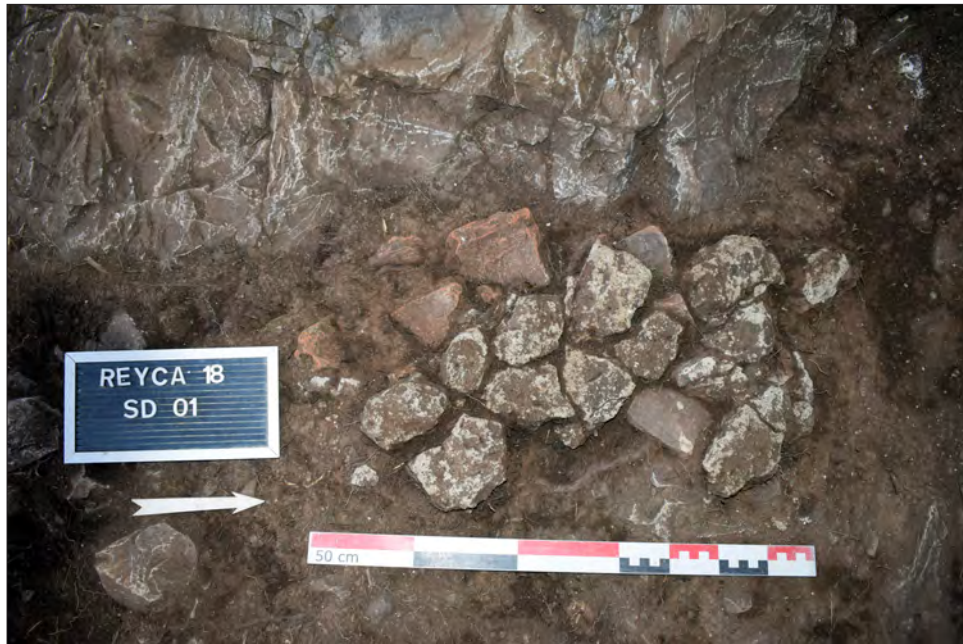
III. 17 : Vue en plan depuis l'est de l'US 1020.

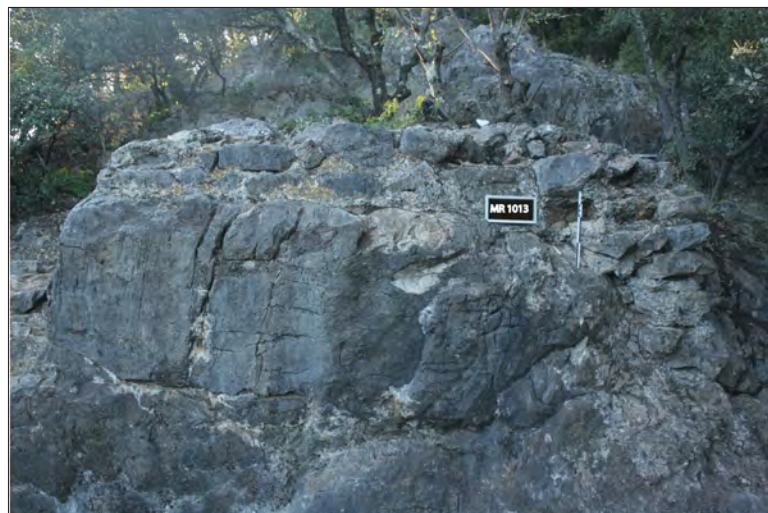
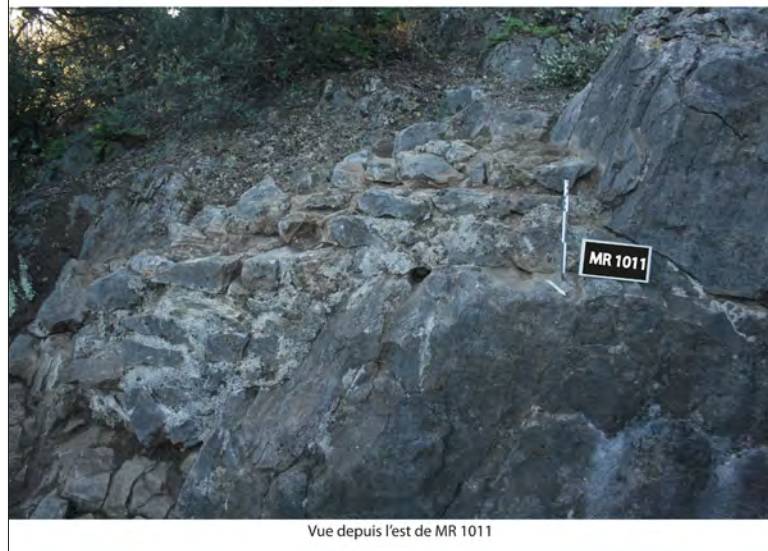
Vue depuis l'est de MR 1013

Vue depuis l'est de MR 1011

Ce traitement a consisté à tailler la roche en palier et à plat. Cette base pour la fondation (US 1012) possède une longueur de 2,10 m, une largeur de 1,16 m pour une profondeur dans sa partie la plus haute de 0,72 m (Ill. 18).

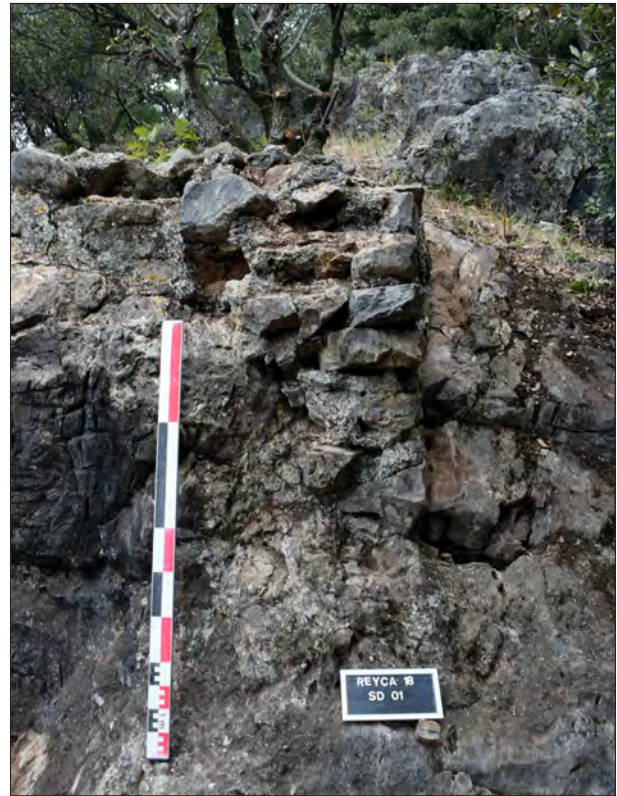
III. 19 : Vue en coupe depuis l'est de MR 1015.

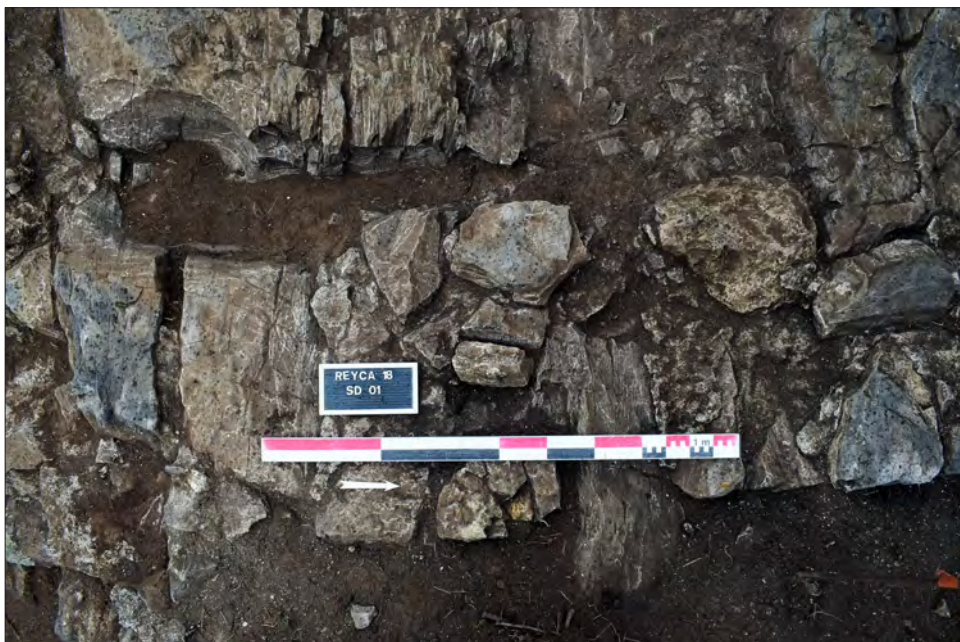
III. 20 : Vue de détail et en plan de MR 1006 depuis l'est.

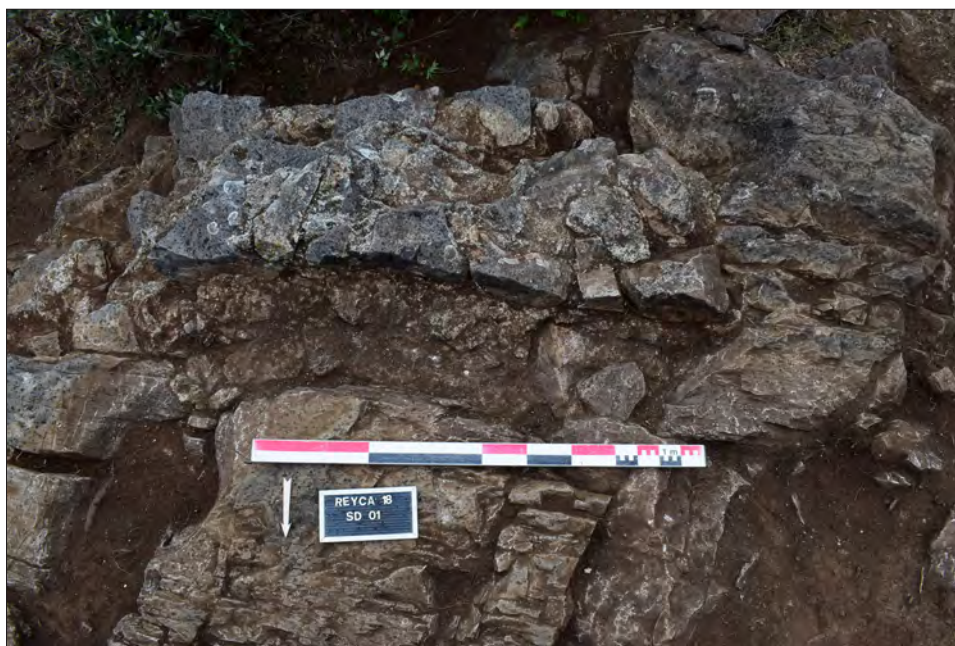
MR 1008 possède un creusement (US 1009) qui est taillé dans la roche de manière complètement opportuniste et irrégulière, il est difficile d'estimer sa longueur et sa profondeur, mais il possède une largeur bien marquée de 0,80 m (Ill.21). Ce creusement est comblé non seulement par le mur mais aussi par l'US 1010 qui est un comblement constitué de mortier de chaux blanche, assez dur avec des graviers et des petits galets mais aussi avec quelques moellons. Ce comblement est visible en plan sur 1,37 m de longueur et sur une largeur de 0,26 m pour une profondeur qui nous est inconnue. (Ill.21).

III. 21 : Vue en plan depuis le nord de MR 1008, de l'US 1010 et du substrat 1018.

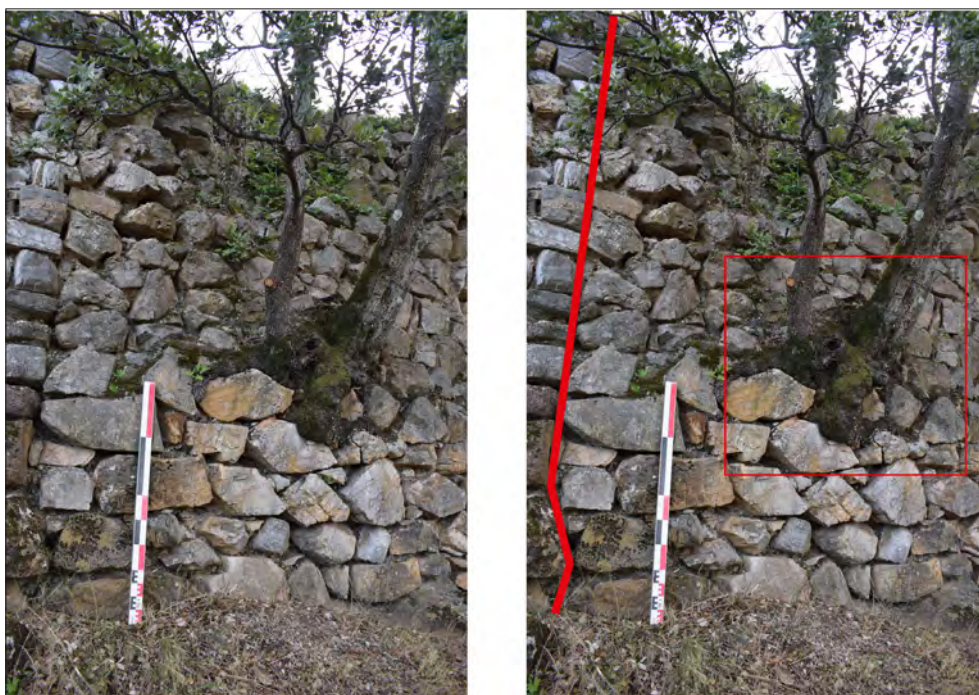
III. 24 : Vue de la souche et du coup de sabre avant arrachement.

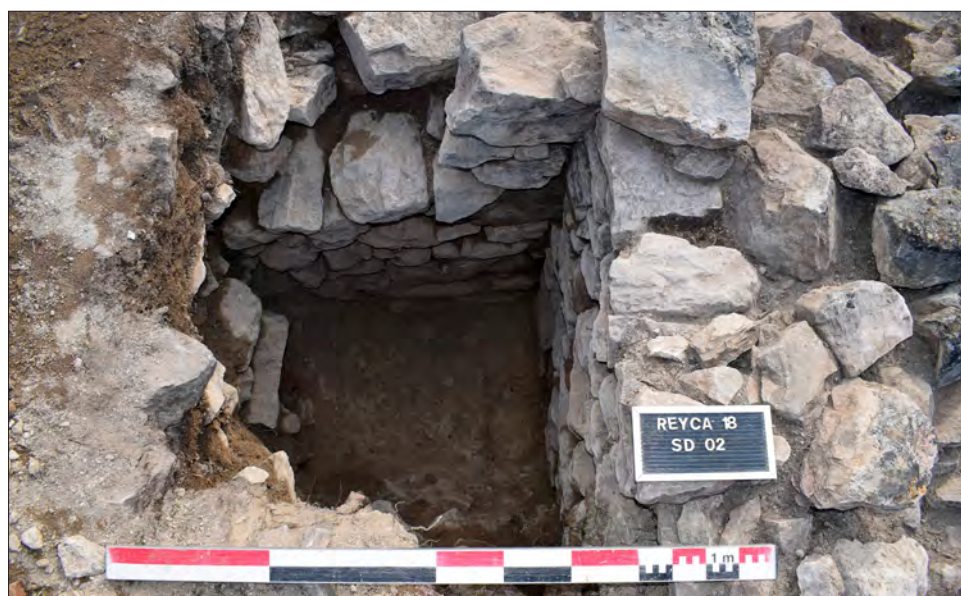
III. 26 : Vue depuis le nord du sondage 2 et de l'US 2003 en fin de fouille.

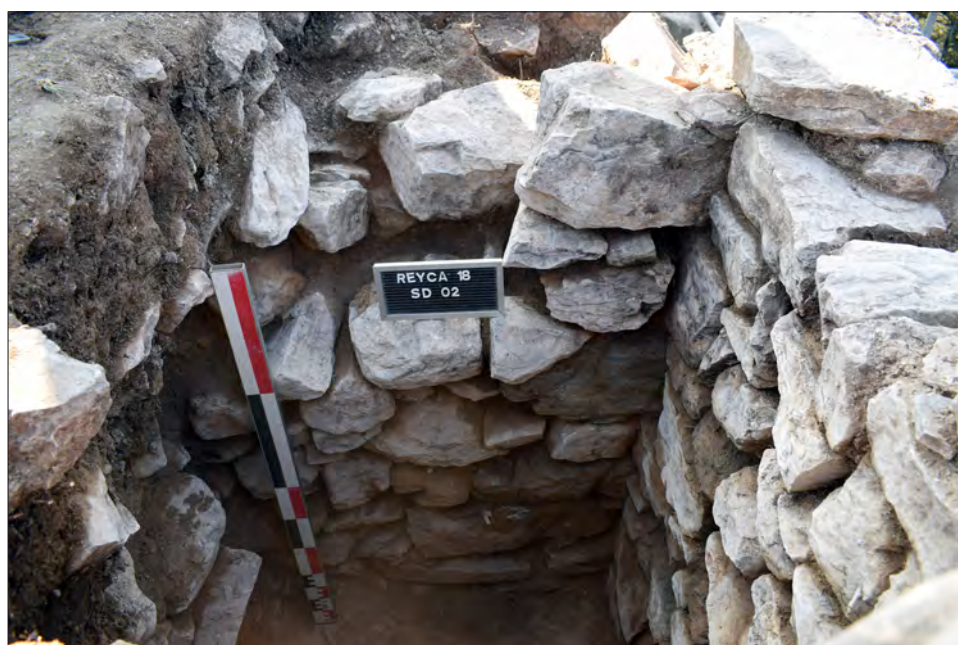
III. 27 : Vue en coupe depuis le nord de MR 2005.

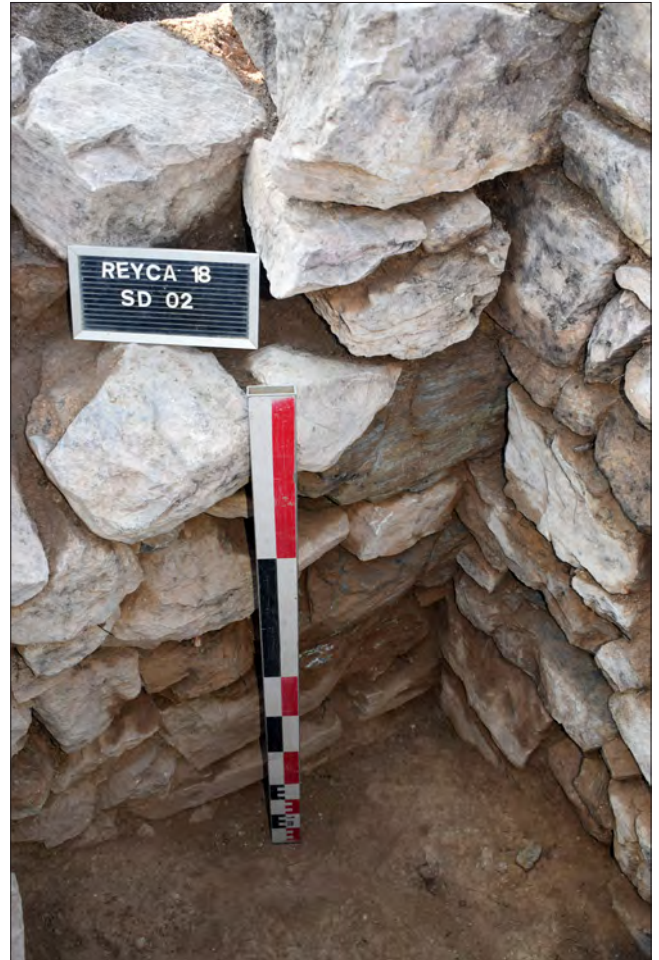
Ill. 28 : Vue depuis le nord-est de la connexion MR 2005 (à gauche) MR 2004 (à droite).

Ces différents niveaux se rencontrent dans un espace particulier, probablement cloisonné. C'est l'autre information importante du sondage 2. Les murs MR 2004 et 2005 étant chaînés et la muraille MR 3001 venant s'appuyer contre, il est clairement établi que l'espace du sondage 2 constitue l'intérieur et les restes d'un bâtiment à part qui chronologiquement, est antérieur à MR 3001. Ce dernier étant plus épais (1, 12m d'épaisseur) cela renforce encore plus l'impression de son adjonction, peut-être pas sur un temps long mais néanmoins, plus tardif.

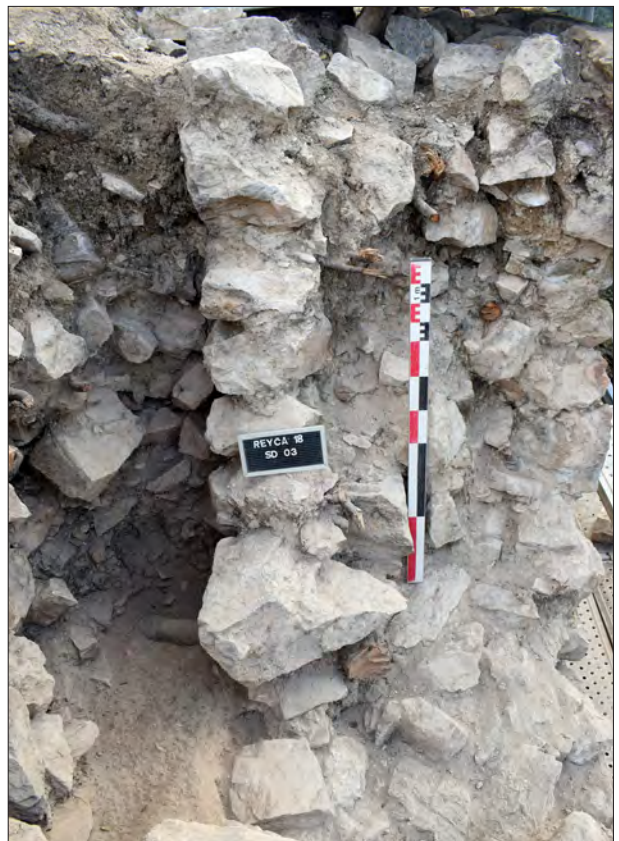
III. 32 : Vue depuis le nord de la coupe est-ouest.

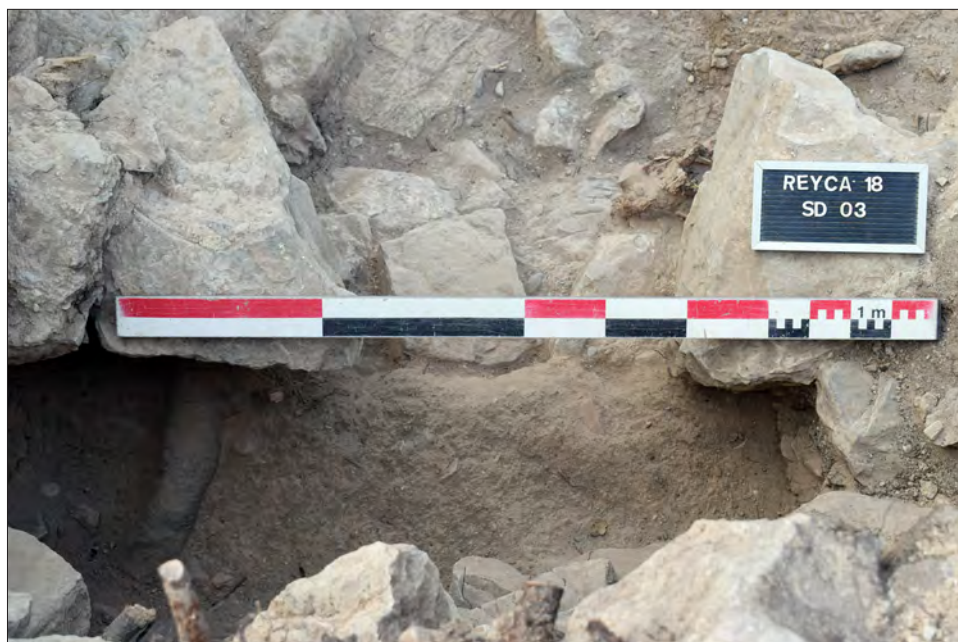
III. 34: Vue en plan depuis l'est de l'US 3003 après nettoyage.

concentration un peu plus importante de fragments de tuiles courbes. En dessous le niveau très induré de l'US 3003 correspond très certainement à un niveau de sol. L'aspect très fragmentaire des rares artefacts, charbons y compris, couplé à l'aspect compact étayent largement cette interprétation. Ce niveau de sol dont la présence d'argile n'est pas s'en rappeler l'aspect de l'US 2003 dans le sondage n°2, correspond logiquement au vue de la stratigraphie, au dernier niveau d'occupation du site avant effondrement. En dessous le niveau archéologique (US 3003), qui est apparue dans un état remarquable de conservation (et cela malgré les perturbations dues à la présence racinaire) semble être un niveau assez riche datable entre la fin du XVIe siècle et le début du XVIIe siècle (Ill.36). C'est donc après cette date que doit être situé la fin de l'occupation du site. Il est regrettable que la trouée réalisée par les travaux ne nous ait pas permis d'atteindre le substratum, mais on peut largement émettre l'avis que les niveaux antérieurs doivent être eux aussi conservés sous ce niveau (la base de la muraille se situant à environ 3 mètres en dessous de l'US 3003).

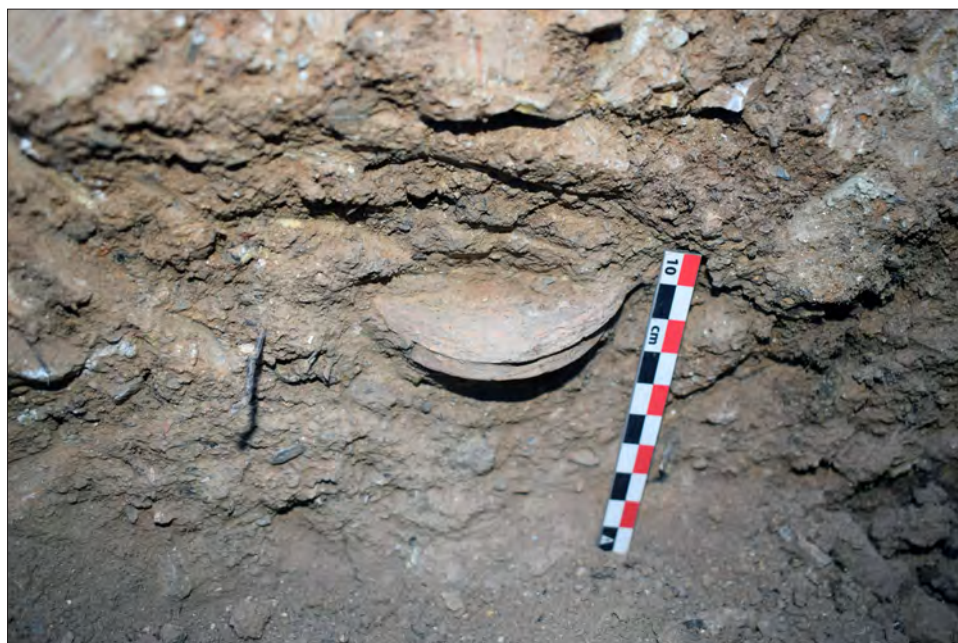
III. 35 : Vue en coupe depuis l'ouest d'un fond de vase dans l'US 3003 en cours de fouille.

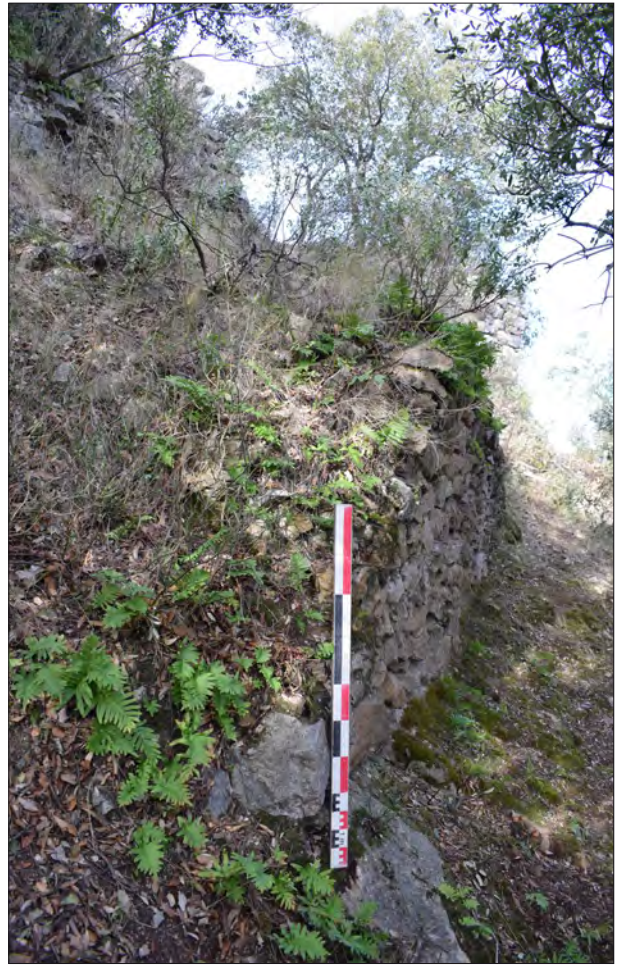
III. 37 : Vue depuis le sud du mur de terrasse.

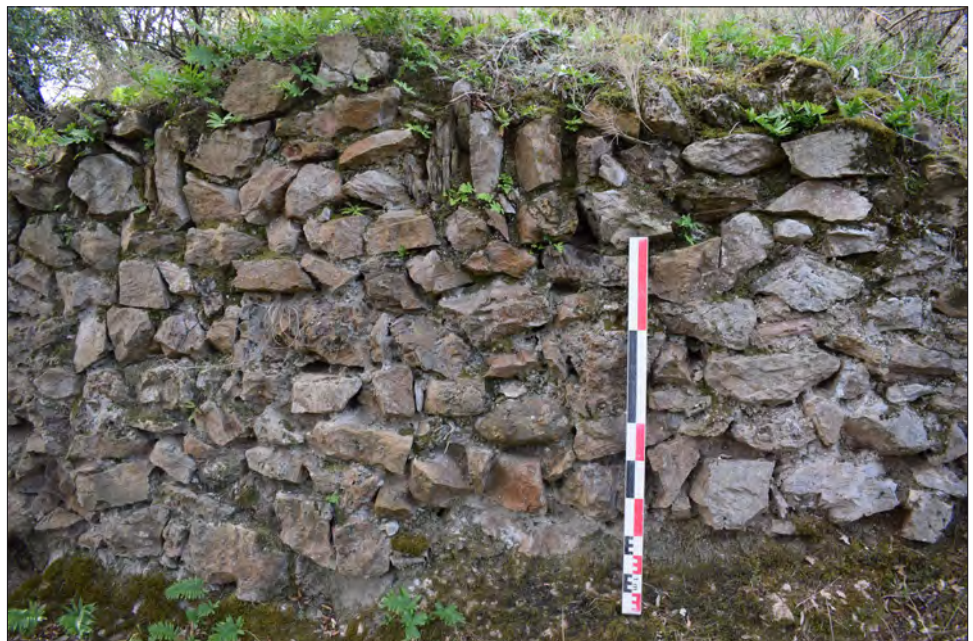
III. 38 : Vue depuis l'est du mur de terrasse.

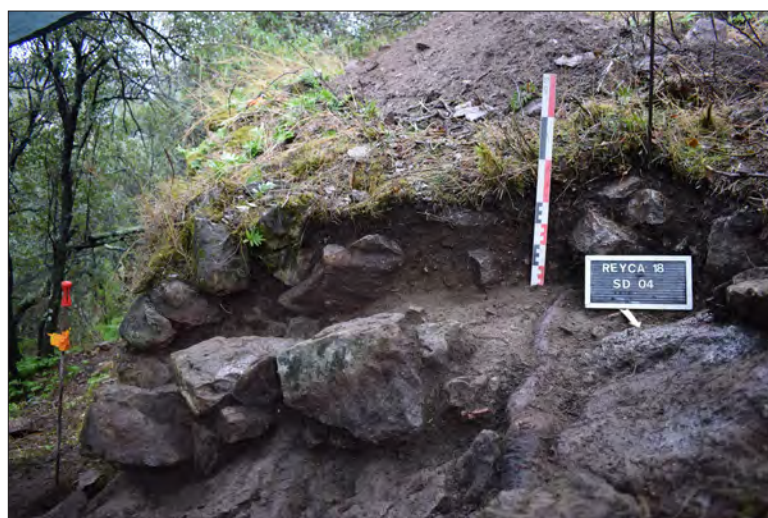
III. 40 : Vue en coupe depuis le nord de l'US 4003 lors de son nettoyage.

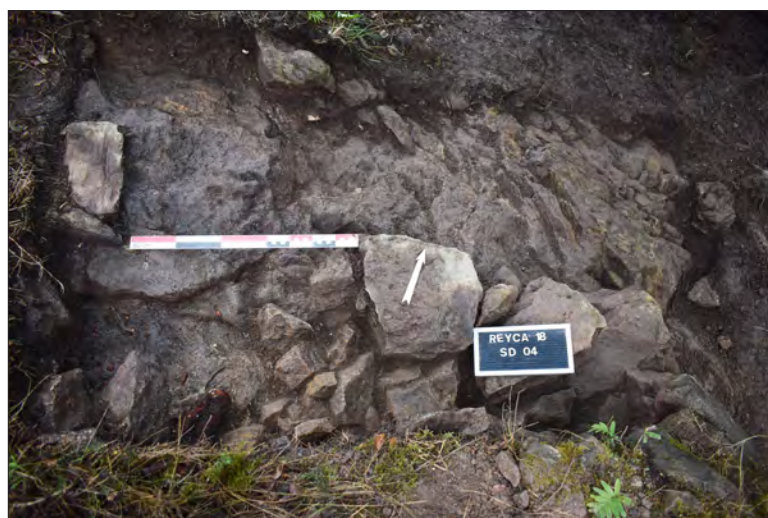
III. 41 : Vue en plan de l'US 4007 depuis le sud.

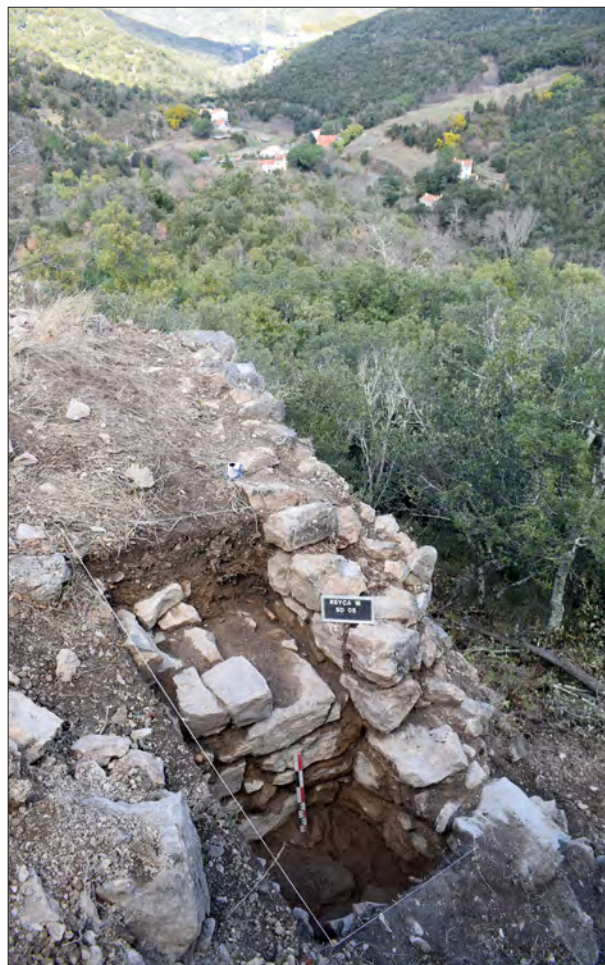
III. 42 : Vue du sondage 5 en cours de fouille depuis le sud-ouest.

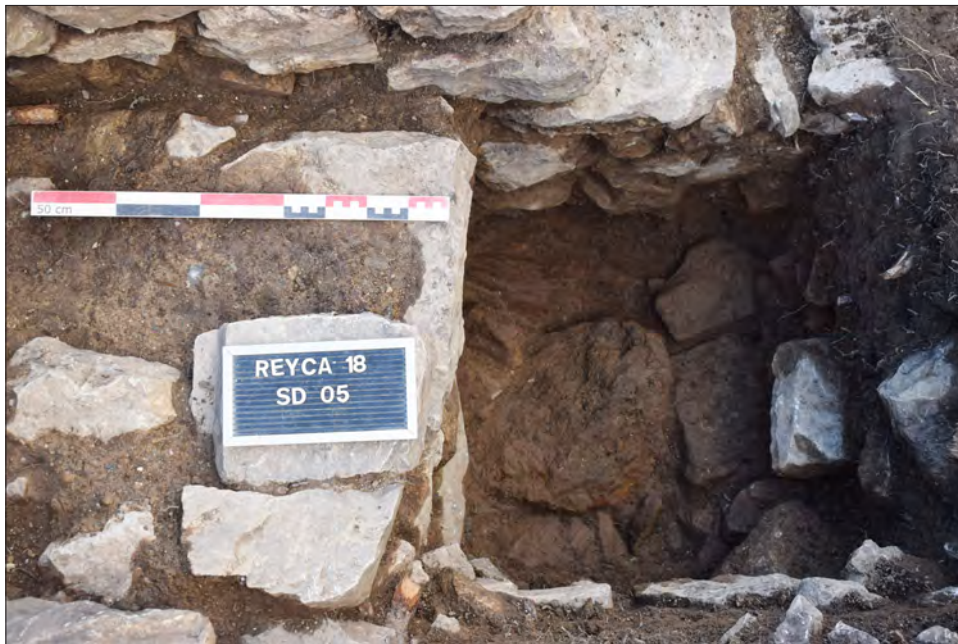
III. 44 : Vue de l'US 5005, 5008 et du MR5003 depuis l'ouest.

la mise en place des murs et de l'espace de l'enceinte intérieur. En effet l'US 5005 qui repose sur le substrat, repose aussi sous le mur (MR 5003), la disposition des blocs qui la composent

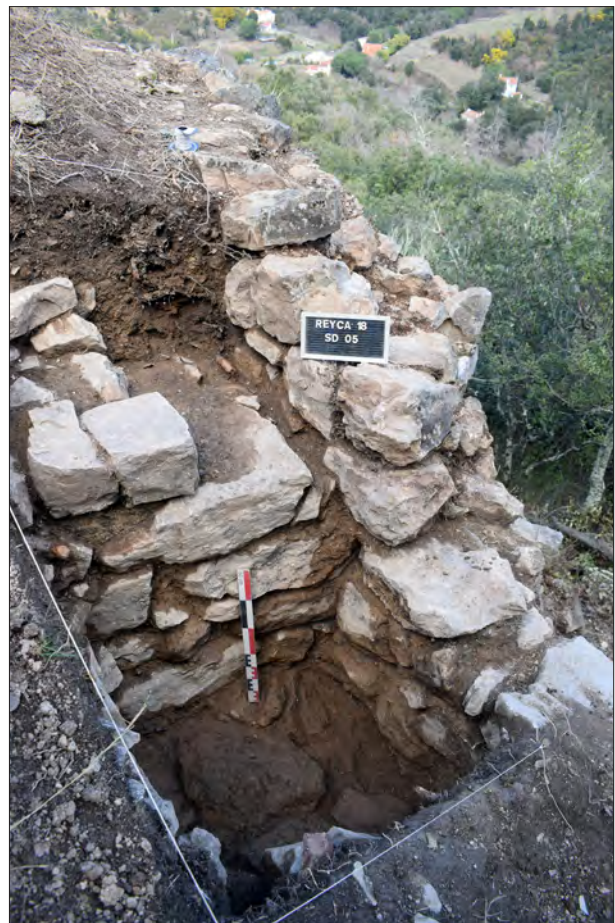
III. 45 : Vue cavalière de MR 5003 à gauche et MR 5006 à droite.

63 cm de largeur pour 78 cm de longueur. Cette USC est lié au mortier grisâtre/jaunâtre assez sableux, avec des cailloutis et des petits galets. Ce mortier reste assez compact. Le MR 5003 est chaîné à MR 5006 (Ill.45).

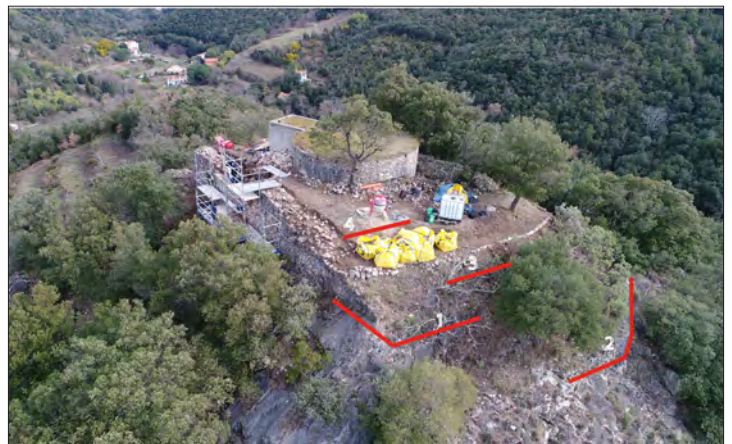
III. 48 : Vue des différents murs se développant du côté sud.

Enfin un autre mur est apparu lors du nettoyage du mur ouest (point 4 sur Ill.48). Parallèle à cette dernière il n'a pu être observé que très partiellement sur environ 2 m, et sur une vingtaine

de centimètres de hauteur toutefois il est possible qu'il s'agit d'un mur de refend indiquant la présence d'un bâtiment.

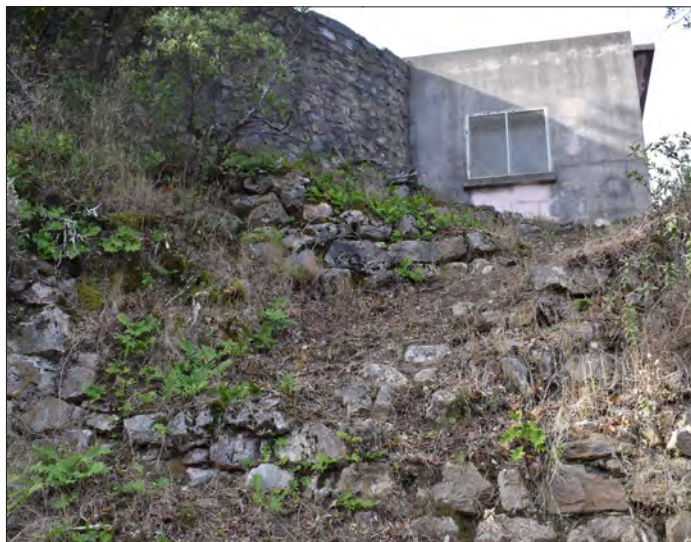
III. 49 : Vue de la trouée depuis l'est.

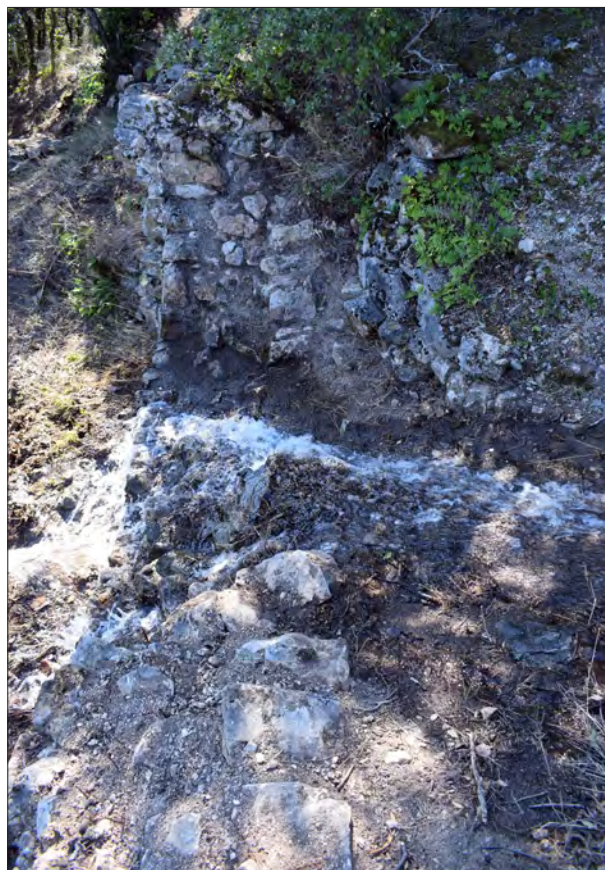
III. 50 : Vue de l'écoulement de la vidange sur la muraille est.

Tous ces indices nous font soupçonner que la base schisteuse où est implantée la masse la plus importante du mur n'est pas stable, et que les constructeurs et leurs successeurs n'ont eu de cesse d'essayer de la renforcer. L'observation

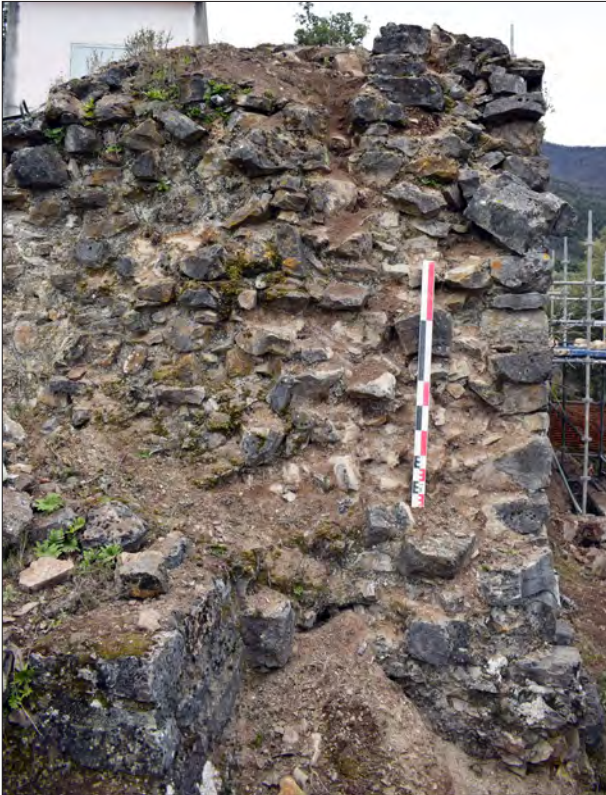
III. 51 : Vue depuis le nord-ouest du château.

Au nord l'enceinte domine une falaise assez abrupte (Ill.51). A cet endroit elle a été bouleversée par plusieurs aménagements consécutifs à la mise en place du château d'eau. Une tranchée de conduite a été creusée pour implanter dessus un escalier. Plusieurs maçonneries et murs en pierre sèche récentes viennent perturber un peu plus la compréhension de cet espace déjà fortement dégradé.

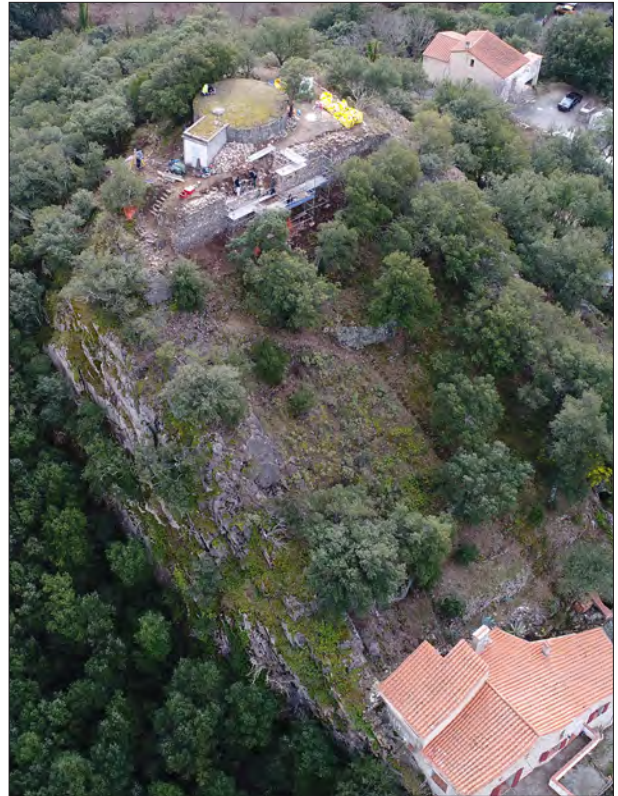
III. 52 : Vue depuis le nord du parement arraché de la muraille.

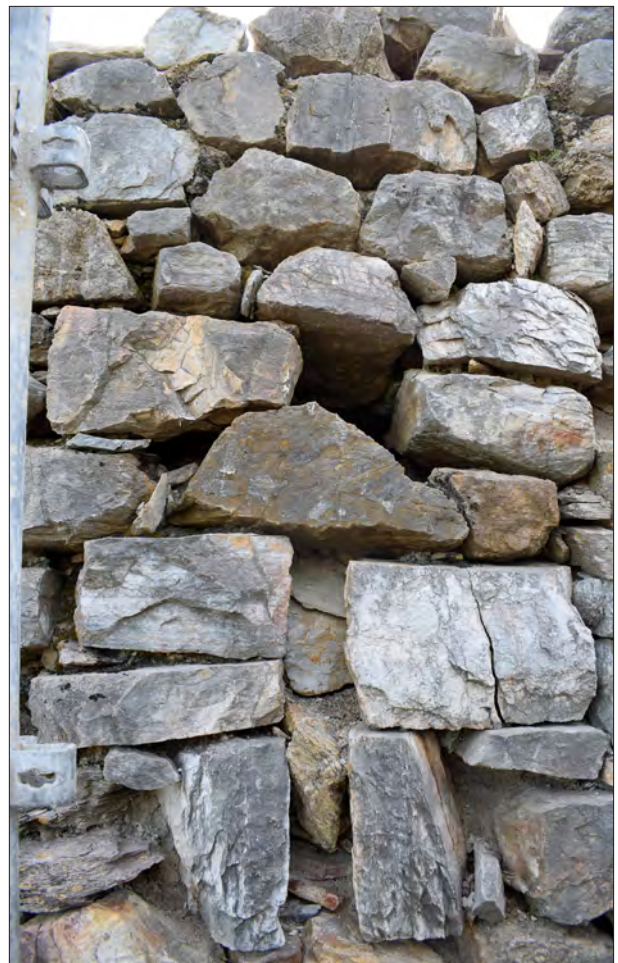
III. 53 : Vue depuis l'ouest de la meurtrière.

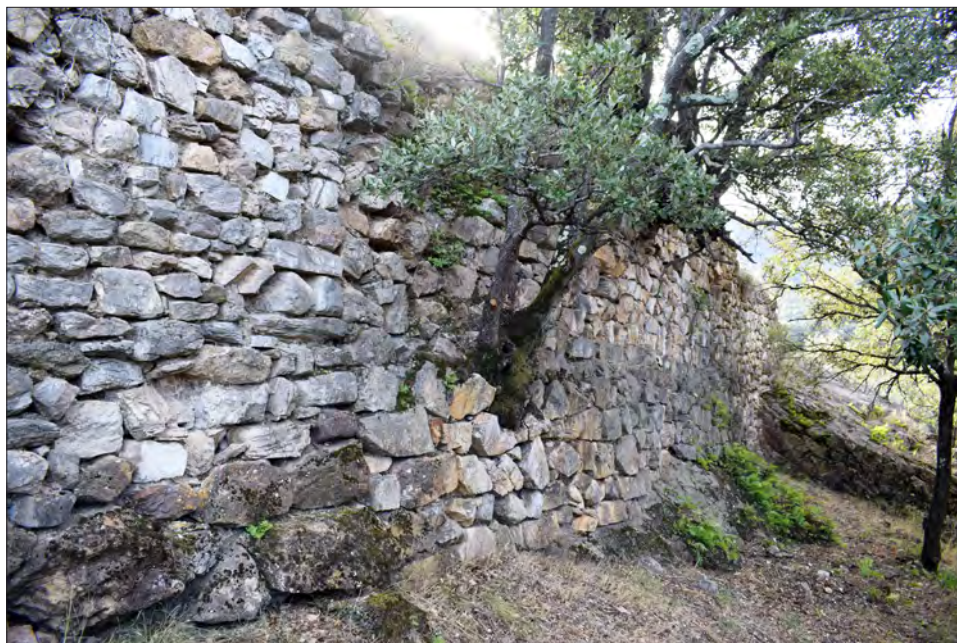
III. 54 : Vue depuis le nord-ouest de MR 2004 au premier plan et MR 3001.

Le mur MR 3001 a été bâti contre MR 2004. Ce mur possède une longueur de 18,70 m pour une hauteur de 4,30 m et une épaisseur de 1,12 m (III.54) il est percé en trois endroits différents par des barbicanes. Malgré la présence de souches (aujourd'hui arrachées) ces deux pans de murs sont assez bien préservés. Ils ont été bâtis avec la roche locale et ne semblent pas, à l'inverse de la muraille est, être posés sur une zone instable géologiquement.
