## Suivi morphologique du Sillon de Talbert pour l'année 2021 (Commune de Pleubian – Période d'août 2020 à septembre 2021)

# Rapport sur le suivi morpho- sédimentaire du sillon de Talbert pour l'année 2021

**COMMUNE DE PLEUBIAN (CÔTES D'ARMOR) ET  
CONSERVATOIRE DE L'ESPACE LITTORAL ET DES RIVAGES LACUSTRES**

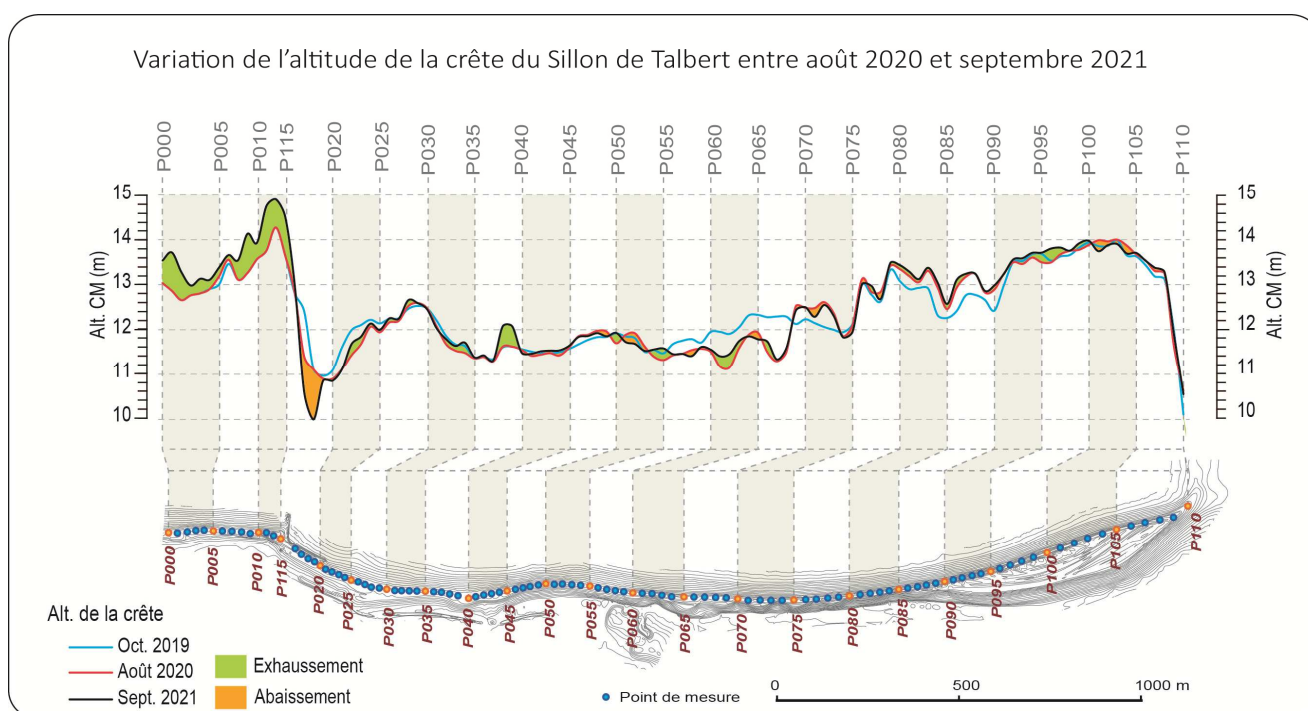
Figure 6 : Variations de l'altitude de la crête du Sillon de Talbert entre août 2020 et septembre 2021.

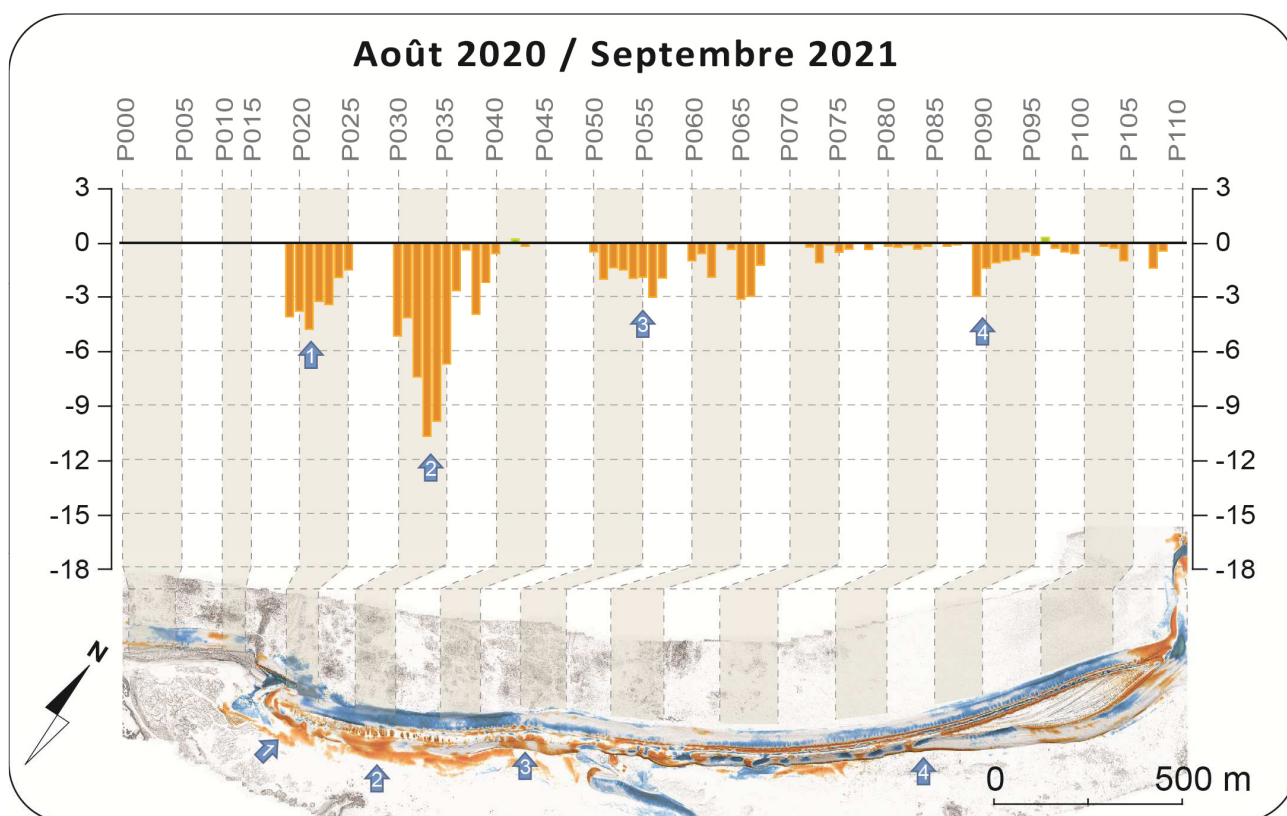
Figure 8 : Recul de la base du revers du Sillon de Talbert entre août 2020 et septembre 2021.

Les changements morphologiques mesurés sur le Sillon de Talbert entre août 2020 et septembre 2021 sont de faible ampleur et reflètent des conditions météo-marines peu morphogènes sur l'ensemble de la période. Un seul épisode semble avoir causé localement le franchissement du Sillon par les vagues, en particulier dans la partie proximale du Sillon, là où la crête est la plus surbaissée. Il correspond à un coup de vent survenu entre le 31 octobre et le 2 novembre 2020 par coefficient de 85 et s'accompagnant de houles au large de 4 à 6 m de hauteur et de rafales à 100 km/h. Ces conditions météo-marines ne sont pas exceptionnelles et n'ont pas suffi pour entraîner un franchissement généralisé du Sillon par les vagues, comme ce fut le cas durant l'hiver 2013-2014. Le recul a donc été très ponctuel le long du revers (zones 1 à

3, fig. 8). Après cet épisode, aucune tempête n'a été enregistrée lors de la saison hivernale 2021 et l'impact morphologique de cet événement a été progressivement gommé, en particulier par les transferts sédimentaires longitudinaux.

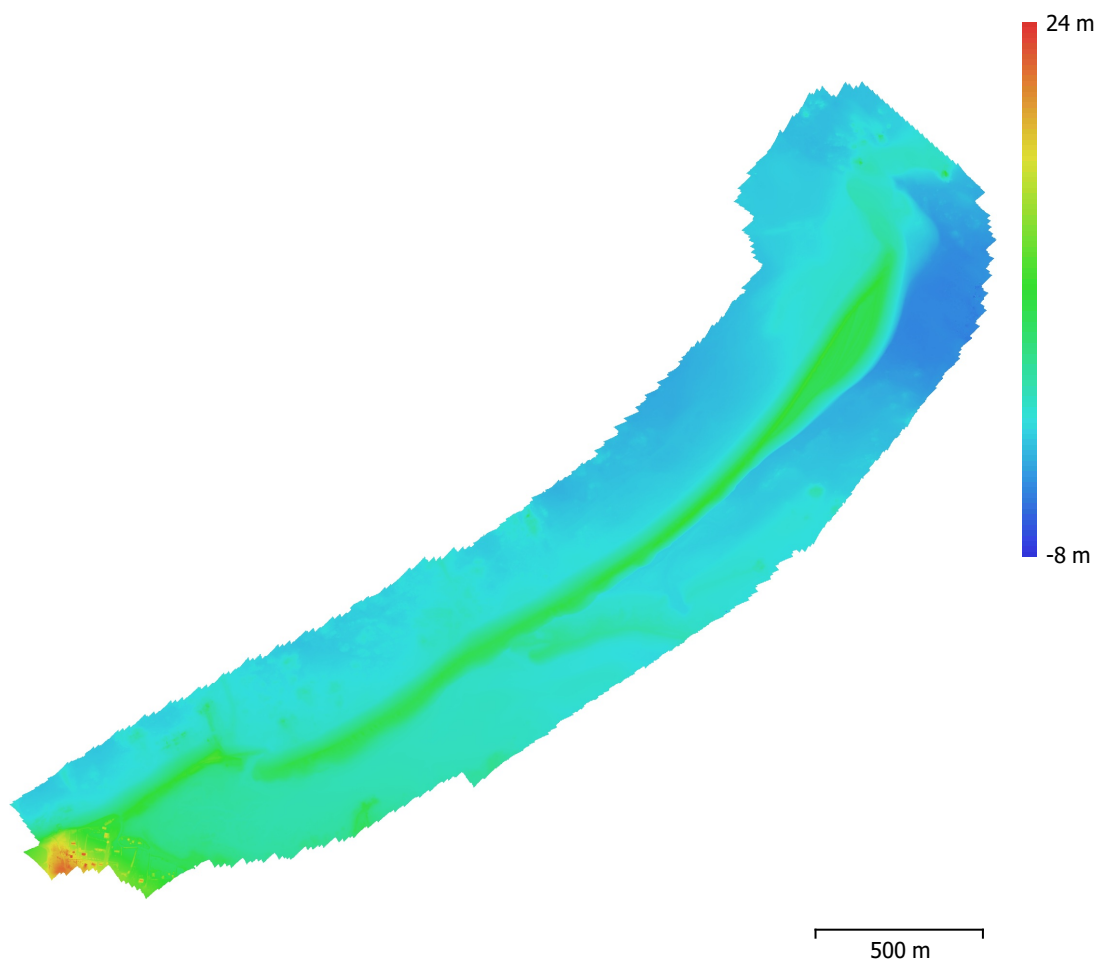
Fig. 4. Modèle numérique d'élévation reconstruit.

Résolution: 11.5 cm/px  
Densité des points: 75.8 points/m<sup>2</sup>
