Drone et cartographie post-désastre : exemples d'applications sur un territoire cyclonné (Petites Antilles du Nord, ouragan Irma, septembre 2017)

Frédéric Leone, Matthieu Péroche, Thomas Candela, Tony Rey, Vinet Freddy, et al.. Drone et cartographie post-désastre : exemples d'applications sur un territoire cyclonné (Petites Antilles du Nord, ouragan Irma, septembre 2017). *Cartes & géomatique*, 2021, 245-246, pp.163-177. hal-03607811

DRONE ET CARTOGRAPHIE POST-DÉSASTRE : EXEMPLES D'APPLICATIONS SUR UN TERRITOIRE CYCLONÉ (PETITES ANTILLES DU NORD, OURAGAN IRMA, SEPTEMBRE 2017)

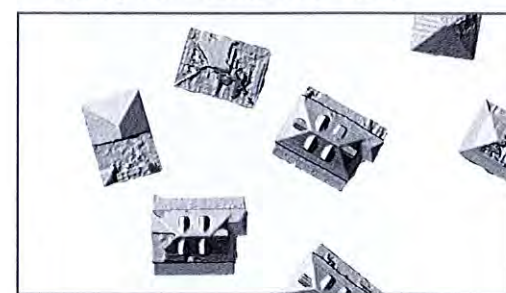
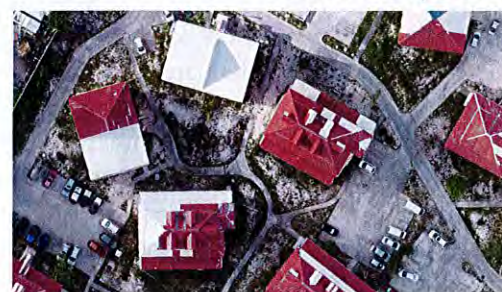
Figure 7 : Exemples de traitements altimétriques différentiels acquis par drone permettant de visualiser deux modalités de reconstruction du bâti (Saint-Martin)
Cliché BnF/DIP n°11 (détail)

En complément des techniques habituelles de photo-interprétation, les MNS et reconstitutions 3D facilitent le suivi temporel et spatial du processus de reconstruction en permettant des calculs de différentiels altimétriques multi-dates des images drone (fig. 7). Tout comme pour l'analyse des dommages sur le bâti, un des objectifs est ici d'apprécier ce suivi depuis le terrain (par drone) et de le comparer au suivi satellitaire assuré par Copernicus (2018) dans le cadre de sa charte « EMS Risk and Recovery Mapping » (Dorati *et al.*, 2018). Ce travail d'analyse critique est toujours en cours et devrait révéler quelques surprises quant à la fiabilité des données fournies par ce service, destinées au Gouvernement français. Cette dynamique de reconstruction mérite d'être suivie afin d'en comprendre les modalités, leviers, difficultés et logiques spatiales en couplant observations aériennes et enquêtes de terrain. L'enjeu premier est ici d'observer dans quelle mesure ces reconstructions vont ou non prendre en compte les recommandations de l'Etat en matière de normes de constructions para-cycloniques (CSTB, 2018) et d'occupation du littoral suite à la révision du Plan de Prévention des Risques naturels (PPRn) de Saint-Martin. A la date de juillet 2019, soit 22 mois après Irma, 40 % du bâti fortement endommagé de Saint-Barthélemy étaient totalement reconstruits, contre 22 % seulement à Saint-Martin. L'effort de reconstruction a par ailleurs été plus rapide à Saint-Barthélemy avec 19 % de ce bâti reconstruit (contre 11,5 % à Saint-Martin) en mars 2018, soit sept mois après le passage d'Irma (Defosse *et al.*).
