Drone et cartographie post-désastre : exemples d'applications sur un territoire cyclonné (Petites Antilles du Nord, ouragan Irma, septembre 2017)

Frédéric Leone, Matthieu Péroche, Thomas Candela, Tony Rey, Vinet Freddy, Monique Gherardi, Stéphanie Defossez, Emilie Lagahé, Benjamin Pradel

Frédéric Leone, Matthieu Péroche, Thomas Candela, Tony Rey, Vinet Freddy, et al.. Drone et cartographie post-désastre : exemples d'applications sur un territoire cyclonné (Petites Antilles du Nord, ouragan Irma, septembre 2017). *Cartes & géomatique*, 2021, 245-246, pp.163-177. hal-03607811

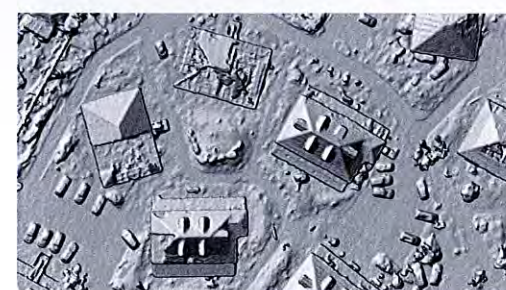
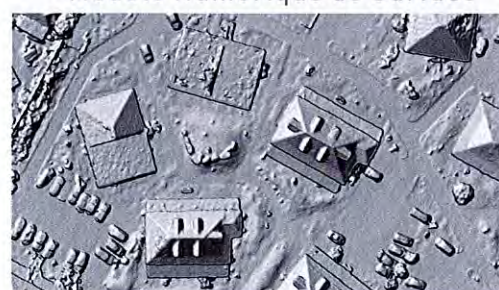
Figure 7 : Exemples de traitements altimétriques différentiels acquis par drone permettant de visualiser deux modalités de reconstruction du bâti (Saint-Martin)
Cliché BnF/DIP n°11 (détail)

En complément des techniques habituelles de photo-interprétation, les MNS et reconstitutions 3D facilitent le suivi temporel et spatial du processus de reconstruction en permettant des calculs de différentiels altimétriques multi-dates des images drone (fig. 7). Tout comme pour l'analyse des dommages sur le bâti, un des objectifs est ici d'apprécier ce suivi depuis le terrain (par drone) et de le comparer au suivi satellitaire assuré par Copernicus (2018) dans le cadre de sa charte « EMS Risk and Recovery Mapping » (Dorati *et al.*, 2018). Ce travail d'analyse critique est toujours en cours et devrait révéler quelques surprises quant à la fiabilité des données fournies par ce service, destinées au Gouvernement français. Cette dynamique de reconstruction mérite d'être suivie afin d'en comprendre les modalités, leviers, difficultés et logiques spatiales en couplant observations aériennes et enquêtes de terrain. L'enjeu premier est ici d'observer dans quelle mesure ces reconstructions vont ou non prendre en compte les recommandations de l'Etat en matière de normes de constructions para-cycloniques (CSTB, 2018) et d'occupation du littoral suite à la révision du Plan de Prévention des Risques naturels (PPRn) de Saint-Martin. A la date de juillet 2019, soit 22 mois après Irma, 40 % du bâti fortement endommagé de Saint-Barthélemy étaient totalement reconstruits, contre 22 % seulement à Saint-Martin. L'effort de reconstruction a par ailleurs été plus rapide à Saint-Barthélemy avec 19 % de ce bâti reconstruit (contre 11,5 % à Saint-Martin) en mars 2018, soit sept mois après le passage d'Irma (Defossez *et al.*).
