Drone et cartographie post-désastre : exemples d'applications sur un territoire cyclonné (Petites Antilles du Nord, ouragan Irma, septembre 2017)

Frédéric Leone, Matthieu Péroche, Thomas Candela, Tony Rey, Vinet Freddy, Monique Gherardi, Stéphanie Defossez, Emilie Lagahé, Benjamin Pradel

DRONE ET CARTOGRAPHIE POST-DÉSASTRE : EXEMPLES D'APPLICATIONS SUR UN TERRITOIRE CYCLONÉ (PETITES ANTILLES DU NORD, OURAGAN IRMA, SEPTEMBRE 2017)

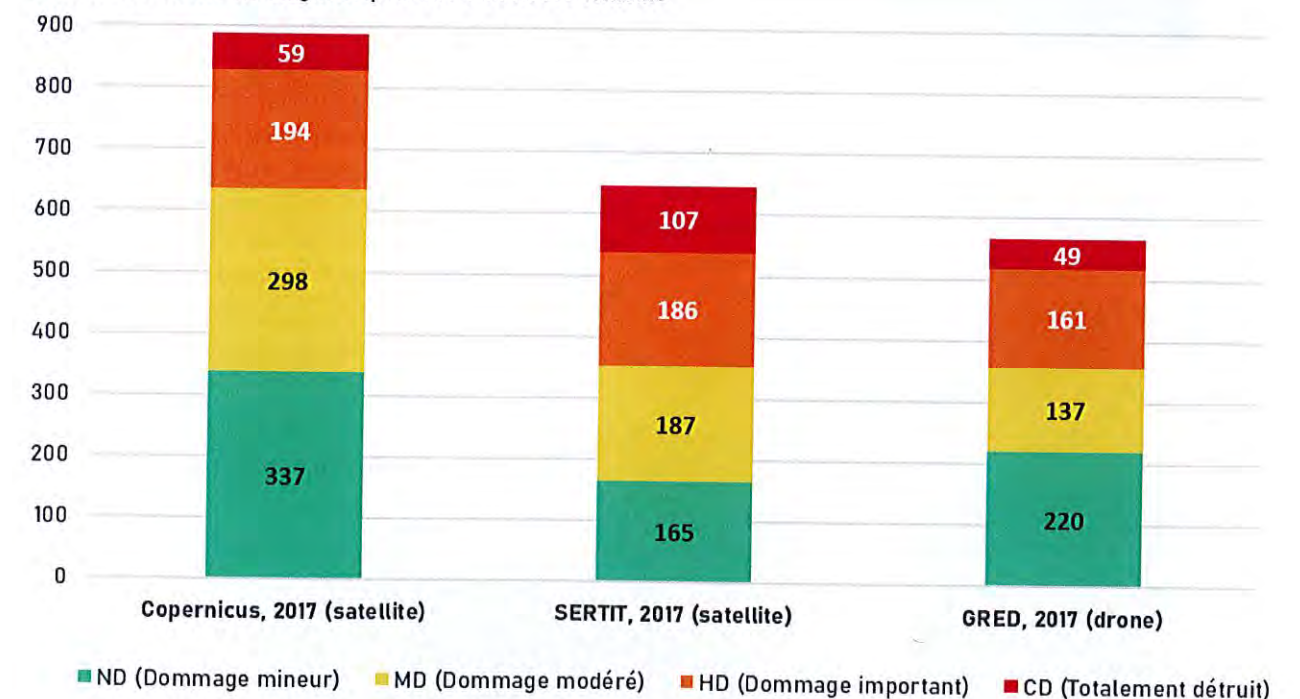
Figure 4 : Bilan comparatif des volumes de dommages sur le bâti suivant trois sources de données (satellites pour Copernicus et SERTIT, drone pour GRED) (Saint-Martin)

Considérant le volume total de bâtiments évalués par chaque opérateur (fig. 4), Copernicus évalue beaucoup plus de bâtiments endommagés que le SERTIT, en particulier dans les classes de dommages faibles (ND : « Negligible to slight damage » et MD : « Moderately Damaged »). Comparée à la « réalité terrain » apportée par les drones, cette surestimation est de +36 % pour Copernicus et de +12 % pour le SERTIT. Ces incertitudes spatiales (problèmes de localisation) et attributaires (niveau de dommage), augmentent artificiellement le volume global des dommages et donc l'estimation des coûts associés relayée par les autorités et les médias.

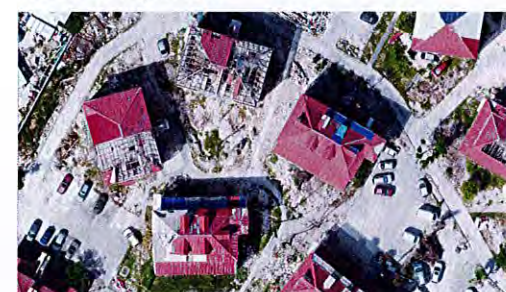
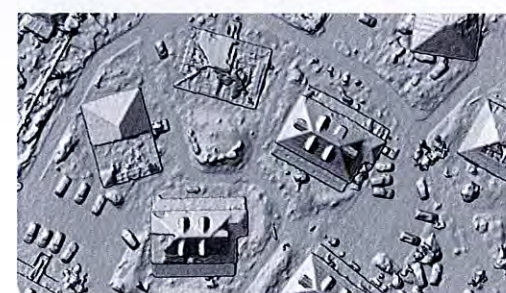
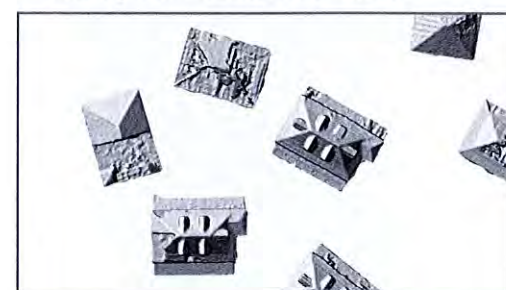
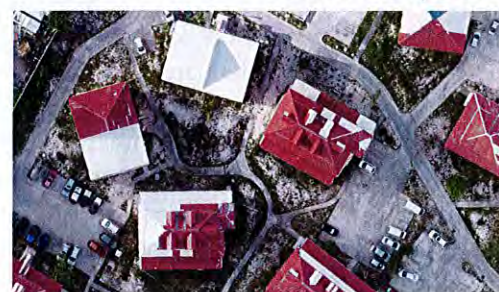
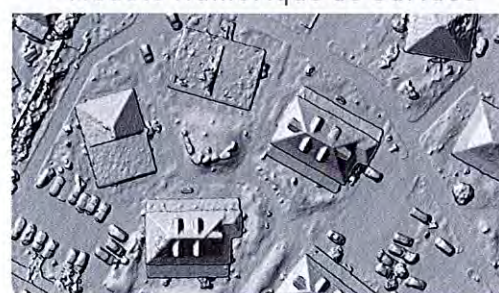
Figure 7 : Exemples de traitements altimétriques différentiels acquis par drone permettant de visualiser deux modalités de reconstruction du bâti (Saint-Martin)
Cliché BnF/DIP n°11 (détail)

En complément des techniques habituelles de photo-interprétation, les MNS et reconstitutions 3D facilitent le suivi temporel et spatial du processus de reconstruction en permettant des calculs de différentiels altimétriques multi-dates des images drone (fig. 7). Tout comme pour l'analyse des dommages sur le bâti, un des objectifs est ici d'apprécier ce suivi depuis le terrain (par drone) et de le comparer au suivi satellitaire assuré par Copernicus (2018) dans le cadre de sa charte « EMS Risk and Recovery Mapping » (Dorati *et al.*, 2018). Ce travail d'analyse critique est toujours en cours et devrait révéler quelques surprises quant à la fiabilité des données fournies par ce service, destinées au Gouvernement français. Cette dynamique de reconstruction mérite d'être suivie afin d'en comprendre les modalités, leviers, difficultés et logiques spatiales en couplant observations aériennes et enquêtes de terrain. L'enjeu premier est ici d'observer dans quelle mesure ces reconstructions vont ou non prendre en compte les recommandations de l'Etat en matière de normes de constructions para-cycloniques (CSTB, 2018) et d'occupation du littoral suite à la révision du Plan de Prévention des Risques naturels (PPRn) de Saint-Martin. A la date de juillet 2019, soit 22 mois après Irma, 40 % du bâti fortement endommagé de Saint-Barthélemy étaient totalement reconstruits, contre 22 % seulement à Saint-Martin. L'effort de reconstruction a par ailleurs été plus rapide à Saint-Barthélemy avec 19 % de ce bâti reconstruit (contre 11,5 % à Saint-Martin) en mars 2018, soit sept mois après le passage d'Irma (Defosse *et al.*).
