## Loches. Le château – Dévégétalisation d’une portion du rempart ouest

## Rapport de diagnostic archéologique

## Le Château - Dévégétalisation d'une portion du rempart ouest

JUIN 2016

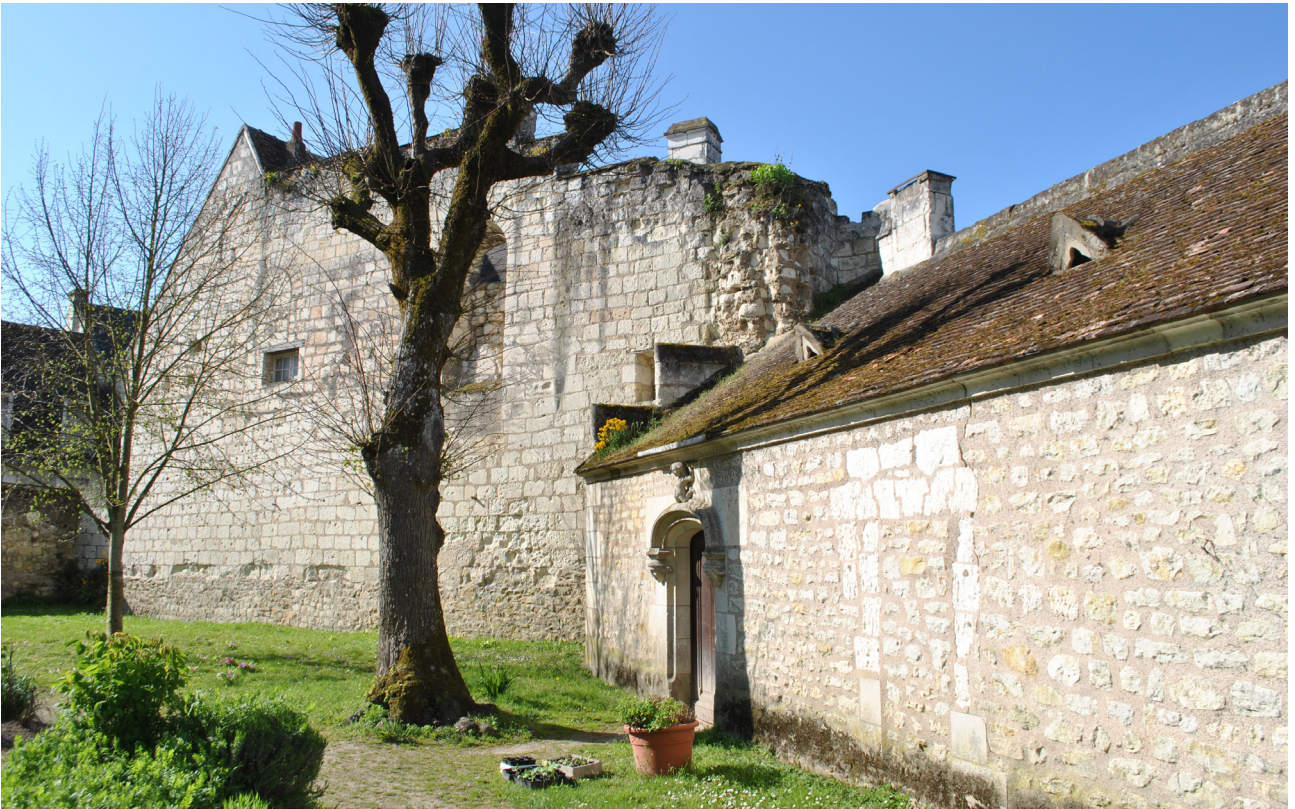
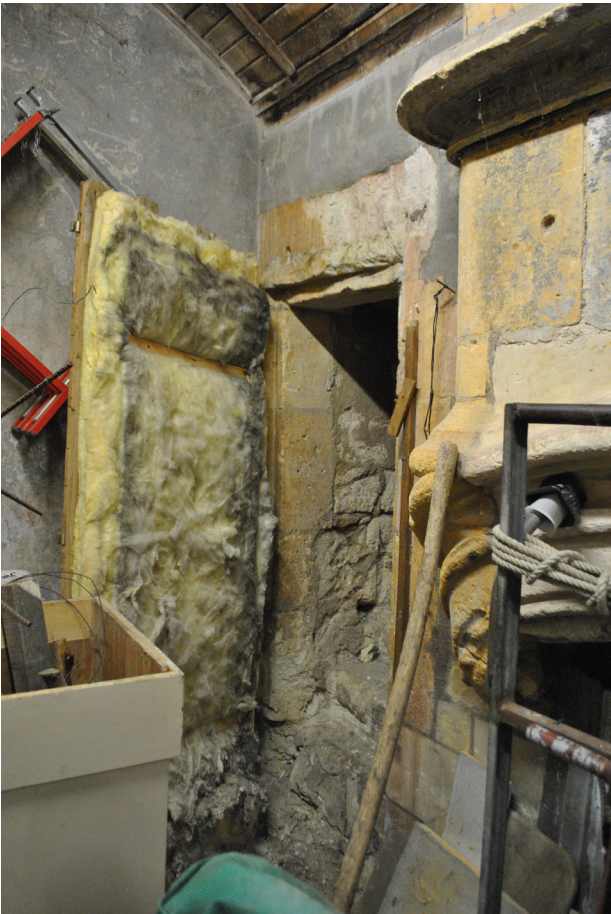
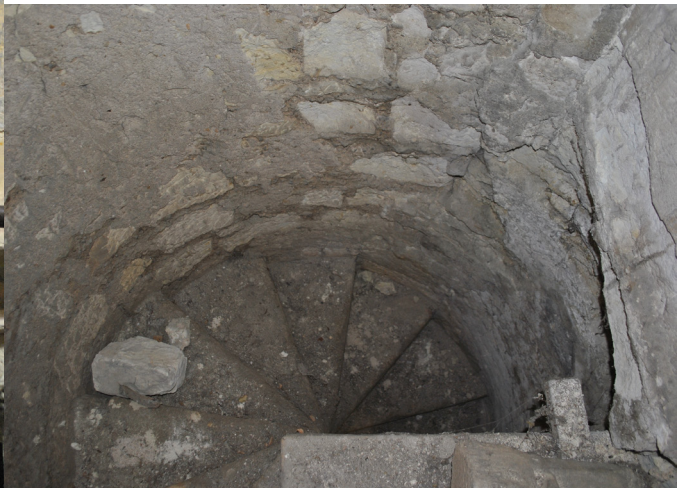
Figure 14 : Photographies du *Logis du fou* et de ses abords, au contact de la zone diagnostiquée

▲ *Logis du fou* accolé aux parties anciennes du rempart et du bâtiment roman

▲ *Logis du fou* et mur romain depuis le parc des logis royaux

◀ Intérieur *Logis du fou* : porte vers la cage d'escalier

▼ Escalier à vis, menant au chemin de ronde

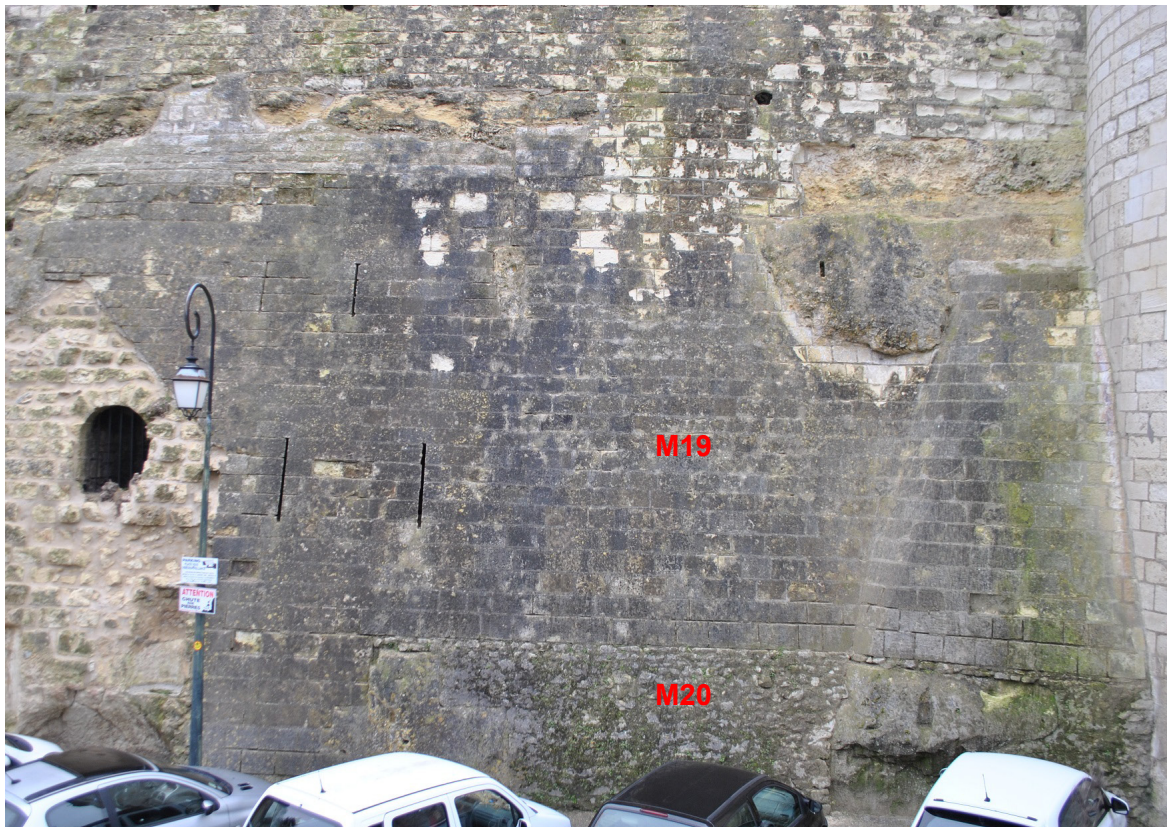
Figure 21 : Etat actuel de la partie basse du rempart prescrit restaurée en 1939 (©Sadil)

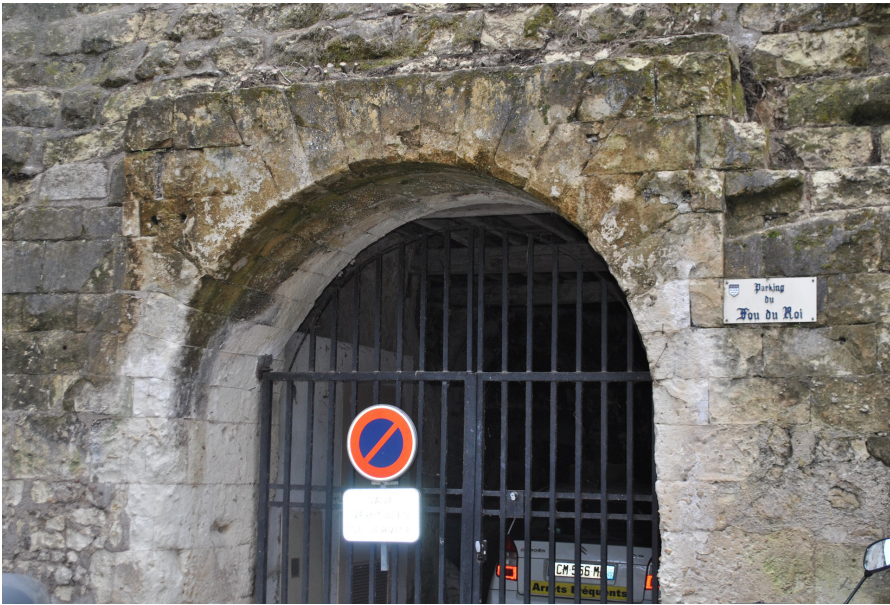
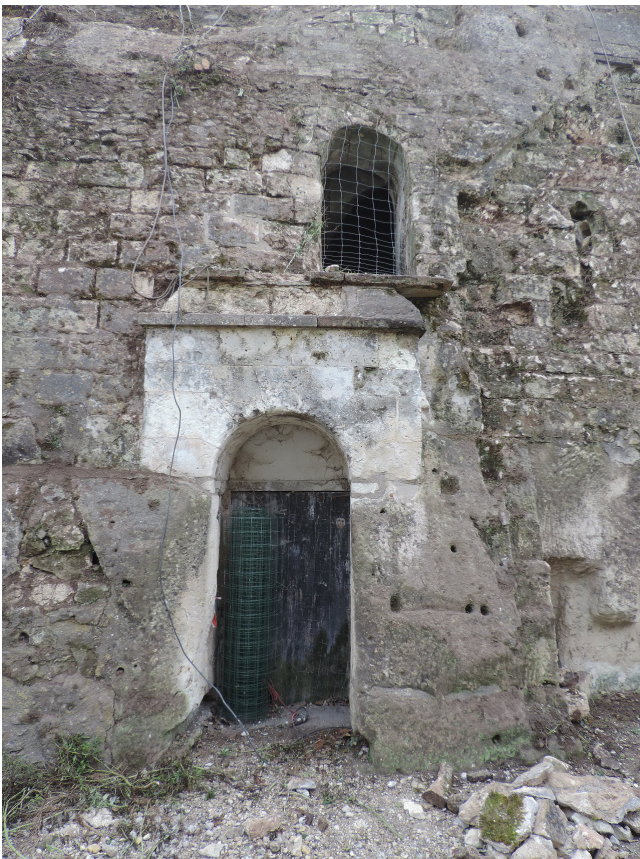
L'architecture des arcs en plein cintre des trois portes est identique et est composée d'une platebande en tas de charge muni de claveaux à crossette, associée à des joints très fins et à un module

Figure 26 : Vue des portes P50 (en haut), P52 et P53 (en bas) (©Sadil)

<sup>25</sup> Dans les faits seules deux portes P50 et P52 ont cette platebande mais l'arc de la porte P53 est aussi muni de claveaux à crossettes. De plus, P53 est reliée stratigraphiquement à P52.

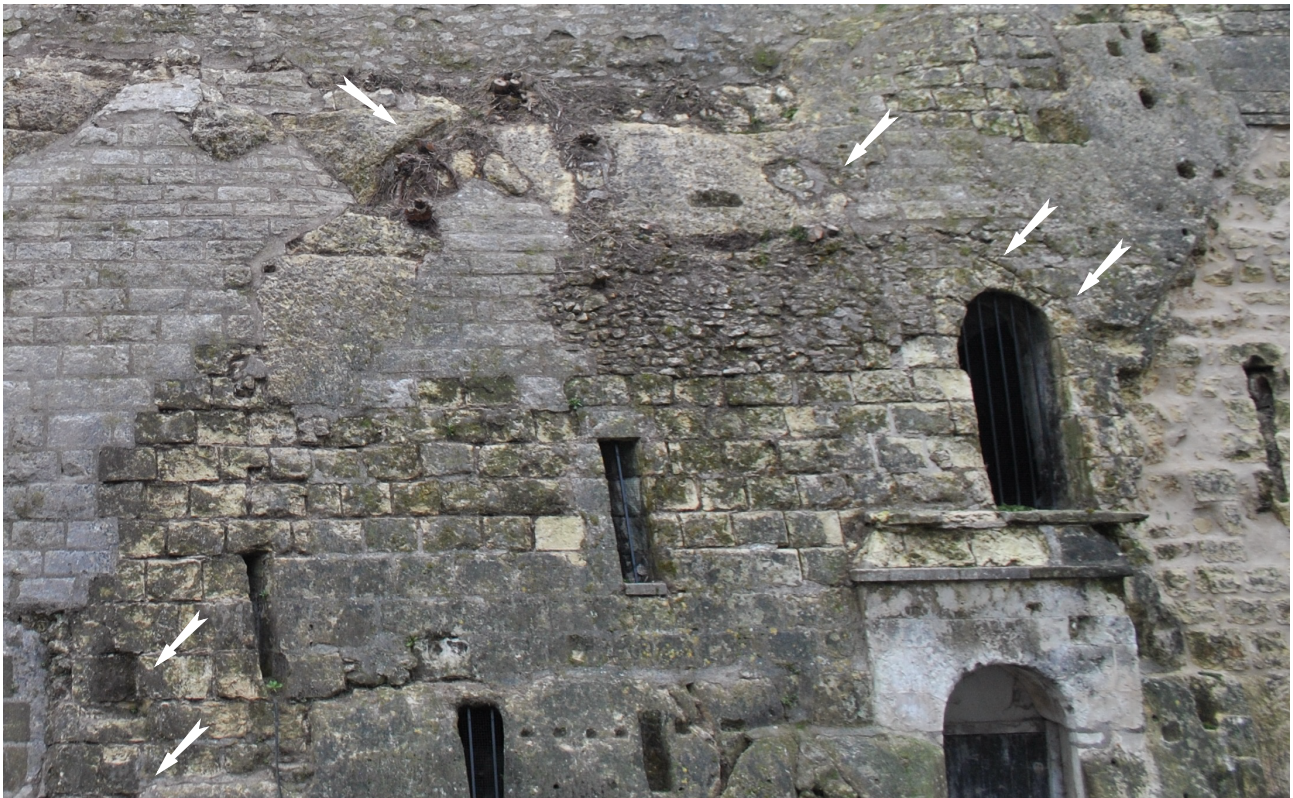
Figure 28 : Vue des traces d'engravement du bâtiment 4 dans la muraille (indiqué par des flèches) (©Sadil)

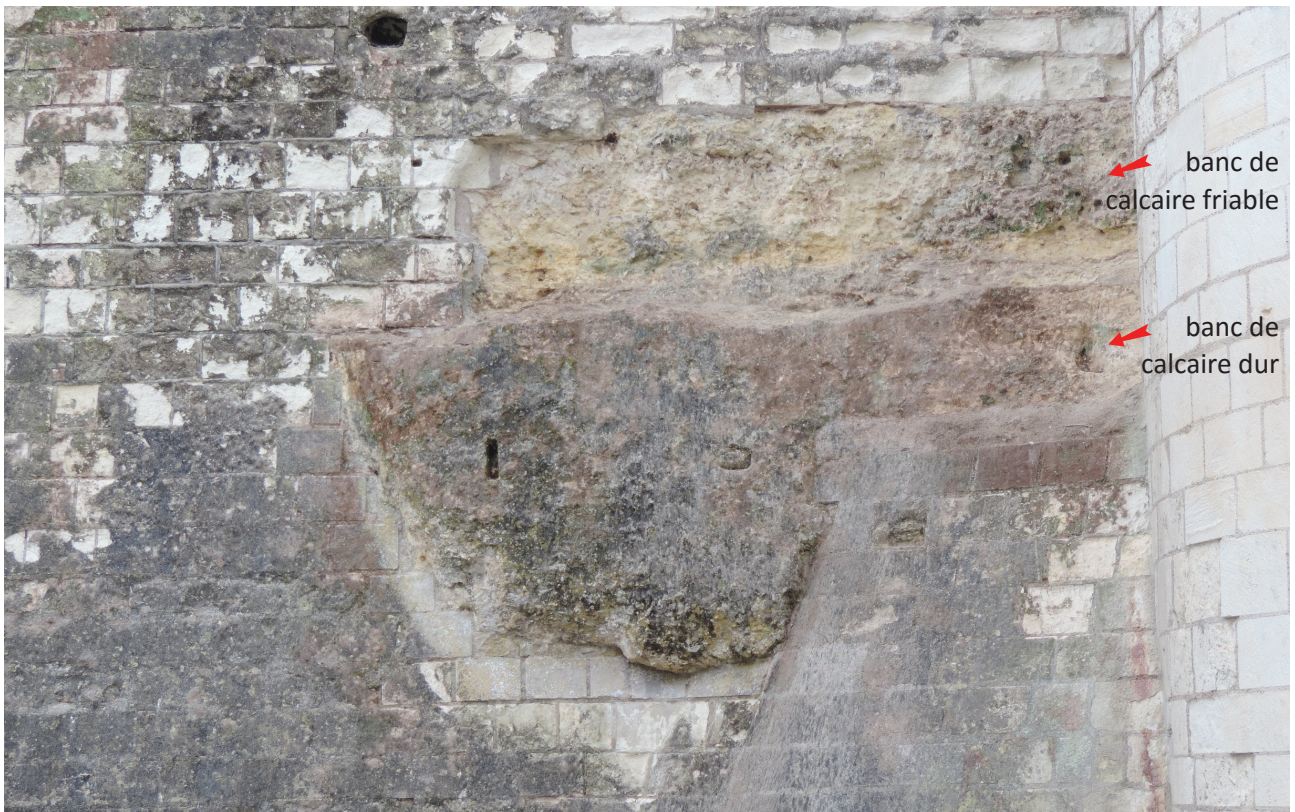
Figure 33 : Vue des deux types de banc géologique dans la partie sud du rempart prescrit, près de la Porte Royale (©Sadil)

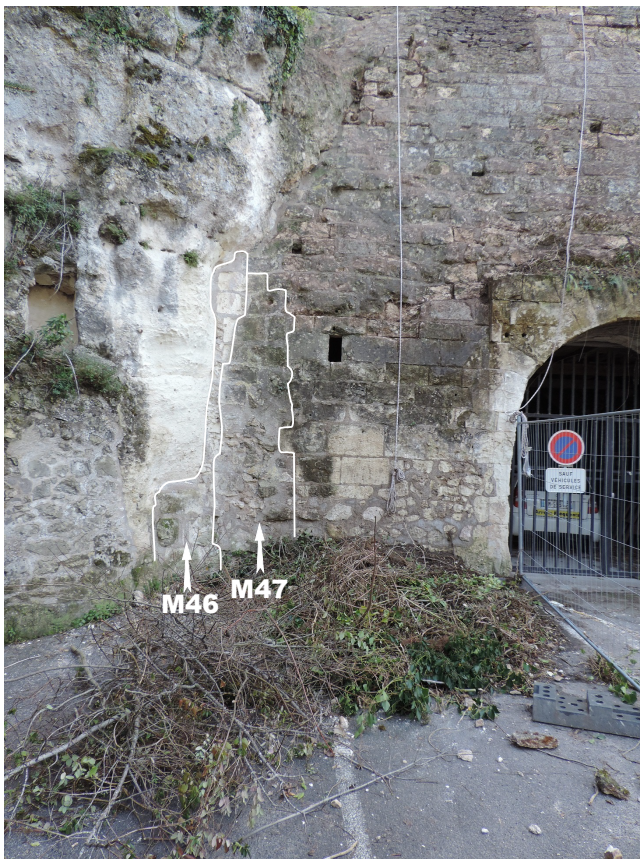
Figure 34 : Vue des restaurations M46 et M47 de la partie nord de la porte cochère P50 (©Sadil)

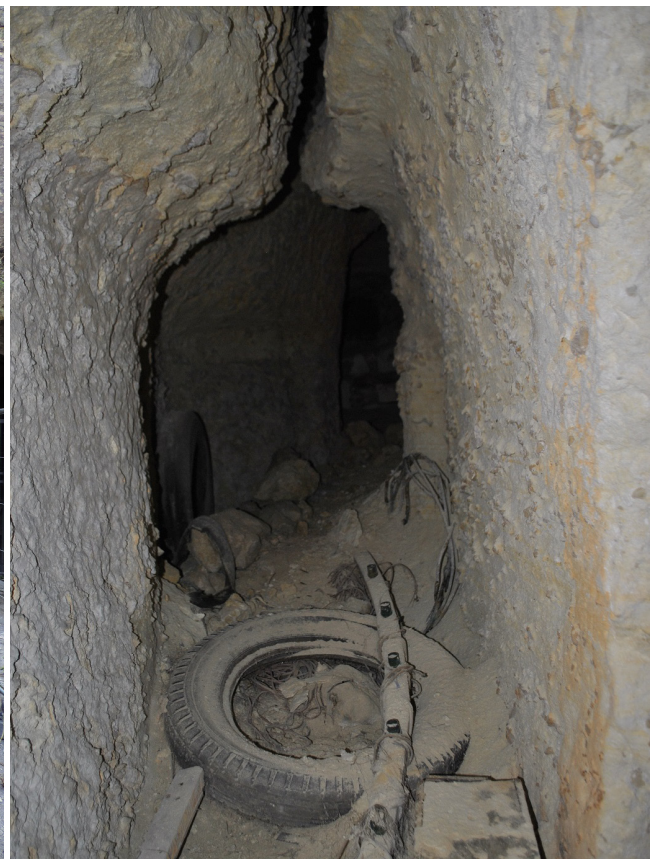
Figure 35 : Vue du boyau creusé dans une fente naturelle du calcaire et s'enfonçant sous la forteresse (©Sadil)

Ces faiblesses structurelles semblent avoir été systématiquement exploitées par les constructeurs car on peut s'apercevoir que leur emplacement coïncide toujours avec des portes (ruptures verticales) ou avec des alignements de fentes de jour (banc faible). Ce qui est vrai sur la paroi l'est aussi en profondeur puisque les caves et le puits situés derrière la porte cochère s'alignent avec la fracture verticale du rocher. La même chose s'observe pour la fracture verticale située derrière une des fentes de la restauration de 1939 qui a été élargie en galerie s'enfonçant vers l'intérieur de l'éperon (fig. 35).

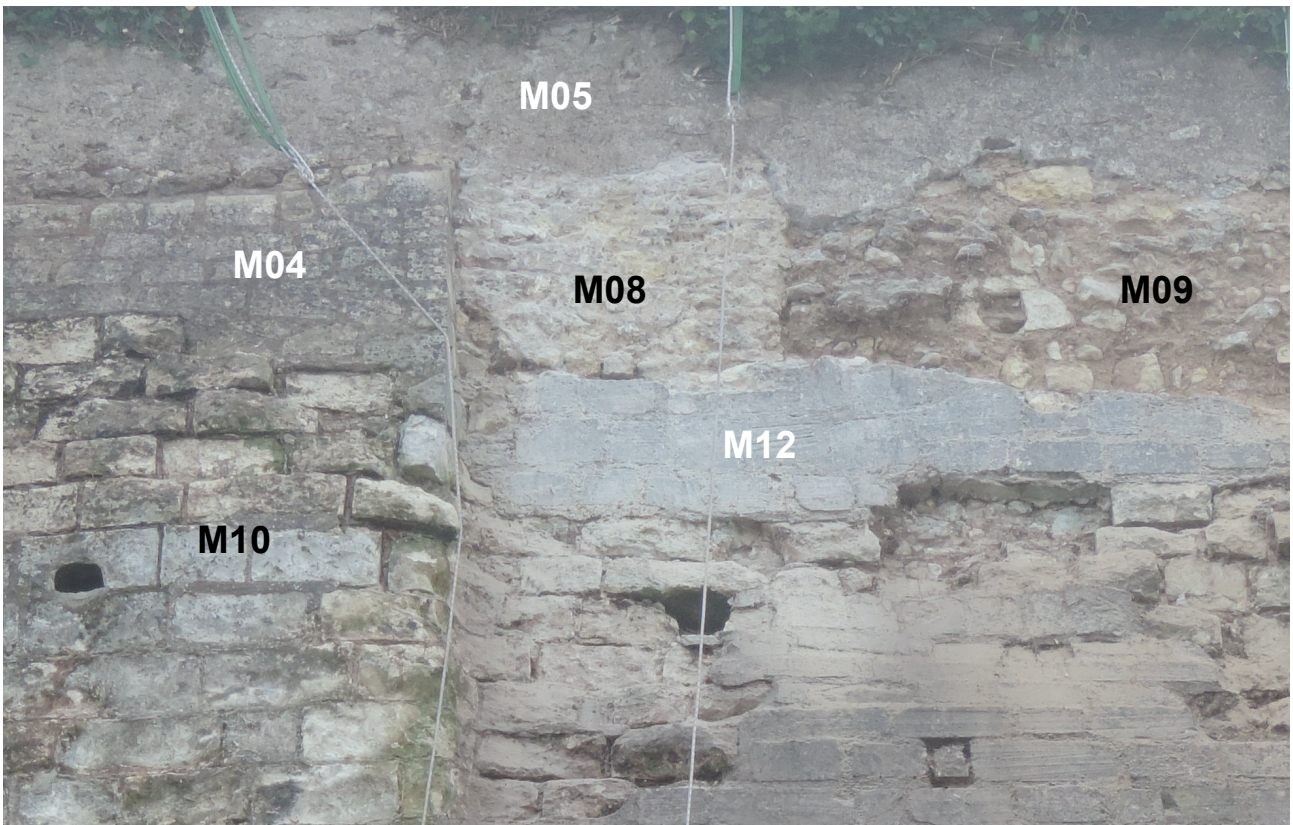
Figure 37 : Vue de M08 et de son environnement (©Sadil)

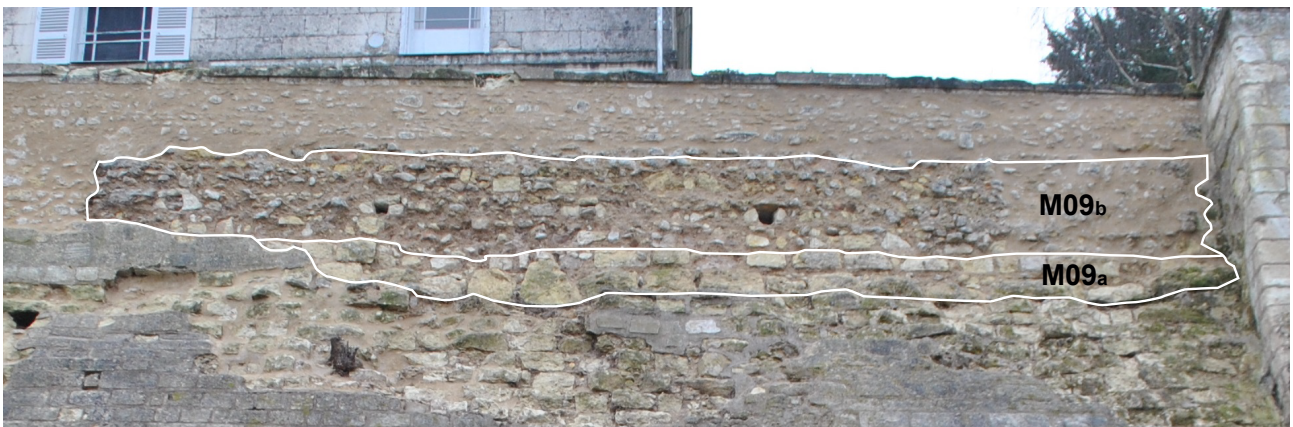
Figure 38 : Vue de M09a (fondations) et M09b (élévation) (©Sadil)

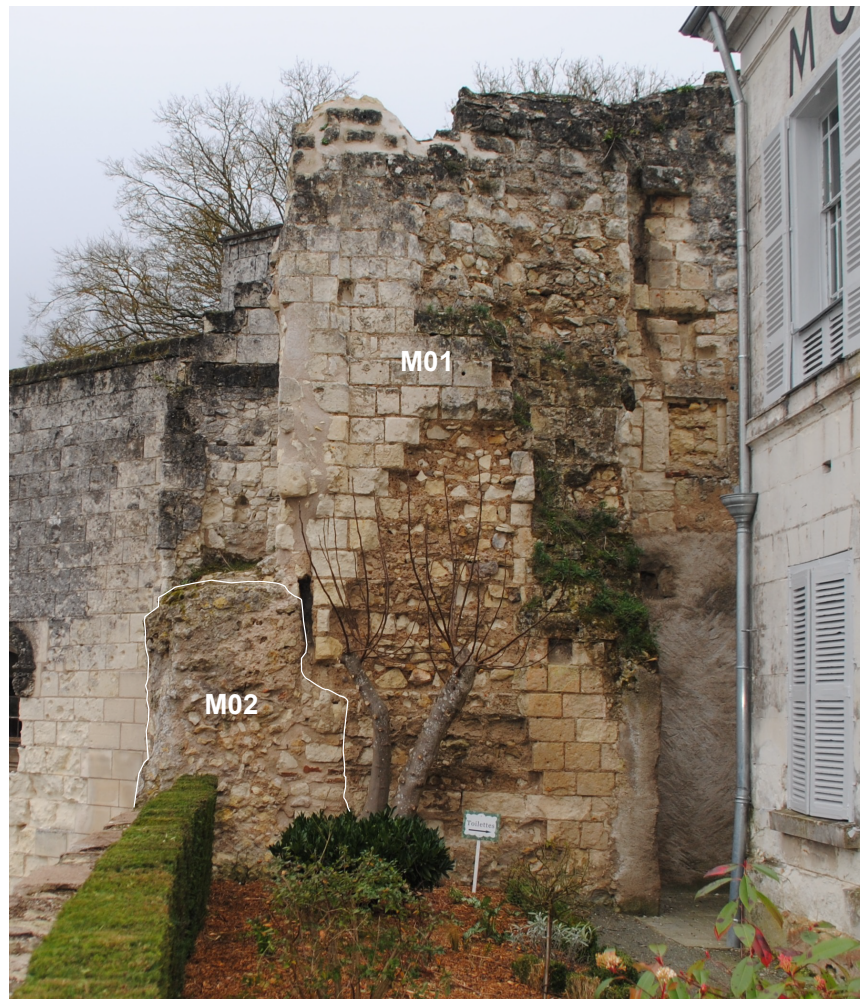
Figure 39 : Vue de M02 et M01 à l'angle du Logis du Fou et du bâtiment roman (©Sadil)

En effet, si on observe à nouveau la configuration de M01 par rapport au rempart (fig. 39), on peut remarquer qu'il s'agit certainement de l'angle nord-ouest d'un bâtiment posé à cheval sur sa partie sommitale et qui se développait sans doute selon la même orientation (fig. 40, bâtiment 2). Nous n'avons aucun indice sur ses dimensions mais ce n'est certainement pas un hasard qu'un redan existe à cet endroit dans la phase postérieure (M10). Il serait l'indice d'un contrebatement particulier et en sous-œuvre de ce bâtiment, lors de la nouvelle fortification, en vue de le préserver. Dans le même sens, l'espace compris entre ce redan et la petite tour carrée, où la portion de rempart la plus ancienne a été curieusement conservée, pourrait signifier la présence d'un autre bâtiment, sans doute moins haut ou simplement posé contre le rempart (fig. 40, bâtiment 3).

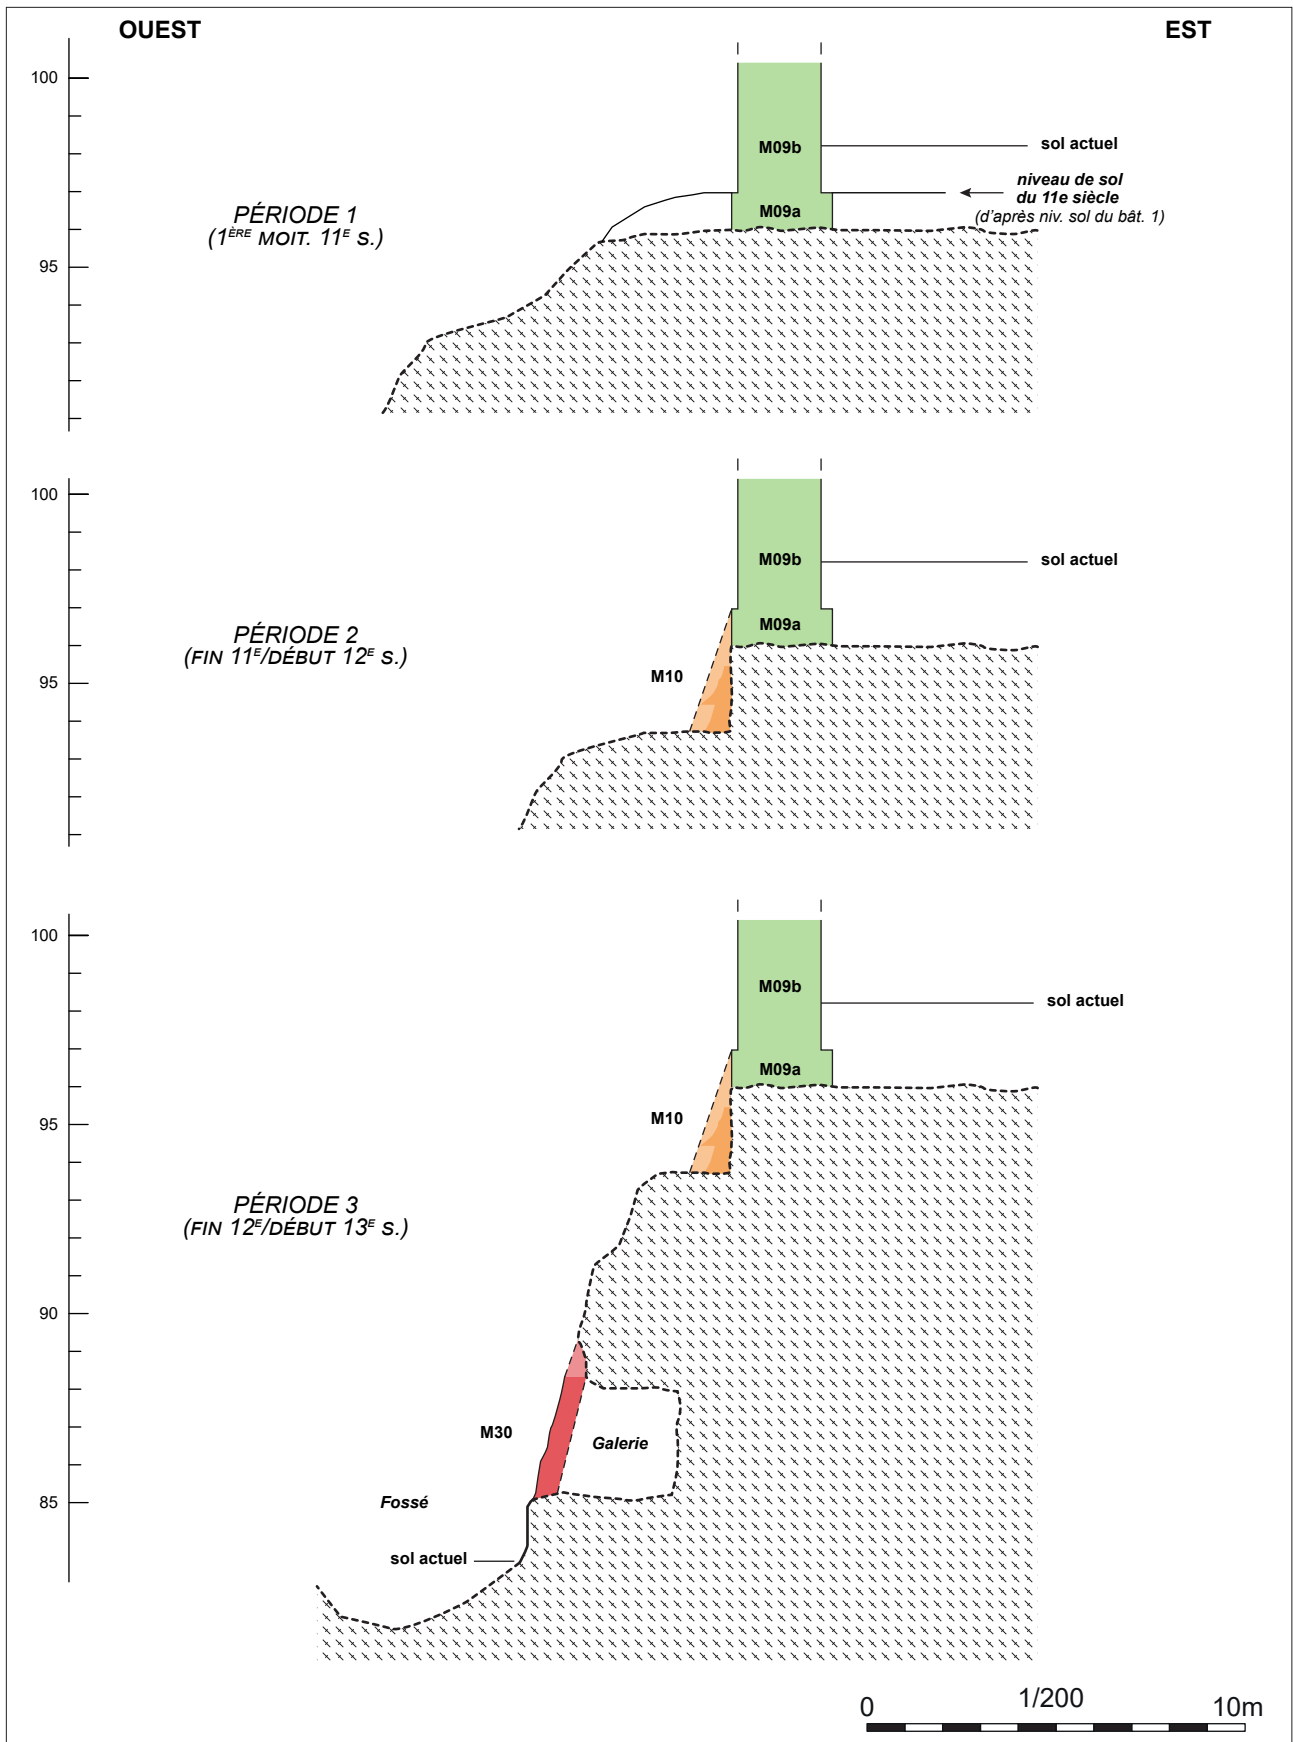
Figure 42 : Evocation de l'évolution du profil du rocher au cour du temps (première moitié 11<sup>e</sup> s.)

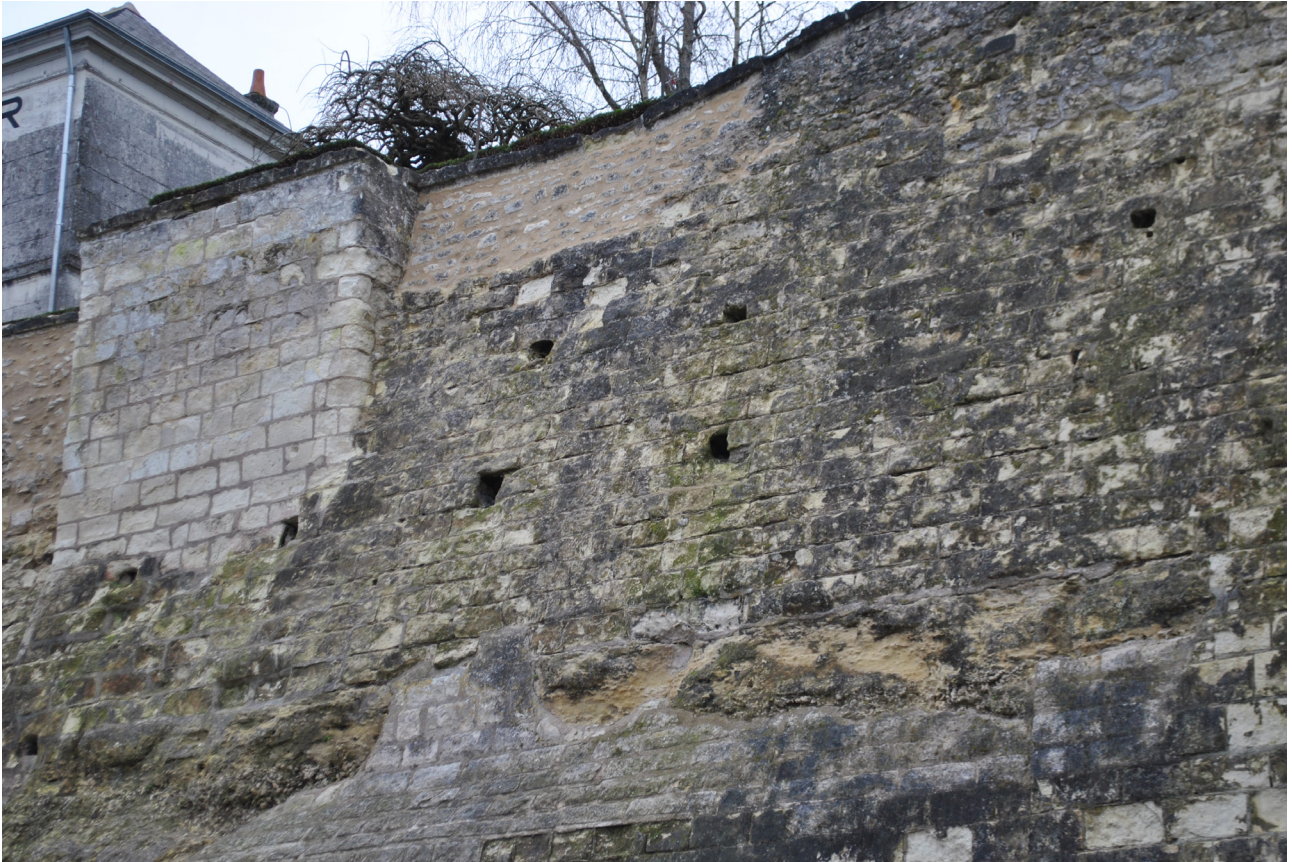
Figure 43 : Vue de M10 (©Sadil)

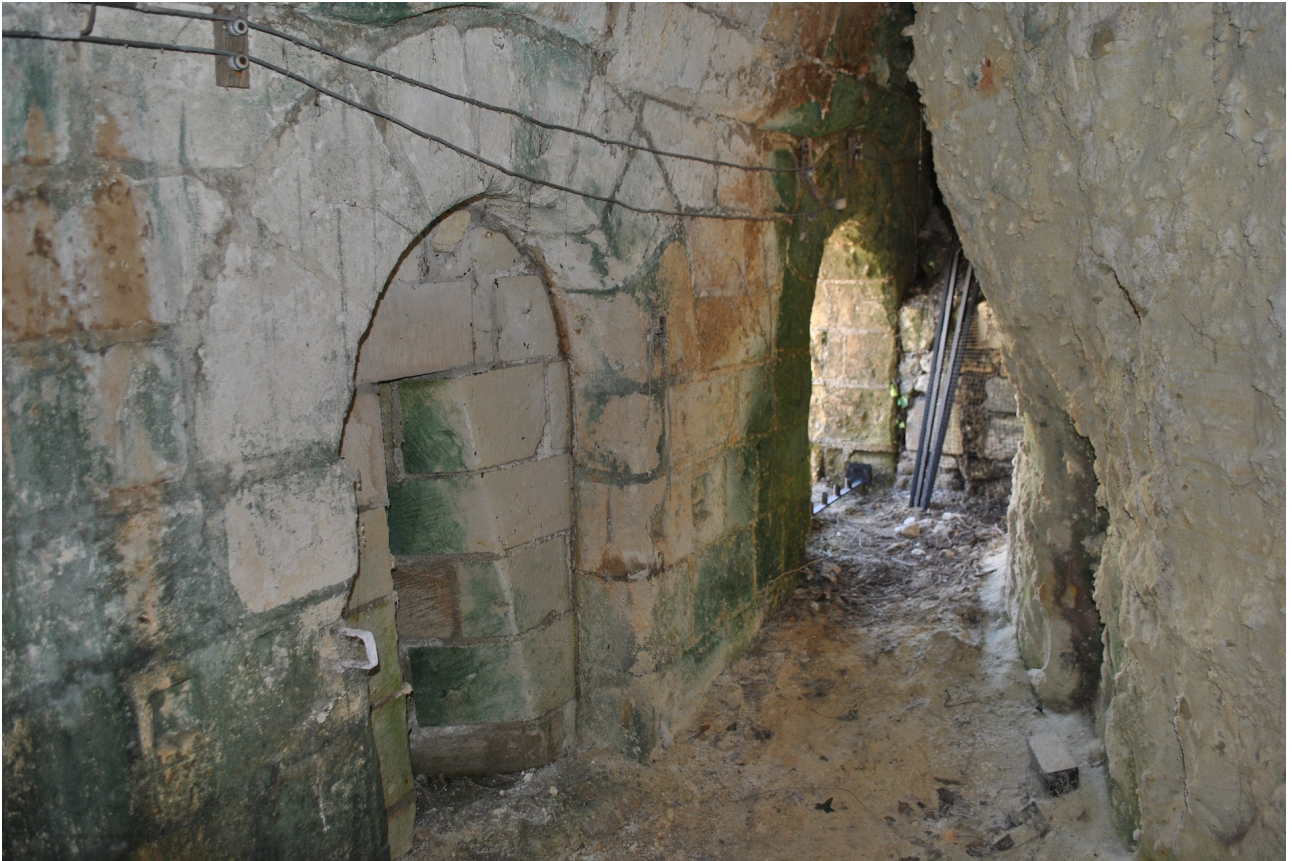
Figure 46 : Vue des archères F58 et F59 depuis l'intérieur de la galerie de défense (©Sadil)

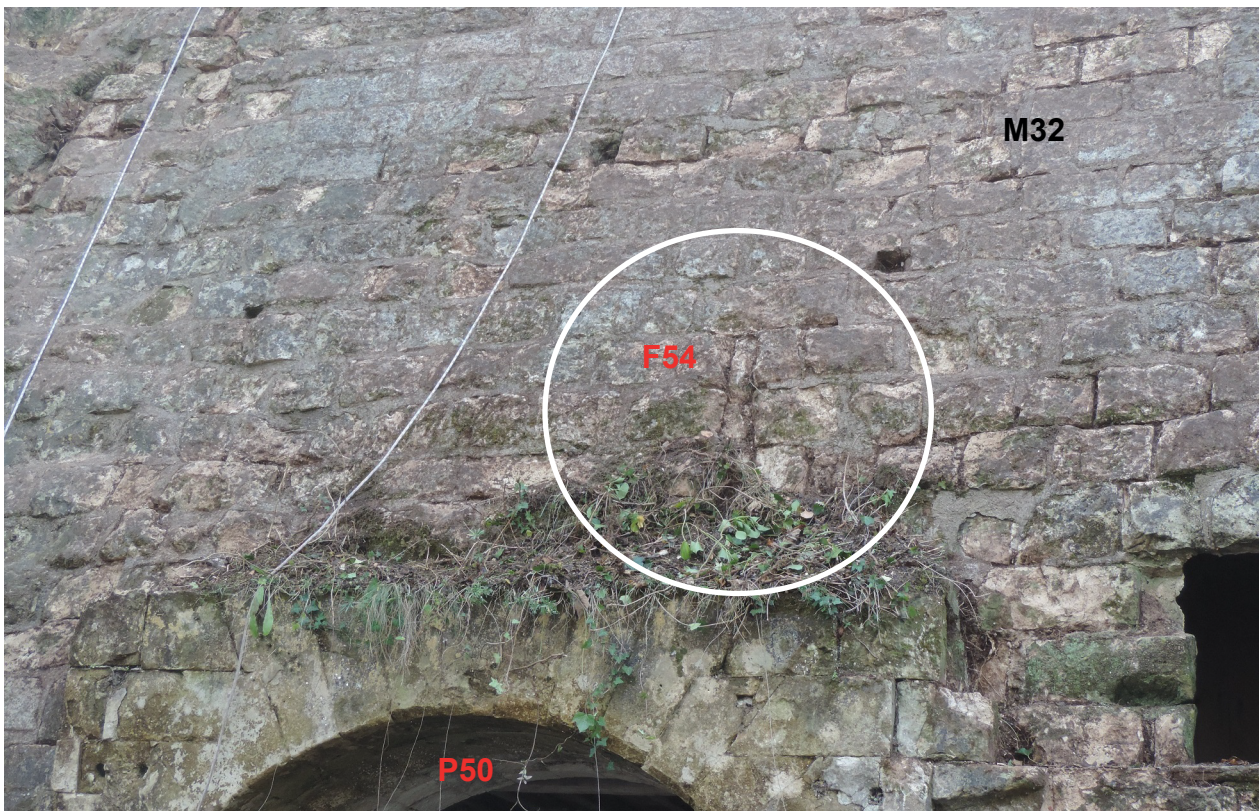
Figure 47 : Vue de la fente de tir bouchée F54 au-dessus de la porte cochère P50 (©Sadil)
