Loches. Le château – Dévégétalisation d’une portion du rempart nord-ouest (tranche 2)

Rapport de diagnostic archéologique

Le Château - Dévégétalisation d'une portion du rempart nord-ouest

Diagnostic archéologique réalisé du 08 au 29 novembre 2016

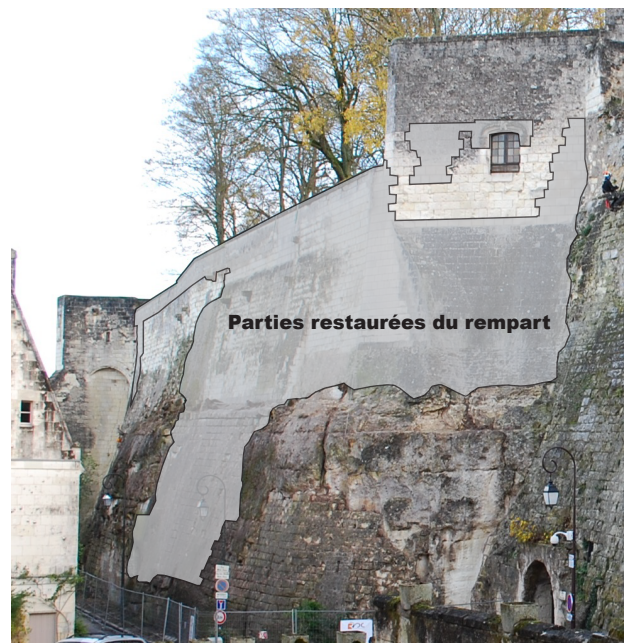
Figure 32 : Parties restaurées du rempart (©Sadil)

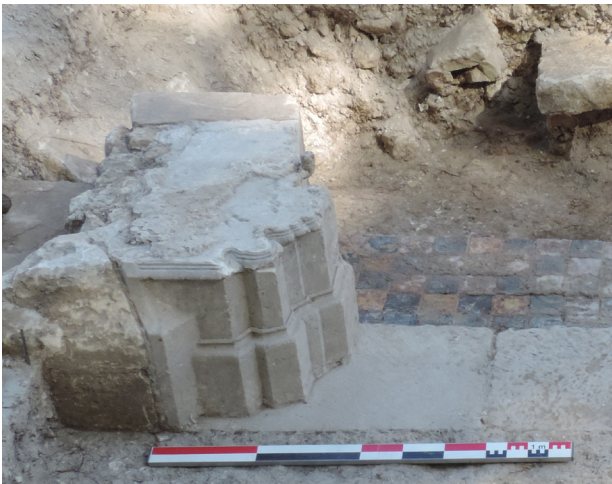
Figure 34 : Exemple d'emploi du tuffeau jaune pour les piédroits de la porte de la chapelle Saint-Louis à la fin du 14^e siècle (©Sadil)

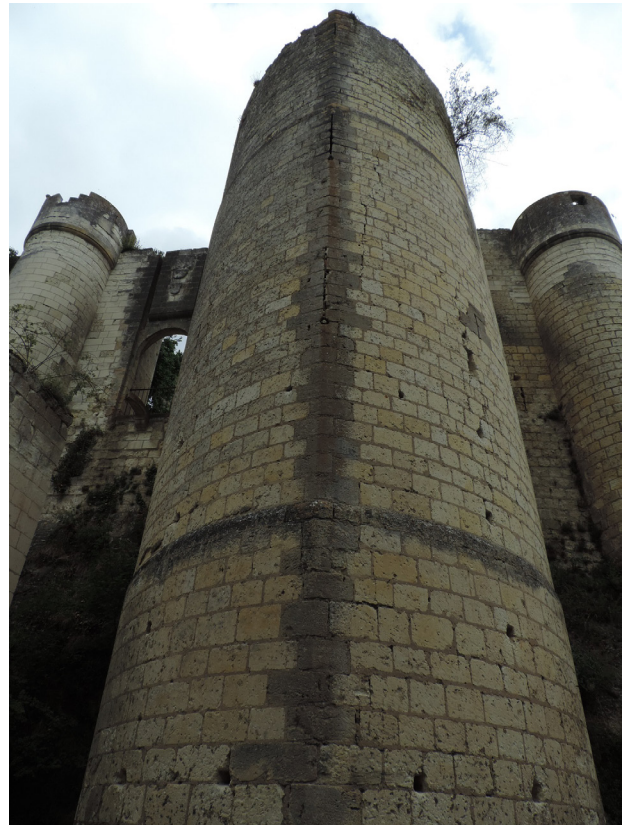
Figure 35 : Exemple d'emploi du tuffeau jaune sur la pointe d'une tour en amande du front sud, datée de la fin du 12^e siècle ou du début du 13^e siècle (©Sadil)

Il n'existe pour l'instant pas d'inventaire exhaustif de sa localisation sur le bâti ancien de la forteresse et de la ville de Loches mais on le reconnaît facilement un peu partout, toujours à des endroits spécifiques permettant soit une plus grande solidité architectonique, soit une meilleure lutte contre l'humidité. Son emploi sous forme de pierres de taille pourrait apparaître à Loches, dès l'extrême fin du 12^e siècle ou le début du 13^e siècle si on considère que son utilisation comme harpe de renfort des pointes des tours en amande du front sud du rempart est bien d'origine (fig. 35). Après, outre sa présence spécifique déjà évoquée dans le

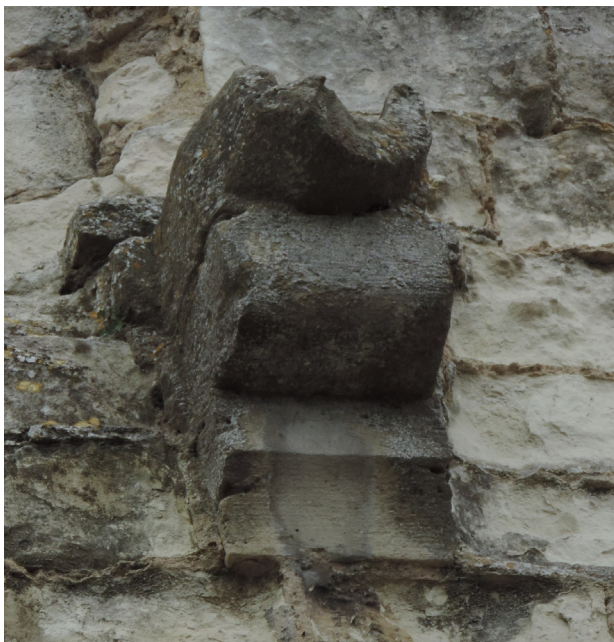
Figure 36 : Exemple d'emploi du tuffeau jaune pour les gargouilles de la portion de rempart diagnostiquée (©Sadil)

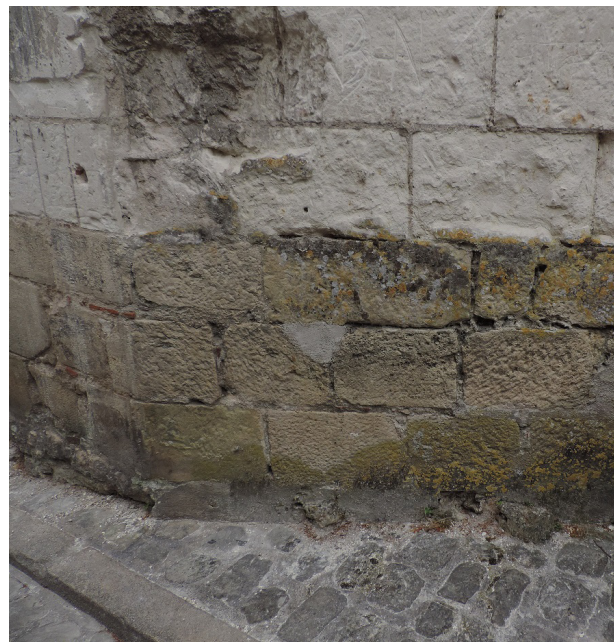
Figure 37 : Exemple d'emploi du tuffeau jaune pour le soubassement du contrefort nord-ouest du *Fortin* (©Sadil)

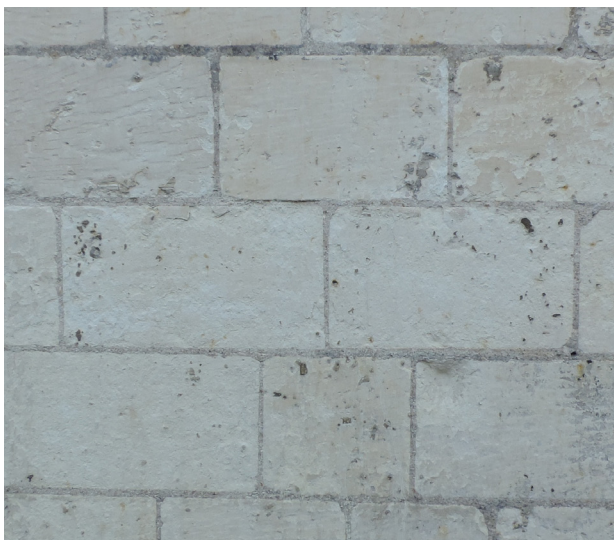
Figure 38 : Exemple d'emploi du tuffeau blanc, « faciès blanc », pour le parement de la *Tour du fortin* (©Sadil)

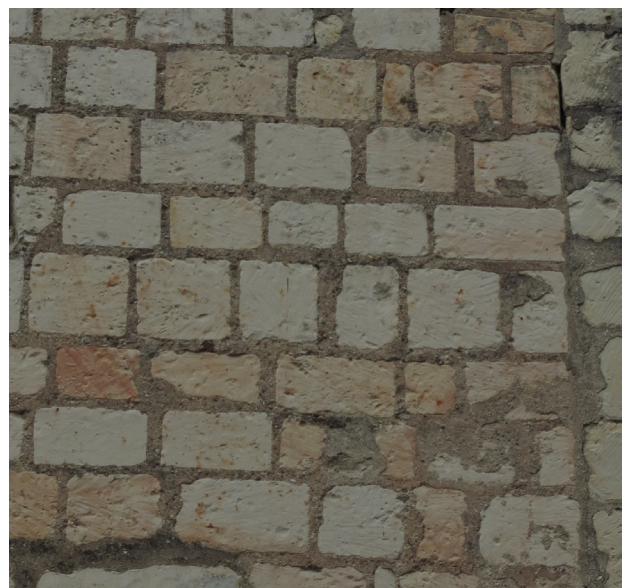
Figure 39 : Exemple d'emploi du tuffeau blanc, « faciès rose », pour le parement de la salle comtale du 11^e siècle (©Sadil)

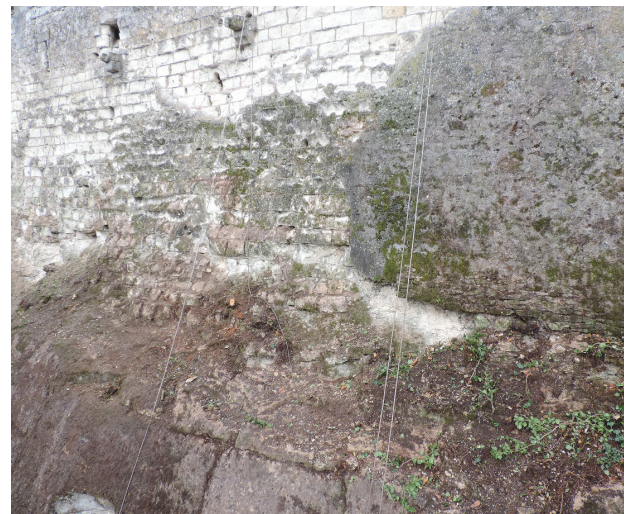
Figure 45 : Partie basse dégradée des remparts à mi-hauteur (©Sadil)

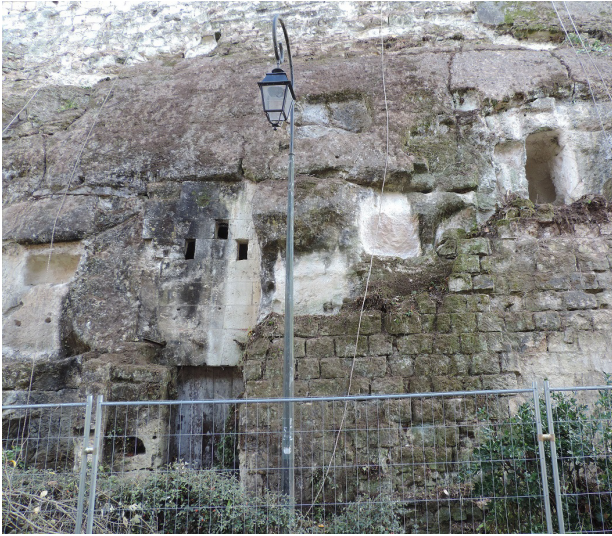
Figure 46 : Cavités correspondant aux reprises récentes d'une galerie de défense médiévale (©Sadil)

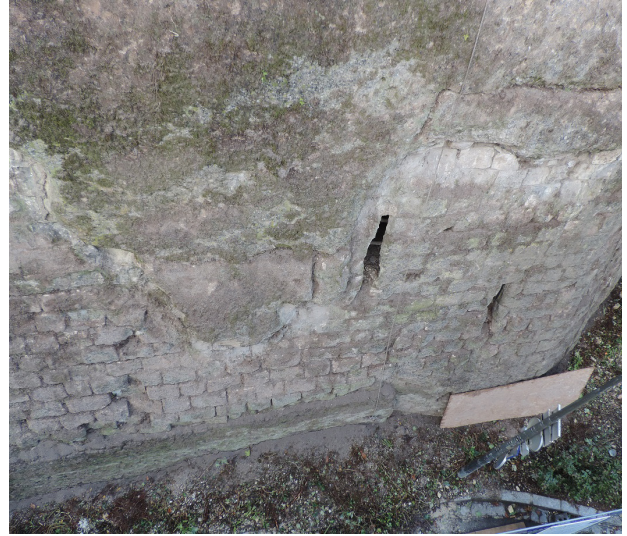
Figure 47 : Archères et parement de la galerie de défense creusée dans un banc tendre du substrat (©Sadil)

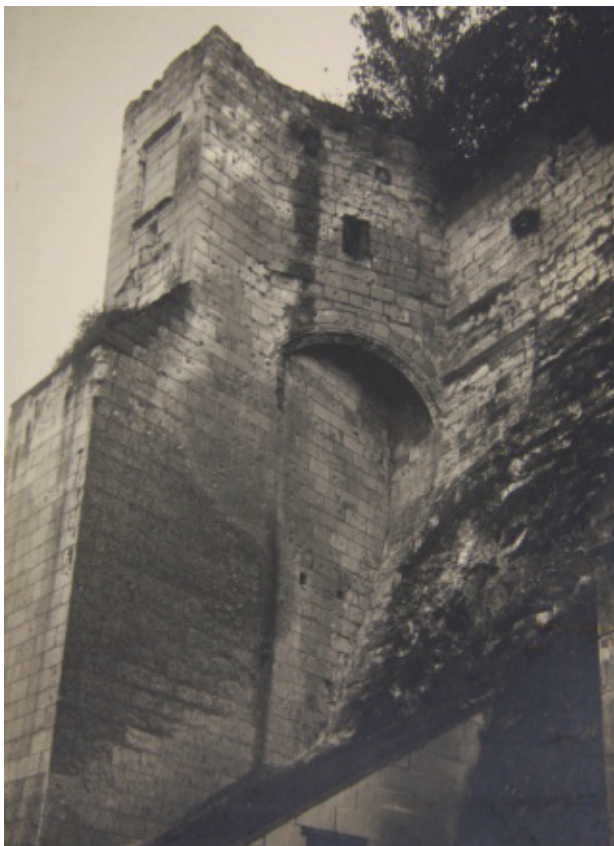
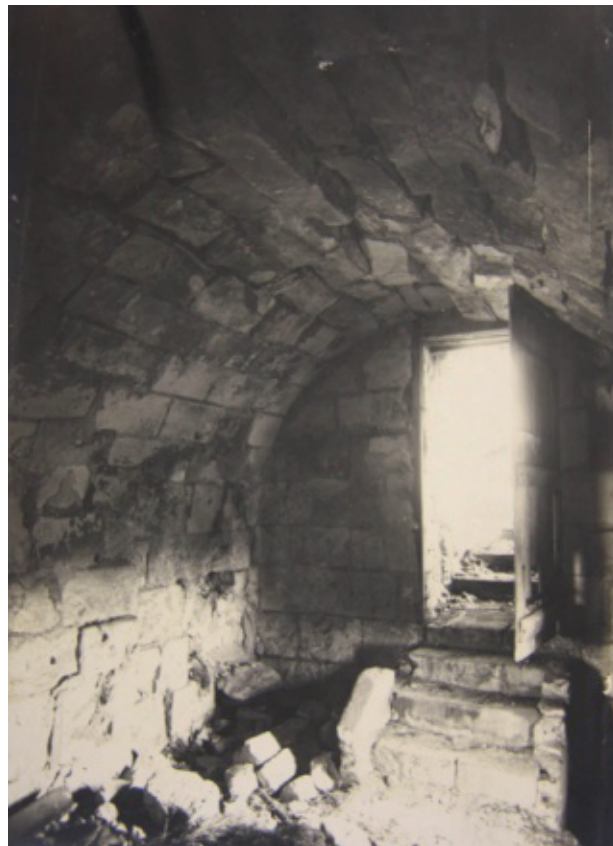
Figure 59 : Photographie de l'extérieur de la *Tour du fortin* prise en 1922 par Alphonse Goubert avant sa restauration

Figure 60 : Photographie de l'intérieur de la *Tour du fortin* prise en 1922 par Alphonse Goubert avant sa restauration

*Fortin*³⁷. Les photographies prises à cette occasion (fig. 59 et 60) nous permettent de comprendre que le contrefort le plus au nord a été dévégétalisé et que quelques-unes des pierres de son larmier ont été remplacées. Pour le contrefort le plus au sud, la *Tour du fortin*, la petite salle le couronnant a été refaite (sa fenêtre a été débouchée, sa voûte et une partie de ses parements ont été remontés), son larmier a été dévégétalisé et quelques pierres dégradées ont été changées (notamment les pierres d'angle sous le larmier). Pour le contrefort intermédiaire, nous n'avons pas d'indications claires mais la nature différente des pierres de son sommet pourrait signaler une reprise au même moment.
