Rapport de fouilles archéologiques

Loches - le château

Cinquième campagne de fouilles programmées

Vol. 2 - Annexes : inventaires et études

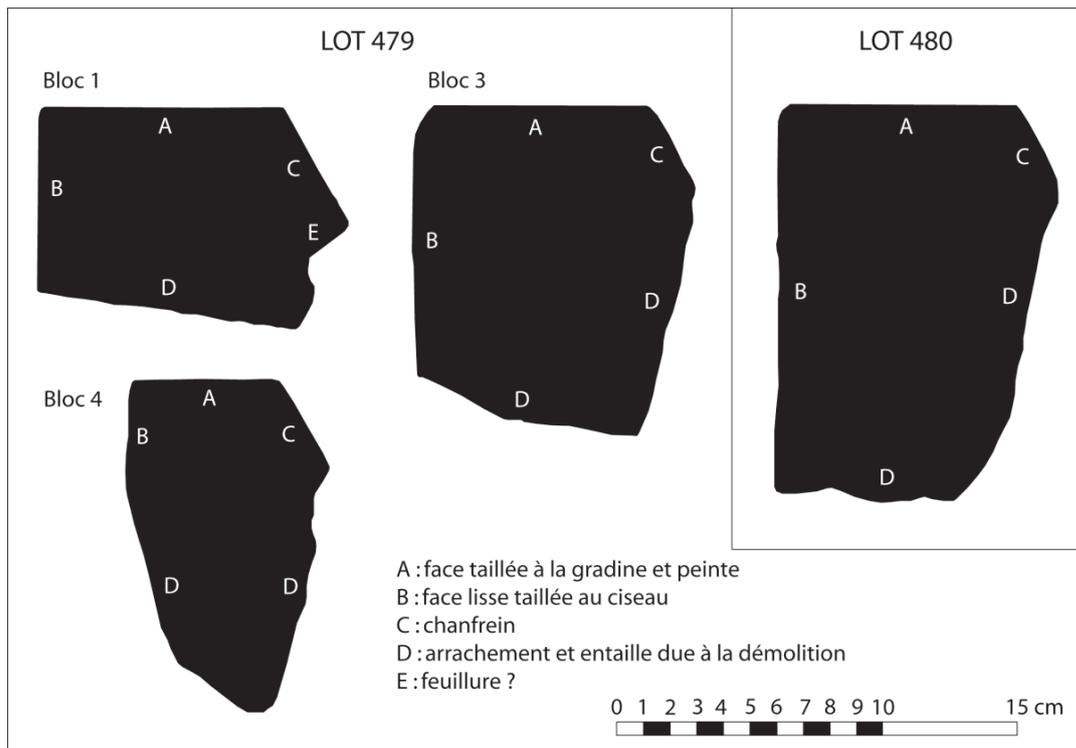
Fig. 5 : Profils des blocs des lots 479 et 480 (S. Bourocher)

Outre les faces d'arrachements parfois marquées par des entailles pratiquées au ciseau, les fragments les mieux conservés (blocs n°1, 3 et 4 du lot 479 et lots 480, 481 et 482), possèdent une face lisse perpendiculaire à la face ornée d'une bande peinte et un chanfrein prenant naissance à la suite de ce décor, à l'opposé de la face lisse (fig. 5).

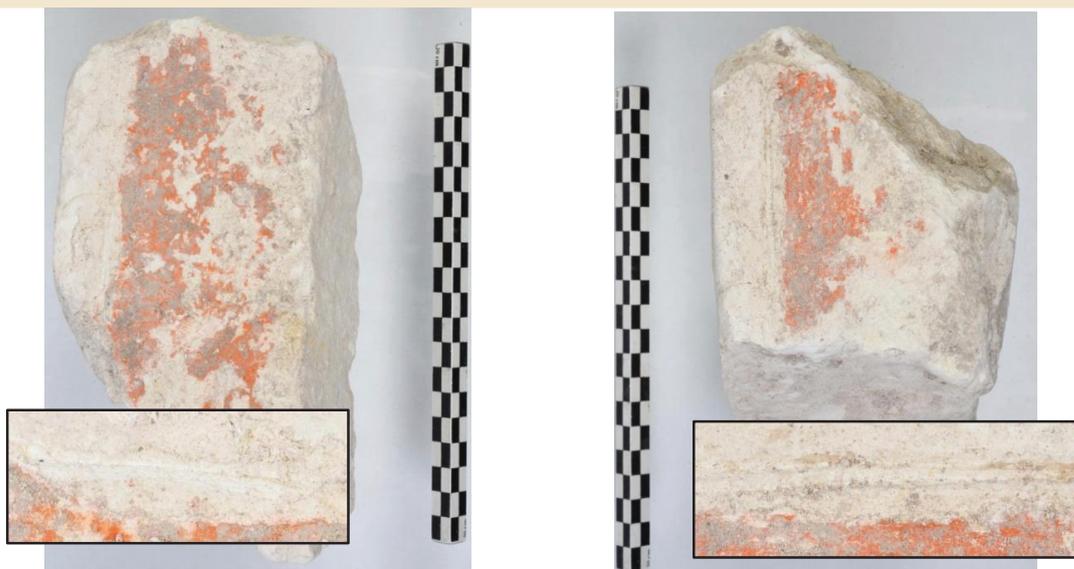
Fig. 6 : Face peinte du bloc n°1 du lot 479 (gauche) et du lot 481 (droite) et détails des incisions préalables à la pose des pigments (M. Beigneux, CD37).

- Celles d'un ciseau à bout plat de 15 mm de large utilisé par le tailleur de pierre pour réaliser les faces lisses (destinées à être visibles ?) ;
- Celles d'une gradine sur les faces vouées à recevoir le décor peint pour une meilleure accroche des pigments (fig. 6 et 37) ;
- Celles d'une pointe pour tracer une incision de 2 à 3 mm d'épaisseur afin de délimiter le décor peint au préalable de la pose de ce dernier (fig. 6) ;
- Celles de ciseaux à bout plat de 9 et 13 mm de large pratiquées sur les faces d'arrachements lors de la démolition de la chapelle.

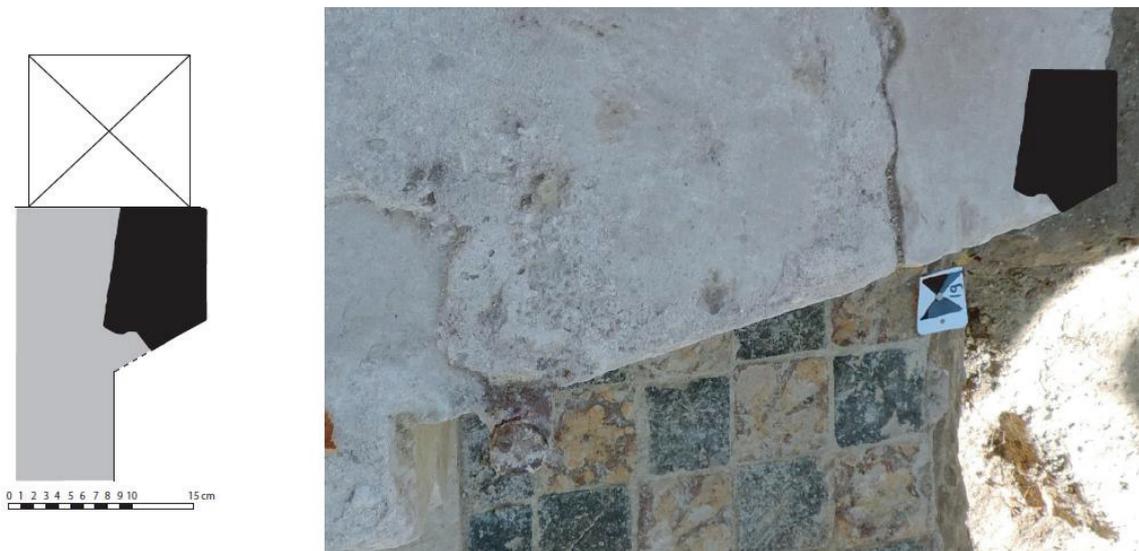
Fig. 8 : Emplacement initial hypothétique du bloc n°1 du lot 479 au sein d'une corniche (à gauche) ou au sein d'un piédroit du portail (droite) (S. Bourocher).

Le profil des fragments a pu également correspondre à celui d'une corniche dont la face supérieure aurait été la face lisse, la bande peinte soulignant la partie saillante et le chanfrein reliant celle-ci au parement du mur (fig. 5 et 8). Le pigment orange vif, fabriqué à partir de la calcination de blanc de plomb ou céruse (plomb associé à du calcium et du silicium), est particulièrement bien conservé sur l'ensemble des fragments alors qu'il a tendance à prendre une teinte brunâtre en présence de lumière et d'humidité⁵. Cette absence d'oxydation indique que cette corniche aurait été tournée vers l'intérieur du bâtiment. Il aurait s'agit d'une corniche sommitale destinée à recevoir la charpente de la chapelle, la face supérieure lisse supportant une sablière (fig. 8).

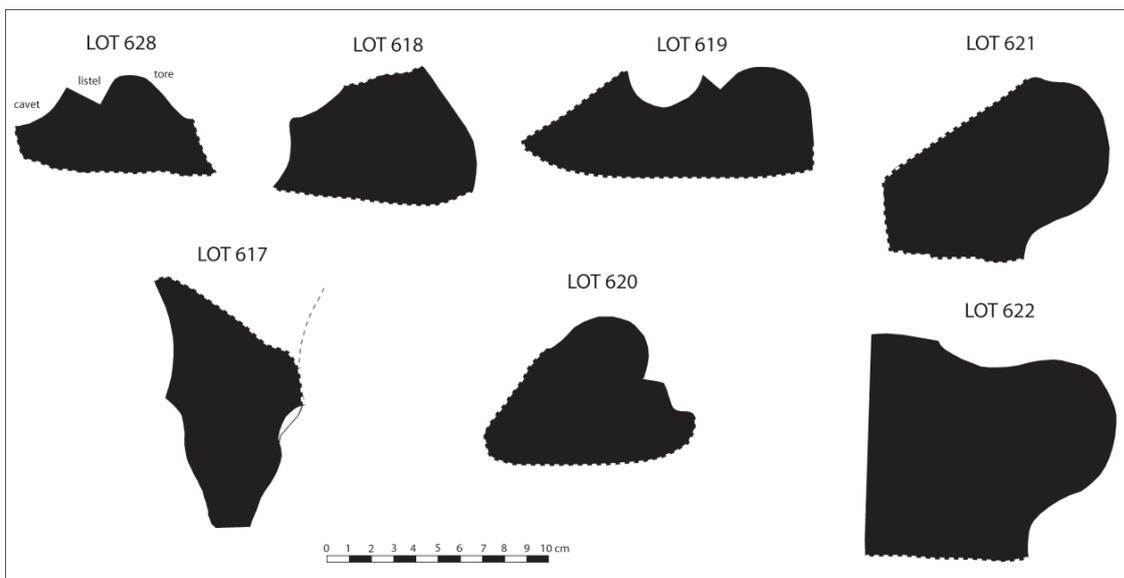
Fig. 12 : Profils des fragments moulurés, de petite taille et dépourvus de feuillure du deuxième groupe (S. Bourrocher).

Les lots 621 et 622 présentent tous deux un tore de 62 mm de large dégagé par des cavets et peuvent donc se superposer (fig. 12). Leur continuité supposée (directe ou indirecte) permet de clarifier l'identification et l'orientation du lot 621 qui ne possède aucune face de joint contrairement au lot 622 dont les moulures suivent une ligne oblique (selon un angle de 65°) à partir de sa face de joint préservée (de lit ou montant ?), indiquant par là-même que les fragments appartenaient à un réseau de remplage plutôt qu'à un jambage (fig. 62).

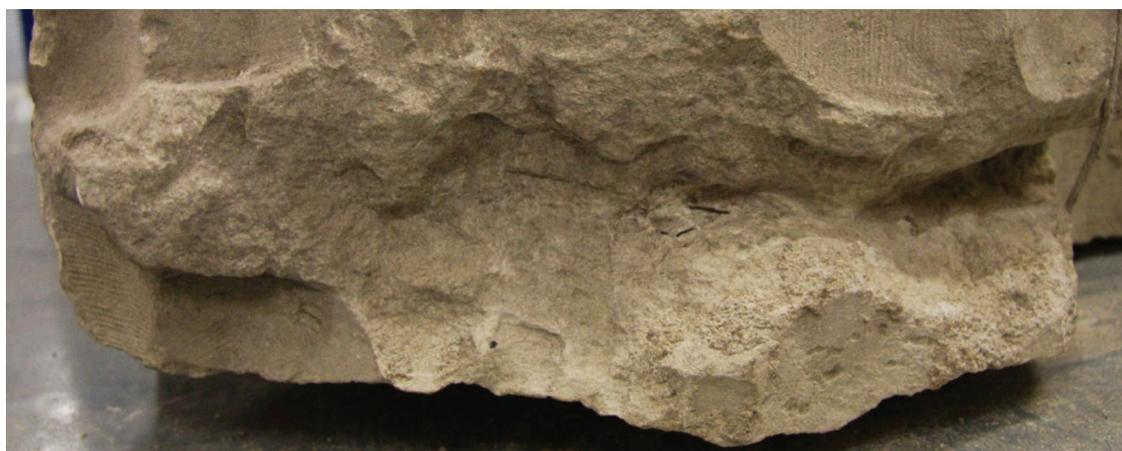
Fig. 13 : Arrachement d'une traverse(?) sur la face d'ébrasement du lot 631 (S. Bourocher).

d'un bloc ayant appartenu à l'un des piédroits d'une baie (fig. 12 et 13). L'arrachement n'est malheureusement pas assez net pour comparer précisément les dimensions de chacune des moulures mais celles-ci semblent très proches voire identiques (18 mm de large pour le listel par exemple). Ainsi, s'il n'est pas possible de rattacher avec certitude les lots 617 et 631, il est raisonnable d'affirmer que le lot 617 est un fragment du remplage d'une baie dont les piédroits étaient équivalents au lot 631.

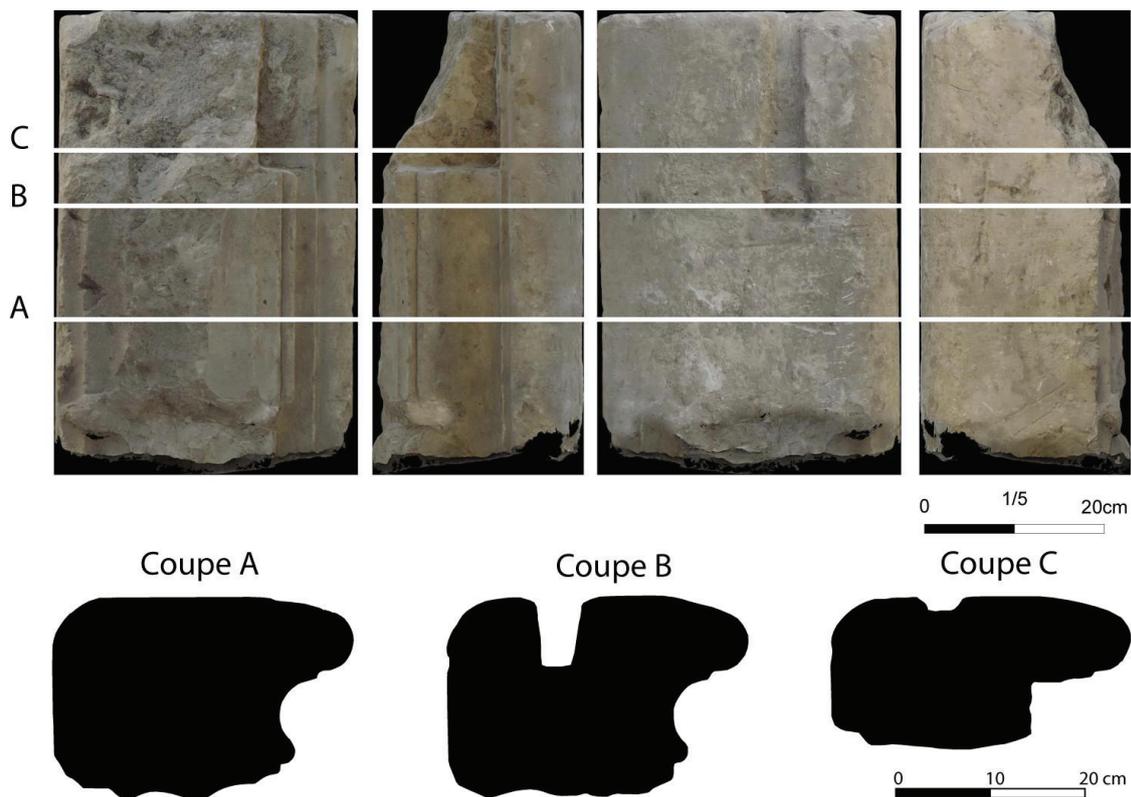
Fig. 14 : Faces et coupes du lot 631 (M. Gaultier, CD37 et S. Bourrocher).

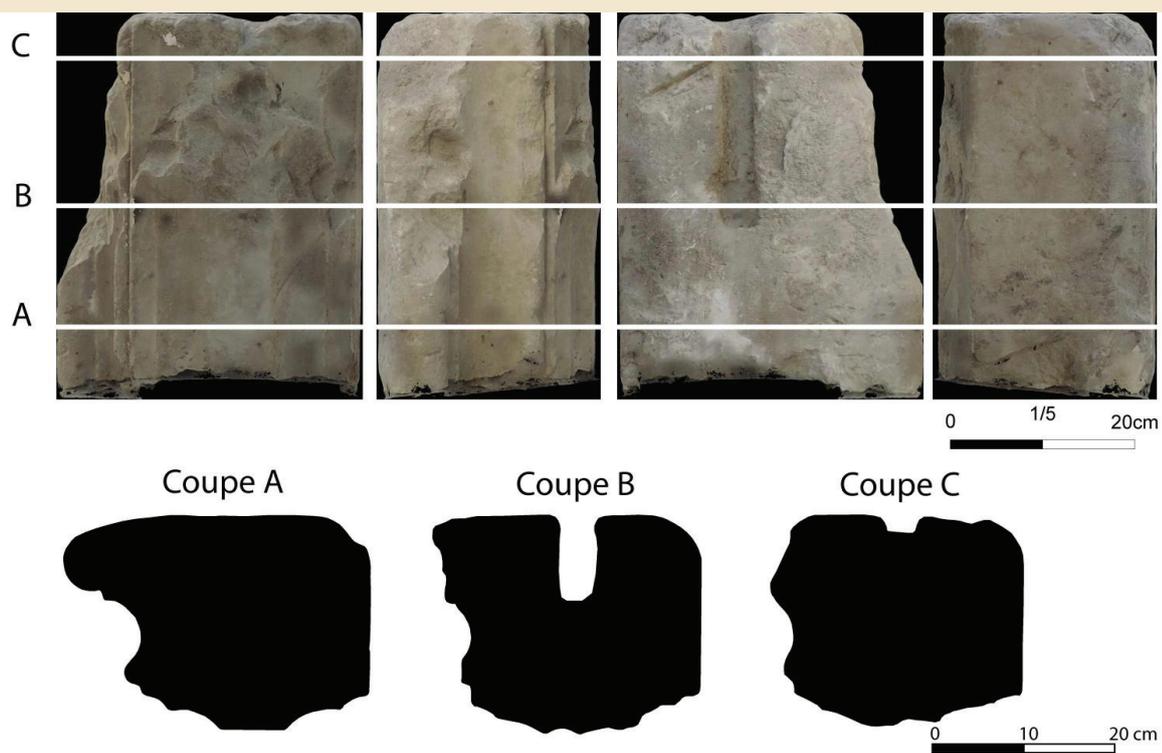
Fig. 15 : Faces et coupes du lot 632 (M. Gaultier, CD37 et S. Bourocher).

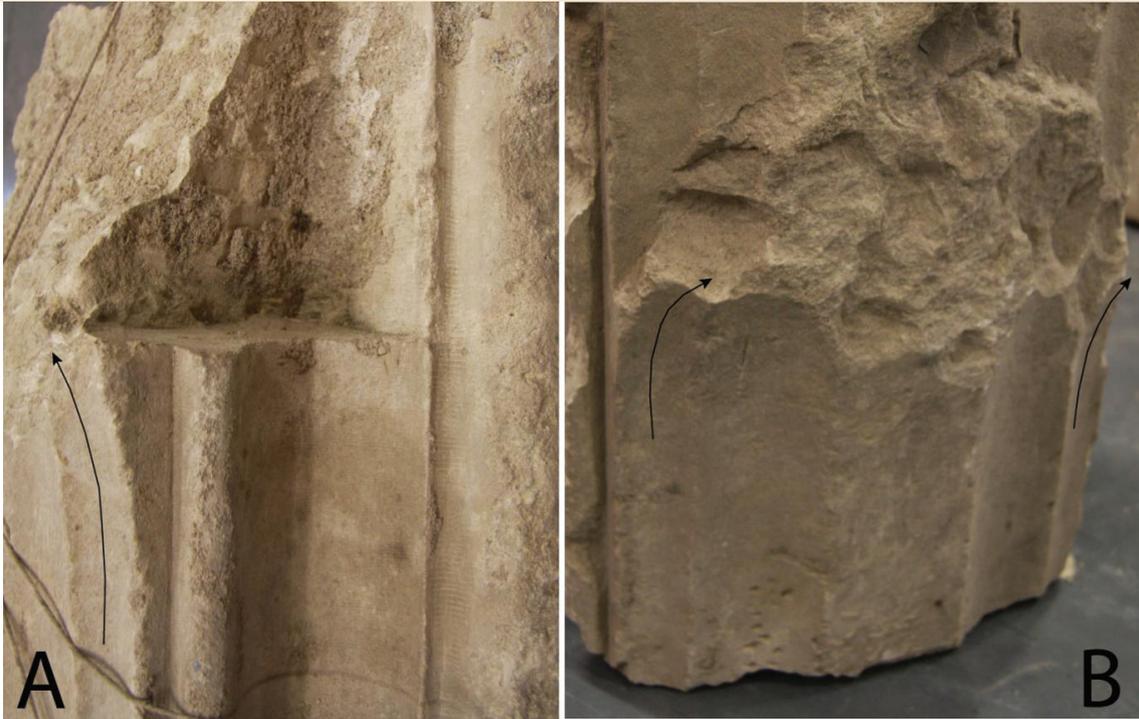
Fig. 17 : Départ des arcs de remplage des lots 631 (A) et 632 (B) (S. Bourrocher).

de 70 mm de large servant d'axe de symétrie (fig. 17). En revanche, la face de parement du jambage extérieur est simplement lisse, dépourvue de moulure. Les similarités observées entre les deux blocs montrent qu'ils n'ont pu se superposer au sein d'un même piédroit mais qu'ils appartenaient au même niveau d'assise (entre une traverse et le départ d'un arc de remplage). De surcroît, l'orientation inversée des faces, d'un fragment à l'autre, prouve que les blocs se répondaient, l'un dans un piédroit droit, l'autre dans un piédroit gauche. Les deux lots ayant été extraits du bouchage du portail de la chapelle, la première hypothèse étudiée a bien sûr été celle des piédroits du portail mais la trop faible épaisseur des blocs et le profil des moulures ne coïncident pas avec les bases et socles mis au jour en fouille (fig. 16). Les blocs appartenaient donc à une autre porte (si l'on considère que la traverse délimitait un tympan dans la partie haute de l'ouverture) ou à une/deux fenêtres à remplage.

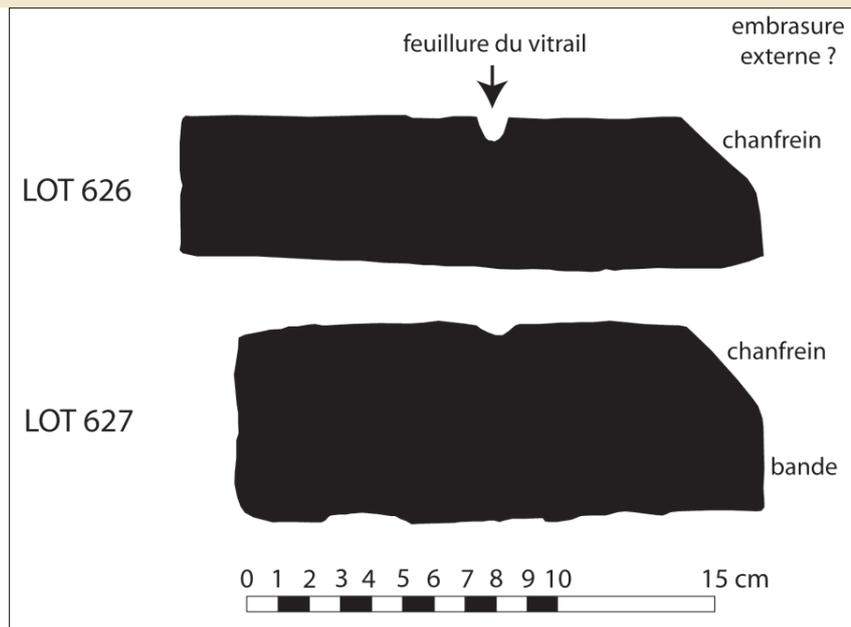
Fig. 18 : Profils des lots 626 et 627 (S. Bourocher).

Enfin, les lots 626 et 627 possèdent des profils similaires. Ils présentent chacun une surface plane qui comporte une rainure profonde de 4 à 8 mm selon l'état de conservation de la pierre (sur 10 mm de large) et qui s'achève, 55 mm plus loin exactement, par un chanfrein suivi d'une bande perpendiculaire (fig. 18). La rainure correspond à une feuillure pratiquée au ciseau pour recevoir un panneau de vitrail comme l'atteste un fragment de plomb encore incrusté dans le lot 626 (fig. 19). Les deux blocs faisaient donc partie de l'embrasure d'une fenêtre ou de deux fenêtres différentes. Leur faible épaisseur (58 et 66 mm) indique qu'il s'agissait vraisemblablement d'appuis dont le chanfrein et la bande auraient constitué le bout extérieur. En effet, les moulures patinées et en partie érodées semblent avoir orné l'embrasure externe moins profonde que l'embrasure interne au fond de laquelle il était d'usage de placer le vitrail.

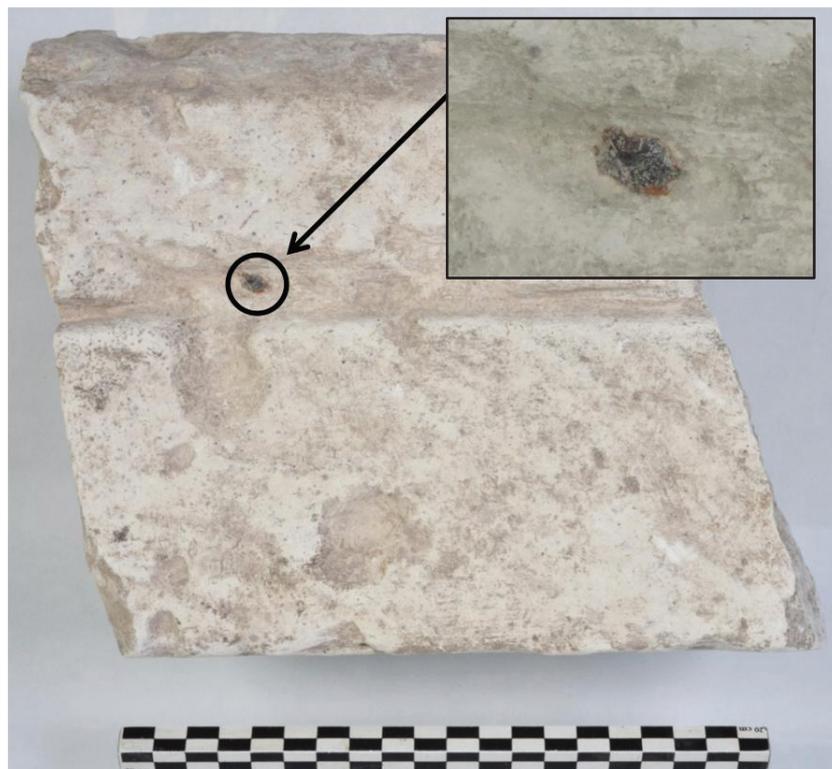
Fig. 19 : Face supérieure du lot 626 et détail de l'incrustation de plomb dans sa feuilleure (M. Beigneux, CD37 et S. Bourocher).

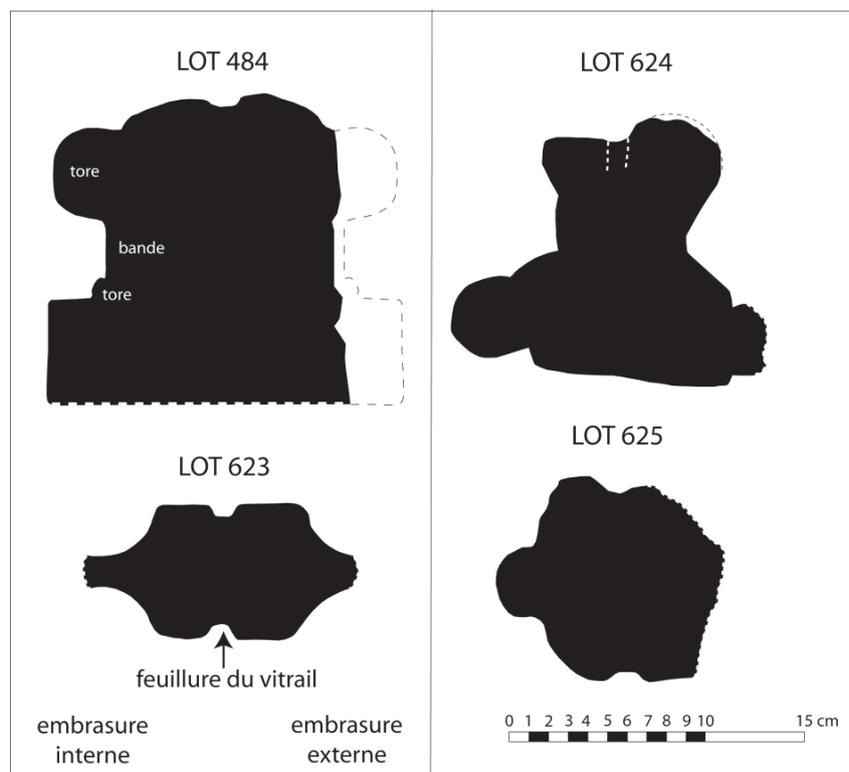
Fig. 20 : Profils des fragments de remplage à feuillure(s) (S. Bourocher).

Des feuillures de panneaux de vitrail s'observent sur quatre autres lots (fig. 20). Le lot 484 en possède une seule (de 13 mm de large et de 8 mm de profondeur), au centre de sa face d'ébrasement, séparant les moulures des embrasures interne (bien conservées) et externe (en partie arrachées) qui se devinent parfaitement symétriques : sur chaque embrasure, à partir de la feuillure, une bande légèrement bombée est suivie d'un épais tore, d'une bande droite et d'un petit tore. Ce dernier est logé dans un angle droit formé par l'extrémité du fragment opposée à la face d'ébrasement et taillée à la manière d'une pierre de taille (fig. 20 et 21). Le fragment appartenait donc à la fois au piédroit et au réseau de remplage d'une fenêtre, le premier bout s'insérant dans la maçonnerie du mur et le second accueillant un panneau vitré (fig. 21).

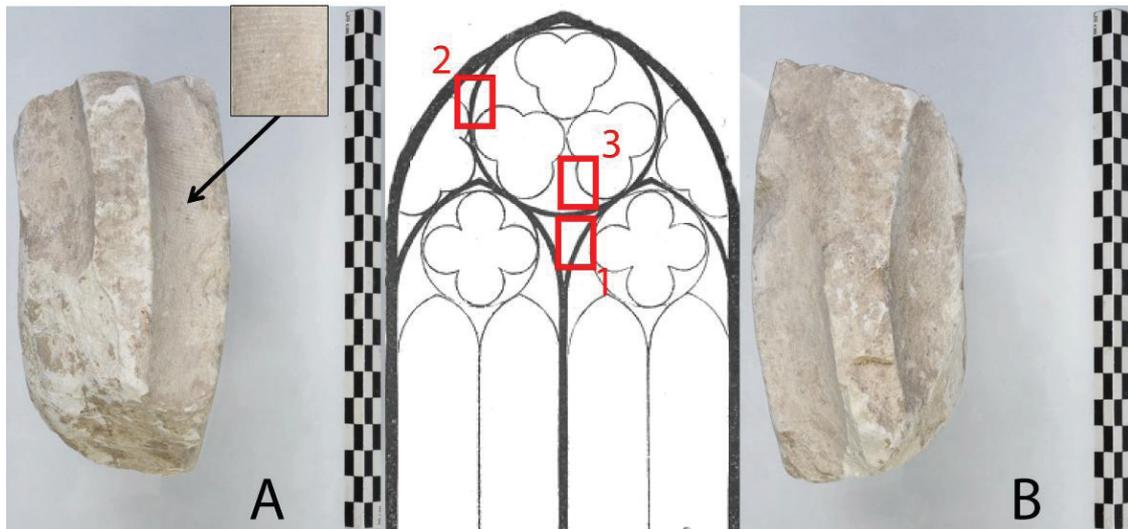
Fig. 22 : Faces des embrasures interne (A) - avec détail des traces de ripe - et externe (B) du lot 623 et restitution de la position du fragment sur un arc (1), un oculus (2) ou une forme polylobée (3) (M. Beigneux, CD37 et S. Bourrocher).

marquer le départ de l'arc d'une lancette occupant la partie inférieure (parallèle aux piédroits) du réseau d'une fenêtre (fig. 21). Les lots 623 et 625, légèrement courbes, ont pu appartenir à un arc également (séparant le tympan d'une lancette d'un écoinçon évidé), à un oculus (forme circulaire) ou à l'un des lobes d'une forme polylobée (fig. 22).

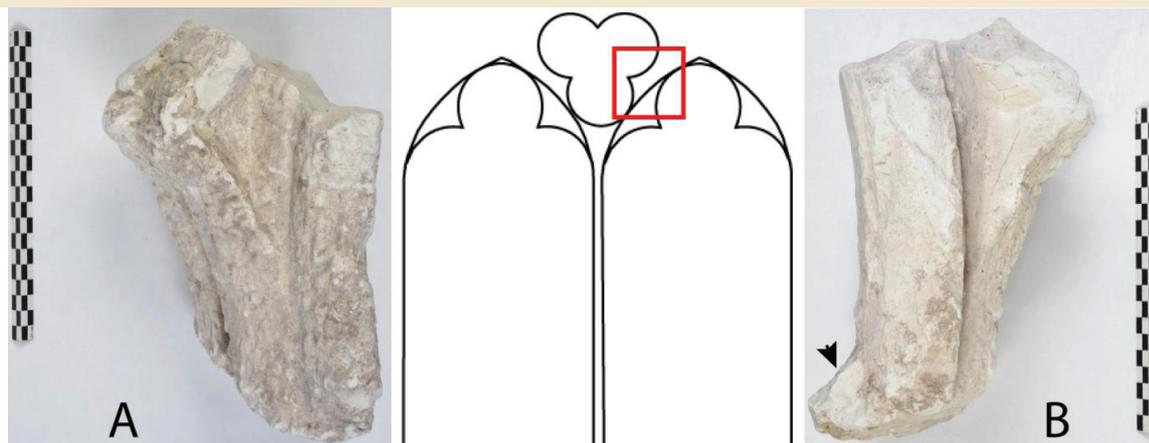
Fig. 23 : Faces des embrasures externe (A) et interne (B) - avec arrachement d'un tore dans l'intrados - du lot 624 et proposition de restitution de la position du fragment entre un arc redenté et une forme polylobée (M. Beigneux, CD37 et S. Bourocher).

Le lot 624 est plus complexe. De part et d'autre de la feuillure centrale se suivent un épais tore (51 mm), deux chanfreins (29 mm chacun) rentrant formant un V, un second tore (40 mm) et un listel (fig. 20). Les deux tores encadrant les chanfreins constituent deux courbes séparées par un écoinçons : le premier, vers l'intrados, suit une légère courbure tandis que le second, vers l'extrados, forme un redent (fig. 23). Et, s'il on en croit l'arrachement d'une troisième moulure pleine, un troisième tore partait du centre de l'intrados. Il est alors possible d'identifier une portion de remplage composée d'un arc ou oculus redenté (intrados) dont l'écoinçon accueille lui-même une forme polylobée (extrados). Cet écoinçon a pu avoir deux positions au sein du réseau : soit entre deux arcades ou lancettes (fig. 23), soit entre une arcade et le piédroit de la fenêtre à l'image des écoinçons supérieurs des fenêtres de la chapelle de Saint-Germain-en-Laye édifée entre 1230 et 1238 pour le roi saint Louis (encadré rouge sur la fig. 24).

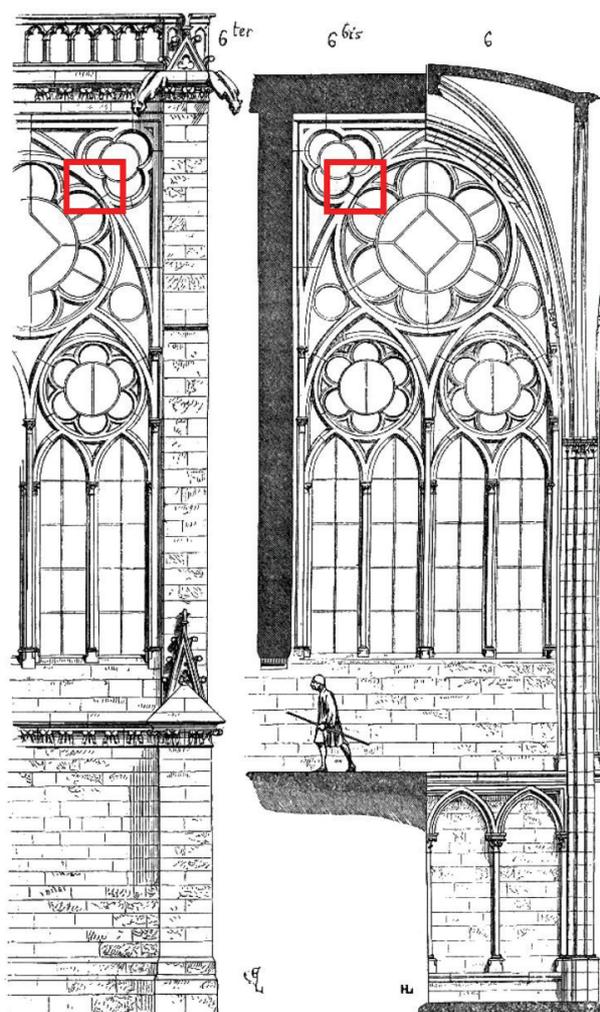
Fig. 24 : Elévations extérieure et intérieure d'une travée de la chapelle du château de Saint-Germain-en-Laye d'Eugène Viollet-le-Duc extrait de son *Dictionnaire raisonné de l'architecture française du XI^e au XVI^e siècle* (Paris, 1854-1868).

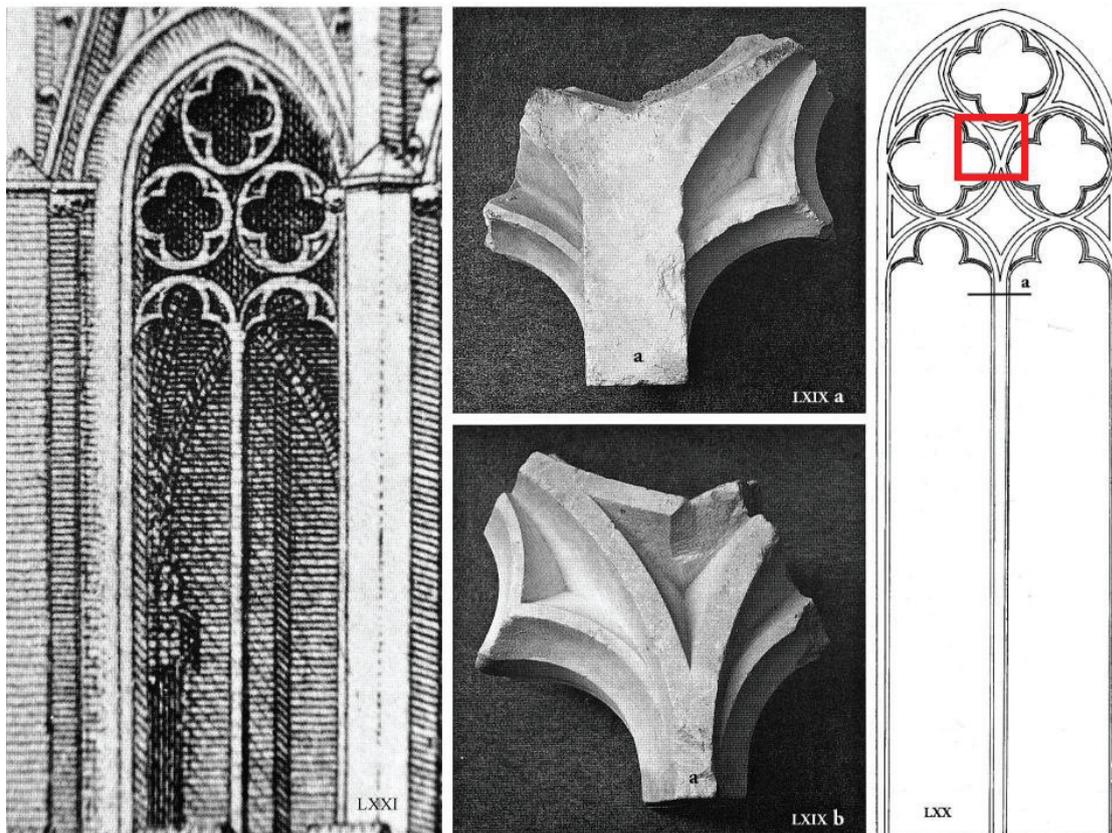
Fig. 25 : Fenêtre à remplage de la chapelle du château de Mehun-sur-Yèvre : dessin de Jean Penot (LXXI), fragment retrouvé en fouille (LXIX), restitution proposée par Joël Beulande (LXX) (extraits de Philippe Bon, *op. cit.*, Mehun-sur-Yèvre, 2011, p. 430-432).

Le lot 624 fait également penser aux fragments de remplage des fenêtres de la chapelle du château de Mehun-sur-Yèvre (1385-1398) étudiés par Joël Beulande (fig. 25)⁷, et notamment à l'un des fragments principaux : si Joël Beulande propose de restituer le départ des deux arcs tangents des deux lancettes qui constituaient la partie basse du réseau de remplage, l'écoinçon triangulaire central indique plutôt, à mon sens, le point de jonction entre les trois oculi quadrilobés que contenait le tympan de la fenêtre (encadré rouge de la fig. 25).

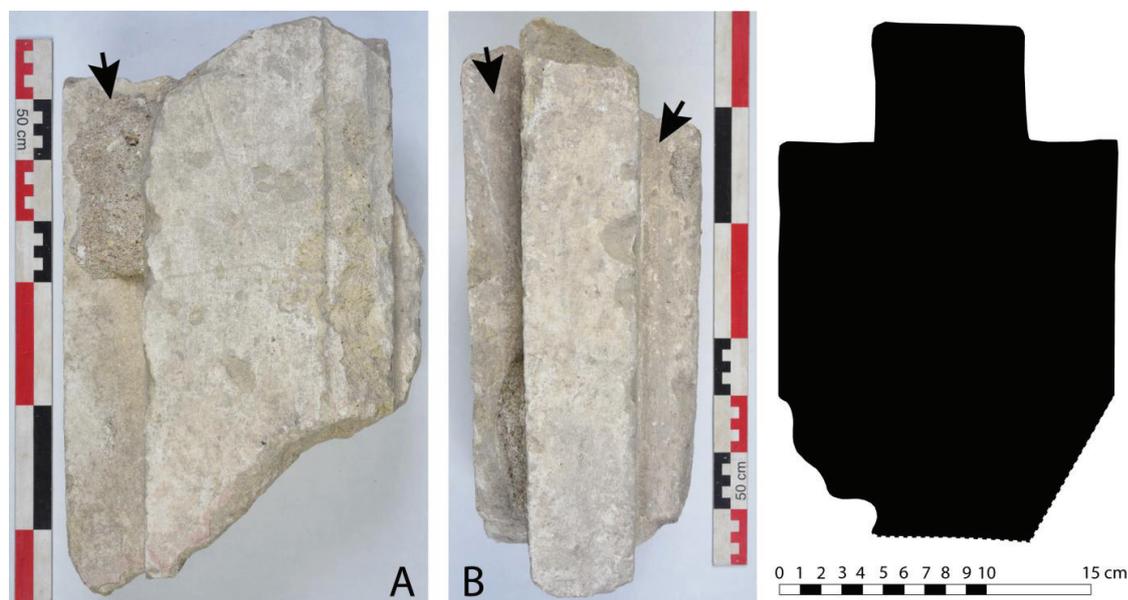
Fig. 28 : Face d'ébrasement (A), face interne (B) et profil du lot 629 avec ses deux feuillures (M. Beigneux, CD37 et S. Bourocher).

Le lot 629 a pu être précisément identifié. Il s'agit d'un fragment du trumeau du portail dont la face interne possède les deux feuillures symétriques qui accueillient les deux vantaux de bois de la double porte (fig. 28). La face externe du trumeau, en partie arrachée, a conservé quelques moulures (un cavet, une doucine et une gorge) qui ornaient ses angles rabattus et se réunissaient en son centre, probable axe de symétrie. De surcroît, la forme polygonale générale et les dimensions (262 mm de largeur sur 162 mm de profondeur d'ébrasement) du trumeau correspondent à celles du creux retrouvé en fouille au centre de l'embrasure externe du portail (fig. 16 et 29). Ce dernier avait été interprété, au moment de sa mise au jour, comme le trou de fermeture du portail mais la découverte du lot 629 en 2015 et la présente analyse remettent en cause cette hypothèse : il s'agit de l'emprise au sol du trumeau central du portail (fig. 30).

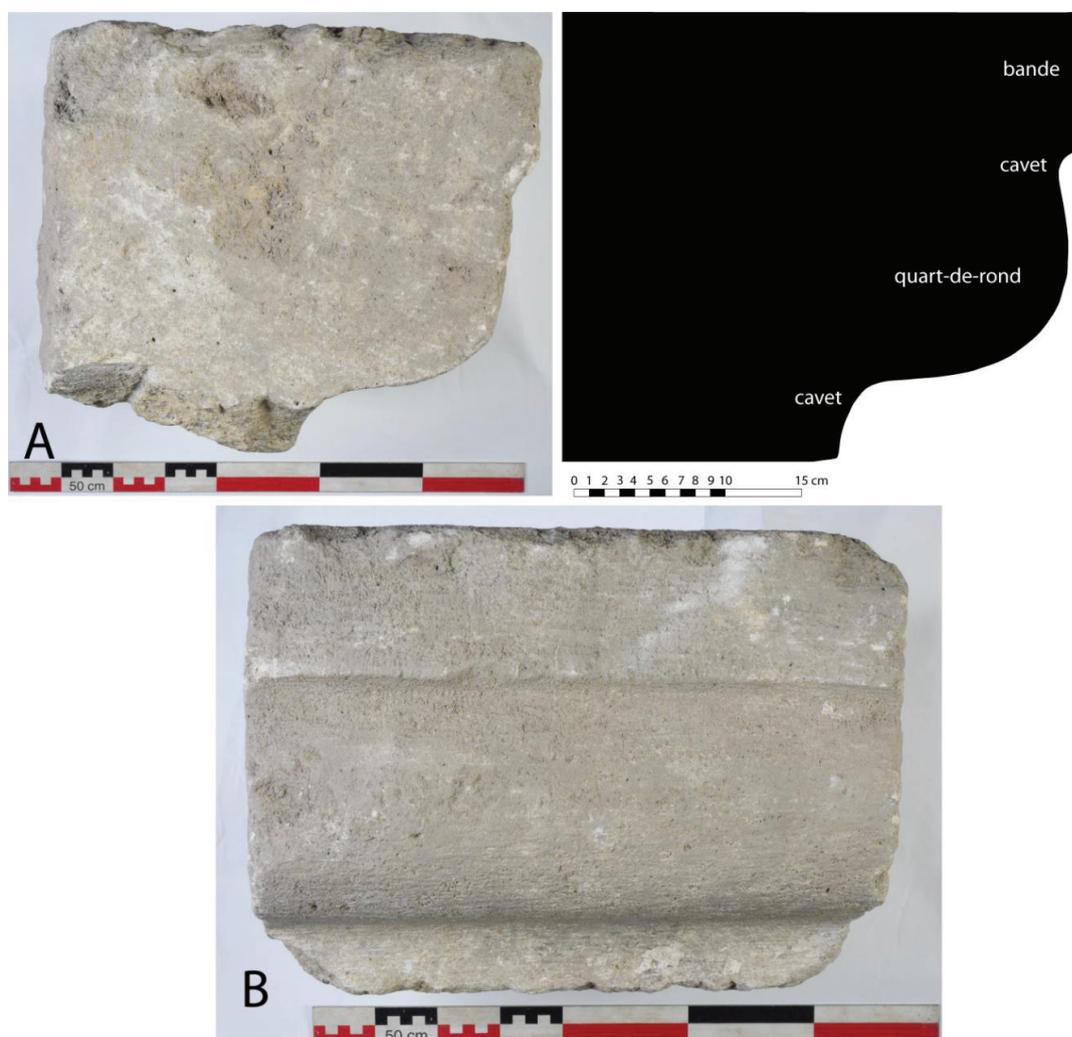
Fig. 31 : Face de front (A), face d'ébrasement (B) et profil du lot 630 (M. Beigneux, CD37 et S. Bourocher).

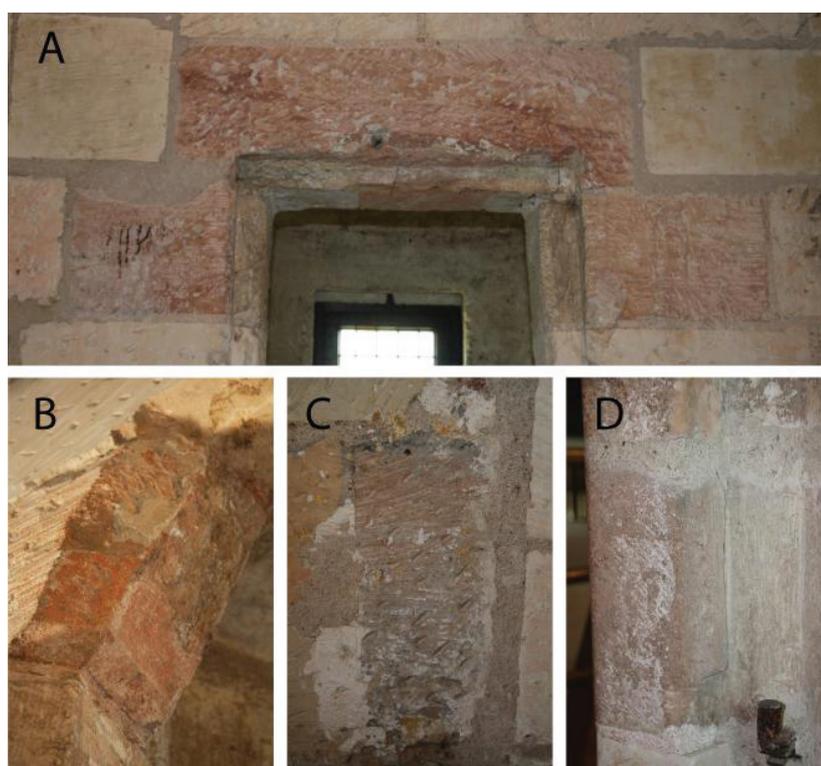
Fig. 32 : Tuffeau jaune employé au logis ducal aux linteaux et coussinets (A et B), aux jambages de cheminée (C) et aux piédroits (D) (S. Bourocher).

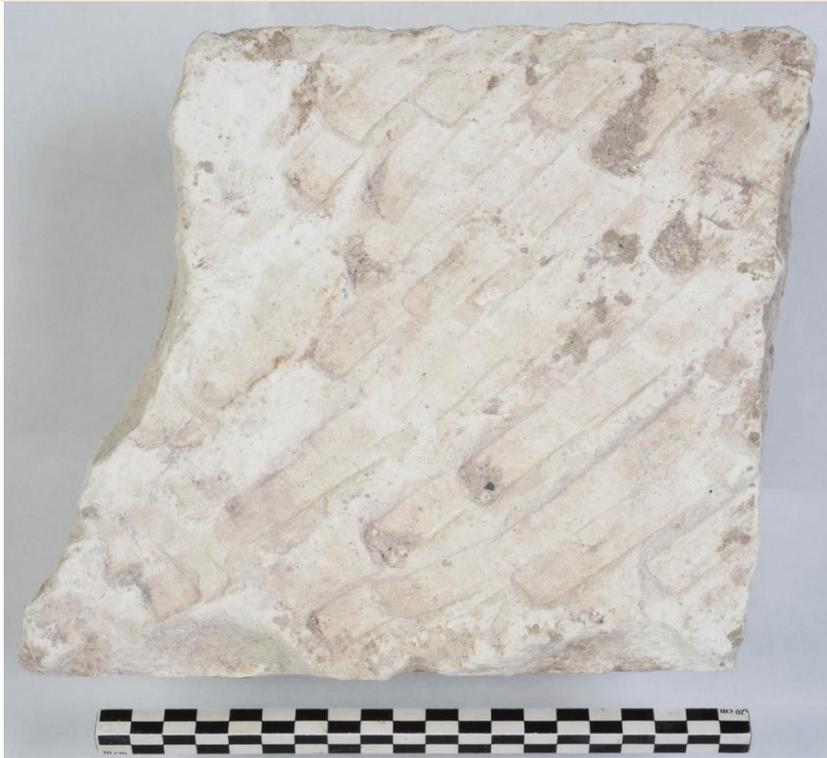
Fig. 34 : Face de joint de lit grossièrement taillée au ciseau du lot 626 (M. Beigneux, CD37).

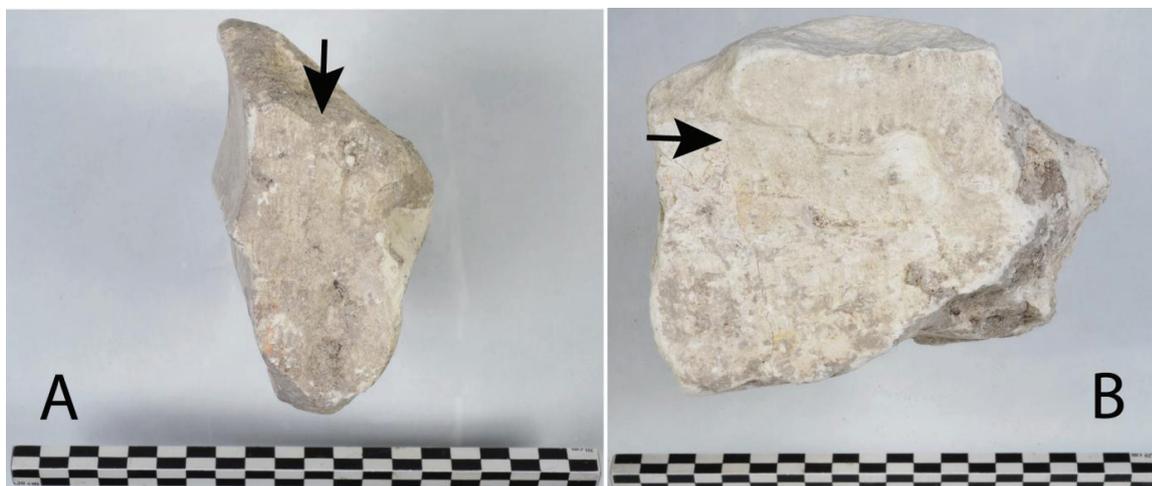
Fig. 35 : Faces de joint de lit finies à la gradine et creusées d'un canal central au ciseau des lots 617 (A) et 622 (B) (M. Beigneux, CD37).

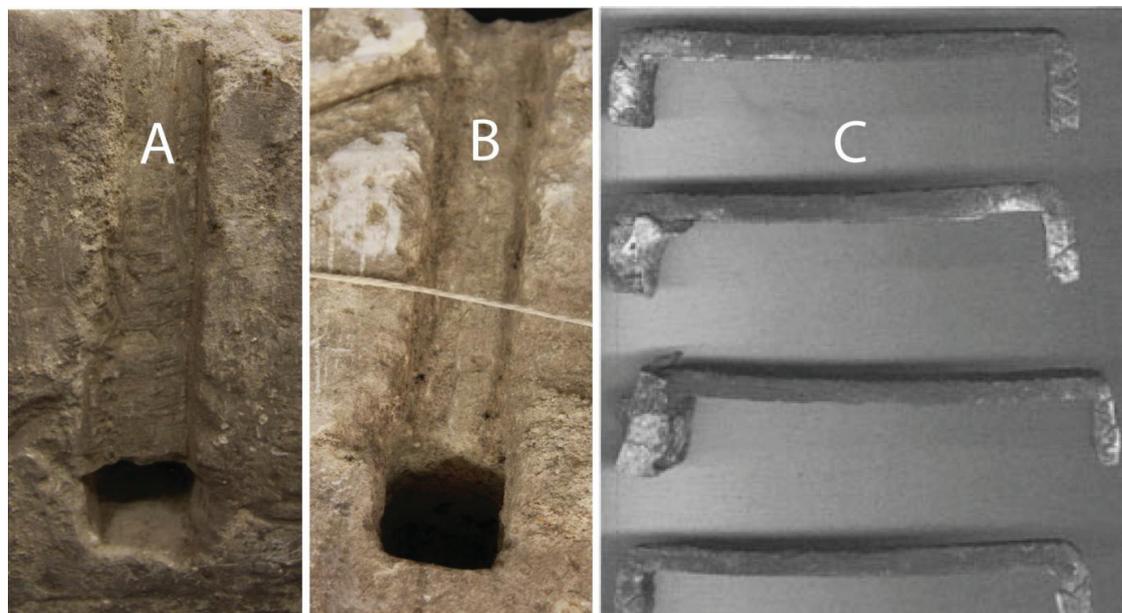
Fig. 39 : Détails des négatifs des agrafes des lots 631 (A) et 632 (B) (S. Bourocher) et exemples d'agrafes utilisées au 15^e siècle à la collégiale Saint-Nizier de Lyon aux pinacles et garde-corps extérieur (C) (N. Reveyron).

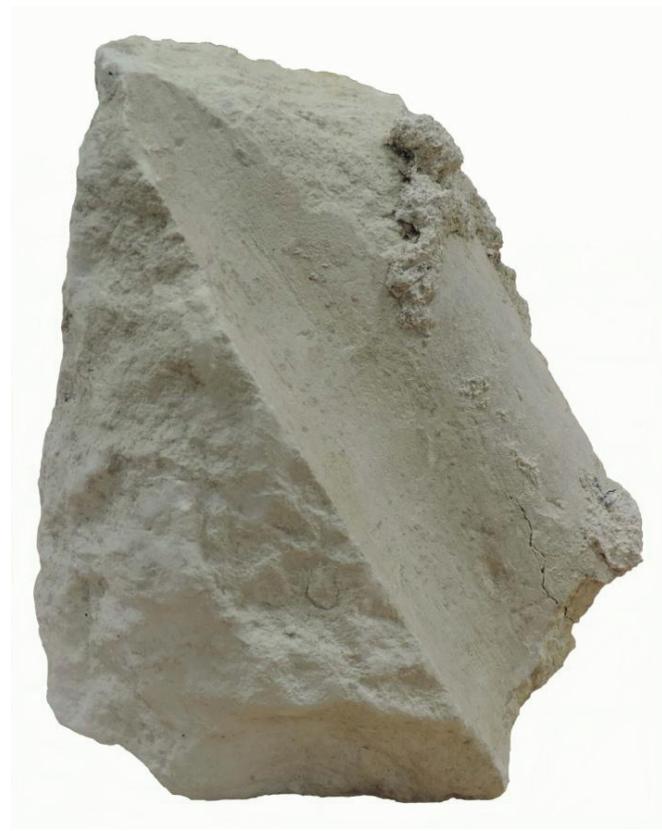
Fig. 62 : Probable face de parement du lot 622, comprise entre l'angle droit formé par deux faces de joints et les moulures obliques en ébrasement (M. Beigneux, CD37).

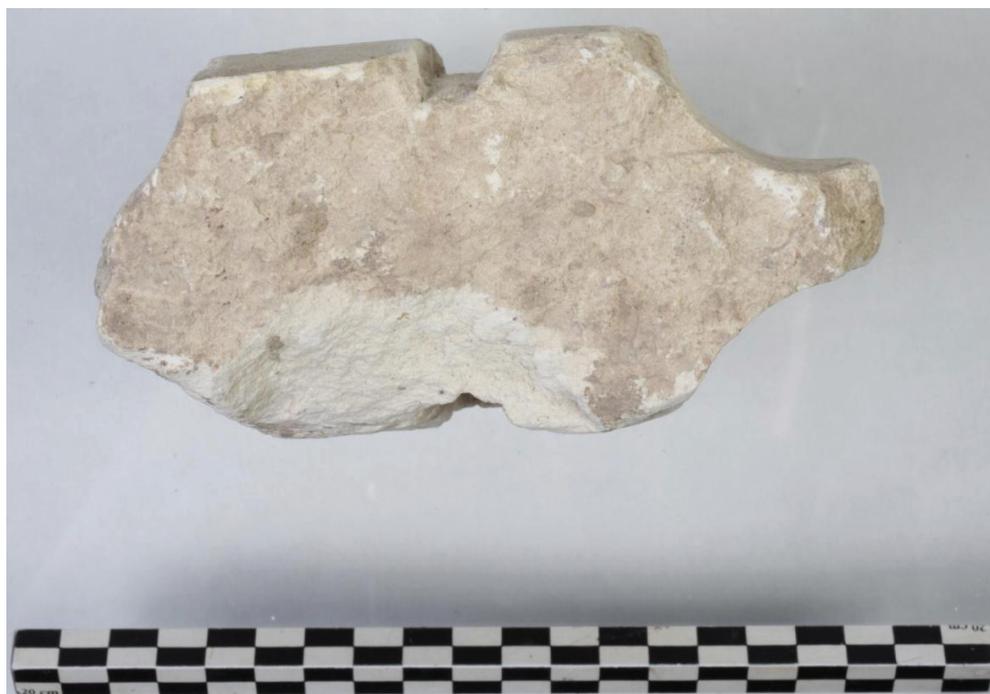
Fig. 65 : Face de joint du lot 623 présentant le profil de ses moulures et de ses feuillures (M. Beigneux, CD37).

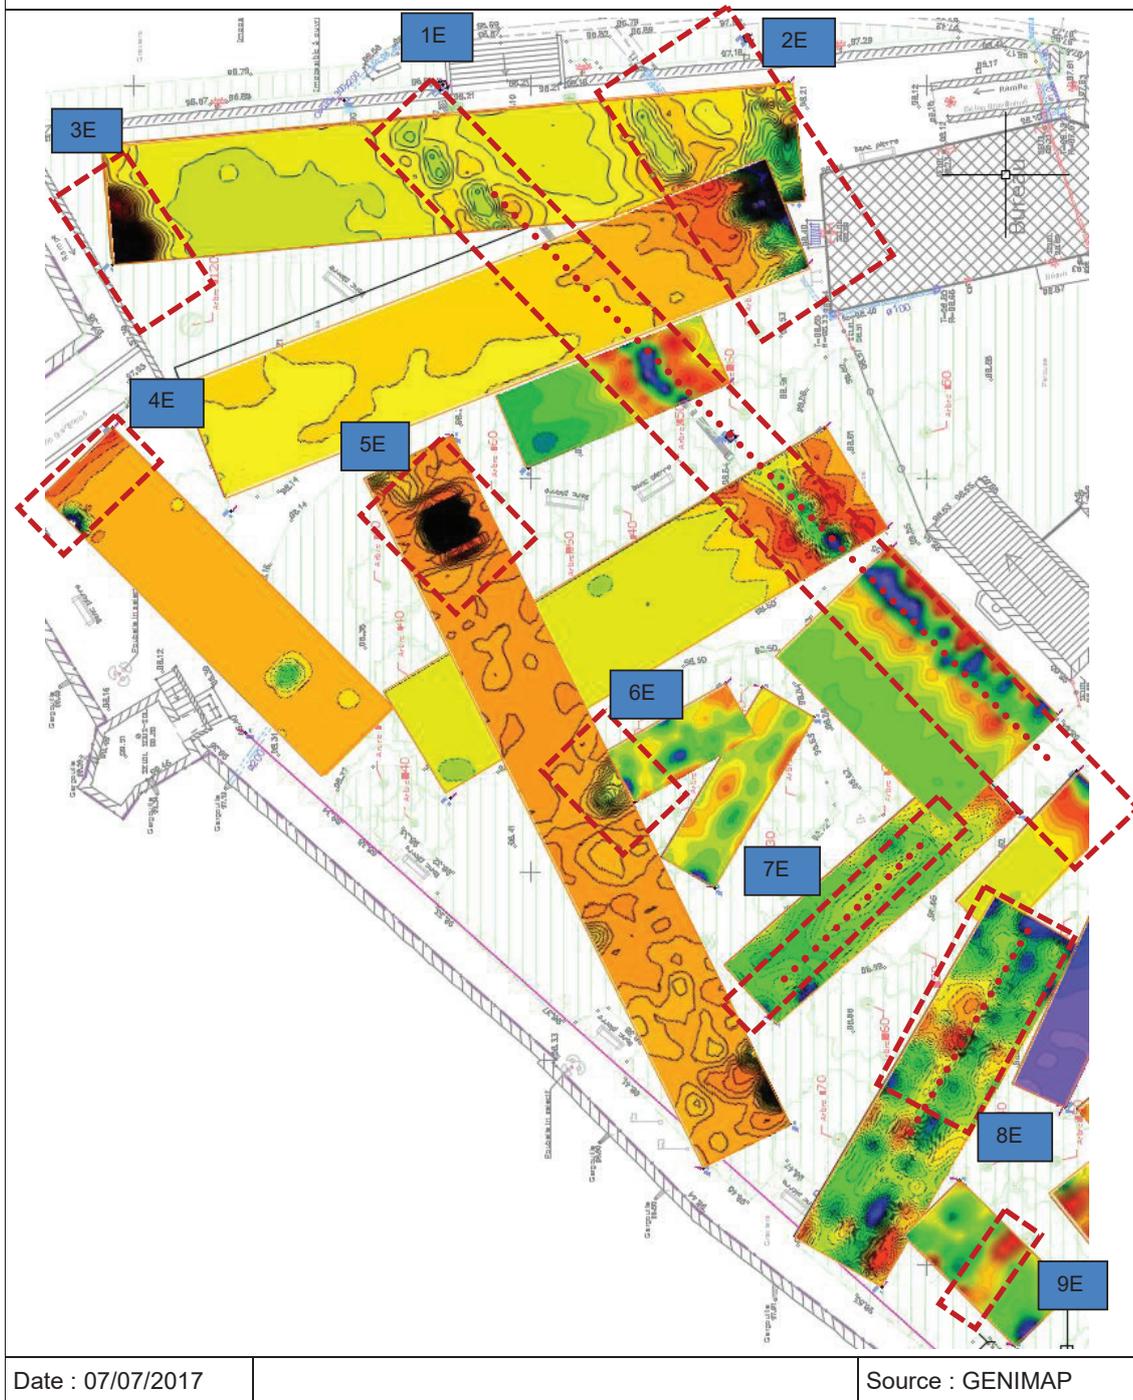
Les résultats du mapping ci-dessus représentent le rendu par méthode électromagnétique à induction. La carte d'iso-résistivité met en évidence la résistivité apparente moyenne sur toute la section. La carte d'anomalie représente un mapping pour un Z moyen de 0.75 mètre. Les zones d'anomalies mises en évidence sont les suivantes :

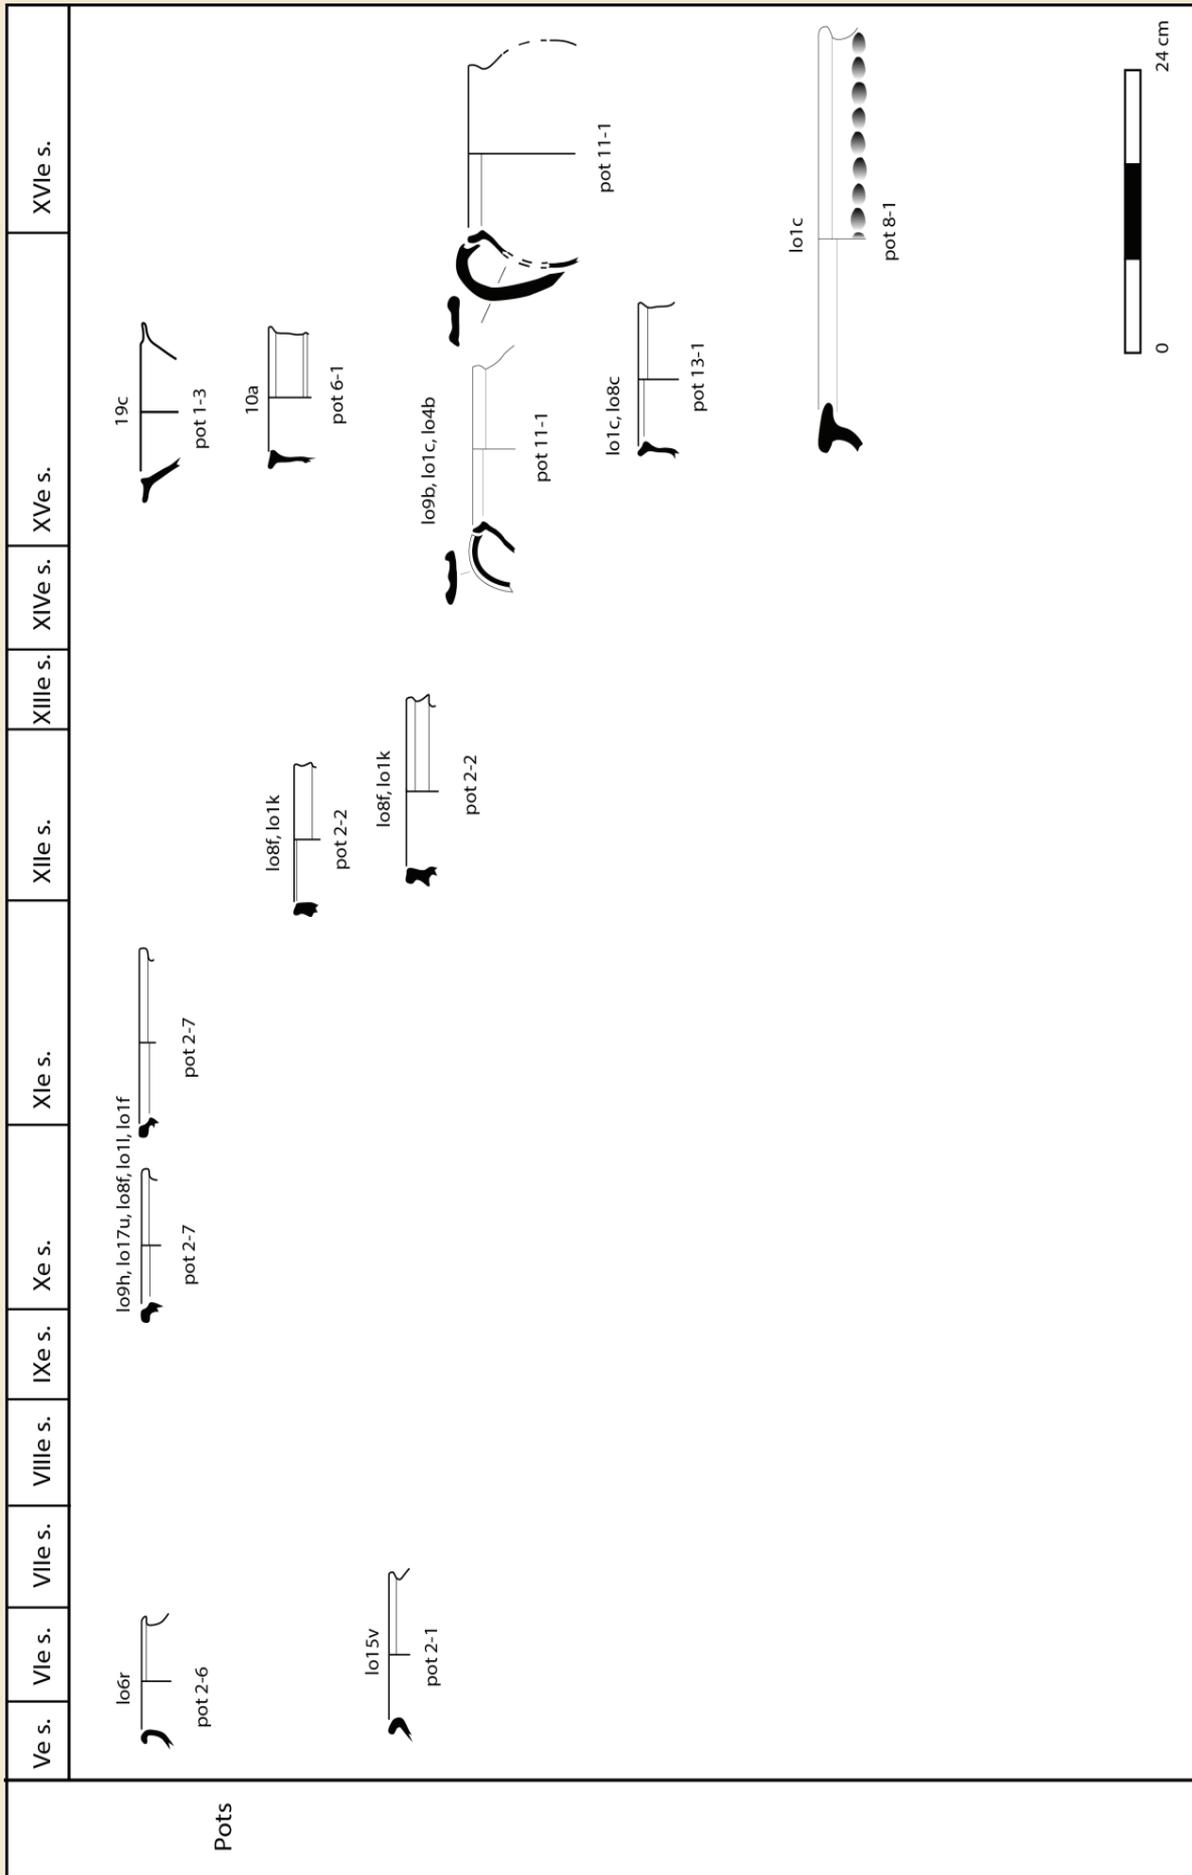
Figure 47 : Chrono-typologie des pots
