Rapport de fouilles archéologiques

Loches - le château

Cinquième campagne de fouilles programmées

Vol. 2 - Annexes : inventaires et études

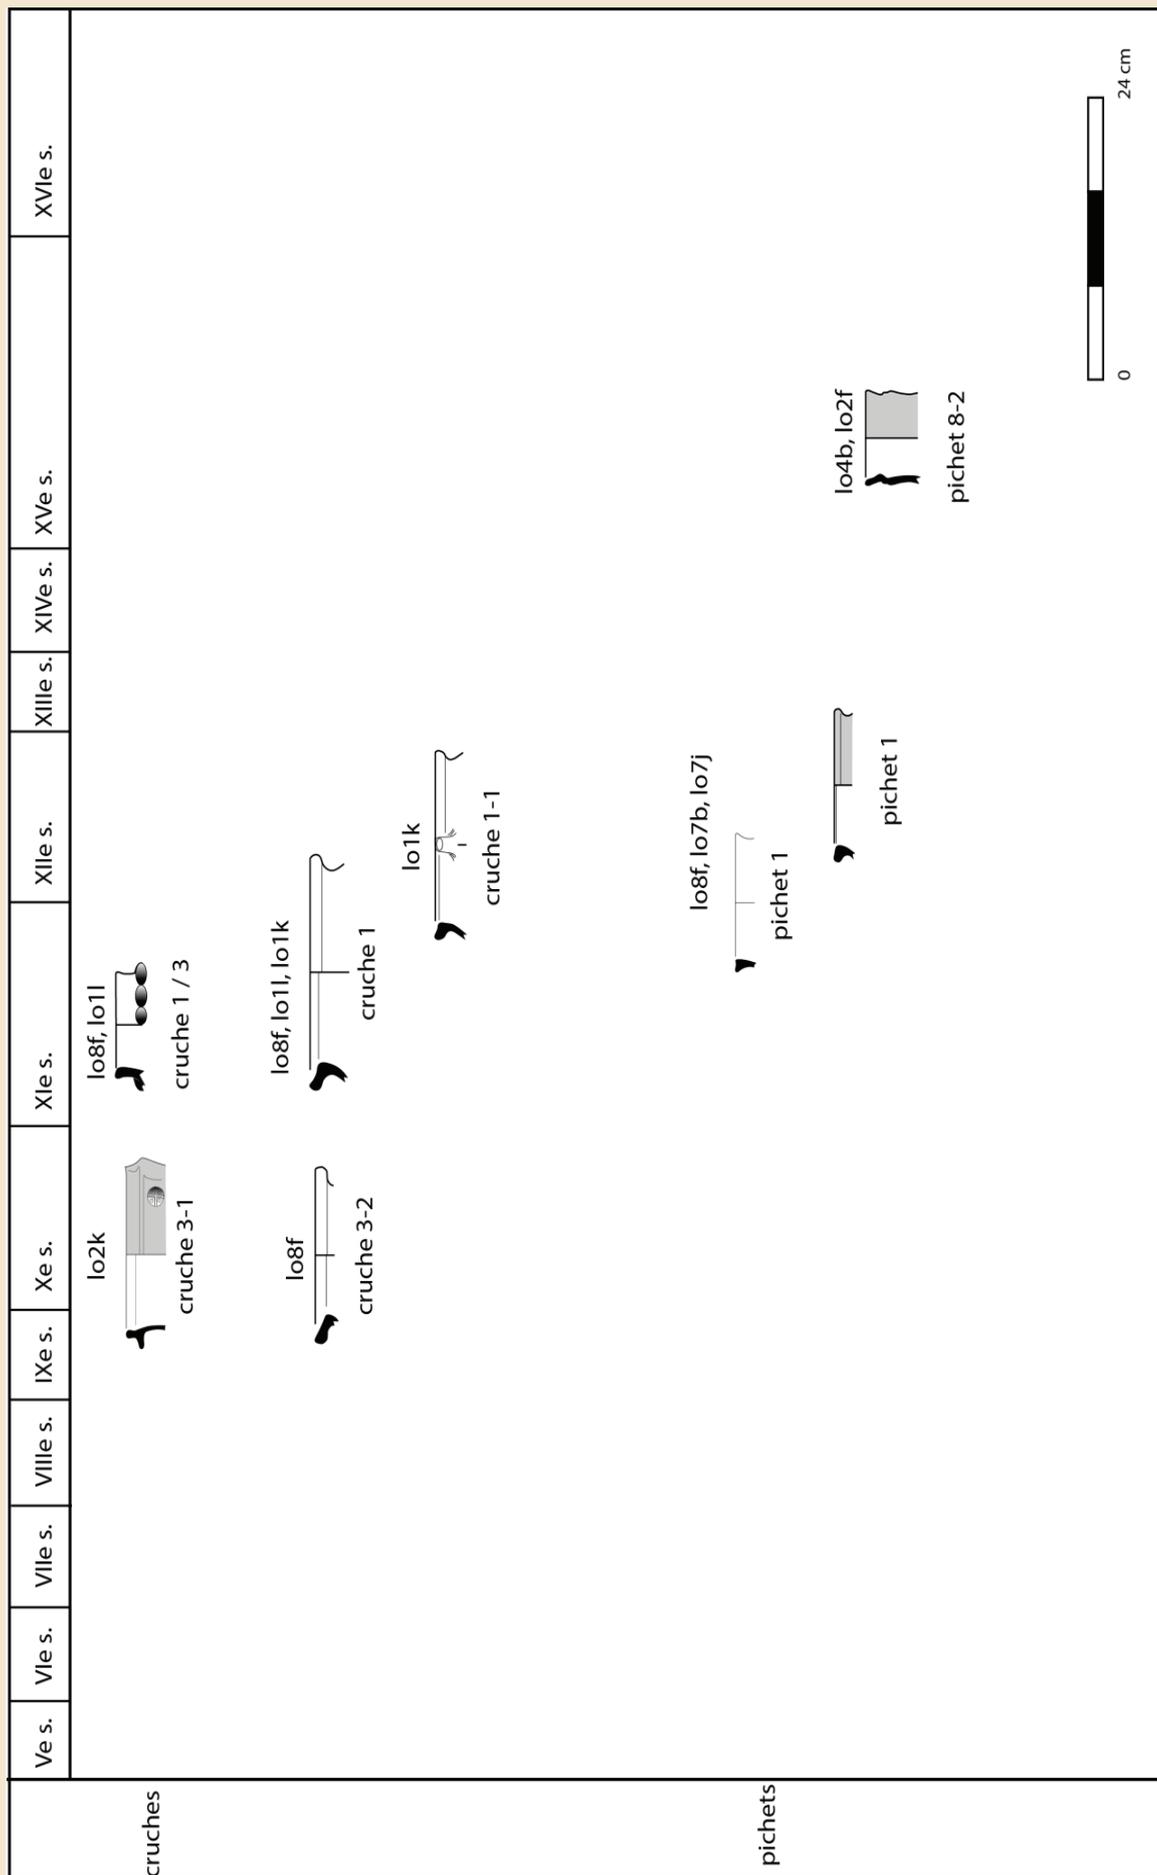
Figure 48 : Chrono-typologie des cruches et des pichets
