# Loches Le château - l'aile sud de la “ Tour Neuve ” Rapport de diagnostic archéologique

## Rapport de diagnostic archéologique

## Le château - l'aile sud de la « Tour Neuve »

Diagnostic archéologique réalisé de septembre 2015 à Février 2017

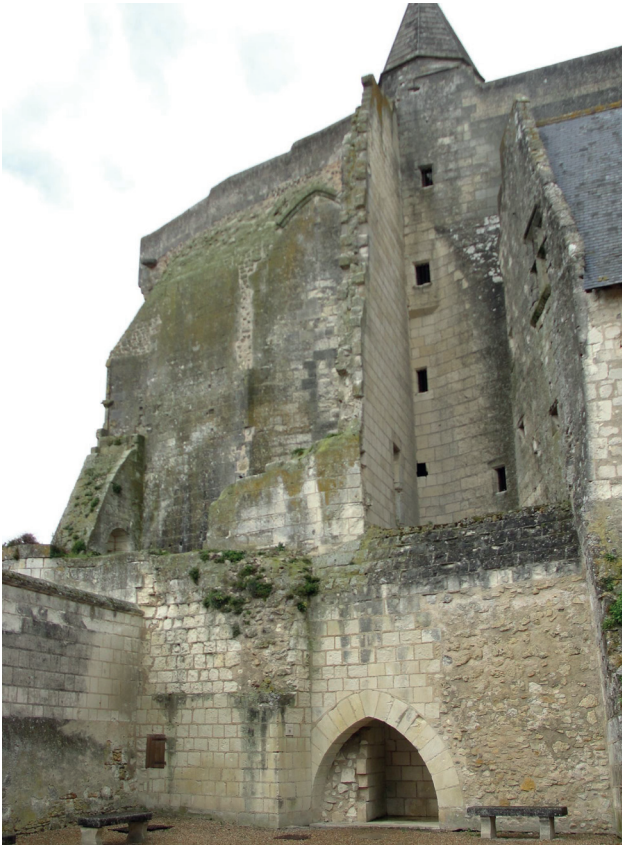
**Figure 7** : Vue d'ensemble du secteur prescrit : l'aile sud effondrée de la «Tour Neuve» et l'espace adjacent, immédiatement à droite.

Ainsi, en premier lieu, les deux sondages préconisés ont été implantés dans chacune des deux pièces de l'aile sud de la « Tour neuve » (sondages 1 et 2, **fig. 7, 8**). Leur dimension respective est de 1,2 et 1,8 m<sup>2</sup>, et leur profondeur n'a pas excédé 1,20 m. La fouille a été entièrement manuelle. Les déblais ont été entreposés à proximité des sondages et ont servi au rebouchage, qui a été effectué immédiatement après l'intervention.

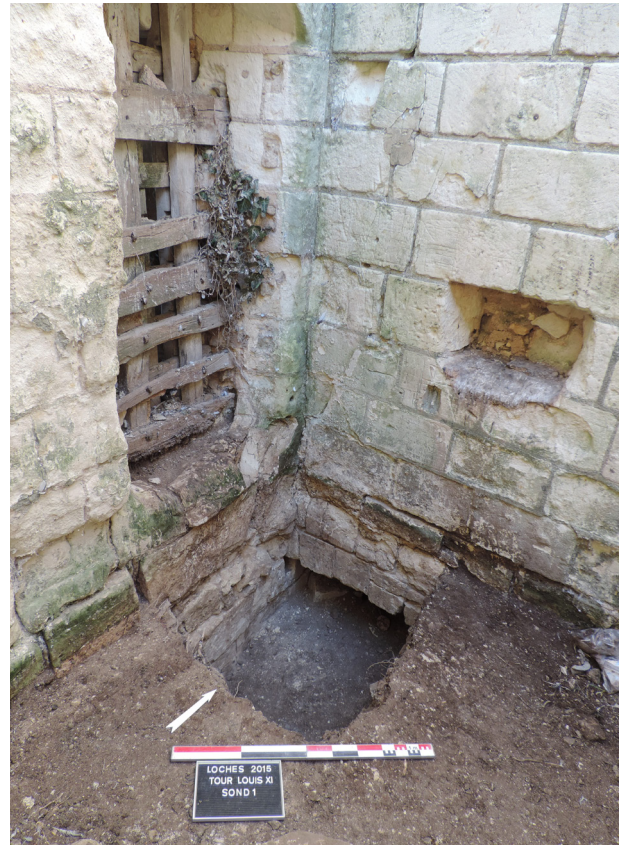
**Figure 8** : Vue du sondage 1, pratiqué dans l'aile sud effondrée de la «Tour Neuve»

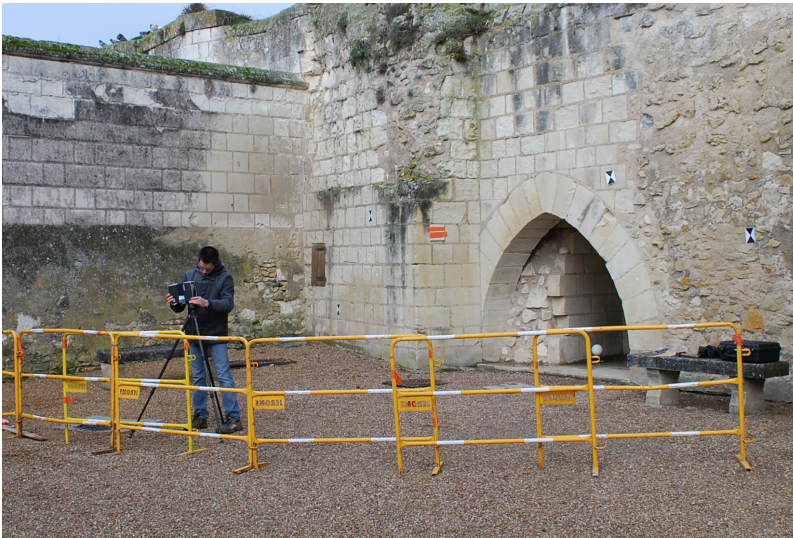
Figure 10 : Session de relevés au scan 3D (sept. 2015)

En ce qui concerne les relevés d'élévation, des techniques de type lasergrammétrie (scan 3D<sup>4</sup>) et photogrammétrie ont été utilisées sur le terrain (**fig. 9, 10**). L'ensemble des élévations de la zone prescrite ont donc fait l'objet de relevés. Les données brutes ont été ensuite traitées (DAO) et analysées (enregistrement) par K. Pellerin dans le

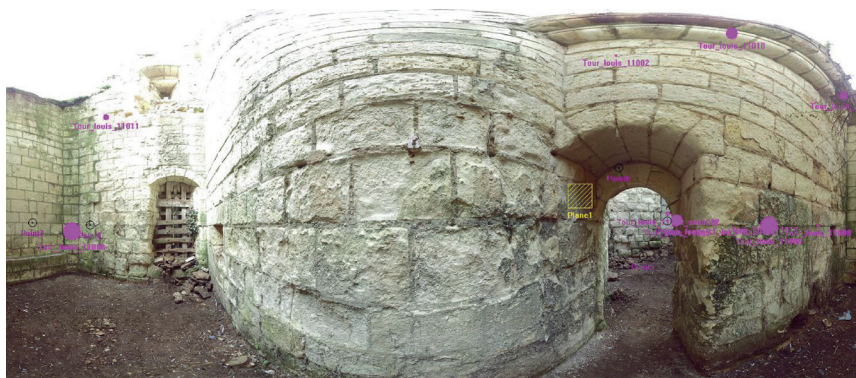
Figure 11 : Exemple d'un relevé brut au scan 3D, dans l'aile sud de la «Tour Neuve»

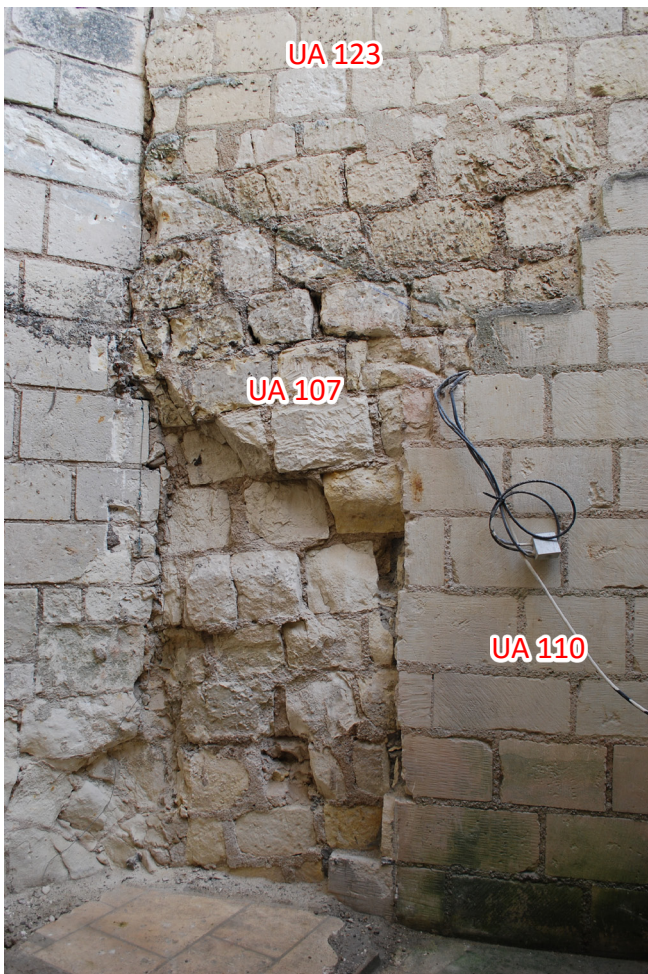
Figure 30 : portion de la chemise, avec ses assises penchées (M7, UA107), redécouverte suite aux démolitions

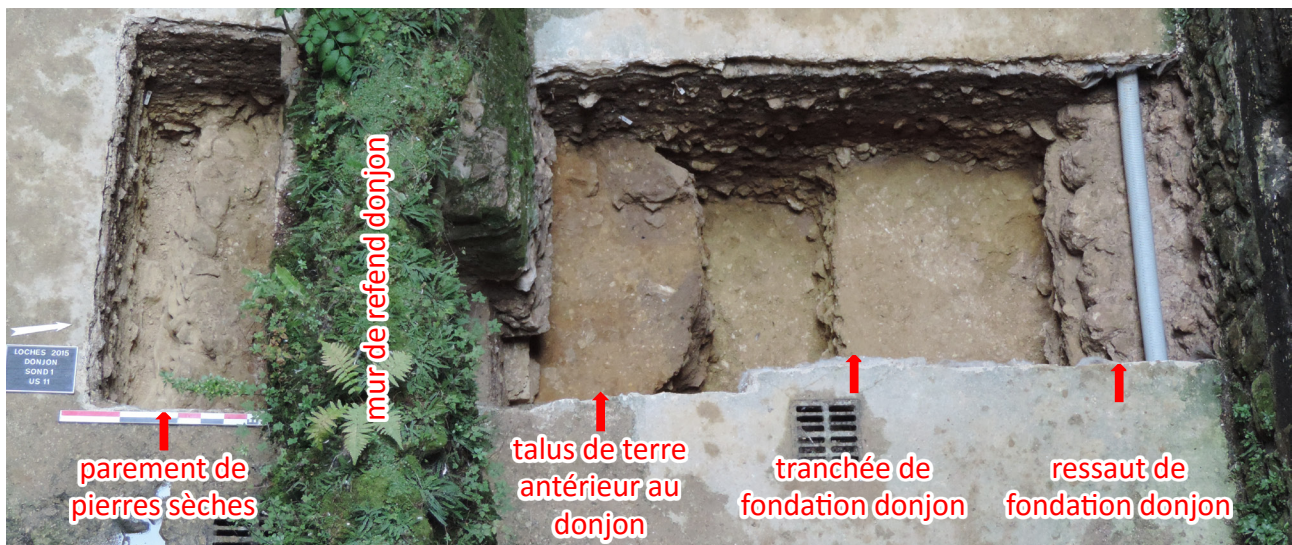
Figure 32 : Vue de détail d'un sondage dans la tour maitresse, avec découverte d'un talus parementé de pierres sèches antérieur au donjon (diagnostic : Papin, Riou à paraître)

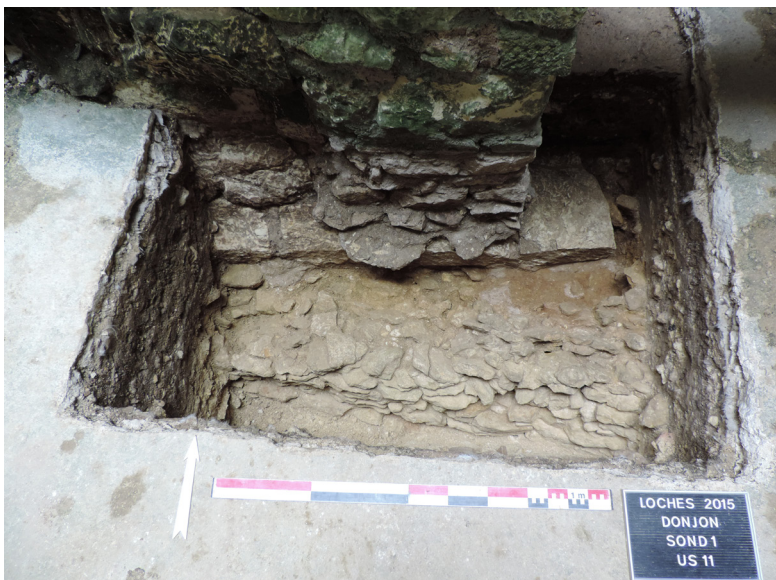
Figure 33 : Vue de détail du parement de pierres sèches (diagnostic : Papin, Riou à paraître)

Ces découvertes permettent donc désormais de poser une nouvelle hypothèse : celle de l'existence d'un grand rempart de terre parementé de pierres sèches, qui barrait totalement l'éperon au sud (fig. 34, 35). La tour maitresse aurait été bâtie au 11<sup>e</sup> s., non pas sur une motte, mais à cheval sur ce rempart de pierres et de terre. Cela permet, en outre, une nouvelle lecture des résultats de carottages géotechniques réalisés avant les restaurations du donjon dans les années 1990, qui ont montré que le socle du calcaire naturel se trouvait côté nord du donjon entre 2 et 3 m de profondeur, tandis qu'il se trouve entre 5 à 6 m côté sud (Le Boulicault 1989). Le talus parementé antérieur à la tour-maitresse découvert dans le sondage, semble ainsi délimiter une forte rupture de pente traversant la zone d'est en ouest. Cette donnée topographique semble

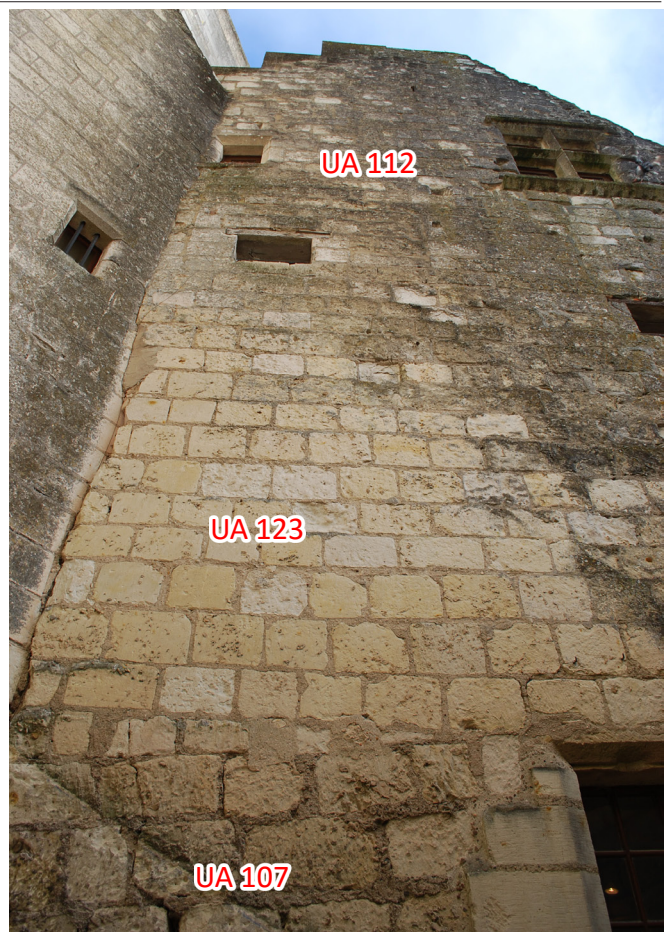
Figure 40 : Vue de la surélévation de la chemise (M7, UA 123)

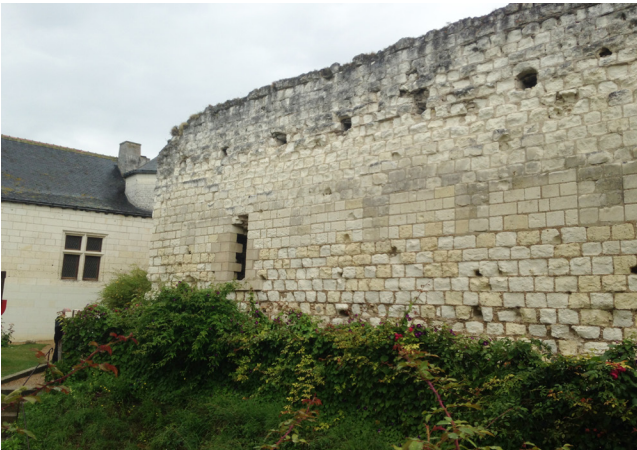
Figure 38 : Vue de la chemise sur le front sud, dont la surélévation a fossilisé le crénelage du premier état

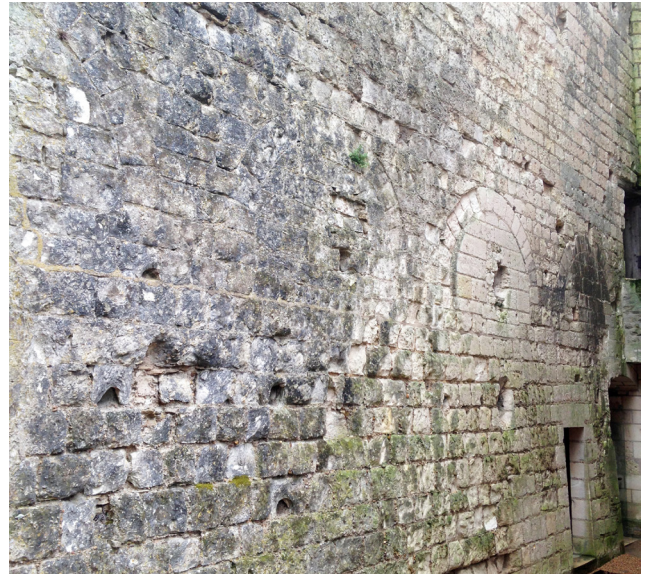
Figure 39 : Vue de la chemise sur le front nord, avec la série d'arcades (bouchées) dans la surélévation

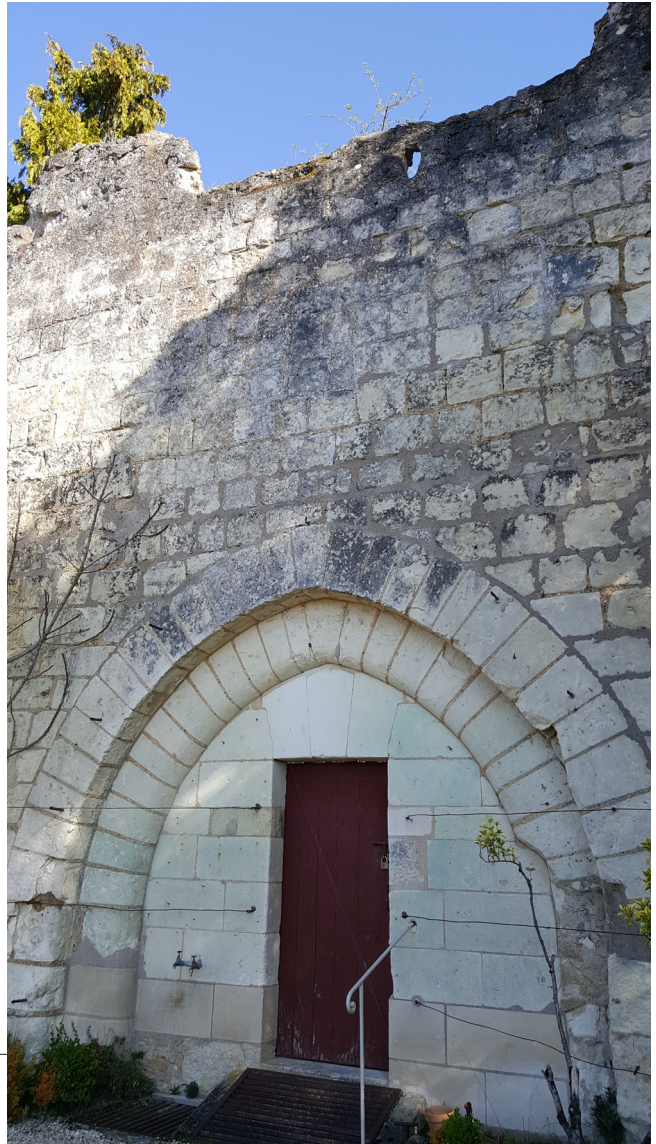
Figure 41 : Vue de la portion conservée de l'enceinte de la fin du 11<sup>e</sup> s. au nord de la «Tour-Neuve», avec son crénelage fossilisé par une surélévation

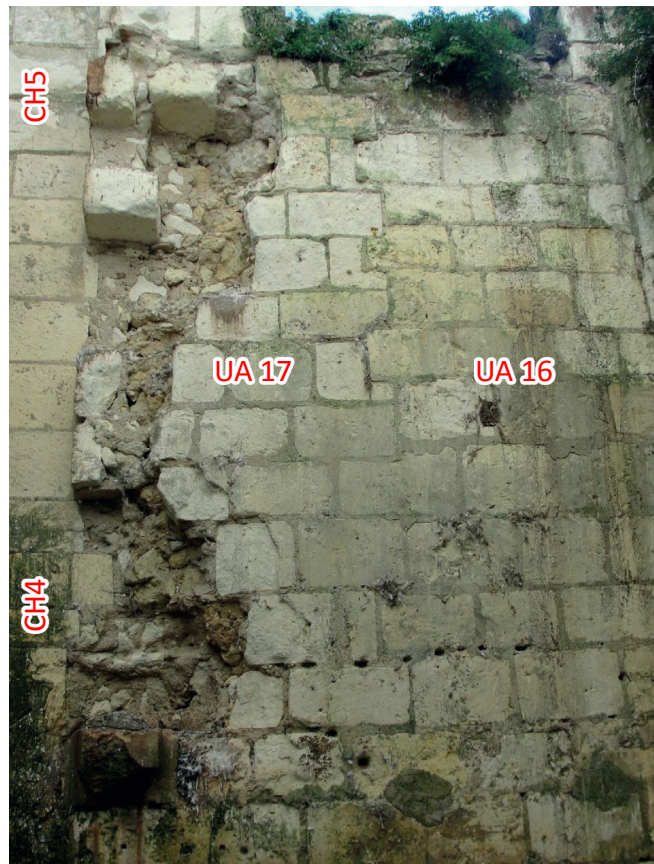
**Figure 42** : Détail du parement conservé de l'enceinte « Henri II » à l'intérieur de la « Tour-Neuve » (M5, UA16), avec le coup de sabre pour l'insertion des cheminées (cliché K. Pellerin).

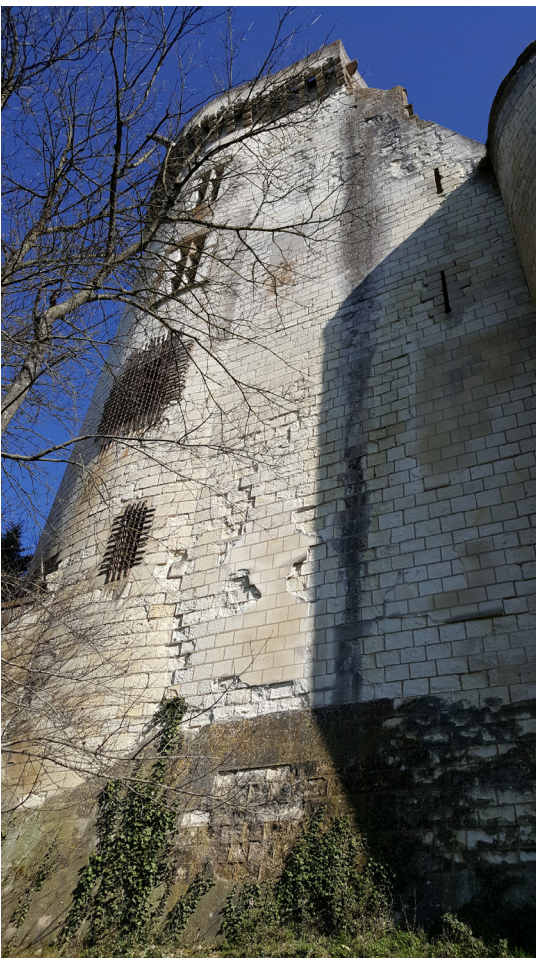
Figure 44 : Vue de la «Tour Neuve» depuis les fossés à l'ouest

Bien que celle-ci se soit en grande partie effondrée en 1815, et que l'état présent date d'une restauration de 1933 (cf. *infra*), l'actuelle terrasse sommitale de la Tour neuve semble toutefois reprendre globalement les disposition d'origine ([fig. 44, 45](#)). C'est ce que semblent en tout cas indiquer les documents iconographiques déjà mentionnés ([fig. 68](#)) : la tour apparaît couverte d'une plateforme ceinturée d'un mur bahut. La restitution d'un possible crénelage n'est pas assurée, dans la mesure où l'iconographie semble plutôt indiquer le contraire, avec un mur plein, peut-être simplement ajouré pour l'installation de pièces d'artilleries. Les documents anciens montrent également que l'édifice était entièrement couronné de mâchicoulis,

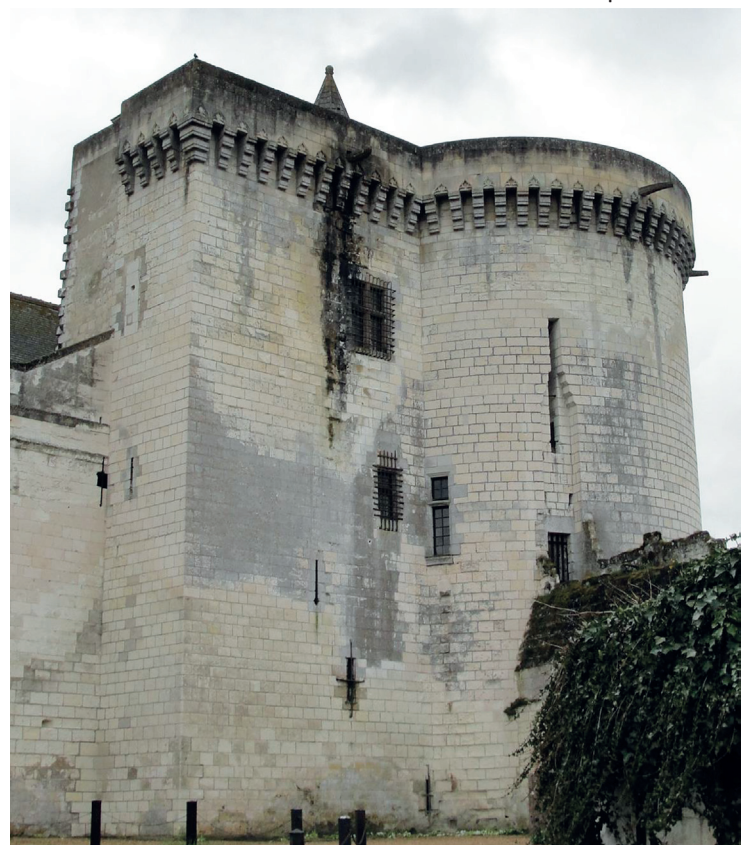
Figure 45 : Vue de la «Tour Neuve» depuis le nord

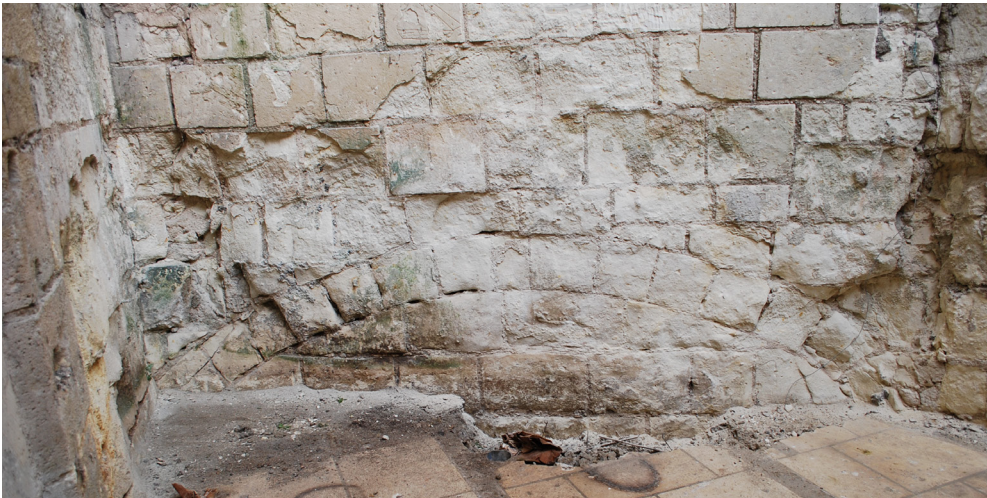
Figure 47 : Arc de décharge UA94, à la base du mur M6 de la cage de l'escalier à vis

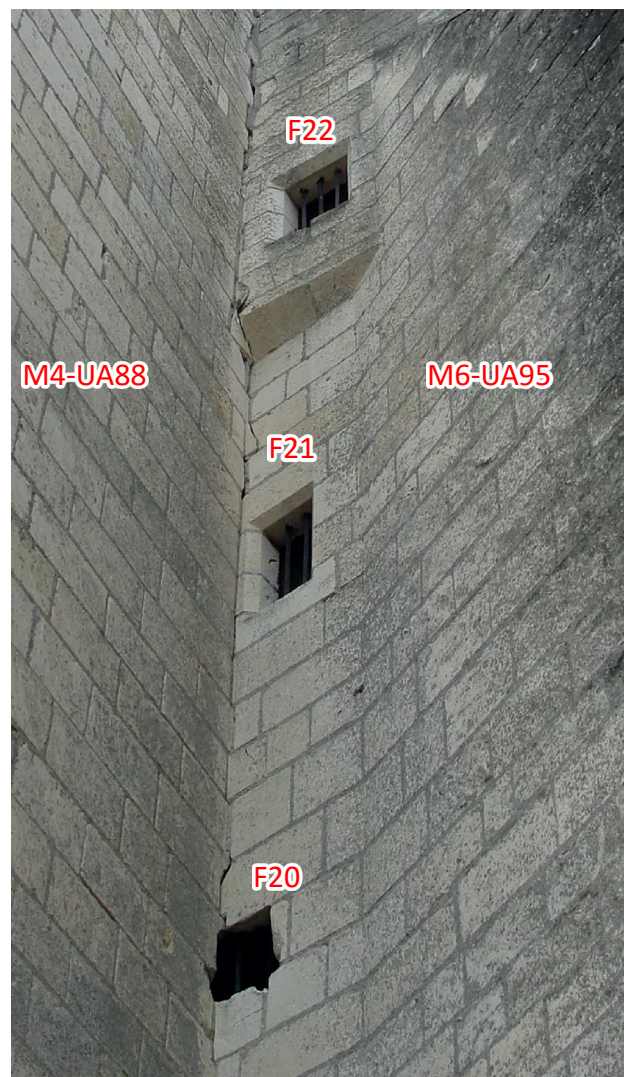
Figure 48 : Vue de détail de l'ancrage du mur M4 dans le mur M6 de la «Tour Neuve»

plusieurs niveaux du mur M2, ainsi que l'insertion du mur M4 dans le parement du mur M6, ne semble devoir s'expliquer que par une modification substantielle du programme de construction de la « Tour neuve » au cours du chantier. Par extension, il est possible que cela soit une des causes de l'effondrement de 1815, ces ajustements plus ou moins heureux ayant probablement entraînés un certain nombre de faiblesses architectoniques, ayant pu rendre cette partie de la tour moins solide.

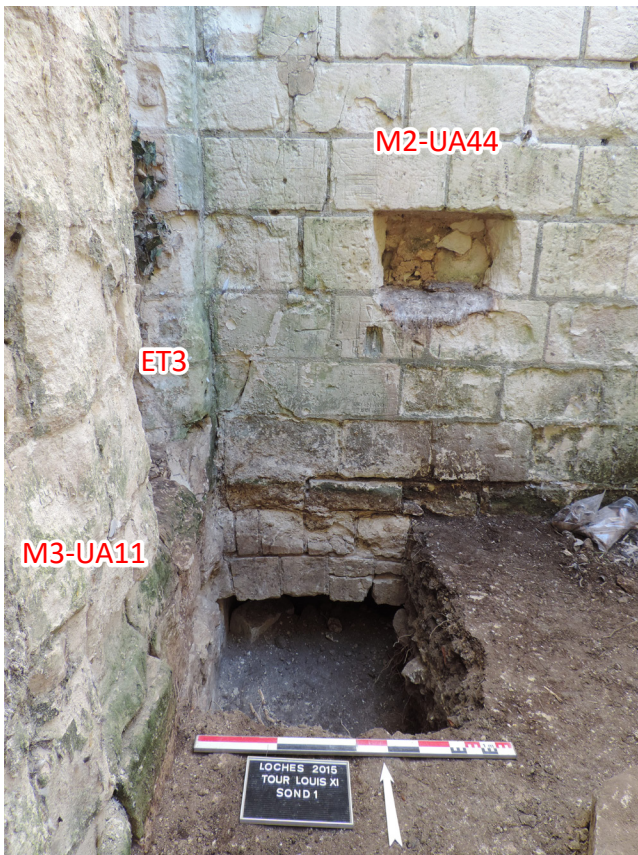
Figure 50 : Vue du sondage 1, pièce occidentale de l'aile sud de la «Tour Neuve»

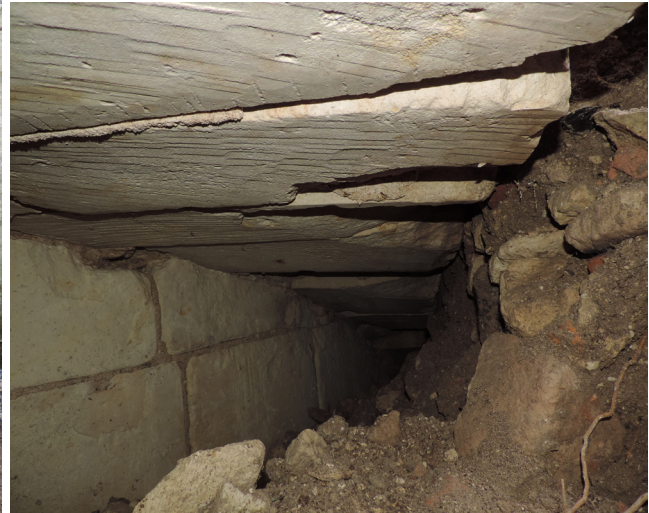
Figure 51 : Vue de détail de l'encorbellement mis au jour dans le sondage 1

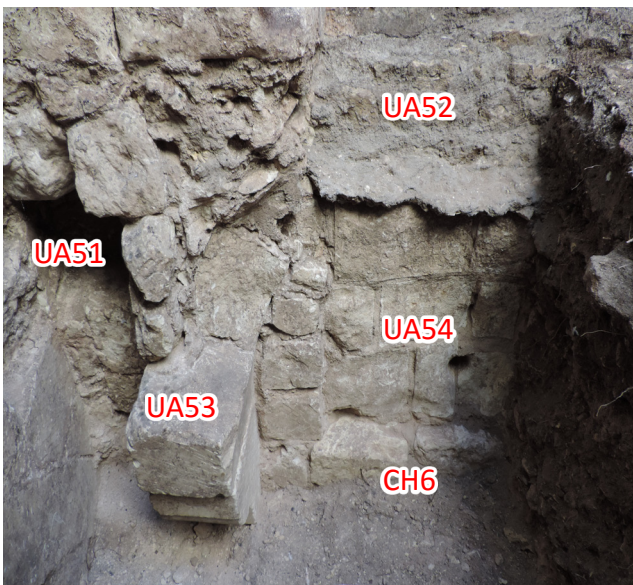
Figure 54 : Vue de détail du mur M5, mis au jour dans le sondage 2, avec le trou de poutre (UA51) et le corbeau de la cheminée (CH6)

traces du solivage d'un plancher disparu. Un trou laissé par l'ancrage d'une poutre est ainsi bien identifiable à l'angle du mur sud et est (sondage 1, M5/M4, UA51, [fig. 53, 54](#)), tandis qu'une assise de moellons, correspondant au niveau de l'ancien plancher, est visible sur le mur ouest (M3, UA 56, [fig. 56](#)). En dessous, les parements de moyen appareil se poursuivent en profondeur, sur toute la hauteur des sondage effectués (soit environ 1 m observé).

Dans le sondage 2, sur le mur sud (M5), les vestiges du départ d'un petit arc de décharge, surmontant un corbeau en tuffeau jaune (UA53, [fig. 54, 55](#)), forment ici les indices de l'existence d'une cheminée équipant un niveau inférieur aujourd'hui complètement enfoui (M5, CH6). Ce système de cheminées superposées se retrouve en effet à l'identique aux deux niveaux supérieurs (CH4 et 5, [fig. 57, 58](#)).

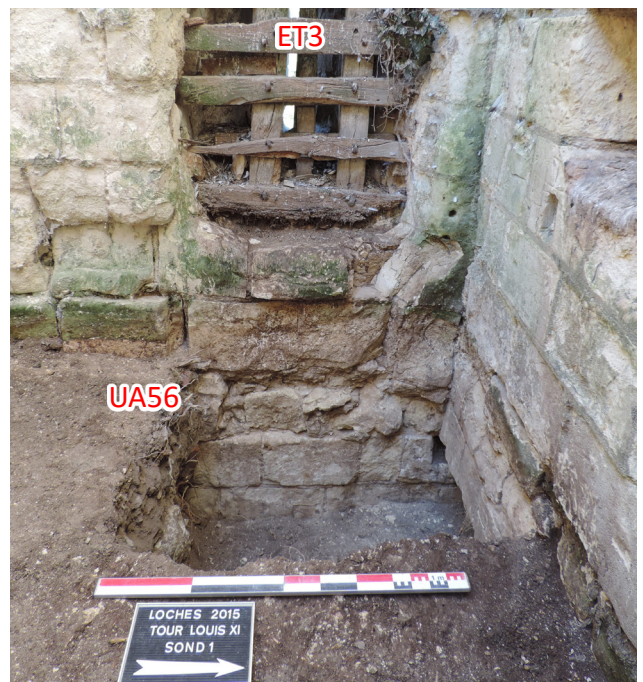
Figure 56 : Vue de détail du mur M3, mis au jour dans le sondage 1, avec la trace du niveau de plancher UA56

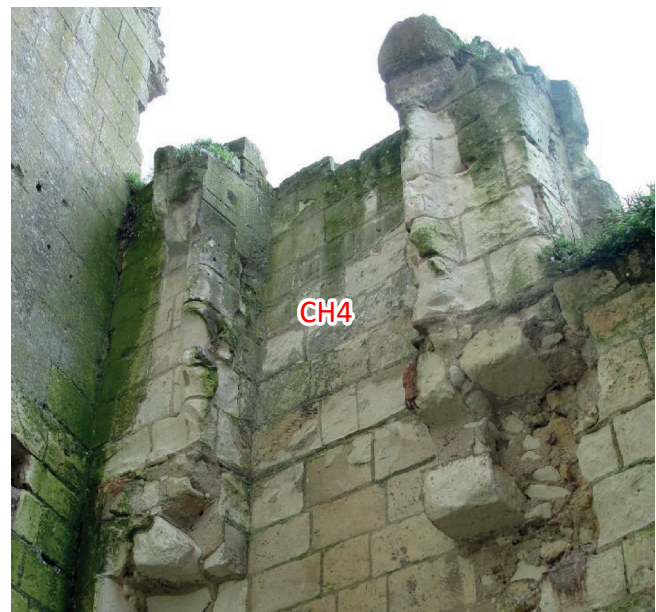
Figure 58 : Vue de détail de la cheminée du niveau 2 de l'aile sud (M5, CH4) (cliché K. Pellerin).

Les pièces orientales de l'aile sud sont équipées aux niveau 1 et 2 d'une cheminée (M5 : CH4, 5, fig. 26, 57, 58) et d'une fenêtre ouvrant à l'est (M4 : F8 et 10, fig 63). Cette configuration est donc également supposée pour le niveau 3 dont la plus grande partie a disparu en 1815. Les cheminées, en parties détruites, possédaient un foyer rectangulaire surmonté d'un manteau reposant sur des corbeaux prismatiques en tuffeau jaune. Dans les pièces occidentales, deux archères-cannonnières à louche, à embrasure triangulaire, sont aménagées dans le mur ouest aux niveaux 1 et 2 (M3 : ET2 et 3, fig. 64, 65). Elles sont disposées dans une niche couverte d'un arc surbaissé (ET3) ou d'un arc en plein cintre (ET2). Au regard de leur hauteur, ces embrasures pouvaient aussi bien servir à un arbalétrier qu'à une personne équipée d'une arme à feu. Sans trace de fixation pour des canons de petit calibre, ces ouvertures semblent donc prévues pour des armes épaulées. Au niveau 2, les vestiges d'un seuil de

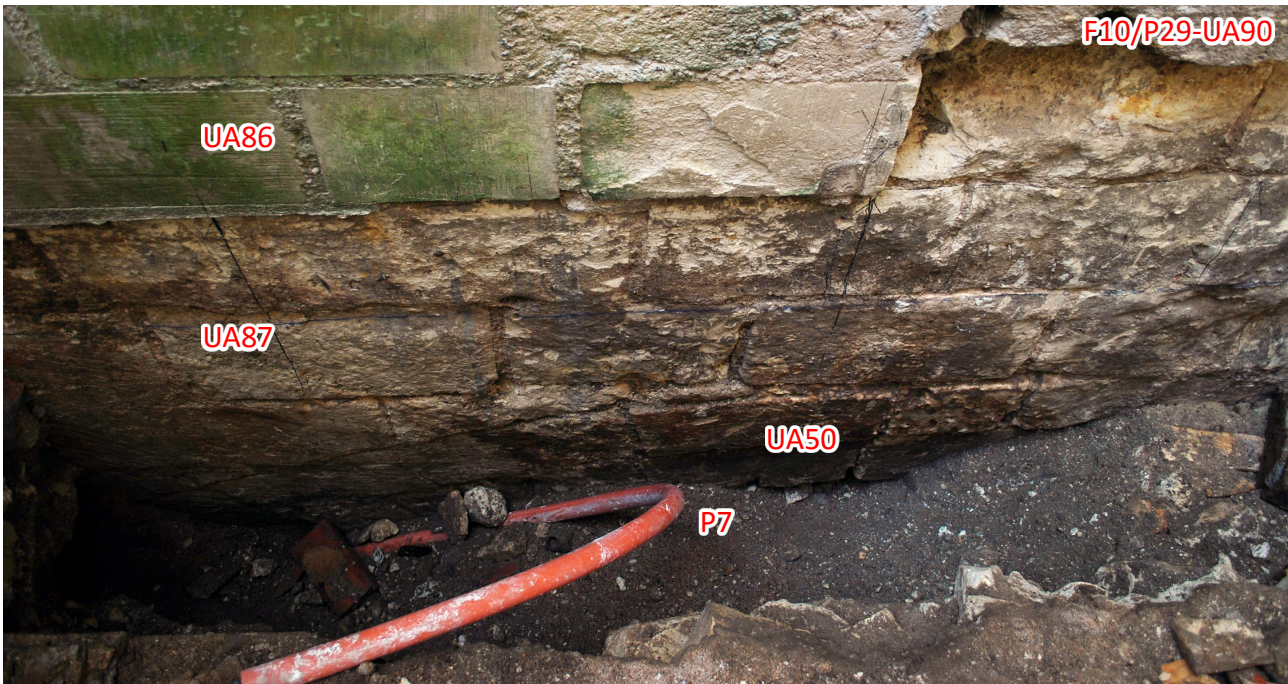
Figure 59 : Vue du sondage 3 (surveillance de travaux de février 2017), en secteur 2, avec apparition de l'arc UA 50 (P7, M4, parement est)

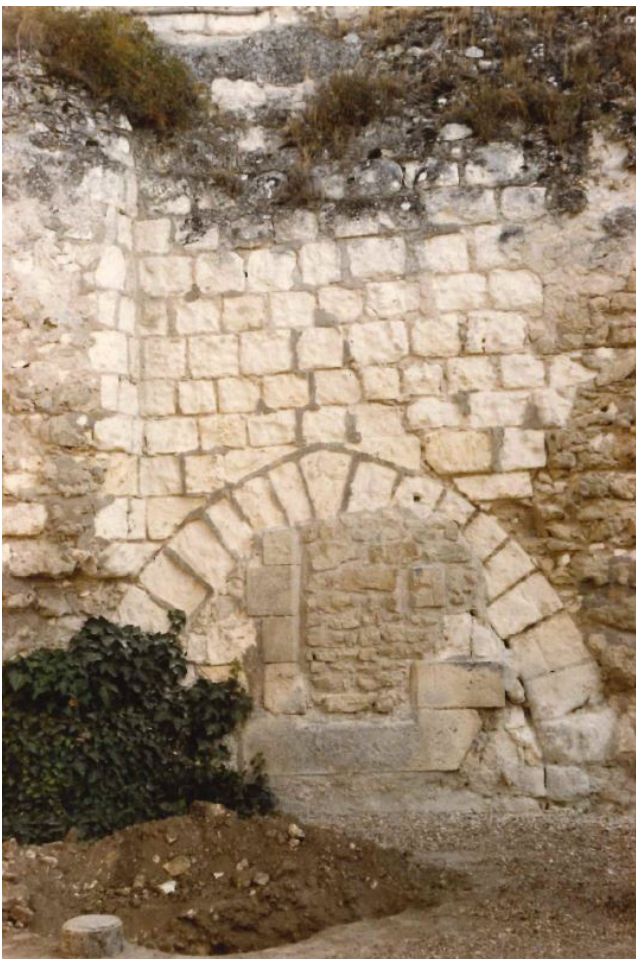
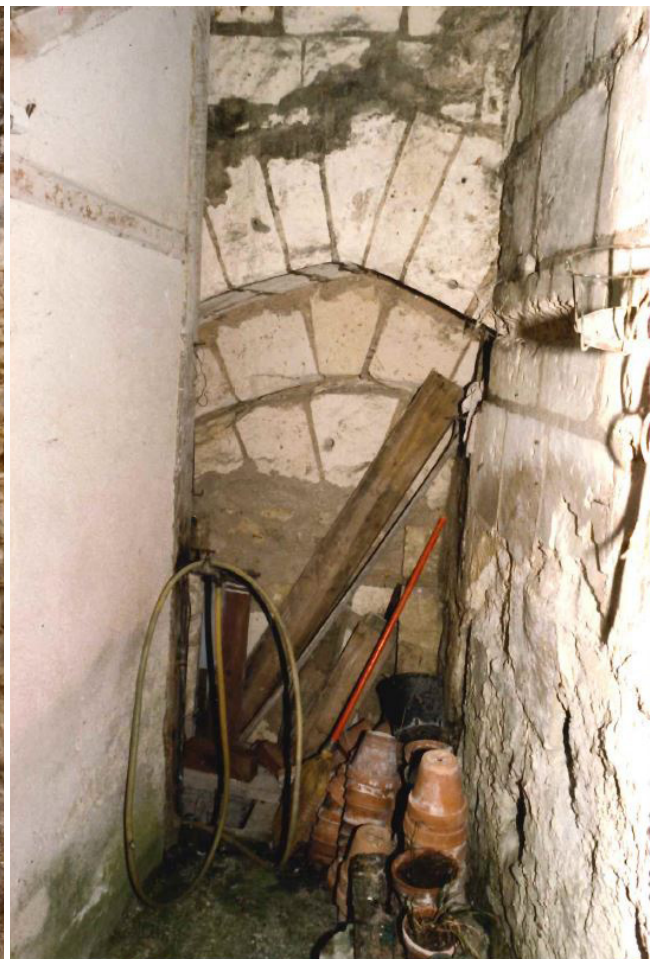
Figure 60 : Photographies de la porte P30, avant la restauration de 1987. Vue depuis la cour au sud (à gauche) et depuis l'intérieur du réduit des sanitaires (à droite) (Direction du Patrimoine et de l'Architecture, CD37)

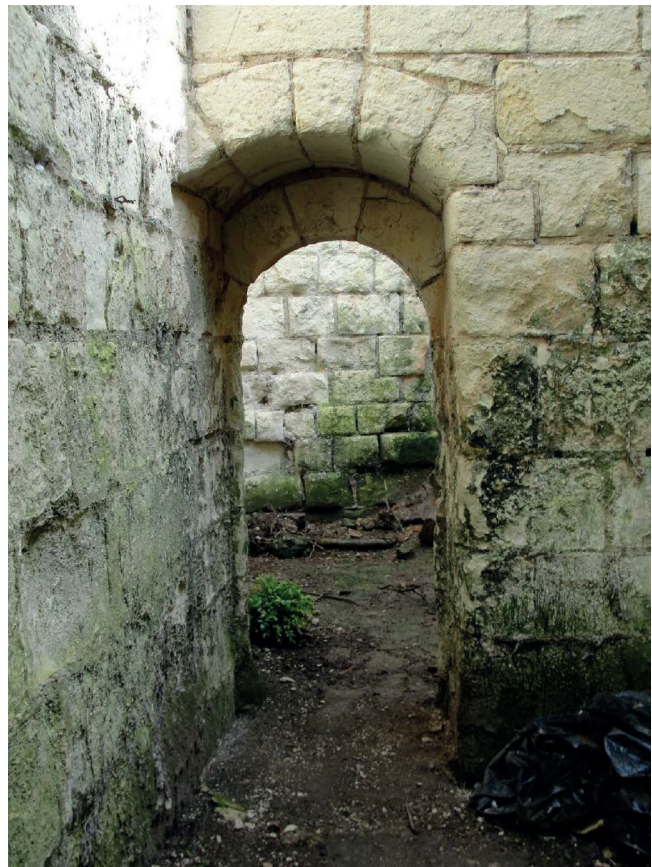
Figure 61 : Vue de la porte P1, dans le mur de refend M1 au niveau 1 de l'aile sud de la «Tour Neuve» (cliché K. Pellerin).

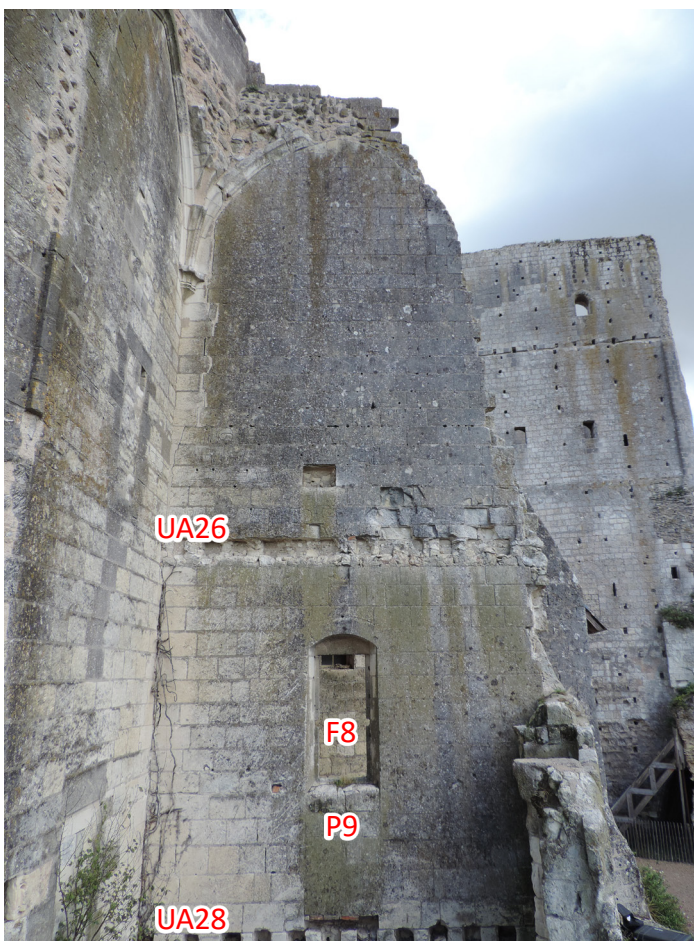
Figure 63 : Vue des restes du mur est, aux niveaux 2 et 3 de l'aile sud (M4)

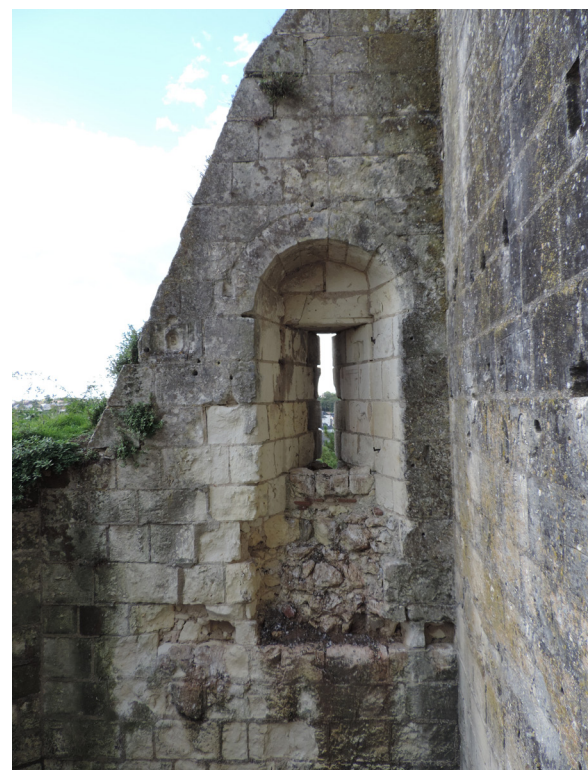
Figure 64 : Vue de l'embrasure de tir ET2, au niveau 2 de l'aile sud, mur ouest (M3)

Cette période carcérale a laissé quelques traces matérielles. Les principales adaptations de la tour en prison résident dans les vestiges d'obturations sur pratiquement toutes les fenêtres donnant sur l'extérieur. Les plus remarquables se situent sur le mur ouest de l'aile sud (M3), dont les ouvertures donnent sur la ville. L'archère canonnière ET3, au niveau 1, comporte encore deux séries de barreaux de bois encore parfaitement en place (M3, UA64, [fig. 18, 63](#)). De plus, des traces d'une barricade plus ancienne sont visibles, par une autre série de trous de poutres bouchés au mortier. Pour l'ouverture du niveau 2, les traces de bouchage sont moins présentes : seul le réaménagement de l'appui ainsi que des traces peu marquées de rainures sont discernables (ET2, UA65, [fig. 64](#)). Au niveau 3, les empochements des pièces de bois barricadant la

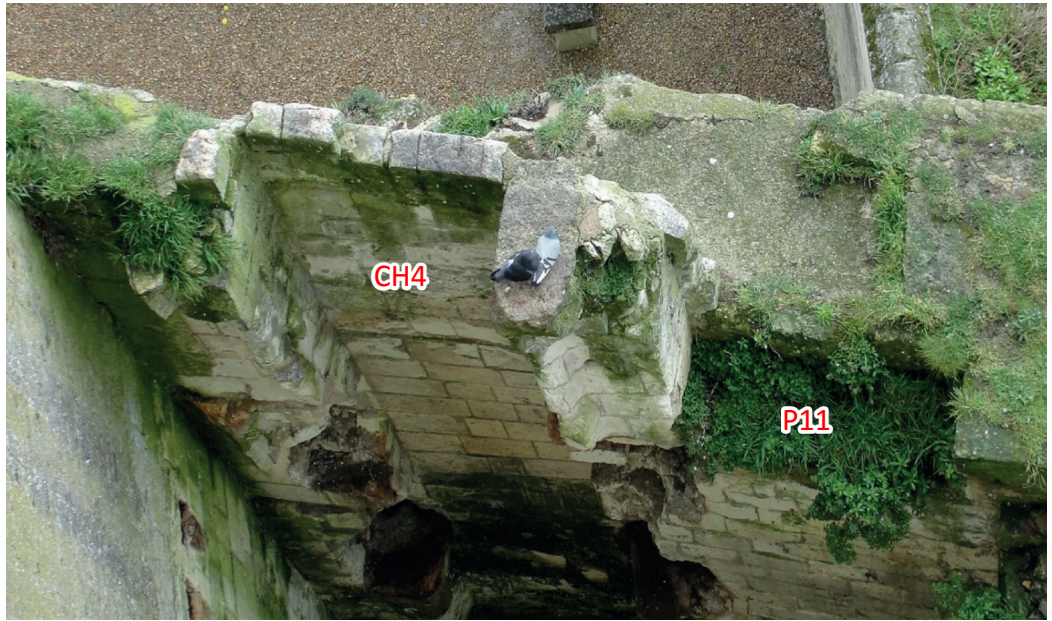
Figure 66 : Vue des restes de la cheminée CH4 et de la porte P11, sur l'arase du mur sud (M5) (cliché K. Pellerin).

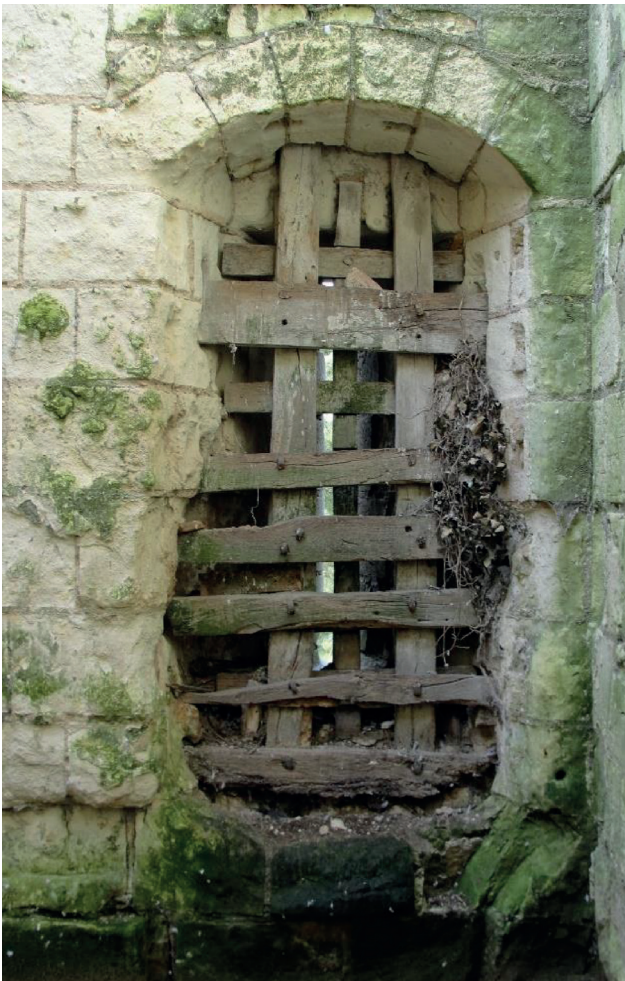
Figure 65 : Vue de l'embrasure de tir ET3, au niveau 1 de l'aile sud, mur ouest (M3) (cliché K. Pellerin).

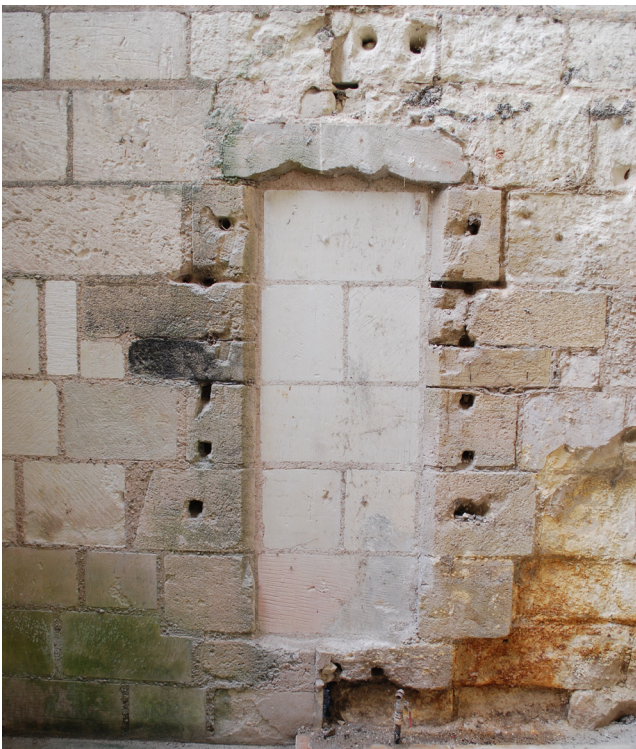
**Figure 69** : Vue de la fenêtre F10, transformée en porte P29, au niveau 1 de l'aile sud, mur est (M4, parement extérieur)

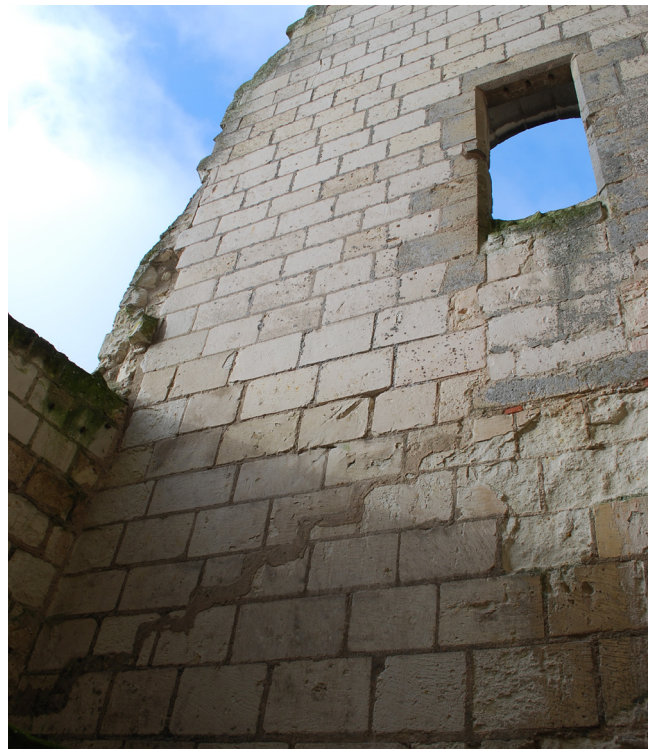
**Figure 70** : Vue de la fenêtre F8, transformée en porte P9, associée à la trace d'escalier (UA89), au niveau 2 de l'aile sud, mur est (M4, parement extérieur)

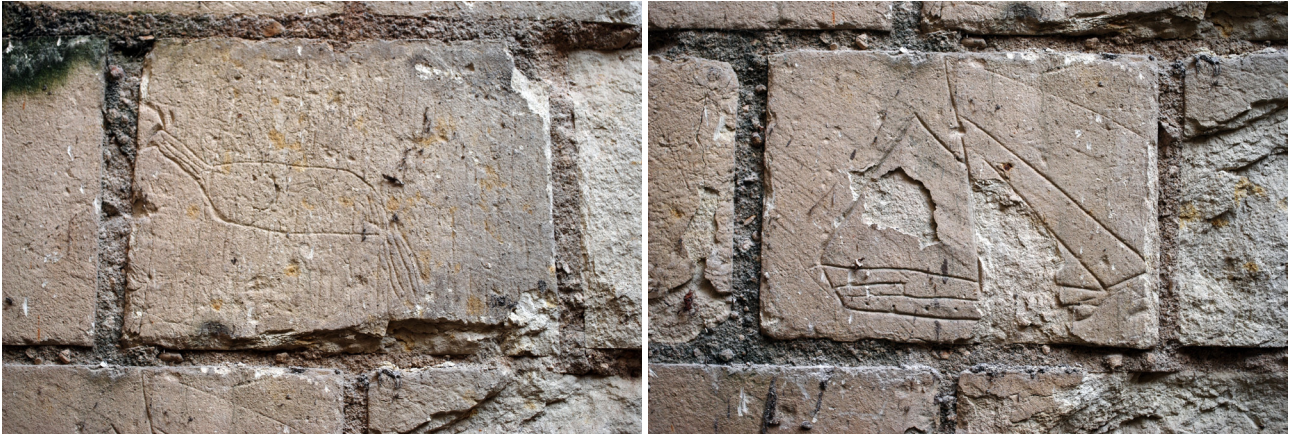
Figure 71 : Exemples de graffitis, redécouverts lors des travaux de démolition des sanitaires en 2017, dans l'espace adjacent à l'est de l'aile sud de la «Tour Neuve» (M6, UA95)

ce dont témoignent certainement les quelques graffitis anciens encore visibles au niveau 1, sur les parements du mur M6 (fig. 71).

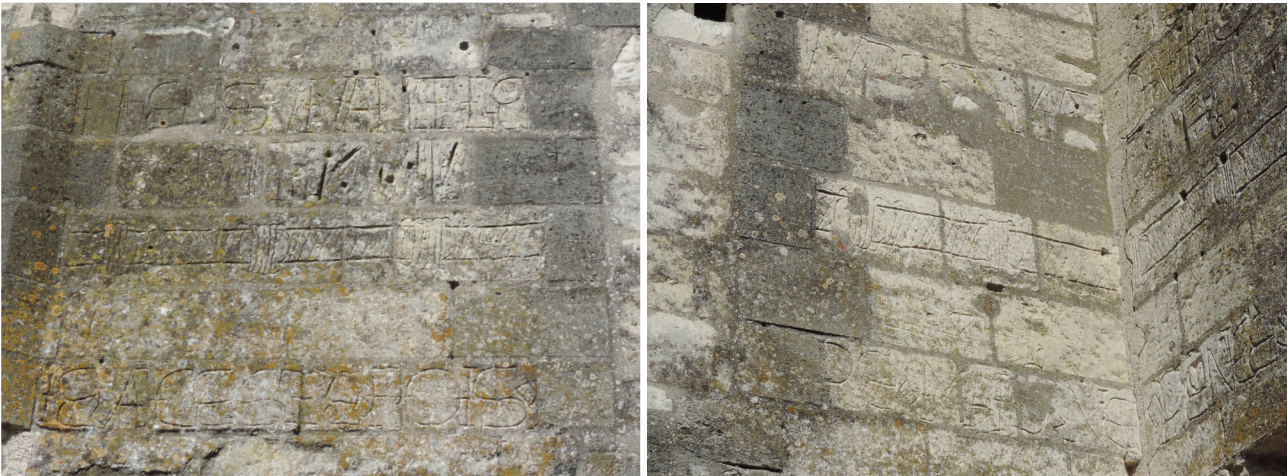
Figure 72 : Photographies de détail du «décor» gravé de la pièce orientale du niveau 3 de l'aile sud, attribués à L. Sforza (M2, en haut ; et M4, à droite)

Parmi ces graffitis, figure un ensemble particulièrement remarquable situé dans la pièce orientale du niveau 3. D'après de nombreux observateurs, ceux-ci seraient attribuables à Ludovico Sforza, dans la mesure où l'on retrouve ici certains motifs figurant également sur la fresque ornant cachot attribué au duc de Milan déchu, situé dans la tour du Martelet (fig. 72). De même, la

murs effondrés en 1815 (ouest, M1 et sud, M5). Il comporte notamment une frise horizontale sur la troisième assise, décrite par E. Gautier comme une « cordelière à nœuds », en tout point similaire à celles figurant sur la fresque de la tour Martelet. La deuxième et la cinquième assise portent une inscription profonde, dont les lettres occupent toute la hauteur de la pierre. Curieusement, E. Gautier n'en donne pas de transcription complète. Ces inscriptions ne sont en effet que fragmentaires, à la fois parce qu'elles se poursuivaient sur les murs disparus et parce qu'en partie érodées pour ce qu'il en reste. On peut cependant encore y lire les quelques lettres suivantes :

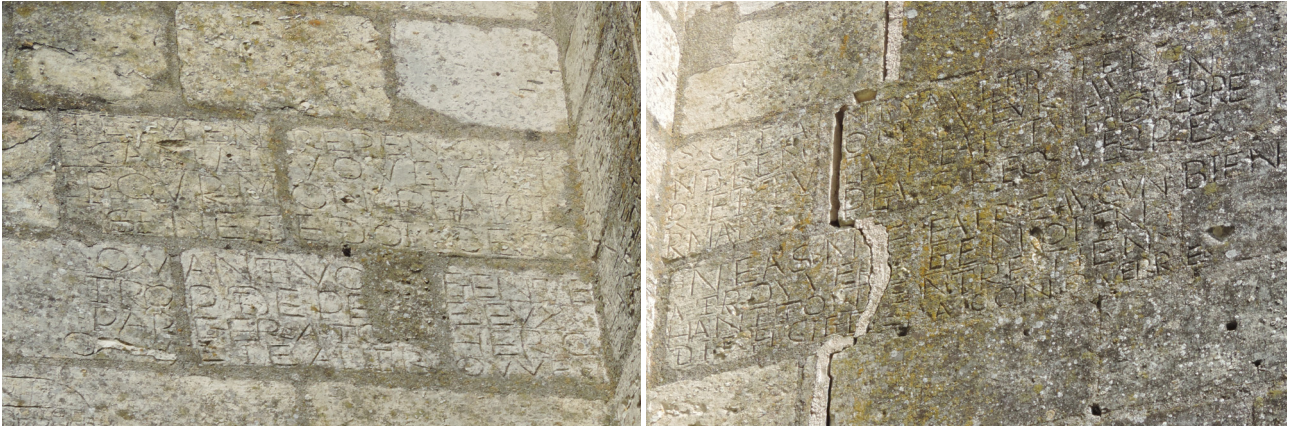
Figure 73 : Inscription gravée attribuée à L. Sforza, à l'angle des murs M2 et M4, sur les neuvième et dixième assises du niveau 3

transcriptions complètes. L'une d'entre elle se situe à l'angle des murs M2 et M4, sur les neuvième et dixième assises de ce niveau 3 : « JE MEN REPENS CELA NE VAVT RIEN / CAR IAI VOVLV IONDRE MON CVEVR AV TIEN / POVR MON PLAISIR ET TU LUI FAICTZ LA GUERRE / SI NE TE DOIS DESORMAIS PLUS REQVERRE / QVANT VOVLNTE ME FAIRE AVLVCN BIEN / TROP DE PEINE EVX A TROUVER LE MOIEN / PARLER A TOI CHERCHANT TON ENTRETIEN / QVE IAI TROUVE DIFICILE A CONQVERE » Cette inscription est encore entièrement lisible aujourd'hui (fig. 73).

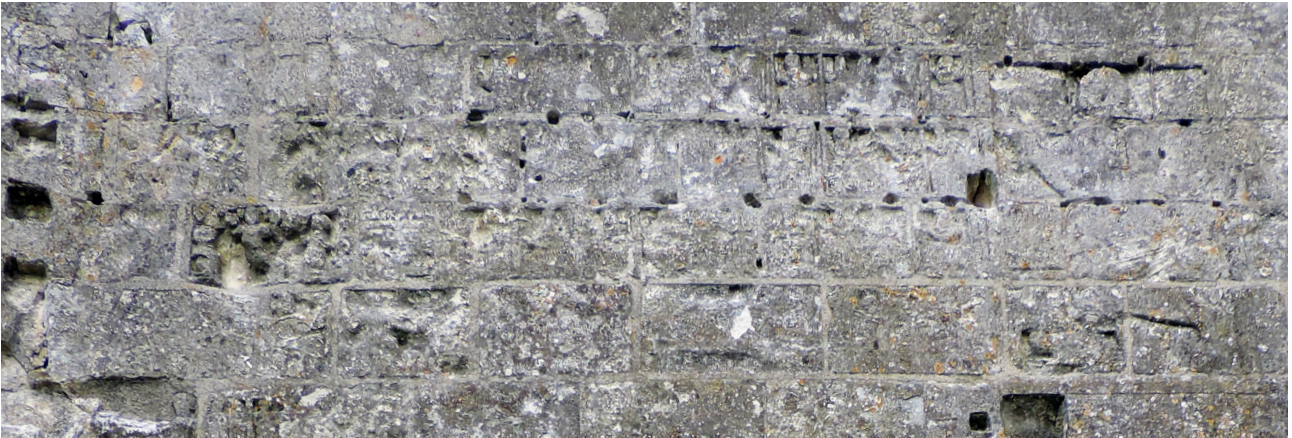
Figure 74 : Décor gravé («procession?»), pièce occidentale du niveau 3 de l'aile sud (M2)

A ce même niveau 3, mais dans la pièce occidentale, se trouve un autre très important décor gravé sur le mur M2, pratiquement sculpté en bas-relief. Celui-ci n'appartient pas au même ensemble que celui attribué à Sforza. E. Gautier le décrit de la manière suivante : « dans un coin, une grande procession est aussi sculptée profondément. Un homme à genoux sur un coussin, dans l'attitude de la prière, paraît être l'auteur de ces sculptures, qui, d'après les costumes, seraient postérieur au séjour de Ludovic. » (Gautier 1881 : 69). Ce décor est aujourd'hui tout juste discernable (fig. 74). Il s'étalait sur toute la longueur de la pièce, de la porte P17 à l'embrasure fenêtre F12, sur une hauteur de quatre assise de moyen appareil (de la quatrième à la septième assise de ce niveau). A droite on distingue encore très partiellement l'homme à genoux qui occupe toute la hauteur des quatre assises, tandis qu'on ne discerne plus que quelques silhouettes des petits personnages formant la grande « procession ». À l'air libre depuis 1815,
