# Loches Le château - l'aile sud de la “ Tour Neuve ” Rapport de diagnostic archéologique

## Rapport de diagnostic archéologique

## Le château - l'aile sud de la « Tour Neuve »

Diagnostic archéologique réalisé de septembre 2015 à Février 2017

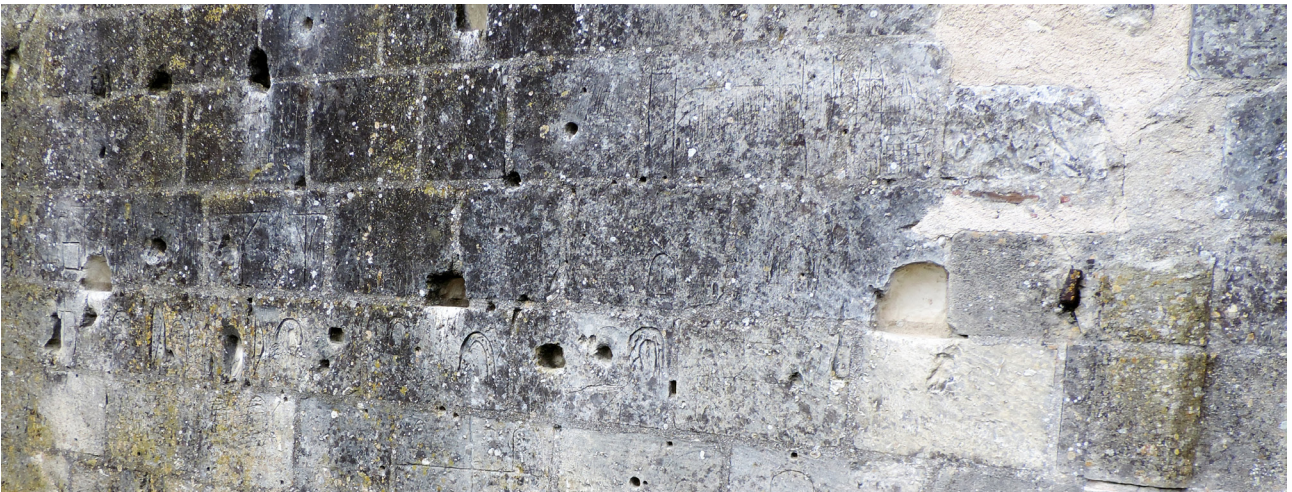
Figure 75 : Graffitis, pièce occidentale du niveau 2 de l'aile sud (M2)

gravés : croix, fers à cheval, profils, silhouettes, marelles, mais aussi deux petites églises (fig. 75). Quelques-uns de ces dessins, assez bien conservés, se situent également dans l'embrasure ET2.

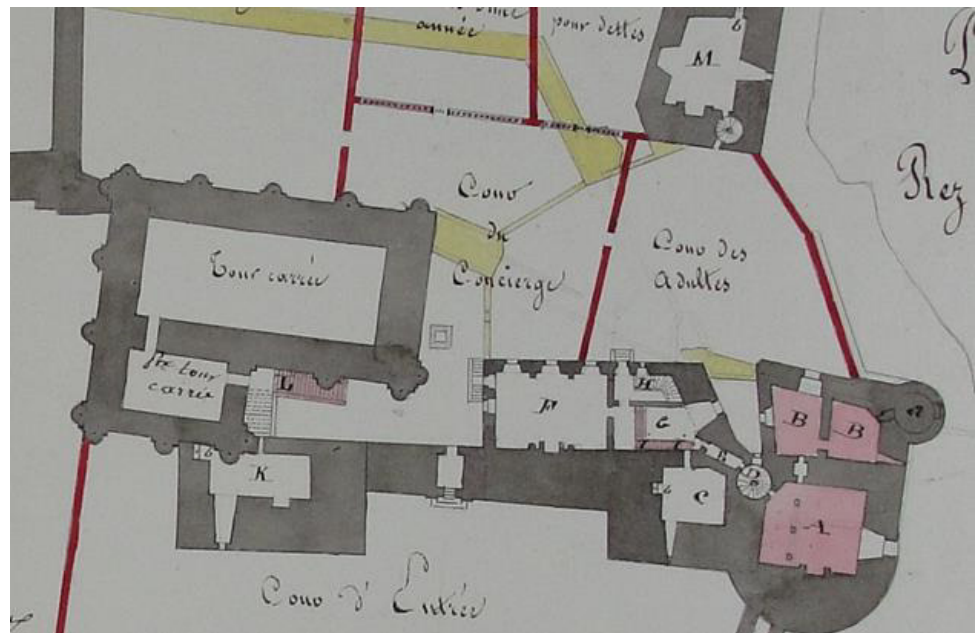
**Figure 77** : Détail du «Plan géométrique du rez-de-chaussée et du premier étage des bâtiments, cours et jardins de la maison d'arrêt de Loches», par Alfred Pescherard devis non approuvé de 1833 (ADIL 4 N 169) (cliché K. Pellerin).

En 1833, l'architecte Alfred Pescherard établit un nouveau projet de réaménagement de la prison, prévoyant la reconstruction de la partie effondrée de la « Tour neuve » (accompagné d'un plan, **fig. 77**). Un devis estimatif est réalisé, mais le projet est abandonné.
