# Loches Le château - l'aile sud de la “ Tour Neuve ” Rapport de diagnostic archéologique

## Rapport de diagnostic archéologique

## Le château - l'aile sud de la « Tour Neuve »

**JUILLET 2018**

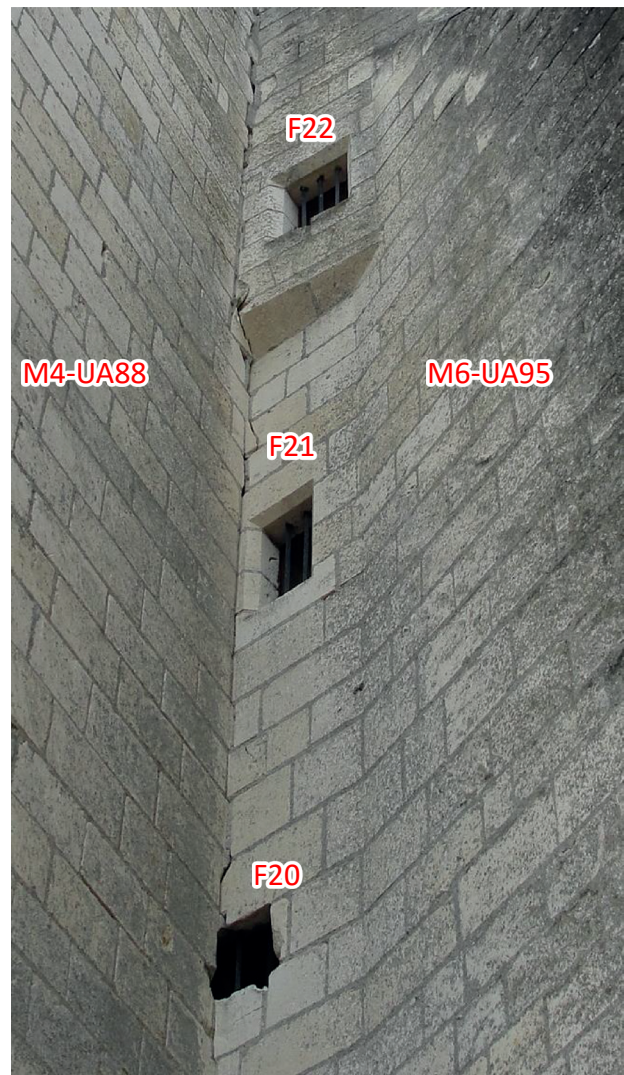
Figure 48 : Vue de détail de l'ancrage du mur M4 dans le mur M6 de la «Tour Neuve»

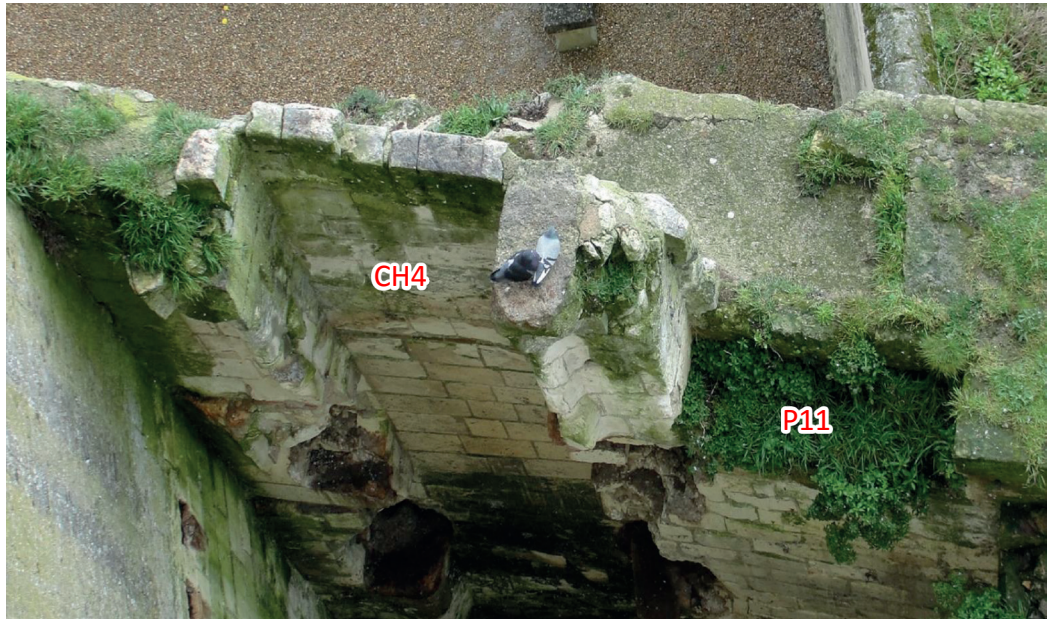
Figure 66 : Vue des restes de la cheminée CH4 et de la porte P11, sur l'arase du mur sud (M5) (cliché K. Pellerin).

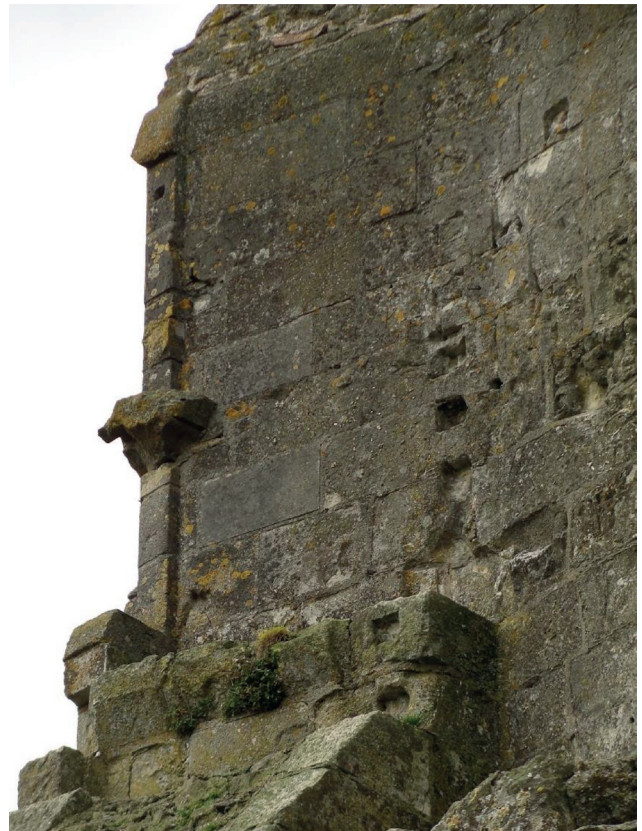
Figure 67 : Vue de détail des restes de la fenêtre à meneau et à coussiège F12, mur ouest de l'aile sud (M3)

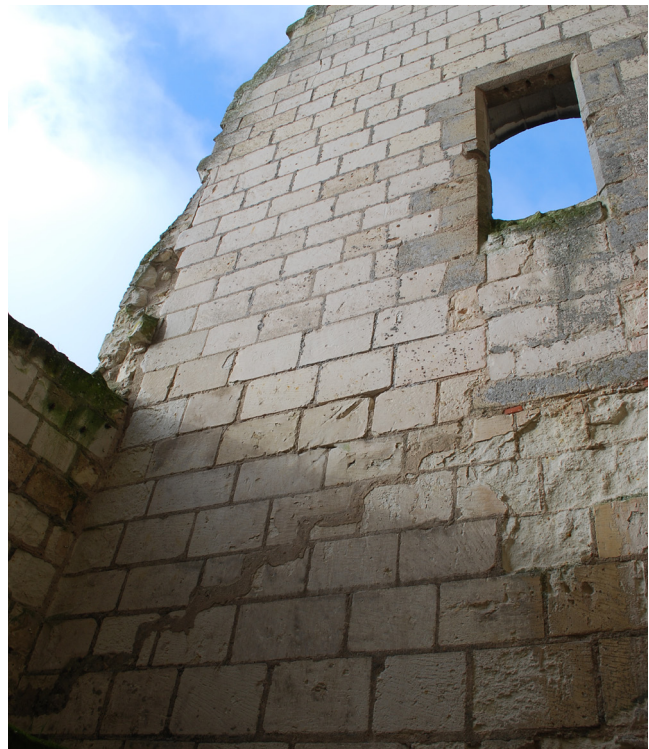
**Figure 70** : Vue de la fenêtre F8, transformée en porte P9, associée à la trace d'escalier (UA89), au niveau 2 de l'aile sud, mur est (M4, parement extérieur)
