Loches - Le Château. Quatrième campagne de fouilles programmées – la grande salle des comtes d’Anjou

Rapport de fouilles archéologiques

Loches - le château

Quatrième campagne de fouilles programmées
- la grande salle des comtes d'Anjou

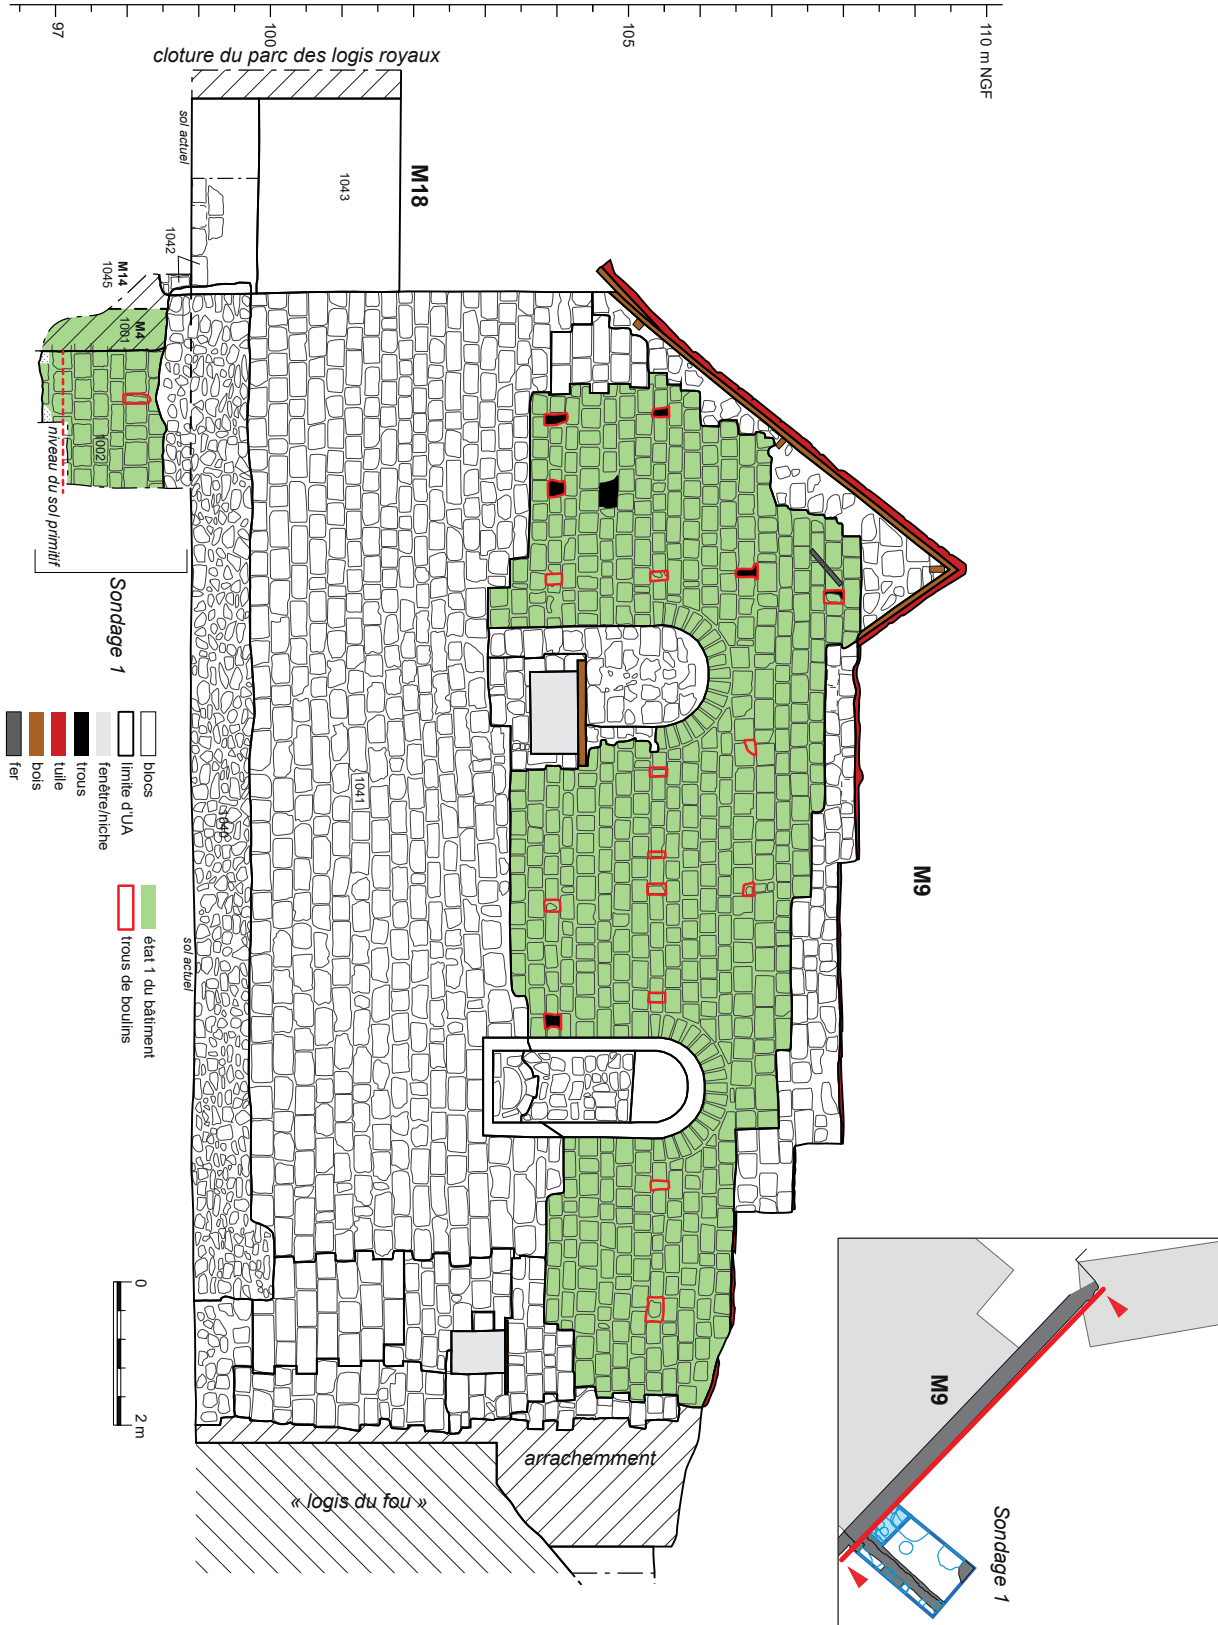
Relevé pierre à pierre du mur gouttereau encore en élévation effectué en 2013 (à l'aide de photographies redressées)

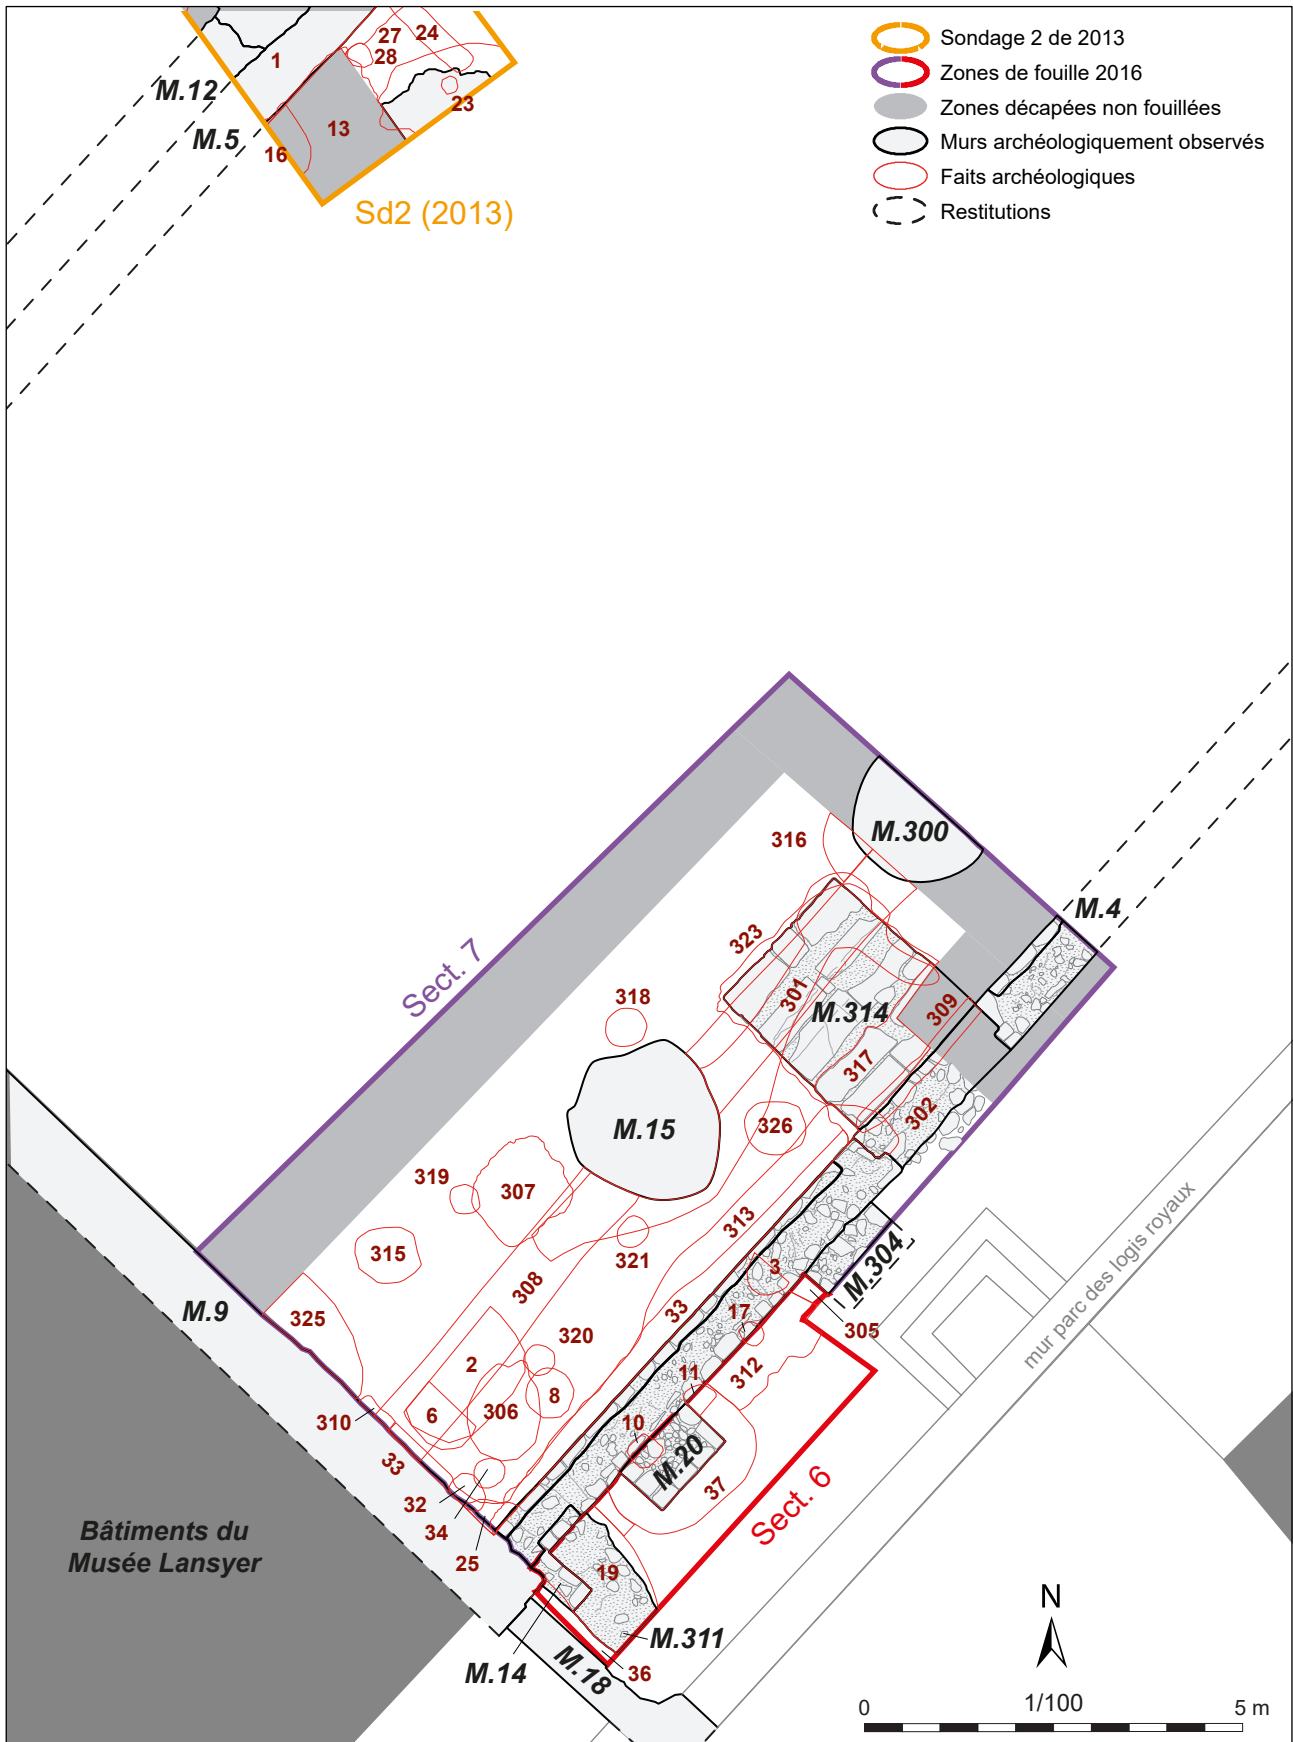
Figure 16 : Plan général des vestiges 2016

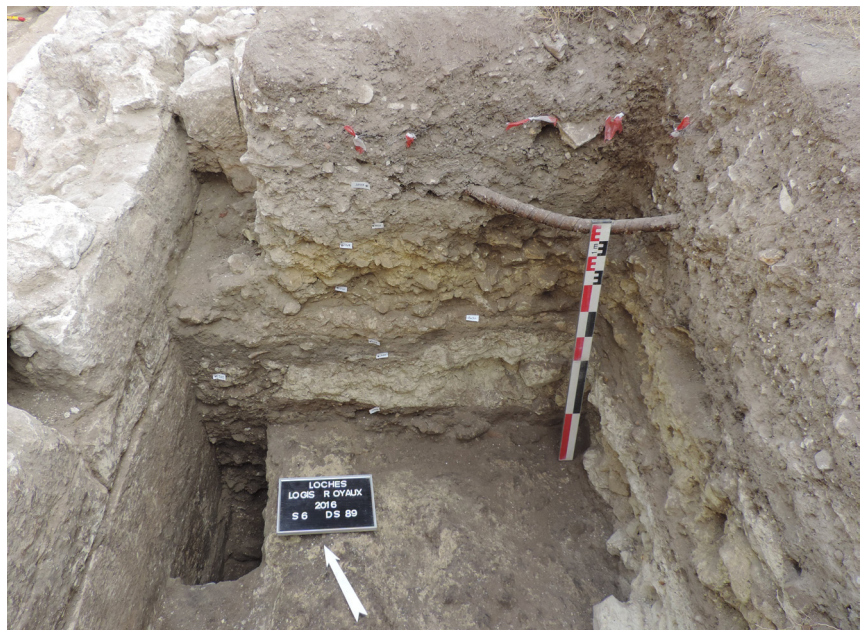
Figure 27 : Secteur 6 : vue de la coupe 89 avec le sondage dans la tranchée de fondation F312

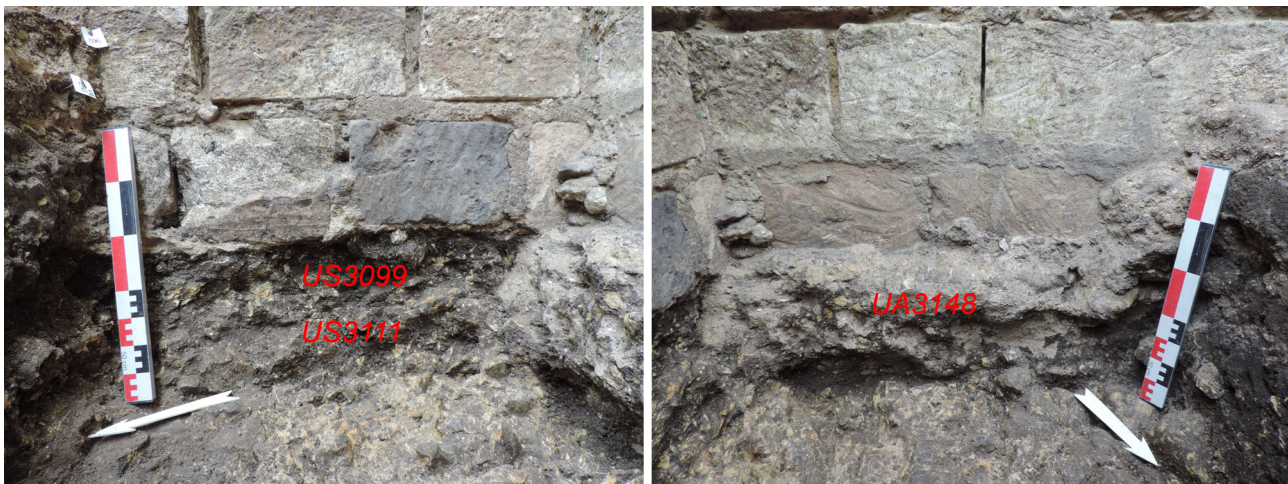
Figure 29 : Fondations des murs M4 (à gauche, reposant sur les couches 3099 et 3111) et M9 (à droite, avec sa semelle posée sur le substrat)

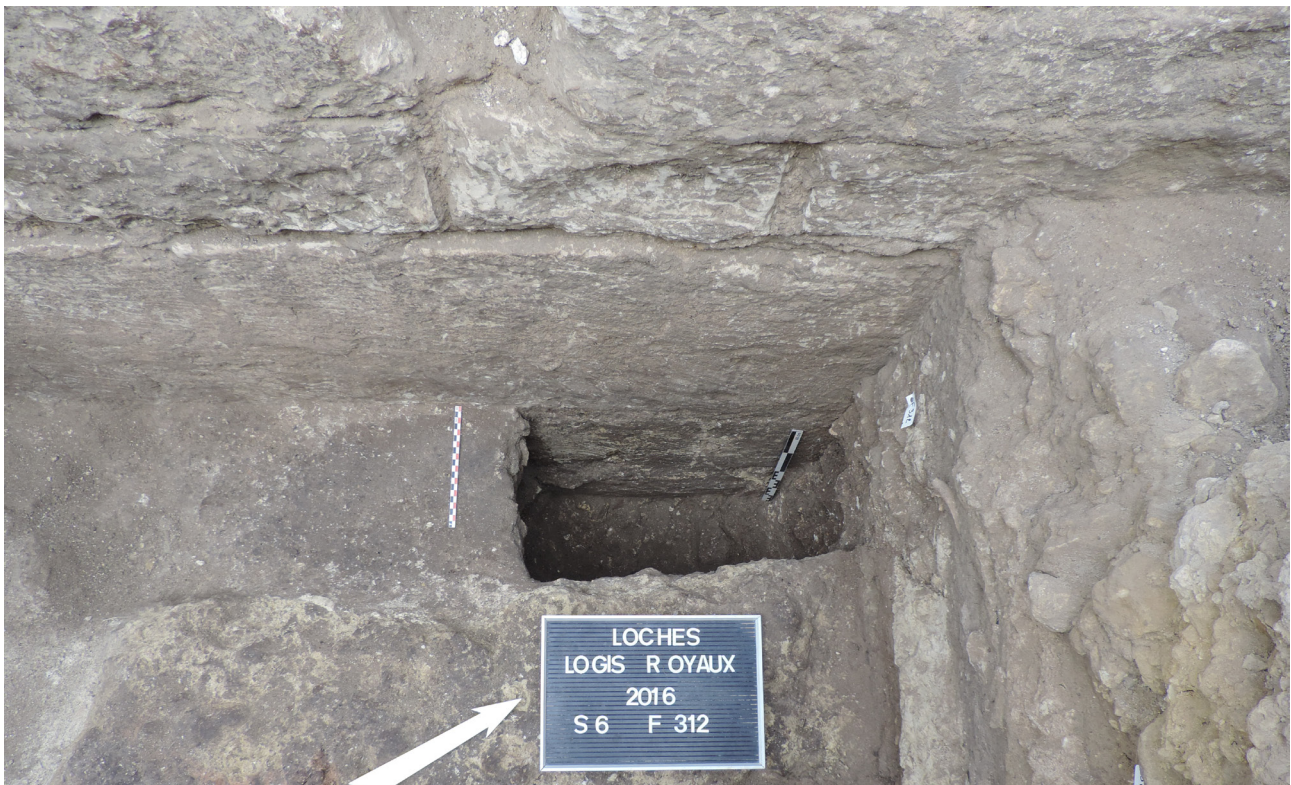
Figure 35: détail des fondations du mur M4 dans la tranchée de fondation F312, avec joints beurrés et traces d'outils

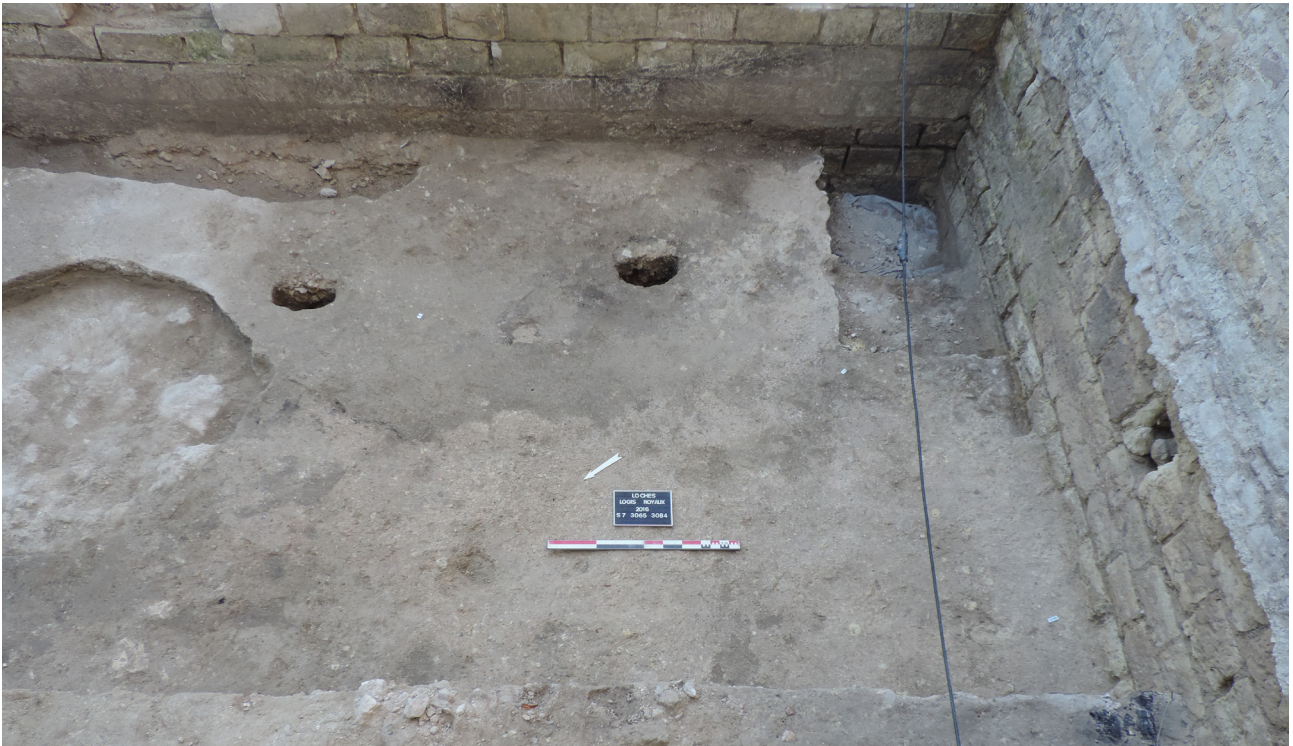
Figure 39 : vue d'ensemble et de détail de la couche d'enduits peints effondrée US 3065 ; en haut, les TP F320 et 321

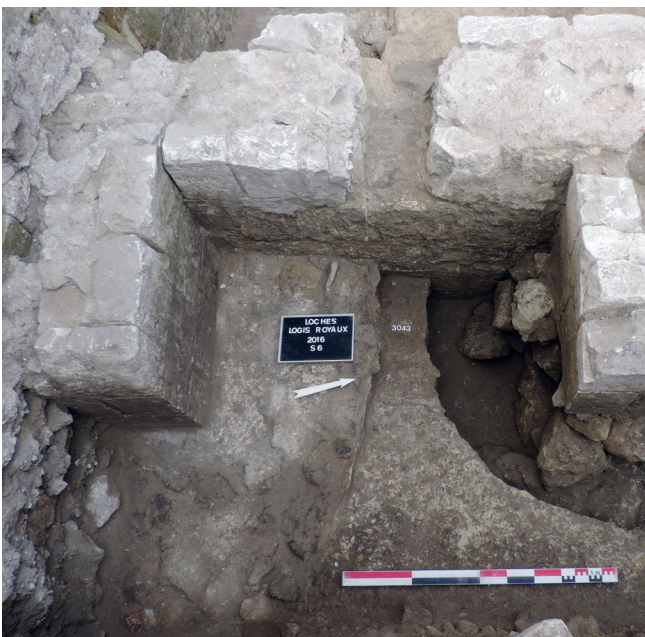
Figure 41 : massif M311 portant le contrefort M14 (à gauche)

Cette maçonnerie M14, mal comprise en 2013, apparaît aujourd'hui assez clairement comme le fragment d'un contrefort ajouté à l'angle du bâtiment de la grande salle. Au vu de la taille disproportionnée de sa fondation (UA 3030), on suppose que celle-ci décrivait un large plot circulaire englobant l'ensemble de l'angle des murs M4 et M9. Ces vestiges seraient donc les témoins de l'installation, non pas d'un contrefort mais plus probablement de deux, installés en contrebutée de chacun des murs M4 et M9. D'après la stratigraphie, cette phase de confortement est intervenue assez rapidement après l'édification du bâtiment. Ceci pose la question de la raison d'une telle phase de confortement. On peut à ce titre, se demander

dans quelle mesure l'anomalie observée dans la fondation du mur M4 n'en est pas la cause (cf. *supra* chap. 2.3.1.1). Le fait que la semelle repose sur des remblais peu stables sont-ils à l'origine de désordres importants entraînant la nécessité de grands travaux de réfection ? Nous verrons plus loin ce confortement n'a d'ailleurs pas été suffisant.

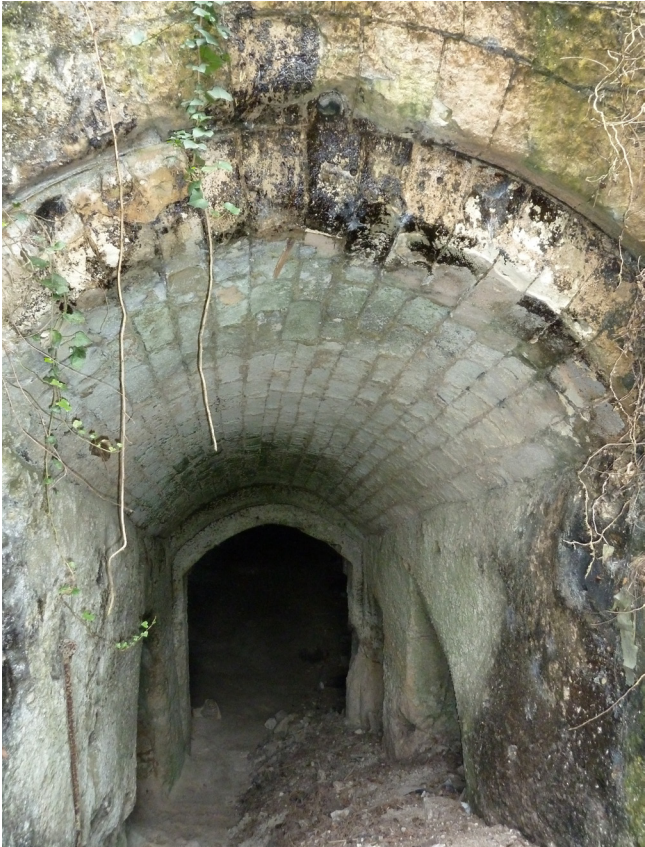
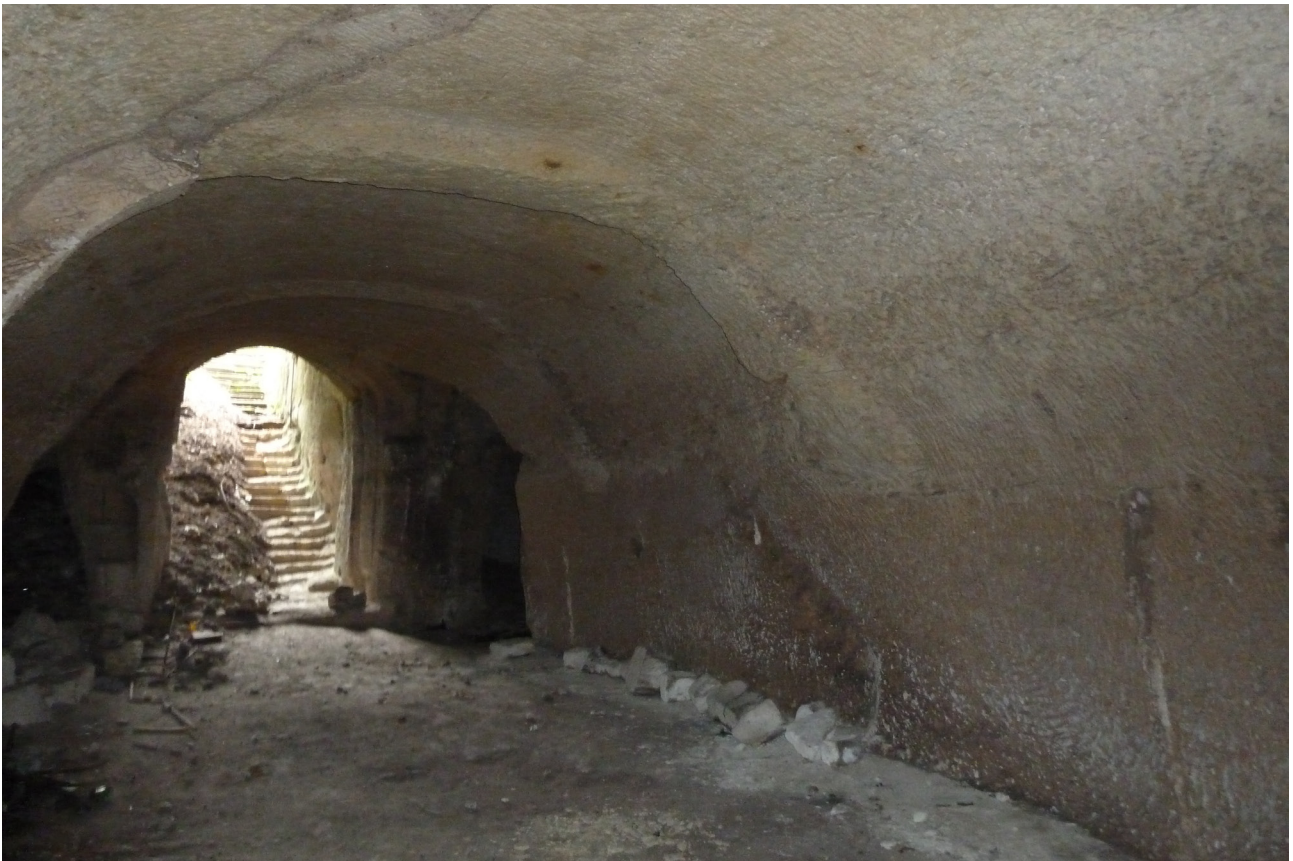
Figure 48 : photographies de la cave située à proximité de la grande salle (ci contre, l'entrée avec l'arc à double rouleau et le passage voûté ; ci-dessous : détail de la niche ; en bas : vue générale de la nef avec les faux doubleaux)

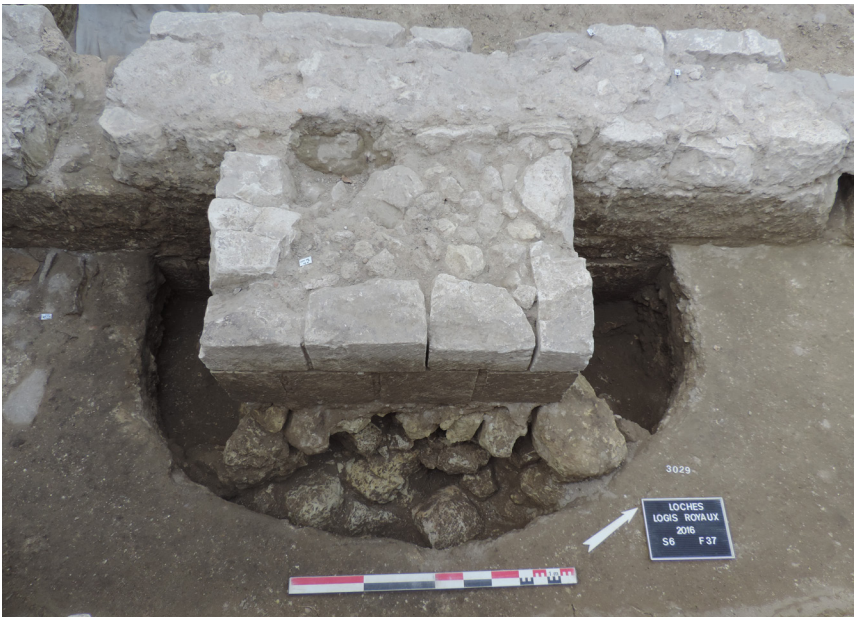
Figure 54 : vues du contrefort M20 et sa tranchée de fondation F37

contreforts (M20 et M305, fig. 34, 52 et 54). Seule F37 a pu être totalement appréhendé en plan. Le fond du creusement n'a cependant pas été atteint pour des questions de sécurité. Le creusement forme un arc de cercle contre le parement extérieur de M4 extrêmement usé à cet endroit. La partie inférieure est comblée de très gros blocs de tuffeau bruts, liés à la terre (UA 3139). On peut supposer que ce hérisson de pierre descend s'appuyer sur le rocher. Au sommet, directement sur les pierres brutes, une semelle de mortier pauvre en chaux a été coulée (US 3134), sur laquelle sont posés les blocs appareillés (UA 1027). Ils forment un

Description : Semelle de mortier dans le comblement de F37, venant recouvrir le hérisson de pierre brutes (3139), et sur laquelle sont posés les blocs appareillés du contrefort M20 (1027).

Description : hérisson de pierre de tuffeau blanc de très gros module (plus de 30 cm parfois) mêlé à un limon sableux brun compact, comblant la tranchée de fondation F37, du contrefort M20.
