## **Loches. Troisième campagne de fouilles sur la forteresse - La Chapelle Saint-Louis**

# Rapport de fouilles archéologiques

### Troisième campagne de fouilles sur la forteresse

**AVRIL 2016**

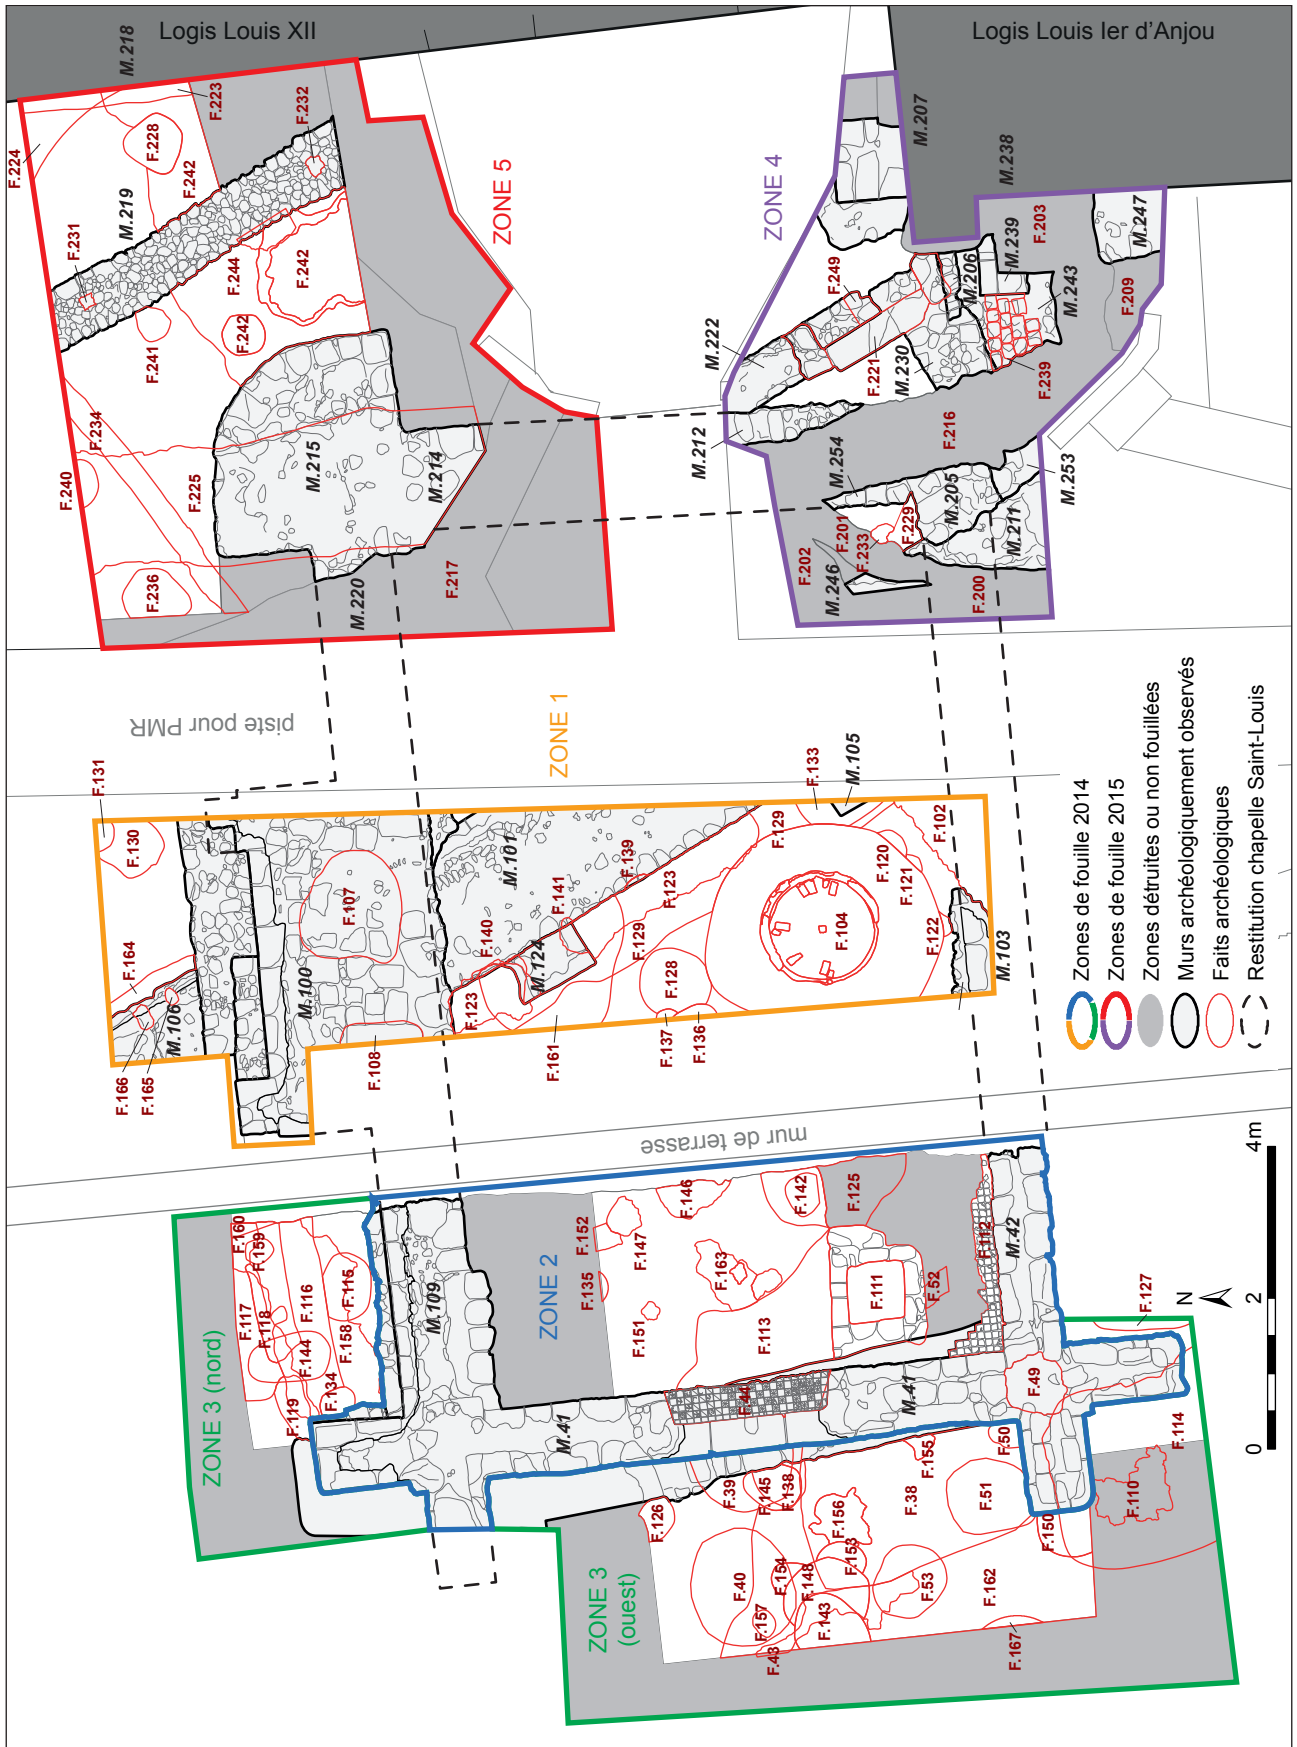
Figure 13 : Plan général des vestiges 2014-2015

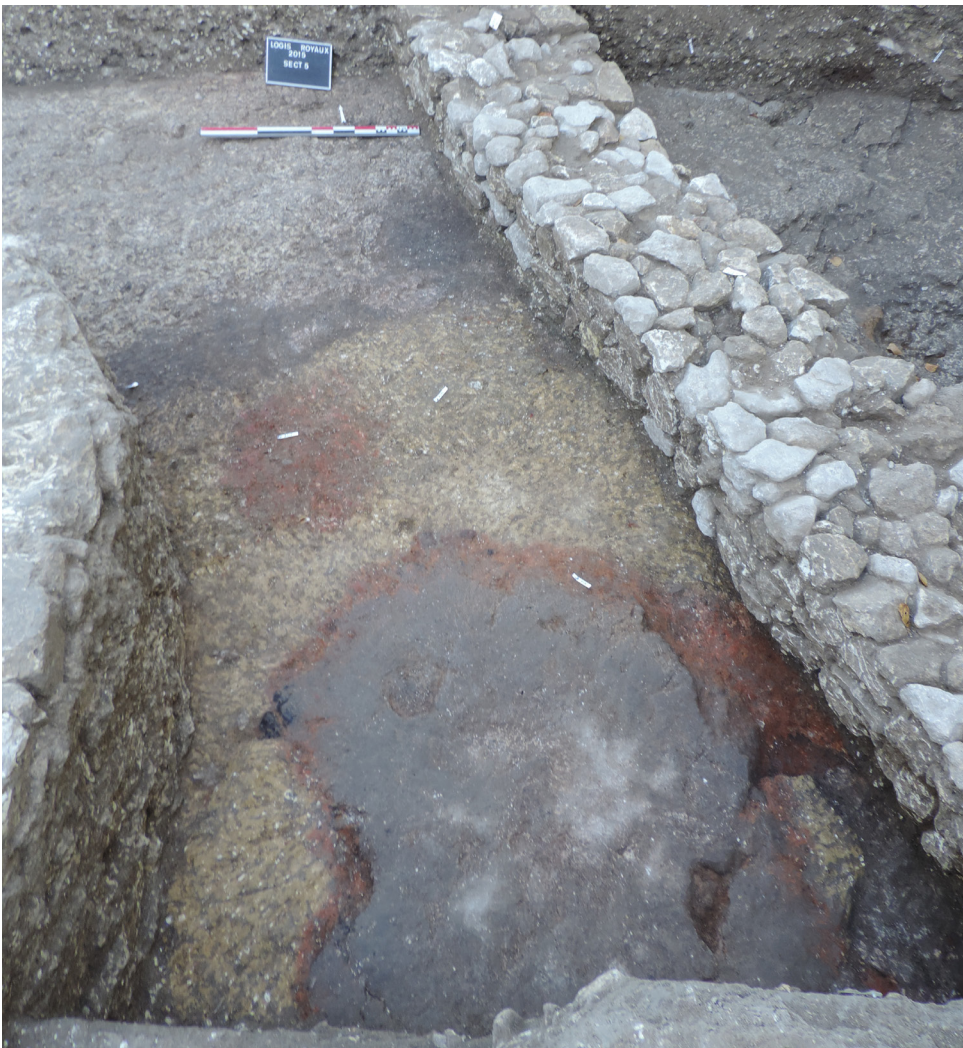
Figure 21 : Photographie du sol F242 avec ses foyers

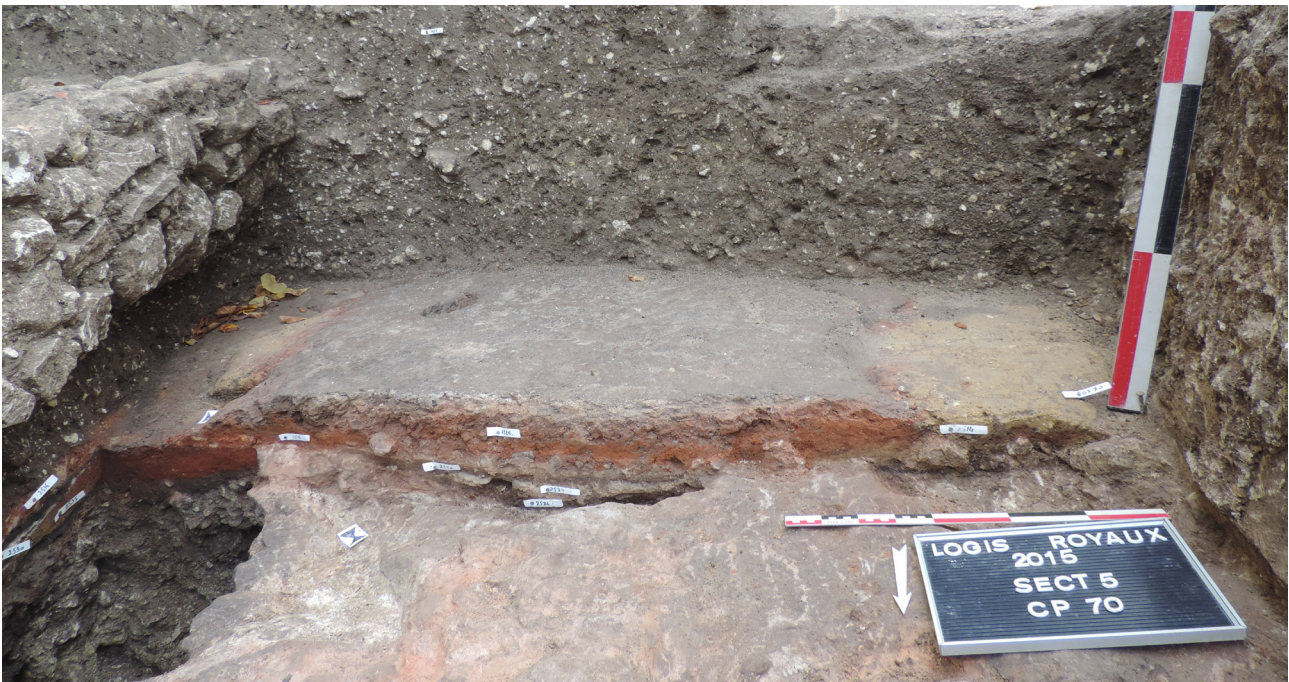
Figure 22 : Photographie de la coupe de F242 (coupe 70, à gauche, le TP F244)

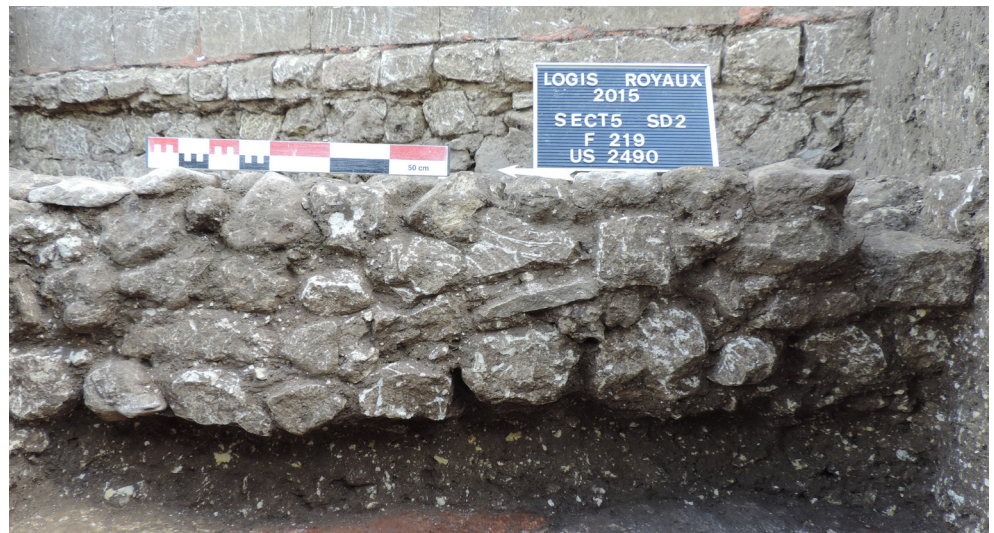
Figure 36 : détail de la structure du mur de terrasse M219

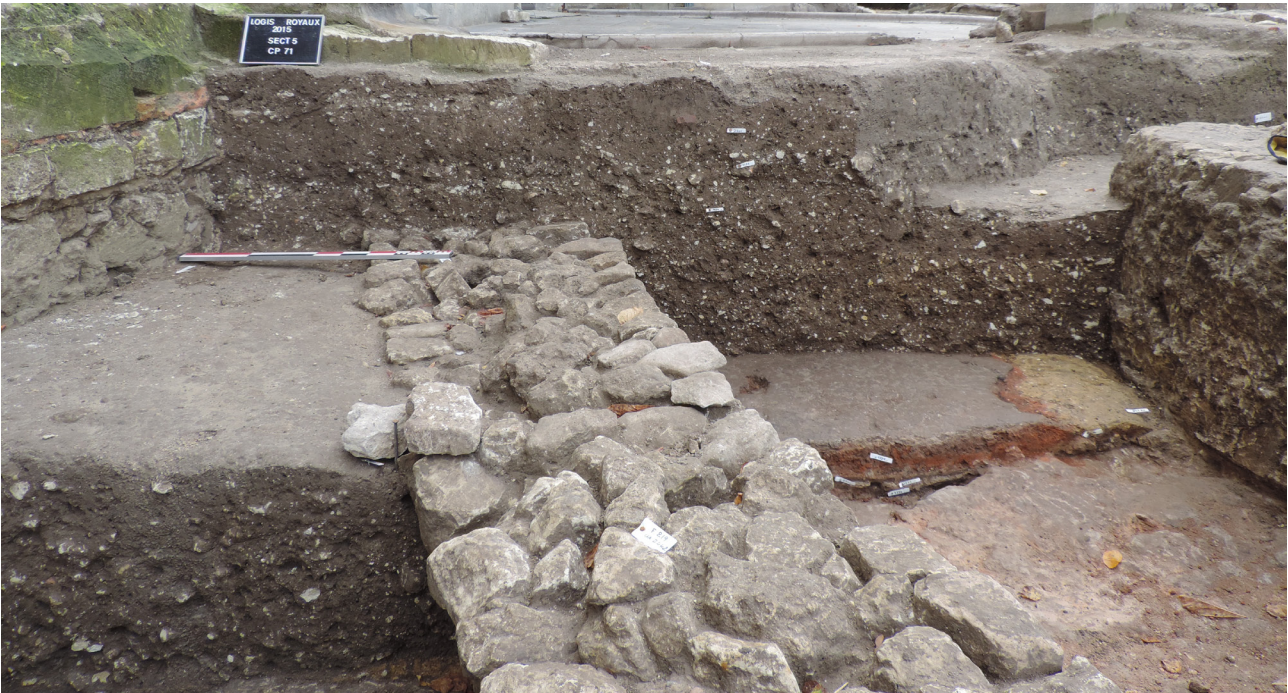
Figure 40 : photographie de la coupe de remblais homogènes de la période 4b, associés à la construction et à l'abandon du mur M219
