Loches. Troisième campagne de fouilles sur la forteresse - La Chapelle Saint-Louis

Rapport de fouilles archéologiques

Troisième campagne de fouilles sur la forteresse

AVRIL 2016

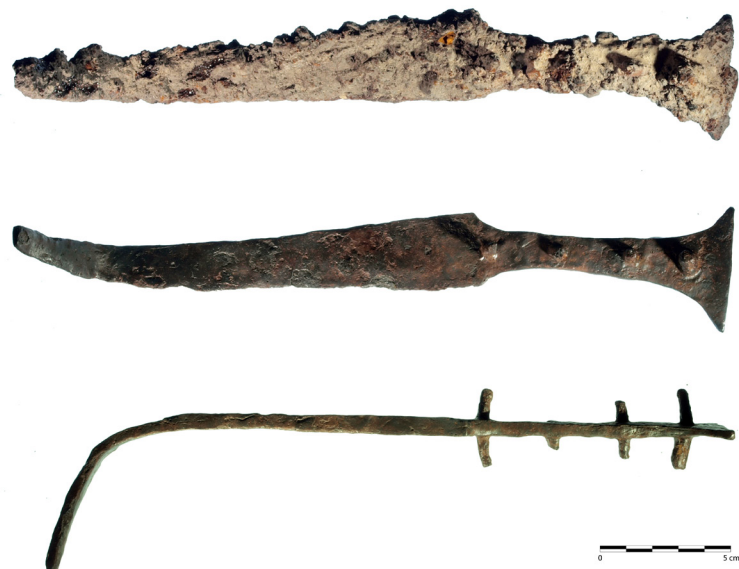
Figure 11 : Couteau en fer provenant du sondage 4 de 2013 (F80, US 1402, lot 207) avant et après restauration en 2015

seconde moitié du 10^e s. (cf. Papin 2014 : 87-89 et [fig. 11](#)). Il s'agit d'un grand couteau (de chasse ?) en fer, complet, mesurant 28 cm de long et qui se compose d'une soie en plate-semelle à quatre rivets et à extrémité triangulaire ([vol 2, annexe 7: 11-12](#)). L'étude typologique n'est pas en accord avec le contexte stratigraphique, dans la

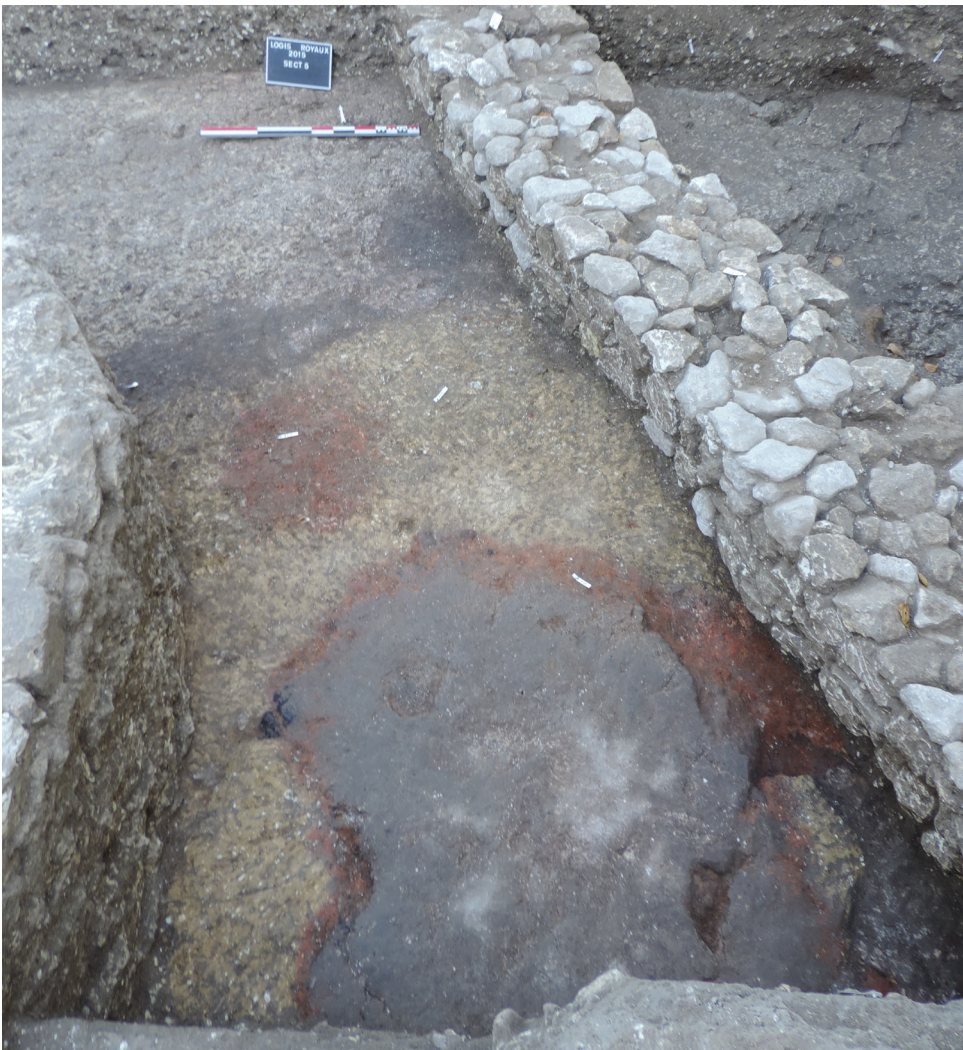
Figure 21 : Photographie du sol F242 avec ses foyers

La mise au jour d'un nouveau sol (F242), celui-ci en argile, sur lequel se trouvent plusieurs aires de chauffe permet toutefois de revenir sur la datation d'un autre foyer découvert dans secteur 2 en 2014 (F163, fig. 23). Il apparaissait stratigraphiquement, comme F242, entre le rocher et des couches d'occupation appartenant à la période 3. Bien que beaucoup plus petit (0,25 m de côté), il ressemble cependant à F242, non seulement par sa position stratigraphique, mais aussi par son aspect : plaque d'argile cuite posée sur une couche rubéfiée entourant le foyer. Associé à aucun mobilier archéologique, nous avons alors supposé qu'il pouvait résulter des plus anciennes occupations du site et même, pourquoi pas, dater du Néolithique. À la lumière de la datation de F242, il paraît aujourd'hui plus cohérent de supposer que les deux structures font partie de la même phase d'occupation. C'est également l'argument que l'on peut employer pour la trace partielle de foyer mise au jour en secteur 4 (F233).
