Rapport de diagnostic archéologique

Loches, le château

« La tour maîtresse - le mur de refend »

PIERRE PAPIN

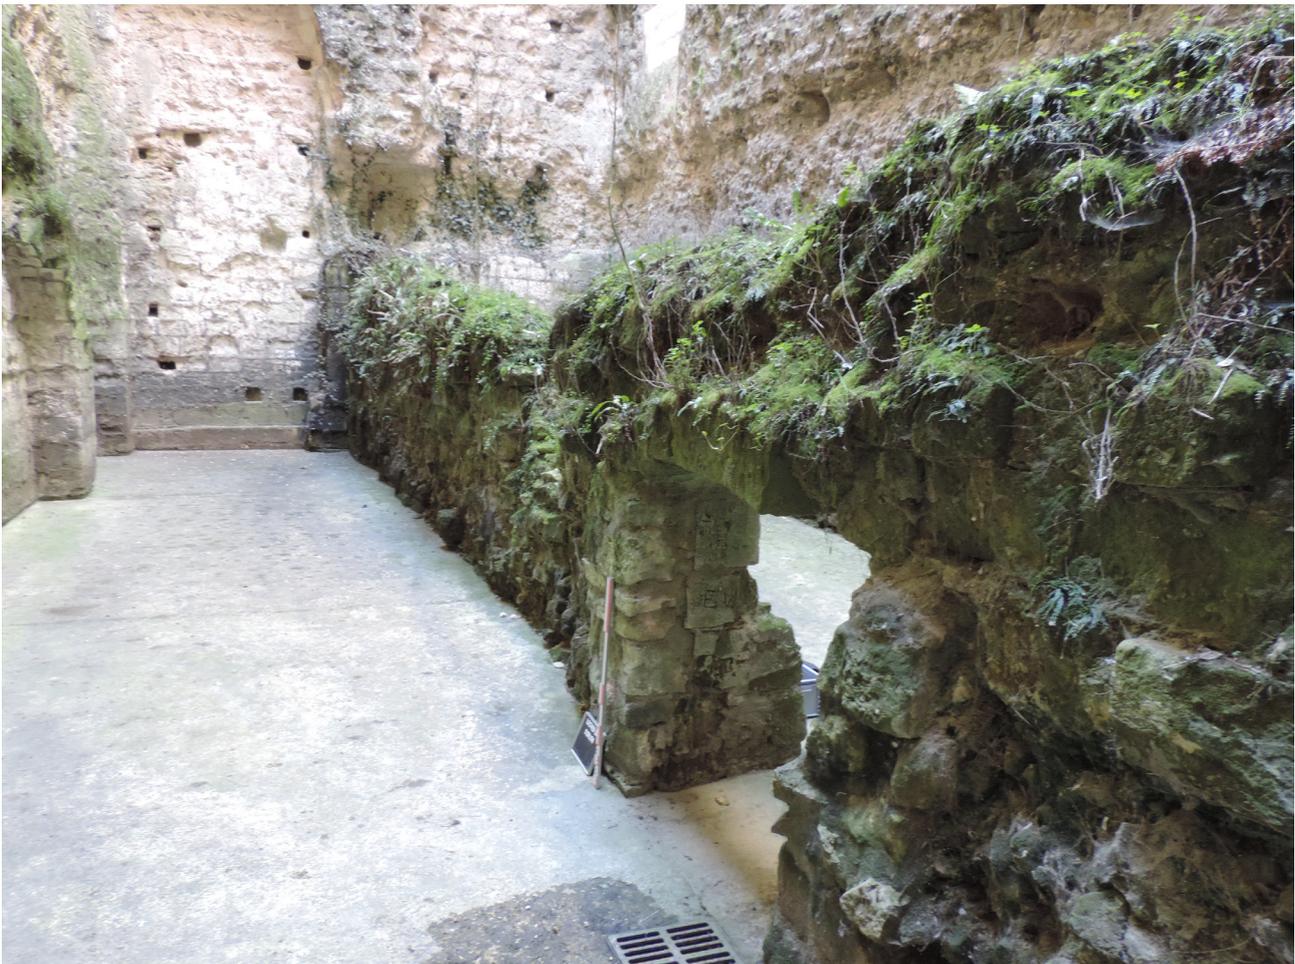
Figure 7 : photographie du mur de refend du rez-de-chaussée de la tour maîtresse avant sa restauration

Globalement, nous avons pu observer que ce mur de refend, nommé M2, était avant les restaurations de 2015 dans un état de dégradation extrêmement prononcé (**fig. 7, 74, 75**). Seules ses extrémités est et ouest, au contact avec les murs de la tour, conservaient encore des parements de pierres de taille en moyen appareil de tuffeau blanc. Ailleurs les pierres de parement ont, au mieux gardé

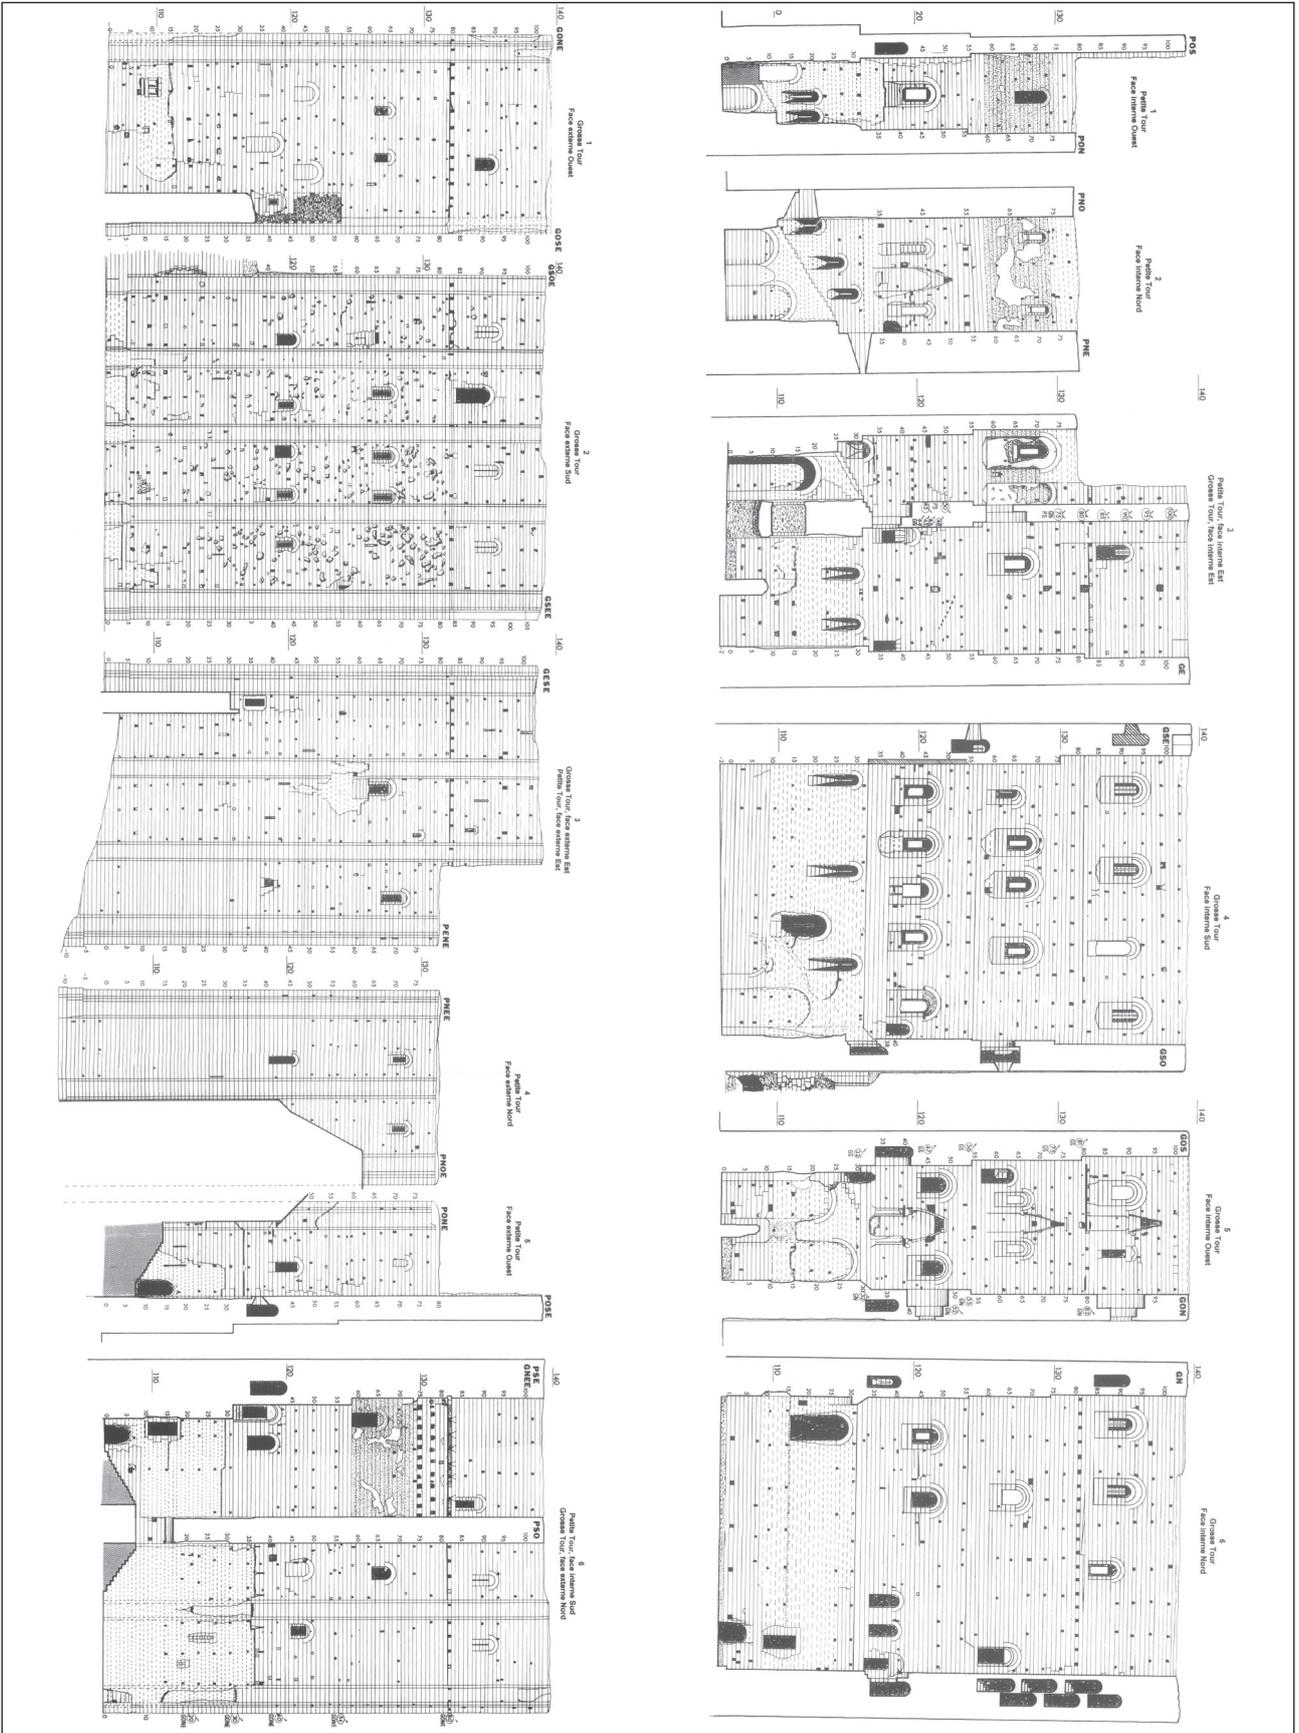
Figure 17 : calepinage des élévation de la tour maîtresse (issu de Mesqui 1998)

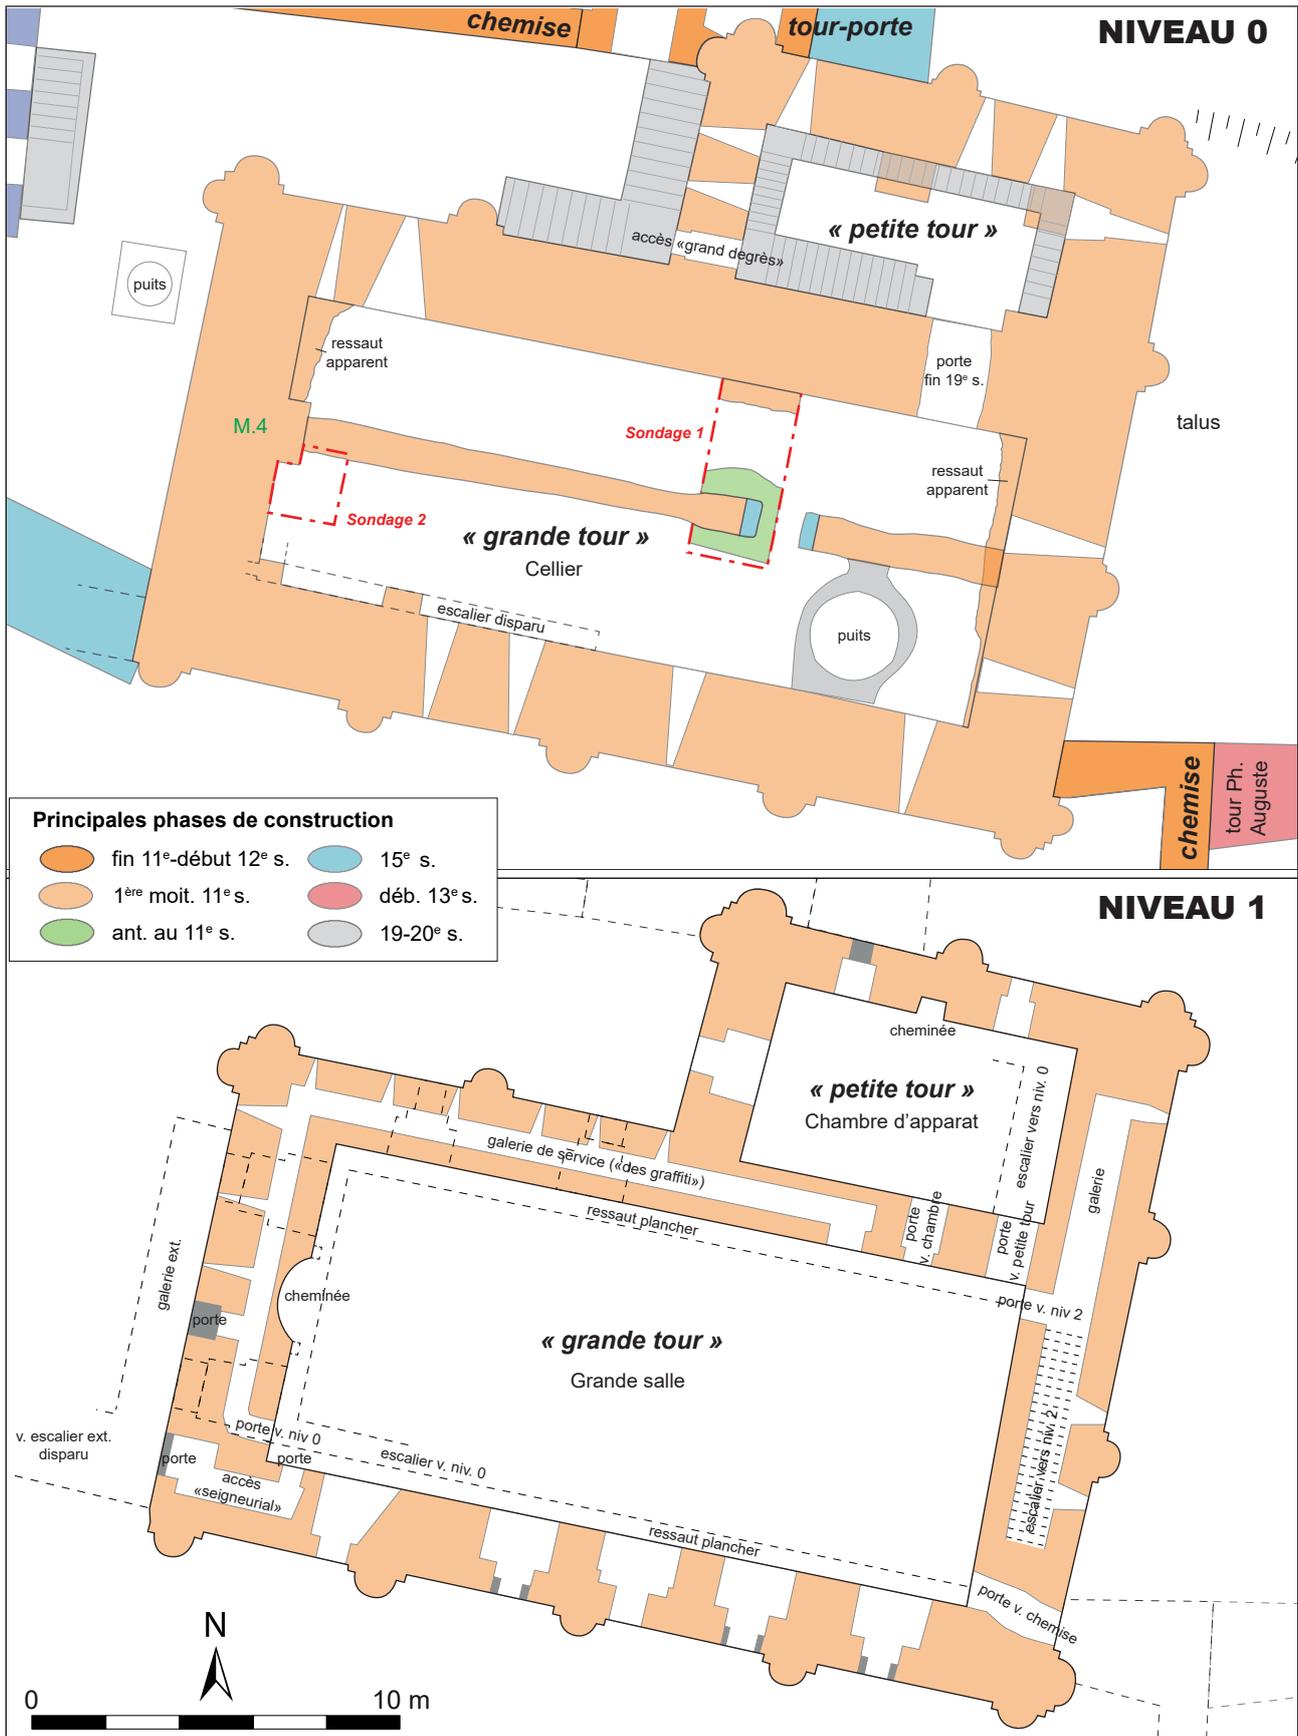
Figure 19 : plans des niveaux 0 et 1 de la tour maîtresse (à partir du relevé 3D de 2017)

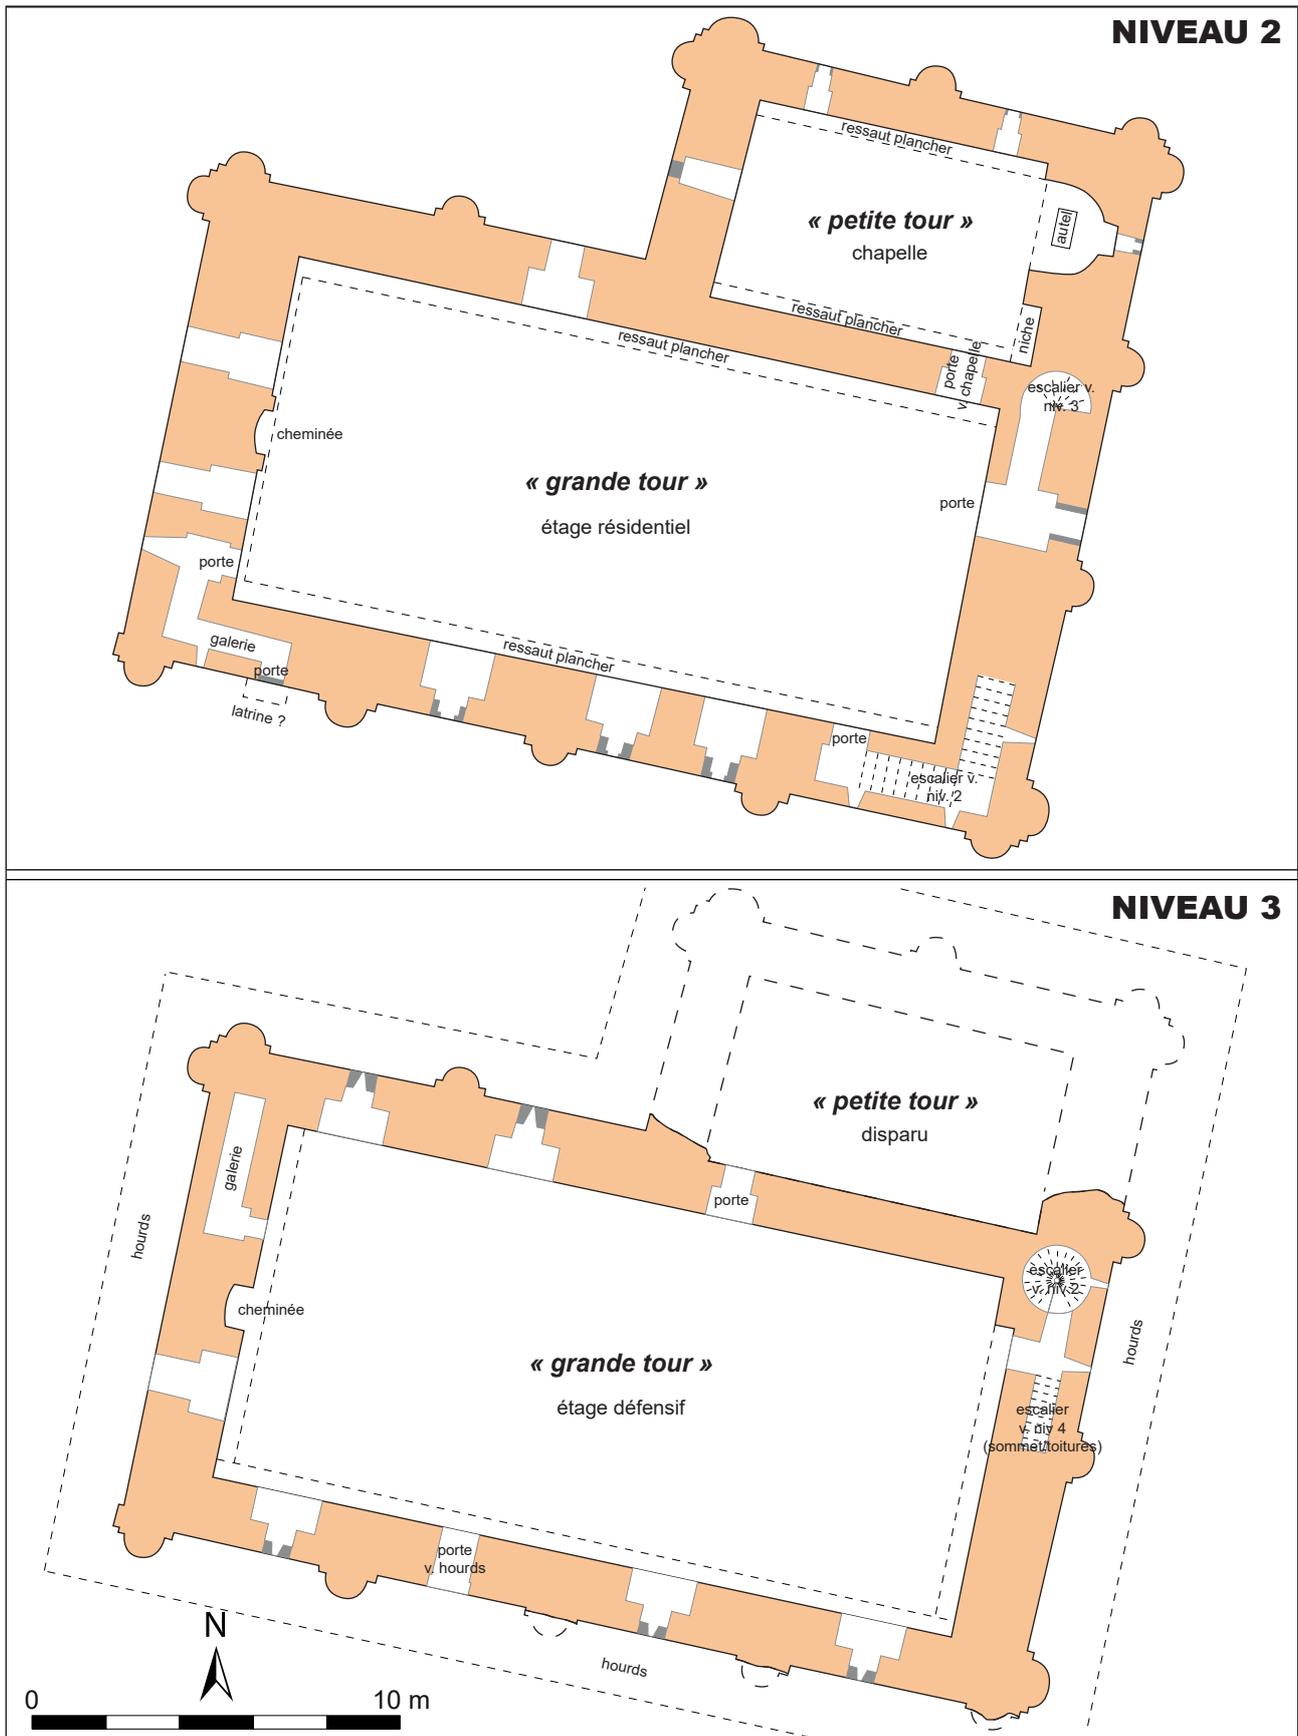
Figure 20 : plans des niveaux 2 et 3 de la tour maîtresse (à partir du relevé 3D de 2017)

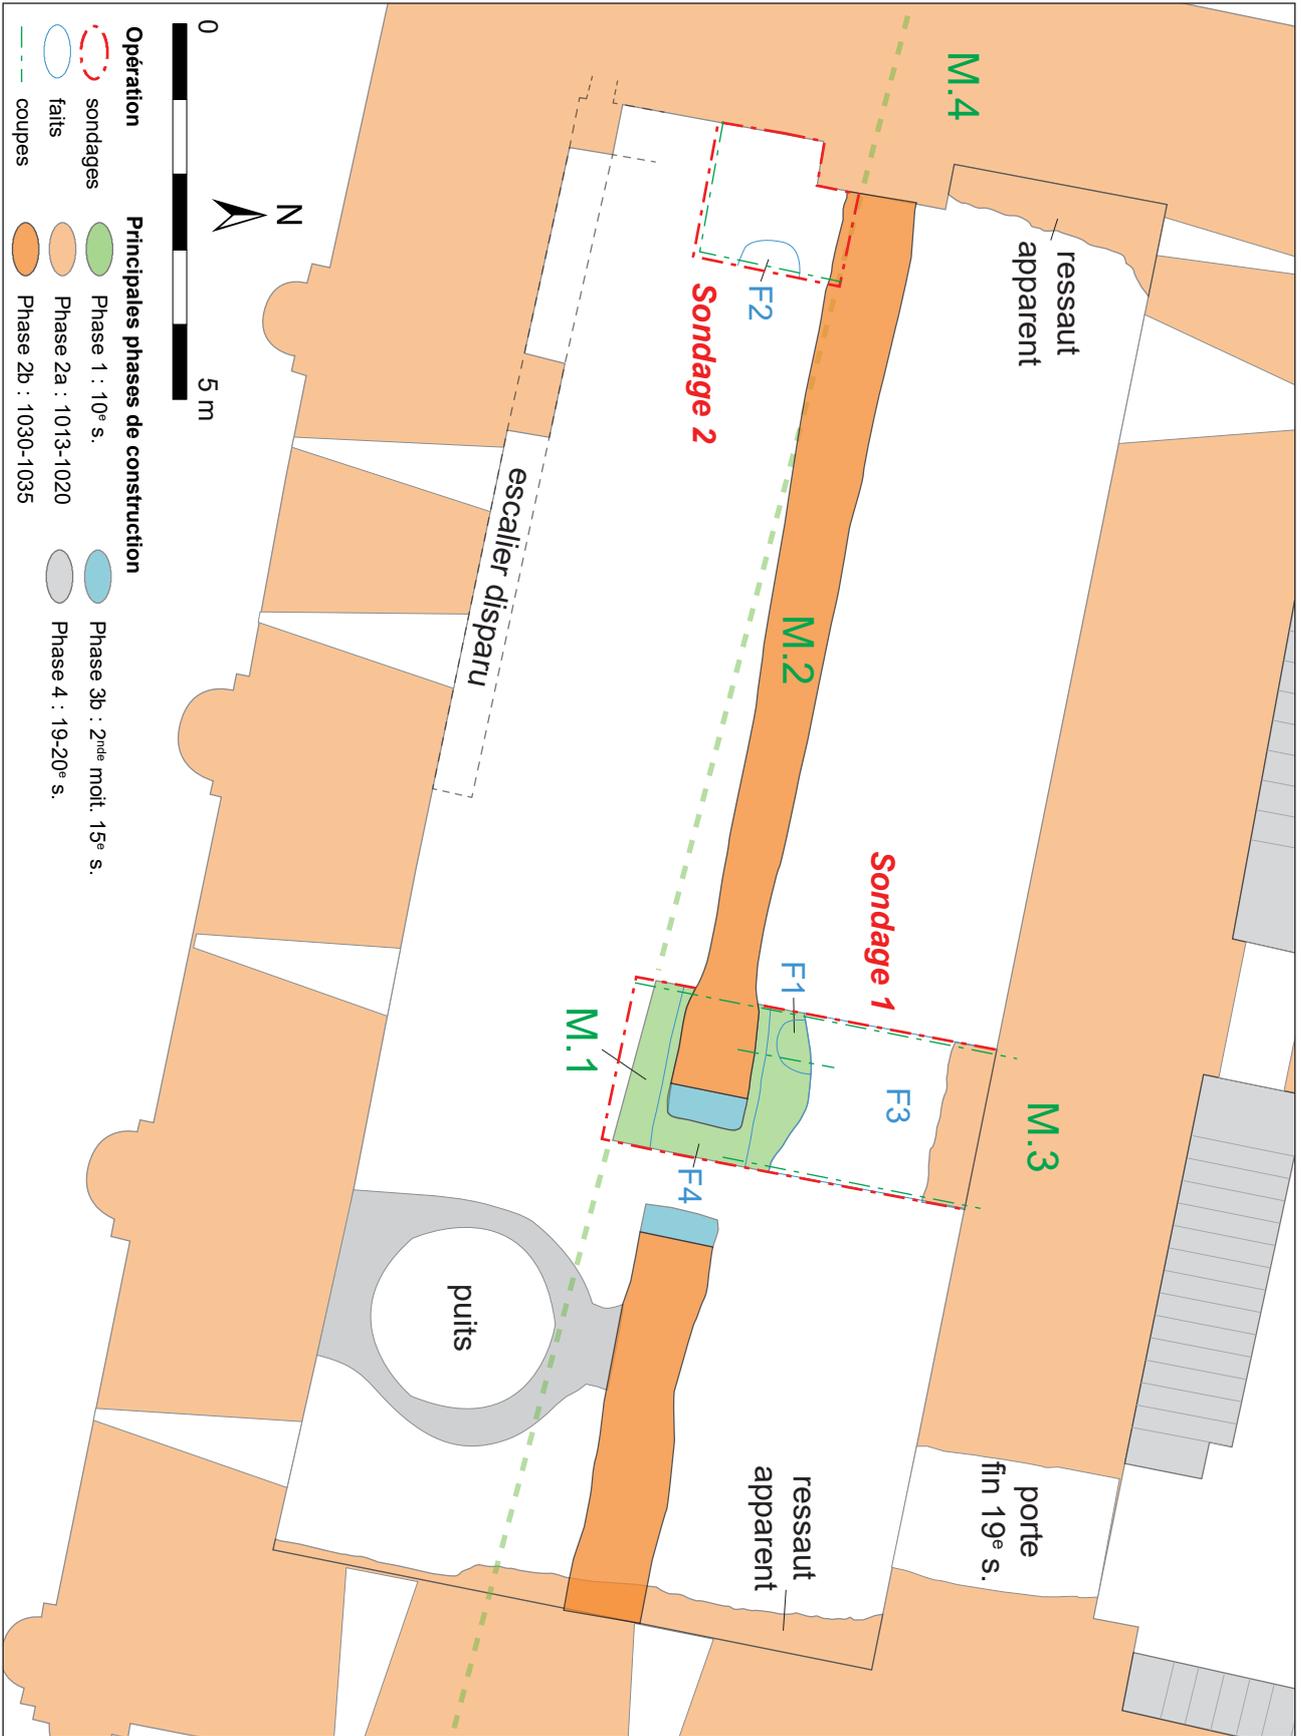
Figure 47 : plan des sondages pratiqués au rez-de-chaussée de la grande tour et des vestiges découverts

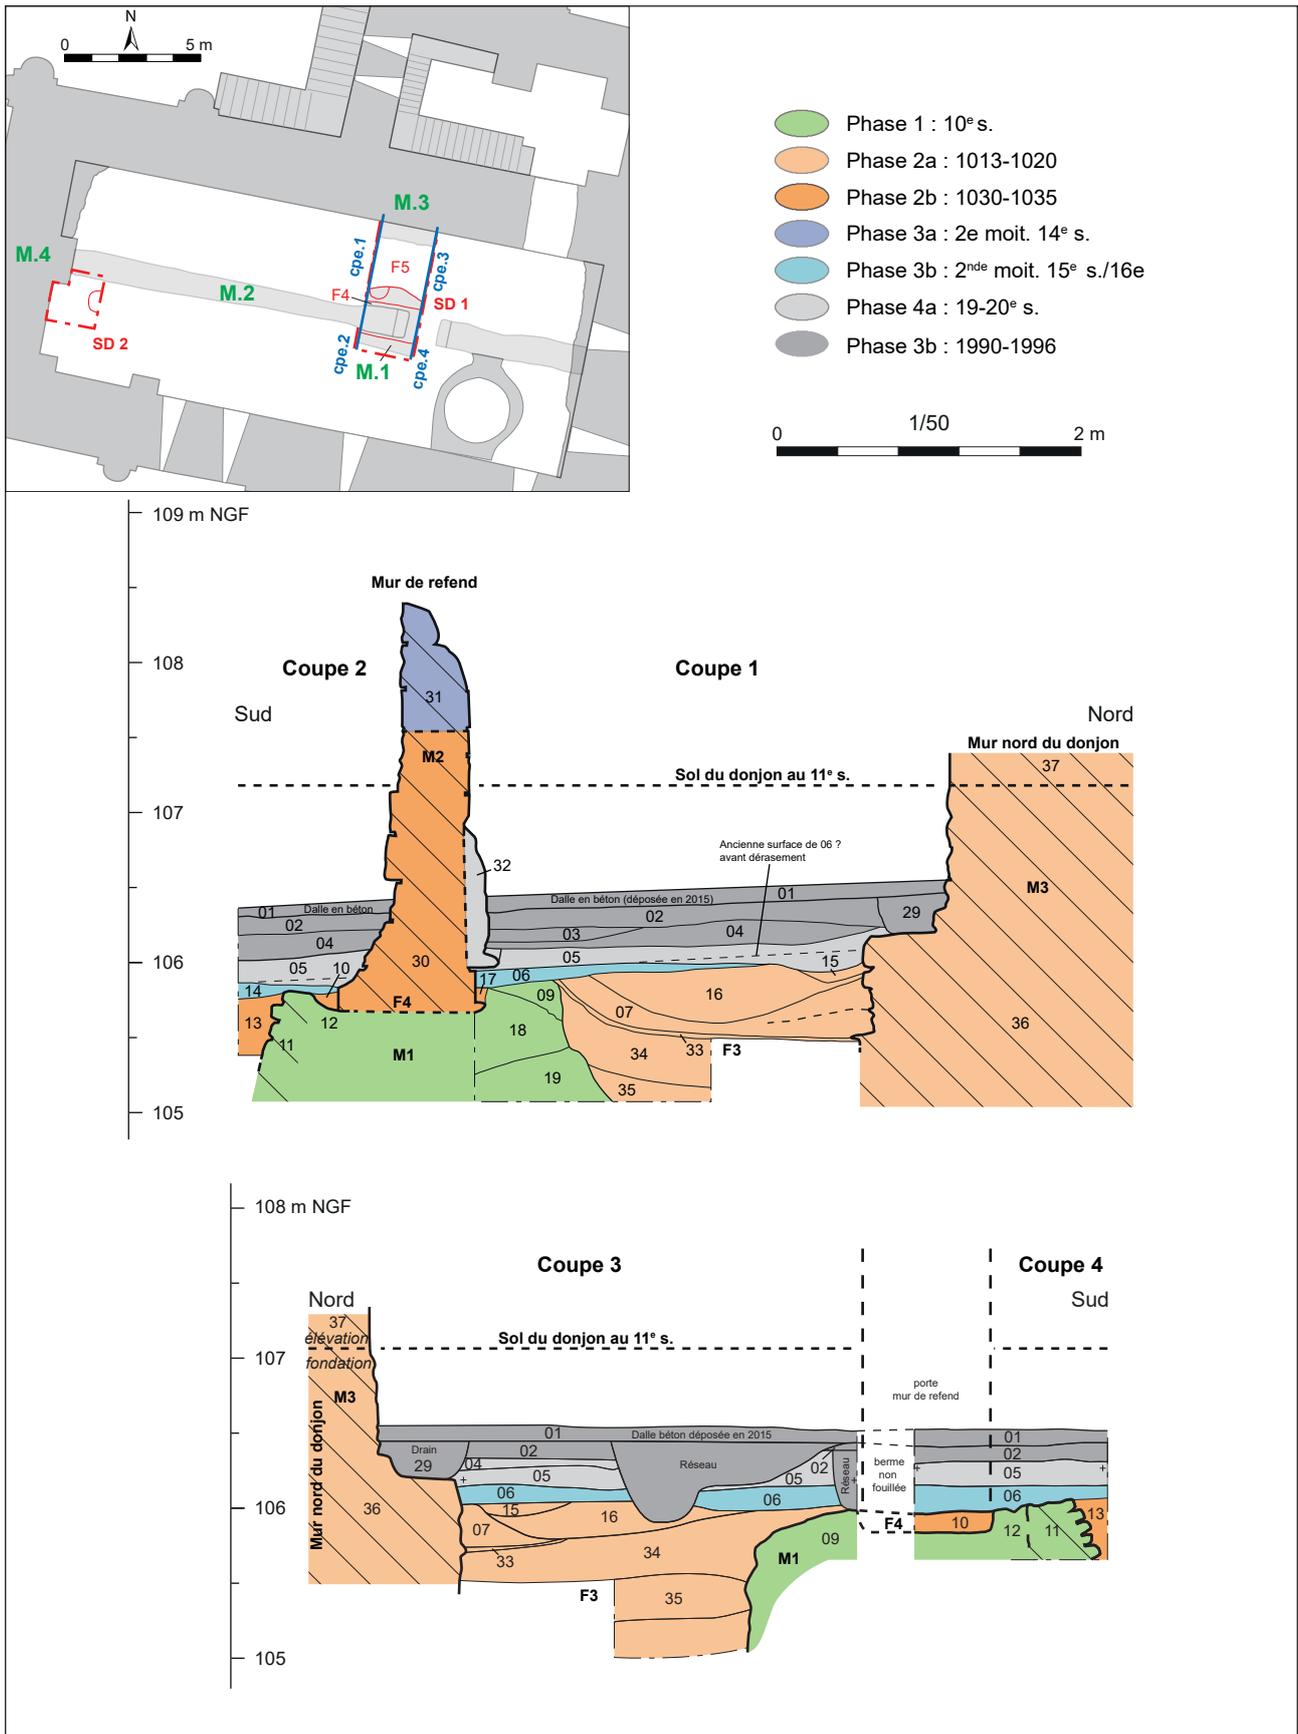
Figure 48 : coupes 1 à 4 du sondage 1

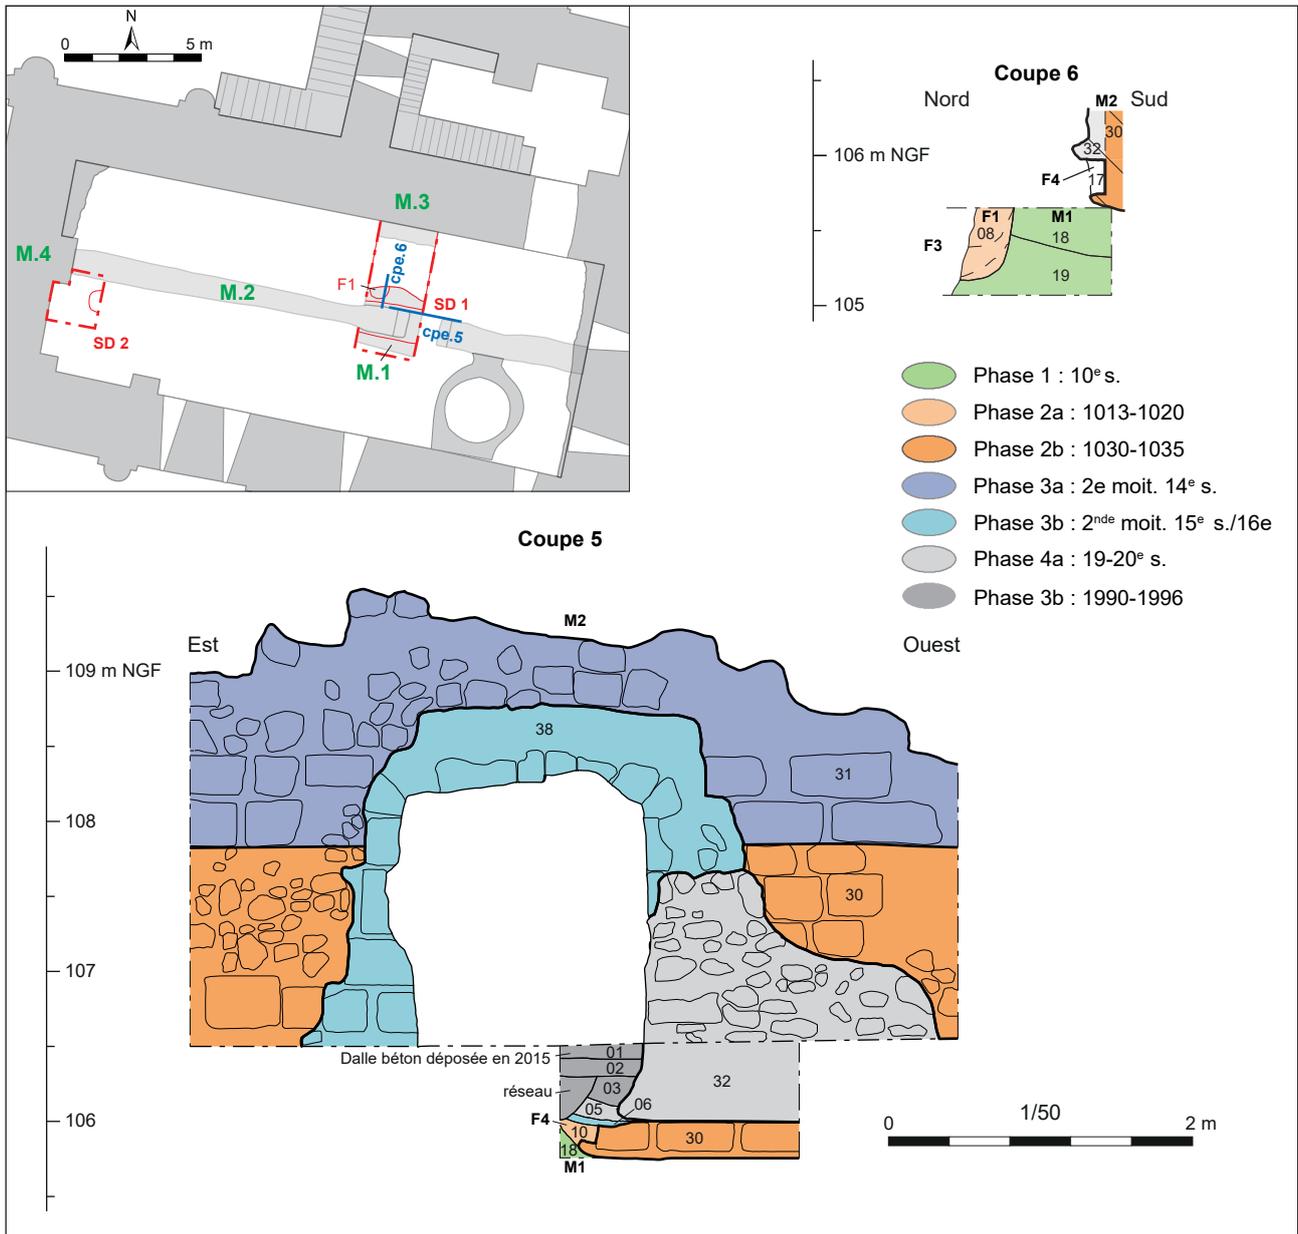
Figure 49 : coupes 5 et 6 du sondage 1

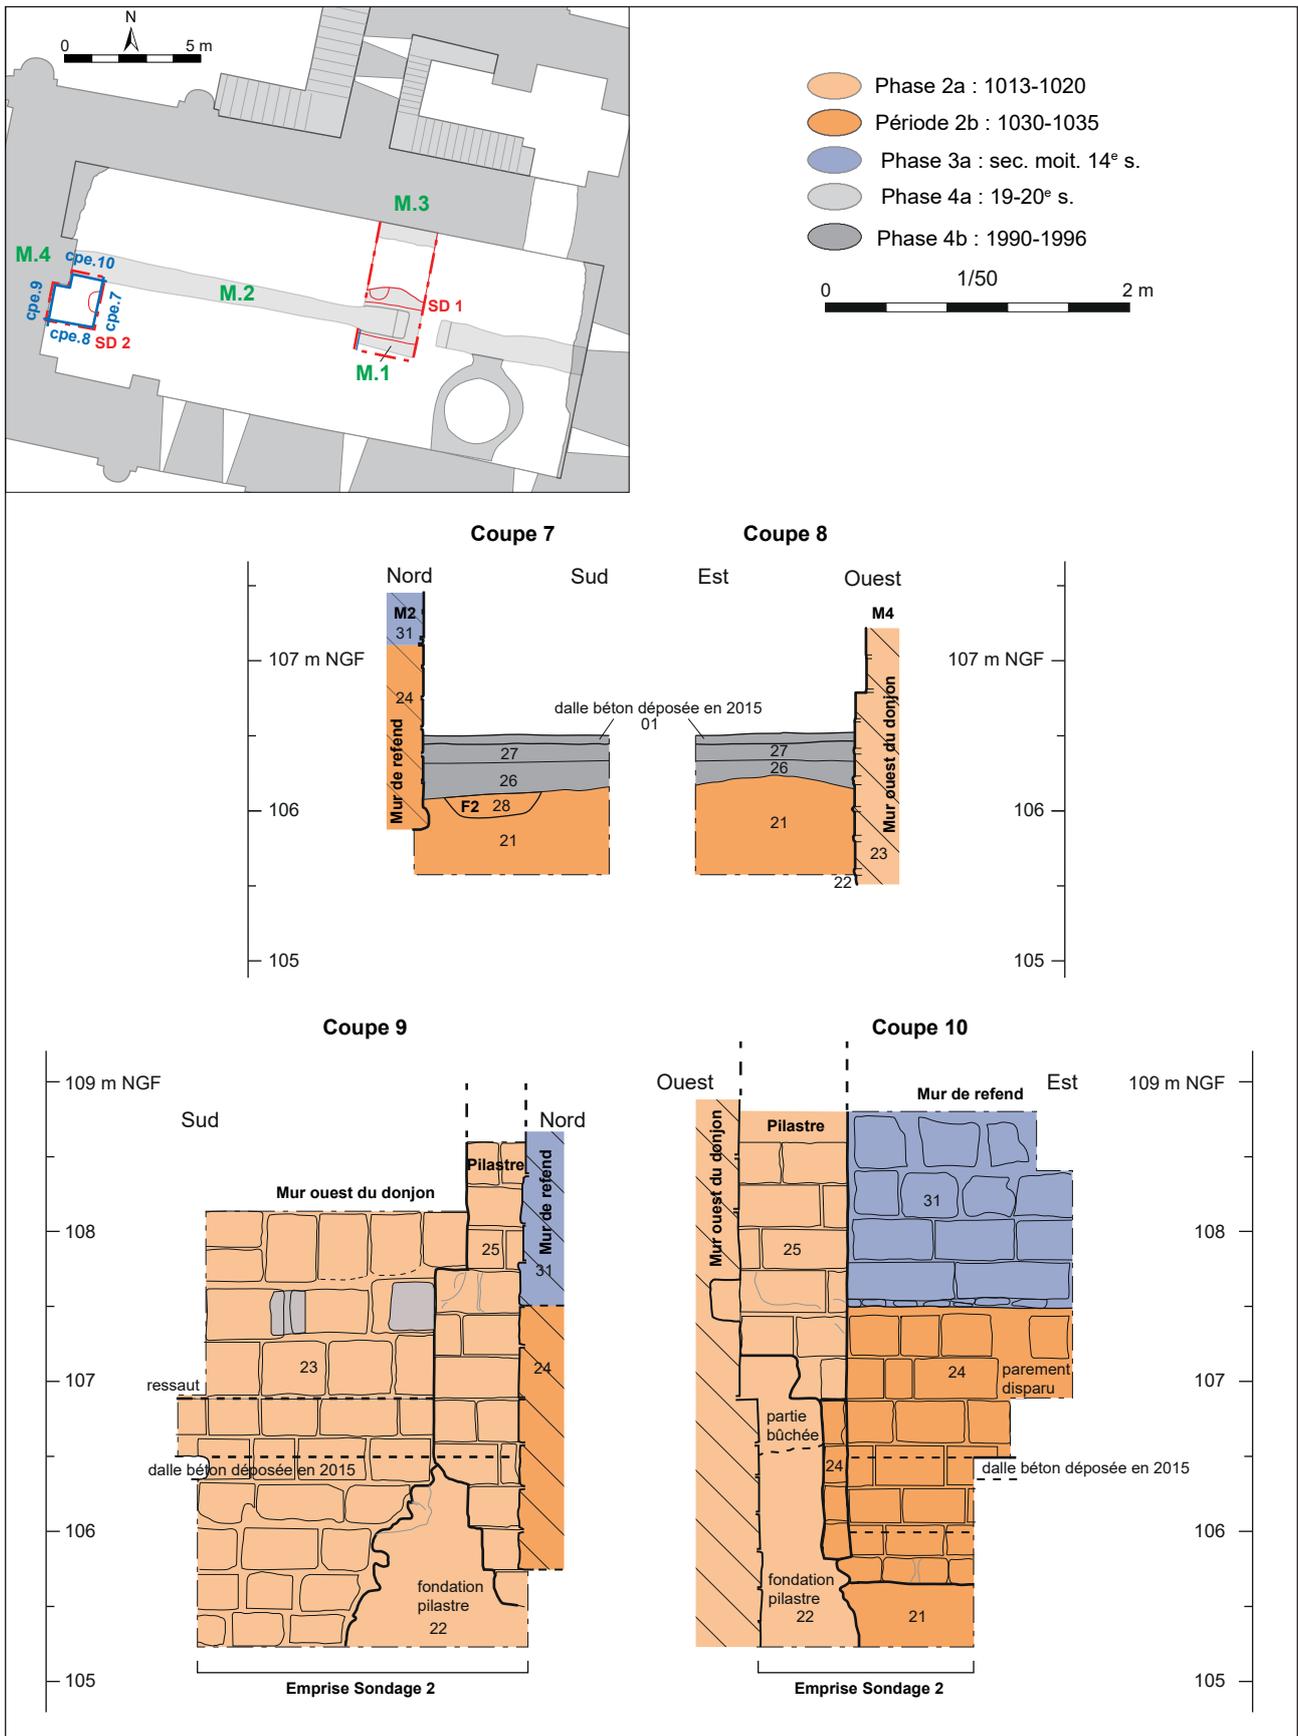
Figure 50 : coupes 7 à 10 du sondage 2

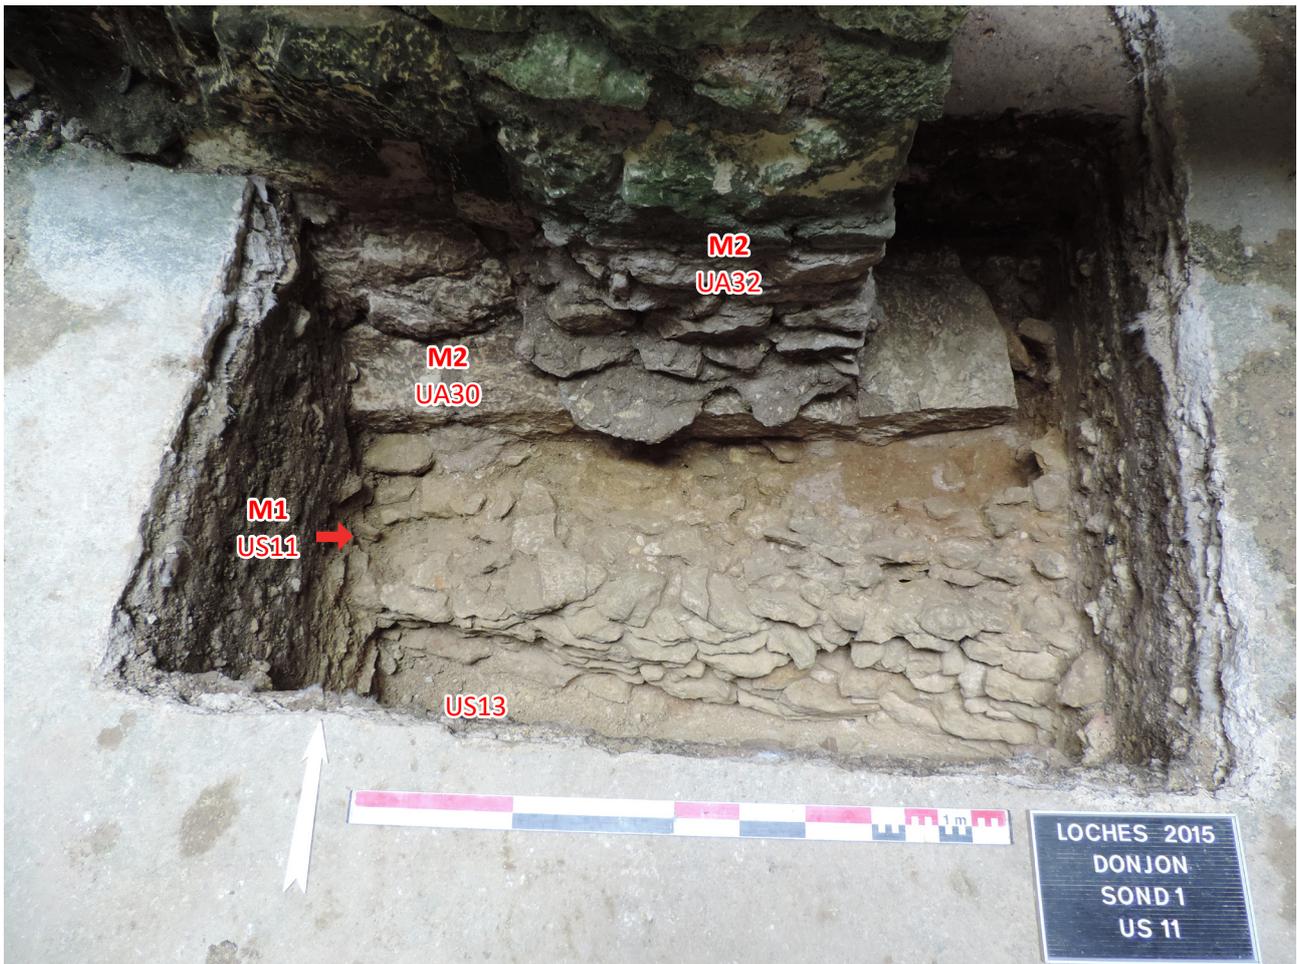
Figure 53 : photographie du parement de pierres sèches de la structure M1 (US11)

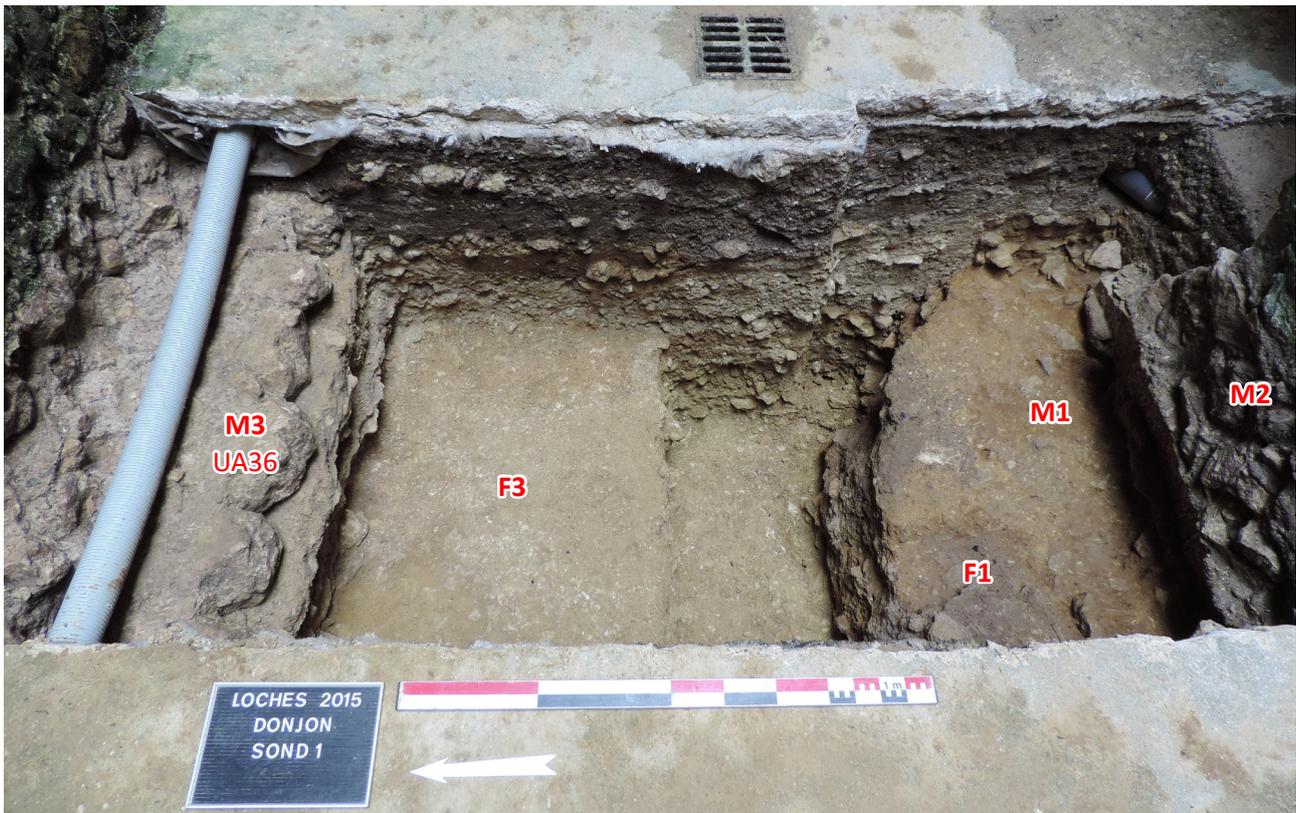
Figure 55 : photographie de la coupe orientale du sondage 1 (coupe 1) avec le talus de terre de M1, recoupé par la tranchée de fondation de la tour maîtresse F3

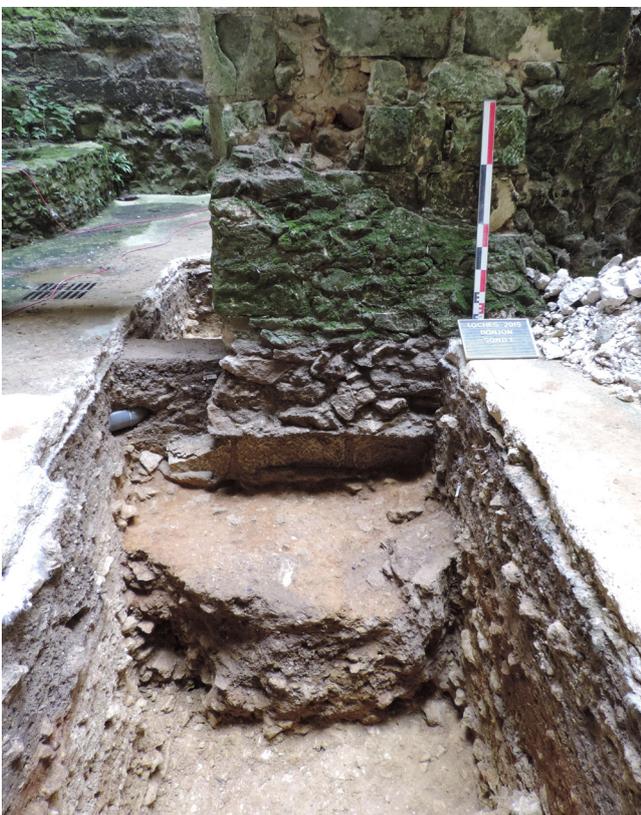
Figure 56 : photographie du talus de M1, surmonté du mur de refend

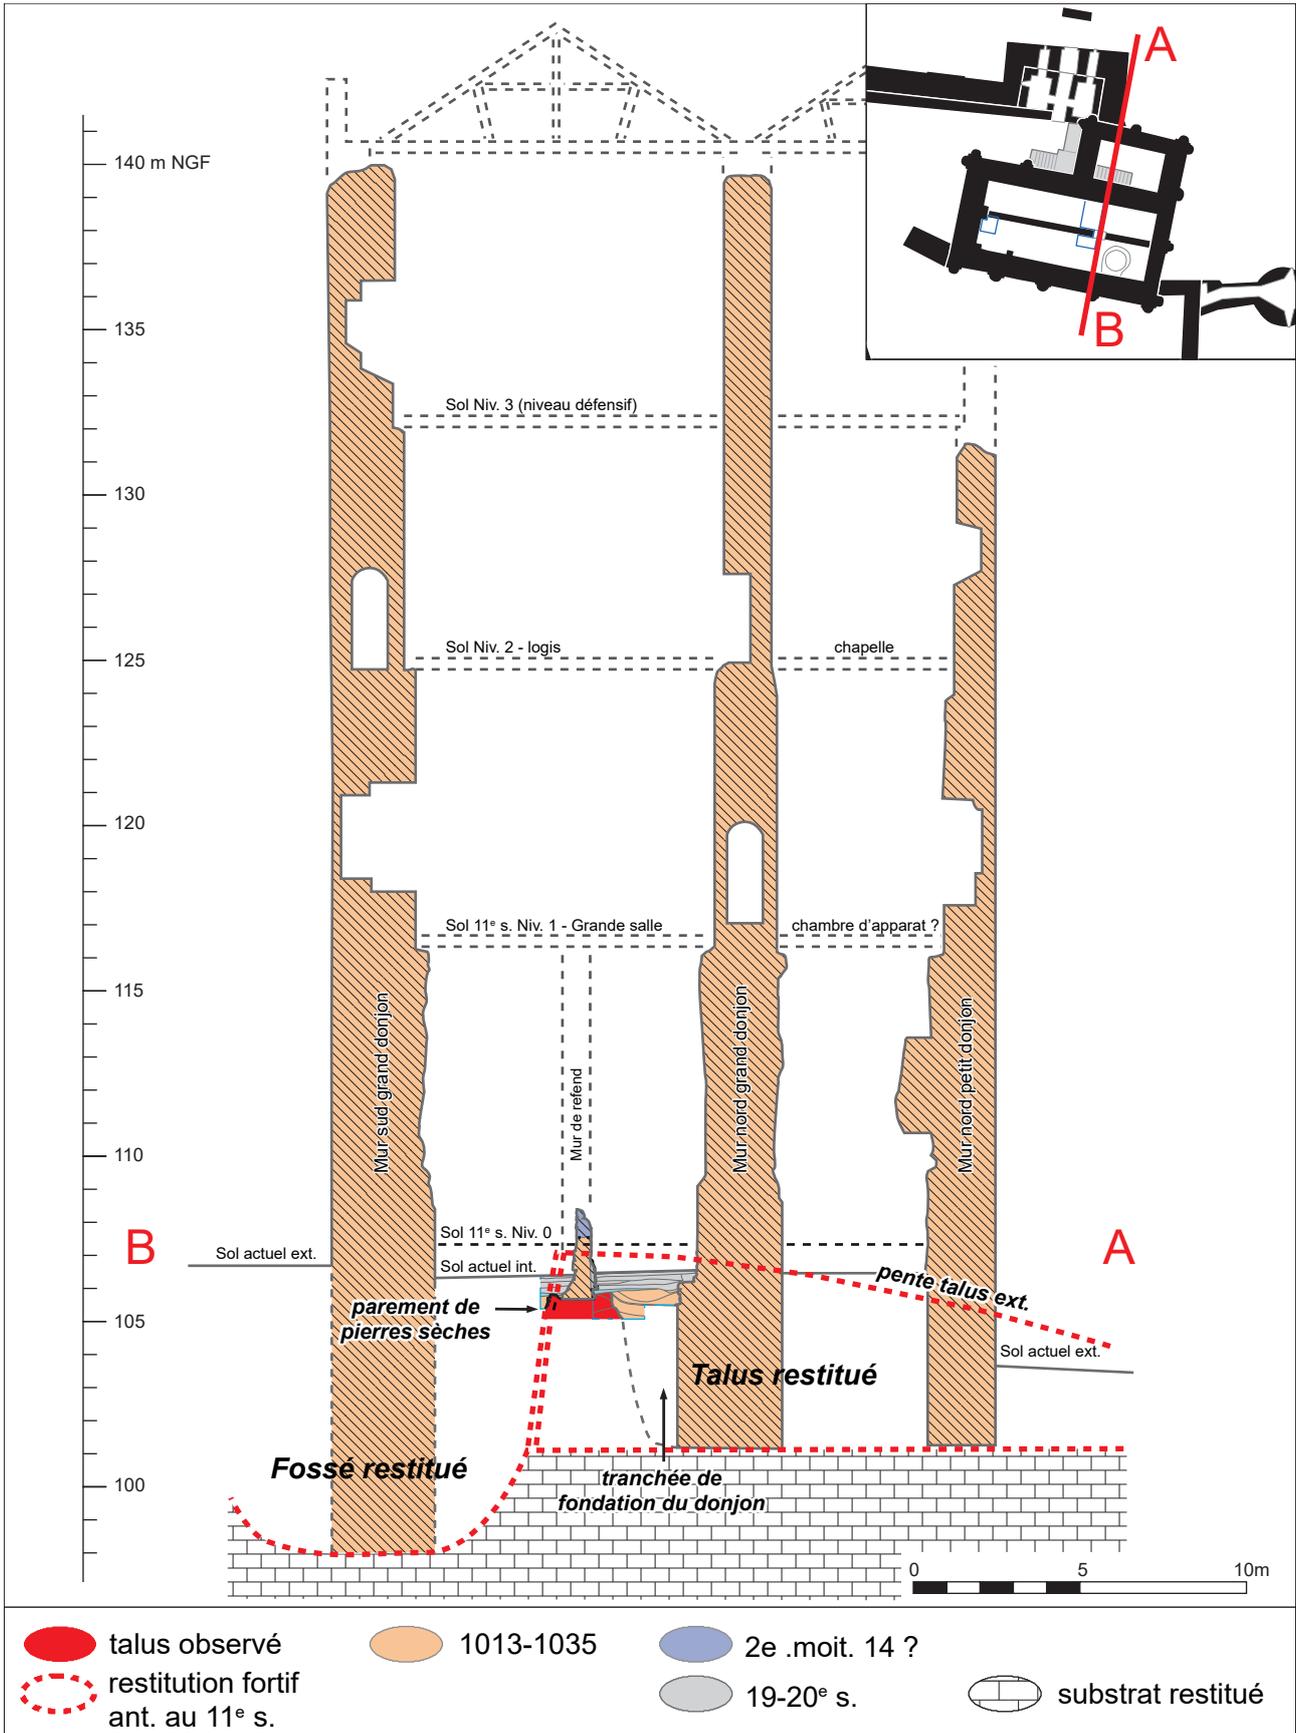
Figure 58 : coupe de la tour maîtresse avec restitution de l'hypothèse d'un rempart de terre et pierre antérieur

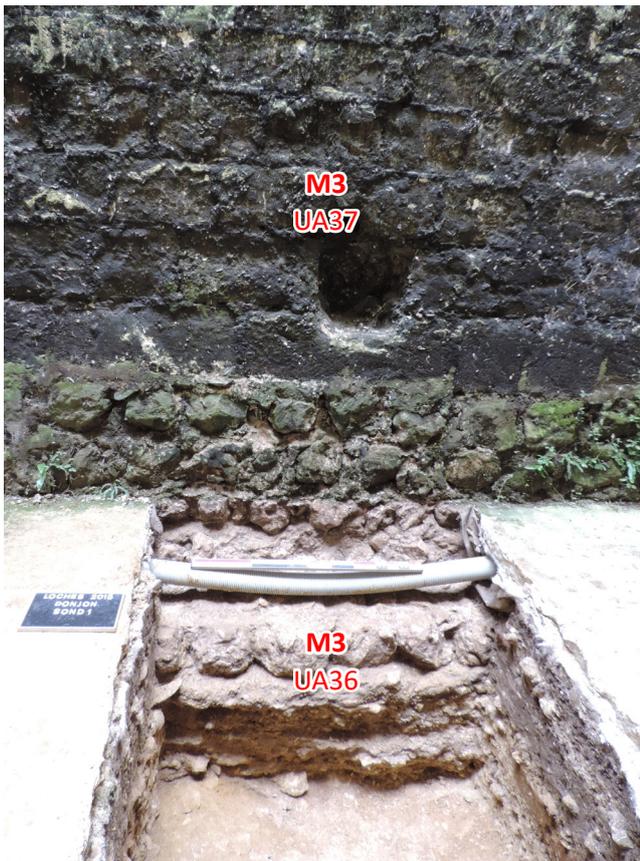
Figure 59 : fondation du mur nord de la tour maîtresse dégagée dans le sondage 1 : ressaut et partie moellonnée

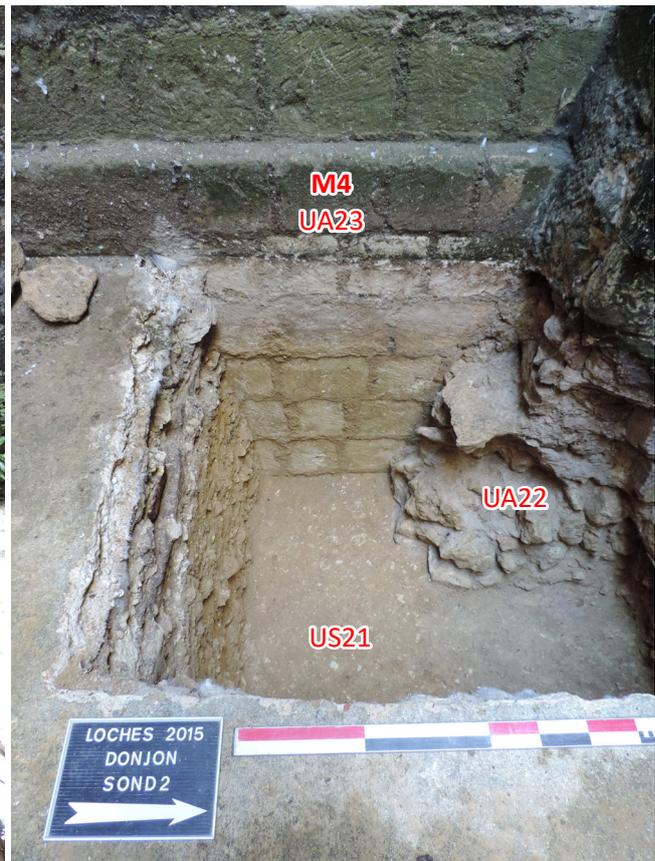
Figure 60 : fondation du mur ouest de la tour maîtresse dégagée dans le sondage 2 : parement de moyen appareil très bien conservé
