Rapport de diagnostic archéologique

Loches, le château

« La tour maîtresse - le mur de refend »

PIERRE PAPIN

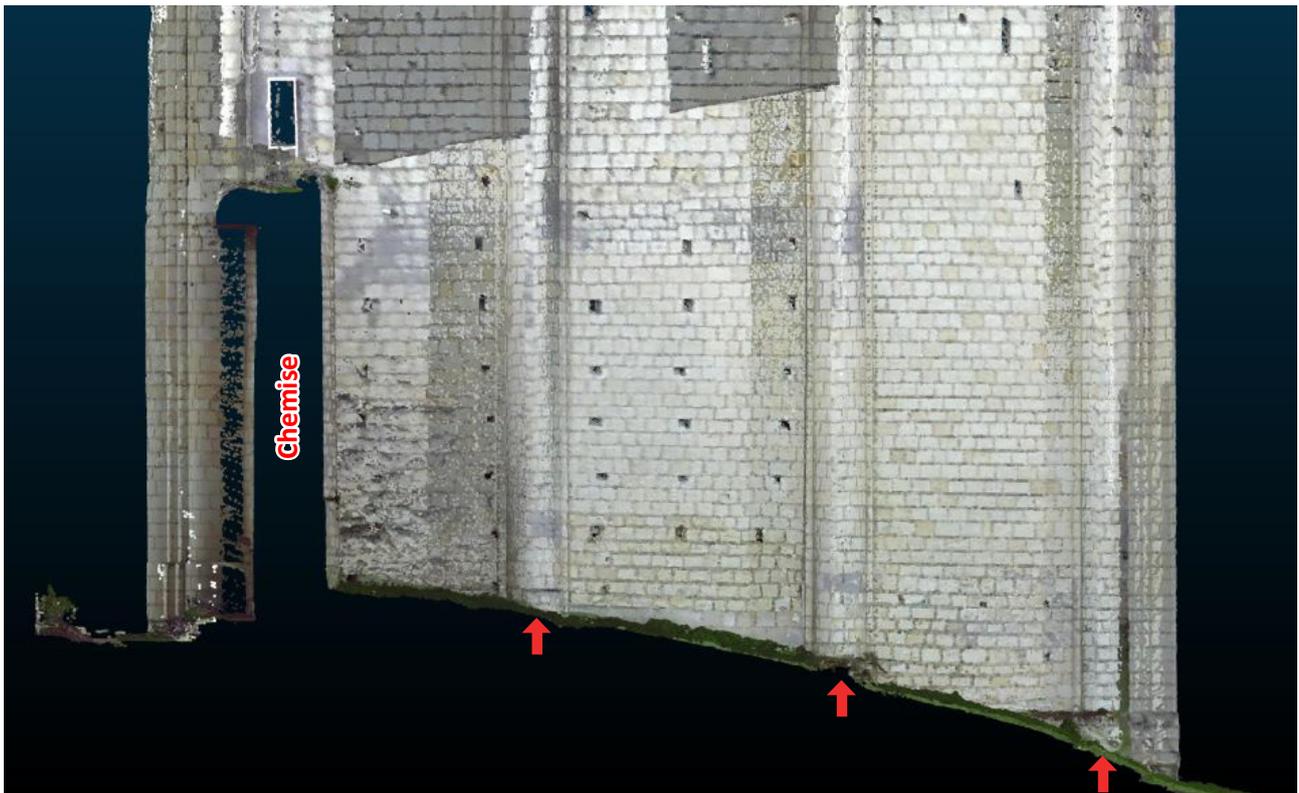
Figure 61 : détail de la face est de la tour maîtresse (issu de la lasergrammetrie, Pellerin 2017), avec le talus de terre et les fondations étagées des contreforts

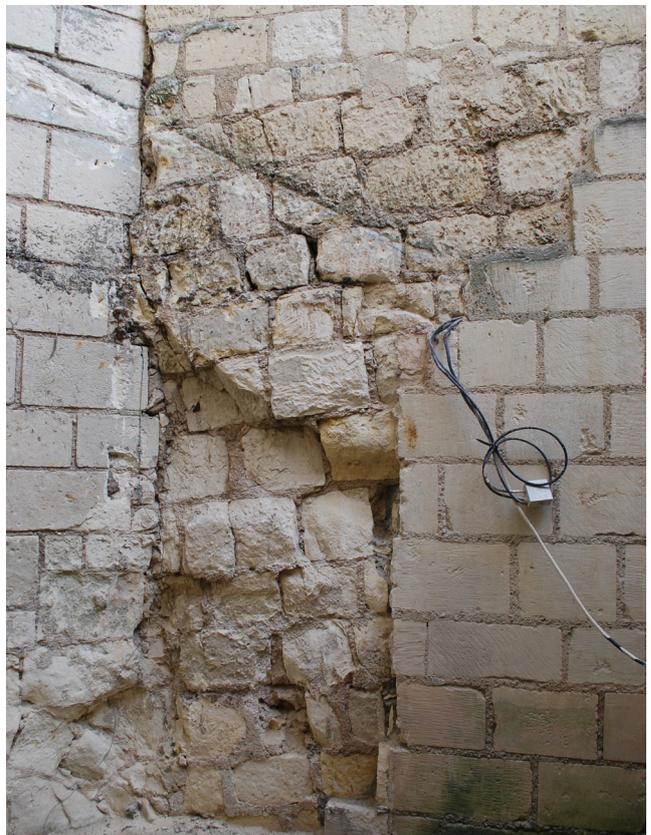
Figure 62 : détail d'une portion du mur ouest de la chemise redécouvert en 2015, avec ses assises penchées

Or, là encore, il est possible de porter un nouveau regard sur ce curieux pendage des assises de cette portion du mur occidental de la chemise. Comme pour les fondations étagées des contreforts du mur est de la tour maîtresse, on ne peut remettre en cause le fait que ce pendage soit dû à la présence d'une forte contrainte topographique antérieure à la construction de la chemise. Cependant, dans l'hypothèse d'un rempart barrant l'éperon, si l'on prolonge le tracé jusqu'à son rebord côté ouest selon l'orientation observée dans le sondage 1 dans la tour maîtresse, alors il s'avère que les assises penchées de la chemise se situent exactement sur le revers du talus de l'ouvrage (fig. 57). L'angle nord-ouest de la chemise aurait donc été bâti ici – et uniquement ici – sur la pente intérieure du rempart de terre. Ceci explique donc d'ailleurs du même coup pourquoi toutes les autres portions de la chemise ne présentent pas de parements penchés analogues. En effet, l'observation d'un pendage uniquement pour cette toute petite portion au nord-ouest de la chemise, apparaissait dans la théorie de la motte castrale assez illogique, dans la mesure où toutes les courtines auraient dû également s'adapter aux pentes de la motte, censément présentes partout autour de la tour maîtresse. Or, dans l'hypothèse nouvelle du rempart, on s'aperçoit que le mur sud de la chemise devait se trouver probablement au-delà du fossé précédant le rempart ; le raccord à l'est du donjon a certainement été effectué à l'aplomb de l'ancienne escarpe ; tandis que la courtine nord a été implantée *grosso modo* au pied du talus de terre, à l'intérieur de l'espace fortifié.

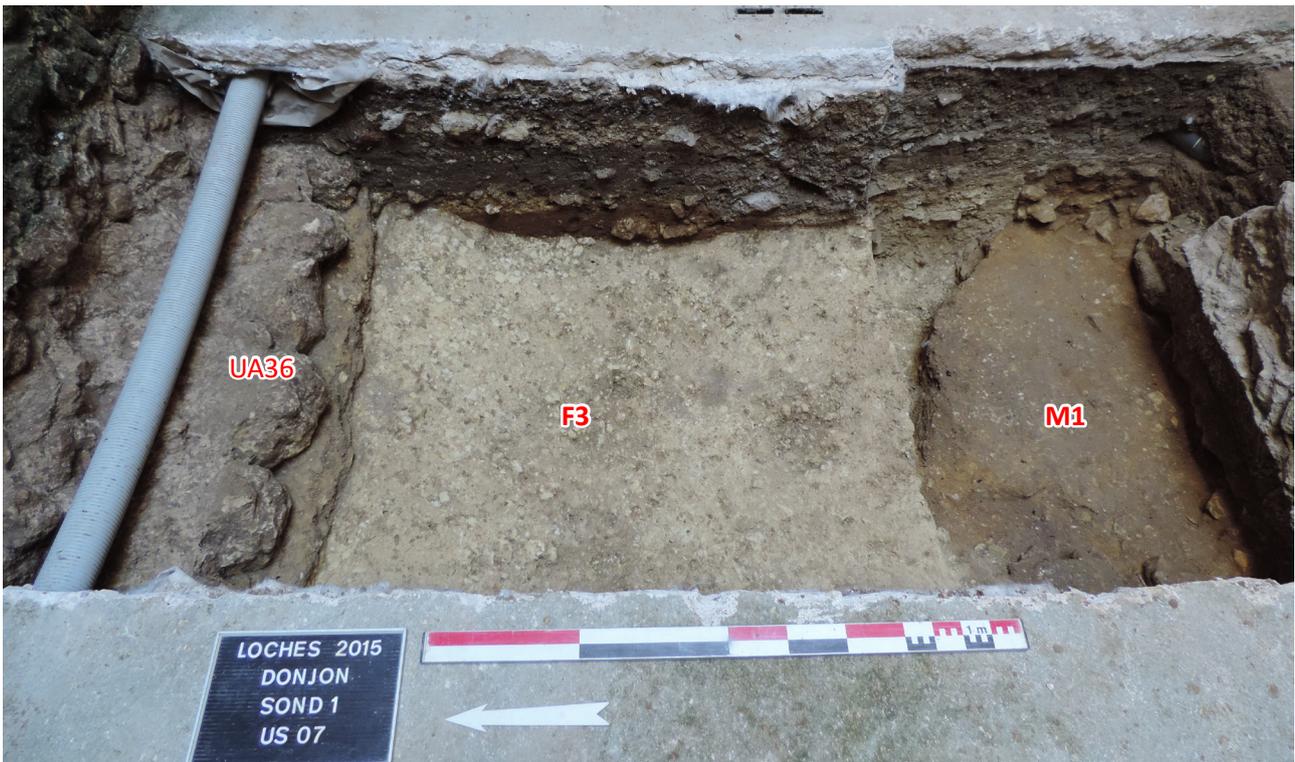
Figure 67 : apparition de la tranchée de fondation F3, percée dans le talus du rempart M1, et comblé déchets de construction venant contre le ressaut maçonné du mur nord de la tour maîtresse

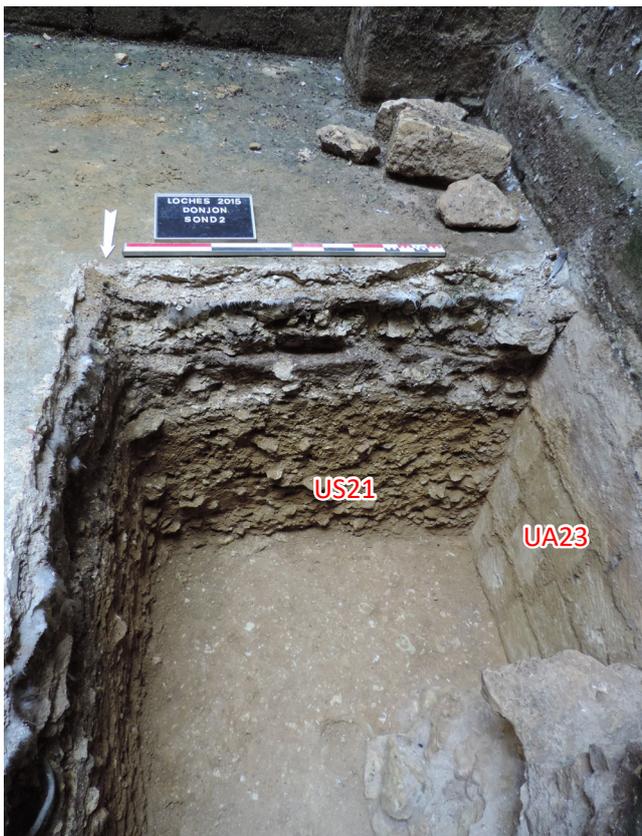
Figure 68 : photographie de la coupe sud du sondage 2, avec les remblais massifs (US21) venant contre le parement appareillé du mur ouest de la tour maîtresse

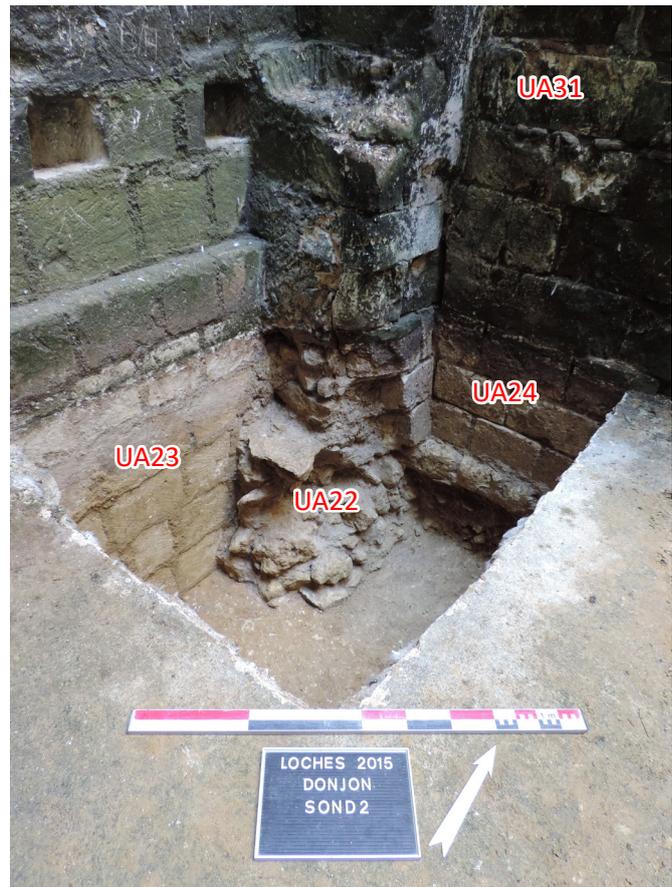
Figure 70 : photographie de la fondation du pilastre soutenant l'arcature contre le mur ouest de la tour maîtresse

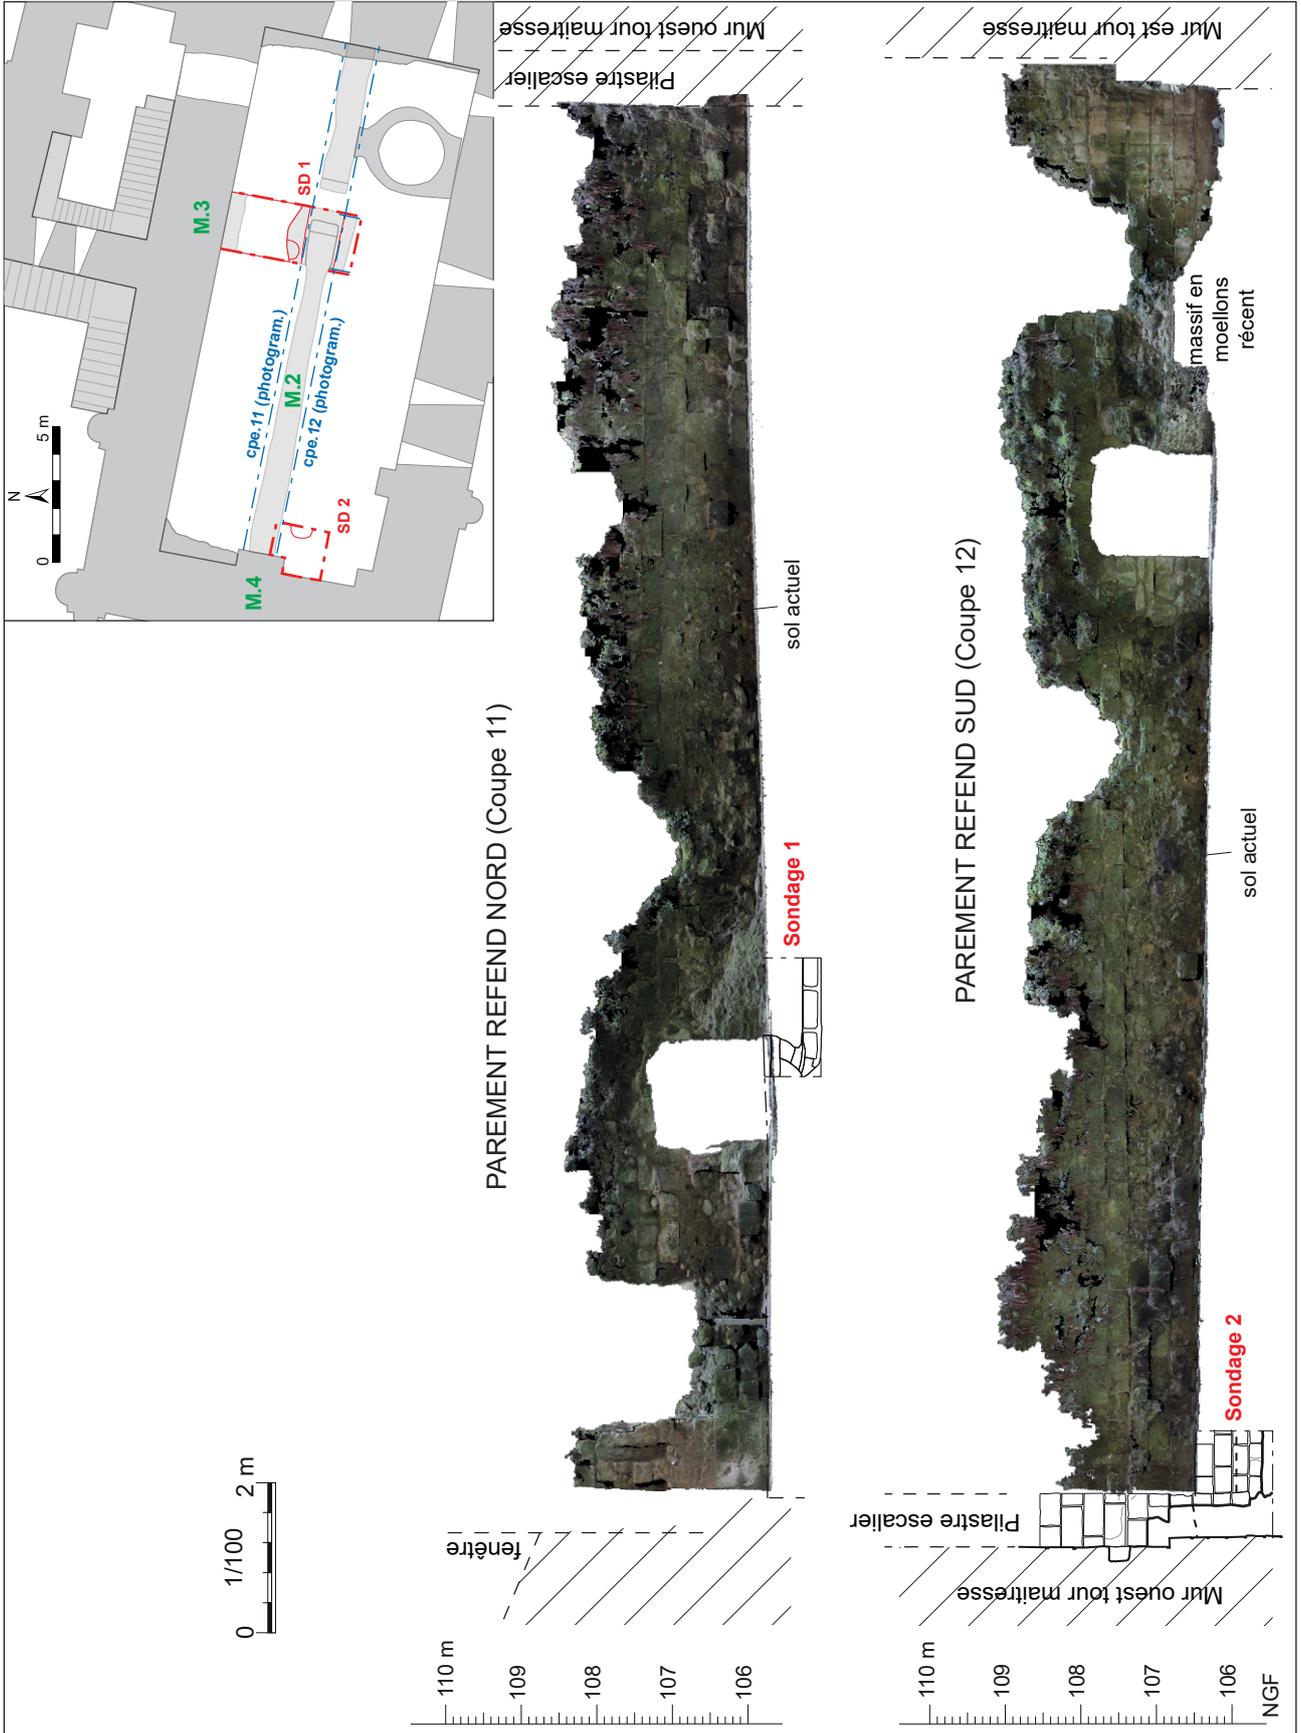
Figure 72 : orthophotographies des deux faces du mur de refend réalisées avant restauration

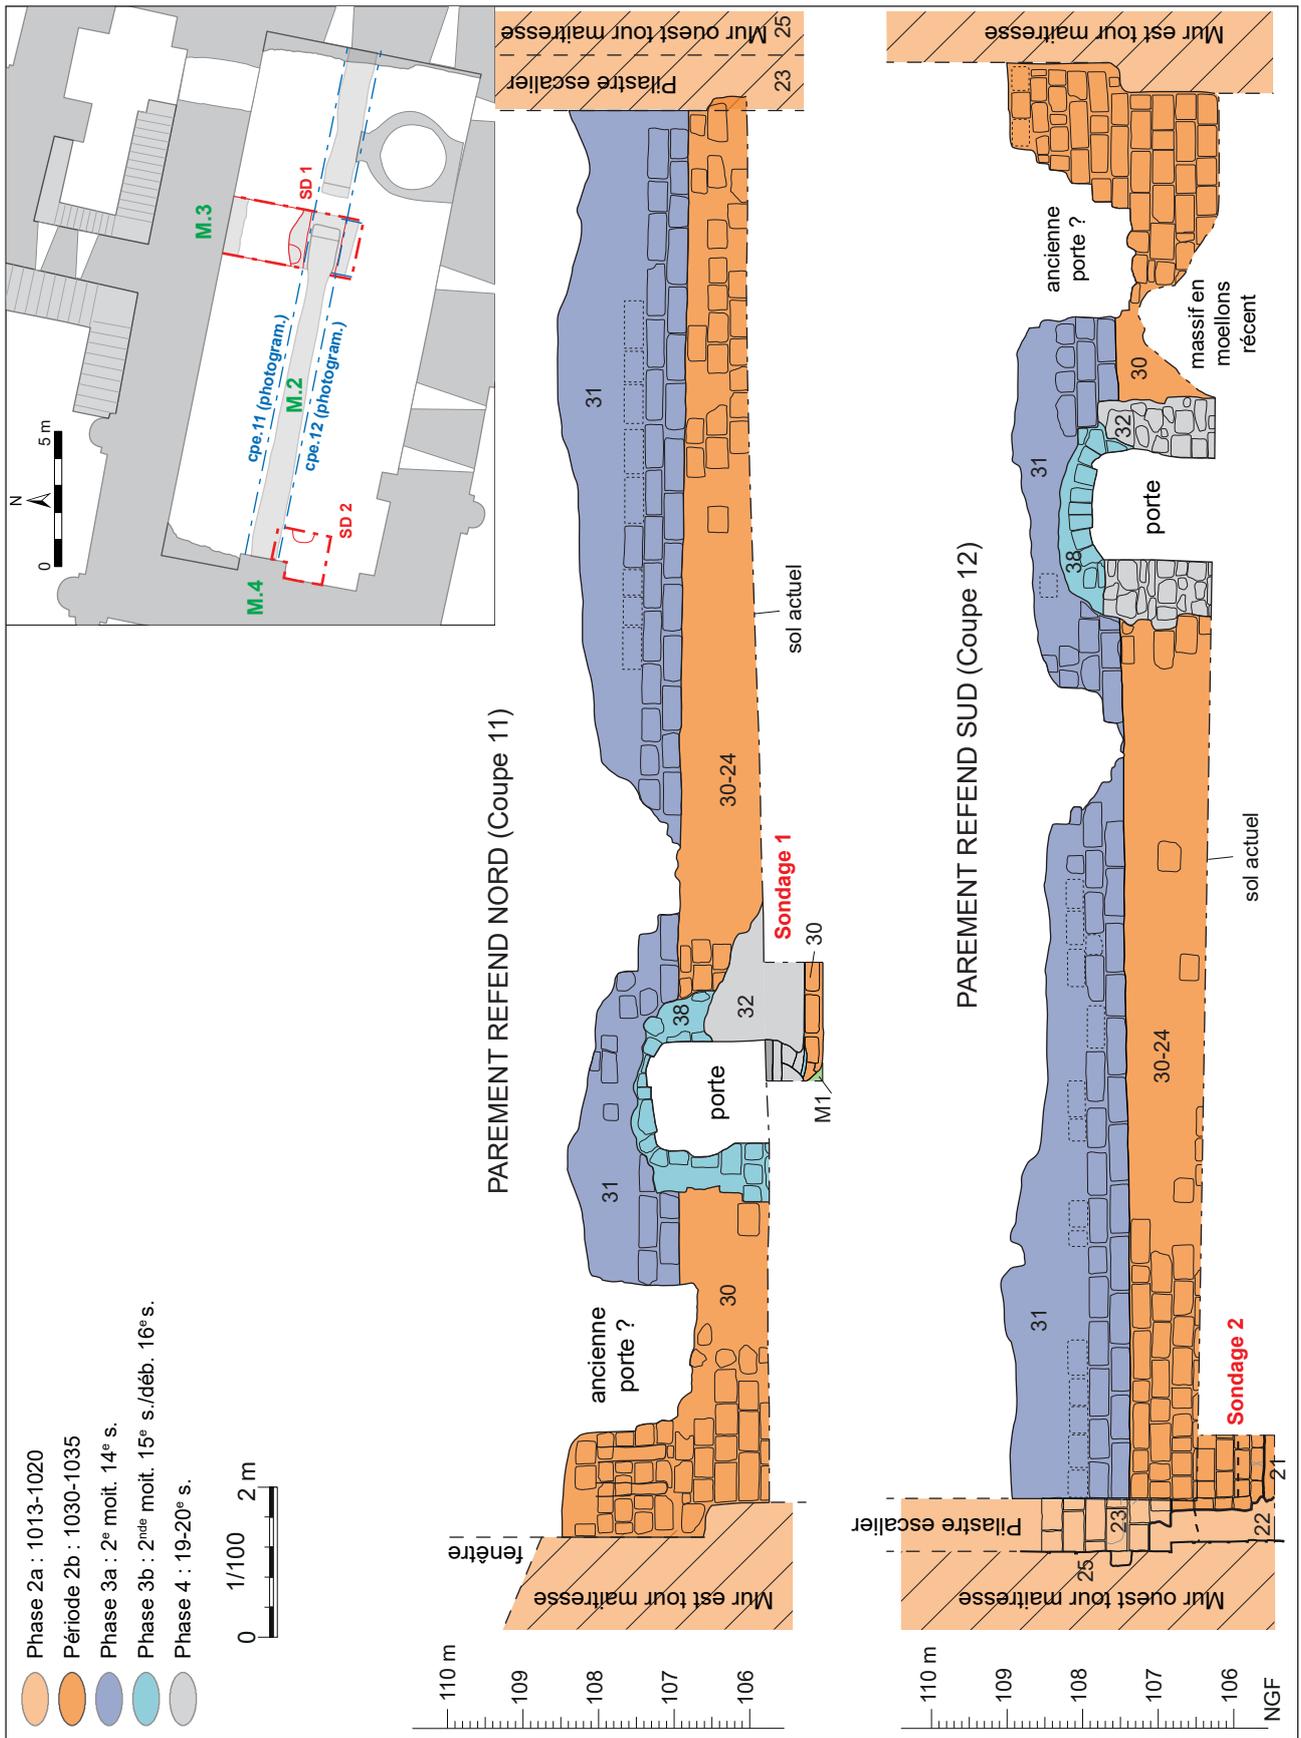
Figure 73 : relevés phasés des deux faces du mur de refend réalisées à partir des photogrammétries

En effet, le mur comporte une grande reprise de toute sa partie supérieure, qui a été pratiquée au-dessus d'un niveau de dérasement très régulier situé vers 107,50 m NGF (**fig. 73, 75, 78**). En tout état de cause, ce niveau quasi plan n'est pas dû au hasard, mais semble bien constituer le « fantôme » de l'ancien niveau de sol alors en usage dans la tour. La partie émergente du mur de refend aurait donc

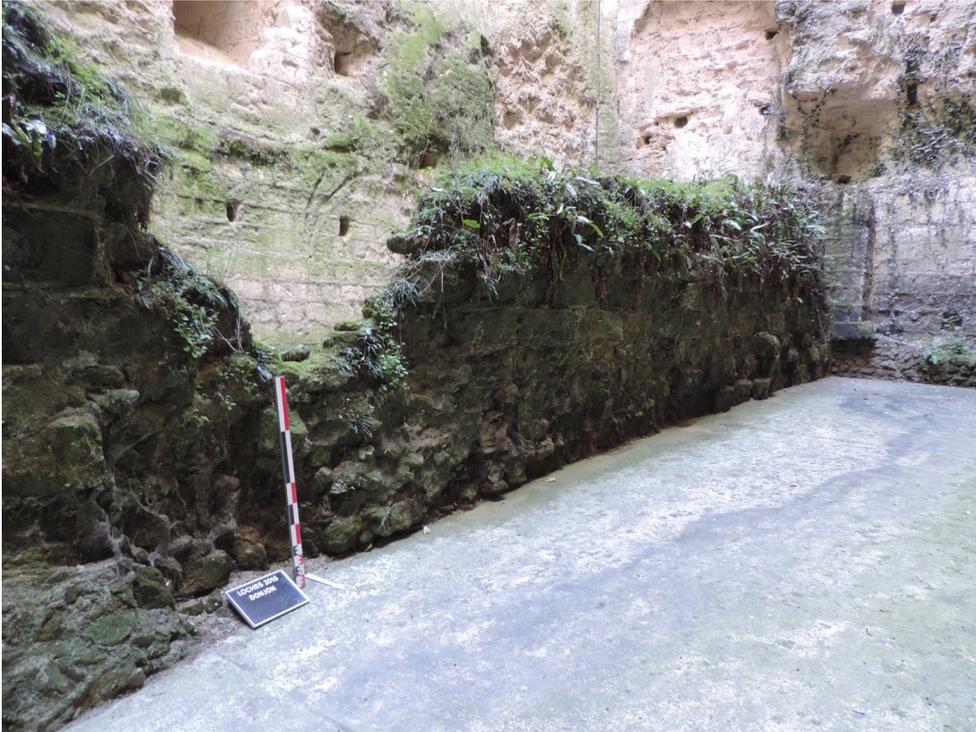
Figure 74 : photographie de la face nord du mur de refend avant nettoyage

Globalement, nous avons pu observer que ce mur de refend, nommé M2, était avant les restaurations de 2015 dans un état de dégradation extrêmement prononcé (**fig. 7, 74, 75**). Seules ses extrémités est et ouest, au contact avec les murs de la tour, conservaient encore des parements de pierres de taille en moyen appareil de tuffeau blanc. Ailleurs les pierres de parement ont, au mieux gardé

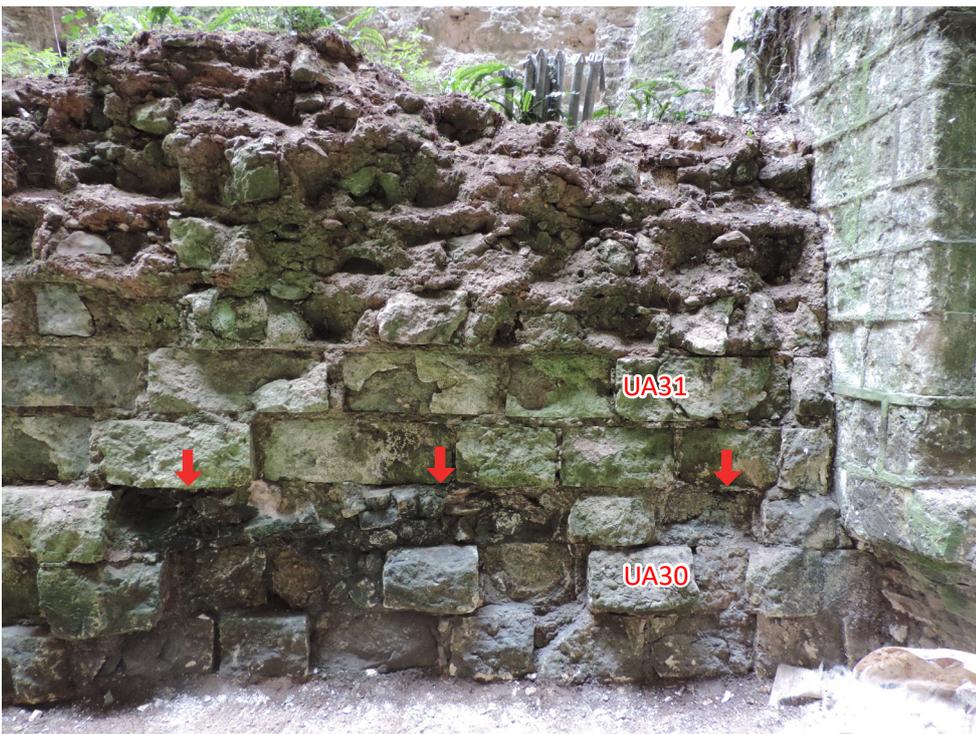
Figure 75 : photographie de détail de la face nord du mur de refend après nettoyage (les flèches indiquent la limite entre les deux phases principales)

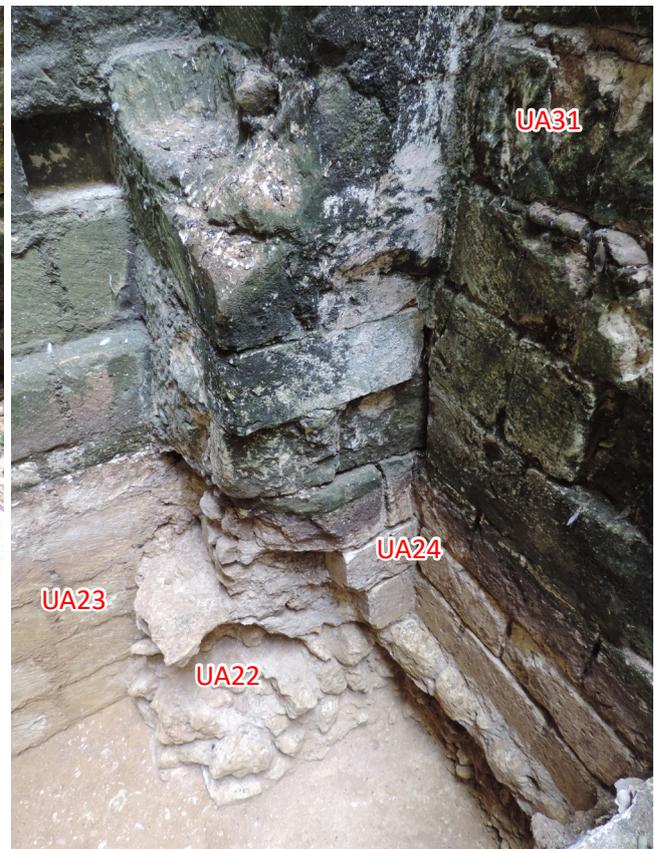
Figure 79 : photographie de détail de l'insertion de la partie basse de la maçonnerie du mur de refend dans le pilastre (sondage 2)

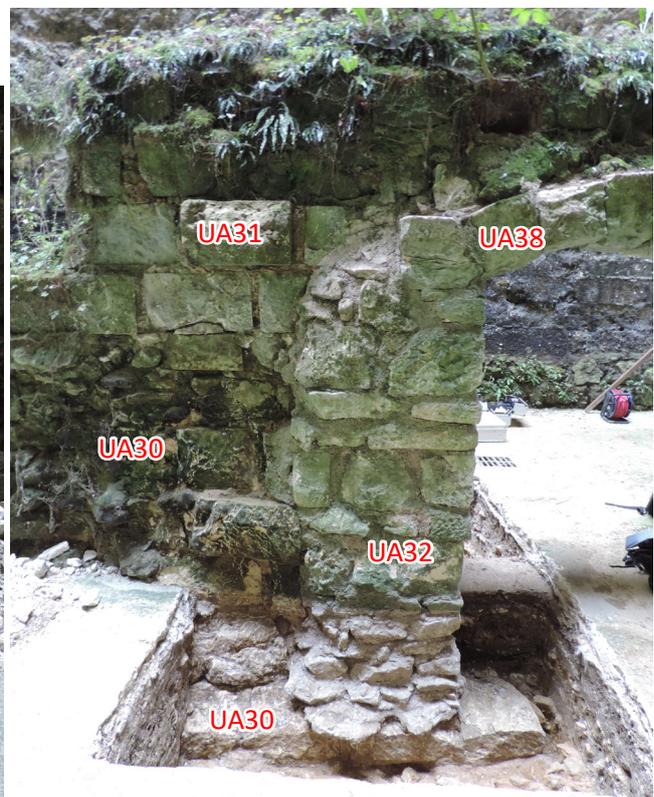
Figure 85 : photographie de détail de la reprise UA32 au sud de la porte (sondage 1)
