Reinforced PerfluoroSulfonic Acid membrane degradation in defective anode PEMFC

Dégradation de la membrane perfluorée renforcée en présence d'un défaut de la couche anodique dans une pile à combustible PEMFC

➤ **Objectif du projet : Etude de la dégradation de la membrane (et de la propagation) induite par un manque de couche anodique**

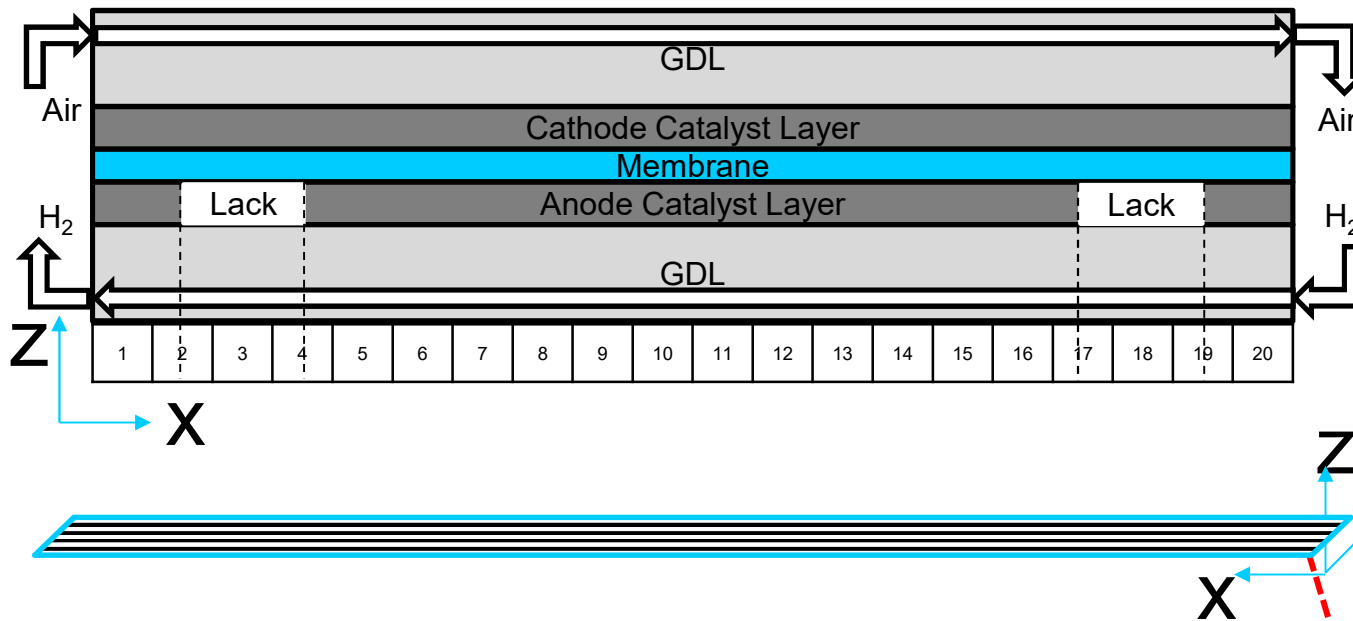
Echantillon | Cellule modèle

GDL : Fibres de carbone
 Cathode : 0,3 mg Pt/cm²
 Membrane : Tri-couche renforcée
 Anode : 0,1 mg Pt/cm²
