Reinforced PerfluoroSulfonic Acid membrane degradation in defective anode PEMFC

Dégradation de la membrane perfluorée renforcée en présence d'un défaut de la couche anodique dans une pile à combustible PEMFC

➤ **Objectif du projet : Etude de la dégradation de la membrane (et de la propagation) induite par un manque de couche anodique**

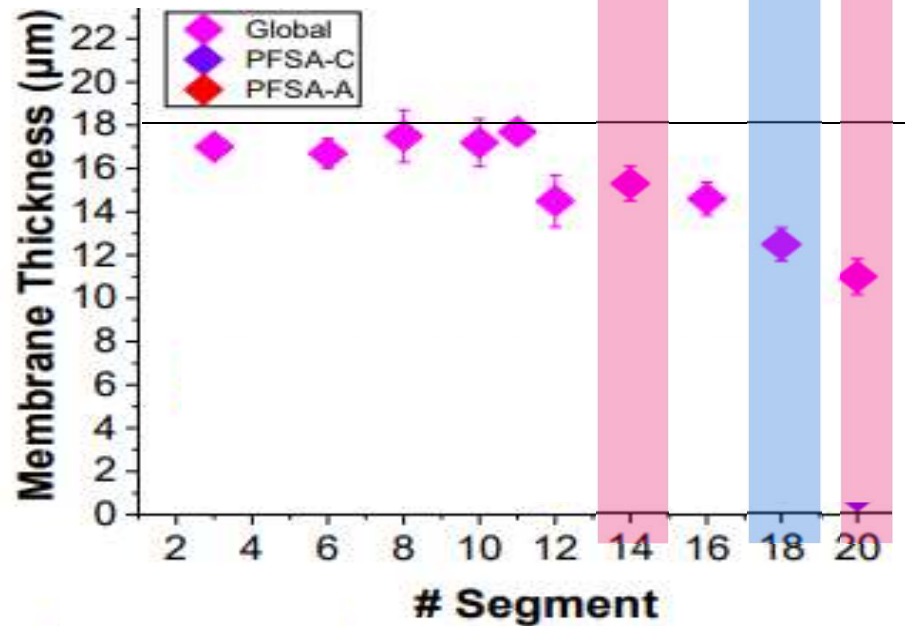
Hydrogen outlet

Hydrogen inlet

- Amincissement localisée
- Côté cathode
- Propagation des défauts

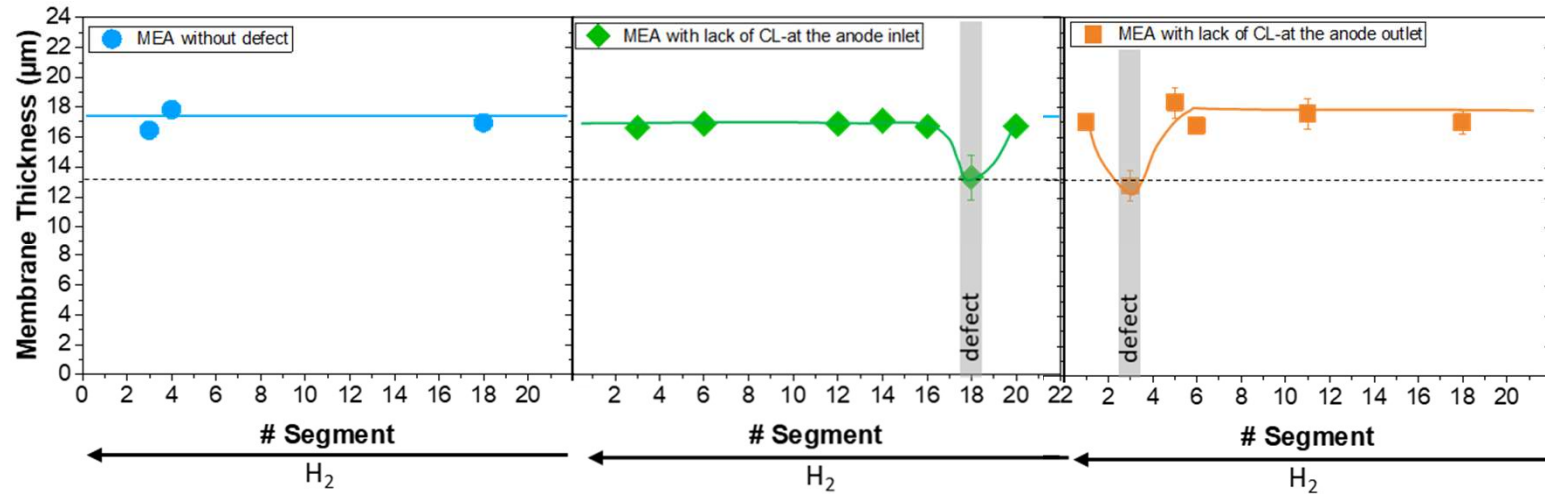
Amincissement localisée
Côté Anode et cathode

- Diminution épaisseur ($\approx 25\%$) au niveau du défaut
- Pas de diminution d'épaisseur sur les autres segments → Pas de propagation

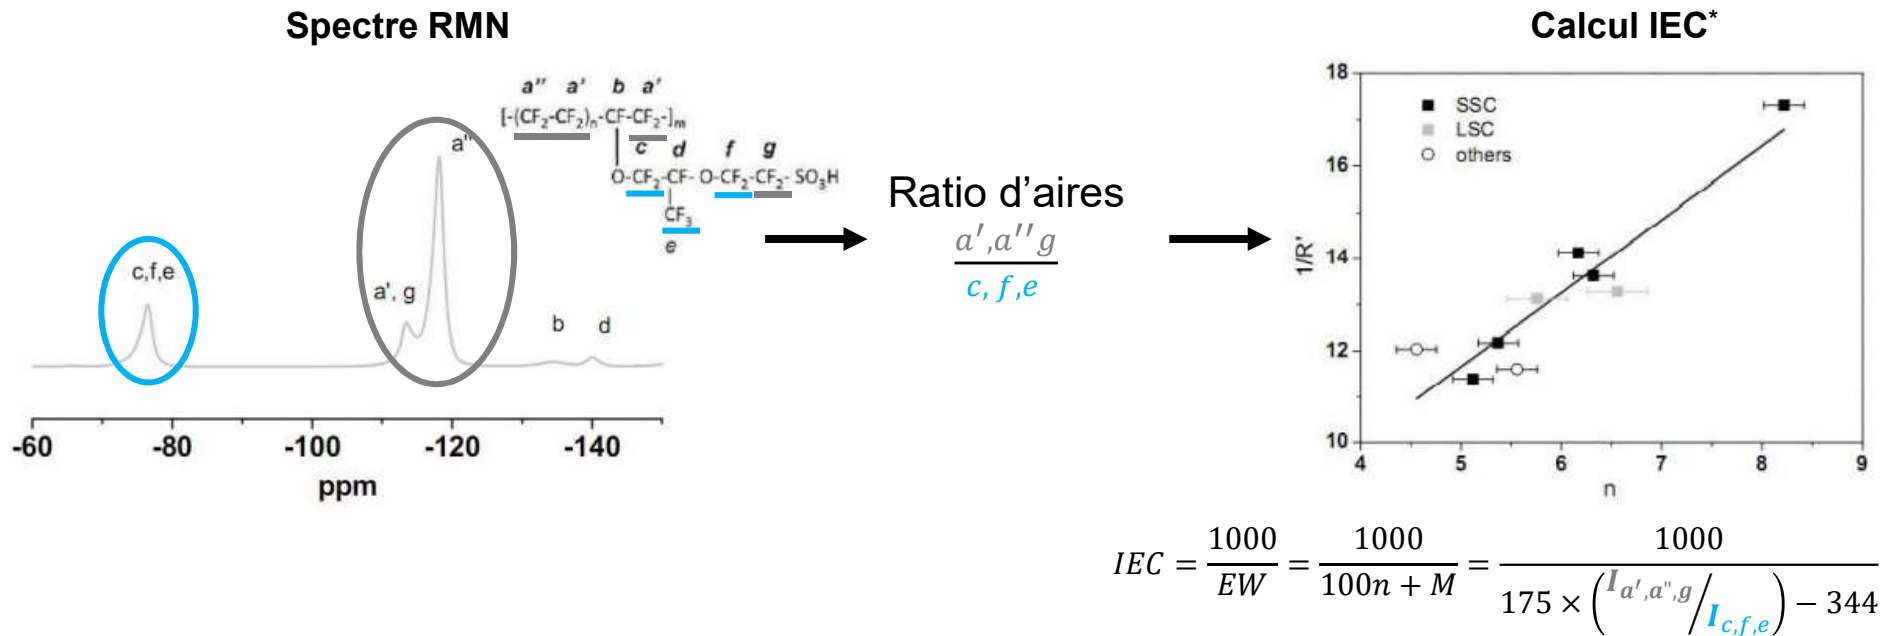
➤ RMN solide – ^{19}F

- Spectre des pics de résonance
- Ratio d'aire de pics des atomes de fluor des chaines latérale/centrale
- Détermination $\text{IEC}_{\text{globale}}$ (incluant la couche PFSA-PTFE)

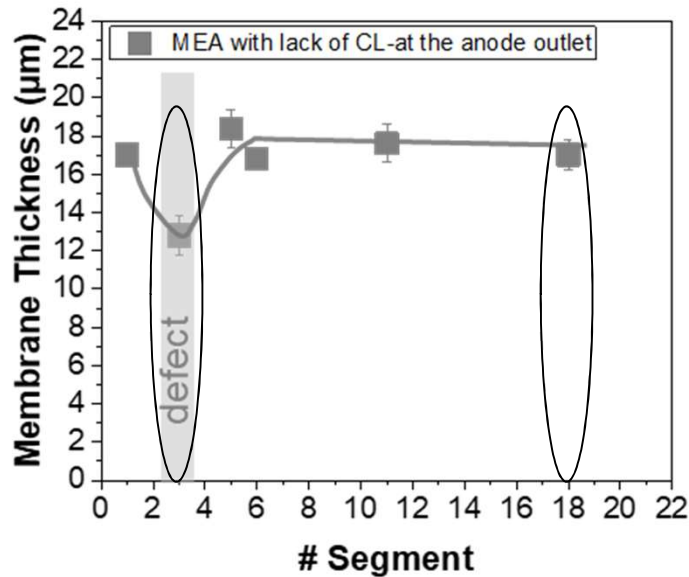
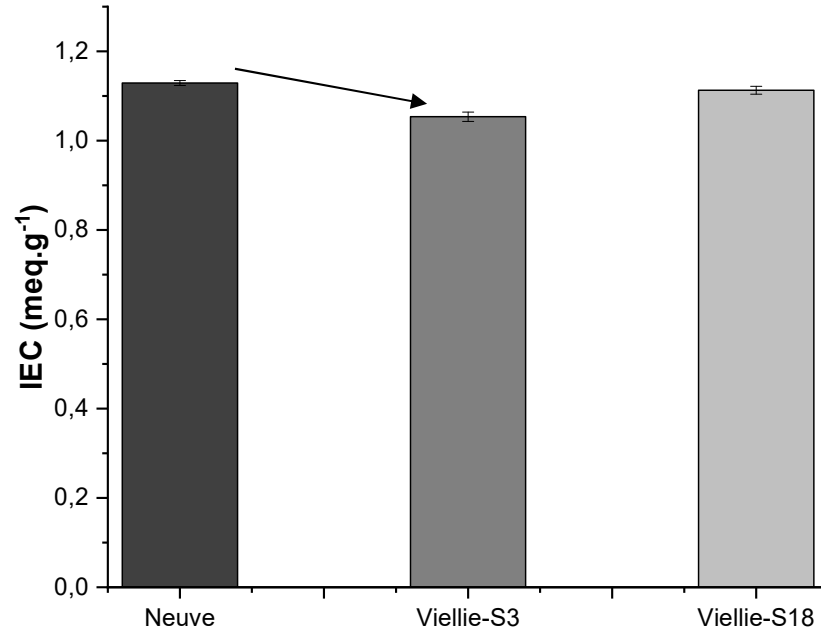
- Diminution IEC global sur segment avec défaut de couche catalytique anodique en sortie H₂ (≈ 8%)
 - *Dégradation chaîne latérale ou disparition PFSA ?*

- Dégradation localisée → faible diminution de l'IEC_{global} par RMN ¹⁹F

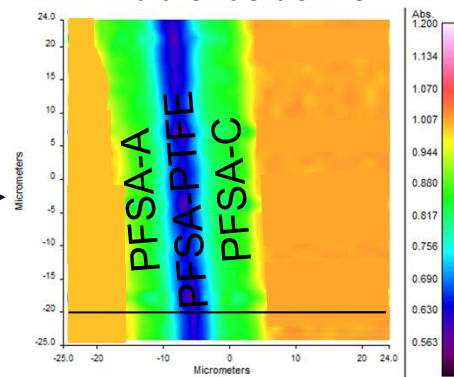
Cartographie Abs. Nb d'onde donné

➤ Microscopie IR – ATR Germanium

Réalisation de mapping

- Résolution : 1,56 μm
- Chaque pixel = un spectre IR
- Cartographie en absorbance pour un nb d'onde donné

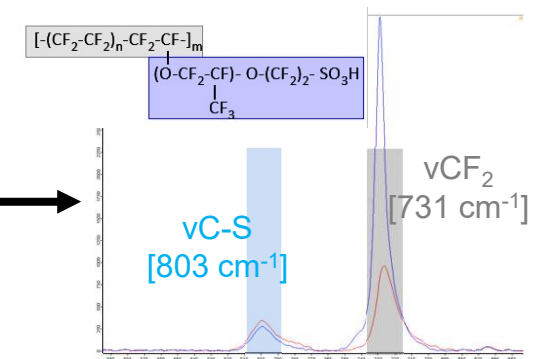
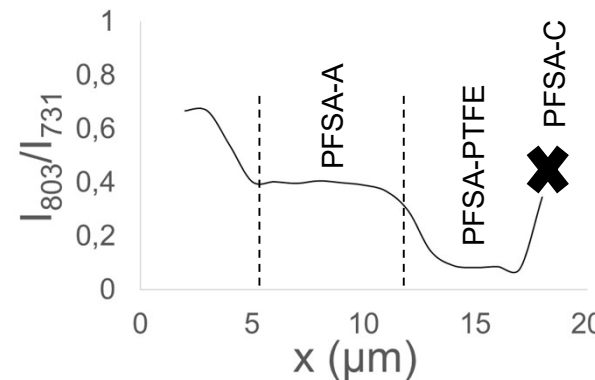
Spectres Raman

➤ Microscopie Raman

Réalisation de pointés

- Résolution : 1 μm
- Spectre en nombre d'onde
- Pas de spectre PFSA-C car présence Pt

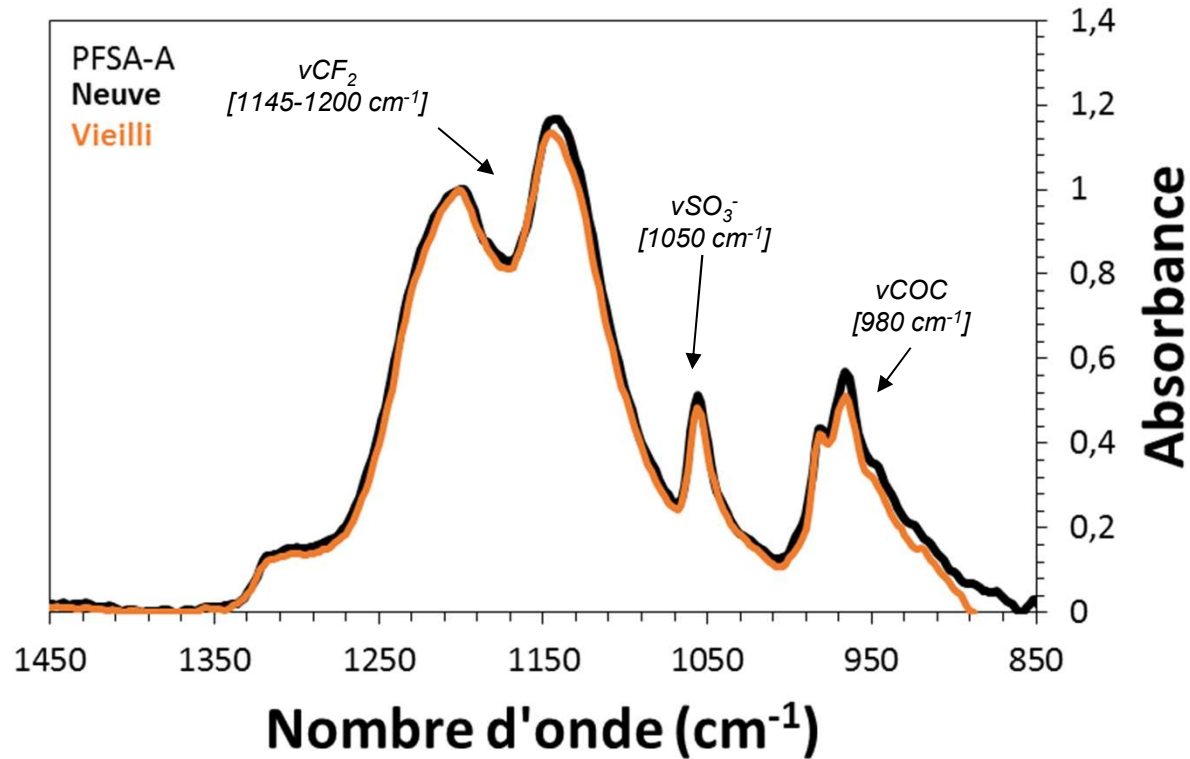
- Aucune différence
- Pas de modification chimique du PFSA

Conclusion : Dégradation globale du PFSA → phénomène d'Unzipping
