Reinforced PerfluoroSulfonic Acid membrane degradation in defective anode PEMFC

Corine Bas, Marie Crouillere, Florence Dubelley, Marian Chatenet, Laetitia Dubau, et al.. Reinforced PerfluoroSulfonic Acid membrane degradation in defective anode PEMFC. 2ème REUNION PLENIERES de la Fédération HYDROGENE (FRH2) du CNRS, May 2022, Aussois, France. hal-03710637

Dégradation de la membrane perfluorée renforcée en présence d'un défaut de la couche anodique dans une pile à combustible PEMFC

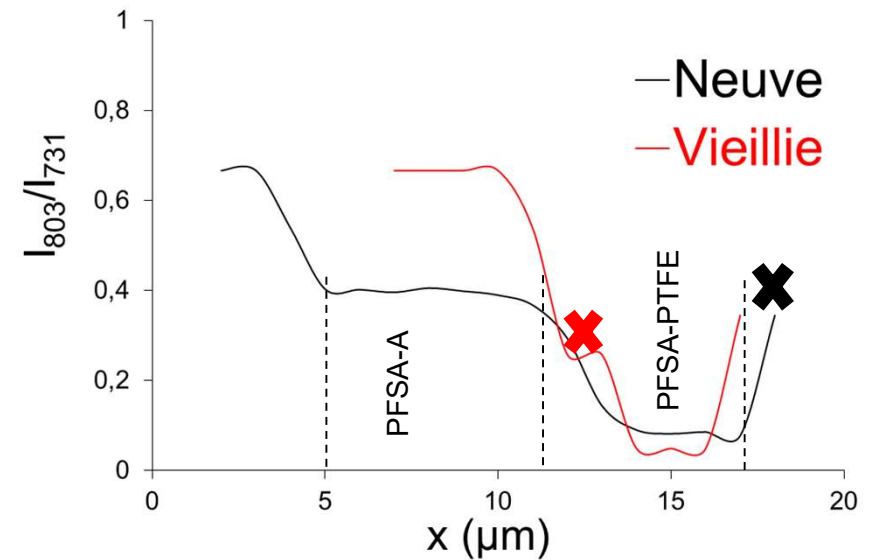
Membrane Tri-couche « dégradée »

→ Limite de résolution spatiale pour couches externes
 → Etude zone centrale PFSA-PTFE
