## Reinforced PerfluoroSulfonic Acid membrane degradation in defective anode PEMFC

Corine Bas, Marie Crouillere, Florence Dubelley, Marian Chatenet, Laetitia Dubau, et al.. Reinforced PerfluoroSulfonic Acid membrane degradation in defective anode PEMFC. 2ème REUNION PLENIERES de la Fédération HYDROGENE (FRH2) du CNRS, May 2022, Aussois, France. hal-03710637

# Dégradation de la membrane perfluorée renforcée en présence d'un défaut de la couche anodique dans une pile à combustible PEMFC

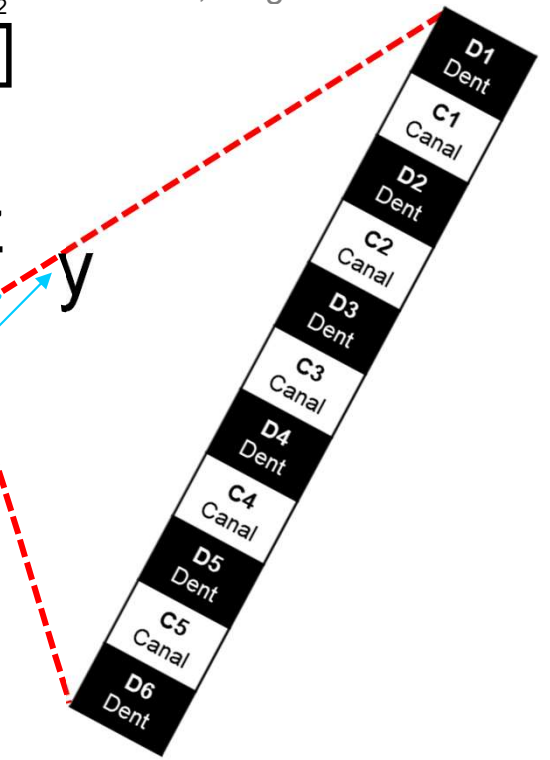
GDL : Fibres de carbone  
 Cathode : 0,3 mg Pt/cm<sup>2</sup>  
 Membrane : Tri-couche renforcée  
 Anode : 0,1 mg Pt/cm<sup>2</sup>
