## Détection et caractérisation d'instabilités karstiques en proche surface : les analyses menées pour les études de la déviation de Jargeau (45)

# DETECTION ET CARACTERISATION D'INSTABILITES KARSTIQUES : CAS D'ETUDE DE LA DEVIATION DE JARGEAU (45)

## ***DETECTION AND CHARACTERISATION OF KARST COLLAPSE HAZARDS : CASE STUDY OF A ROAD PROJECT NEAR JARGEAU (45 – FRANCE)***

Gildas NOURY<sup>1</sup>, Thomas JACOB<sup>1</sup>, Jean-Michel BALTASSAT<sup>1</sup>, Adnand BITRI<sup>1</sup>

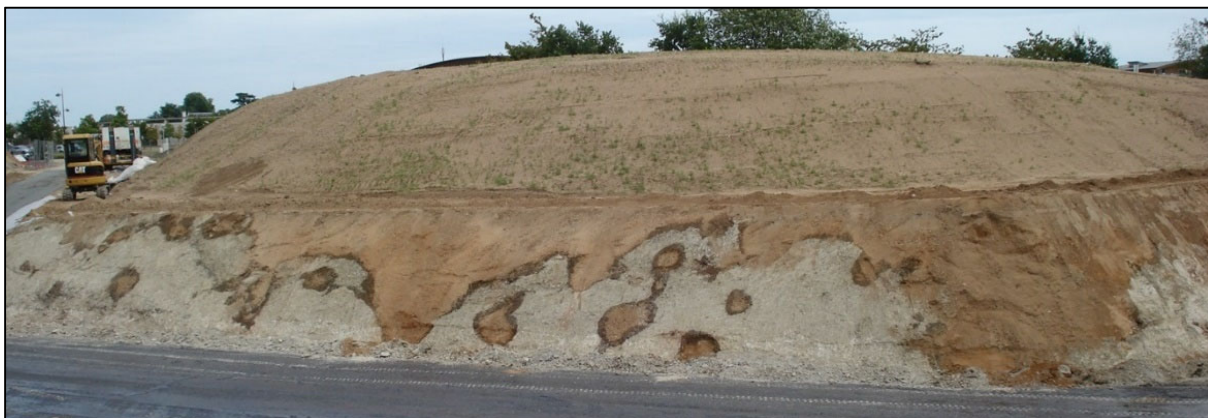
Figure 1 : Calcaire de Beauce sous couverture alluviale (hors zone d'étude - P. Isambert)

La configuration au droit du projet est donc celle d'un karst noyé sous couverture alluviale (encore appelé crypto-karst noyé).

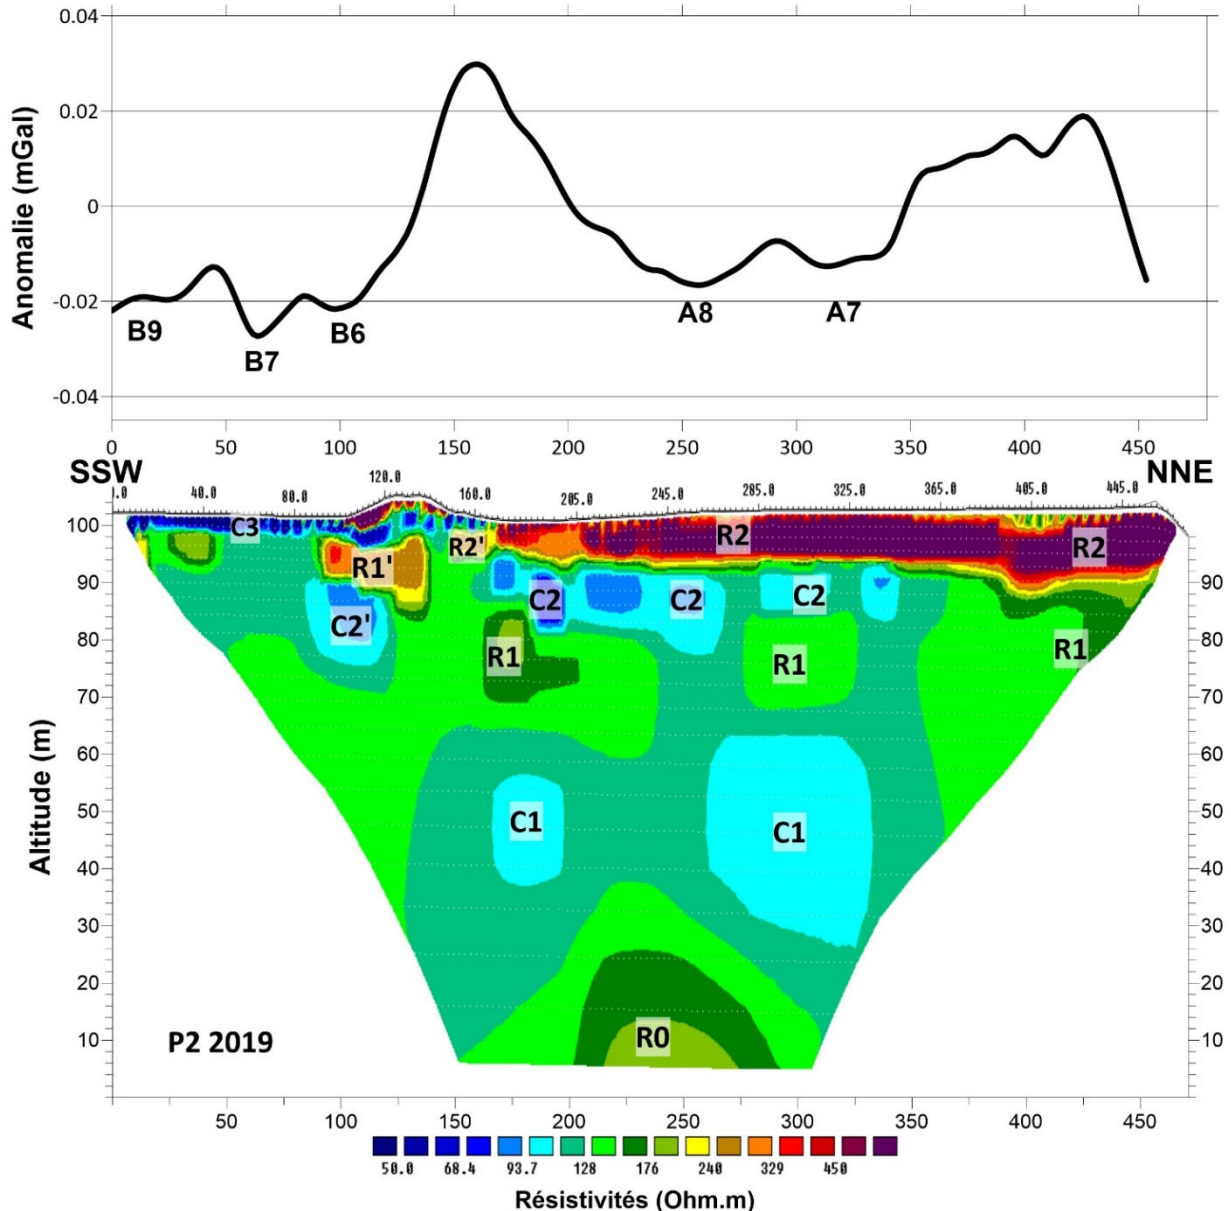
Figure 3 : Profil électrique 1 (bas) avec, en regard, profil microgravimétrique interpolé (haut)

microgravimétriques, le second a été implanté parallèlement au premier sur un secteur comprenant notamment des anomalies gravimétriques positives et négatives. Le profil 1 est présenté en Figure 3. Parmi les résultats on notera 1) qu'entre la surface et 10 m de profondeur, plusieurs tranches moins résistantes coïncident avec des secteurs d'anomalies gravimétriques négatives, ce qui fait penser à de possibles perturbations dans les alluvions ; 2) dans la partie sud, entre 10 et 20 m de profondeur : a) une zone résistante « pointant » à l'aplomb de la levée coïncide avec un secteur microgravimétrique « positif », ce qui laisse penser en première approche à une particularité au niveau du toit du calcaire de Beauce ; et b) une zone assez conductrice située immédiatement au nord de la levée coïncide avec la bande gravimétrique négative évoquée plus haut, ce qui renforce a priori la suspicion de conduit karstique à cet endroit.

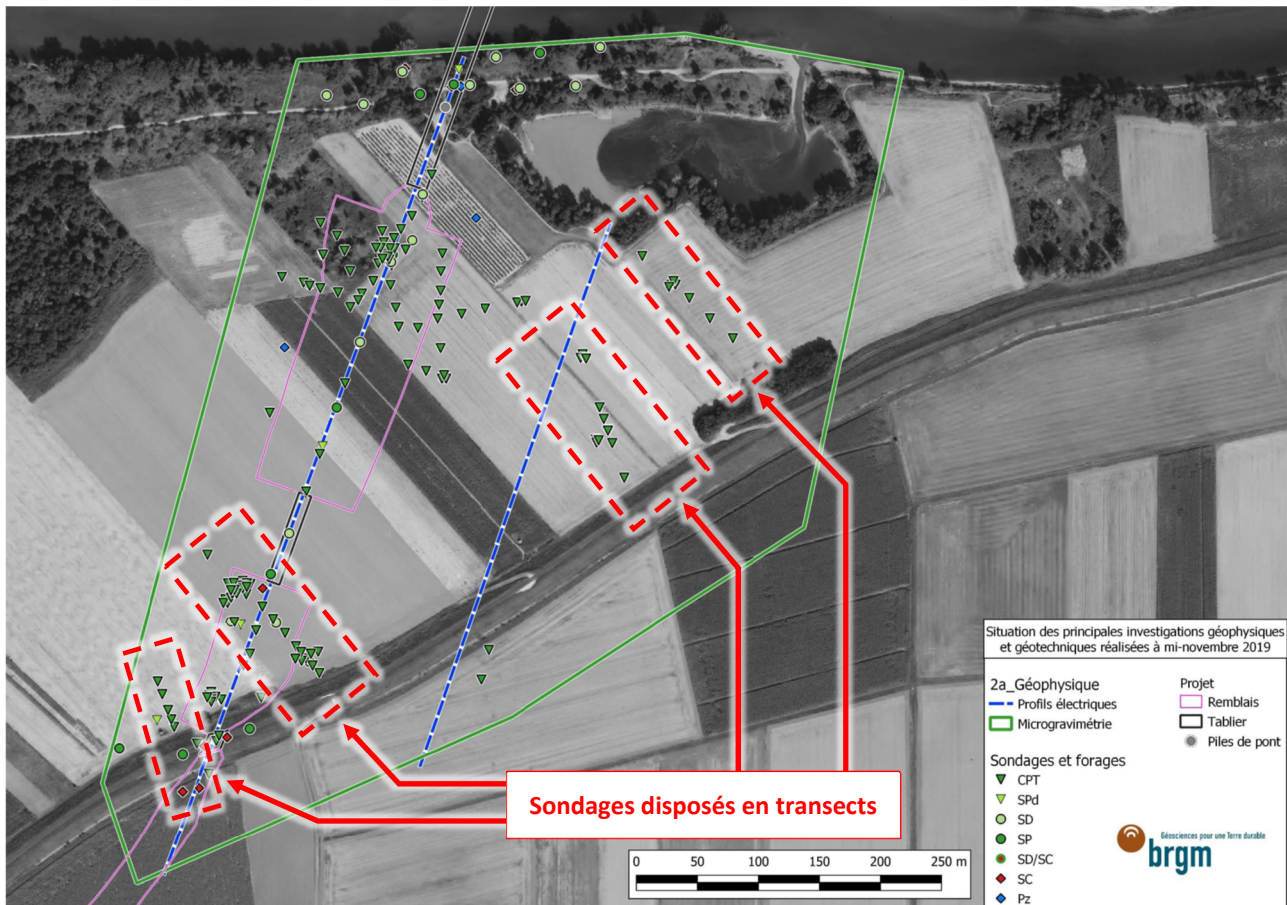
Figure 4 : Plan d'implantation des mesures géophysiques et géotechniques utilisées pour l'étude

Le programme de sondages géotechniques a été en grande partie élaboré à la lumière des résultats géophysiques. Les anomalies repérées sur la carte microgravimétrique et sur les

profils électriques ont fait l'objet d'une attention particulière, avec une densité plus forte de sondages. La bande microgravimétrique négative faisant en première approche penser à un possible réseau karstique a ainsi été analysée via plusieurs « transects ».

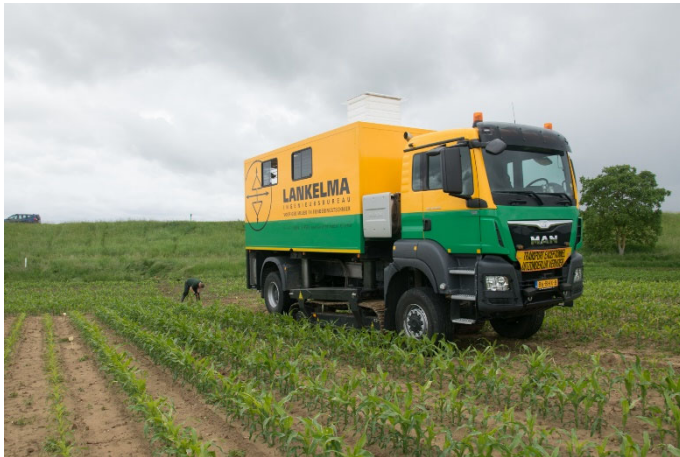
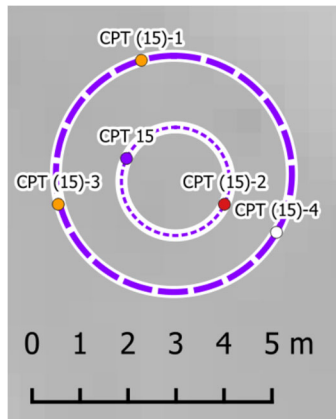
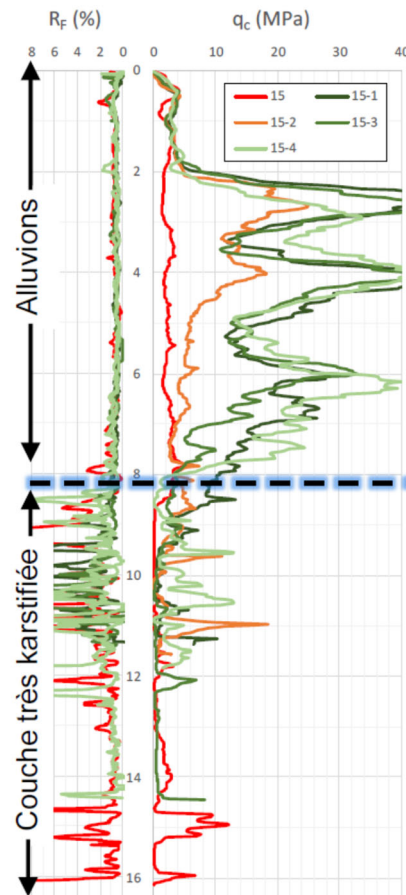
Figure 5 : Repérage par CPT d'anomalies karstiques dans les alluvions

De fortes anomalies ponctuelles ont été détectées sur quelques CPT lors de la première série d'essais (Figure 5) : sans qu'aucun changement lithologique ne soit détecté sur la lecture du rapport de frottement, les alluvions y présentaient sur parfois toute leur hauteur une diminution de la résistance de pointe (parfois inférieure à 0.5 MPa) allant jusqu'à un facteur 10 par rapport à la normale observée dans le secteur (20 à 30 MPa), ce qui laissait penser soit à de possibles effondrements, soit à une anomalie lors du dépôt alluvial. Ces particularités ont été précisées dans un second temps, en cherchant à optimiser le nombre de sondages. Pour cela, le diamètre moyen de 2 m observé pour les fontis du Val d'Orléans a été considéré et trois CPT complémentaires ont d'abord encadré chaque CPT anormale. En fonction des résultats de ces 3 CPT, d'autres CPT ont pu être ajoutés pour circonscrire l'anomalie. En fin de campagne, la découverte fortuite d'un trou sous la surface du sol a conforté le raisonnement retenu et la méthode mise en œuvre : la zone en question, considérée comme une instabilité en cours de remontée vers la surface, a été testée avec

4 CPT (un CPT au droit du trou et 3 CPT autour) : seul le CPT central présentait une anomalie jusqu'à la base des alluvions. Ces observations ont ainsi permis de repérer 9 secteurs déstabilisés dans les alluvions, dont 5 au droit du tracé du projet, avec des emprises en surface estimées entre 2 et 6 m de diamètre mais pouvant atteindre 10 m ou plus pour deux d'entre elles.
