Suivi et exploitation sur vingt ans des essais de contrôles des tirants d'ancrages de parois de soutènement - Cas de la voie M 980 de l'Ouest toulousain

SUIVI ET EXPLOITATION SUR VINGT ANS DES ESSAIS DE CONTRÔLES DE TIRANTS D'ANCRAGES

TWENTY-YEAR MONITORING AND OPERATION OF CONTROL TESTS OF SUPPORT WALL ANCHORAGE RODS

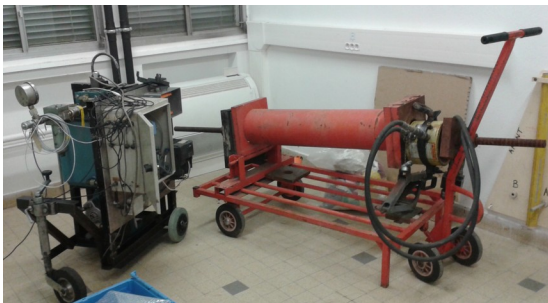
Figure 1. Groupe hydraulique (à gauche) et banc d'étalonnage (à droite)

Le cœur du banc d'essai du Cerema est constitué par un groupe hydraulique et son système de commande, d'un poids de 120 kilogrammes environ, et monté sur roulettes (figure 1). Une partie du poids et du volume provient de la bûche du système qui avec une capacité de 30 litres, est très largement dimensionnée pour travailler avec toute sorte de vérins. Le groupe hydraulique avec capteur de pression est à faible débit et haute pression (0 à 50 Mpa). Un banc d'étalonnage spécifique permet de contrôler des vérins (figure 2).

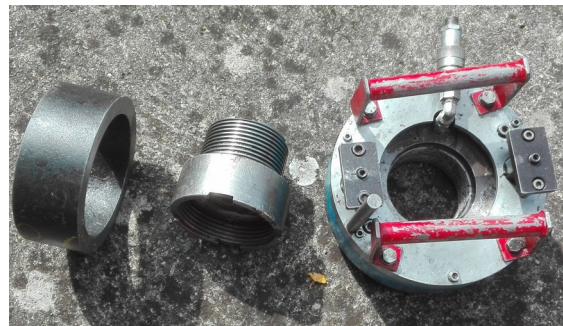
Figure 2. Exemple de plaque d'appui, chaise et vérin utilisés

Pour les essais de mesure de tension, le dispositif est complété par :

- un vérin à piston creux ;
- deux rehausses filetées en acier (chaises d'appui) pour s'adapter aux différents types de têtes de tirants ;
- une plaque de répartition en acier ;
- un capteur de déplacement, avec une sensibilité au 1/100ème de millimètre (qui prend appui sur la platine du tirant).

La figure 2 illustre une partie du dispositif utilisé.

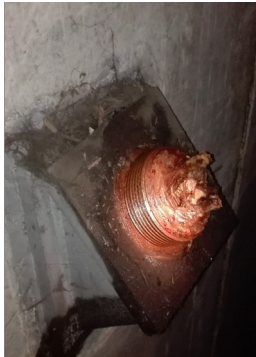
Figure 8. Tête filetée de tirant de la M980

Les armatures sont des câbles de précontrainte constitués de torons T15 S (ϕ 15,7 mm) de classe 1 860 MPa et de limite élastique égale à 248 kN. Elles ont été scellées à basse pression avec un ciment CPA 55R (dosage C/E de 0,5). Les têtes d'ancrage FUC E5/7 sont filetées extérieurement, les torons sont bloqués par des clavettes (procédé SEEE FUC de GTM). Selon les parois, le nombre de torons varie entre 3 et 7.

Nous présentons par lots les analyses en force, soit par rapport aux tractions initiales T_r (lot n°27), soit par rapport à la traction admissible T_a (lot n°23). La figure 8 représente une tête de tirant une fois son capot de protection retirée, la figure 9 l'équipement mis en œuvre pour le pesage de ce tirant d'ancrage et la figure 10 le procès-verbal de l'essai.

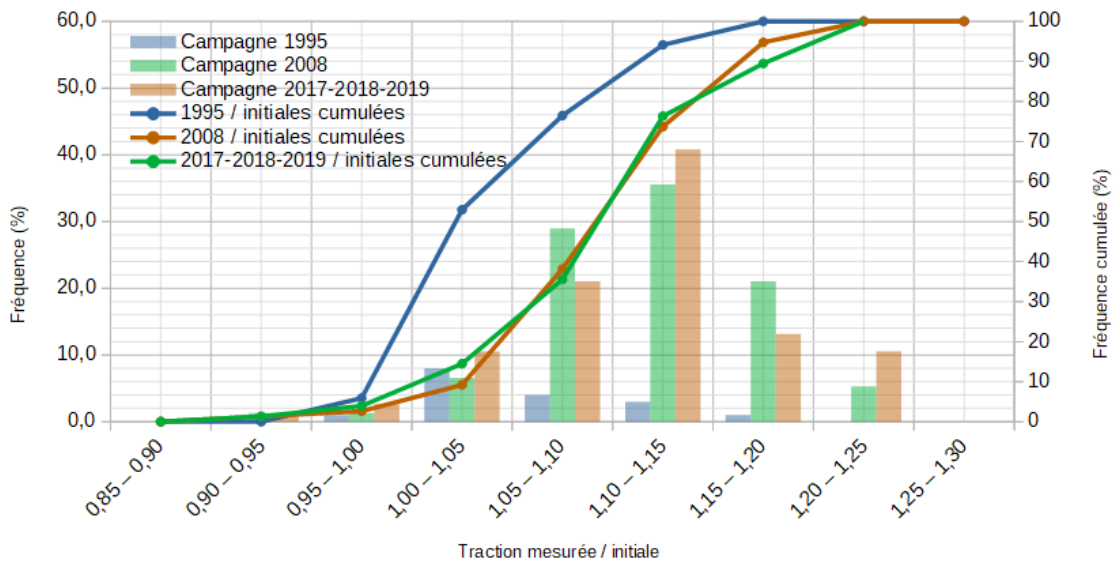
Figure 11. Lot n°27 ouest - comparaison des tractions mesurées aux tractions initiales

Sur les 116 tirants de ce lot, seuls 76 peuvent être testés : 37 sont inaccessibles en raison de l'ossature métallique destinée aux panneaux phoniques et 3 têtes d'ancrage connaissent des défauts de filetage. La figure 11 illustre en fréquence les rapports de tractions mesurées lors de la campagne considérée, par rapport aux tractions initiales.

Nous constatons que les tractions mesurées lors des deux dernières campagnes (76 tirants) sont très proches. Elles sont globalement supérieures aux 17 tractions mesurées en 1995 ainsi qu'aux tractions initiales.

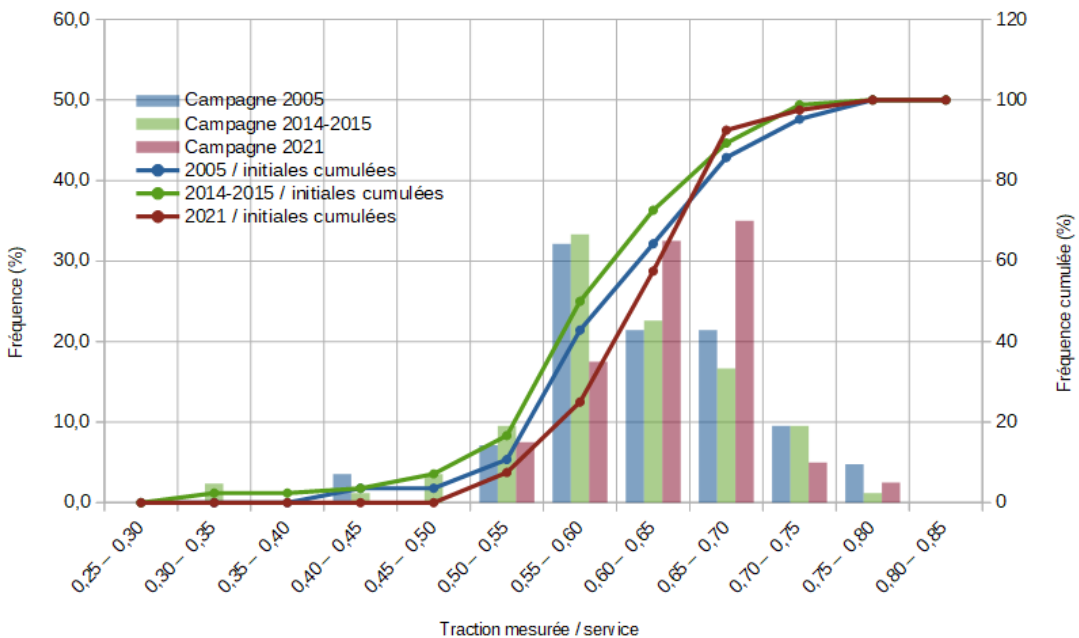
Figure 13. Lot n°23 ouest, comparaison des tractions mesurées à la traction de service

Les courbes de fréquence cumulée sont établies en comparaison de la traction de service.

La figure 13 est basée sur le pesage de 84 tirants (campagnes 2005 et 2014/2015) et 40 tirants pour l'année 2021. L'ensemble des mesures conduit à des ratios compris entre 0,5 et 0,75.

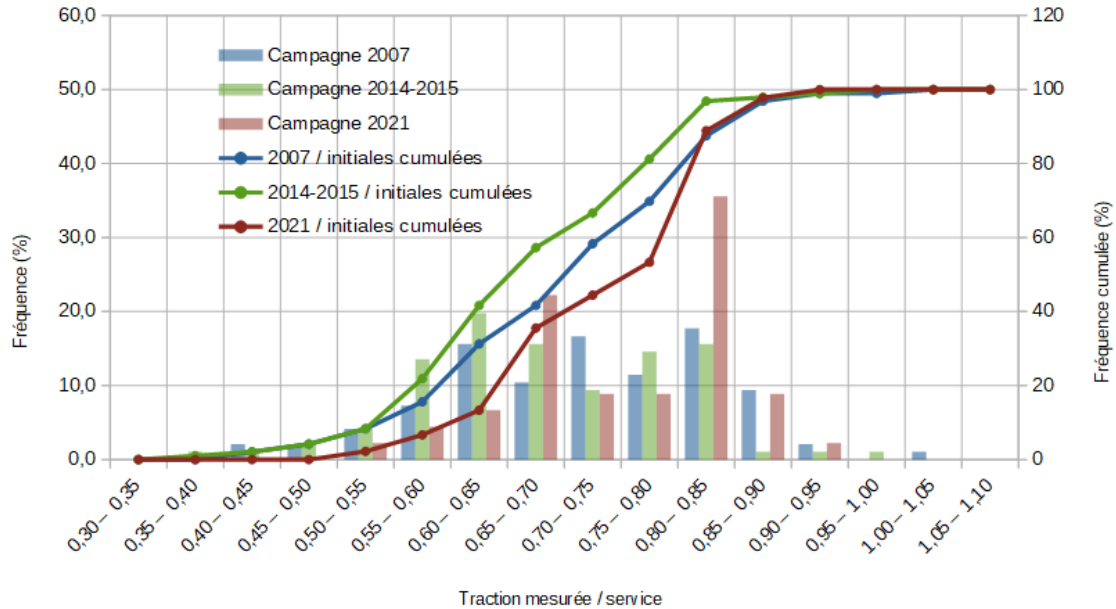
Figure 14. Lot n°23 est, comparaison des tractions mesurées à la traction de service

Comme pour le lot n°23 ouest, les comparaisons des mesures de traction sont basées sur la traction de service. 96 tirants sont comparés pour les deux premières campagnes, et 45 tirants ont été pesés en 2021. La majorité des ratios sont compris entre 0,55 et 0,95 (figure 14).
