# AUSCULTATION PAR FIBRE OPTIQUE D'UN TALUS INSTABLE APRES SYSTEME DE CONFORTEMENT PAR PIEUX EN BETON ARME – LE TALUS DU VERROU D'ETREMBIERES

## **FIBER OPTIC MONITORING OF AN UNSTABLE SLOPE AFTER A CONCRETE PILE REINFORCEMENT SYSTEM – THE EMBANKMENT OF ETREMBIERES LOCK**

Dino MAHMUTOVIC<sup>1</sup>, Marc ORLANDINI<sup>2</sup>, Olivier GAY<sup>1</sup>, Luc BOUTONNIER<sup>1</sup>.

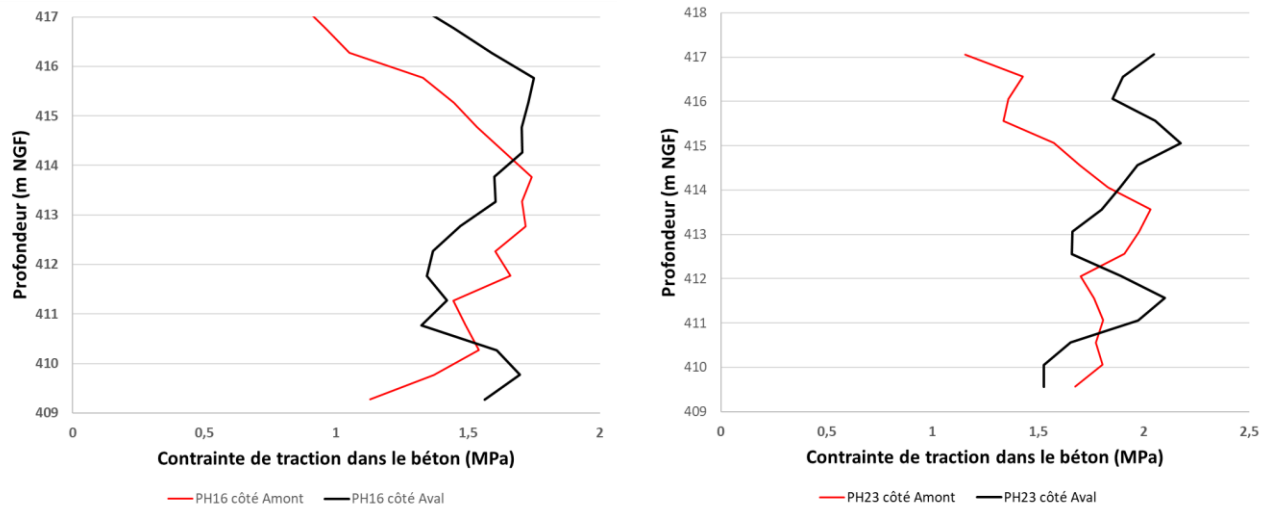
En connaissant les déformations verticales et en supposant que la fibre soit parfaitement solidaire du béton, il est également possible d’estimer les contraintes de traction dans le béton. Des pics de traction sont constatés côté Amont tandis que des creux sont constatés côté Aval, ce qui est cohérent d’un point de vue structurel avec une traction des fibres d’un côté et une compression (ou relaxation) de l’autre.

Figure 9. Contraintes de traction dans le béton à l'intérieur des pieux
