**Détection, par télédétection satellitaire et S.I.G,
d'érosion hydrique ravinante des sols, dans la partie
basse de la Commune de Nsele, à l'Est de Kinshasa en
République Démocratique du Congo**

Muya Lubilanji, Ntombi Muen Kabeya, Mangenda Holenu

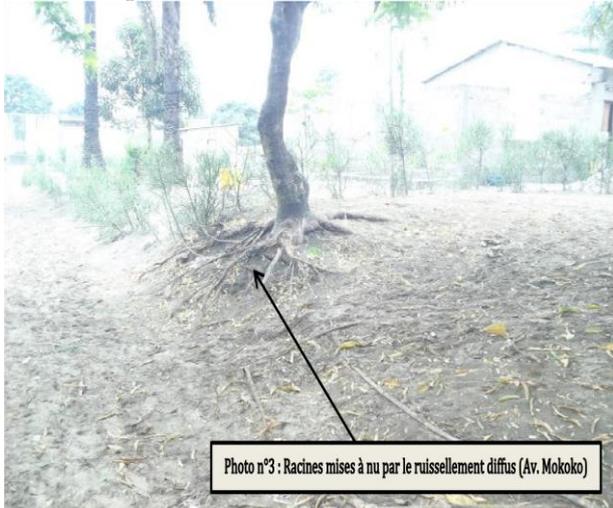
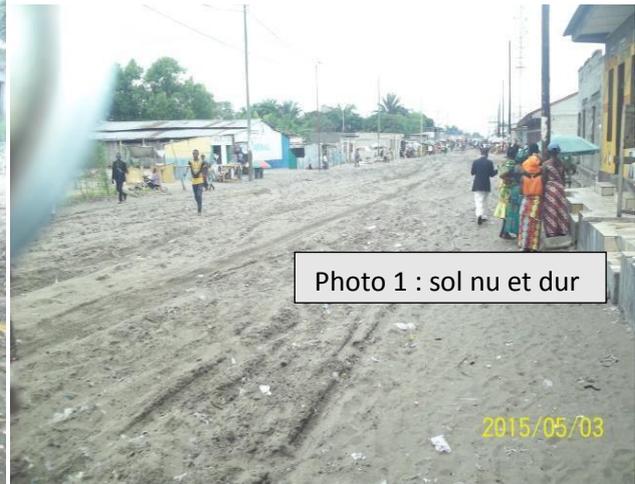
194 Forme imperceptible dans son occurrence et précurseuse de l'érosion à ravins (linéaire),
195 l'érosion diffuse existe sur le site étudié. Elle a été observée sur tous les axes de circulation du site et,
196 est caractérisée soit par un sol nu et dur (Photo 1),

197
198
199 Soit encore par des accumulations (photo 2)

200
201 Soit enfin par l'existence des racines rendues nues (photo 3).

202
203
204 Les débris fins qui garnissent la surface topographique sont peu épais et ne modifient pas
205 beaucoup la topographie des axes de circulation où ils se développent. L'ensemble des accumulations
206 dénudent parfois des grandes superficies et vont grossir la charge solide des cours d'eau du site. À
207 l'avènement de l'averse, des dépôts des sables sont visibles sur quelques axes des voies de
208 communication asphaltées ou non.

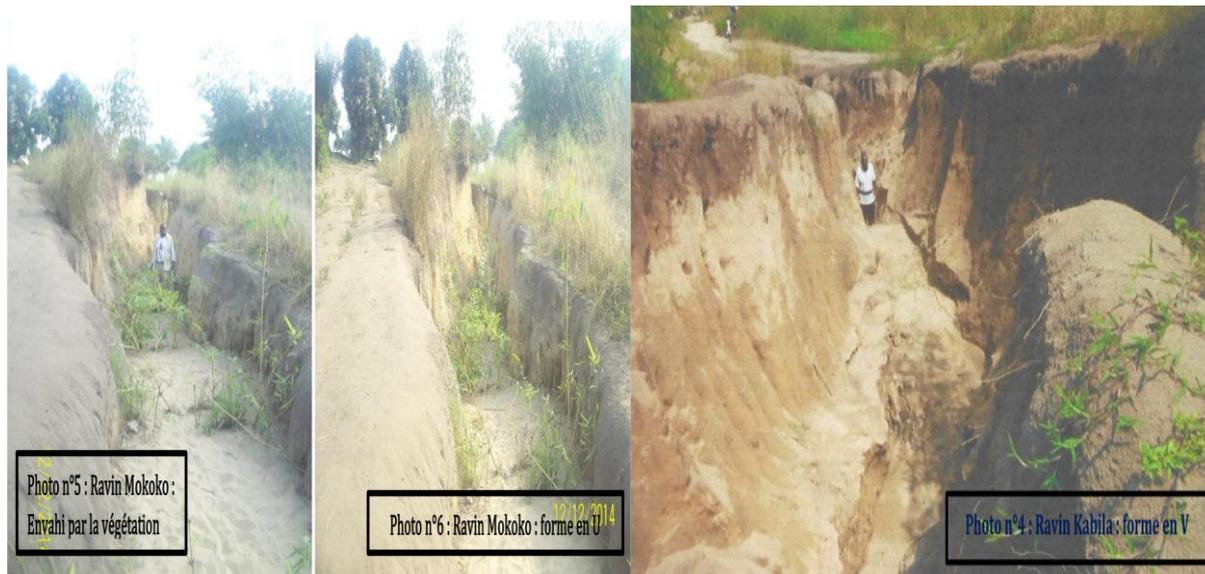
214 Sur le terrain, deux ravins détectés précédemment sur l'image ont été observés. Il s'agit des
215 ravins Kabila et Mokoko (Photo 4,5 et 6).

243 Du point de vue de la forme, tous les ravins visités ont d'abord présenté la forme classique en V
244 obtenue par recul des versants (Photo 4). Avant d'épouser le dessin caractéristique en U (en Auge) du
245 fait de l'usure des versants par tranches entières et du creusement du lit (Photo 6 et 7).

246 Les ravins en V sont actifs et leurs talus sont partiellement couverts de la végétation. Leur chenal est
247 étroit car l'écoulement par sapement à la base n'y agit pas efficacement. La forme en U identifiable
248 dans ce site caractérise le stade final du ravinement et présente le fond plat. La végétation abondante
249 colonise presque totalement son chenal (photo 6). Leur fond est plat.

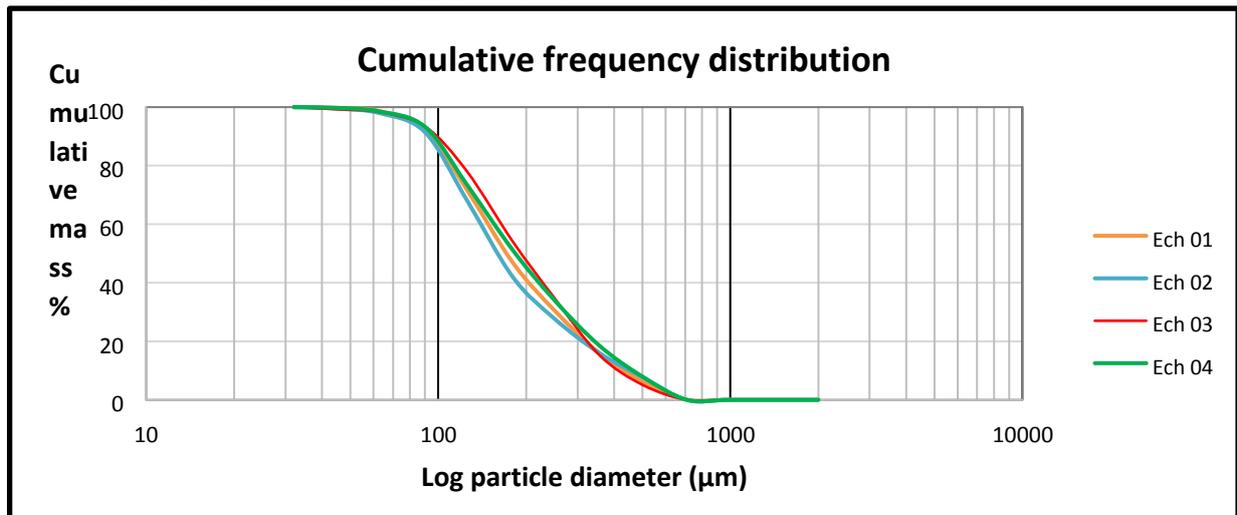
409
410 **Fig. 13 :** Courbes granulométriques selon nos recherches de 2018

405 L'analyse des échantillons prélevés par nous ainsi que celle effectuée par Van Caillie, x
406 (1983) indique, par l'allure des courbes granulométriques (fig. 29 et fig. 30) ; que les matériaux
407 étudiés dans le site sont essentiellement du sable.
408

411 En rapport avec l'étude de l'érosion hydrique ravinante, la perméabilité de ce sable a été
412 calculée à partir de la formule de Castany (1967), faite des résultats mesurés à l'œdomètre. En partant
413 de la formule $K = 100 \times (d_{10})^2$ avec

421 Le sable analysé est fin. Il est donc composé des petits grains moins poreux. Ces grains ne laissent pas
422 l'eau des pluies s'infiltrer et causent le ruissellement qui est à la base du déclenchement des ravins.
423
