## Les caves de Reims Durocortorum à travers les exemples de la fouille du tramway

# Les caves de Reims/*Durocortorum* à travers les exemples de la fouille du tramway

**Résumé.** *En 2007-2008, le projet de création d'une trémie routière dans le cadre des travaux d'aménagement du tramway à Reims (Marne), entre la place de la République et le square Colbert, a permis de dégager plus de 8 000 m<sup>2</sup> de vestiges se rapportant à cinq rues et cinq îlots d'habitat d'un quartier de la ville antique, compris entre la porte de Mars et les bords de la Vesle. Les structures mises au jour sont tronquées en raison du caractère linéaire de l'emprise et des dégâts causés par les aménagements modernes. Parmi elles, trente caves, comblées entre le milieu du I<sup>er</sup> s. et la fin du III<sup>e</sup> s., voire le début du IV<sup>e</sup> s. apr. J.-C., sont conservées. Elles s'ajoutent à la longue liste de structures enterrées maçonnées, de construction simple ou plus complexe et parfois agrémentées de quelques effets décoratifs, observées dans d'autres secteurs de la ville du Haut-Empire, en particulier en périphérie. Les types de matériaux et les techniques de construction mis en œuvre

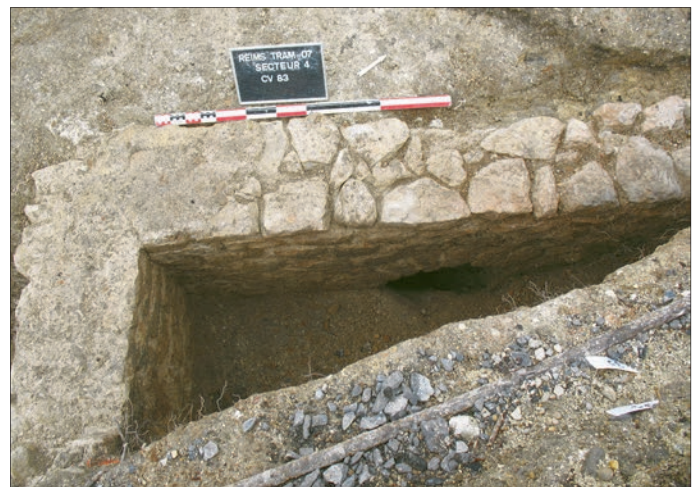
Fig. 10 – Tramway : vue zénithale de la cave 83. On devine la niche aménagée dans la paroi nord (cliché : Inrap).

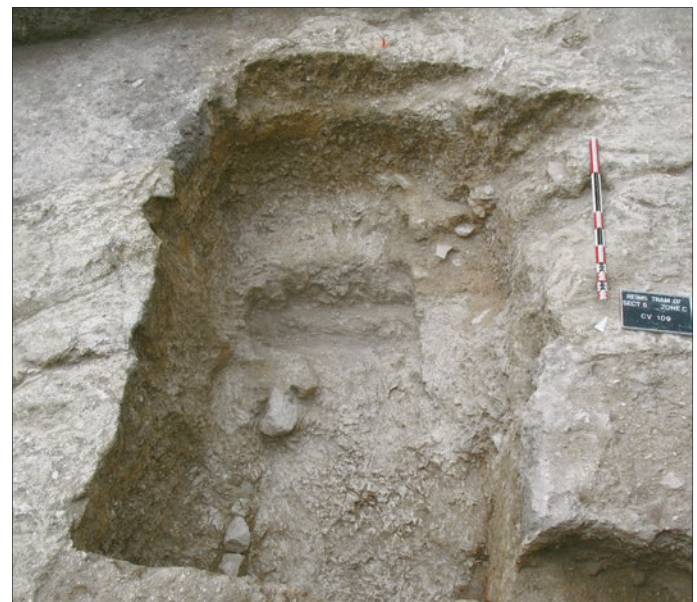
Fig. 11 – Tramway : lambeaux de murs maçonnés découverts au fond de la cave 109 (cliché : Inrap).

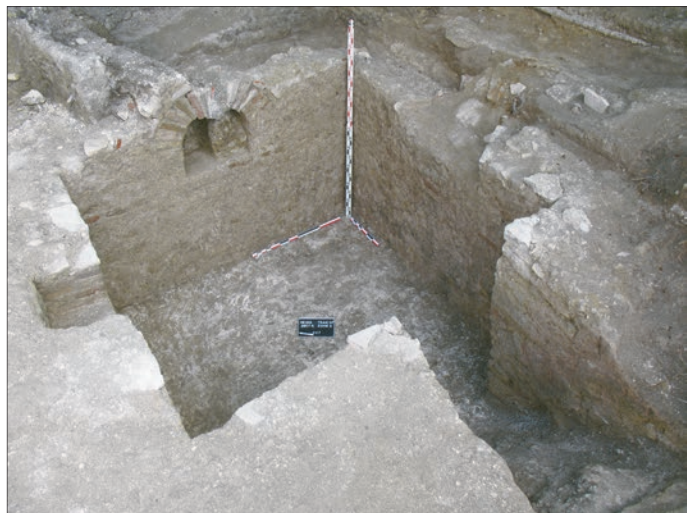
Fig. 12 – Tramway : vue d'ensemble de la cave 7 avec ses deux niches voutées au nord et à l'est, et son soupirail au sud (cliché : Inrap).

Le plan de la cave 7 est plus intelligible. Il est rectangulaire et mesure 3,35 m de long sur 3,25 m de large. Les murs sont épais de 0,40 à 0,50 m et construits en pierres calcaires liées avec du mortier maigre. Elles sont associées à plusieurs lits de briques, dont un qui se trouve à 1 m de hauteur par rapport au sol, à la base des deux niches voûtées respectivement percées dans les murs nord et est, ce dernier faisant face à la descente de cave. Les parois sont recouvertes d'un enduit grossier à base de tuileau. On accède à la cave par sa partie sud-ouest, *via* une rampe droite de 0,90 m de large pour 1,60 m de long, légèrement décalée par rapport à l'angle des murs. Cette descente est aménagée dans la craie naturelle. Des traces brunâtres, visibles sur la paroi sud de celle-ci, suggèrent l'existence d'un escalier en bois non conservé. La niche du mur nord mesure 0,60 m

de large sur une hauteur conservée de 0,35 m. Elle est partiellement effondrée, mais présente d'importantes similitudes avec la seconde niche, mieux préservée, dans le mur est. La voûte de celle-ci est composée de claveaux en briques rouges et jaunes disposées en alternance et surmontées d'un arc formé par une ligne de briques posées à plat, qui est également recouverte de petites pierres calcaires résiduelles (fig. 20). Le mur sud est percé d'un soupirail (voir *supra*).

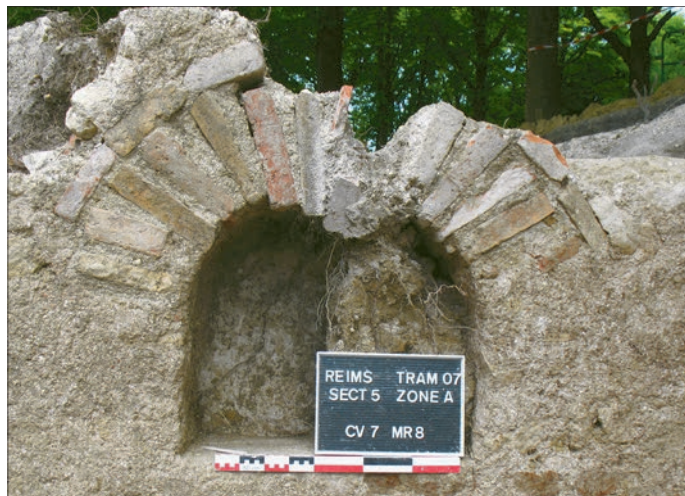
Fig. 20 – Tramway : niche du mur est de la cave 7 (cliché : Inrap).

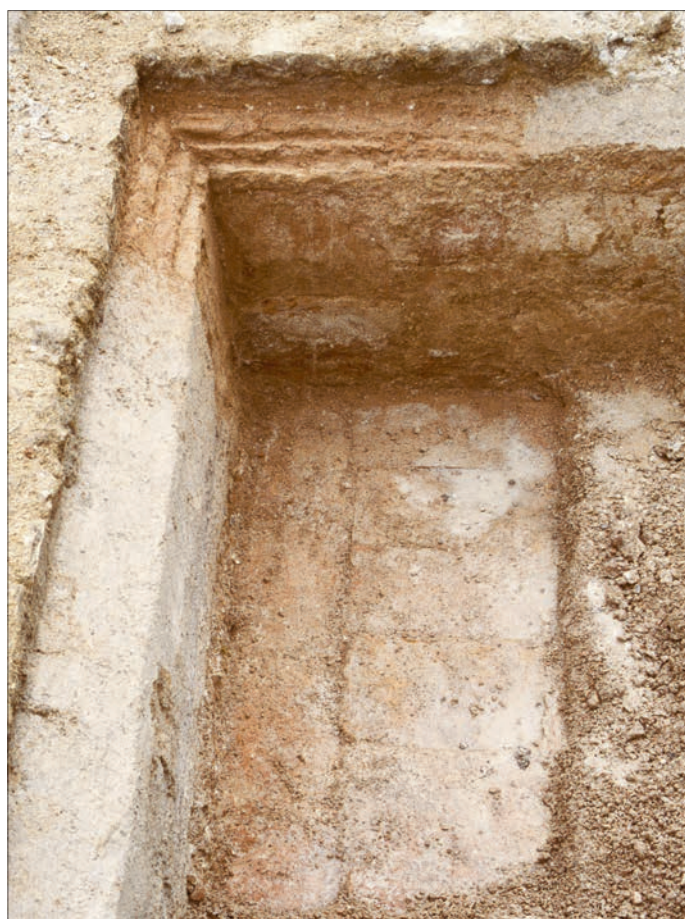
Fig. 21 – 81-85 rue de Venise (73) : fond de la cave pavé d'éléments en terre cuite de type dalles de *suspensura* et pilettes (cliché : P. Rollet, Inrap).

D'autres types d'emploi de la terre cuite, moins fréquents, ont été mis en évidence sur d'autres fouilles rémoises. Au 81-85 rue de Venise (73), en 1997, le fond d'une cave est aménagé de briques plates, de type dalles de *suspensura* et pilettes d'hypocauste, maçonnées avec du mortier de tuileau (fig. 21). Elle mesure 4,80 m de long sur 2,50 m de large avec un rétrécissement de sa largeur dans son tiers sud, du côté de la descente de cave aménagée dans l'angle sud-est (fig. 22). Celle-ci était matérialisée par une planche en chêne calcinée correspondant à la marche inférieure de l'escalier (fig. 23) et par l'empreinte laissée par ce dernier sur l'enduit mural. Au niveau du resserrement de l'espace interne, les murs ouest et est sont installés sur des blocs calcaires en remploi, un fragment de meule sous le mur est et un bloc rectangulaire sous le mur ouest. Ce dispositif pose question et évoque un rôle de support, peut-être des piédestaux pour
