# Les caves de Reims/*Durocortorum* à travers les exemples de la fouille du tramway

Magalie CAVÉ<sup>1</sup>

## The cellars of Reims/*Durocortorum* as seen through the tramway excavation examples

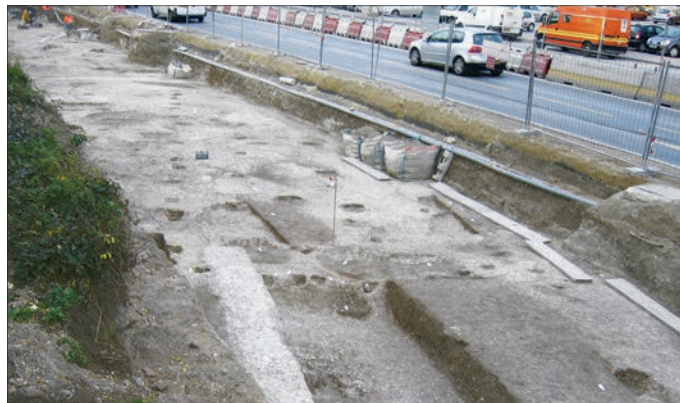
Fig. 2 – Secteur 4-5 du site du tramway en cours de fouille (cliché : Inrap).

La conservation des élévations étant, dans l'ensemble, assez mauvaise<sup>2</sup> (fig. 2), notre attention s'est portée tout naturellement

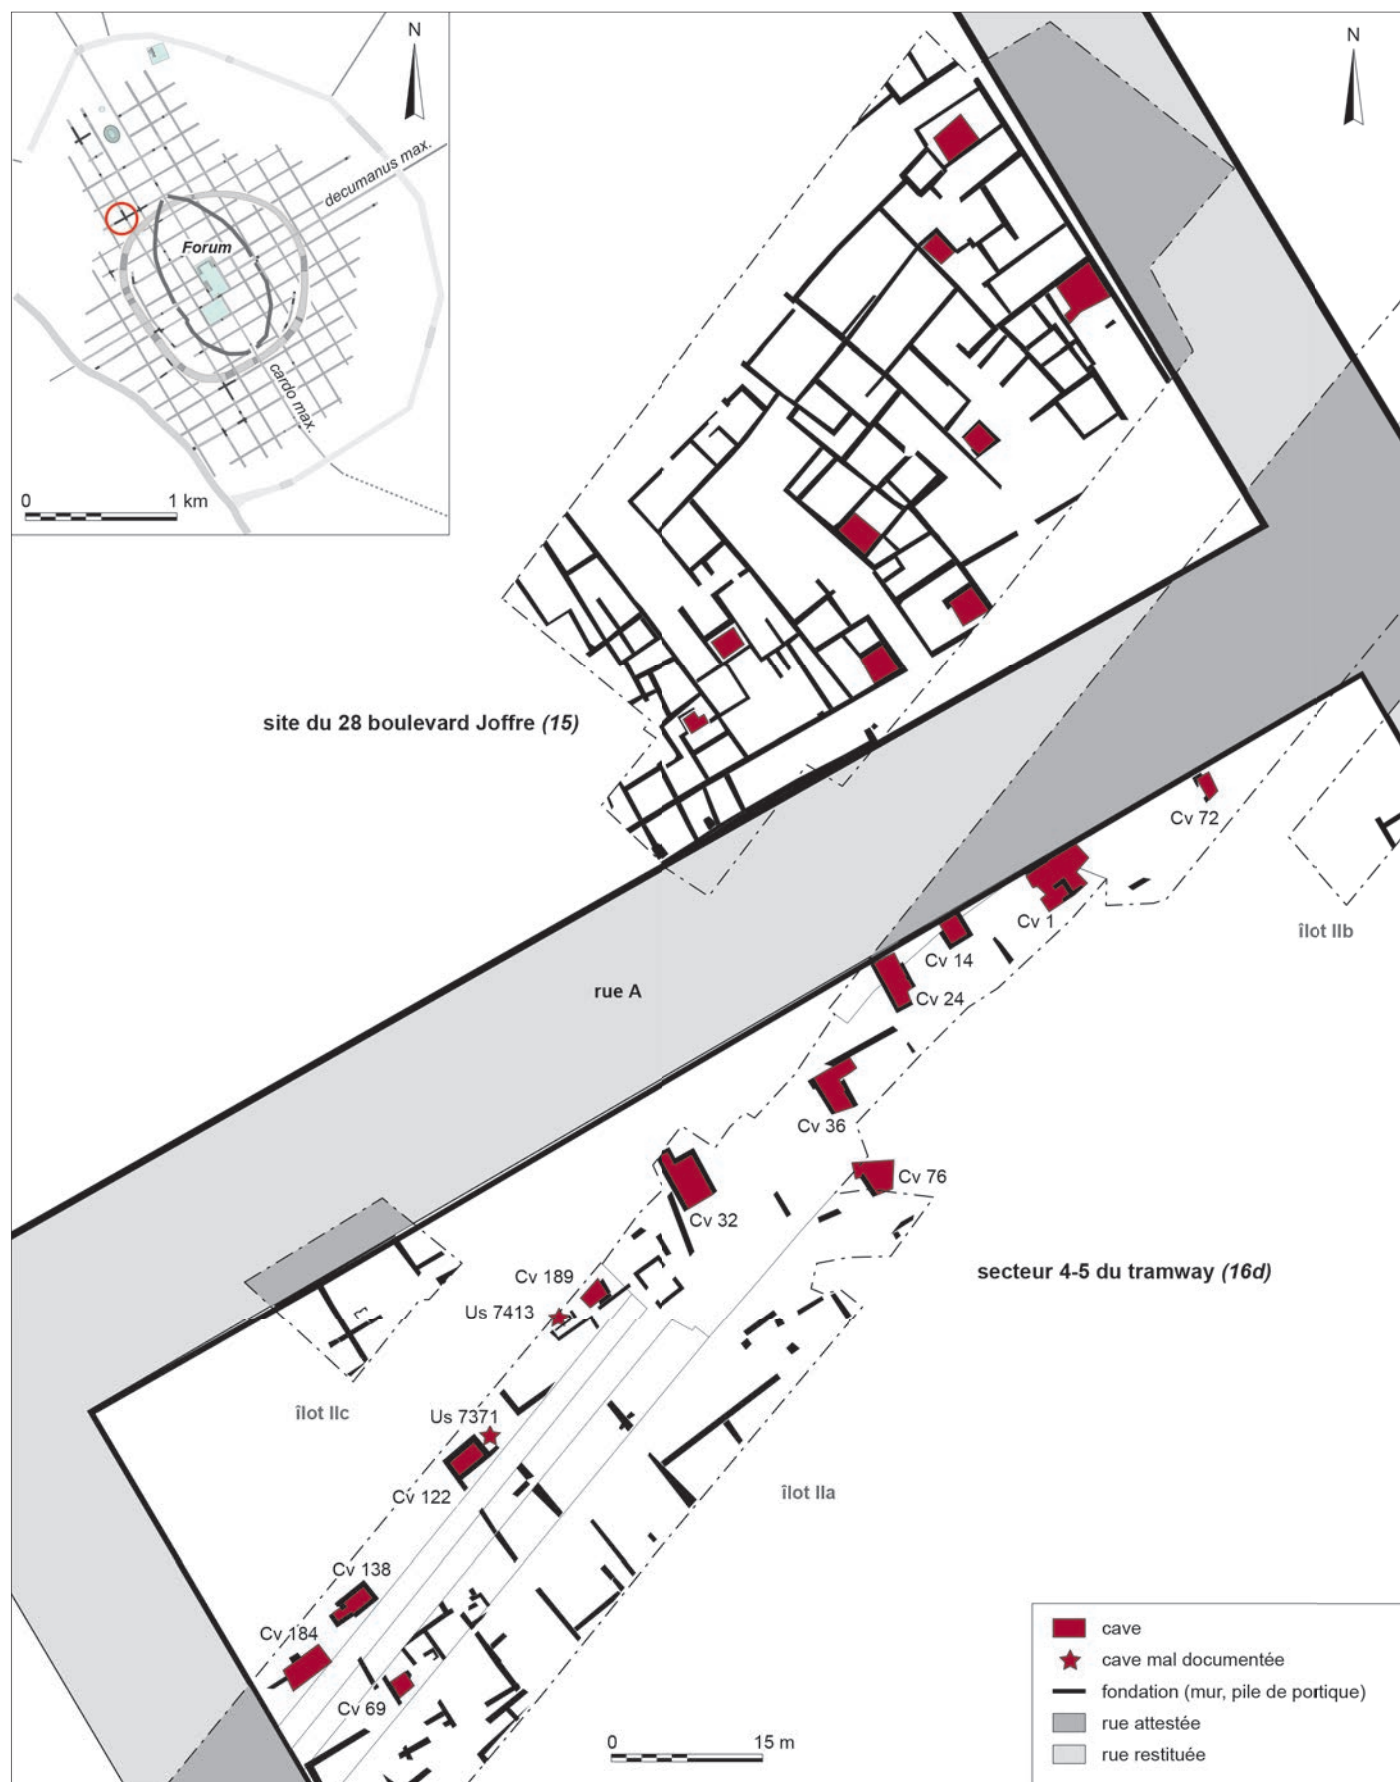
**Fig. 7** – 28 boulevard Joffre (15) et secteur 4-5 du site du tramway (16d) : localisation des caves sur le plan simplifié des vestiges antiques (DAO : M. Cavé, d'après Balmelle et al. 1988).

Sur les trente caves mises au jour, quatre sont situées en très grande partie hors emprise, dans les îlots IIa et IIIb, sans qu'il ait été possible d'ouvrir des extensions en raison du maintien de la circulation le long des zones de fouille. Les îlots IV et V et les extrémités nord (îlot IIc) et nord-est (îlot IIb) de l'îlot II ne sont pas représentés. Près de la moitié d'entre elles se trouve dans l'îlot II, un tiers est dans l'îlot III et un cinquième dans l'îlot I. Toutes zones de fouille confondues, l'îlot I équivaut à 19,25 % de la surface totale des îlots d'habitat (surfaces fouillées moins les espaces de voirie), l'îlot II à 49 % et l'îlot III à 32 %. On obtient les chiffres de 4,6 caves/are pour l'îlot I, 4,2 caves/are pour l'îlot II et 4,7 caves pour l'îlot III. La densité de caves au mètre carré est presque identique dans chacun des îlots qui apparaissent donc très homogènes sur ce point. Il en est de même sur le site du 28 boulevard Joffre (15) (fig. 7), qui présente beaucoup de similitudes avec la fouille du tramway.

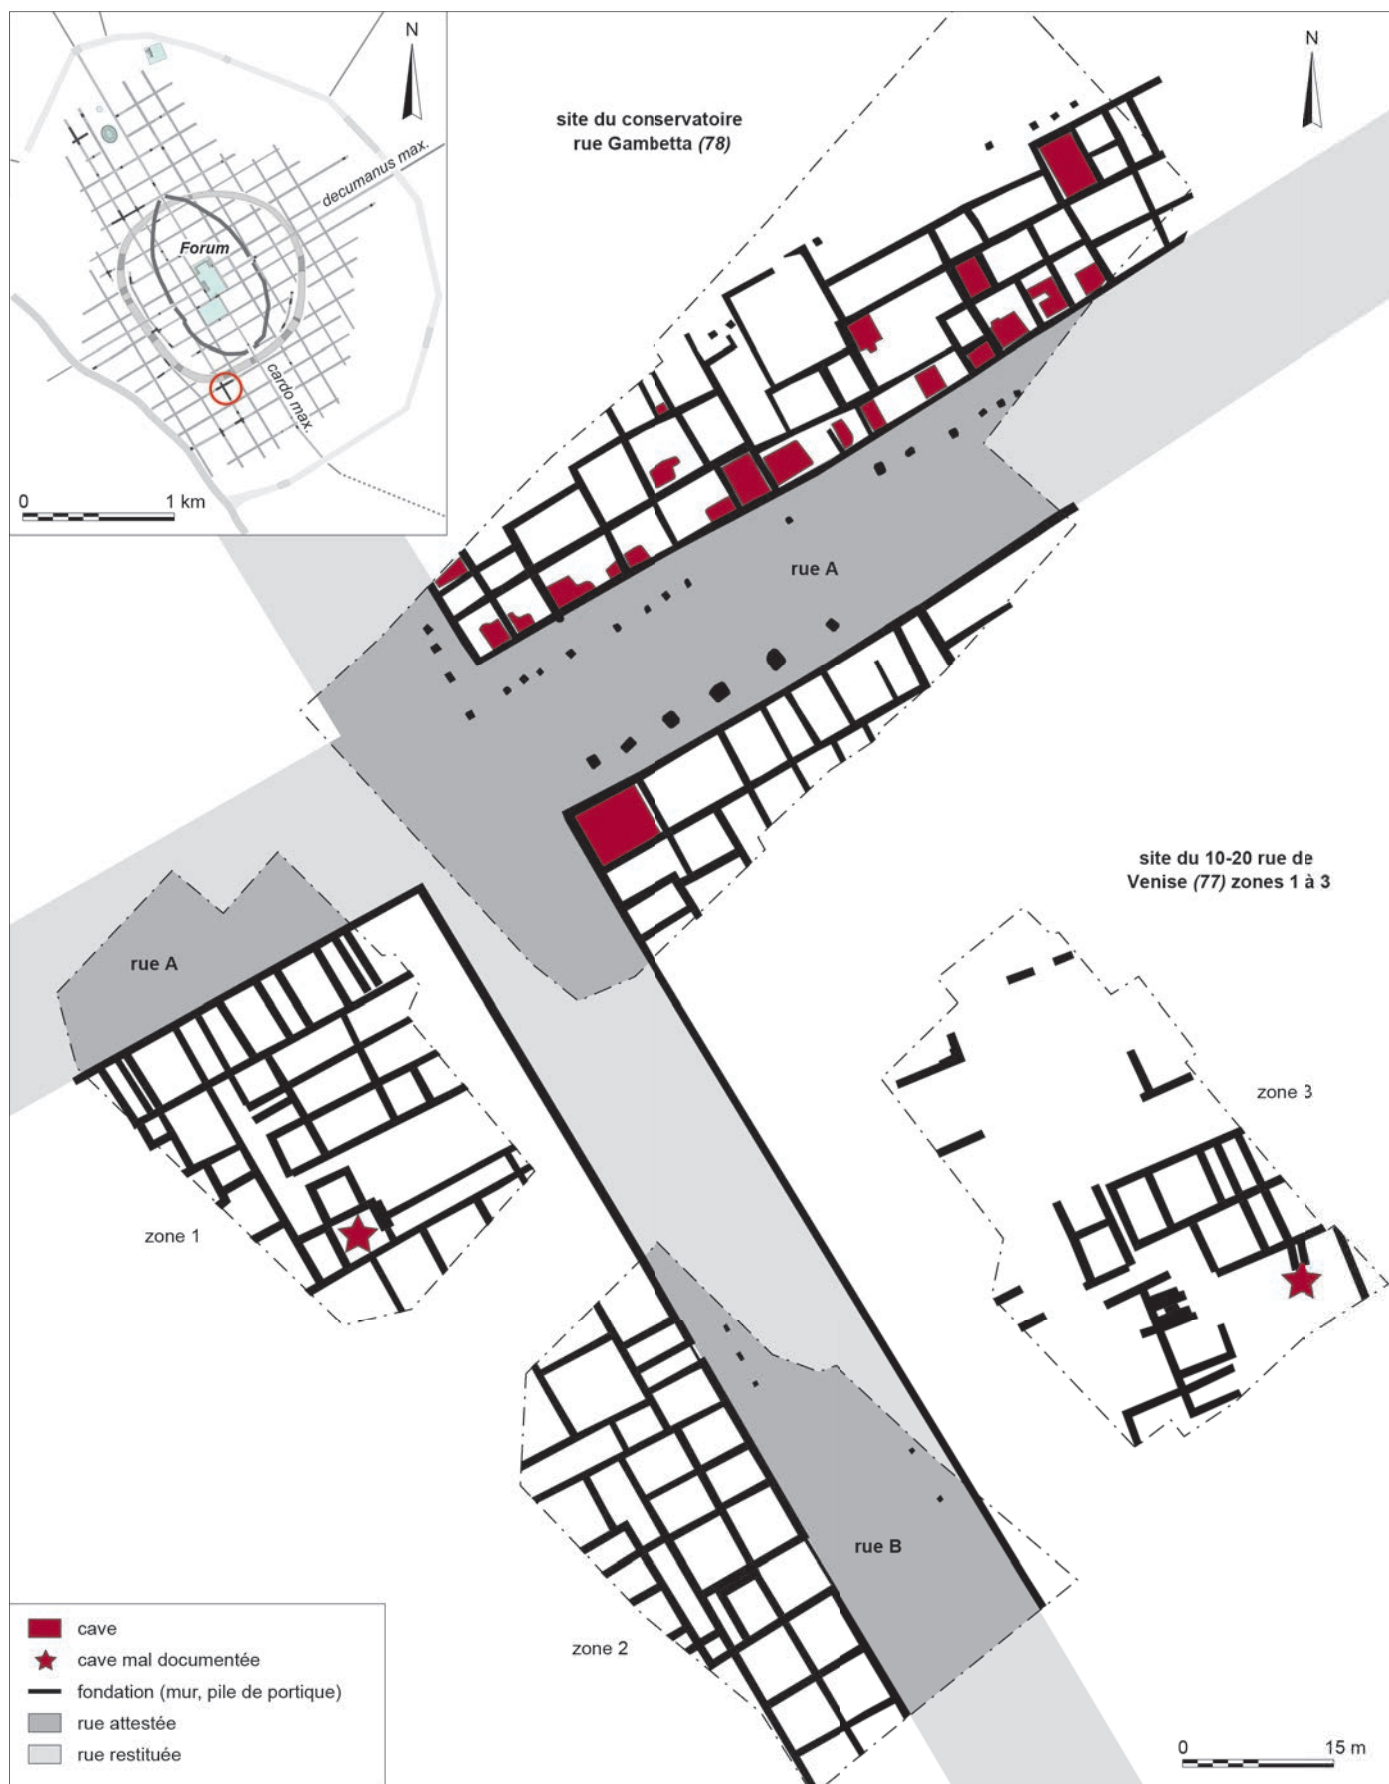
Fig. 8 – 14-22 rue Gambetta (conservatoire) (78) et 10-20 rue de Venise (77) : localisation des caves sur le plan simplifié des vestiges antiques (DAO : M. Cavé, d'après Berthelot et al. 1993 ; Rollet et al. 2001).

Le pourcentage de caves installées en façade des habitations est donc inférieur aux chiffres recensés par G. Alberti : 59 % sont en façade contre 41 % à l'intérieur des îlots ou à l'arrière des maisons (2009, vol. 1, p. 146). La répartition entre façade et cœur d'îlot y est même inversée. Les données de la fouille du tramway sont plus conformes aux résultats de la fouille du boulevard Joffre (15), sur laquelle les petites caves en intérieur d'îlot (n=7) sont légèrement plus nombreuses que celles un peu plus grandes construites en façade (n=6) (Balmelle *et al.* 1988) (voir *supra*, fig. 8, p. 209). Le constat inverse peut être fait pour la fouille du conservatoire (78) où quatorze des vingt-deux caves donnent directement sur la rue est-ouest, dont treize en façade nord de cette rue (78) (Berthelot *et al.* 1993, p. 55). Sur ce site, la superficie des caves est inférieure ou égale à 12 m<sup>2</sup> (pour une moyenne comprise entre 8 et 9 m<sup>2</sup>), sauf pour celle qui occupe un angle de rues (comme la cave 171 de la fouille du tramway) et couvre 30 m<sup>2</sup> suivant un plan rectangulaire de 6 m de long sur 5 m de large (voir *supra*, fig. 8).

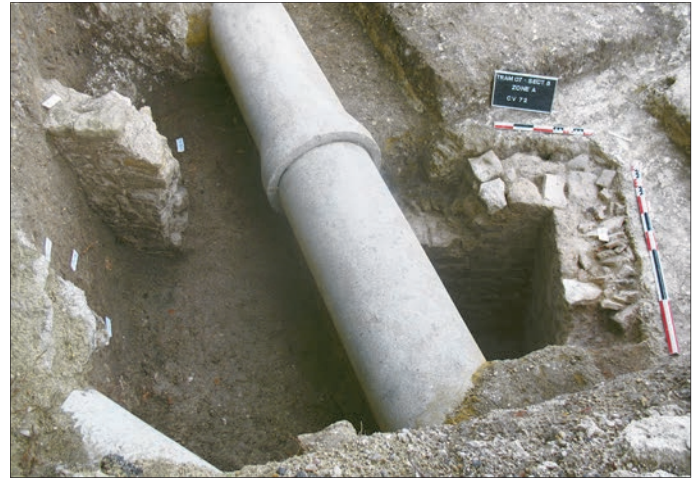
Fig. 9 – Tramway : cave 72 vue en plan vers l'ouest (cliché : Inrap).

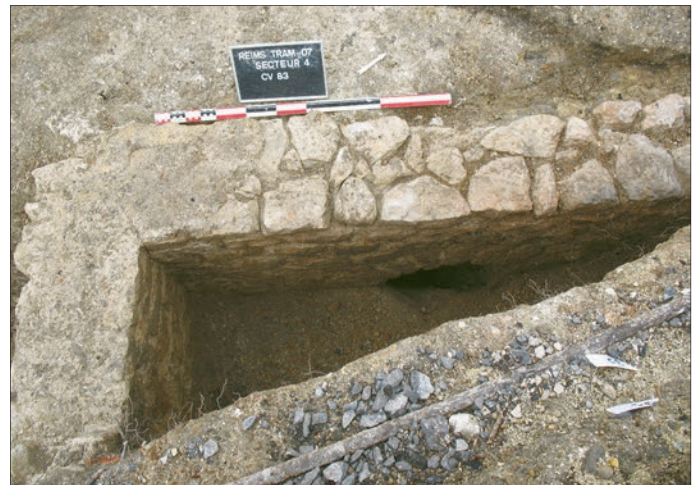
Fig. 10 – Tramway : vue zénithale de la cave 83. On devine la niche aménagée dans la paroi nord (cliché : Inrap).

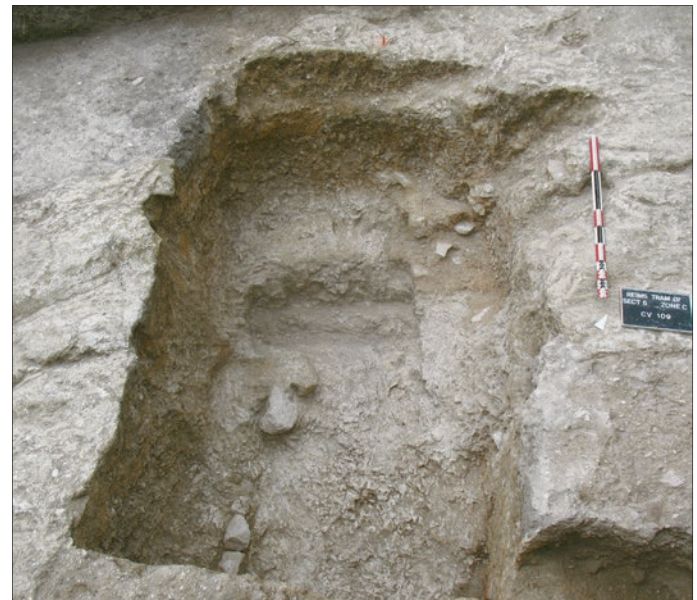
Fig. 11 – Tramway : lambeaux de murs maçonnés découverts au fond de la cave 109 (cliché : Inrap).

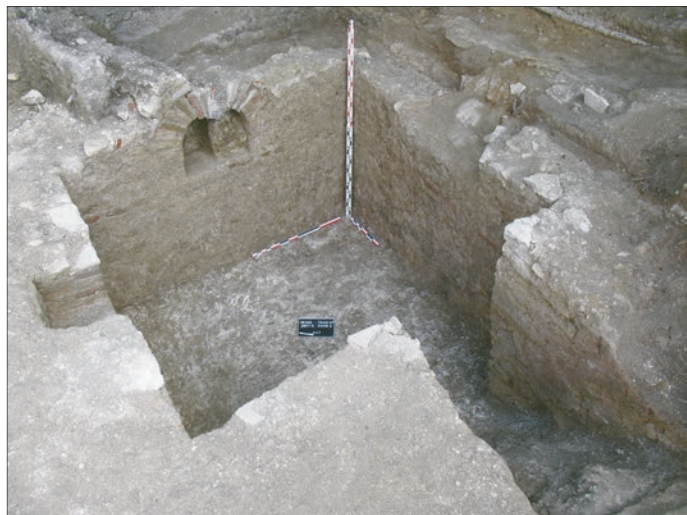
Fig. 12 – Tramway : vue d'ensemble de la cave 7 avec ses deux niches voutées au nord et à l'est, et son soupirail au sud (cliché : Inrap).

Le plan de la cave 7 est plus intelligible. Il est rectangulaire et mesure 3,35 m de long sur 3,25 m de large. Les murs sont épais de 0,40 à 0,50 m et construits en pierres calcaires liées avec du mortier maigre. Elles sont associées à plusieurs lits de briques, dont un qui se trouve à 1 m de hauteur par rapport au sol, à la base des deux niches voûtées respectivement percées dans les murs nord et est, ce dernier faisant face à la descente de cave. Les parois sont recouvertes d'un enduit grossier à base de tuileau. On accède à la cave par sa partie sud-ouest, *via* une rampe droite de 0,90 m de large pour 1,60 m de long, légèrement décalée par rapport à l'angle des murs. Cette descente est aménagée dans la craie naturelle. Des traces brunâtres, visibles sur la paroi sud de celle-ci, suggèrent l'existence d'un escalier en bois non conservé. La niche du mur nord mesure 0,60 m

de large sur une hauteur conservée de 0,35 m. Elle est partiellement effondrée, mais présente d'importantes similitudes avec la seconde niche, mieux préservée, dans le mur est. La voûte de celle-ci est composée de claveaux en briques rouges et jaunes disposées en alternance et surmontées d'un arc formé par une ligne de briques posées à plat, qui est également recouverte de petites pierres calcaires résiduelles (fig. 20). Le mur sud est percé d'un soupirail (voir *supra*).

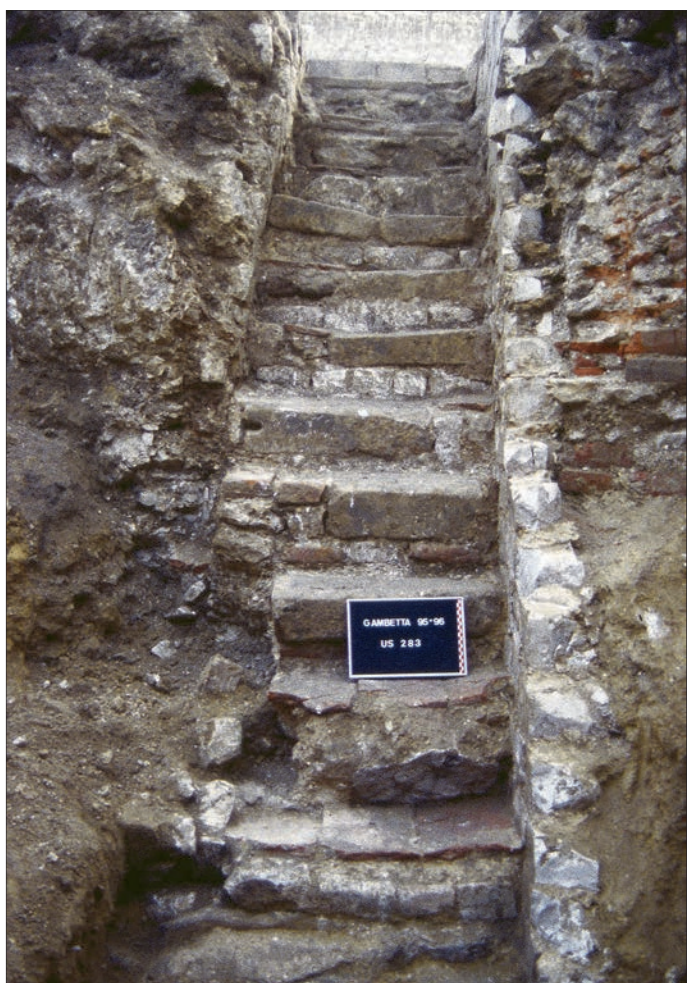
Fig. 13 – 93-101 rue Gambetta (69) : descente d'escalier de la cave 284 (cliché : M.-J. Olszewski).

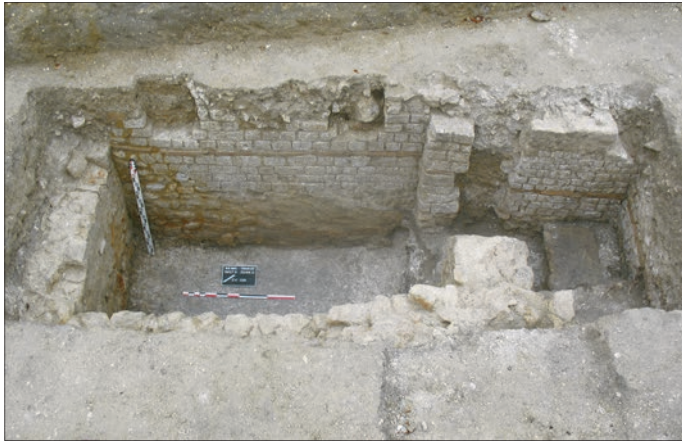
Fig. 15 – Tramway : cave 138 vue en plan vers le nord-ouest (cliché : Inrap).

La cave 138 est de plan rectangulaire et mesure 3,60 m de long sur 2,40 m de large, sans compter la descente externe, large d'environ 1 m, située dans la partie nord-ouest et qui dessine peut-être un plan en L (fig. 15). Les murs sont conservés, au maximum, sur 1,95 m de haut. Le mur sud est percé de deux niches voûtées en berceau de 0,45 m de large sur environ 0,55 m de haut, espacées de 1 m. La cave a connu au moins deux états :

la construction des murs sud et ouest est plus récente puisqu'ils viennent s'ancrer sur des murs en pierres chaînés qui devaient appartenir à une cave de dimensions plus réduites, avant l'aménagement d'une nouvelle descente. Les murs du second état sont composés de rangs de moellons de craie, interrompus par une assise de briques à 1,20 m du niveau du sol. Les moellons de craie de tailles variables sont liés au mortier de chaux et incisés, sur 2 mm de profondeur en moyenne, de lignes simples, parfois parallèles ou en chevrons (fig. 16). Elle n'est pas sans rappeler la cave 1617 mise au jour en 1988 sur la fouille du 28 boulevard Joffre (15) (Balmelle *et al.* 1988) (fig. 17), à une centaine de mètres au nord-est et en vis-à-vis de l'îlot II du site du tramway au nord du *decumanus* A. Ses nombreuses niches multiplient les effets décoratifs.

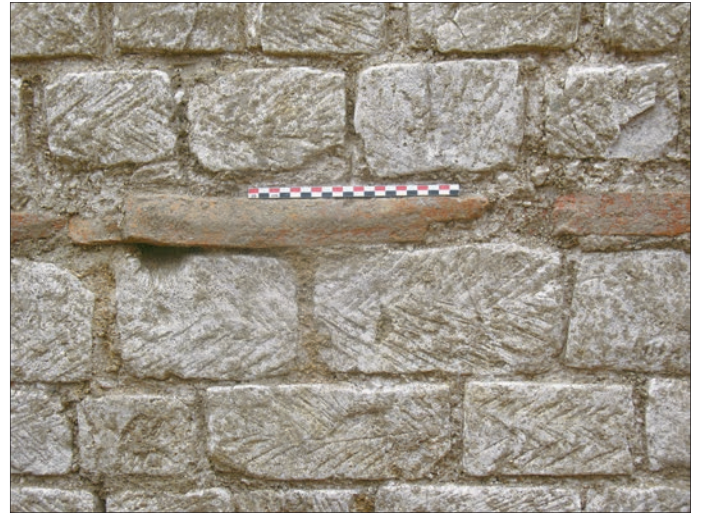
Fig. 16 – Tramway : détail des incisions pratiquées dans les moellons en craie de la cave 138 (cliché : Inrap).

Le nombre réduit de caves en moellons de craie sur le site pourrait signaler une fantaisie passagère de la part des commanditaires, ou éventuellement un usage particulier. Cette pratique pourrait encore témoigner d'un certain statut social car, même s'il s'agit d'un élément présent sur place, la craie-roche est un matériau sensible à l'humidité, qui nécessite la pose d'un enduit ou le trempage préalable des moellons dans un lait de chaux. Elle ne se travaille pas non plus sans difficulté puisque

la structure vacuolaire de la craie n'autorise qu'une taille à la scie, pour en régulariser les faces.

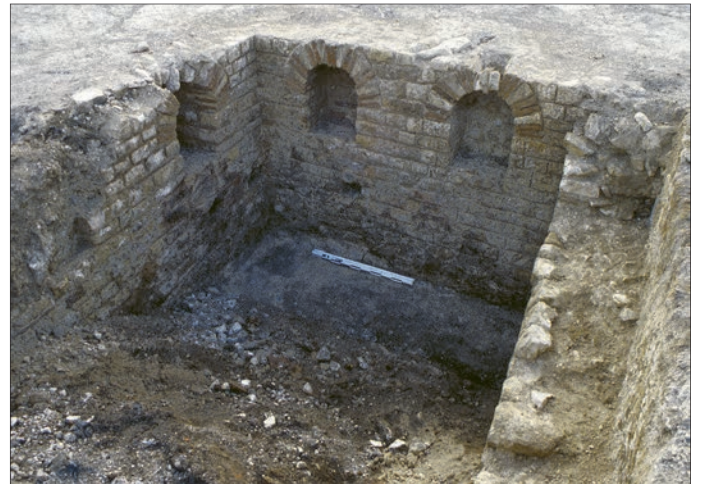
Fig. 17 – 28 boulevard Joffre (15) : vue d'ensemble de la cave 1617 (cliché : A. Balmelle, Inrap).

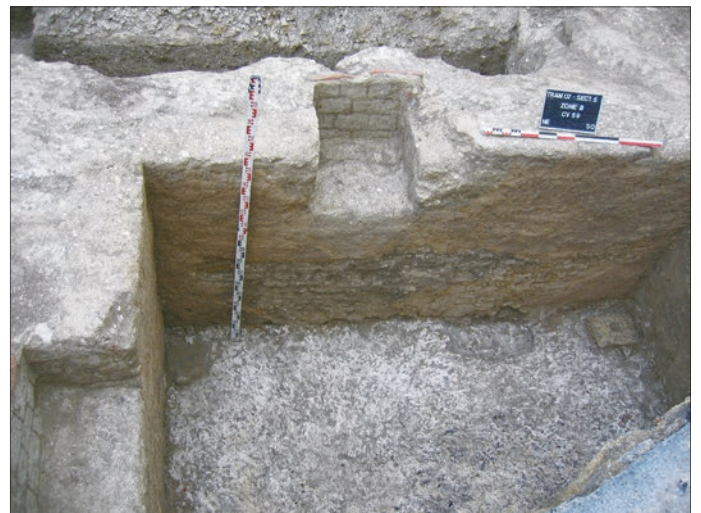
Fig. 18 – Tramway : niches maçonnées en briques d'adobe jointoyées de la cave 59 (cliché : Inrap).

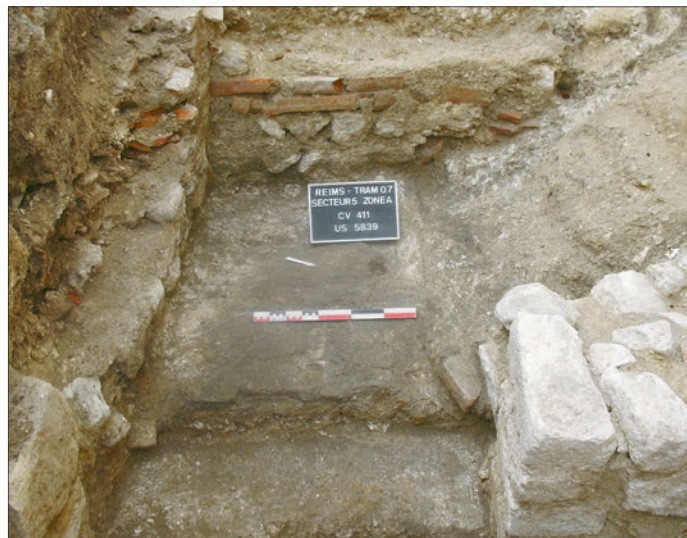
Fig. 19 – Tramway : vue de détail des murs de la cave 411 dans le bas de l'escalier (cliché : Inrap).

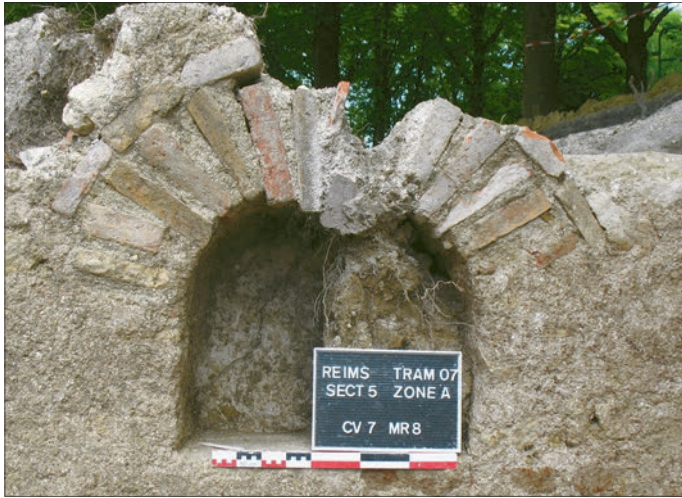
Fig. 20 – Tramway : niche du mur est de la cave 7 (cliché : Inrap).

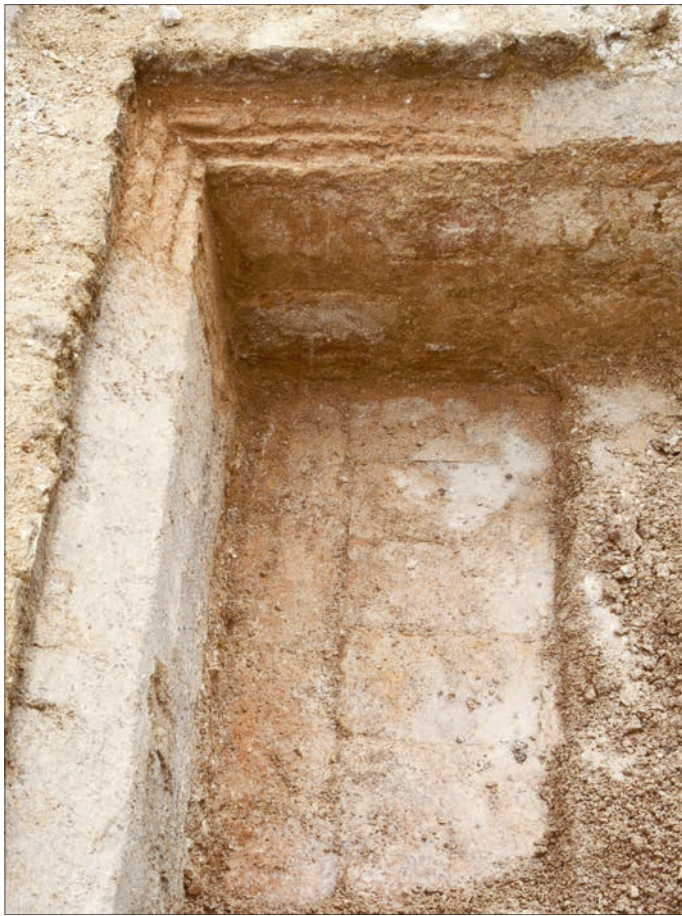
Fig. 21 – 81-85 rue de Venise (73) : fond de la cave pavé d'éléments en terre cuite de type dalles de *suspensura* et *pilettes* (cliché : P. Rollet, Inrap).

D'autres types d'emploi de la terre cuite, moins fréquents, ont été mis en évidence sur d'autres fouilles rémoises. Au 81-85 rue de Venise (73), en 1997, le fond d'une cave est aménagé de briques plates, de type dalles de *suspensura* et pilettes d'hypocauste, maçonnées avec du mortier de tuileau (fig. 21). Elle mesure 4,80 m de long sur 2,50 m de large avec un rétrécissement de sa largeur dans son tiers sud, du côté de la descente de cave aménagée dans l'angle sud-est (fig. 22). Celle-ci était matérialisée par une planche en chêne calcinée correspondant à la marche inférieure de l'escalier (fig. 23) et par l'empreinte laissée par ce dernier sur l'enduit mural. Au niveau du resserrement de l'espace interne, les murs ouest et est sont installés sur des blocs calcaires en remploi, un fragment de meule sous le mur est et un bloc rectangulaire sous le mur ouest. Ce dispositif pose question et évoque un rôle de support, peut-être des piédestaux pour

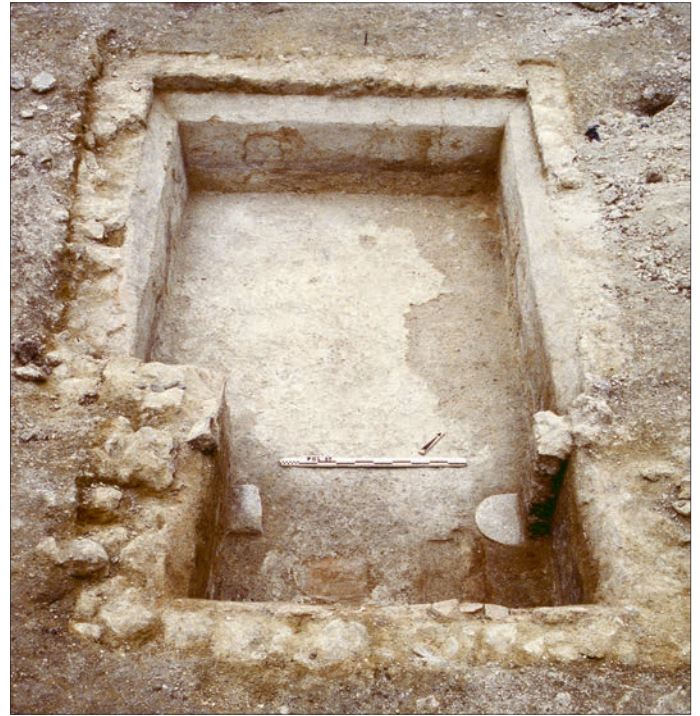
Fig. 22 – 81-85 rue de Venise (73) : vue d'ensemble de la cave au sol pavé (cliché : P. Rollet).

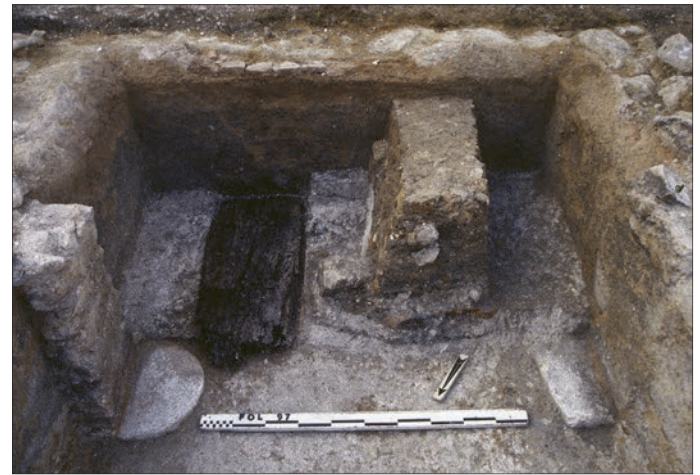
Fig. 23 – 81-85 rue de Venise (73) : entrée de la cave avec la dernière marche d'escalier en bois calciné (cliché : P. Rollet).

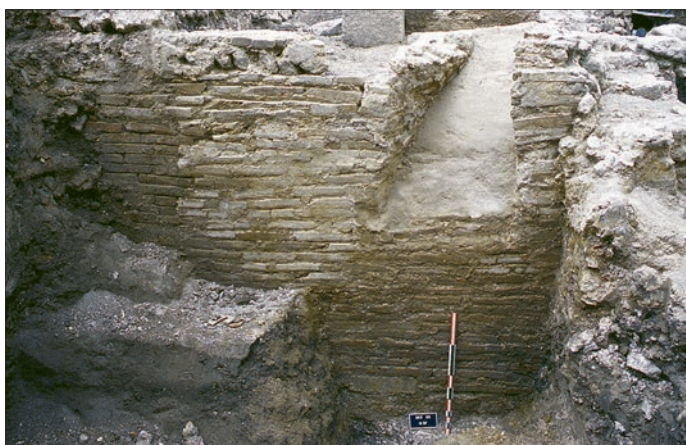
Fig. 25 – Rue Eugène-Desteuque (55) : soupirail dans le mur ouest de la cave 97 (cliché : S. Sindonino, Inrap).

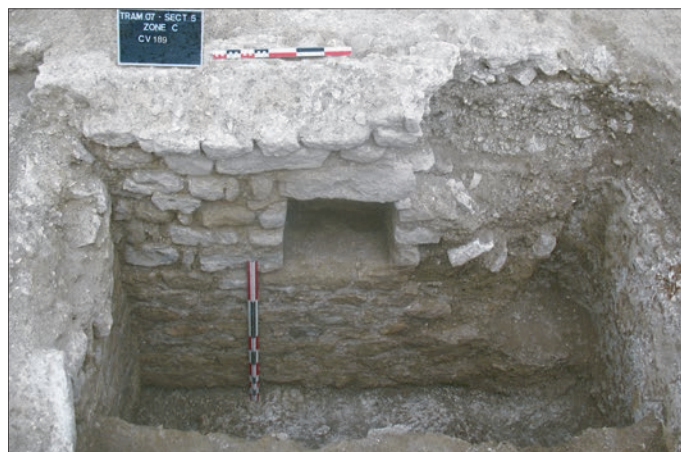
Fig. 26 – Tramway : niche rectangulaire à linteau en pierre dans la cave 189 (cliché : Inrap).

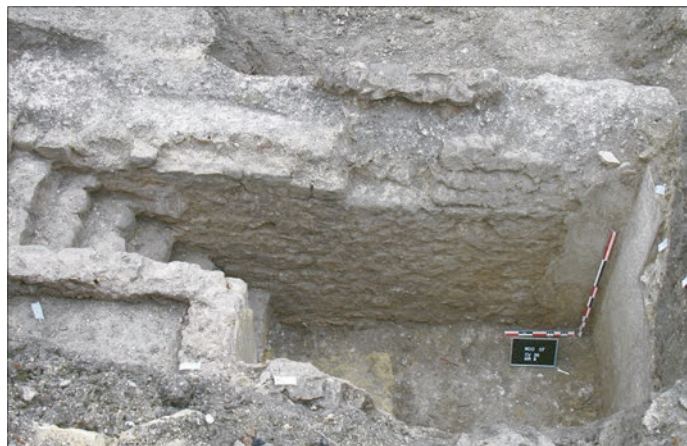
Fig. 27 – Rue du Président Franklin-Roosevelt (17) : vue d'ensemble de la cave 36 (cliché : M. Lefils, Inrap).

Ailleurs à Reims, la cave 36 de la rue du Président Franklin-Roosevelt (17) (Lefils 2011) constitue un parfait contre-exemple avec sa superficie de 3,45 m<sup>2</sup> (2,30 m de long sur 1,50 m de large) (fig. 27). On y accède par son angle sud-ouest *via* un escalier rectiligne en pierres calcaires liées au mortier de chaux, dont six marches sont conservées. Les traces de charbon de bois qui recouvrent la craie naturelle suggèrent que le fond de la cave était surmonté d'un plancher. Les murs sont fondés en pierres calcaires irrégulières liées au mortier de tuileau et recouverts d'un enduit à la chaux uniforme et lissé. La base d'un soupirail est visible au centre de la paroi ouest. Le mur nord, qui fait face à la descente,

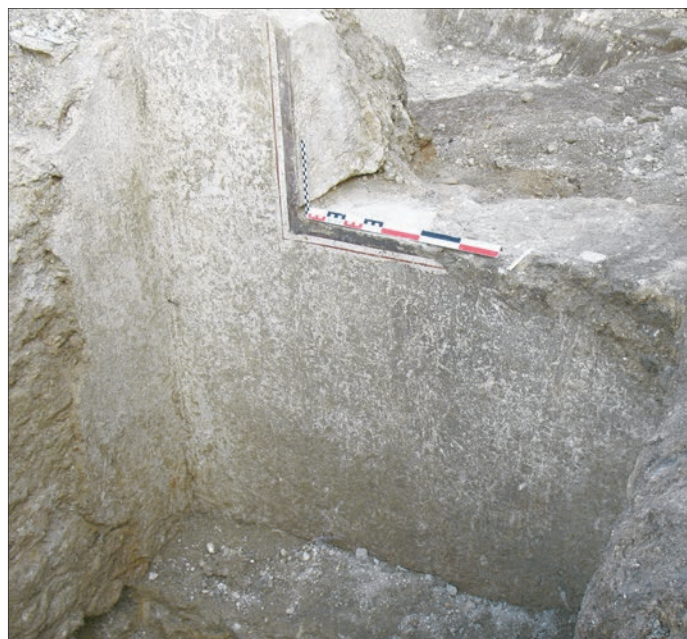
Fig. 28 – Rue du Président Franklin-Roosevelt (17) : détail de la niche nord de la cave 36 (cliché : M. Lefils).

et le mur est, sur sa droite, sont chacun percés d'une niche centrale rectangulaire. Alors que la niche du mur est ne conserve que son angle inférieur droit, celle du mur nord mesure 0,42 m de haut, pour 0,28 m de large et 0,26 m de profondeur. Le pourtour de ces niches est souligné par un liseré peint de couleur brune et encadré par un liseré rouge plus fin (fig. 28). Les dimensions de cette cave sont considérées comme insuffisantes pour y voir un lieu de stockage qui, en outre, s'accorde mal avec le soin apporté au traitement des murs et la recherche d'effet décoratif. Elle s'ajoute à la trentaine de sous-sols peints (fonds monochromes et lignes de couleur), recensés surtout en Gaule Belgique, Germanie inférieure et Germanie supérieure et le long d'un axe qui relie Limoges (Haute-Vienne) à Auxerre (Yonne) (Groetembril 2011, p. 311-312). Sabine Groetembril propose de la rapprocher de la cave de la place de la Haute-Vieille-Tour à Rouen (Seine-Maritime), de plan carré et de petites dimensions (1,40 m de côté), identifiée comme un petit sanctuaire familial (Halbout-Bertin 1979). Si l'interprétation de la cave de la rue du Président Franklin-Roosevelt comme un lieu de culte domestique est séduisante, aucun objet lié à cette fonction n'y a été découvert. D'après le mobilier céramique associé, elle fut abandonnée entre la fin du II<sup>e</sup> s. et le milieu du III<sup>e</sup> s.

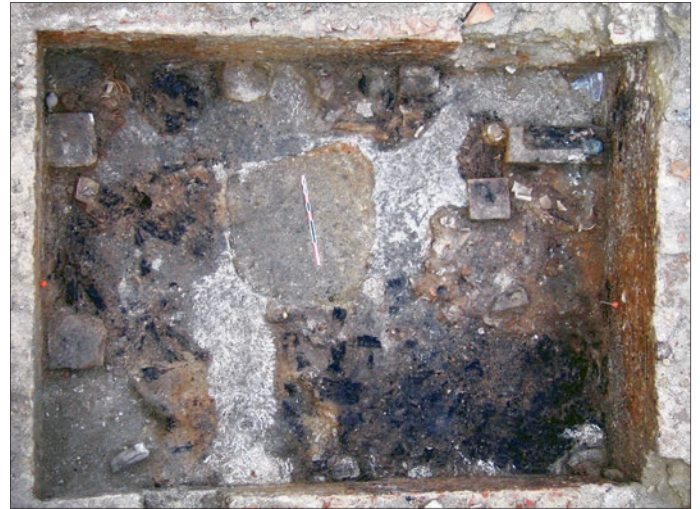
Fig. 29 – Rue Saint-Symphorien (50) : vue zénithale de la cave 54, couche d'incendie après enlèvement des niveaux de démolition (cliché : S. Sindonino).

La découverte de la cave 54 de la rue Saint-Symphorien (50) renvoie, elle aussi, au quotidien des habitants de Reims/*Durocortorum* (Mathelart *et al.* 2015 ; Sindonino dir. 2016, p. 73-86). Cette cave mesure 6 m de long sur 4,30 m de large, soit une superficie de près de 26 m<sup>2</sup>. Elle est encadrée par quatre murs fortement rubéfiés en assises de pierres calcaires et *tegulae* liées avec du mortier jaune très maigre. Les murs sont conservés sur, au maximum, 1,80 m de haut. Au moins neuf blocs de pierre, placés le long des murs, servaient de supports à des poteaux de bois pour soutenir un plancher, dont certains ont été découverts calcinés en place. L'accès se trouve dans l'angle nord-est ; il mesure 1,20 m de large. La cave a été totalement détruite par un incendie qui semble avoir touché principalement la partie sud de l'habitation, où elle se trouve. Cet événement daté au tournant du II<sup>e</sup> et du III<sup>e</sup> s. a permis la conservation du mobilier de la cave *in situ* (fig. 29). Parmi les 107 individus céramiques, on trouve trois amphores disposées le long des murs, dont une a servi à contenir du blé (grains carbonisés). Le mobilier en verre est presque entièrement fondu.

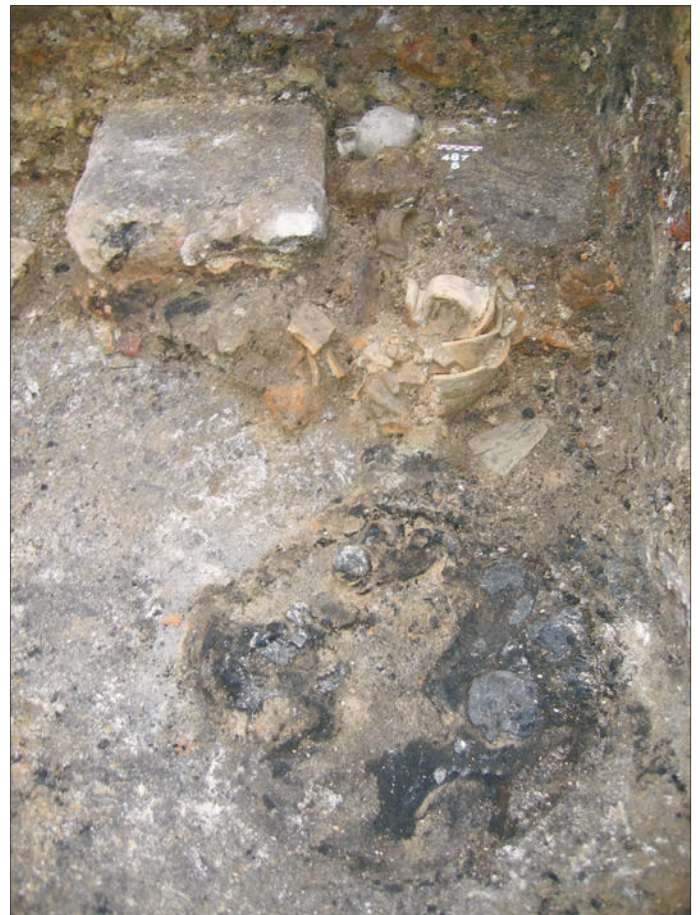
Fig. 30 – Rue Saint-Symphorien (50) : plateau en bois calciné contenant les petits pains (au premier plan) dans la cave 54 (cliché : S. Sindonino).

Outre la découverte d'une louche en fer et d'une passoire en bronze, de nombreux clous décoratifs pourraient appartenir à un coffret. Un *aureus* de Domitien, recueilli au pied de l'escalier, relève vraisemblablement d'une perte accidentelle. Dans l'angle nord-ouest de la cave, l'incendie a pétrifié un plateau en bois de 0,60 m de diamètre, sur lequel plusieurs pains étaient en cours de levage (fig. 30). Le pain le mieux conservé mesure 12,60 cm de diamètre. Un tissu calciné, du lin, les recouvrait.

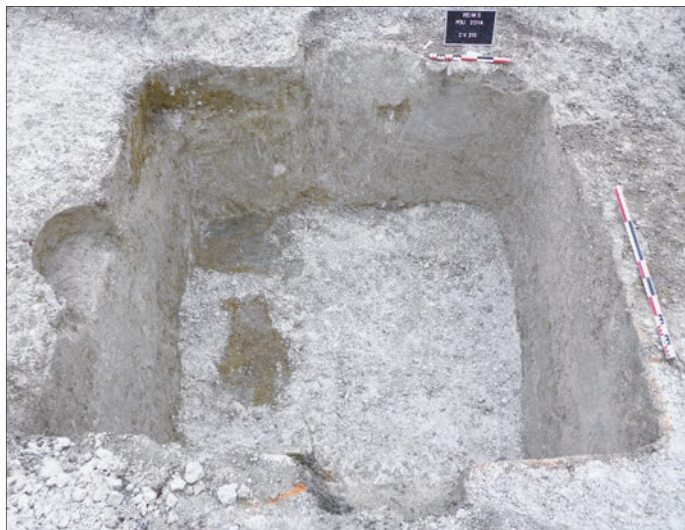
Fig. 31 – Rue Marie-Clémence-Fouriaux (20) : vue d'ensemble de la cave 215 (cliché : C. Van Lynden Tot Oldenaller, Inrap).

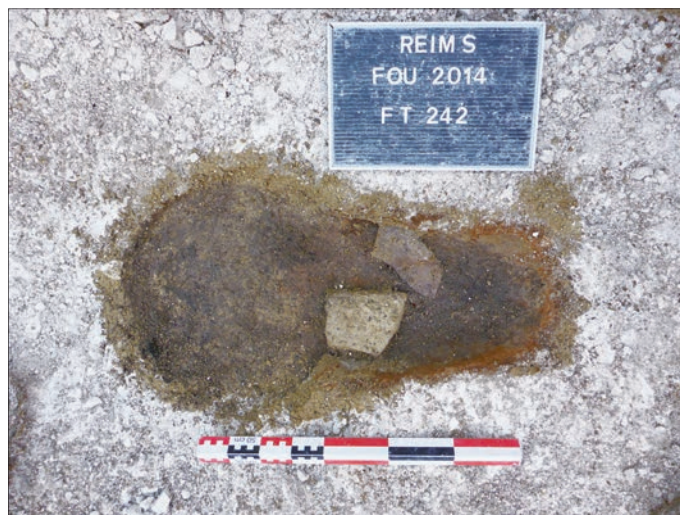
Fig. 32 – Rue Marie-Clémence-Fouriaux (20) : détail du foyer aménagé dans le sol de la cave 215 (cliché : C. Van Lynden Tot Oldenaller).

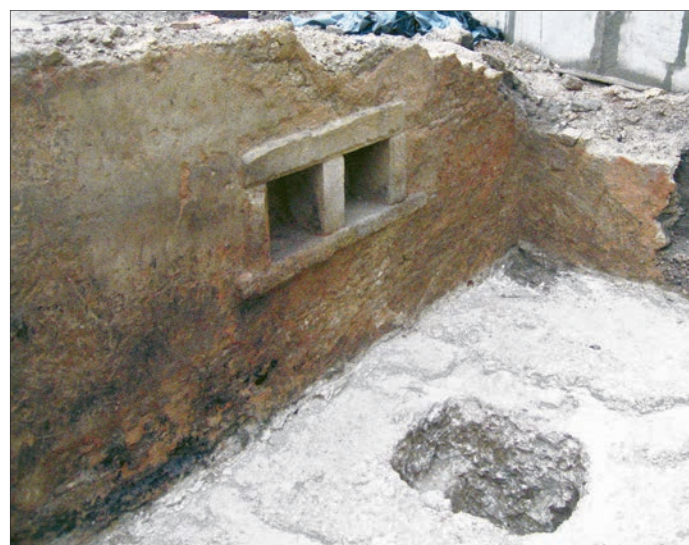
◀ Fig. 34 – Rue Saint-Symphorien (50) : niche de la cave 177 (cliché : S. Sindonino).

Si la tenue de rites au sein des caves de la fouille du tramway n'est pas vérifiable, elle est attestée ailleurs à Reims. La cave 177 de la rue Saint-Symphorien (50) (Sindonino dir. 2016, p. 87-102) (fig. 34) appartient à une *domus* construite au début du III<sup>e</sup> s. et détruite au début du IV<sup>e</sup> s. apr. J.-C. Elle a une longueur de 6,30 m pour 4,20 m de large, soit une surface de plus de 26 m<sup>2</sup>. Le relevé des cotes altimétriques indique que le fond de la structure devait se situer à une profondeur de près de 4 m par rapport aux sols attenants. L'escalier d'accès, totalement

récupéré, devait occuper l'angle nord-est. La partie supérieure des murs, lorsqu'elle n'a pas entièrement disparu, est construite avec de petits blocs liés au mortier, tandis que la partie inférieure est composée de petites dalles calcaires. L'ensemble est recouvert d'un enduit grossièrement lissé et les parois sont rubéfiées. Les murs sont larges d'environ 0,80 m. Dans le mur est, cinq blocs calcaires de grand appareil, d'environ 0,25 m d'épaisseur, composent une double niche rectangulaire, séparée en deux parties égales de 0,60 m de large par l'un des blocs, posé verticalement. Une bouteille en céramique, sans équivalent, a été découverte en place dans l'une des niches.
